JÄMTGÅRDEN

Dokumentation med fokus på interiörens
limfärgsdekor

Uppsats för avläggande av filosofie kandidatexamen i
Kulturvård, Konservatorprogrammet
15 hp
Institutionen för kulturvård
Göteborgs universitet

Jämtgården, documentation with focus on distemper wallpaintings

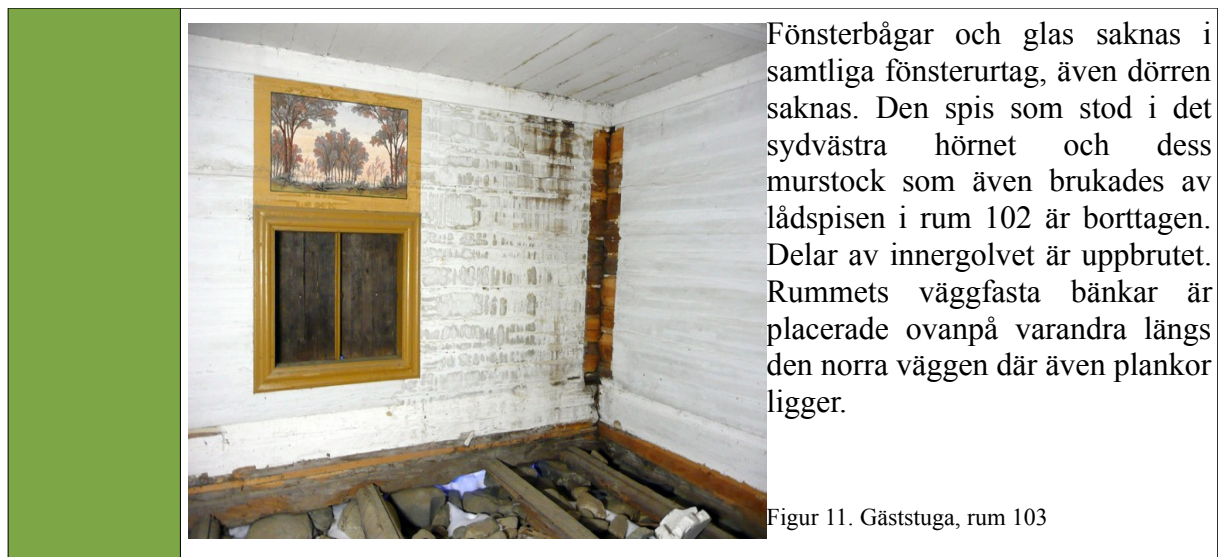
Figur 11. Gäststuga, rum 103

Detaljer*	<ul style="list-style-type: none"> • Takbjälkar: B2 • Taklist: T1 • Fönsterfoder: P2 • Dörrfoder: P2
Kondition	<p>I överlag är rummet väldigt smutsigt och väggarnas pappspänning är i mycket dåligt skick. Fuktskador återfinns på samtliga väggar men värst drabbade är ytterväggarna. Där spisen stått är delar av stockarna rötskadade. Målningarna ovanför fönstren är i mycket dåligt skick. Pappen smular och ramlar av vid minsta beröring och färgskikten pudrar kraftigt. Färgbortfall, färgresningar samt stora fuktrosor återfinns över hela ytan. Här finns även vita små mögelkolonier på flertalet ställen. Resterade målningar visar dock inte samma nedbrytningsgrad, de har inte färgresningar eller mögelkolonier.</p>

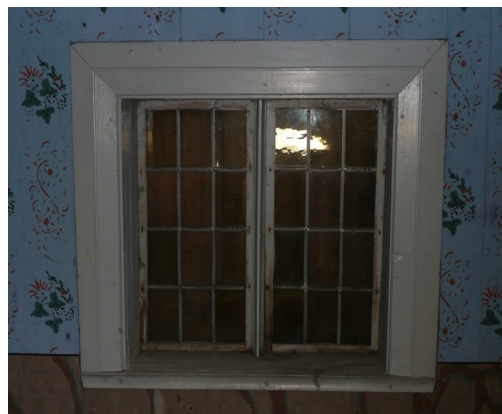
Figur 13. Fönster på östra väggen, rum 104.

Två fönster på östra väggen har både fönsterbågar och glas (se figur 13) medan de saknas i västra väggens fönsteröppning. De två dörrarna saknas. Fönsterfoder och dörrfoder är vitmålade med linoljefärg.

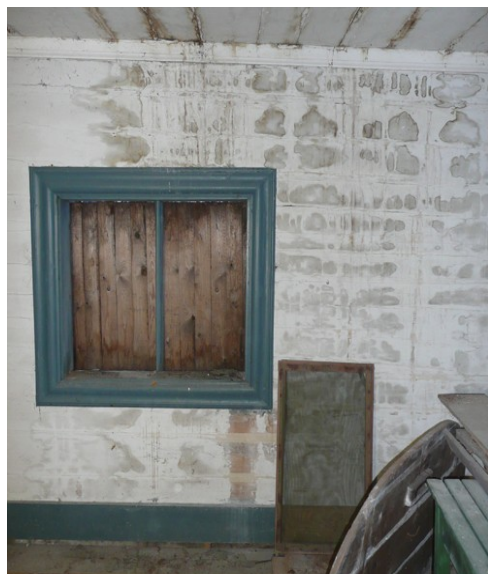
Figur 14. Innerkammare, rum 105. Fönsteröppning på östra väggen.

Detaljer*	<ul style="list-style-type: none"> • Takbjälkar: B1 • Taklist: T3 • Fönsterfoder: P2 • Dörrfoder: P2
Kondition	Stora delar av väggar och tak har kraftiga bruna missfärgningar och färgbortfall orsakade av fukt ända från taklistan och nedåt längs östra väggen samt i takets skarvar. I överlag är hela rummet kraftigt nedsmutsat och skräpig.

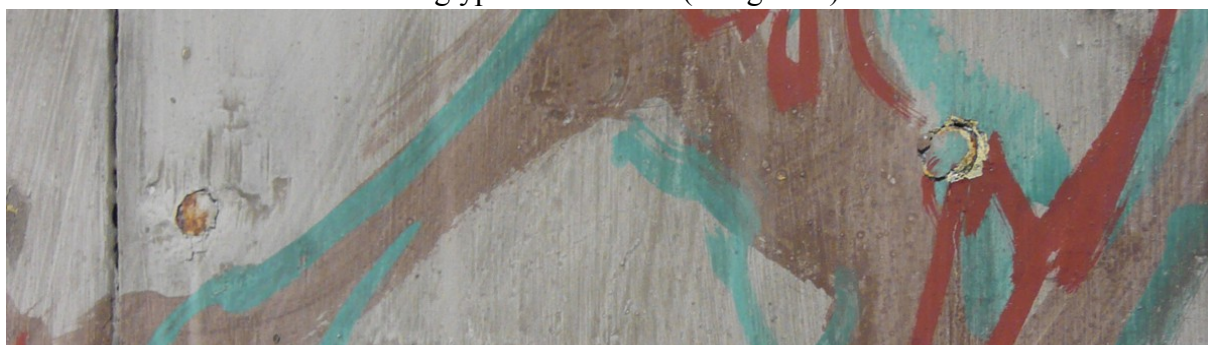
Panelens spikhuvuden utgör ett tydligt bevis för att dekoren inte är ursprunglig, då dessa är målade med samma kulör och färgtyp som brädorna (se figur 26).

Figur 26. Spikar som håller de schablonbemålade panelen på plats i rum 204.

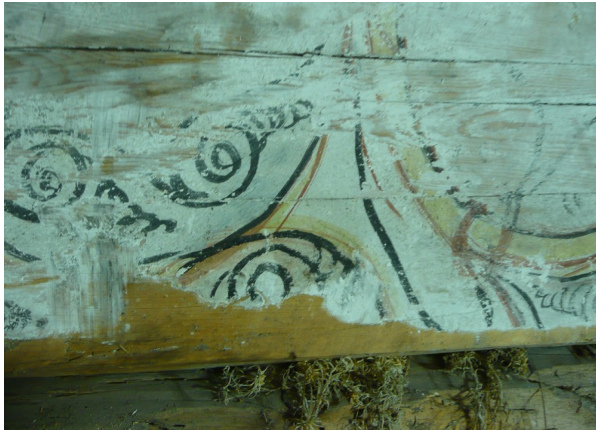
Figur 41. Fuktsskador, bortfall och frilagd grundering.

- Figur 40. Blomma, detalj från golvplanka, Jämtgården
- Figur 41. Söder gavelvägg. Färgskiktet är fuktskadat, har omfattande bortfall och frilagd grundering.

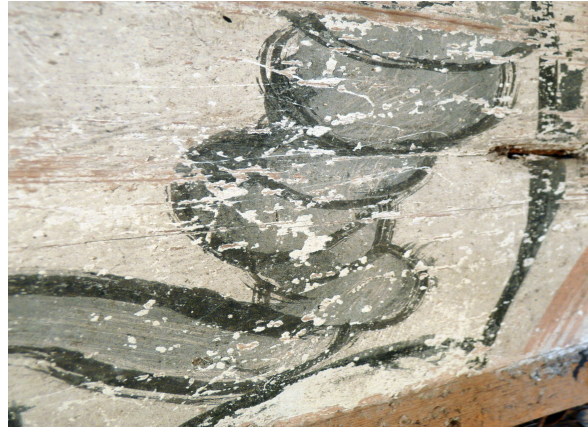
Figur 42. Skrapmärken och inristningar.

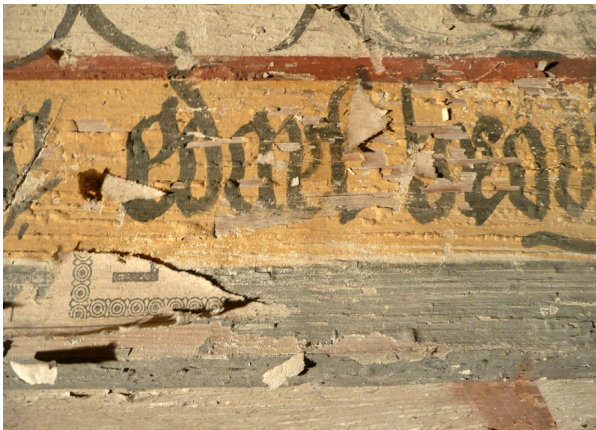
Figur 43. Pappersrester, flagning och färgresningar.

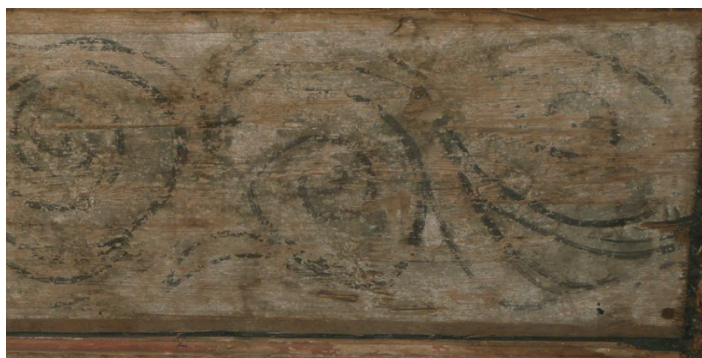
Figur 47. Golvräda i golvet mittparti, plank 7 från söder.

- Figur 47. Yta där konsolideringsprov har utförts, golvplanka i golvets mittparti, plank 7 från söder.

Efter utförda konsolideringsprover kan konstateras att störlim löst i vatten med 2 % koncentration ger ett tillfredsställande resultat på samtliga ytor. Ytan skall förvätas med cirka 40 % etanol för att öka bindemedlets inträngningsförmåga. Bindemedel skall appliceras genom japanpappersmetoden, vilket betyder att en viss rengöring och konsolidering sker parallellt. Färgskiktet kan efterrengöras om behovet finns genom att fuktad bomullstopps rullas längs med ytan. Då syftet med konsolideringen i första hand är att sakta ned nedbrytningen av färgskiktet behöver inga estetiska åtgärder vidtagas.
