Aluminiumskulptur i utemiljö

En skadeinventering av offentlig skulptur i
aluminium

**Uppsats för avläggande av filosofie kandidatexamen i
Kulturvård, Konservatorprogrammet**

2015:38

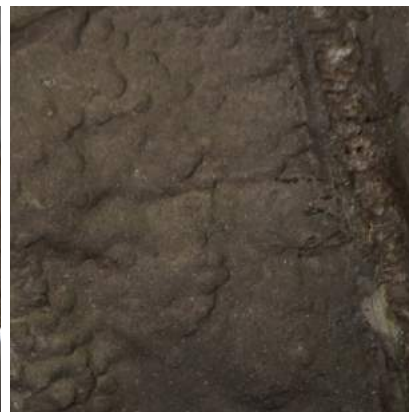
Fig.9. Verk 2, gjuten, förmodligen utan ytbehandling, från 1966.

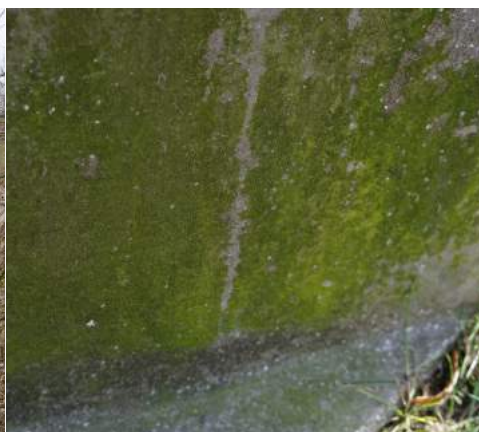
Fig. 12. Detaljbild på verk 6 med biologisk påväxt.

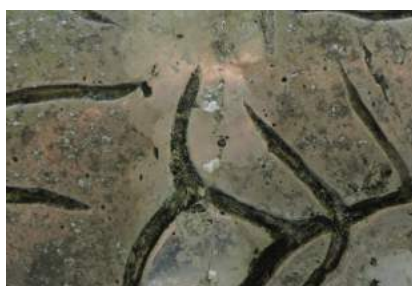
Fig. 13. Detaljbild av verk 15, som visar vita korrosionsprodukter på ytan.

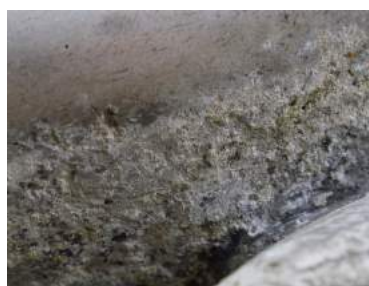
Fig. 14. Detaljbild av verk 1, som visar bildad vit korrosion på ytan.

På flertal skulpturer, verk 1, 6, 7 och 11, har korrosion uppstått nära biologisk påväxt (fig. 14, 15, 16 & 17). Där den ursprungligen har bildas punktvis, växt med tiden och utvecklats till större lokala områden. Liknande företeelse finns också på ytområden skyddade från regn och vind.

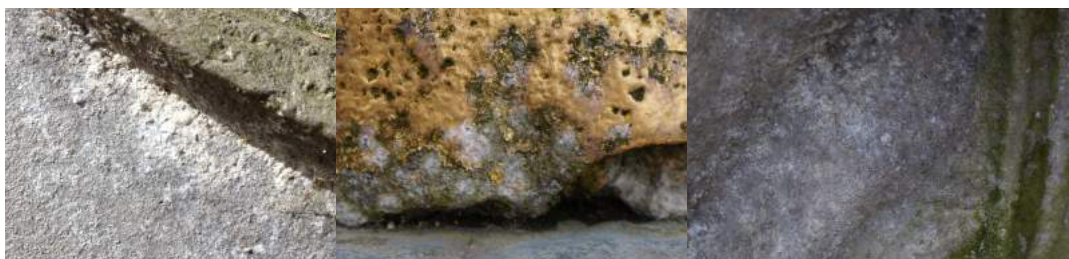
Fig. 15. Detaljbild på korrosionsprodukter på verk 6.

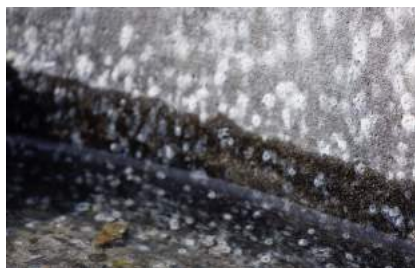
Fig. 18. Fläckvis korrosion och vattenansamling i verk 17.

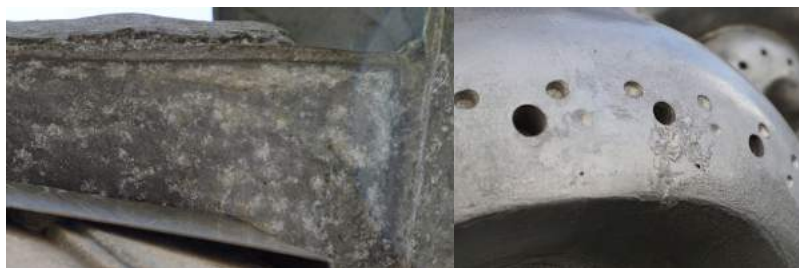
Fig. 19. Verk 2 och 13 med vit korrosion.

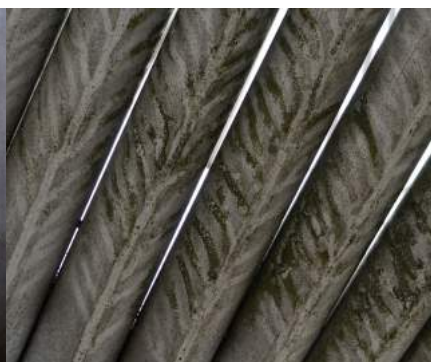
Fig. 21. Ljusa rinningar och biologisk påväxt på undersidan av verk 4.

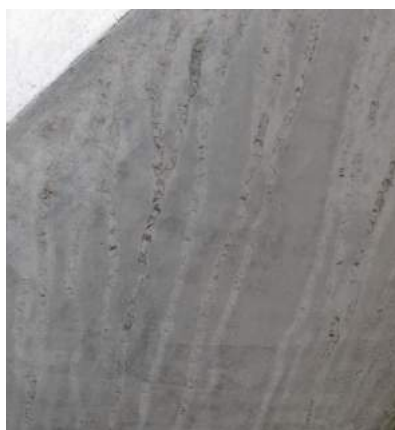
I några fall kan vattnet istället dra med sig smuts, som verk 3 (fig. 22). Ett liknande exempel är verk 13, där rinningar är orangefärgade av rost som dragits med vattnet (fig. 23). Figur 24 visar samma verk på ett annat område där rinningarna istället dragit med sig smuts, då de blir mörka.

Fig. 22. Ljusa och mörka rinningar på verk 3.

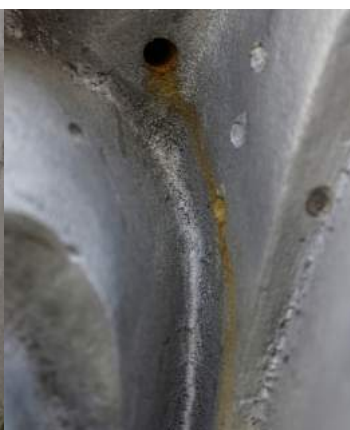
Fig. 23. Rinningar av rost på verk 13.

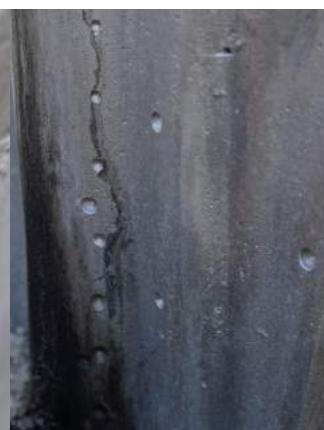
Fig. 24. Mörka rinningar av smuts på verk 13.

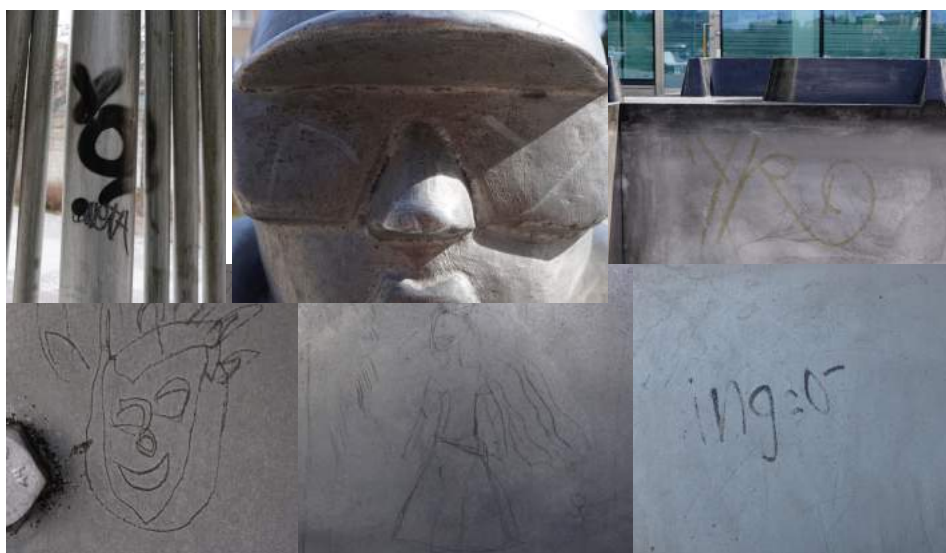
Klotter finns på hälften av alla inventerade aluminiumskulpturer (fig. 27). Det består bl.a. av blyerts, sprayfärg, tuschpennor, bläck och olika färg. Klotter är svårt att undvika hos offentliga skulpturer eftersom de står ute utan tillsyn. Det kan bestå av olika ämnen som kan skada metallen och är ofta svårare att få bort om det får sitta kvar längre. Risken för klotter kan däremot minska genom att verk belyses, står rätt placerad eller har en sockel som höjer upp verket från marken.

Fig. 27. Verk 4, 12, 17, 5, 10, 3 med olika sorters klotter.

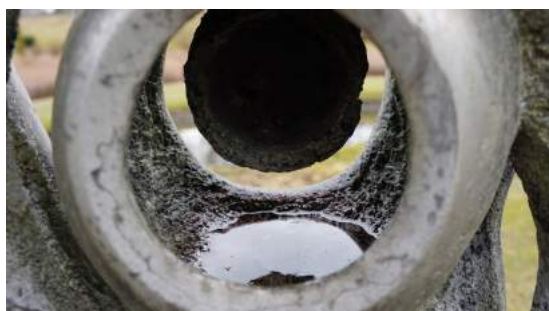
Problem med vattenansamling är att partiklar som smuts, svavel, klorider m.m. faller ned i vattnet. Detta kan leda till skador i metallen både om vattnet samlas temporärt och permanent.

Fig. 28. Vattenansamling i mitten av verk 1.

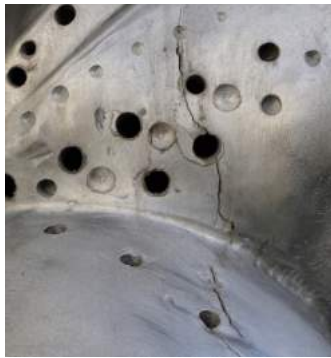
Fig. 30. Sprickbildning i verk 13.

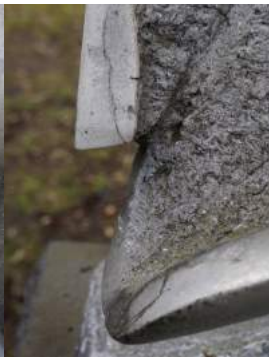
Fig. 31. Sprickor på två områden av verk 1, där även material har förlorats.

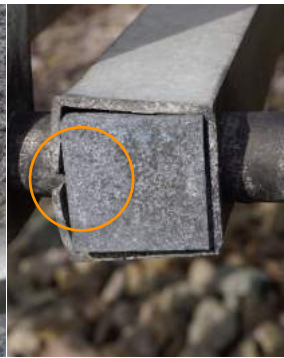
Fig. 32. Cirkeln visar område på sprickbildning, verk 8.

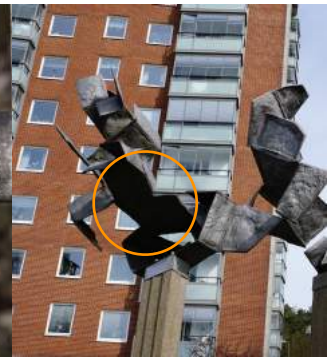
Verk 2 är instabil, framförallt mellan de områden där den svetsats samman och på verkets yttre partier (fig. 33). Dessutom är skulpturen placerad mellan bostäder på en gård där vinden ständigt blåser in, vilket påverkar skulpturens konstruktion negativt då den vacklar med vinden. Brist på stöd hos de yttre partierna kan bidra till att trycket från vinden orsakar sprickor i sammanfogningarna, vilket kan leda till att yttre delarna lossnar.

Fig. 33. Cirkeln markerar område där skulpturen är instabil, verk 2.

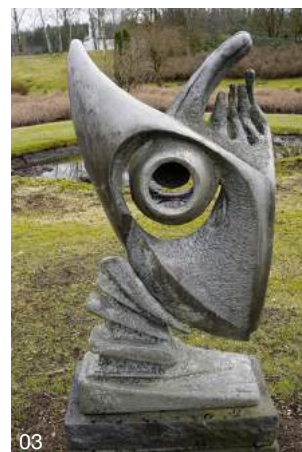
SKADEBESKRIVNING	
YTA:	
Vit korrosion	3
Biologisk påväxt, mossor, lav och alger ⁰⁵	2
Mörka beläggningar, främst vind och regnskyddade områden	2
Matta ytor	3
Vattensamling, samlad i skålförmad del i mitten verket ⁰³	3
KONSTRUKTION:	
Två större sprickor längs kanten av verket ⁰⁶	2
Förlorat material nära sprickorna ⁰⁶	2
ÖVRIGA KOMMENTARER	
Betong har brutits ned och material förlorats på flera områden, som gjort att sockeln är instabil.

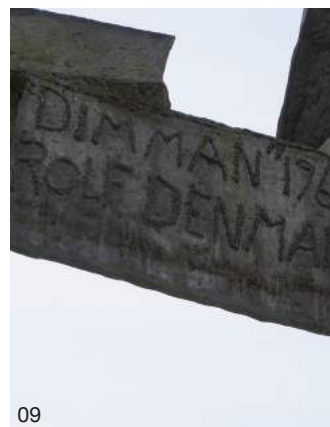
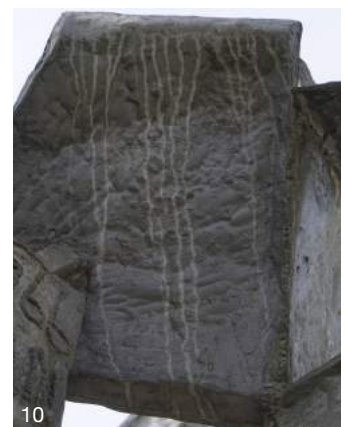
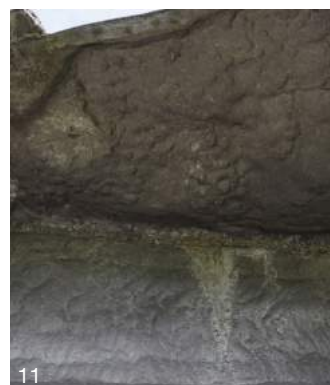
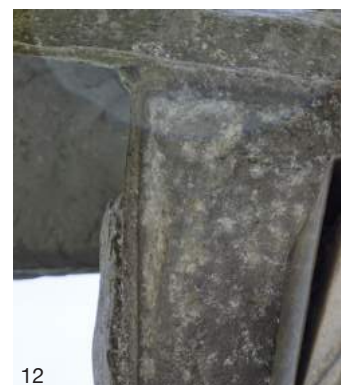
SKADEBESKRIVNING	
YTA:	
Vit korrosion, främst undersidor ¹²	2
Ljusa rinningar på flera områden ¹⁰	3
Fågelträck	1
Biologisk påväxt	2
Matta ytor, omfattande ⁰⁹	3
Mörka beläggningar ⁰⁹	3
KONSTRUKTION:	
En del av verket är instabilt och rör sig vid närvaro av vind. Kan leda till att den rörliga delen lossnar med tiden ⁰⁷	2
ÖVRIGA KOMMENTARER:	
Verkets ovansida bör underökas och sammanfogningar behöver ses över.

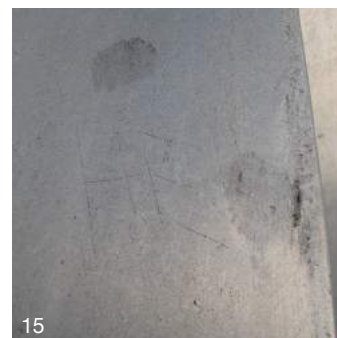
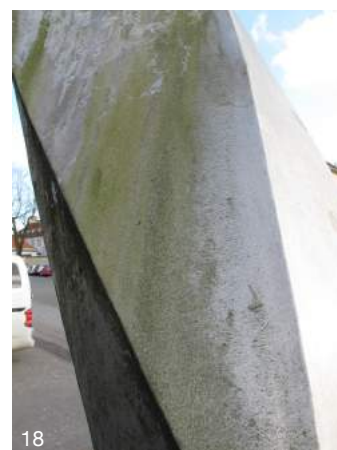
SKADEBESKRIVNING	
YTA:	
Biologisk påväxt ¹⁸	2
Matta ytor ¹³	3
Mörk beläggning ¹⁷	2
Tejp/tejp/tejp ¹⁵	1
Klotter	1
Rinningar ^{14 & 16}	2
Repor	2
KONSTRUKTION:	
ÖVRIGA KOMMENTARER: Förut var skulpturen en del av en fontän (Offentlig konst i Kristianstad, 1993, s. 70).

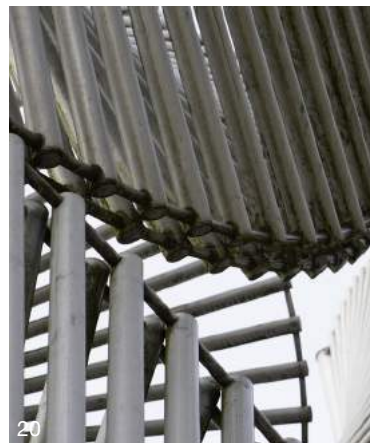
20

SKADEBESKRIVNING	
YTA:	
Matta ytor	3
Rinningar	3
Mörka beläggningar, vind och regnskyddade områden ²⁴	2
Biologisk påväxt, vind och regnskyddade områden ²¹	2
Klotter ²²	2
Tejprester	1
Repor	2
Fågelträck	1
KONSTRUKTION:	
Svetsning, vissa områden har sammanfogningen lossnat	1
ÖVRIGA KOMMENTARER:	
Mörka områden där de stora stängerna möter de små ²³	
Lampor under skulpturen behöver bytas ut

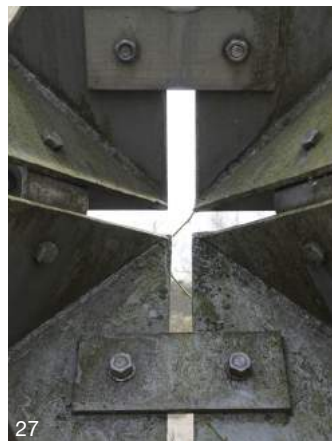
27

SKADEBESKRIVNING	
YTA:	
Matta ytor	3
Mörka beläggningar	2
Biologisk påväxt (bild, 27, 28, 29)	3
Klotter (bild 31)	2
Repor (bild 30)	2
KONSTRUKTION:	
ÖVRIGA KOMMENTARER:	
Delar av verket står skydd av träd och buskar.

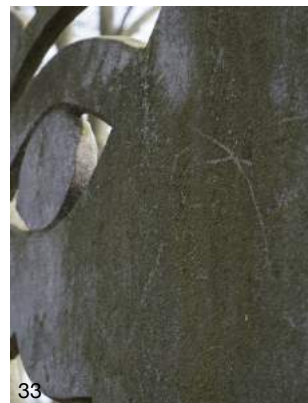
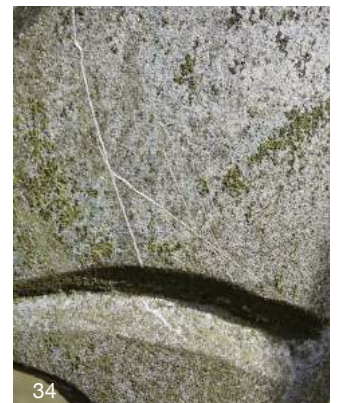
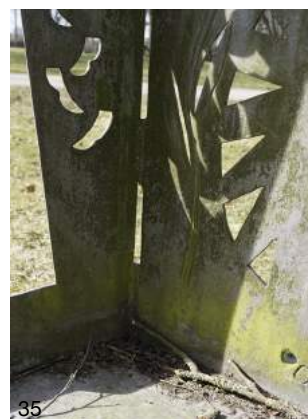
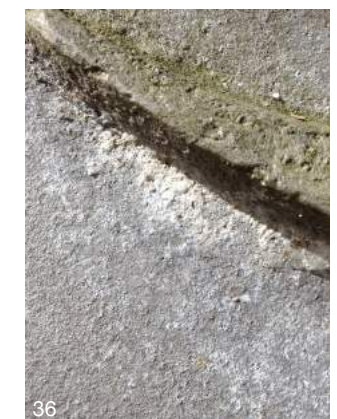
SKADEBESKRIVNING	
YTA:	
Korrosion	2
Matt yta	3
Biologisk växtlighet, främst på regn och vind skyddade områden.	3
Fågelträck	2
Repor ^{33 & 34}	2
Mörka beläggningar	2
Spår av klotter ³⁴	1
KONSTRUKTION:	
ÖVRIGA KOMMENTARER: Ser ut att tidigare rengjorts eller klottersanerats, det syns spår av blå klotterrester på flera platser.

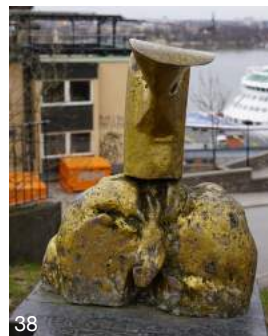
38

SKADEBESKRIVNING	
YTA:	
Vit korrosion, där färg nöts bort ³⁸	2
Biologisk påväxt ⁴³	2
Repor, ristningar och pennstreck ⁴¹	3
Klotter	2
Mörka beläggningar	1
Matta ytor, där metallen blottats	2
Färgbortfall ^{41 & 42}	3
KONSTRUKTION:	
ÖVRIGA KOMMENTARER:	
Skulpturen blev omförgylld för några år sedan, av Stockholms stad (information från konstnär).

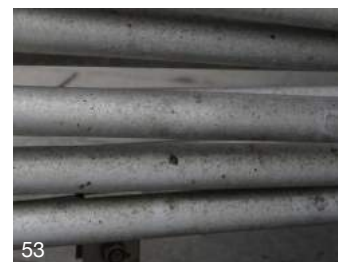
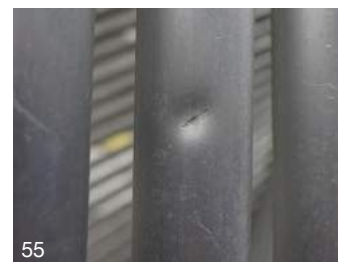
SKADEBESKRIVNING	
YTA:	
Mörka beläggningar ⁵²	2
Matta ytor, fläckvis ⁵²	3
Repor ⁵⁴	2
Mekaniska slag ⁵⁵	1
Fågelträck	1
Biologisk påväxt	1
Tejp och tejprester ⁵⁷	1
KONSTRUKTION:	
ÖVRIGA KOMMENTARER:

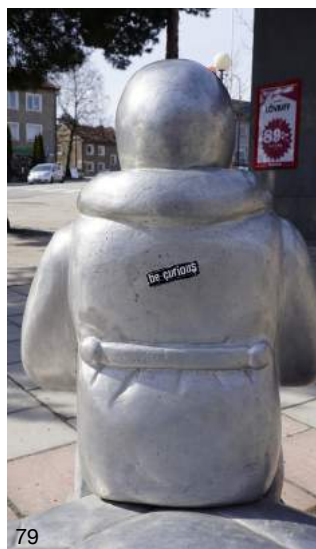
SKADEBESKRIVNING	
YTA:	
Tjockare beläggningar ⁸²	1
Mörk beläggning ⁸⁰	2
Klotter ⁷⁸	2
Matt yta	2
Tejp och tejprest ⁷⁹	1
Repor	2
Mekaniska slag ⁸¹	1
KONSTRUKTION:	
ÖVRIGA KOMMENTARER: Gjutningshål i höger hand.

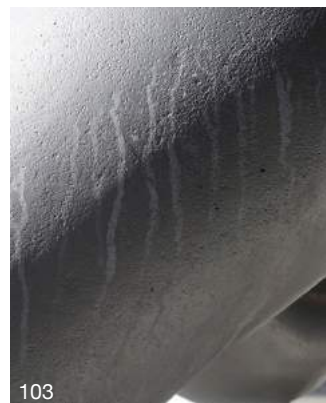
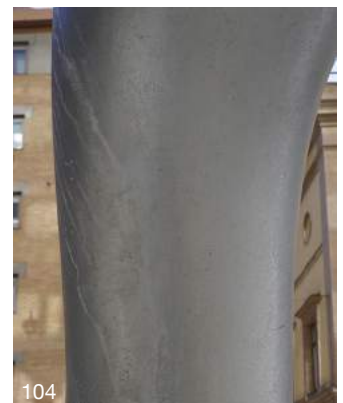
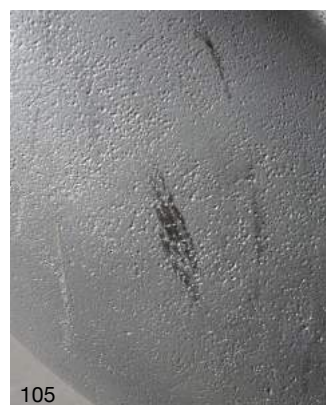
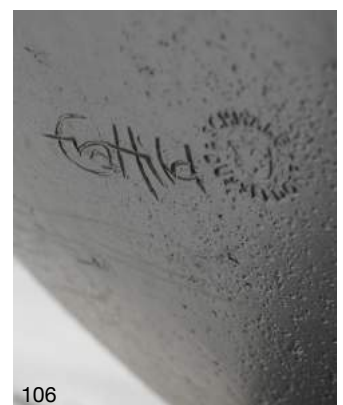
SKADEBESKRIVNING	
YTA:	
Rinningar, vita i färg ^{103 & 104}	2
Tjocka beläggningar ¹⁰⁵	1
Repor ¹⁰⁵	1
Mörka beläggningar	1
Matt yta	1
KONSTRUKTION:	
ÖVRIGA KOMMENTARER: Skulpturen blev lagad av konstnären kort efter invigning då verket blev påkörd av en lastbil. Skadan lagades med epoxy blandat med aluminiumpulver, därefter sprayades den med metallack (samma som ytbehandling). Lagningen syndes inte under inventering.

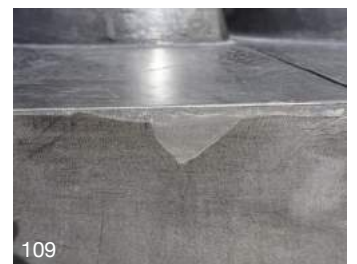
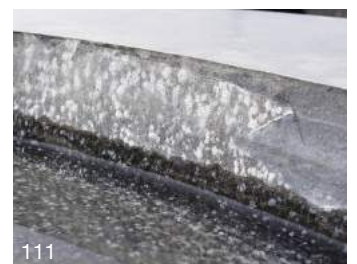
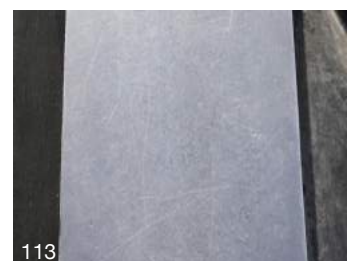
SKADEBESKRIVNING	
YTA:	
Vit korrosion, fläckvis, främst där vatten samlas ^{110 & 111}	2
Repor, främst på obehandlade ytor	2
Klotter, tidigare åtgärdat men spår finns kvar	1
Tjocka beläggningar, bl.a. tuggummi	1
Rinningar, mörka längs verkets sidor	1
Mörka beläggningar	2
Matta ytor	2
Färgbortfall, av svart färg, i bokstäver och av plastfilm ^{109 & 112}	2
Vattensamling, det finns hål genom verket men på ett område har vattnet stannat permanent ¹¹¹	3
KONSTRUKTION:	
ÖVRIGA KOMMENTARER: Märken av skor finns på verket, vilket visar att folk går på det.
