BYGGFORSKNINGEN

Särtryck 9:1964

Vittringsskador på byggnadsmaterial
av *Arne Strömberg*

Av docent Arne G B Strömberg
Sveriges Geologiska Undersökning

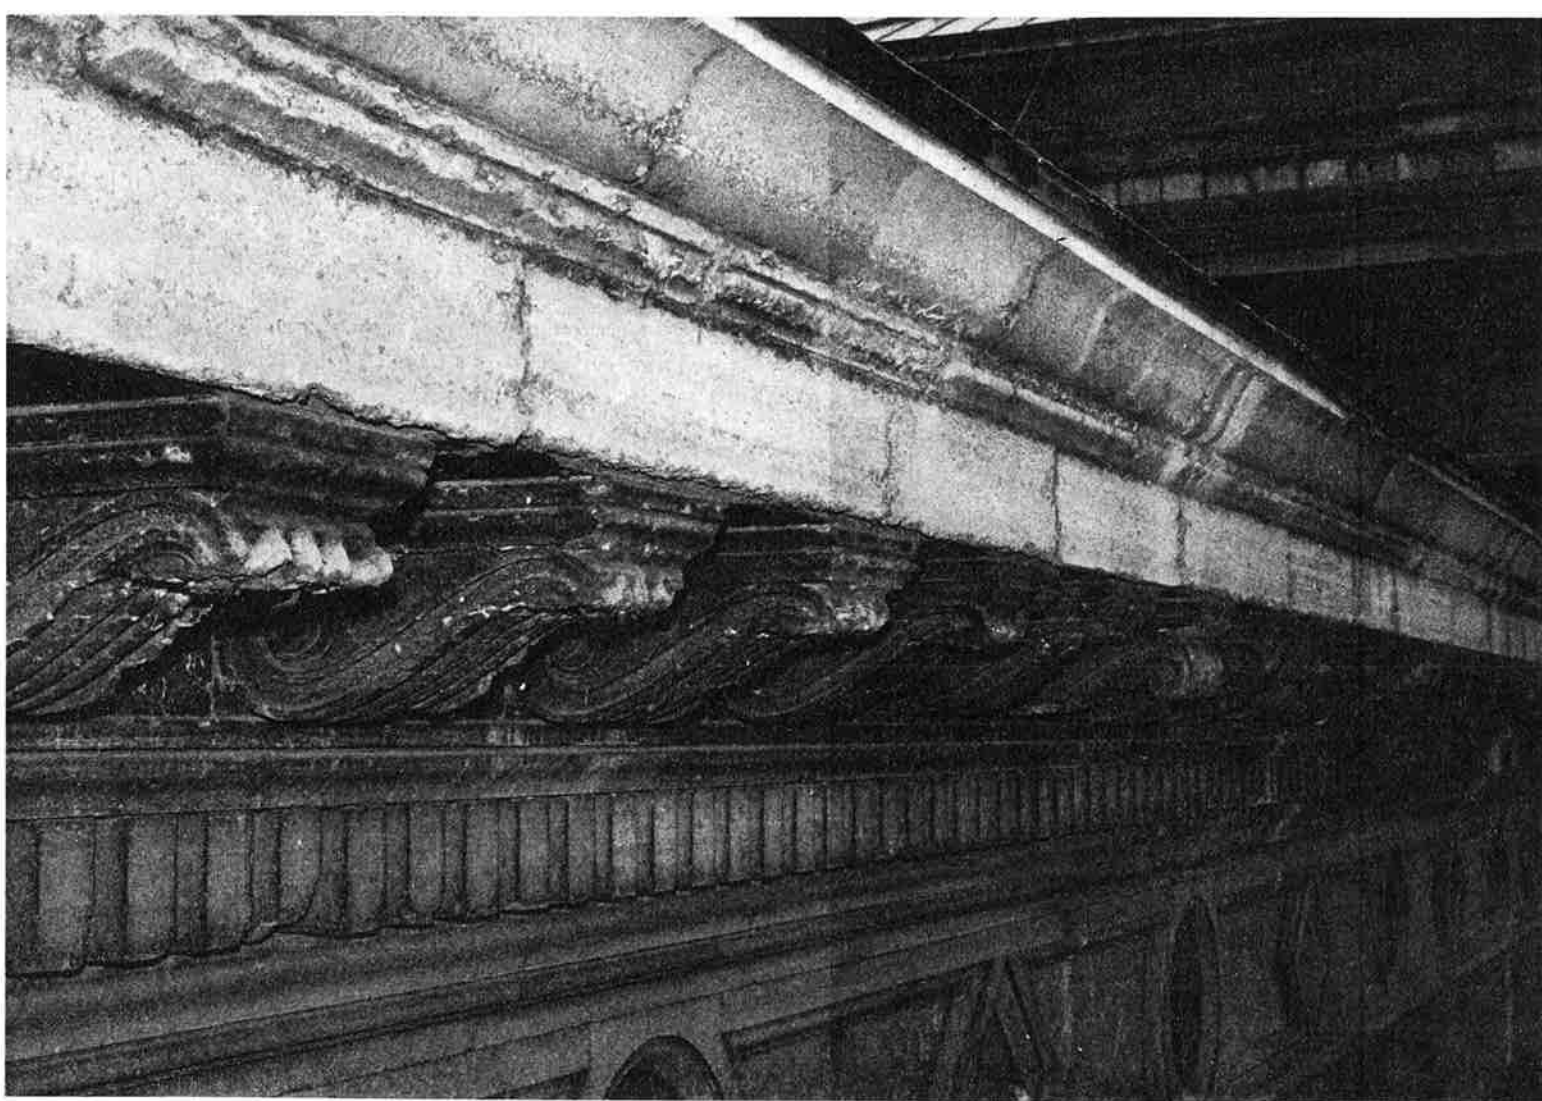
Vinjetten: Fig. 1. Takfotskonsoler med avsprängda snäckor (en återstår) vid Nationalmuseum, uppfört 1863. Ordovicisk kalksten, vittring i skiktplan genom salter och frost. Foto: G. Krendel, 1961

Vignette: Fig. 1. Eaves supports with spalled off spirals (one remains) at the National Museum, Stockholm, built 1863. Ordovician limestone, spalling in layer due to salts and frost

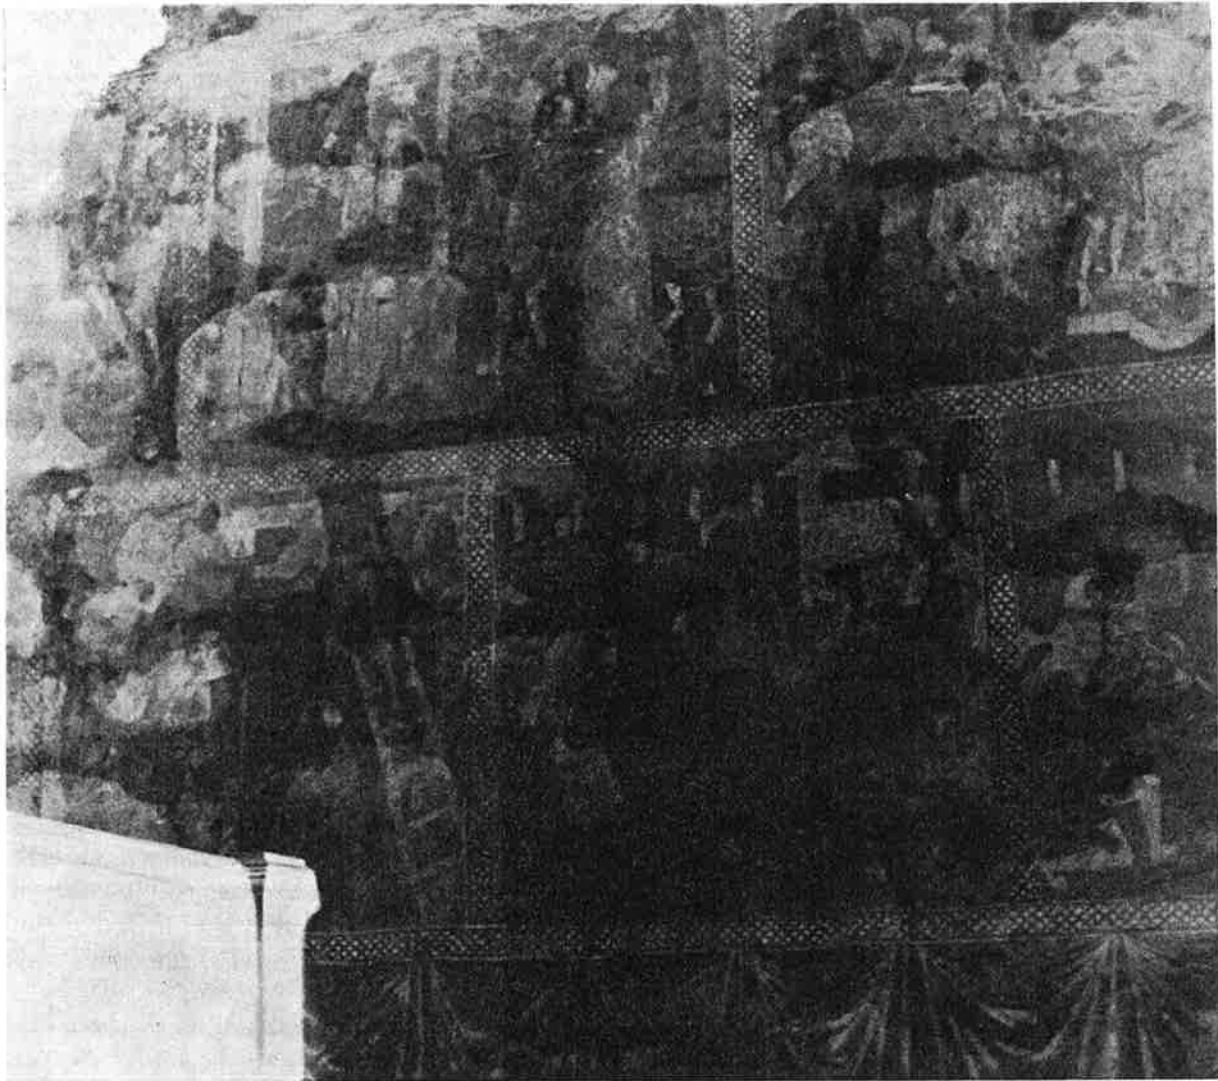
Ovan: Fig. 2. Missfärgning på den inre väggytan i en gråstenskyrka (Rasbokil, Uppland) med kalkputs och medeltida kalkmålningar. Den selektiva dammsättningen som avbildar underliggande stenblock har tillkommit under en tidsrymd av ca 30 år. Luftfuktigheten är under en stor del av året så hög att kondensationsbetingelser ofta råder vid väggen

Above: Fig. 2. Staining on the inner surface of a granite church (Rasbokil, Uppland) with lime plaster and mediaeval lime paintings. The selective dust deposit which shows the stone blocks behind has come during a period of about 30 years. Air humidity is so high that during a large part of the year condensation can occur at the wall

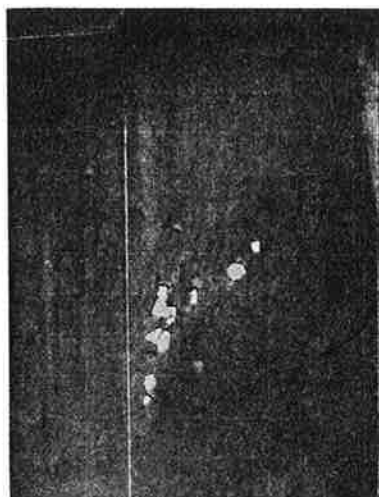
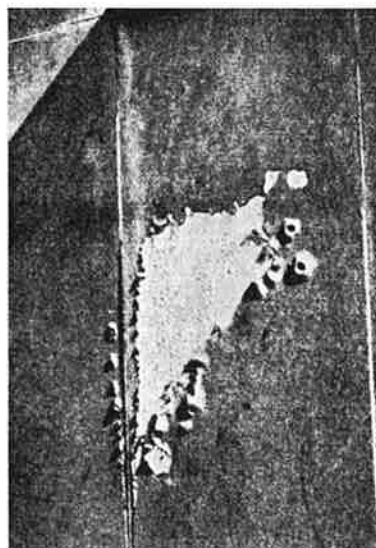
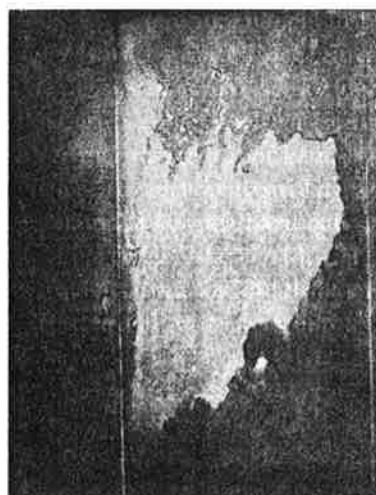
T. h: Fig. 5. Avancerande skador genom skalvittring och avsandning på en vertikal fasadyta vid Kunsthaus, Luzern. Byggnaden bekläddes år 1932 med dessa plattor av kalkrik sandsten. Vittringens hastighet framgår av årtalen. Enligt F de Quervain, 1945

Right: Fig. 5. Developing damage caused by shell weathering and sand loss on a vertical façade surface at Kunsthaus, Luzern. The building was clad in 1932, with slabs of lime-rich sandstone. The speed of the weathering can be seen by the year. After F de Quervain, 1945

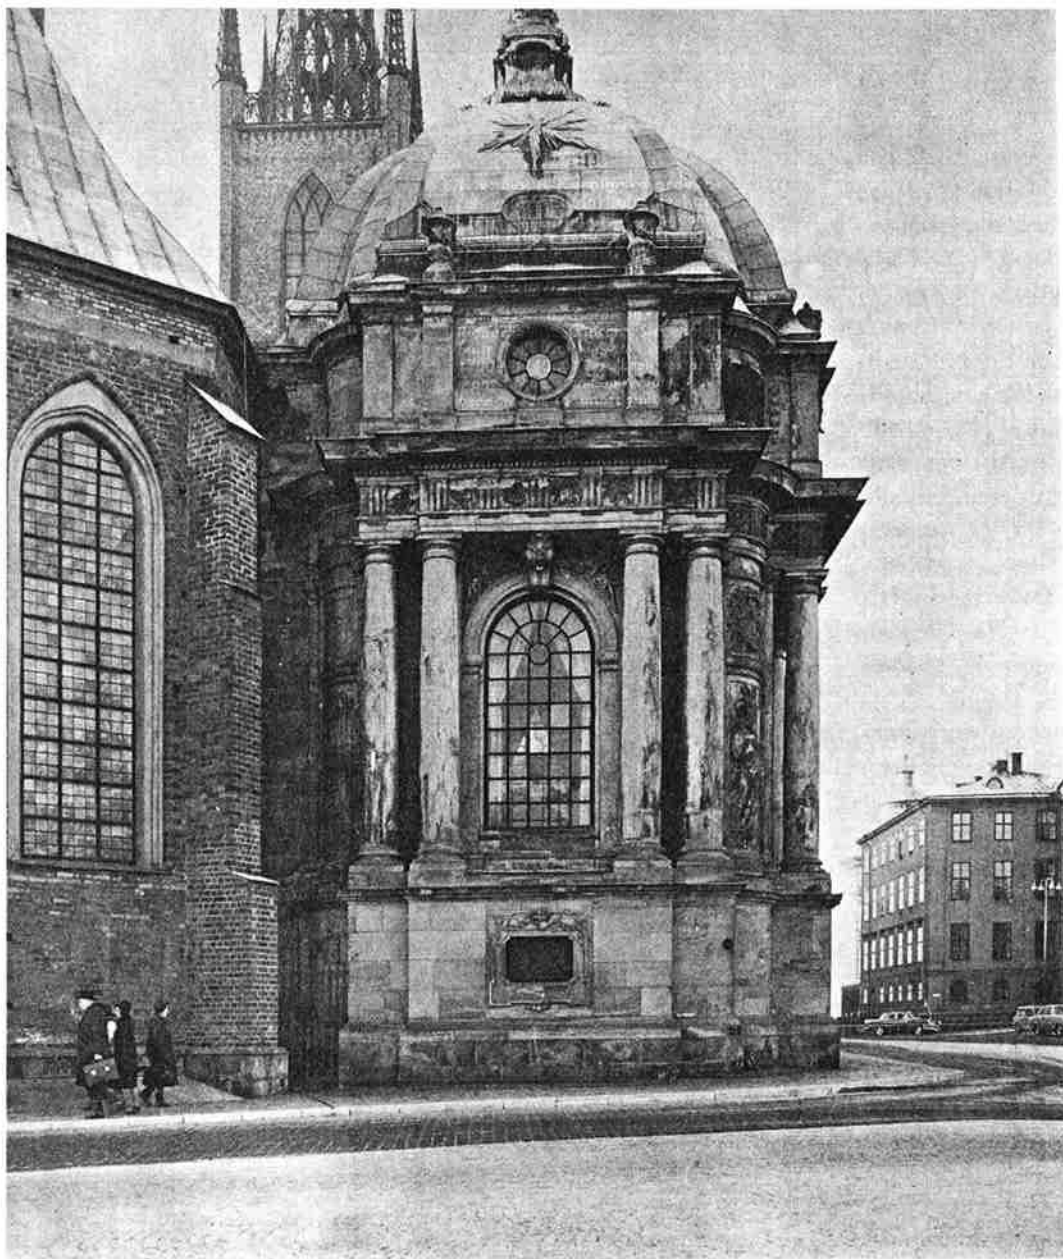
T. v: Fig. 6. Karolinska gravkoret vid Riddarholmskyrkan, byggt av golländsk sandsten åren 1700—1740. Flera restaureringar har utförts, liksom försök till skyddsimpregnering. Foto: Sten Vilson

Left: Fig. 6. Carolean crypt at Riddarholm's Church, Stockholm, built of Gollandian sandstone 1700—1740. It has been restored many times and attempts have been made to impregnate

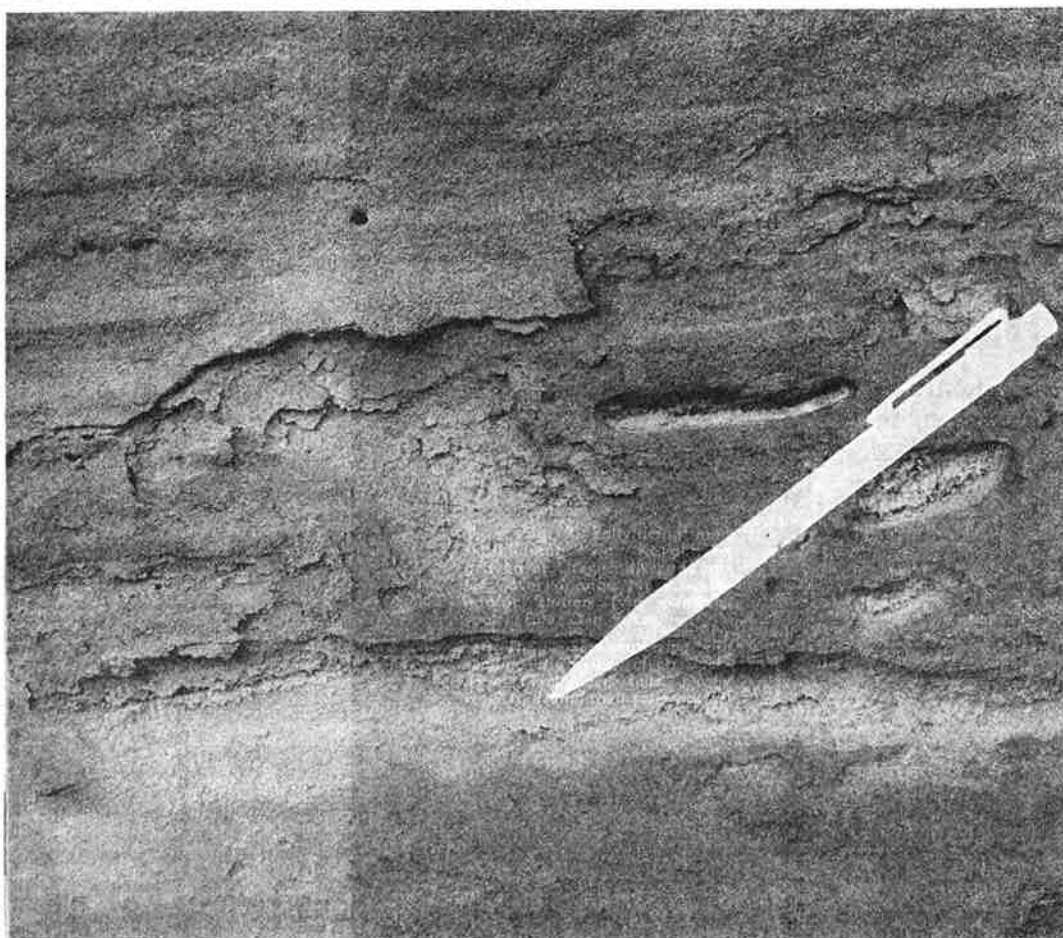
T. v: Fig. 7. Saltvittring med skalbildning vid Karolinska gravkoret. Ut-kristalliserade salter, övervägande Na_2SO_4 , innanför skalen (vid pennans spets). Foto: Sten Vilson

Left: Fig. 7. Salt-weathering with spalling at Carolean crypt, Stockholm. Crystallized salts, mostly Na_2SO_4 , behind shell (at penpoint)

Impregnering med preparat av kategori två torde alltid göra mera skada än nytta genom att murverkets fuktighet blir instängd (fig. 7). Avskalning av det impregnerade ytskiktet inträffar och vittringen fortsätter.

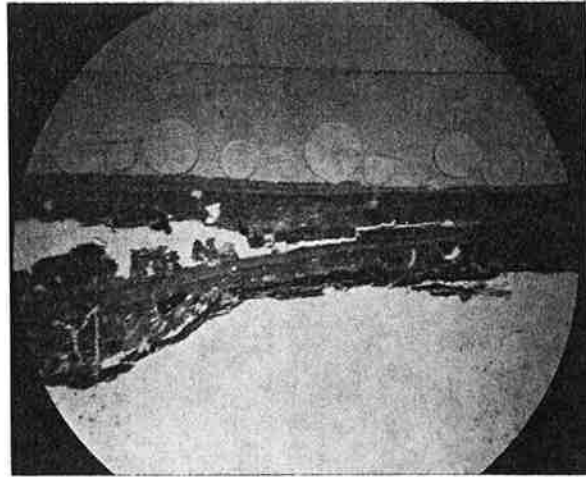
Likartade skador kan ibland observeras på murbruk. Sålunda har saltvittring med skalbildning observerats exempelvis i fogbruket på Engelbrektskyrkan i Stockholm. I många kyrkor med tjocka gråstensmurar erbjuder saltskador i kalkputsens på murens insida besvärliga problem (fig. 8).

Ovan: Fig. 8. Mikrofoto av tvärsnitt i avflagnande kalkputs med färgskikt från den inre väggytan i Finja kyrka, Skåne. Kalkskiktet som tydligen tillkommit genom minst sju kalkpåslag har uppluckrats och sprängts ut av kristalliserande salter. 20 gångers förstoring

Above: Fig. 8. Micro-photo of cross section of flaked lime-plaster with pigment-layer from the inner wall surface in Finja Church, Skåne. The lime-layer has apparently been made by at least seven coats of lime and has been made loose and forced out by crystallized salts. Magnification 20 times

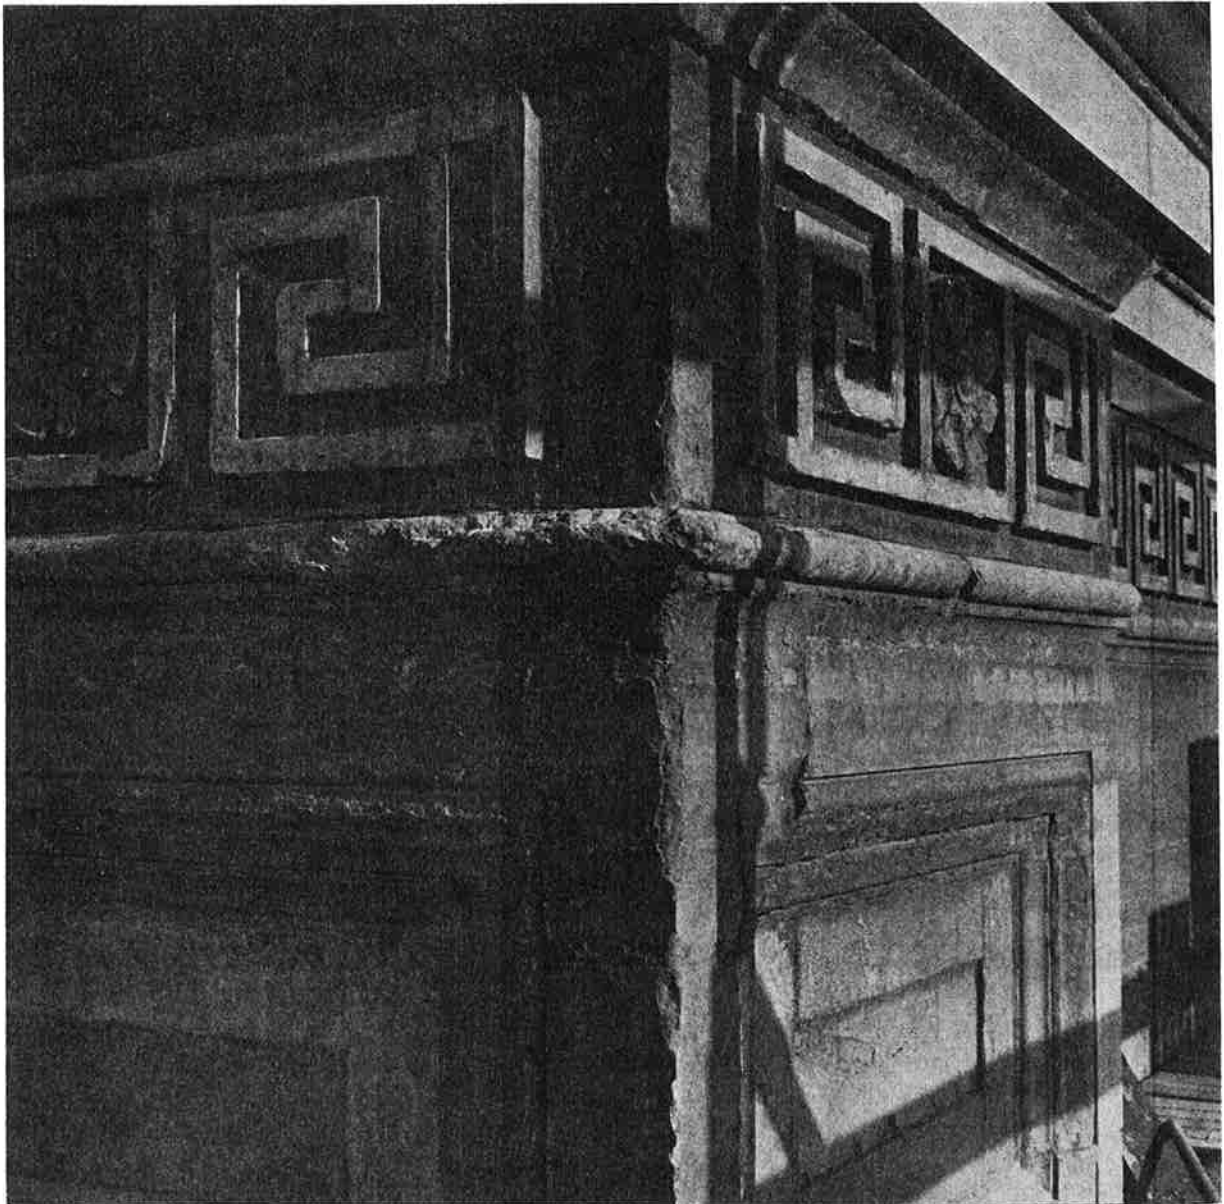
Ovan: Fig. 9. Saltvittring i ordovicisk kalksten. Nationalmuseum, meanderslinga mellan andra och tredje våningen vid byggnadens sydvästra hörn. Foto: B Hallström, 1961

Above: Fig. 9. Salt weathering in Ordovician limestone. National Museum, Stockholm, frieze between second and third floor at south-west corner of building
