SKIFFERSVÄLLNINGEN I ÖSTERSUNDSOMRÅDET

Rapport från Byggforskningen, Stockholm

Av civilingenjör SVR Curt Erik Jangdal

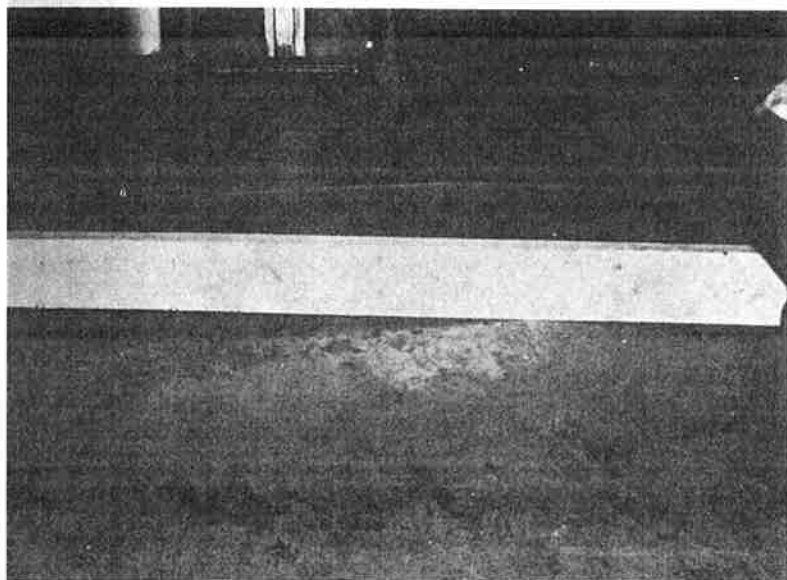
Skadetypp 3 är den allvarligaste och föremål för det största intresset. Beroende på byggnadens utformning och konstruktion uppstår skador av varierande slag. Den vanligaste skadan är att golv på mark buktar upp och spricker (fig. 1). Som följd härav kan skador uppstå på inredningar, mellanväggar och dörrar (fig. 2, 3 och 4). Skadorna är i huvudsak koncentrerade till källarvåningarna.

Fig. 1. Skada på källargolv på grund av skiffersvällning

Fig. 1. Damage to basement floor caused by expansion of slate

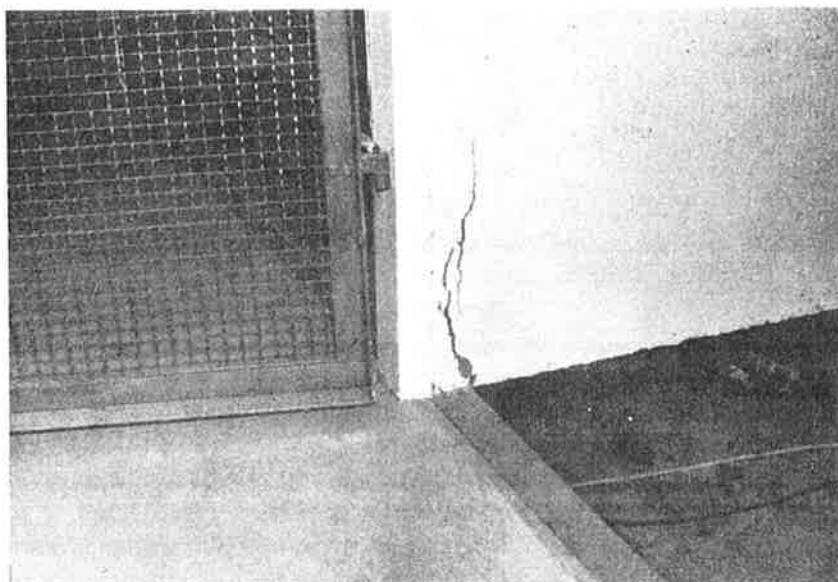
Fig. 2. Skadad, icke bärande betongvägg

Fig. 2. Damaged, non-load-bearing concrete wall

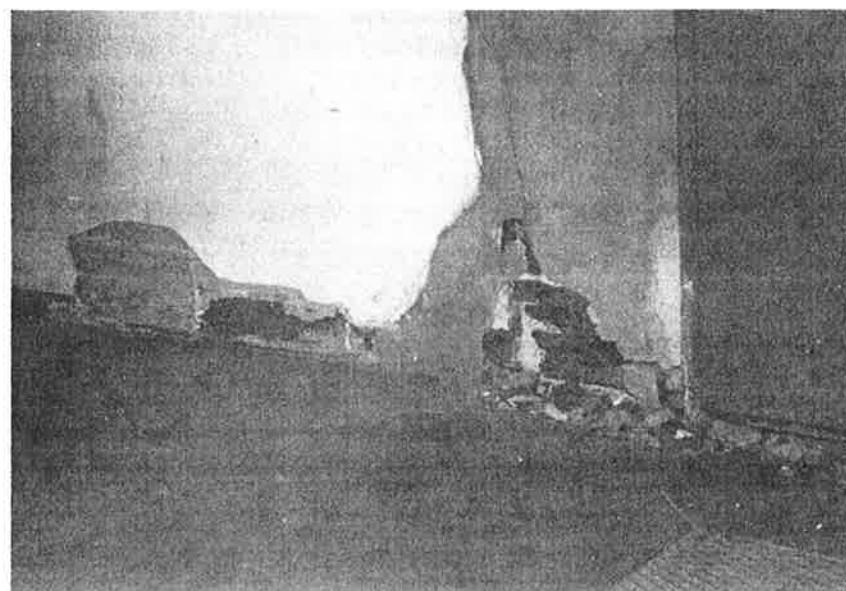
Fig. 3. Skadad, icke bärande murad vägg

Fig. 3. Damaged, non-load-bearing brick wall

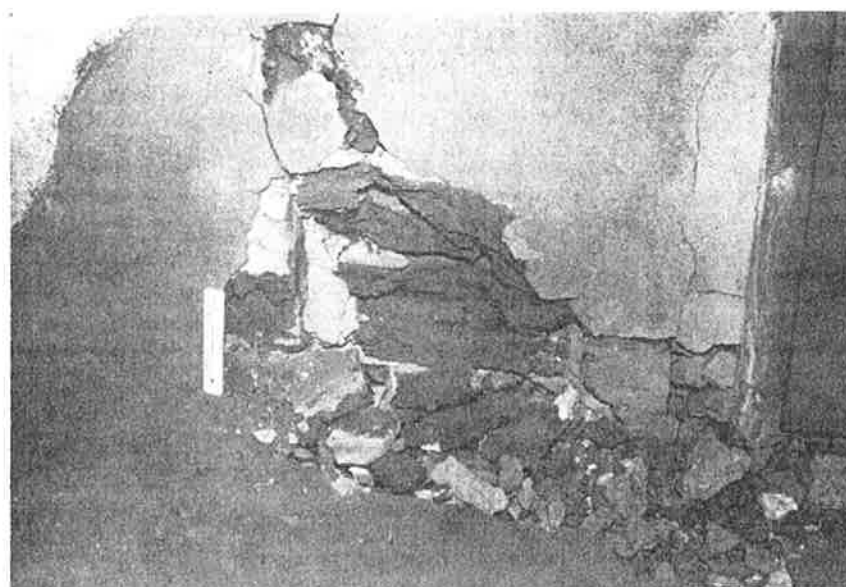
Fig. 4. Detalj av väggen i fig. 3

Fig. 4. Detail of wall in fig. 3

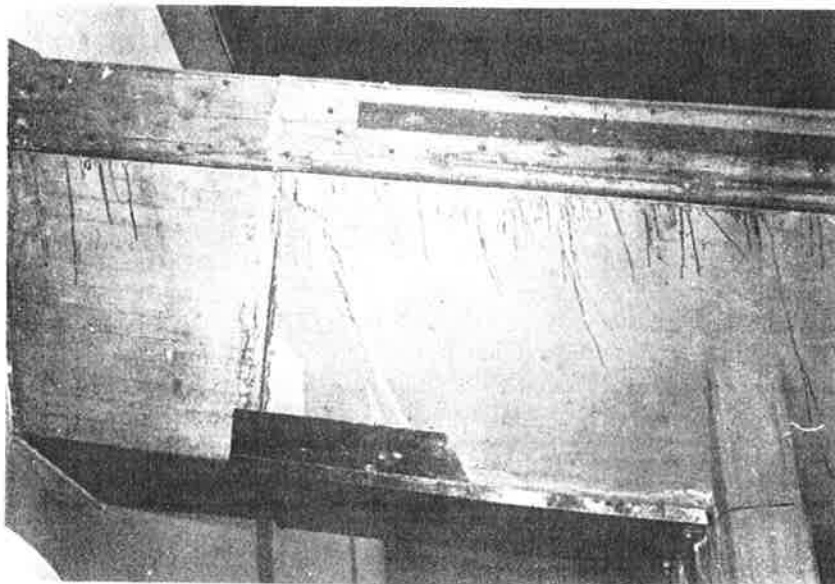
Fig. 5. Timmerränna, skadad av svällning. Observera nivåskillnaden vid skarven på rännans överkant samt plåten för läckvatten vid rännans underkant

Fig. 5. Timber trough damaged by expansion. Notice the level differences at the joints at the top of the trough and the plate for leaking water at the bottom of the trough

I Hissmofors Kraftverk har en timmerränna, som går genom maskinsalen, skadats med läckage som följd (fig. 5). Lagg märke till förskjutningen vid rännans överkant och till dropplåten i underkant. Fig. 6 visar hur avlastningsplanet lyfts från en stödvägg, lyfthöjd ca 4 cm. Fig. 7 visar hur maskinsalsgolvet lyfts från en trapphusvägg. Rörelserna kan som syns uppgå till åtskilliga centimeter.

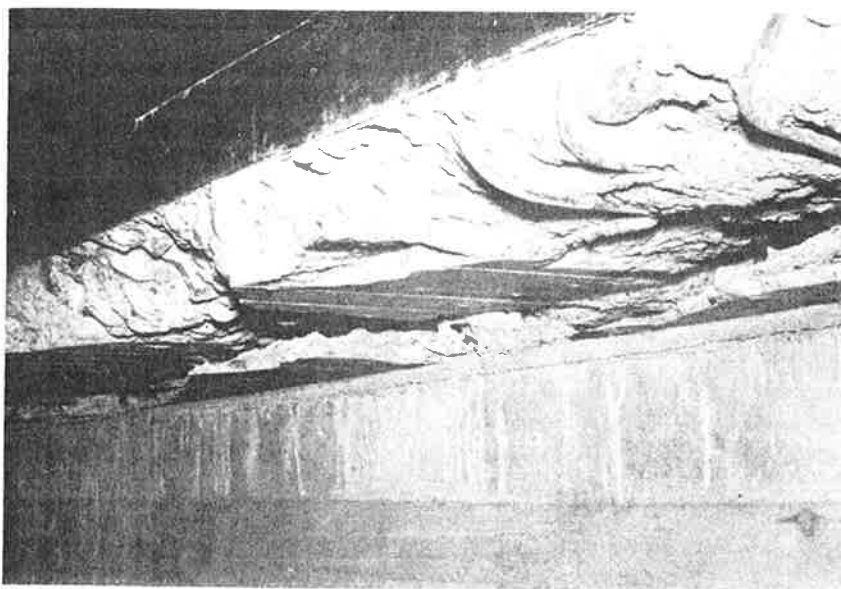
Fig. 6. Avlastningsplanet har lyfts från generatorgropsvägg. Lyft höjd ca 4 cm

Fig. 6. Loading level lifted from the wall of the generator pit. Lift height about 4 cm

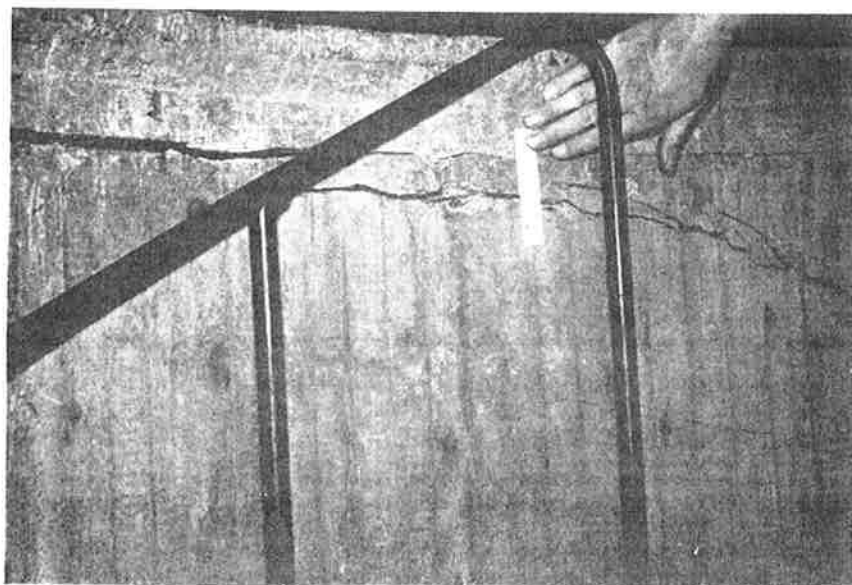
Fig. 7. Maskinsalset har lyfts från trapphusvägg

Fig. 7. Floor of the machine-hall lifted from the wall to the stair-case

Fig. 8. Svällningsskadad generatorgropsvägg. Det mörka partiet är in-trängande vatten

Fig. 8. Wall to the generator pit damaged by expansion. The dark parts are water which has forced its way in

inåt så kraftigt att förstärkningar blivit nödvändiga. Skadeorsaken antas vara att skiffer använts som återfyllning. Vid Hissmofors Kraftverk är generatorgroparnas väggar gjutna direkt mot skifferberget. Svällningen har gett upphov till sprickor, varigenom nedsipprat regnvatten trängt fram (fig. 8). Omslutningsväggarna till en varmluftskanal i kraftverket med tvärsnittsytan ca 1 m² har kraftigt demolerats (fig. 9). Exempel på skador på utrustningen kan också tas från kraftverket, där regleranordningen till en av turbinerna förskjutits så mycket att risk för driftstörningar förelåg, varför reparation blev nödvändig.

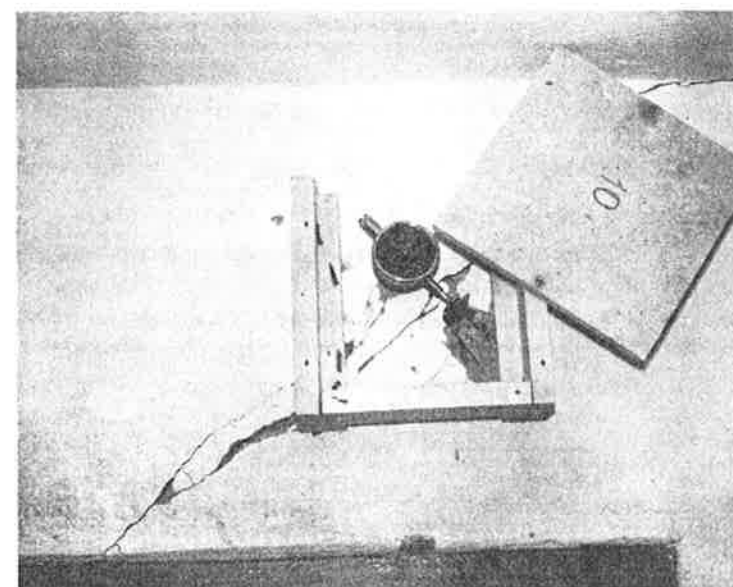
T. h: Fig. 14. Anordning vid mätning av sprickvidd i bärande skyddsrumsvägg av betong
Right: Fig. 14. Apparatus for measuring crack width in load-bearing shelter wall in concrete

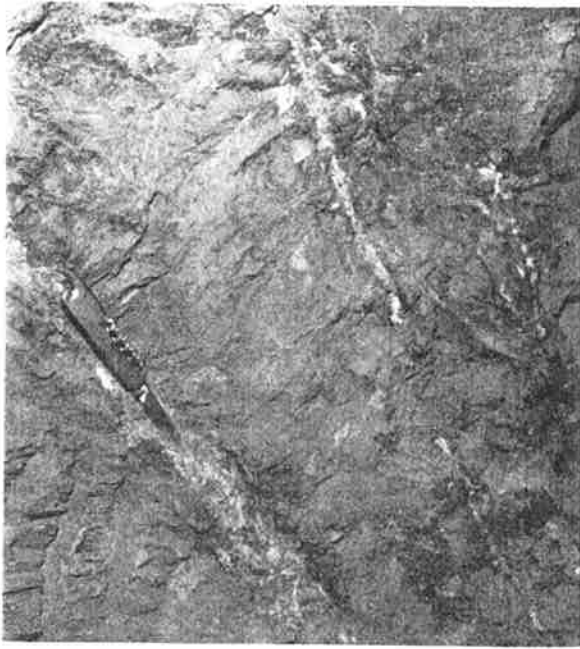
Fig. 16. Vertikal skifferyta med mineralgångar. Skiffern är intill dessa av mjöliknande konsistens

Fig. 16. Vertical slate surface with mineral layer. The slate against these is of flourlike consistency
