**R29:1970**

**Stormskador på  
byggnader**

**Åke Holmberg**

# Stormskador på byggnader Sammanställning av några utredningsrapporter och föredrag

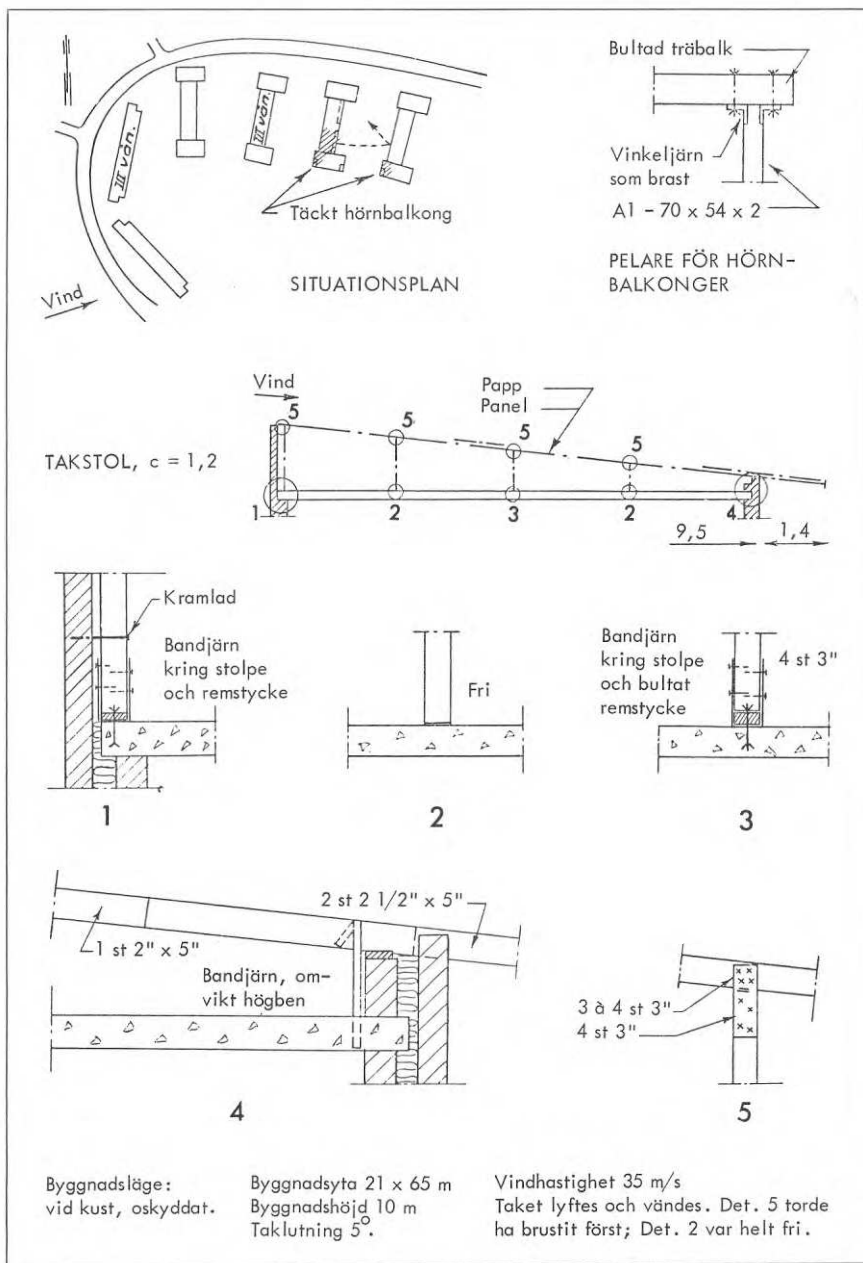
FIG. 2. Uppstolpad trätakstol. Högbensförankring brast vid nock. — Ett exempel ur rapporten.

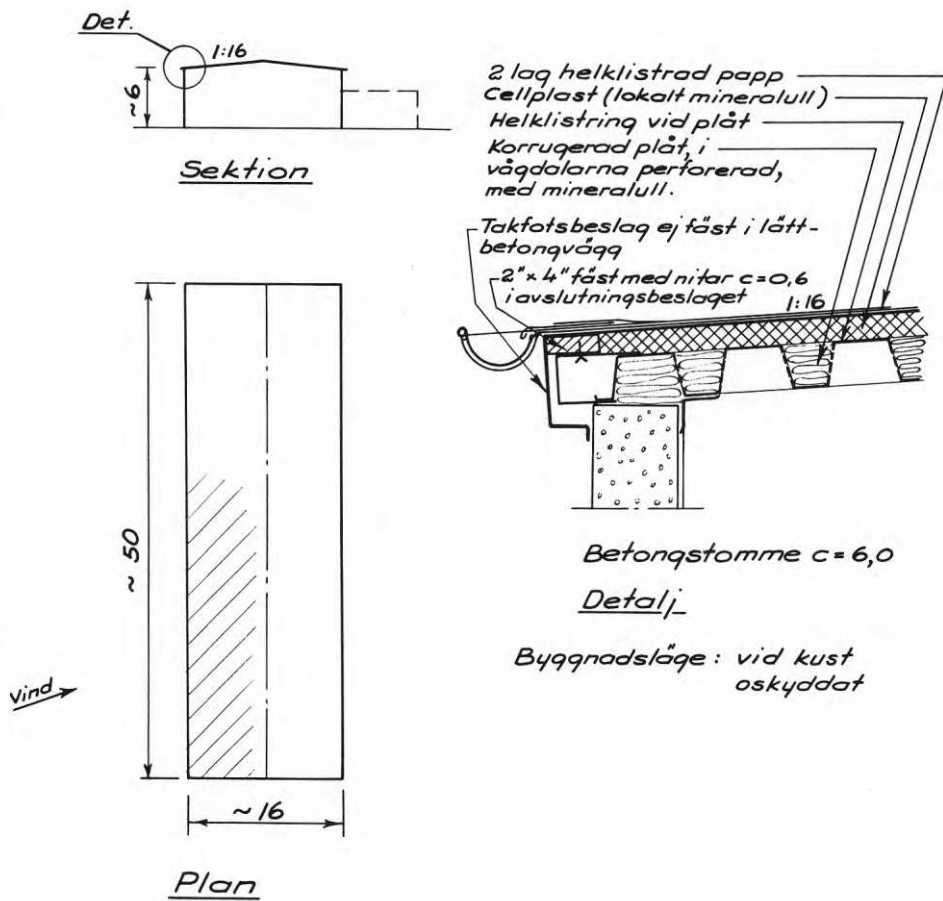
FIG. A2. Cellplast på plåt, fläkning.

Expanded polystyrene on metal sheeting, split.

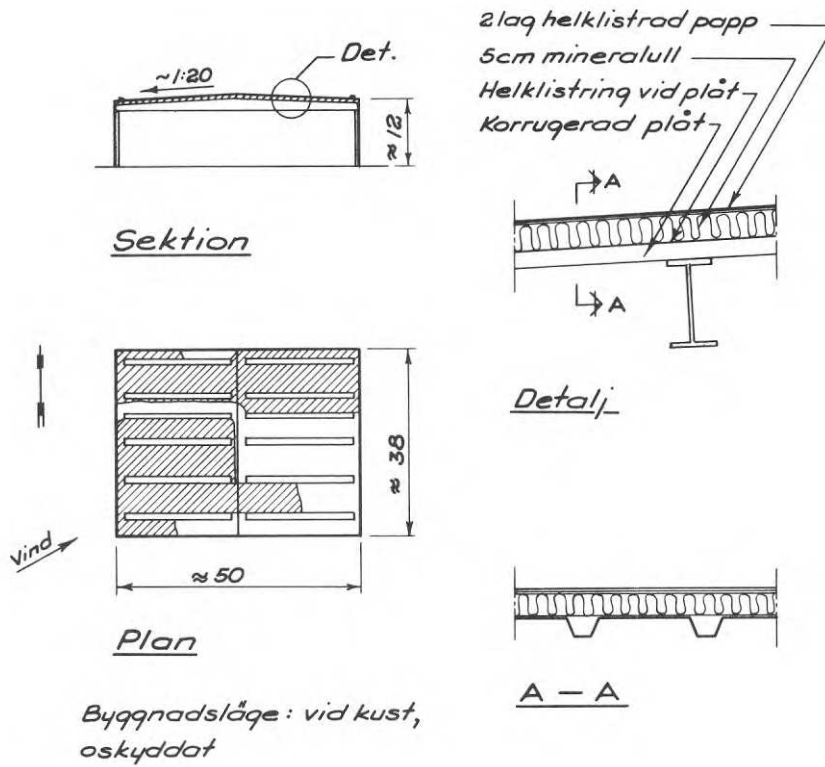
Vindhastighet 40 m/s  
 Fläkning i och under mineralullen  
 Hållfasthet enligt prov på oskadda  
 delar 150 kp/m<sup>2</sup> (Statspröveanstalten)  
 Vissa lanterniner lyftes.

FIG. A3. Mineralull (tung) på plåt, fläkning.  
 Mineral wool (heavy) on metal sheeting, split.

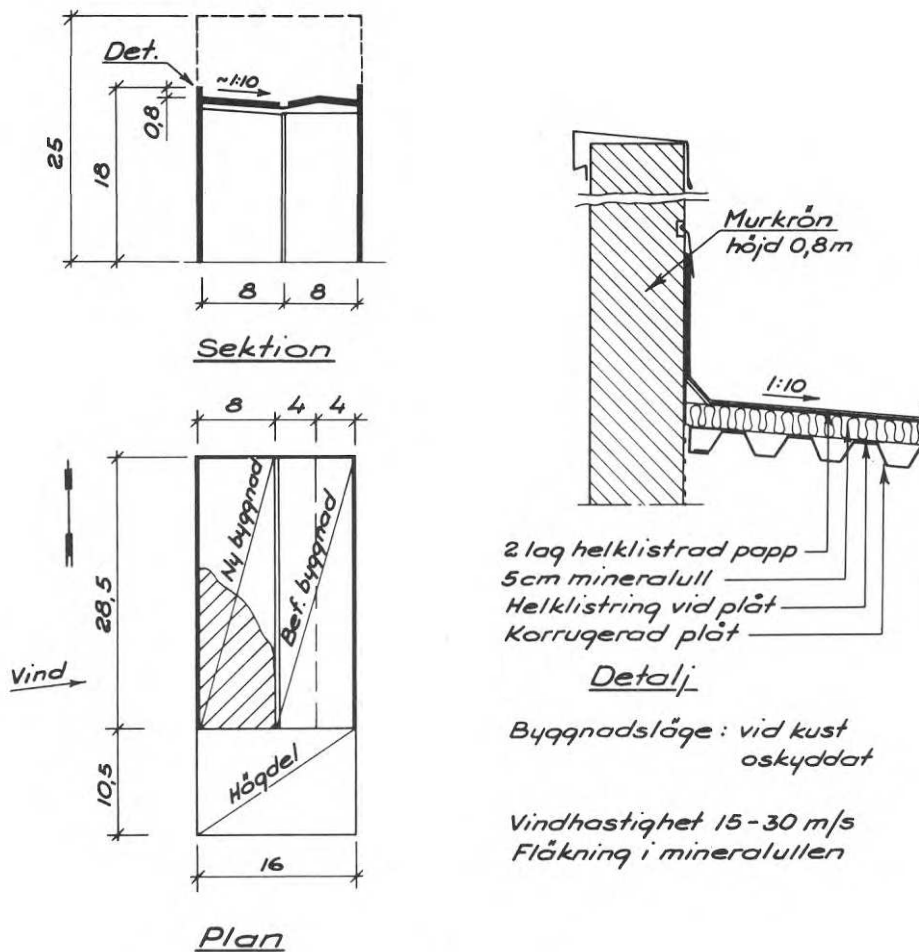
Observera att murkrönet inte gav effektivt skydd

FIG. A7. Mineralull (tung) på plåt, fläkning.

Mineral wool (heavy) on metal sheeting, split.

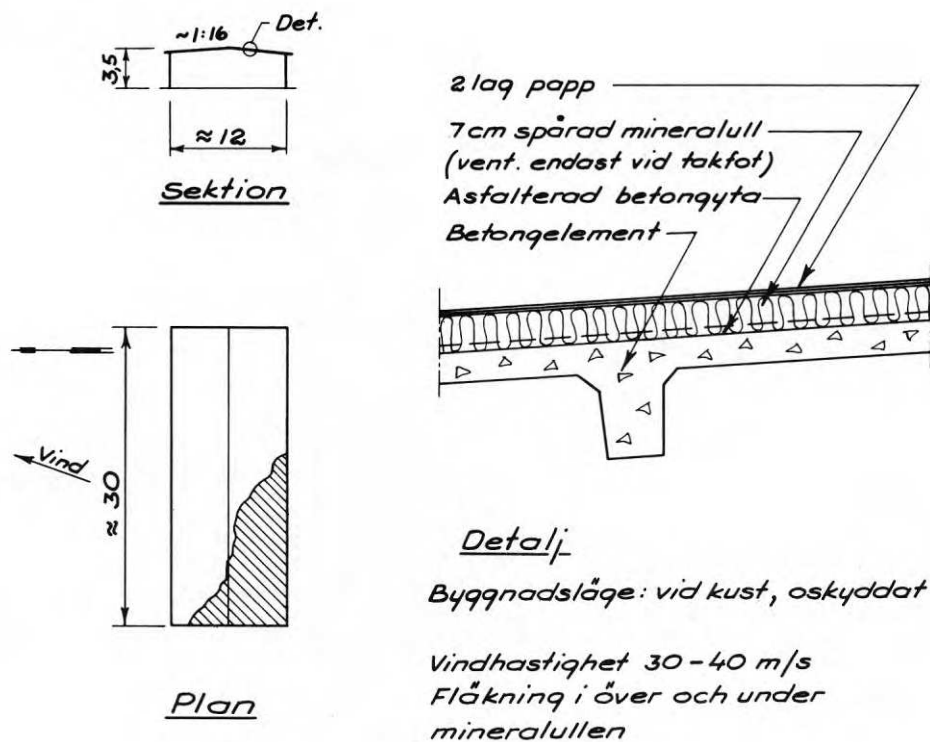
Vindhastighet 30-40 m/s  
 Fläkning i över och under  
 mineralullen

FIG. A8. Mineralull (tung) på betong, fläkning och klisterfog.  
 Mineral wool (heavy) on concrete, split and disjoint.

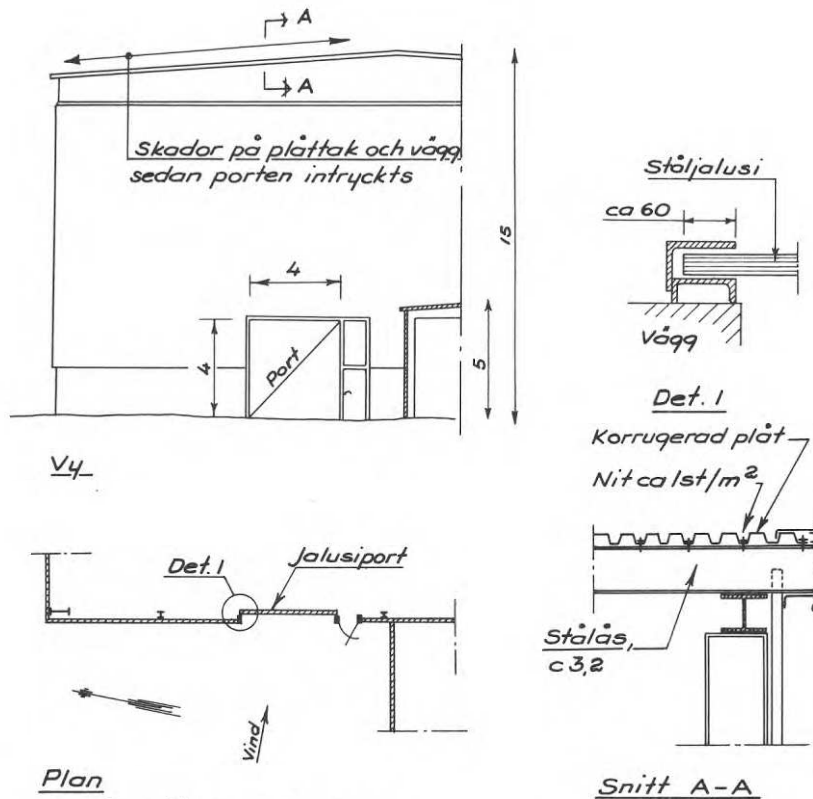
FIG. A9. Plåt på stålstomme samt intryckt port, nitinfästning resp. portens vekhet.

Metal sheeting on steel frame with recessed entrance door, rivetted fixings and weakness of the entrance door.

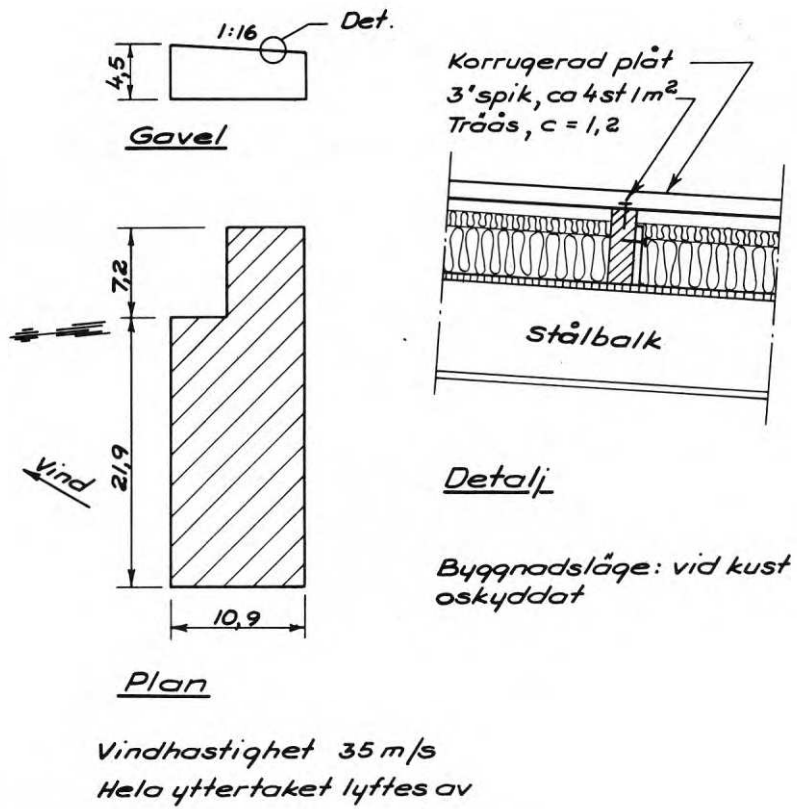
FIG. A10. Plåt på träåsar, spikinfästning.

Metal sheeting on timber purlins, nailed fixings.

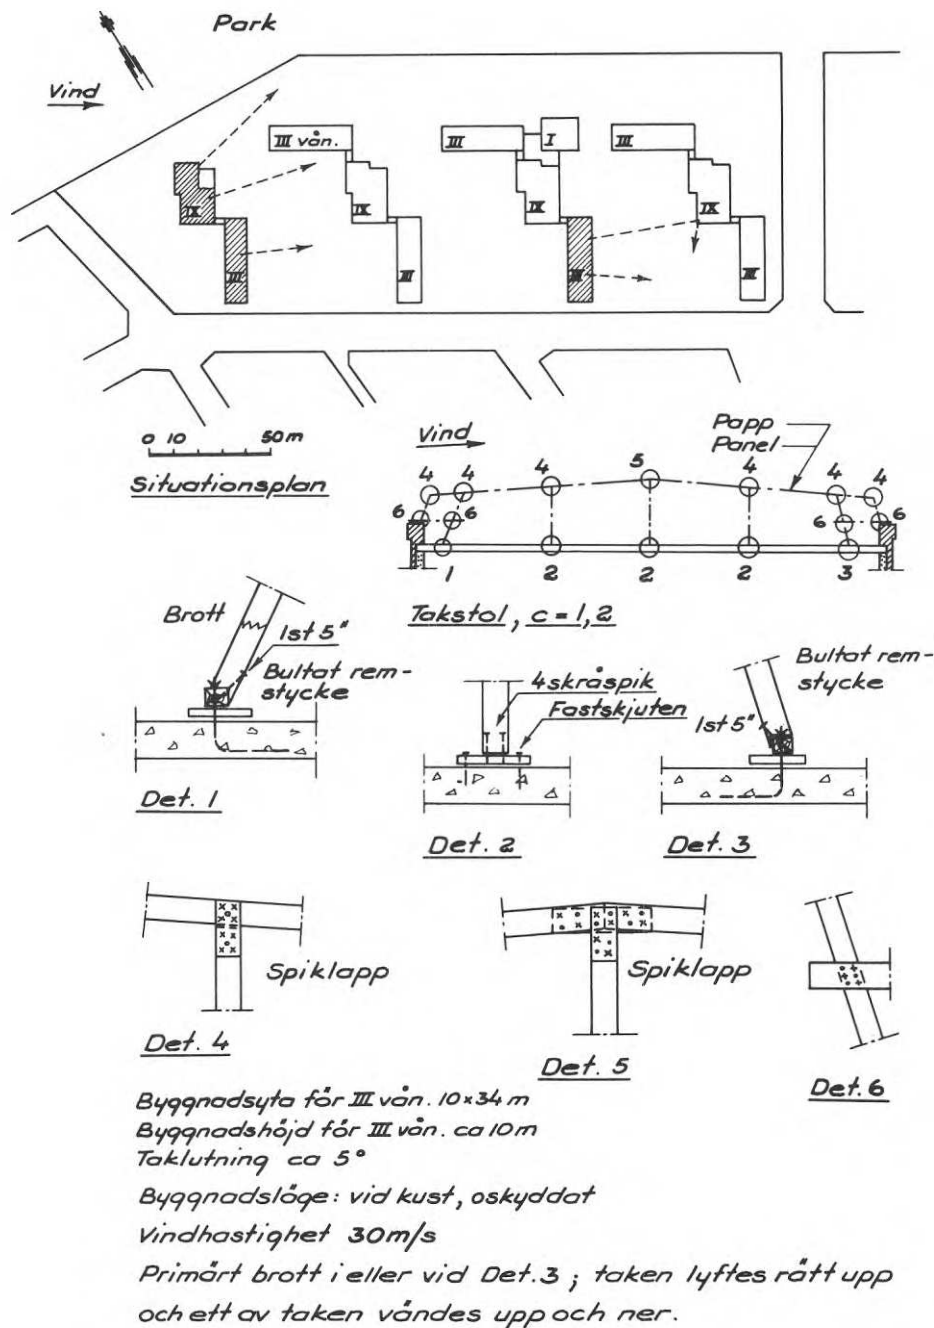
FIG. A11. Stolpförankring i valv brast.

Anchorage of struts in concrete slab failed.

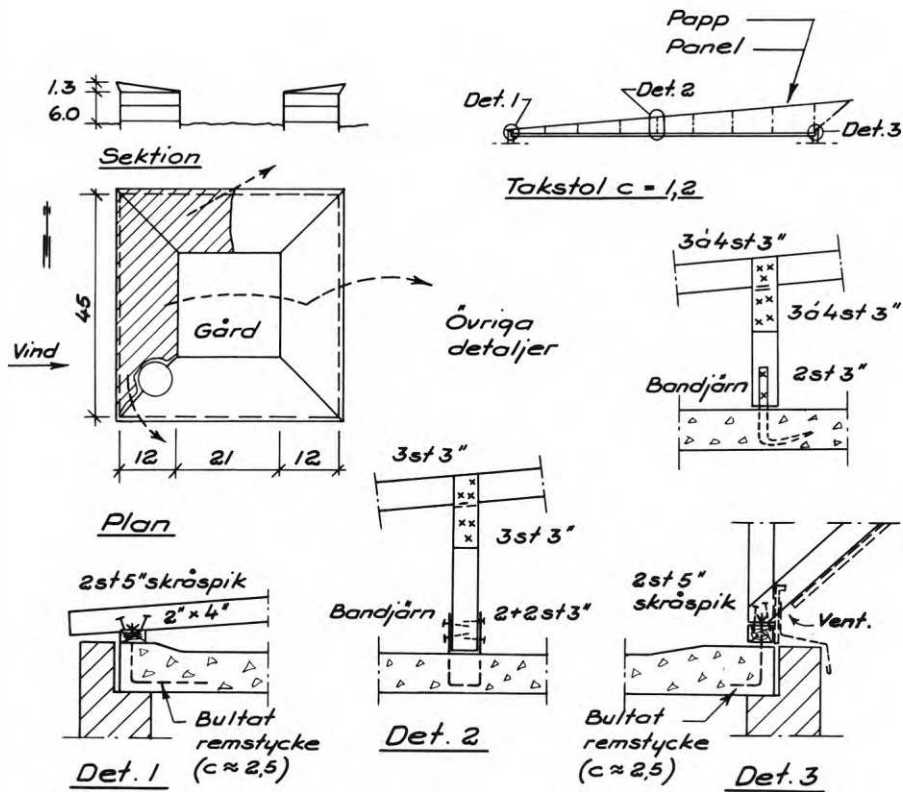
FIG. A12. Stolpförankring i valvets rand brast.

Anchorage of struts in edge area of concrete slab failed.

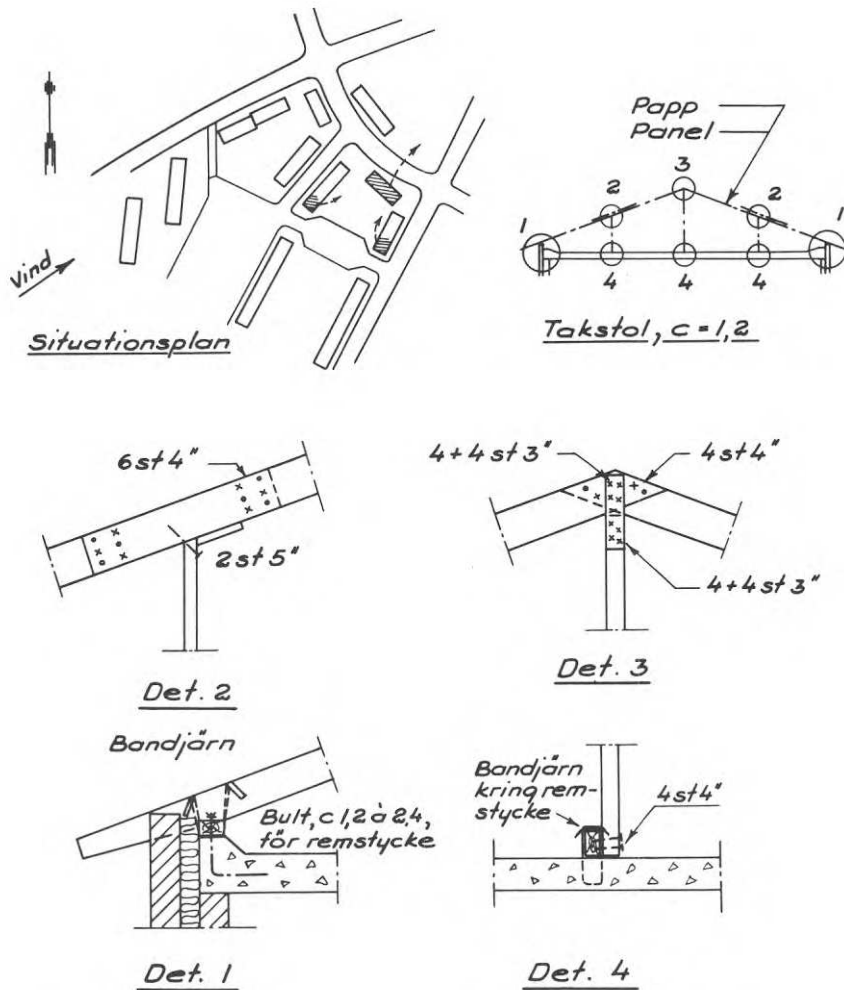
Vindhastighet 30-35 m/s  
 Bulten vid Det. 1 gick med mutter och  
 bricka genom remstycket, varefter  
 Det. 4 brast samt taket lyftes och vändes.

FIG. A13. Högbensförankring vid takfot brast.  
 Anchorage of rafters failed at eaves.

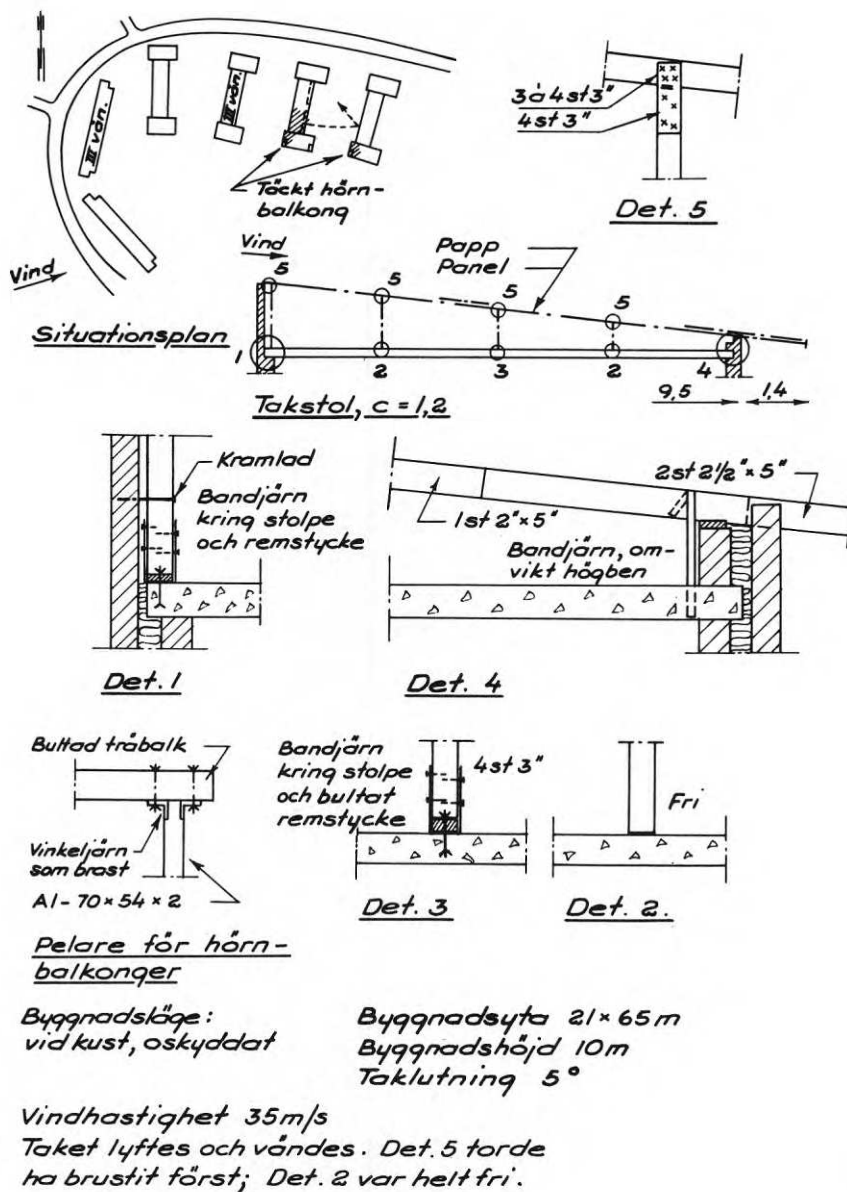
FIG. A14. Högbensförankring vid nock bräst.

Anchorage of rafters failed at ridge.

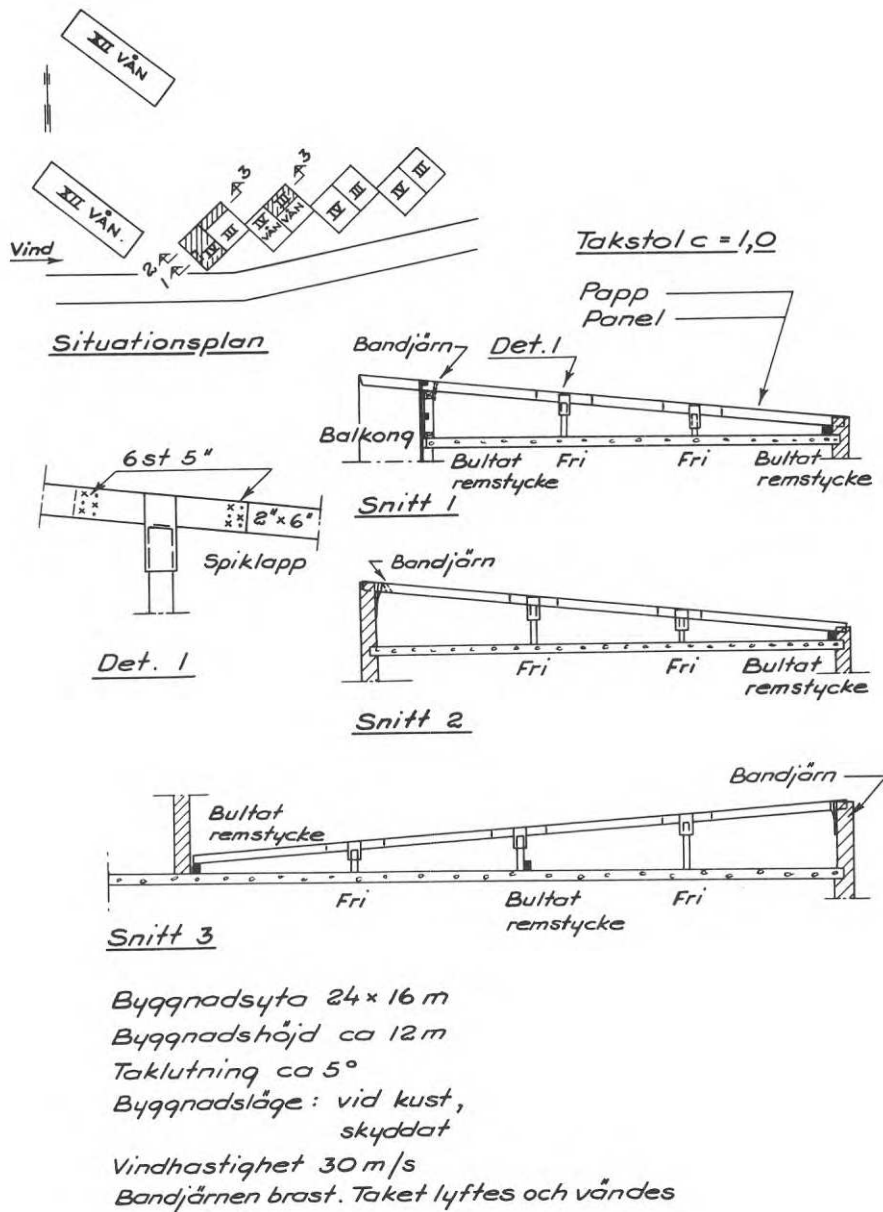
FIG. A15. Högbensförankring vid nock brast.  
 Anchorage of rafters failed at ridge.

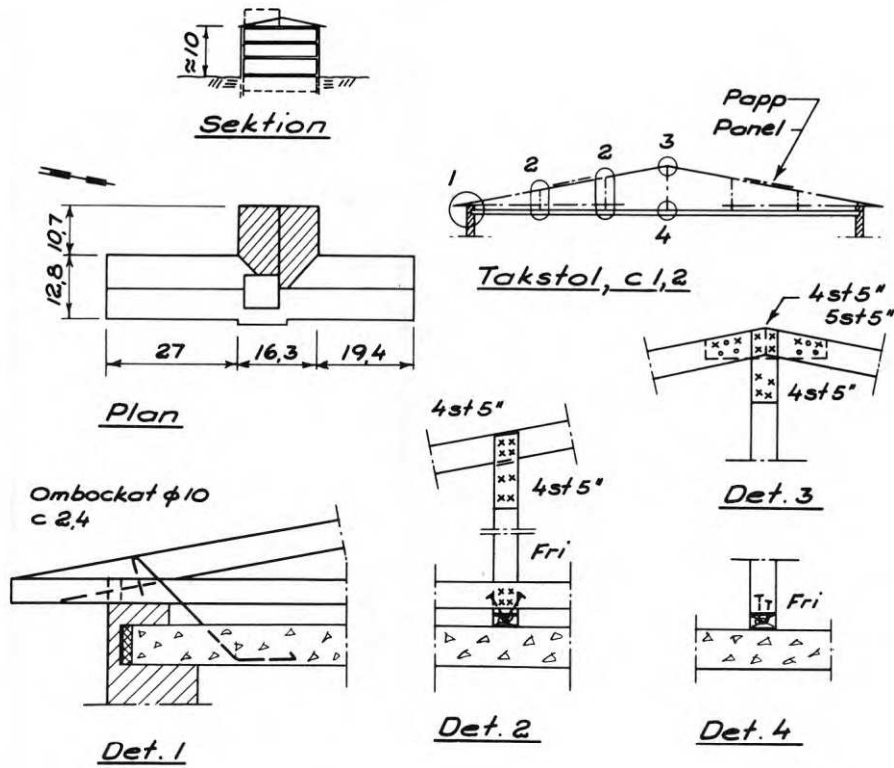
FIG. A16. Takstolsförankring otillräcklig.

Anchorage of roof truss insufficient.

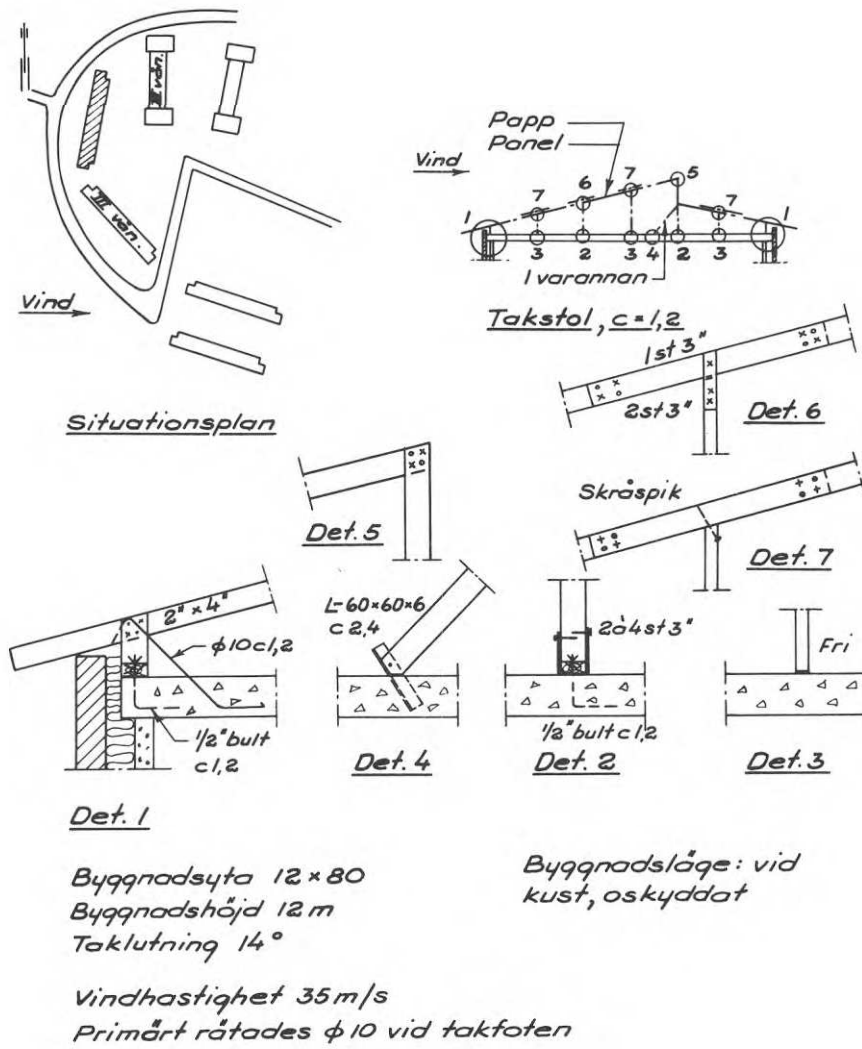
FIG. A17. Takstolens sidostabilitet otillräcklig.  
 Lateral stability of roof truss insufficient.

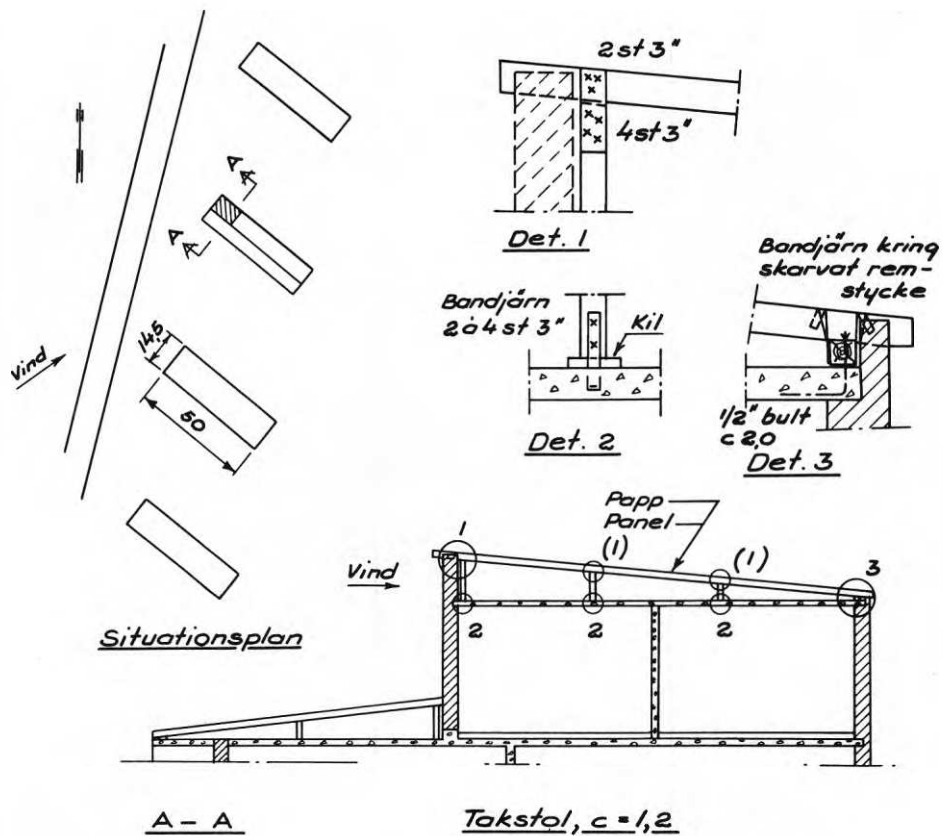
FIG. A18. Högbensförankring vid nock brast.

Anchorage of rafters failed at ridge.

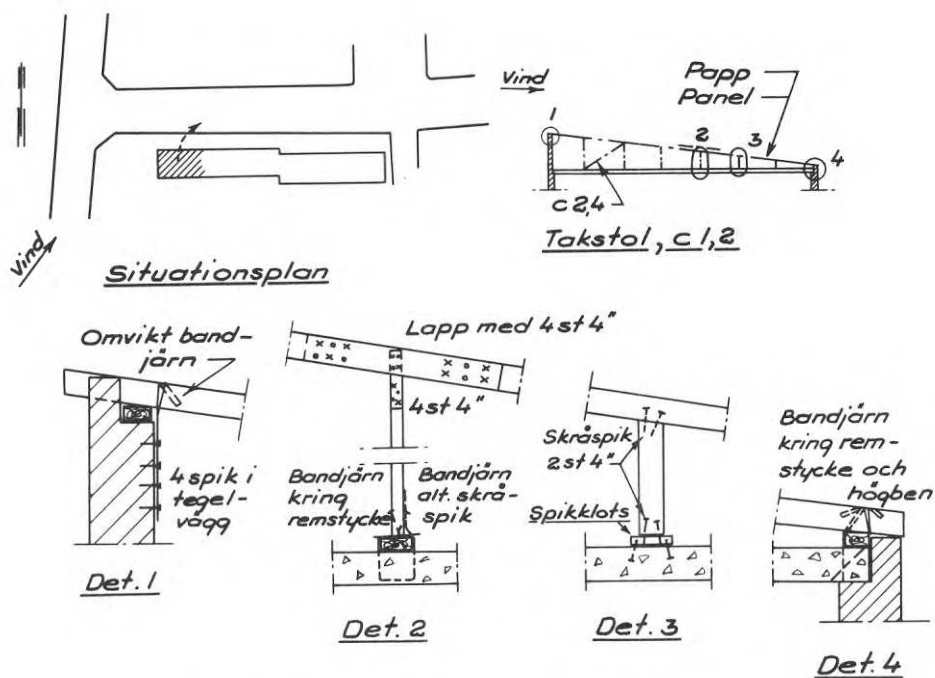
Vindhastighet 35 m/s  
 Primärt brast bandjärnet;  
 taket lyftes.

FIG. A19. Högbensförankring vid nock brast.  
 Anchorage of rafters failed at ridge.

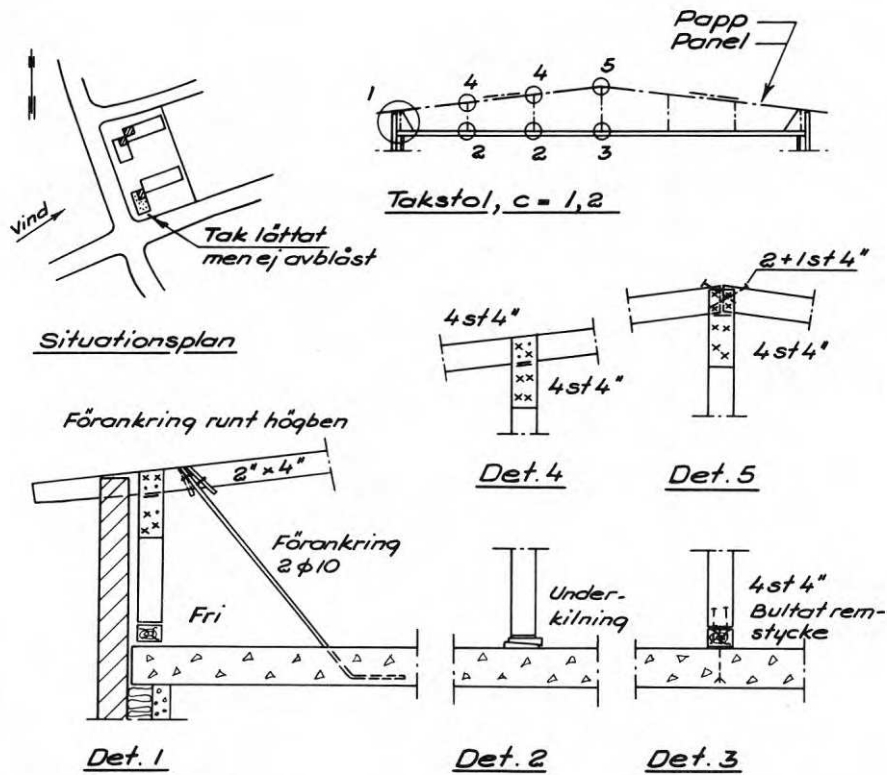
Byggnadsbredd ca 17 m  
 Byggnadshöjd ca 10 m  
 Taklutning ca 8°  
 Byggnadsläge: vid kust,  
 oskyddat  
 Vindhastighet 30-35 m/s  
 Primärt brott i φ10; Det. 5 brast  
 sekundärt

FIG. A20. Takstolens sidostabilitet och förankring otillräcklig. Lateral stability and anchorage of roof truss insufficient.

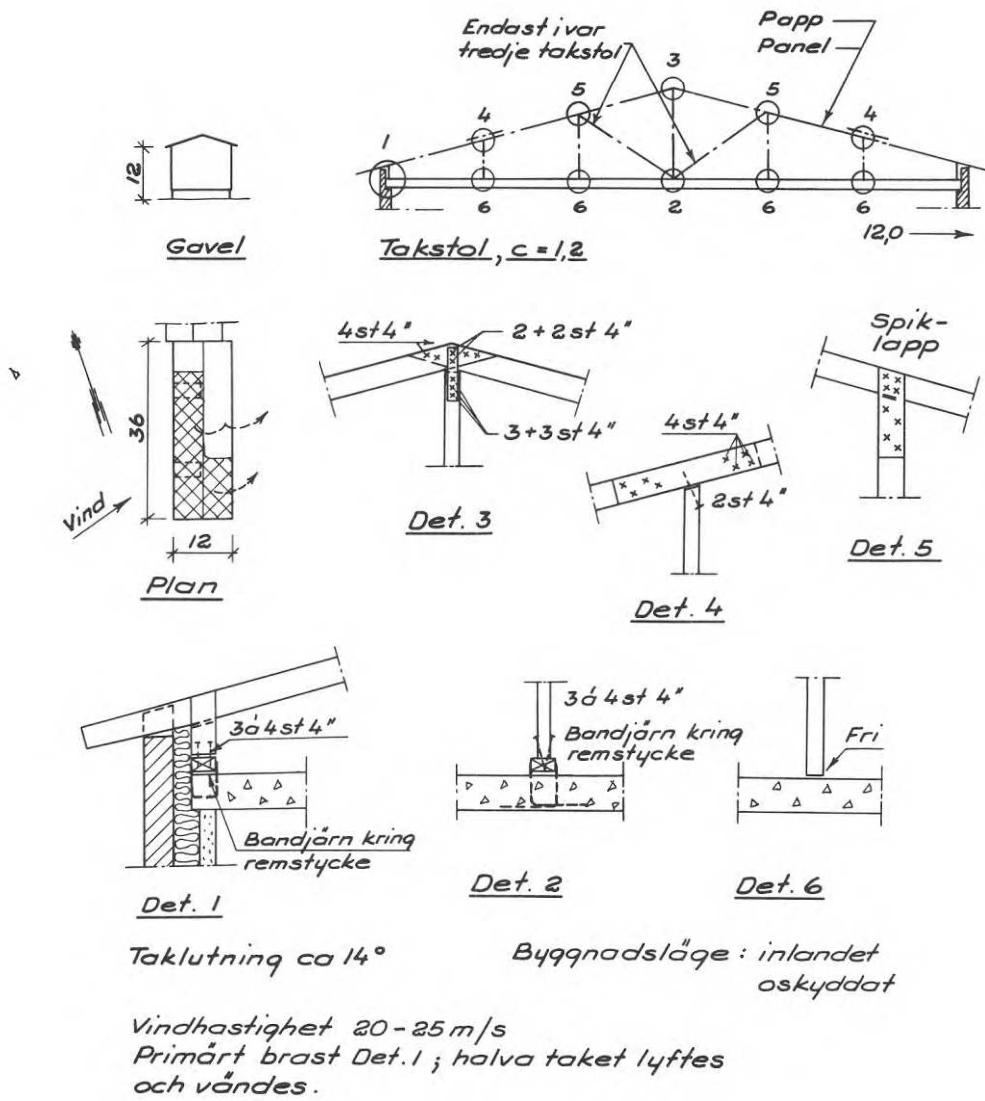
FIG. A21. Högbensförankring vid takfot brast.  
Anchorage of rafters failed at eaves.

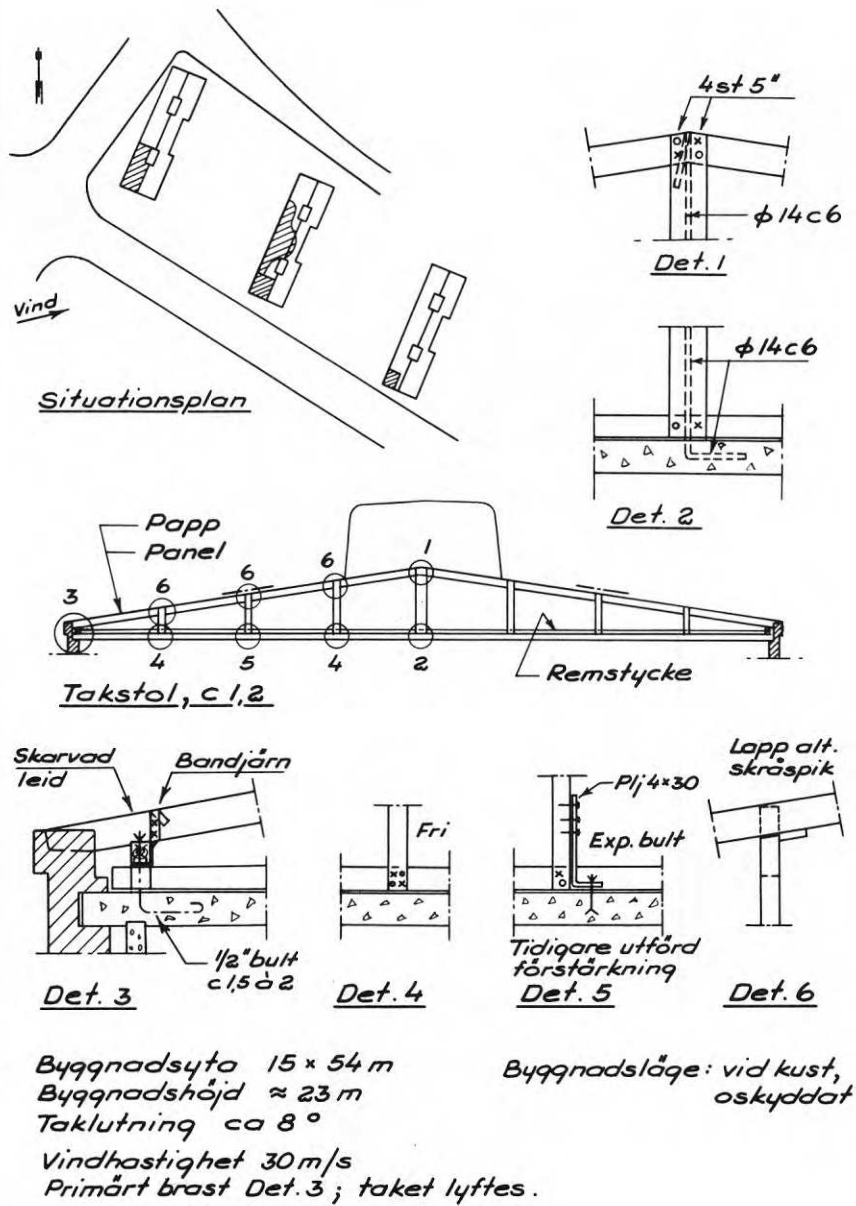
FIG. A22. Högbensförankring vid takfot och den tidigare utförda förankringen brast.

Anchorage of rafters at eaves and anchorage carried out earlier failed.

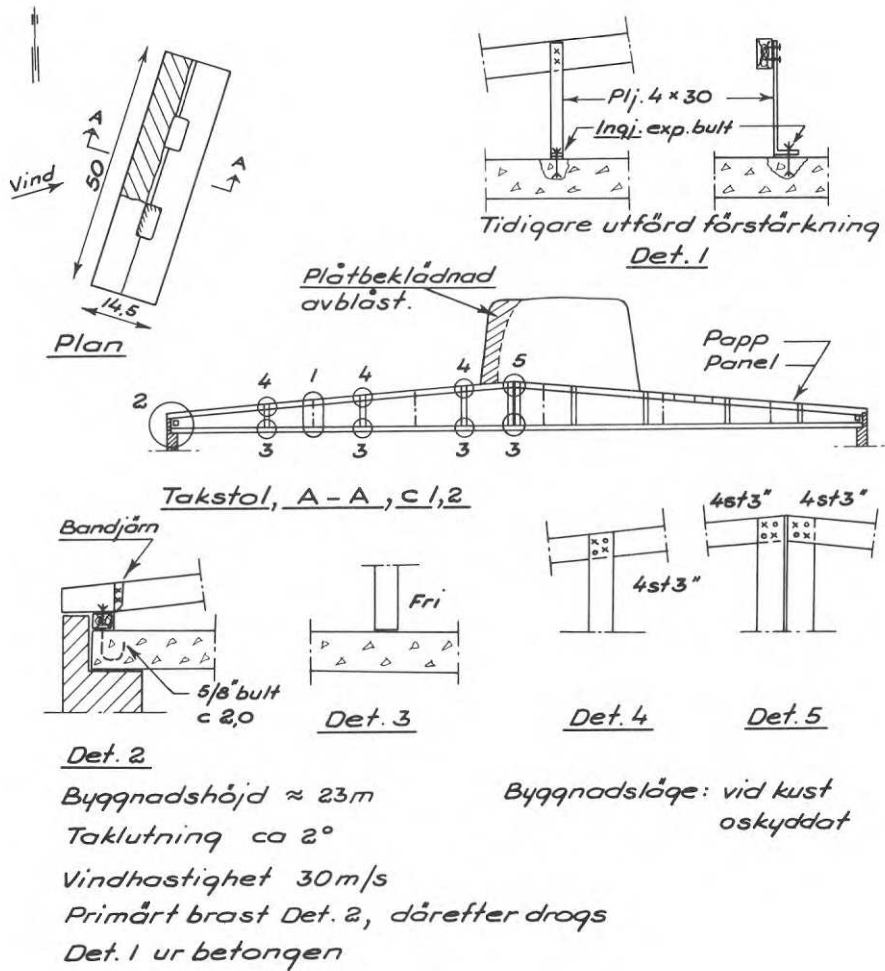
FIG. A23. Högbensförankring vid takfot och den tidigare utförda förankringen brast.

Anchorage of rafters at eaves and anchorage carried out earlier failed.

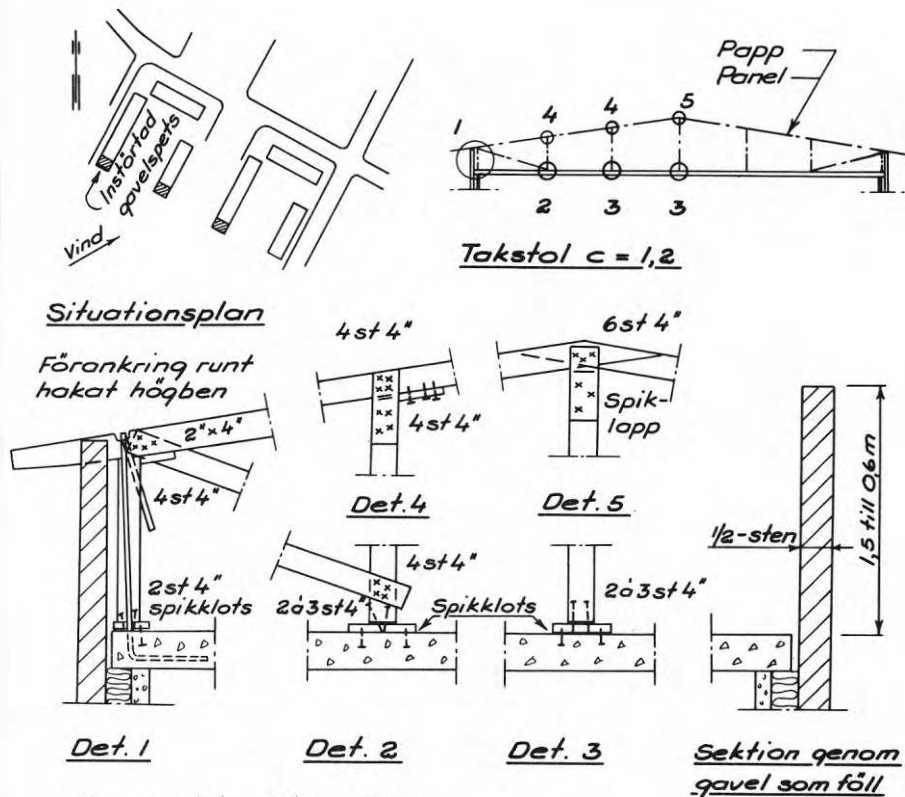
FIG. A24. Högbenet försvagat vid takfot - instörtad gavelspets.

Rafters weakened at eaves; top of gable collapsed inwards.

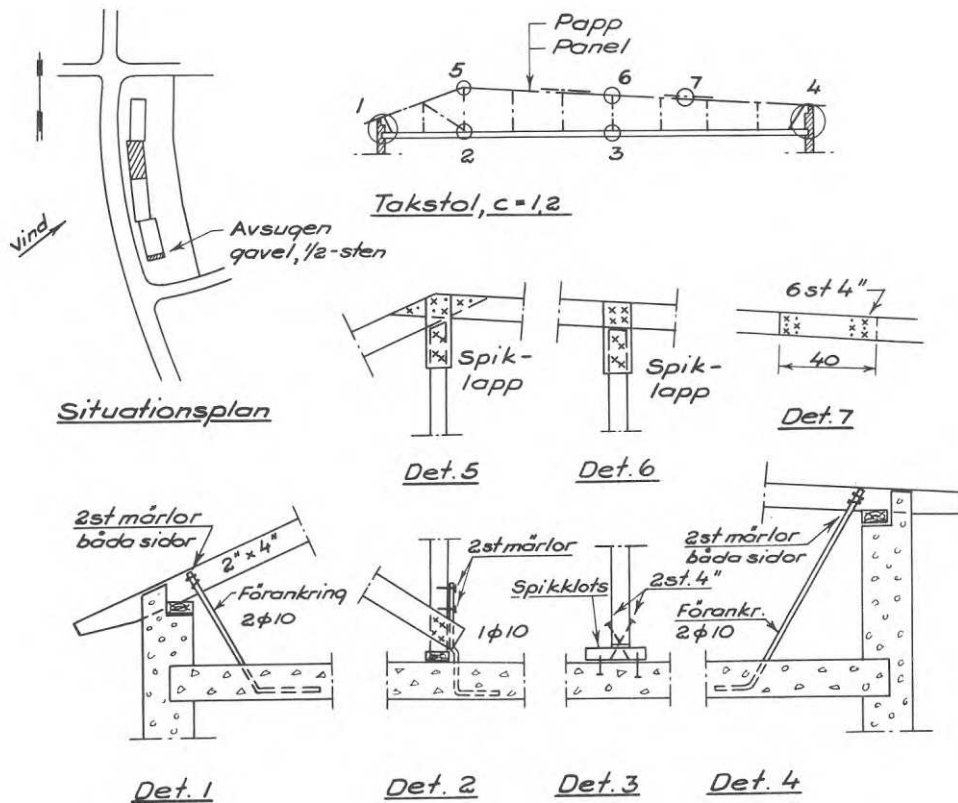
FIG. A25. Högbensförankring vid takfot otillräcklig - avsugen gavelspets.

Anchorage of rafters at eaves insufficient; top of gable pulled down.

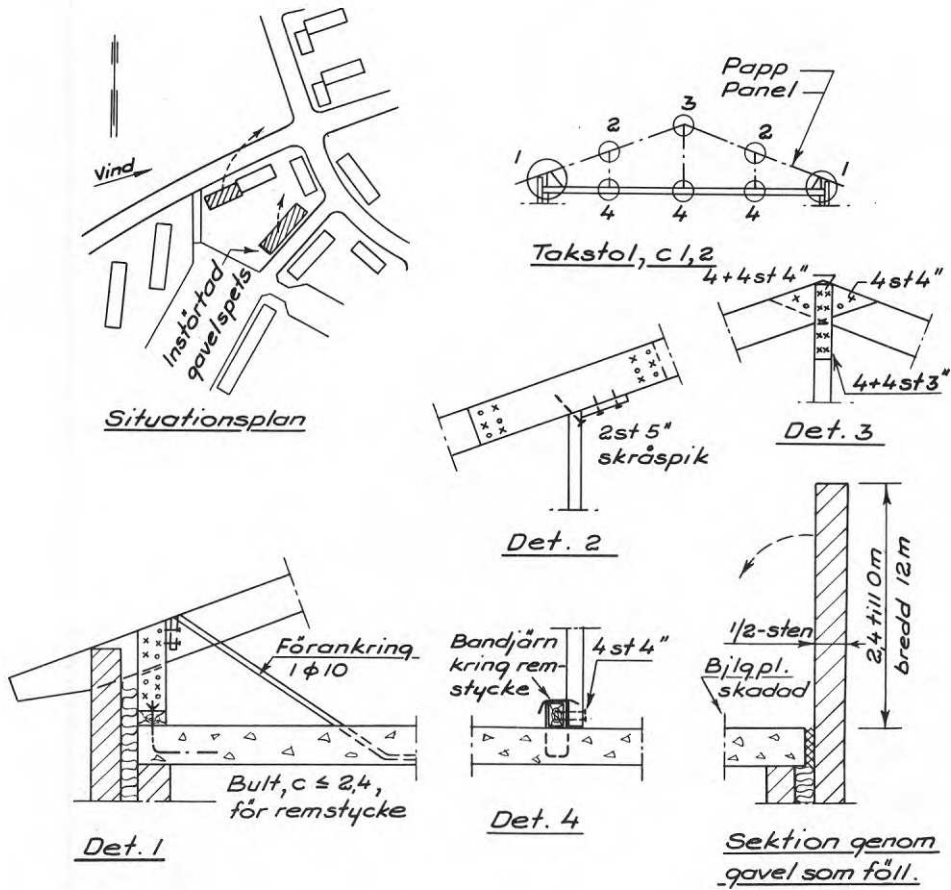
FIG. A26. Taklutning 20°. Högbensförankring i stolpar brast - instörtad gavelspets.

20° pitch. Anchorage of rafters to struts failed; top of gable collapsed inwards.

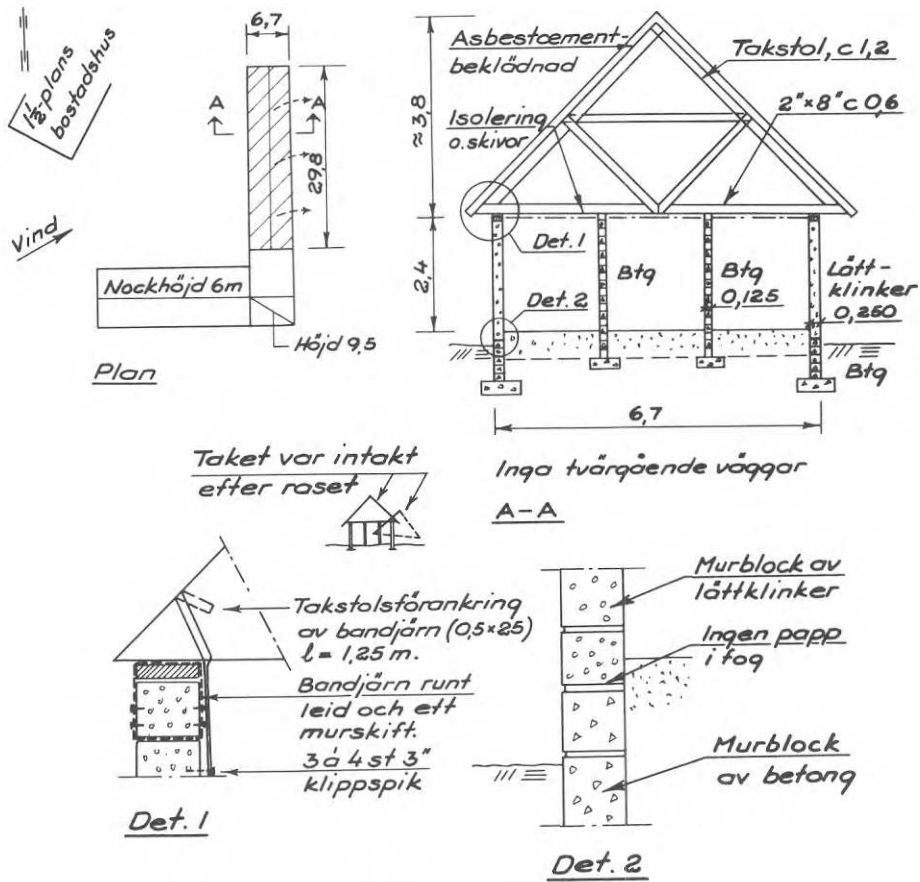
Byggnadsläge: vid kust, oskyddad  
 Vindhastighet 20-25 m/s  
 Murarna stjälpde; taket lades  
 helt på marken

FIG. A27. Murar stjälpde - byggnadens sidostabilitet negligerad.  
 Walling cantered; lateral stability of the building neglected.

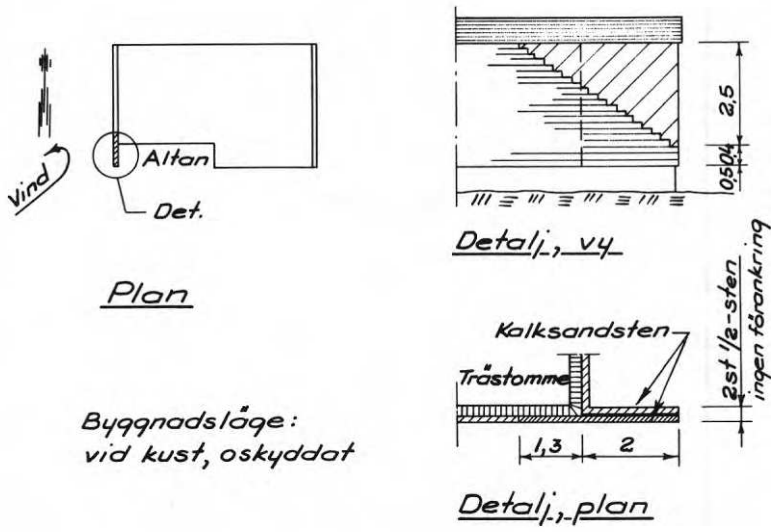
*Vindhastighet 35 m/s  
Kalksandsten, inga kramlor.  
Hörnet sögs av.*

FIG. A28. Hushörn av kalksandsten avsuget.  
Sand-lime brickwork at corner of building pulled down.

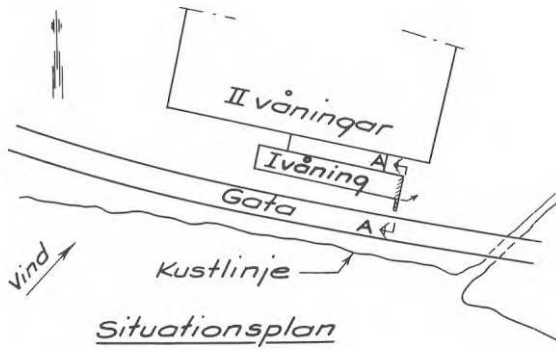
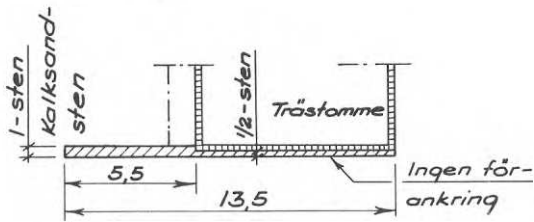
Byggnadsläge: vid kust, oskyddat  
 Vindhastighet 35 m/s  
 Kalksandsten, inga kramlor. Skärm-  
 vägg och ytterfasad stjälp

FIG. A29. Hushörn av kalksandsten avsuget.

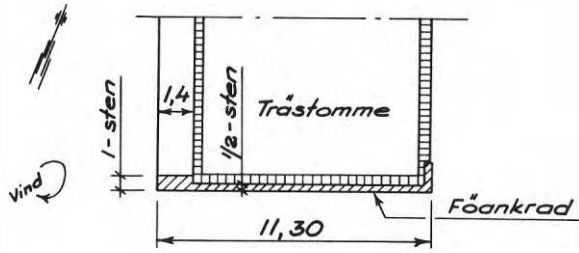
Muren sögs av.

FIG. A30. Förankrad 1/2-stens tegelbeklädnad avsugen.  
Tied-in 1/2 brick facing bricks pulled down.

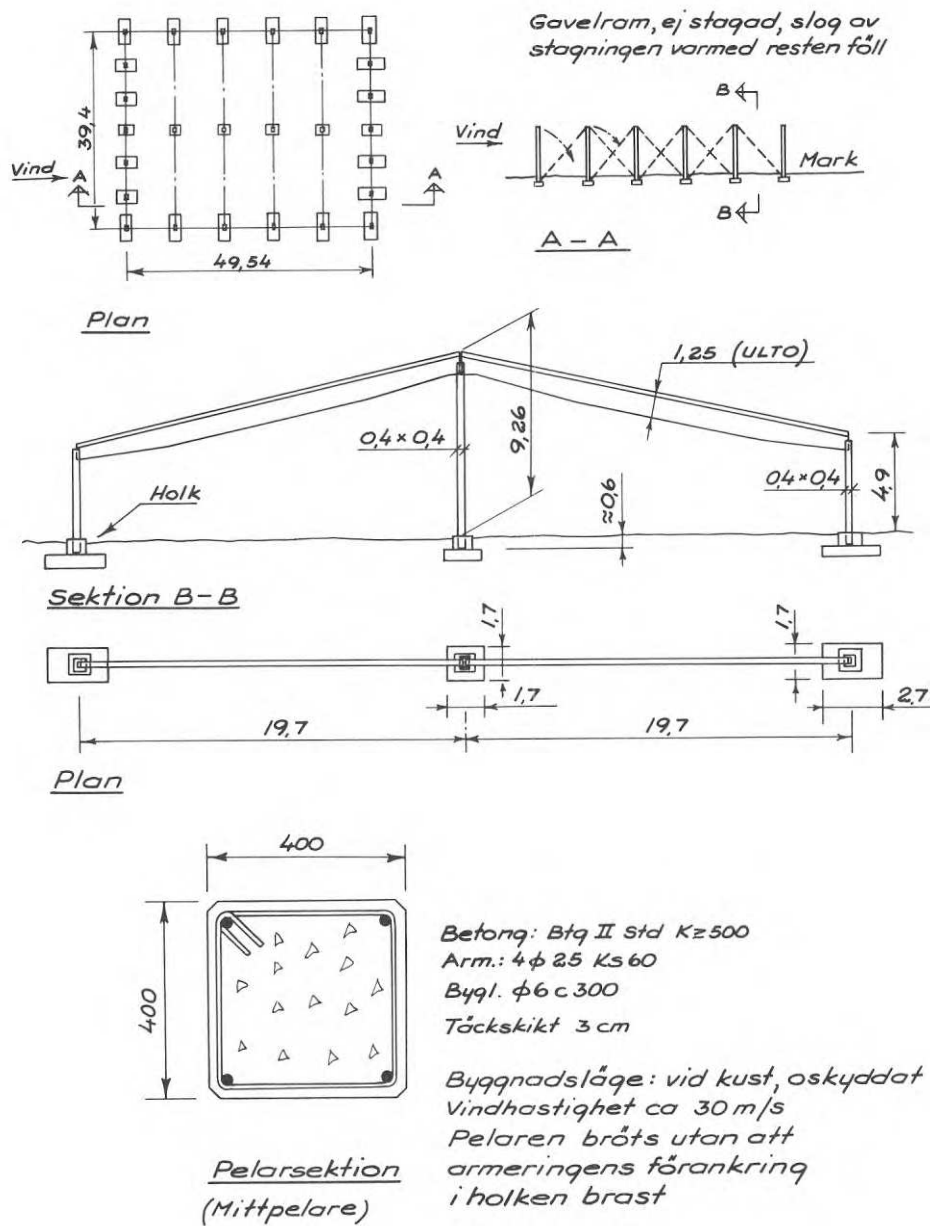
FIG. A31. Betongstomme där brott i pelare inträffade ovanför holk utan att armeringens förankring i denna brast. Concrete structure where failure of column occurred above seating without the anchorage of reinforcement failing in it.
