**R29:1970**

**Stormskador på  
byggnader**

**Åke Holmberg**

# Stormskador på byggnader Sammanställning av några utredningsrapporter och föredrag

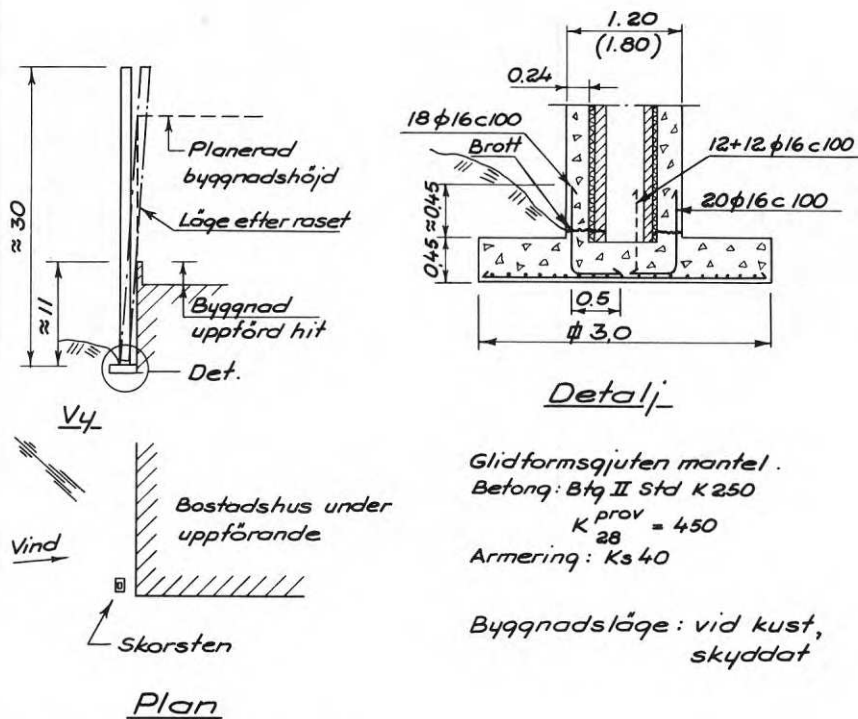
Skorstenen bröts genom förankringsbrott vid  $G_D \approx 2000 \text{ kp/cm}^2$

FIG. A32. Glidformsgjuten rektangulär betongskorsten saknade tillräcklig förankring i sin sula.

Rectangular concrete chimney cast against sliding formwork lacked sufficient anchorage to its foundations.

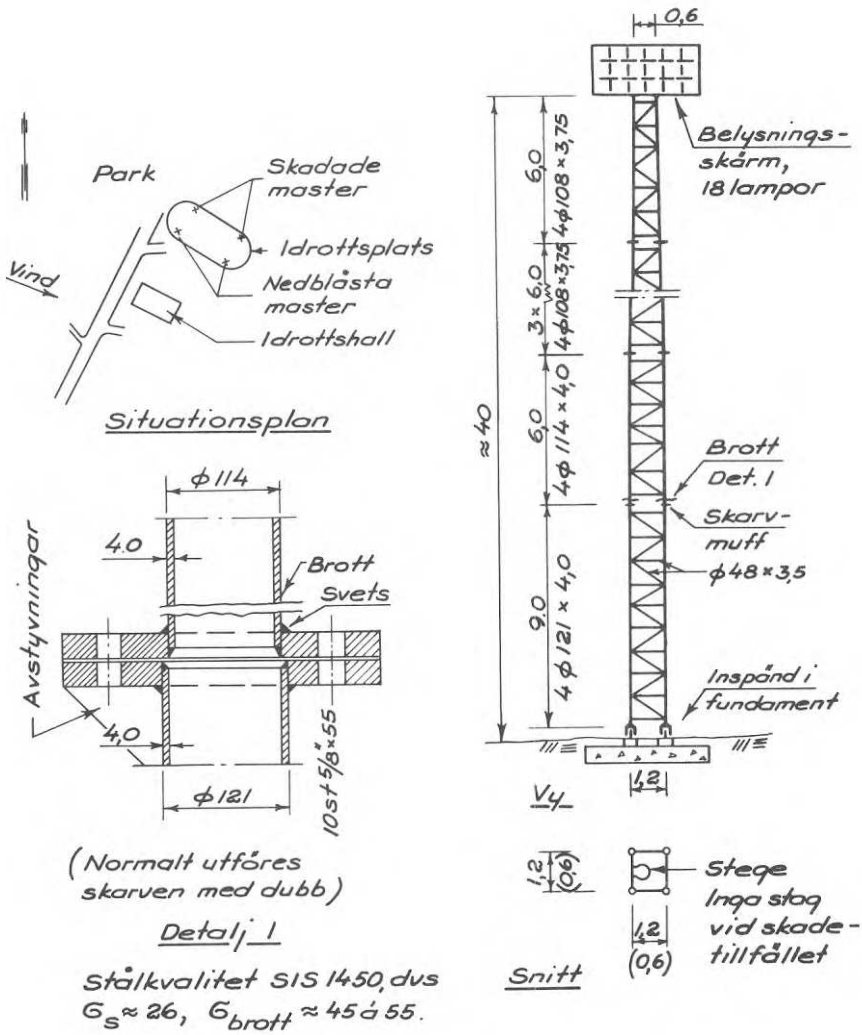
FIG. A33. Icke stagad belysningsmast utförd i stålfackverk brast.

Unbraced lighting mast constructed of steel girders failed.

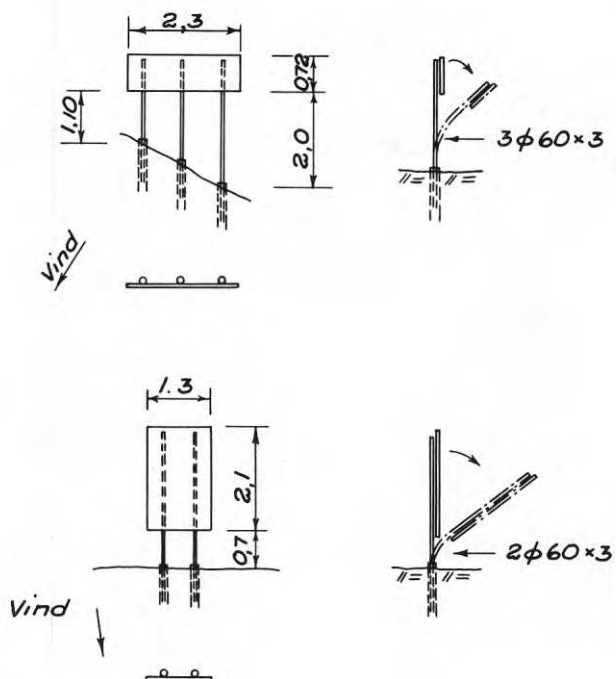
Vindhastighet 35 m/s  
 Beräknad påkänning ca 1300 resp. 3000 kp/cm<sup>2</sup>

FIG. A34. Vägschild med sammanhängande yta vek sig.  
 Road sign having continuous surface buckled.

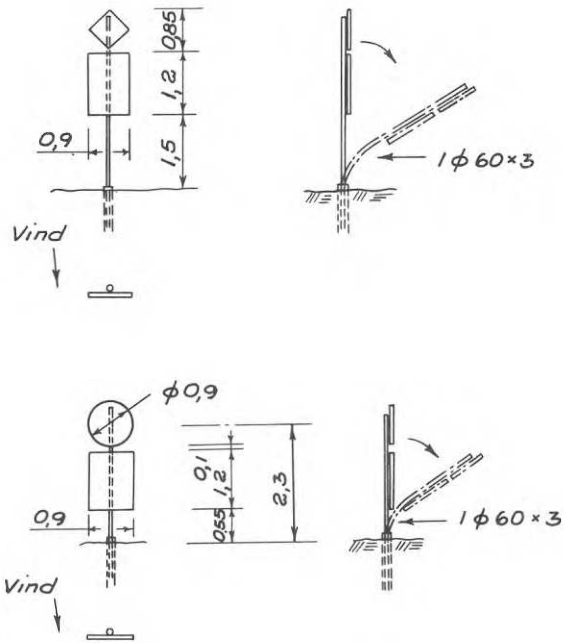
Vindhastighet 35 m/s  
 Beräknad påkänning ca 5000 kp/cm<sup>2</sup>

FIG. A35. Vägs skylt med uppdelad yta vek sig.  
 Road sign having sectional surface buckled.

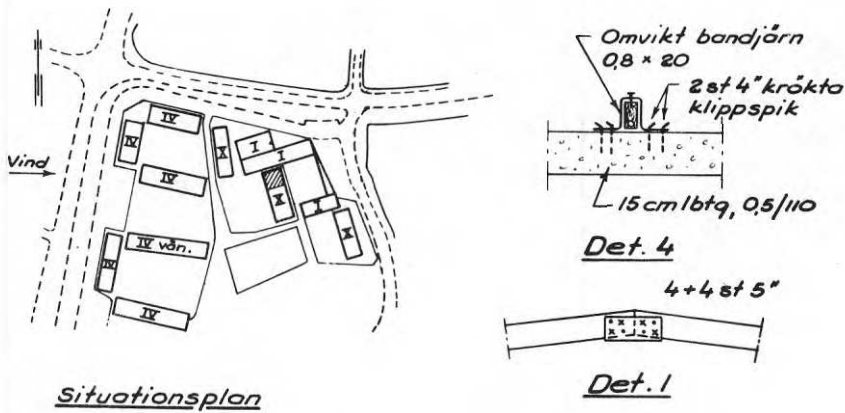
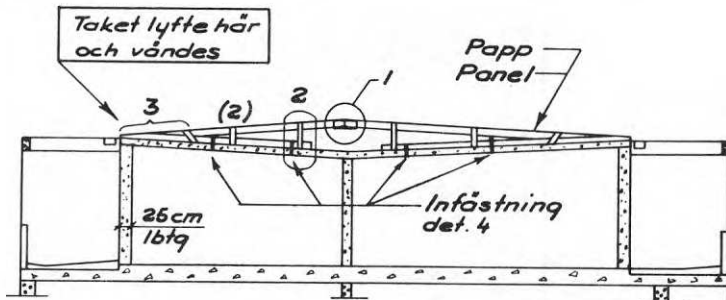
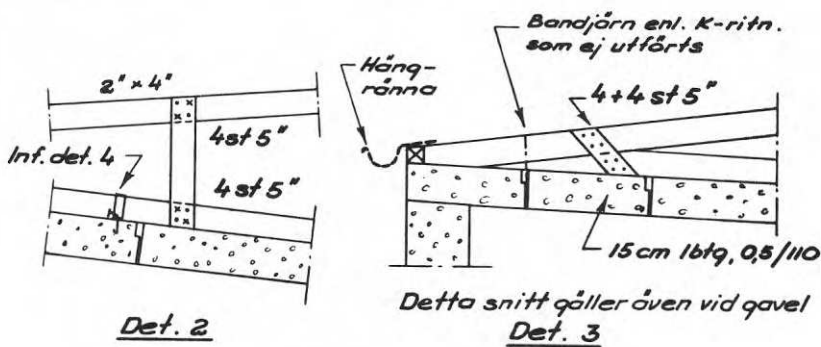
- B 1 Bandjärn brusto, klippspik drogos ur lättbetong. Förloppet visas i en bildserie i SDS den 23.9.69. Byggnaden konstruerades i november 1957, dvs. enligt BABS 1950, som gav dålig ledning. Förvarningen av en tidigare, begränsad stormskada hade blivit negligerad
- B 2 Takpappen lyftes enligt iakttagelse dels av hängrännan med otillräcklig infästning genom spik i takpanelen, dels av luft genom knasthål
- B 3 Taket lyftes. Ritade stolpinfästningar med bandjärn voro bytta mot skråspik enligt detalj 2. Vid takfot utgjorde spik enda förankring. Byggnaden konstruerades i april 1962
- B 4 Beklädnadsplåtarna sletos av och spredos. De voro fästa med per 95 x 45 cm 2 st. träskruvar  $\phi$  5 x 3/4" sittande till en del i torksprickor. Byggnaden konstruerades i maj 1956. BABS 1950 ger vindlasten 45 kp/skruv, som rimligen ger brott. SBN 67 antyder en mindre vindlast men har inte fallet rent.

FIG. B1. Bandjärn brusto, klippspik drogos ur lättbetong. Förloppet visas i en bildserie i SDS den 23.9.69. Byggnaden konstruerades i november 1957, dvs. enligt BABS 1950, som gav dålig ledning. Förvarningen av en tidigare, begränsad stormskada hade blivit negligerad.

Steel strip failed, anchor nails pulled out of lightweight concrete. The sequence is shown in a series of pictures in SDS of 23.9.69.

The building was erected in November 1957, that is to say in accordance with BABS 1950, which stipulated very little. Earlier indications from limited storm damage had been neglected.

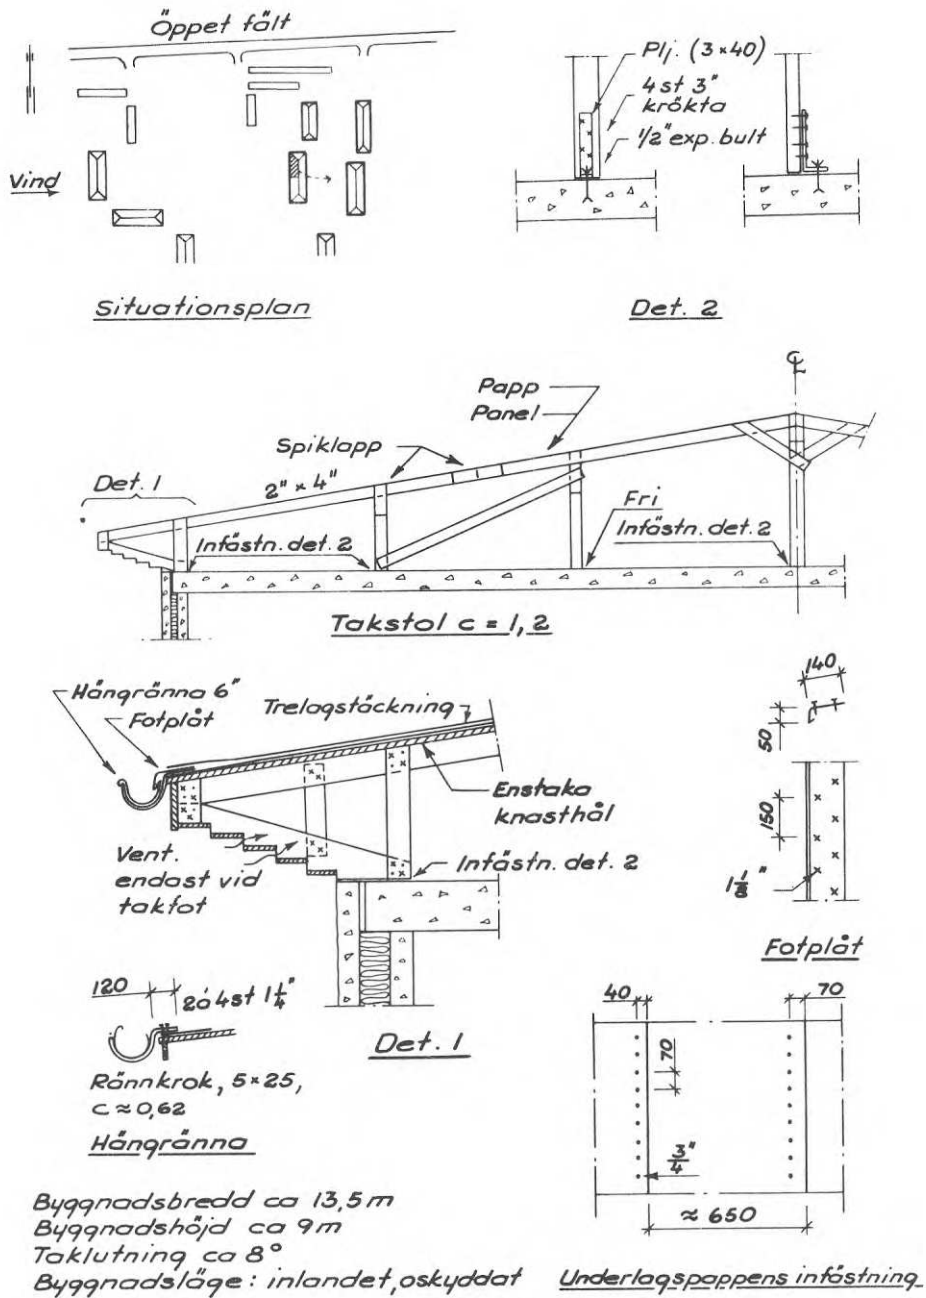
FIG. B2. Takpappen lyftes enligt iakttagelse dels av hängrännan med otillräcklig infästning genom spik i takpanelen, dels av luft genom knasthål.

According to observers roofing felt was lifted partly by the eaves gutter having insufficient anchorage through nailing into the boarding and partly by air through knot holes.

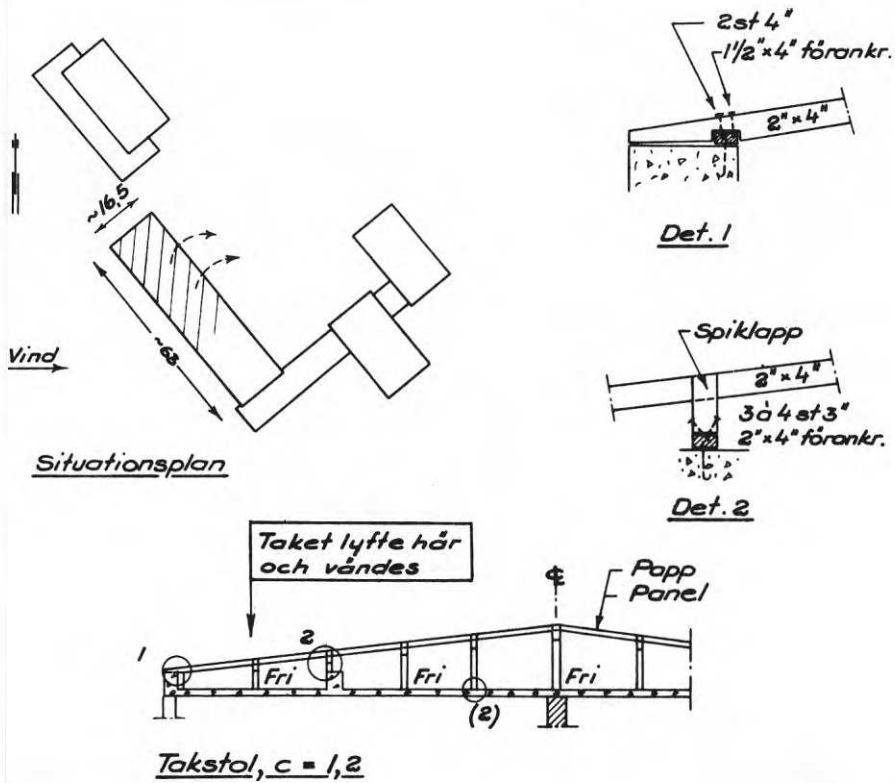
The roof was lifted. Strut fastenings drawn as steel strip were changed to anchor nailing as in detail 2. Nails were the only anchorage at eaves. The building was erected in April 1962.

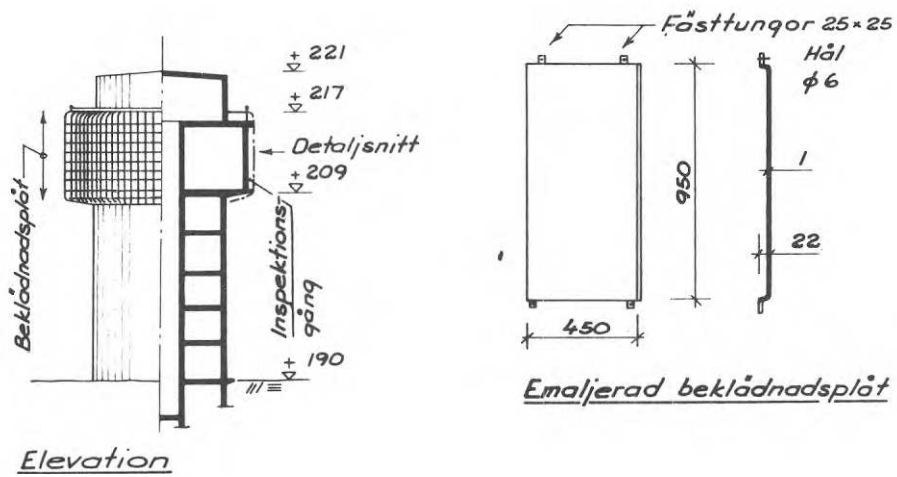
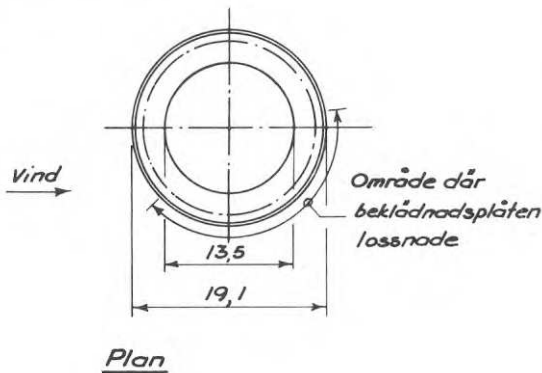
FIG. B4. Beklädnadsplåtarna sletos av och spredos. De voro fästa med per 95 x 45 cm 2 st. träskruvar  $\phi 5 \times 3/4$ " sittande till en del i torksprickor. Byggnaden konstruerades i maj 1956. BABS 1950 ger vindlasten 45 kp/skrub, som rimligen ger brott. SBN 67 antyder en mindre vindlast men har inte fallet rent.

Metal claddings were torn off and scattered. They were fastened in 95 x 45 cm squares with 2 No timber screws  $\phi 5 \times 3/4$ " partly seated in shrinkage cracks. The building was erected in May 1956. BABS 1950 indicates a wind load of 45 kp/screw which is a probable failure load. SBN 67 (Swedish Building Standard) implies a smaller wind load but the case has not been precisely defined.

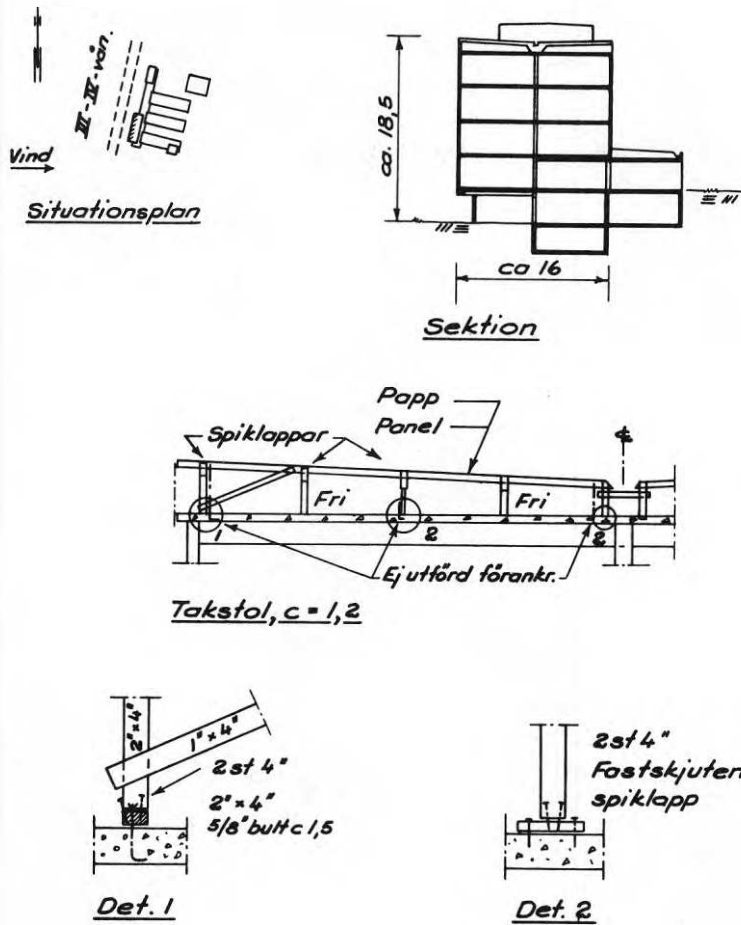
- B 5 Halva taket lyftes. Byggnaden konstruerades i december 1963. Ritade takstolsförankringar av bandjärn voro endels utelämnade endels bytta mot skråspik
- B 6 En del av taket lyftes. Byggnaden konstruerades i maj 1960. Ritade förankringar av bandjärn voro bytta mot skråspik i klotsar, själva "fast" - spikade i färsk betong
- B 7 Några takstolar vid gaveln lyftes. Byggnaden konstruerades i september 1953. Ritade förankringar av bandjärn vid takfoten voro bytta mot skråspik.

FIG. B5. Halva taket lyftes. Byggnaden konstruerades i december 1963.

Half the roof was lifted. The building was erected in December 1963.

The steel strip anchorage of roof trusses which was drawn was partly omitted and partly changed to anchor nailing.

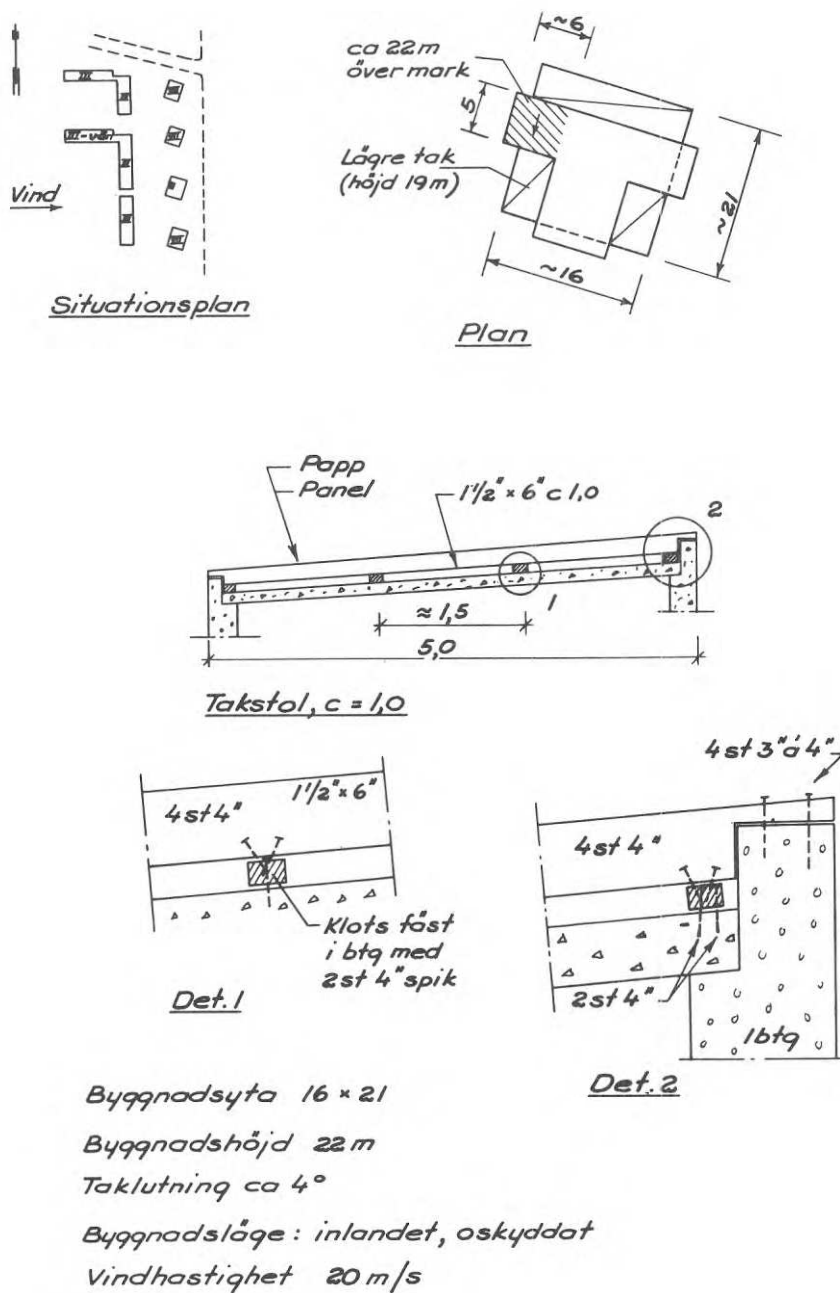
FIG. B6. En del av taket lyftes. Byggnaden konstruerades i maj 1960. Ritade förankringar av bandjárn voro bytta mot skråspik i klotsar, själva "fast" - spikade i färsk betong.

Part of the roof lifted. The building was erected in May 1960. The steel strip anchorage drawn was changed to anchor nailing into cleats, themselves "fixed" - nailed - into newly cast concrete.

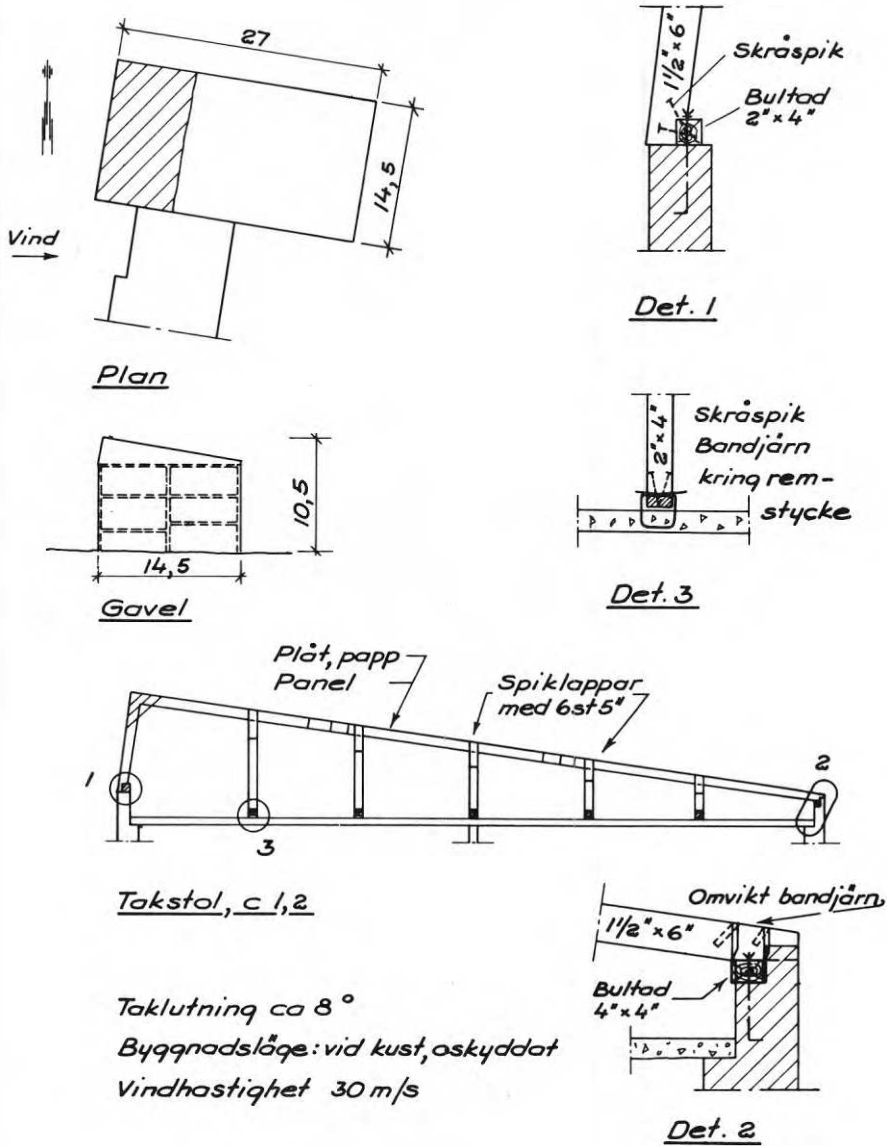
FIG. B7. Några takstolar vid gaveln lyftes. Byggnaden konstruerades i september 1953. Ritade förankringar av bandjärn vid takfoten voro bytta mot skråspik.

Some trusses near the gable lifted. The building was erected in September 1953. Steel strip anchorage at eaves drawn was changed to anchor nailing.
