Rapport

R44:1970

**Stormskador
i Stockholmsområdet**

Hans Falk, Bo-Göran Hellers, Jonas Holmgren & Torsten Höglund

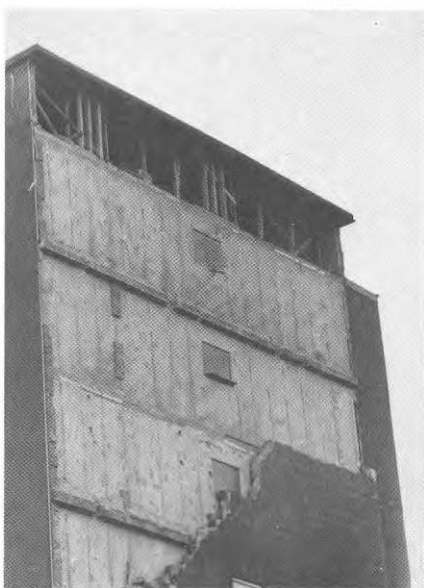
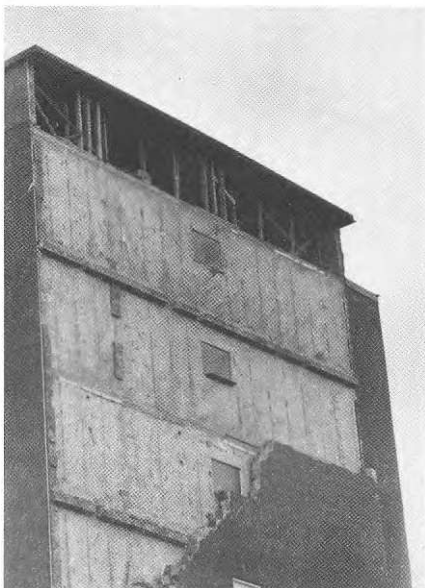
FIG. 4. Skada på skalmur av lättbetong.

In one interesting case damage occurred to a wall that was tied in conformity with standards. See FIG. 4. The rupture occurred here due to progressive failure. The virtually unsecured gable fell first, after which the body of the wall broke away at its upper part, followed by a pack-of-cards sequence: three courses at a time fell away, corresponding to the distance between the horizontal rows of ties. The continuation of collapse could have been prevented here by staggering the location of the ties.

FIG. 4. Damage to lt.wt. concrete facing wall.

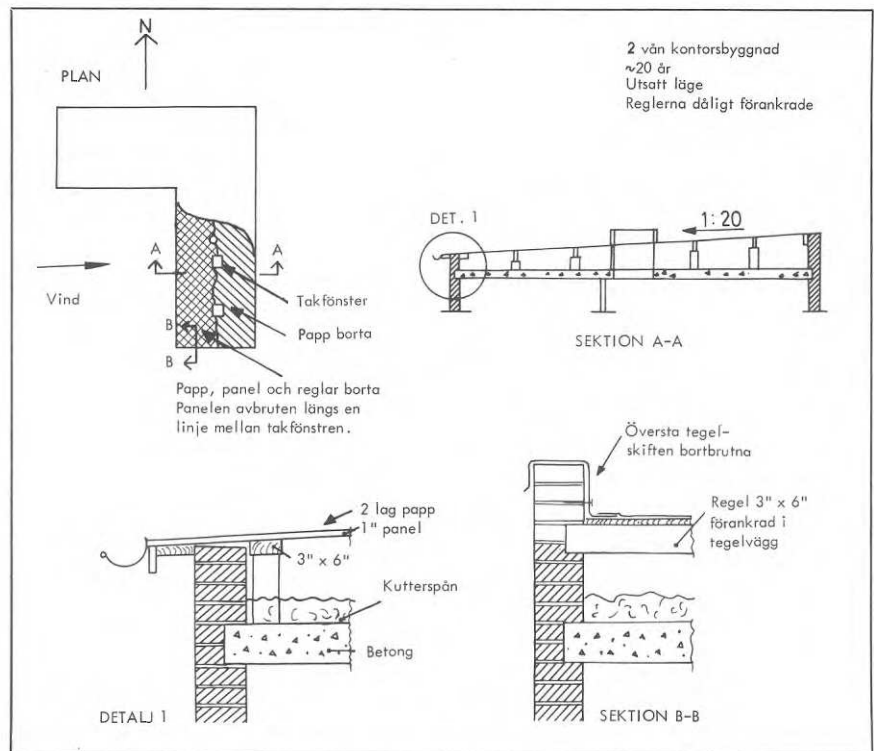
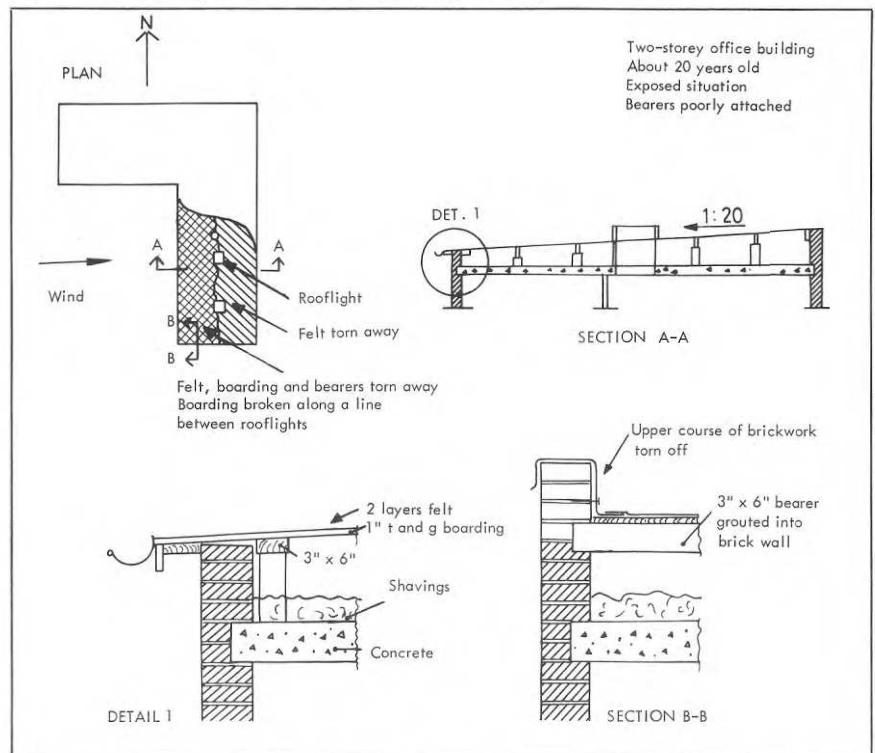
FIG. 3. Exempel där hel takkonstruktion skadats.

Inadequate anchorage is also the reason why some fifteen entire roofs were damaged partly or totally. One example is shown in FIG. 3. The main impression left by studies of these cases is lack of care on the part of designers and site workers with regard to the fixing of roofs to resist the high suction effects that occur in many instances. In all anchorage work, it must be remembered that a chain is not stronger than its weakest link and a roof must therefore be securely fixed, from covering to structural frame.

FIG. 3. Example of total roof damage. The only anchorage seems to have been the grouting of the bearers in the brick gables. The roof has lifted along one longer side and pulled away the top course of bricks at the gable. At the middle of the roof were a few rooflights and ventilation shafts to which certain of the bearers were attached. The boarding has therefore broken at some point between the rooflights. On the lee side of the rooflights, only the felt and small areas of boarding were torn away.

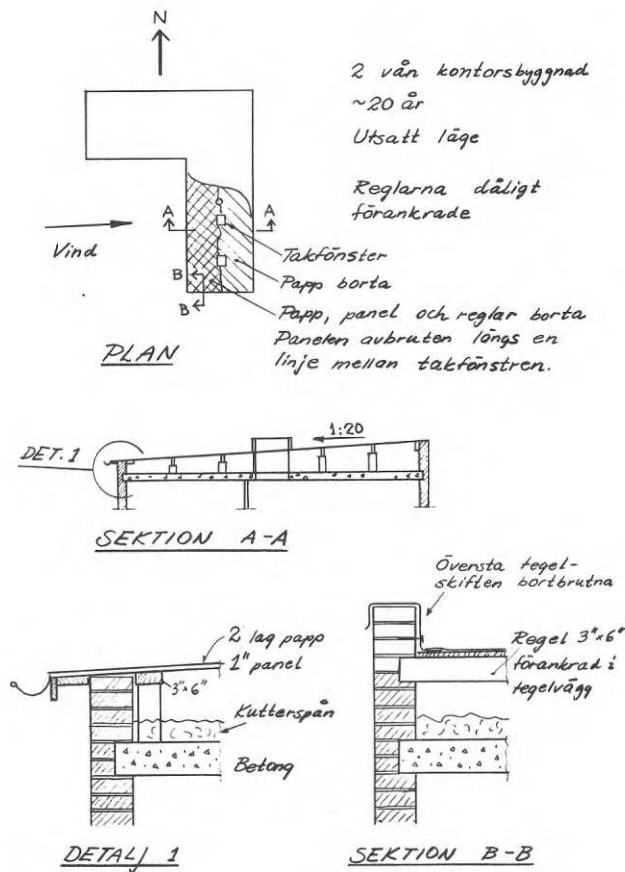
FIG. 3.2.1 Exempel där hel takkonstruktion skadats. Förankringen tycks endast ha bestått i att takreglarna murats in i tegelgaveln. Taket har lyft på långsidan och brutit bort översta tegelskiften på gaveln. Mitt på taket finns några takfönster och ventilationstrummor i vilka några av reglarna varit förankrade. Panelen har därför brutits av någonstans emellan takfönstren. Endast takpappen och mindre delar av panelen har rivits bort på läsidan av takfönstren.

Example of total roof damage. The only anchorage seems to have been the grouting of the bearers in the brick gables. The roof has lifted along one longer side and pulled away the top course of bricks at the gable. At the middle of the roof were a few rooflights and ventilation shafts to which certain of the bearers were attached. The boarding has therefore broken at some point between the rooflights. On the lee side of the rooflights, only the felt and small areas of boarding were torn away.

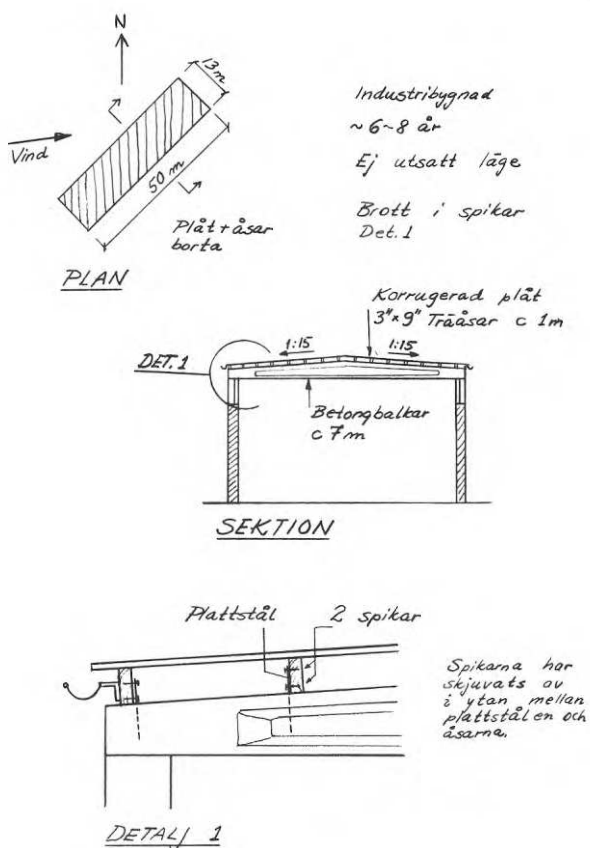
FIG. 3.2.3 Träåsarna som bär den korrugerade takplåten har varit förankrade i betongbalkarna med plattstänger ingjutna i betongbalkarna och fastspikade i träåsarna. En i stort sett sammanhängande del av plåt och åsar har blåst av och hamnat utanför huset. Spikarna har skjivats av i ytan mellan plattstålen och åsarna. Beräknad skjuvspänning i spikarna vid vindhastigheten 28 m/sek, formfaktorn 1,8 och 75 mm spik är ca 3300 kp/cm².

The purlins carrying the corrugated steel roof were fixed to the concrete beams by flat-iron brackets which were grouted into the beams and nailed to the purlins. A more or less continuous area of corrugated sheet and purlins has been blown away and landed clear of the building. The nails were sheared at the matching face between the brackets and the purlins. The calculated shear stress in the nails (wind velocity 28 m/s, pressure coefficient 1,8, nail dim. 75 mm) is approx. 3300 kgf/cm².

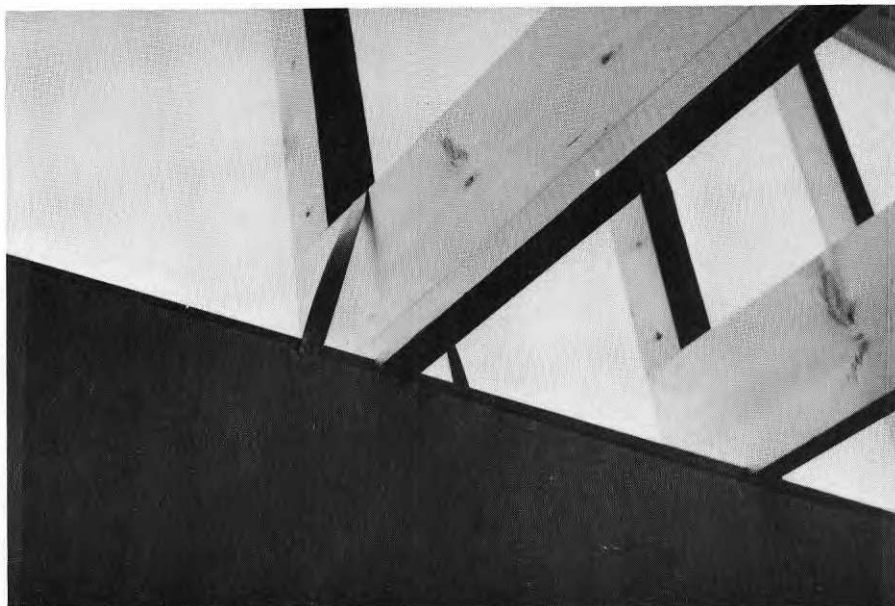
FIG. 3.2.4 Denna typ av takstolsförankring av bandstål har inte varit tillräcklig under byggnadsskedet då vindtryck uppstått inuti den delvis öppna byggnaden

This type of strip-steel anchorage for the trusses proved inadequate during the construction stage, when wind pressure arose in the partly unenclosed building.

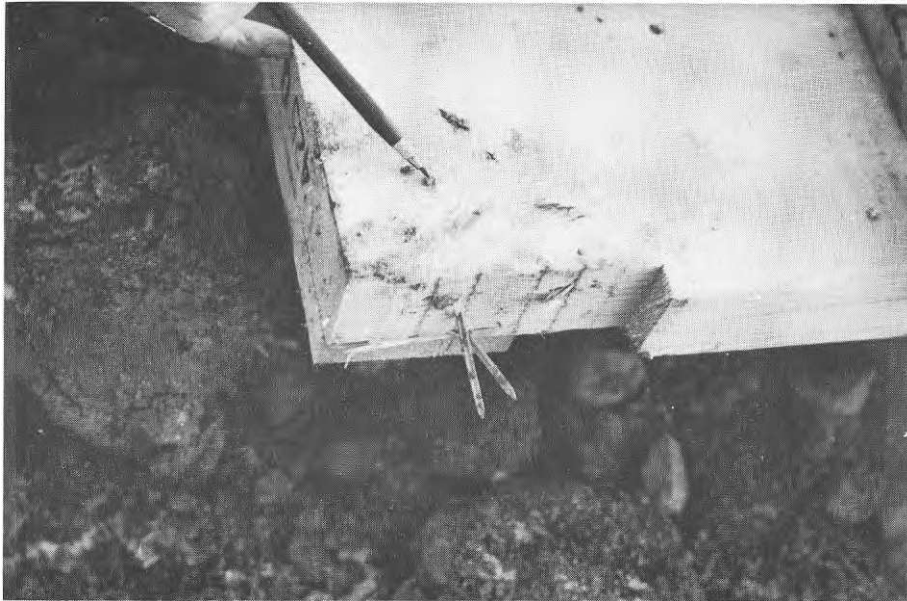
FIG. 3.2.5 Skråspikning ger sällan tillräcklig förankring.
Inclined nailing seldom provides sufficient anchorage.

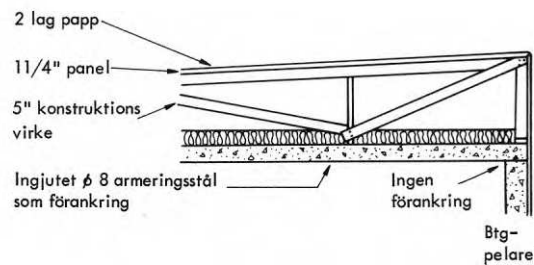
FIG. 3.2.6 Motfallstaket ej förankrat längs ränderna. De stora uppkommande sugkräfterna av vind bryter upp taket med rotation omkring infästningspunkten ~ 2 m in på bjälklaget.

The reverse-pitch roof was not anchored in the regions near the edges. The large suction forces caused by wind have torn up the roof, with a centre of rotation located close to the fixing point, approx. 2 m inside the edge of the structural slab.

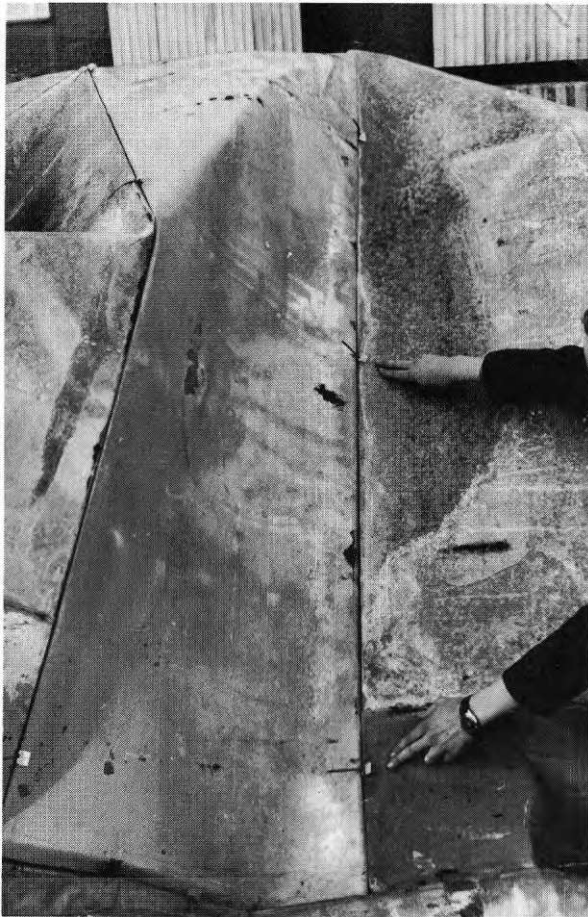
FIG. 3.3.3 Spikarna (trådspik) har dragits ur panelen.
The wire nails were pulled out of the t and g board-
ing.

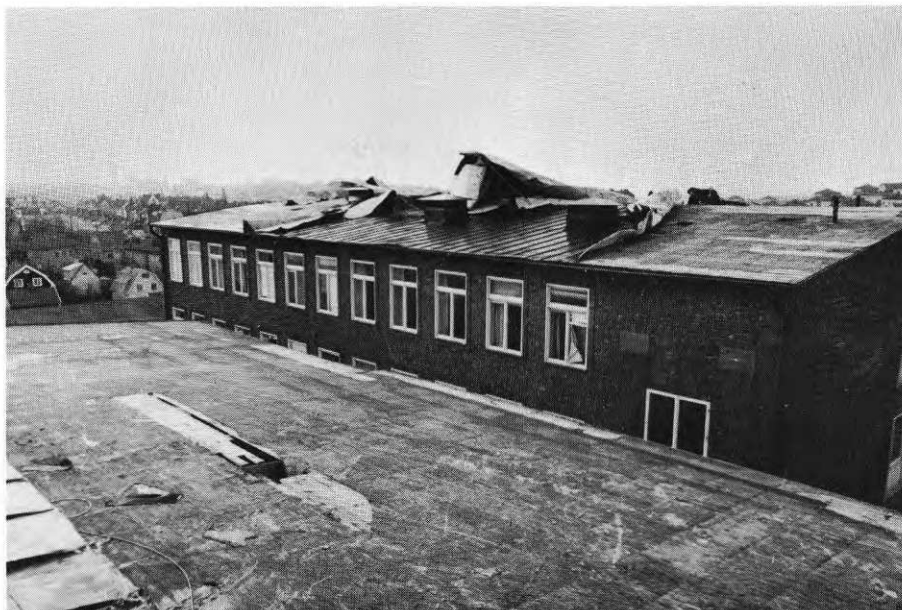
FIG. 3.3.5 Exempel på att ventilationshuvar förhindrat fortsatt upprullning av takplåten.

In this case ventilation cowls prevented further removal of the sheet metal covering.

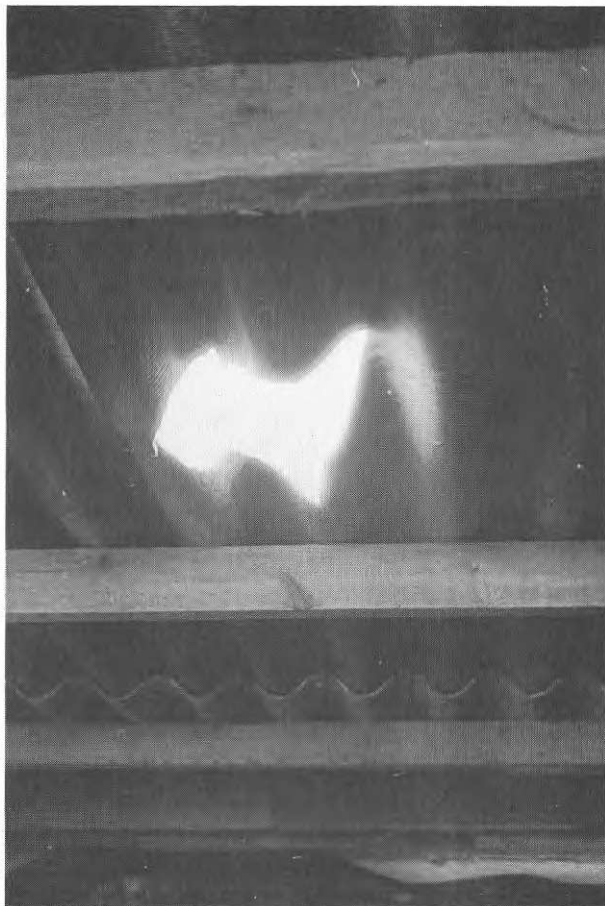
FIG. 3.4.1 De korrugerade asbestcementplattorna, som enligt uppgift är av ett fabrikat som inte tillverkas längre, tycks vara mycket spröda. Hålet har sannolikt åstadkommits av kringflygande delar av det skadade taket.

These corrugated asbestos cement sheets (of a make which is said to be out of production now) appear to have been very brittle. The hole was probably caused by flying pieces of roof.

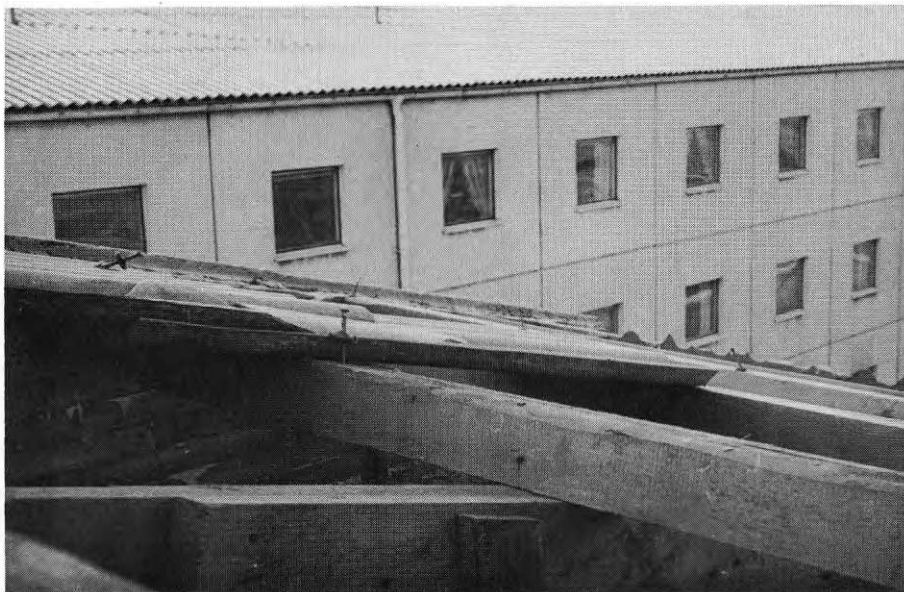
FIG. 3.4.2 Ibland har spikarna dragits ur reglarna, ibland har spikskallarna brutit sönder asbestcementen. Eventuellt har asbestcementplattorna skadats vid spikningen.

In some cases nails were pulled out of bearers, in others the nail heads tore through the asbestos cement. The sheets may have been damaged during nailing.

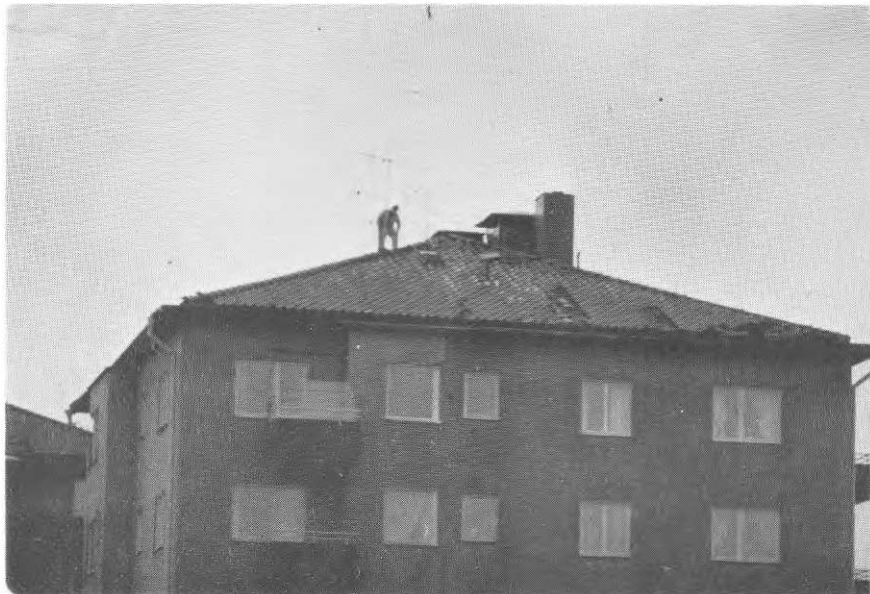
FIG. 3.5.1 Antalet stormskadade tegeltak på villor är sannolikt större än antalet registrerade. Många villaägare har redan på söndagen efter den värsta stormen lagt tillrädda tegelpannor som flyttats om eller blåst ner. Endast enstaka större ras av taktegel har inträffat i stockholmsområdet.

The number of actual cases of tile damage to small houses is probably greater than reported. Many house-owners restored displaced tiles during the Sunday following the storm. Only a few isolated cases of major tile damage occurred in the Stockholm area.

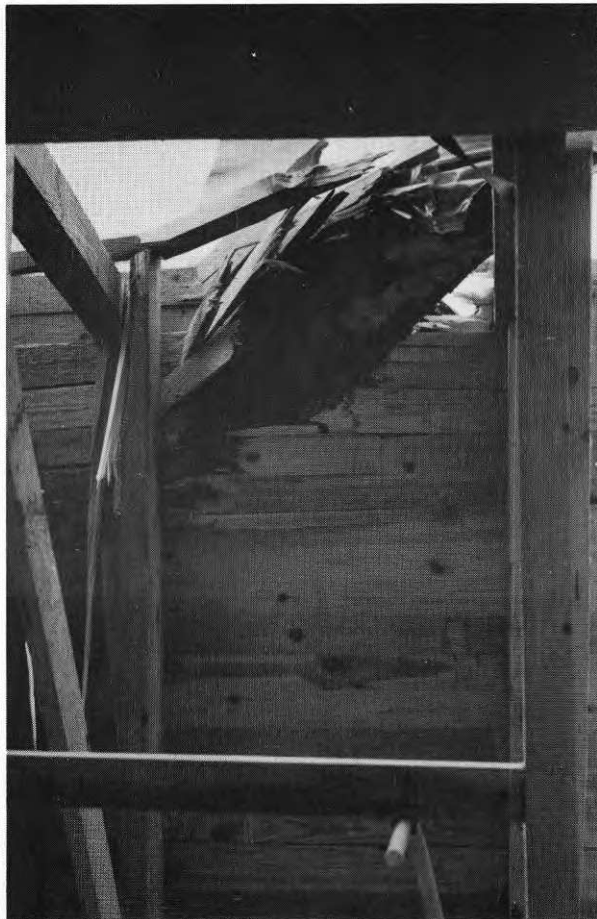
FIG. 3.6.1 visar ett fall där takpanel och takstol skadats av nedfallande träd.

FIG. 3.6.1 Åtskilliga träd har fallit på villor och småhus. Här har takpanel och en takstol skadats på ett hus under uppbyggnad.

A good few trees fell on houses. In this case the roof boarding and one of the trusses were damaged on a house under construction.

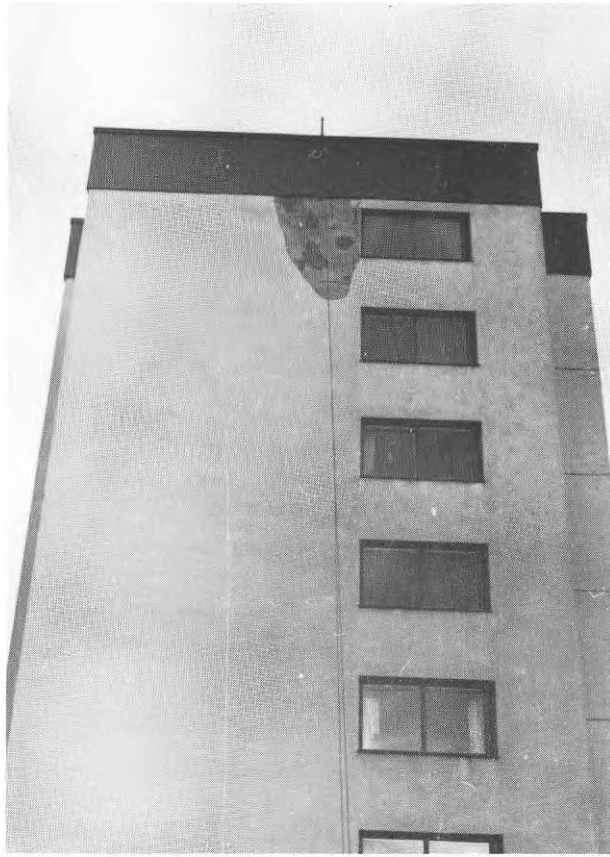
I FIG. 4.3.1 visas en putsskada som uppstått på en vägg parallell med vindriktningen. Skadan har uppkommit i anslutning till en fönsteröppning och takkonstruktionen. Läget på skadan är typiskt. De flesta registrerade skadorna uppträdde nämligen i anslutning till tak, fönster eller hörn. Komplikationer i strömningsbilden för vinden i kombination med fuktskador i anslutning till dessa konstruktionsdelar förefaller att ha varit utmärkta brottanvisningar.

Den i FIG. 4.3.1 visade putsskadan är belägen så att det torde vara realistiskt att för skadeområdet räkna med formfaktorn -1,2 (enligt Svensk Byggnorm 67) eller möjligen -1,5 med hänsyn till lokala effekter. Detta innebär att undertrycket utanför den skadade väggen kan ha varit 65 à 85 kp/m², dvs mellan 0,007 och 0,009 kp/cm². Inte ens vid mycket långvarig dynamisk påverkan torde denna belastning vara tillräcklig för att bryta vidhäftningen mellan puts och underlag.

FIG. 4.3.1 Putsskada på vägg parallell med vindriktningen.

Damage to rendering of a wall aligned parallel to wind direction.

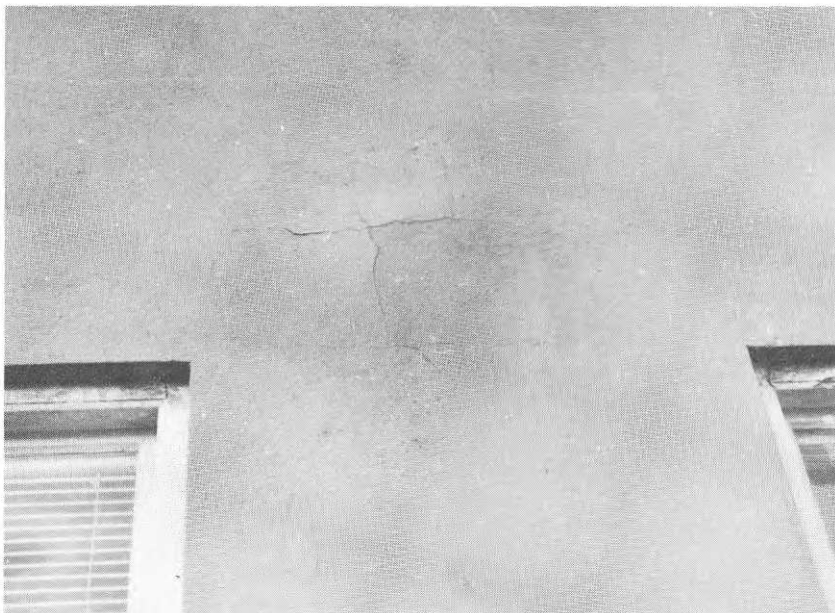
De flesta rapporterade putsskadorna hade visserligen en utbredning på flera kvadratmeter men de torde ändå ha berott på att tidigare fukt- och frostsador fått putsen att spricka både vinkelrätt mot putsytan och i

vidhäftningsskiktet. I några fall har sådana fukt- och frostsador på "oskadade" delar av putsade väggar påtalats av undersökningsgrupperna. FIG. 4.3.2.

FIG. 4.3.2 Sprickbildning på putsyta.

Cracks in wall rendering.

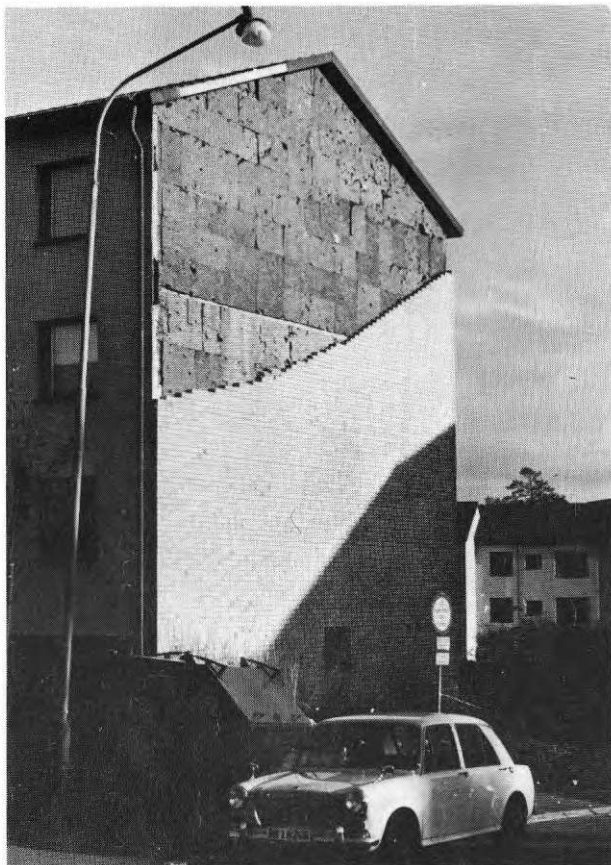
FIG. 4.4.1 Skada på 1/2-stens skalmur av fasadtegel. Översiktsbild. Fall 1.

Damage to a 1/2-brick outer wall leaf of facing brick.
General view. Case 1.

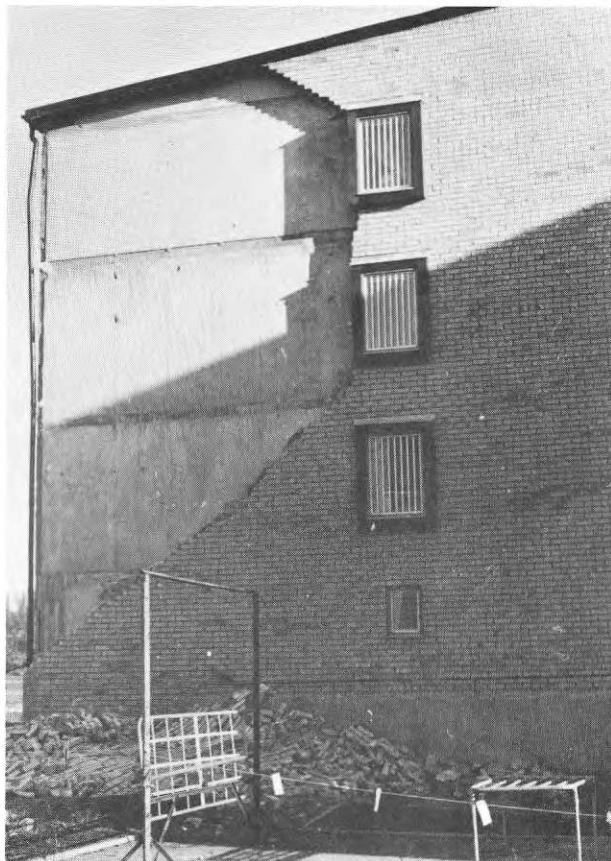
FIG. 4.4.2 Skada på 1/2-stens skalmur av fasadtegel. Översiktsbild. Fall 2.

Damage to 1/2-brick outer wall leaf of facing brick.
General view. Case 2.

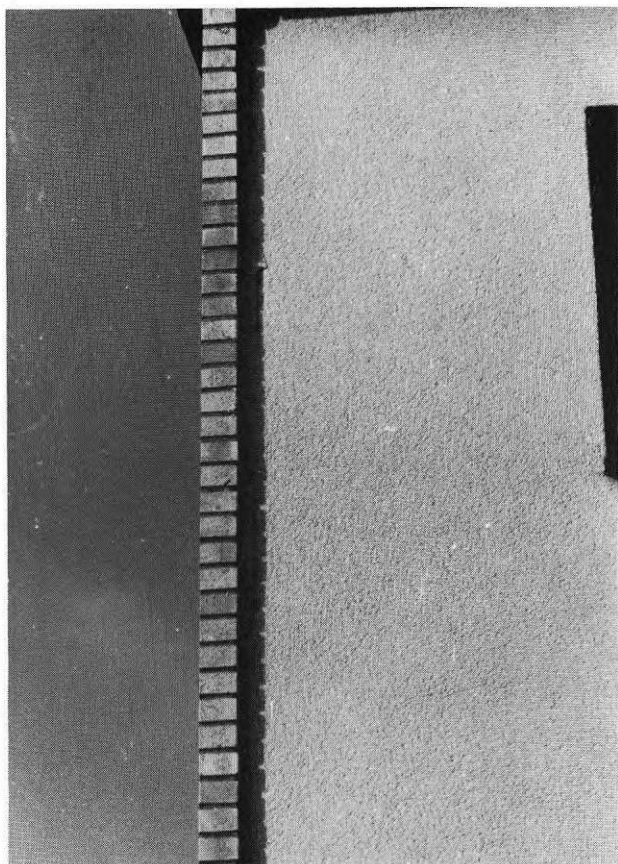
FIG. 4.4.5 Fall 1. Sprickbildning mellan långvägg och skalmur.
Case 1. Crack formation between side wall and outer wall leaf.

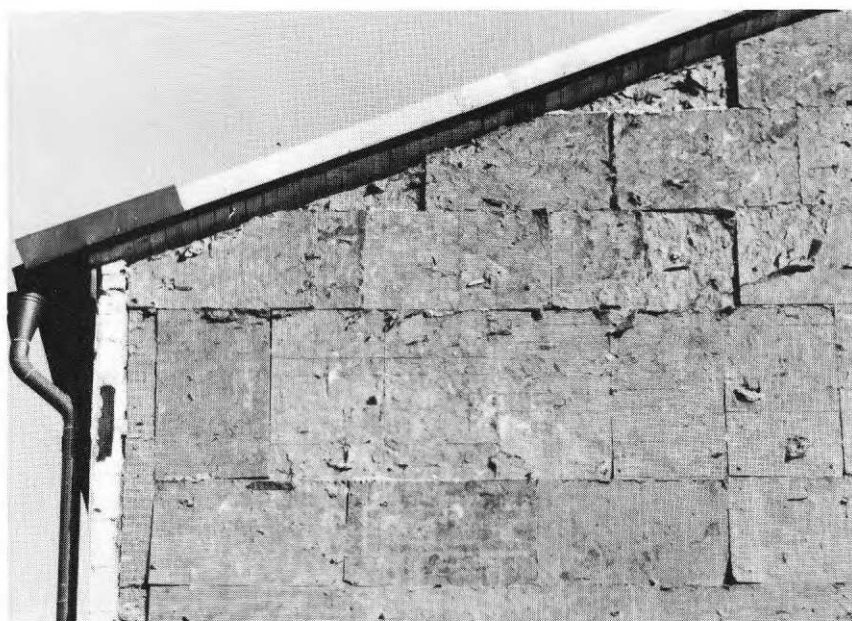
FIG. 4.4.6 Fall 1. Alltför få kramlor på ett känsligt område.
Case 1. All too few ties in a sensitive area.

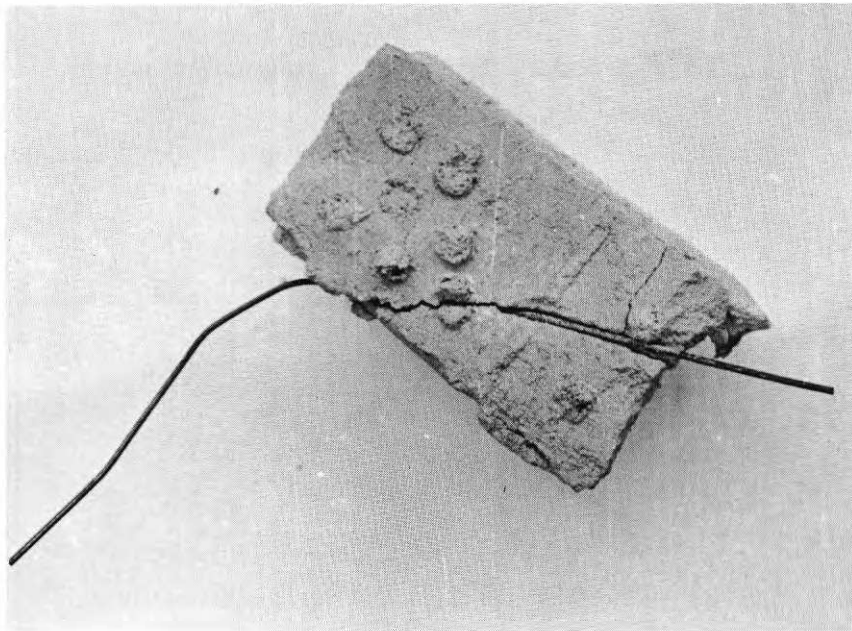
FIG. 4.4.8 Fall 2. Kramla i nedrasad "väggdel".

Case 2. Tie in collapsed portion of wall.

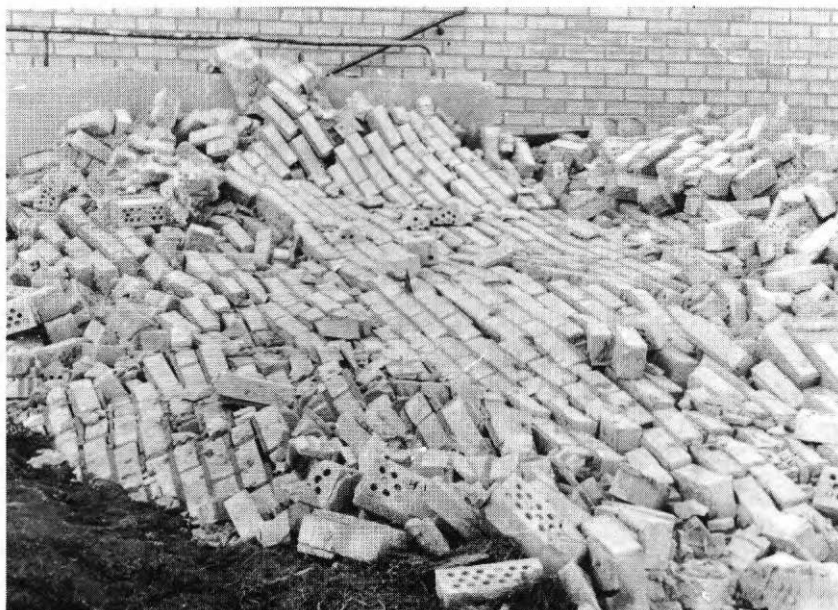
FIG. 4.4.10 Fall 2. Den nedfallna "tegelhögen" tyder på att väggen fallit i ett stort stycke, möjligen efter inledande småras.

Case 2. The heap of rubble indicates that the wall fell intact, possibly following initial minor collapses.

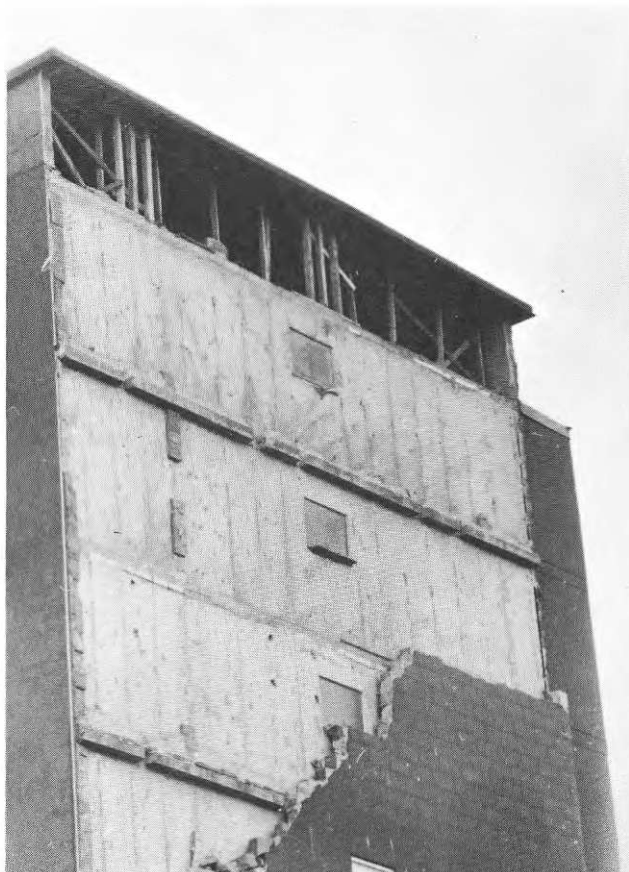
FIG. 4.5.1 Skada på skalmur av lättbetong.

Damage to lt.wt. concrete facing wall.

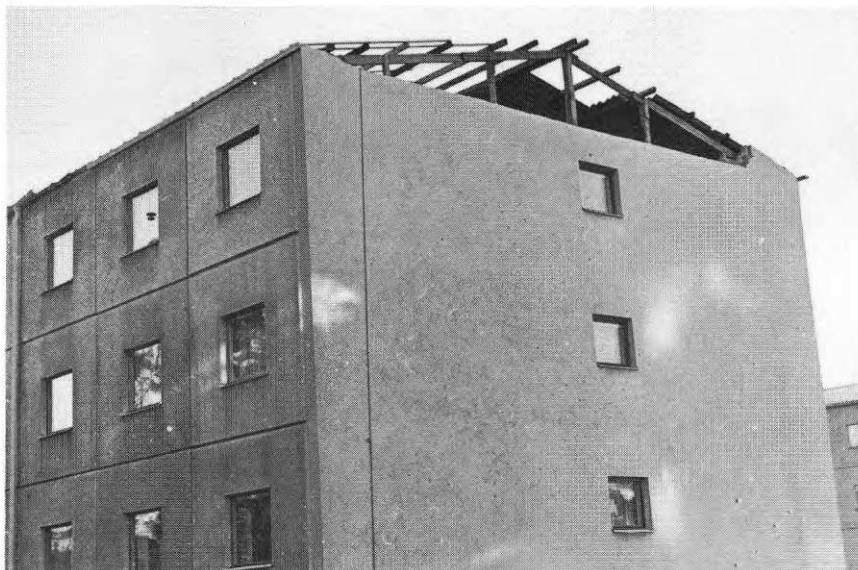
FIG. 4.6.1 Skadad gavelspets av lättbetong.
Damaged gable of lt.wt. concrete.

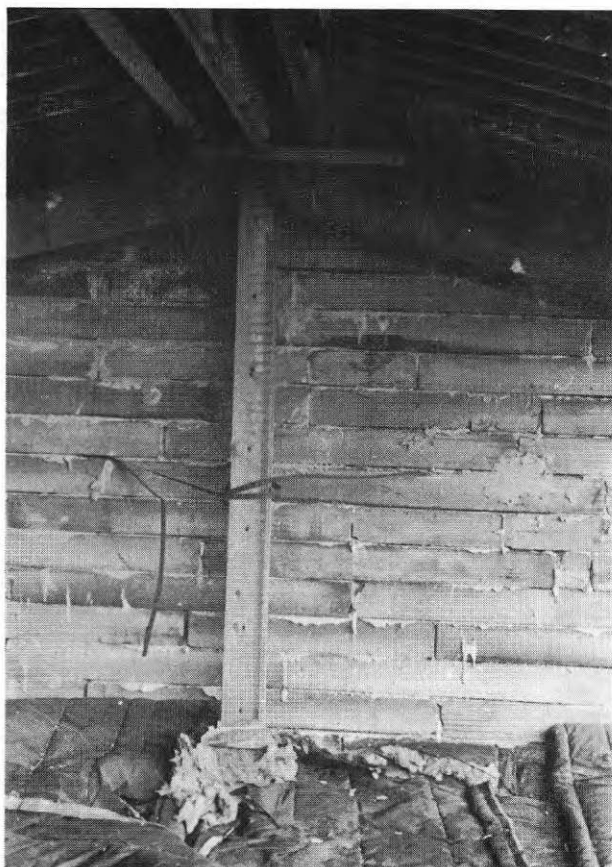
FIG. 4.6.2 "Förankring" av gavelspets av samma slag som den som rasat på byggnaden i FIG. 4.6.1.

"Anchorage" of gable similar to that which collapsed on building in FIG. 4.6.1.

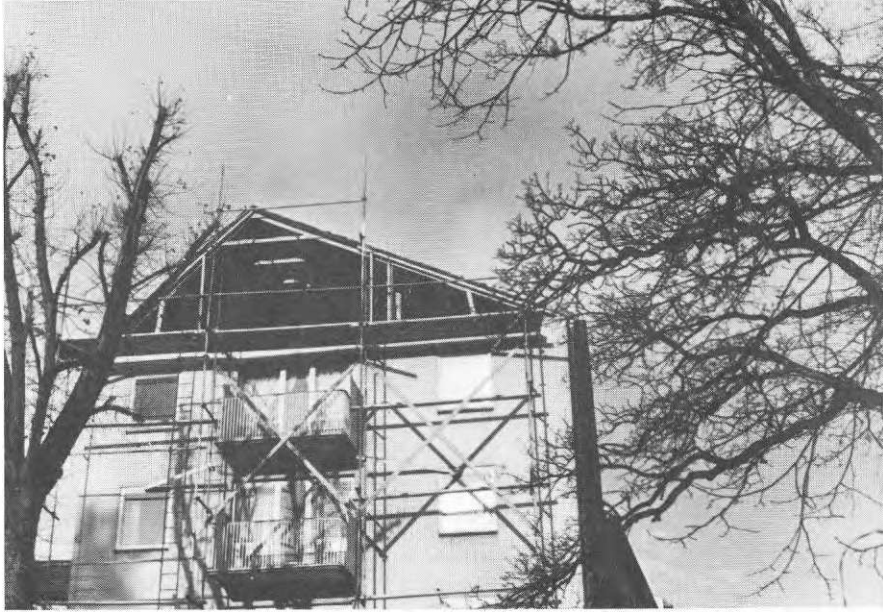
FIG. 4.6.3 Öppning efter nedrasad gavelspets av stor höjd.
Opening left by collapsed tall gable.

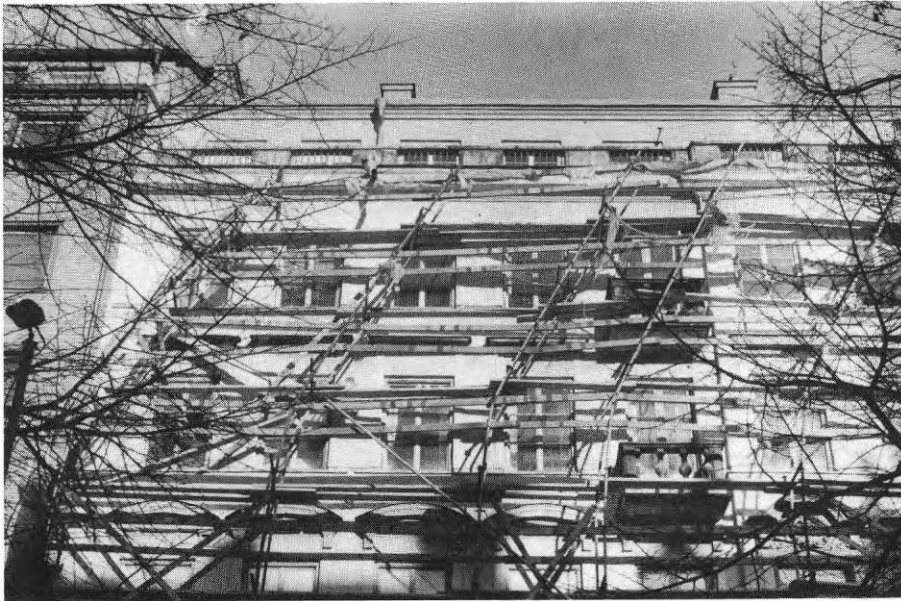
FIG. 5.2.1 Rörställning, som varit otillräckligt förankrad, efter stormen.

Tubular steel scaffolding = inadequately secured - after the storm.

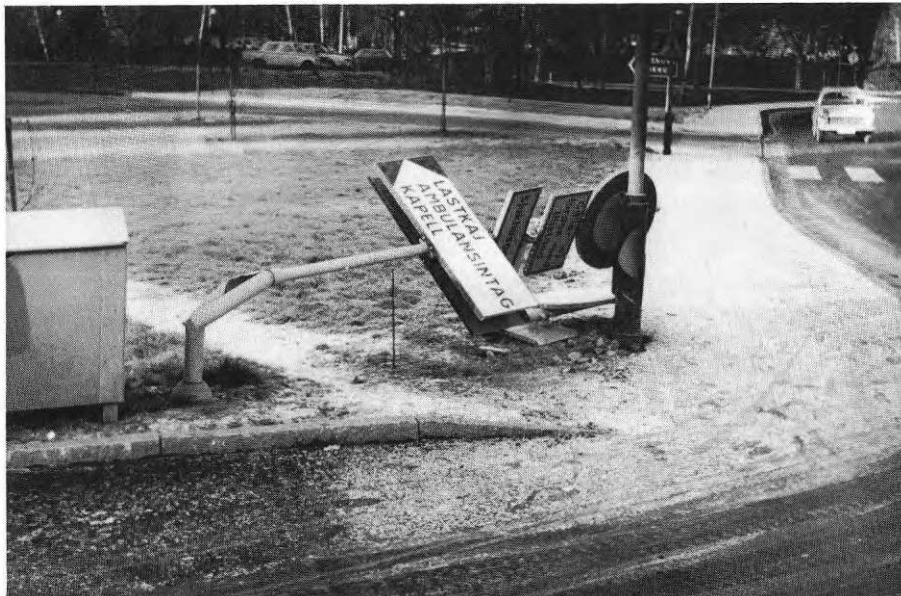
FIG. 5.3.1 Överlastad trafikskylt.

Overloaded road sign.

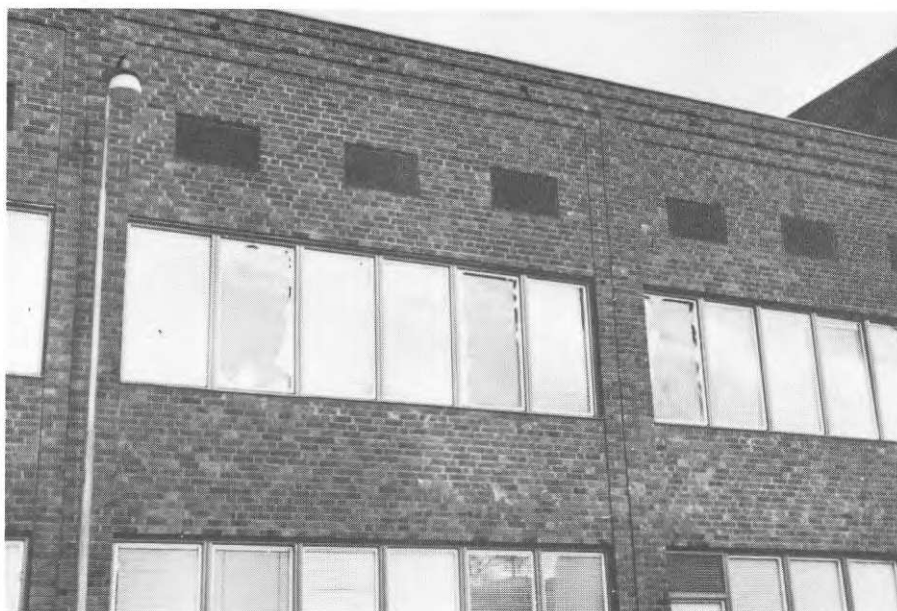
FIG. 5.4.1 Sönderblåsta fönster.

Windows blown out by the wind.

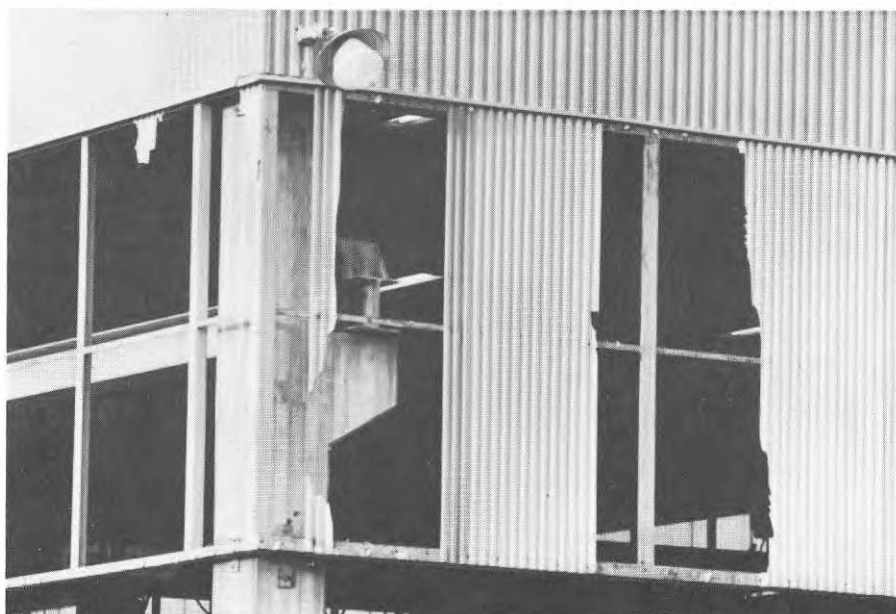
FIG. 5.5.1 Sönderblåsta fasadpartier av korrugerad plast.

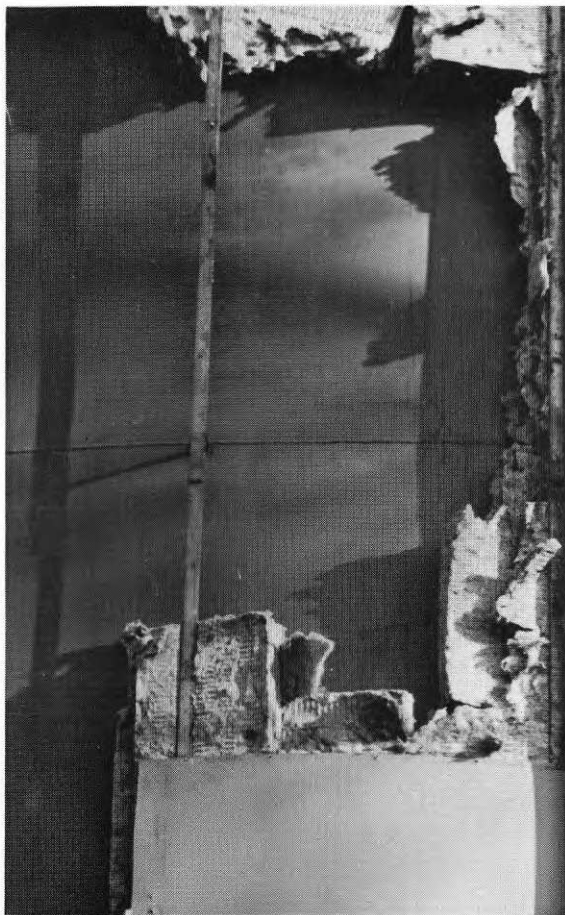
Totalt hade ca 10 % av cisternernas beklädnad ryckts loss. Plåtdelar och mineralullsskivor låg utspridda inom det område som utmärkts på situationsplanen. Skadan hade förmodligen orsakats av att avståndet mellan plåtarnas fästpunkter varit alltför stora. Av skissen över beklädnaden framgår att vissa plåtar endast var fästade med nitar i angränsande plåtar. Detta gjorde att plåtbeklädnaden var relativt "sladdrig". Genom vindens inverkan torde relativt stora svängningar ha uppstått i plåtarna, vilket förmodligen har varit en bidragande orsak till skadan.

FIG. 5.6.3 Fasadplåten avriven p.g.a. otillräcklig fästning i plattjärnet.
