Lokalt omhändertagande av dagvatten

Uppföljning inom Tegelhagen,
Sollentuna

R144:1981

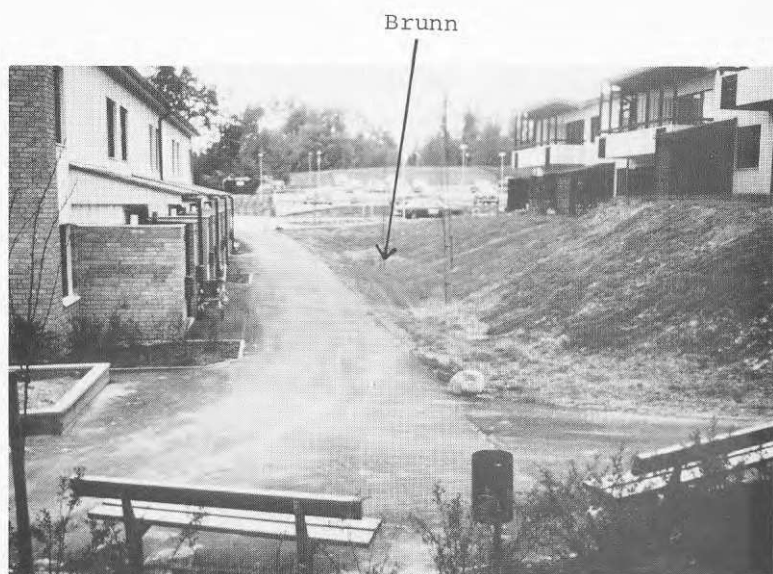
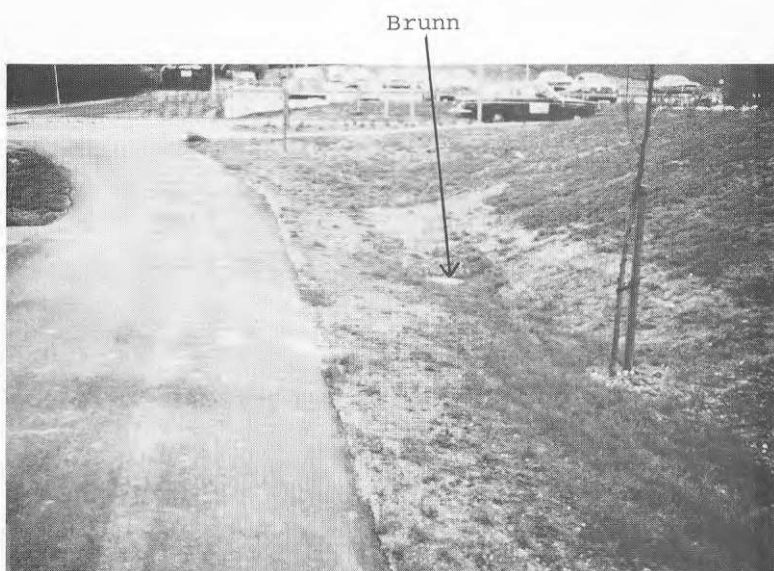
FIG. 16. Infiltrationsyta la.

- 1a. Infiltrationsyta belägen utmed asfalterad entréväg väster om hus 205. Brunnen är belägen obetydligt lägre än infiltrationsytan. Avrinningsytorna består av entrétak, asfalterad entréväg samt högre belägen gräs- och planteringsyta, delvis i stark lutning. Undergrund morän. (FIG 16).

Entrétak och asfalterad entréväg	323 m ²
Gräs- och planteringsyta	567 m ²
Effektiv infiltrationsyta	77 m ²

Förhållandet mellan hårdgjord yta som gränsar mot effektiv infiltrationsyta och denna är ungefär 3:1.

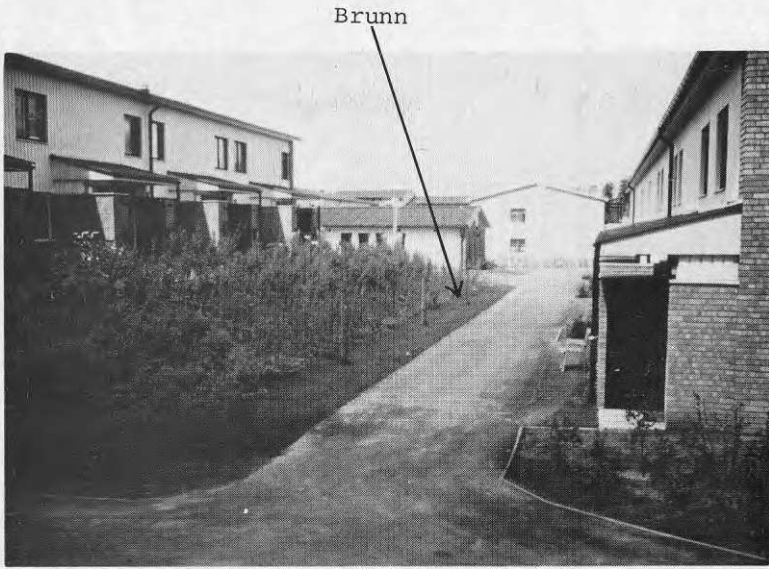
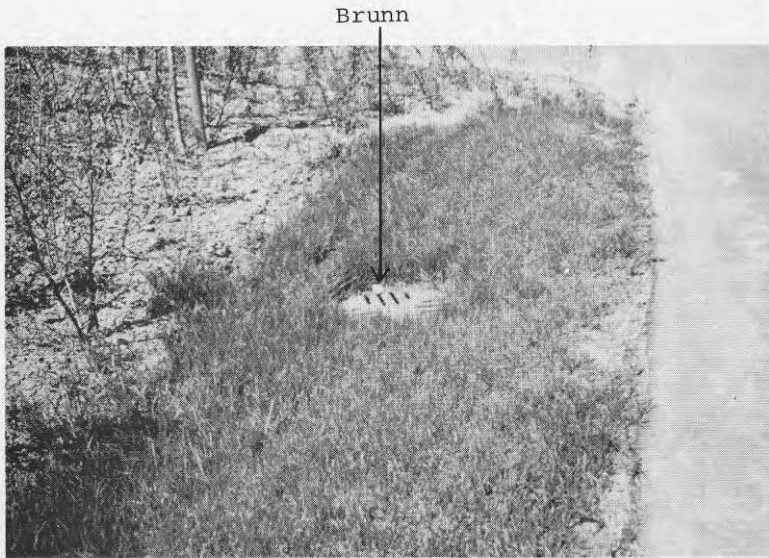
FIG. 17. Infiltrationsyta lb.

- 1b Infiltrationsyta belägen utmed asfalterad entréväg väster om hus 211. Brunnen är belägen i dikesanvisning. Avrinningsytorna består av entrétak, asfalterade entrévägar samt planterad slänt. Undergrund morän (FIG 17).

Entrétak och asfalterad entréväg	525 m ²
Gräsyta och planterad slänt	1 058 m ²
Effektiv infiltrationsyta	78 m ²

Förhållandet mellan hårdgjord yta som gränsar mot effektiv infiltrationsyta och denna är ungefär 3:1.

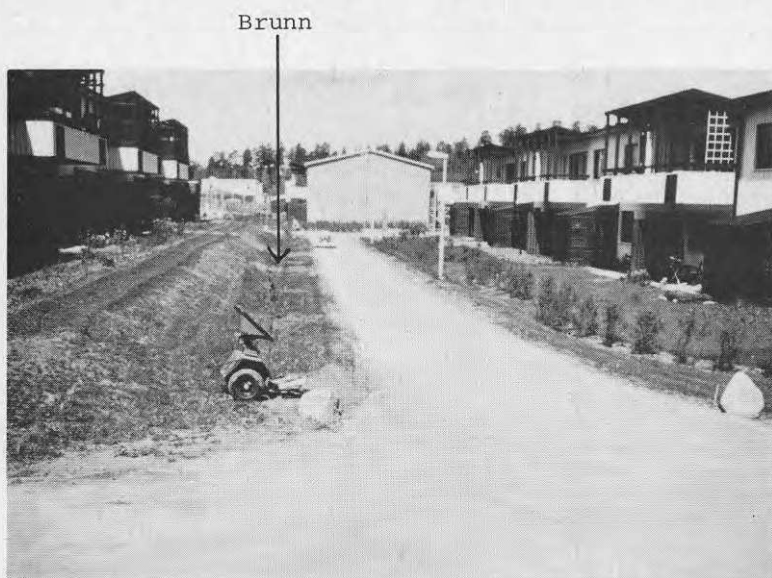
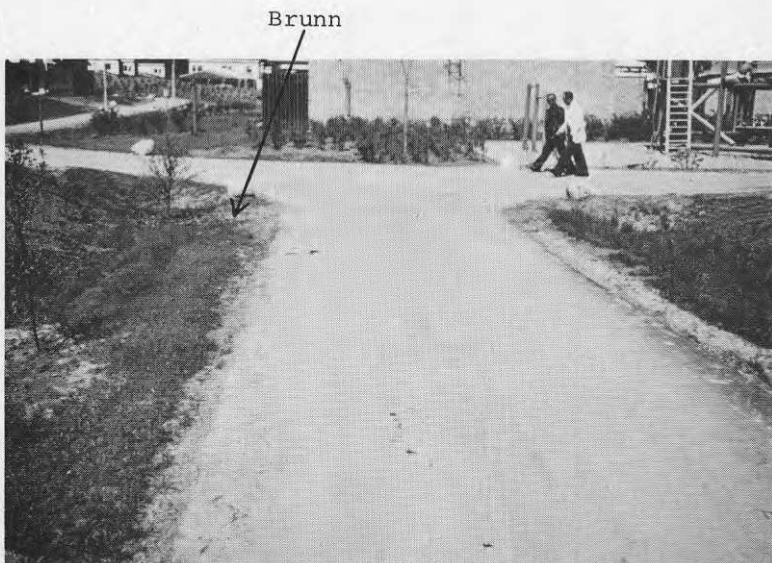
FIG. 18. Infiltrationsyta 2a.

- 2a. Infiltrationsyta belägen utmed asfalterad huvudgångväg mellan hus 211 och 212. Ytan utgörs delvis av dike. Brunnen är belägen i diket. Avrinningsytorna består av gångvägen och omgivande relativt plana gräsytor. Undergrund lera. (FIG 18).

Gångväg	210 m ²
Gräsyta	589 m ²
Effektiv infiltrationsyta	105 m ²

Förhållandet mellan hårdgjord yta och effektiv infiltrationsyta är 2:1.

Detta har också tydligt kommit till uttryck i observationsresultaten. Enligt TAB 6 har sålunda avrinningen i brunn 2a, som är den enda brunnen som tar emot vatten från infiltrationsytor utan perkolationsmagasin, varit större än vid de övriga brunnarna såväl absolut som i synnerhet specifikt per ytenhet.

Som framgår av TAB 7 har nedschaktning från ursprunglig marknivå till färdig marknivå skett vid såväl 2a som vid 1a och 1b. Skillnaden är att vid de två sistnämnda infiltrationsytorna har nedschaktningarna skett i morän medan de vid 2a skett i lerområdet. Eftersom 2a dessutom ligger lägst av de tre ytorna är den således från flera synpunkter mycket ogynnsam för infiltration. Under matjorden ansluter lera, vars överyta ursprungligen legat 0,7 - 1,1 m under markytan och sannolikt oftast med sprickvatten i torrskorpan.

Den största avrinning som under mätperioden förekommit i brunn 2a utgör enligt TAB 6 89 l/s ha effektiv infiltrationsyta och inträffade någon gång mellan 78-08-07 och 78-08-28. Eftersom inga uppgifter om regnintensitet kunnat registreras kan sambandet mellan bräddavrinning och regnintensitet inte bestämmas. Det förtjänar dock konstateras att den sammanlagda nederbörden under 24-dagarsperioden uppgick till 70 mm, vilket kan tolkas så att ett intensivt regn mot slutet av perioden gav bräddning på grund av att fältkapacitet uppnåtts och därför hög grundvattennivå snabbt inträffade. Avrinningsförhållandena vid brunn 2b enligt TAB 5 överensstämmer sannolikt ej med verkliga förhållanden. Troligen har mätanordningen en okänd anledning ej registrerat flödet. Brunnen är belägen i en planteringsyta med öppen jord. Omkringliggande ytor består även av smärre grus- och gräsytor. Belastningen mellan avrinningsytan och infiltrationsytan är ca 3:1, vilket borde ge större flöden till brunnen.

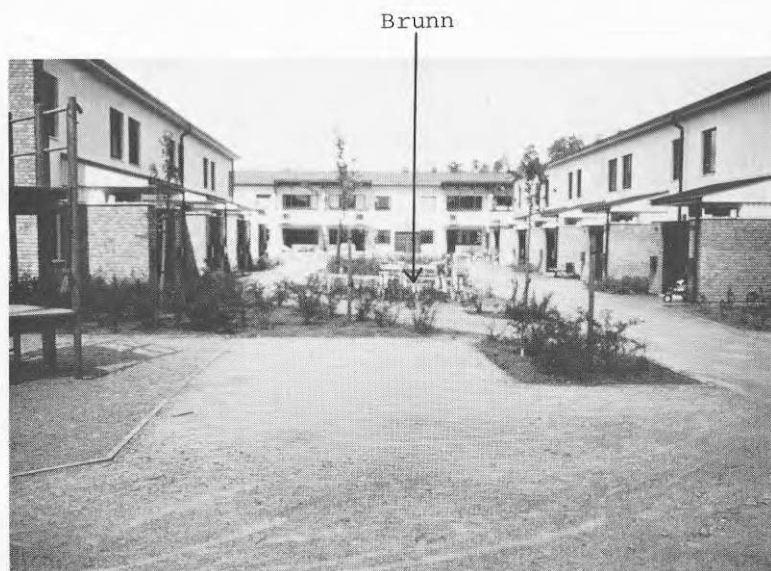
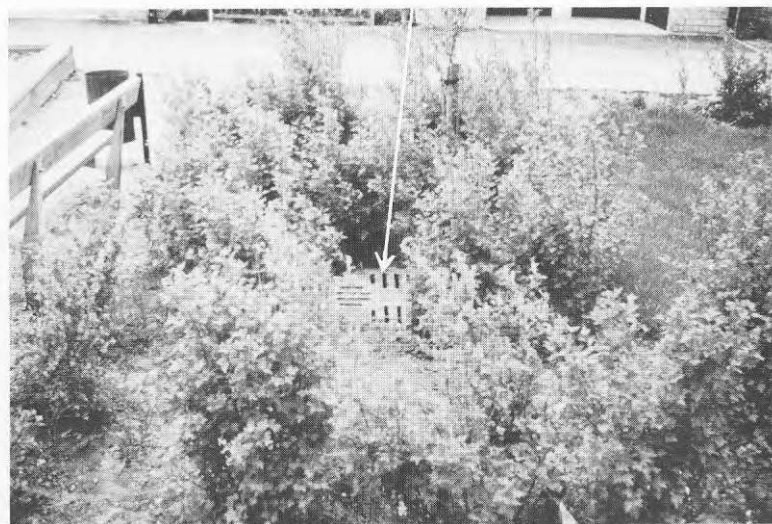
FIG. 19. Infiltrationsyta 2b.

- 2b. Infiltrationsyta belägen på entrégård. Ytan utgörs av gräs, buskplantering och grus. Brunnen är belägen i samma höjd som infiltrationsytan som är nästan helt plan. Avrinningsytorna utgörs av entrétak, asfalterade entrévägar och buskplanteringsytor. Undergrund lera med torrskorpeskikt. (FIG 19).

Entrétak och asfalterad entréväg	280 m ²
Grusyta samt gräs- och planteringsyta	260 m ²
Effektiv infiltrationsyta	90 m ²

Förhållandet mellan hårdgjord yta och effektiv infiltrationsyta är ungefär 3:1.
