R148:1981

Fältstudie av isolerrutefönster

Lars Karlsson

FÄLTSTUDIE AV ISOLERRUTEFÖNSTER

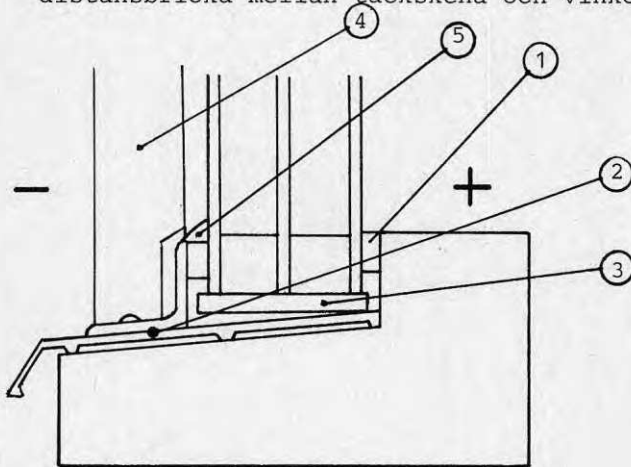
Skiss över utförandet.

Fogbanden saknade komprimering på insidan och fogtätheten var mycket dålig.

Fogbanden var av SBR-gummi.

Glasningslist i botten utgjordes av aluminiumskena enligt SIS 81 81 18 (utgått). Doch saknades distansbricka mellan täckskena och vinkellist.

Vid borttagning av glasningslister konstaterades att falsen var fylld med vatten. Fukt i den invändiga luften har kondenserat på isolerrutans rumssida runnit ned i den otäta fogen och pga avsaknaden av ventilering dränering stannat kvar i bottenfalsen.

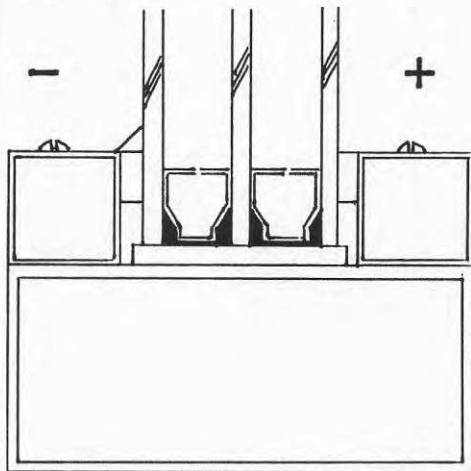
Konstruktionen är tillverkad av stål och beskrivs i fig nedan.

Ursprungligen monterades de enligt metod 3 med enbart fogband in- och utvändigt.

Avsaknaden av ventilering dränering av bottenfals medförde att inifrån kommande fukt kondenserat på glaset, runnit ned i de otäta fogarna på insidan och blivit stående i falsen.

Efterhand har stålprofilerna börjat rosta.

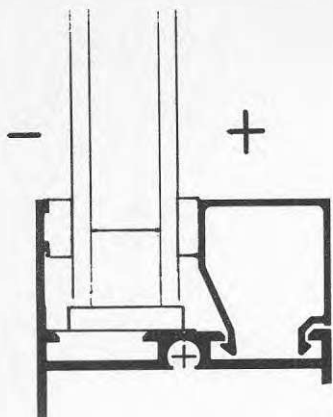
Isolerrutorna, ca 550x550 mm , var monterade enligt metod 3 med fogband av SBR-gummi.

Isolerrutorna var monterade 1974 och konstruktionen framgår av nedanstående figur.

Av fogbandens utseende kan konstateras att stora temperaturpåkänningar påverkat konstruktionen. Fogbanden har krympt och åldrats i stor omfattning. Ventileringen dräneringen utgjordes av två hål ϕ 5 mm.

Konstruktionen kan anses som representativ för många aluminiumkonstruktioner som monterats under 70-talet.

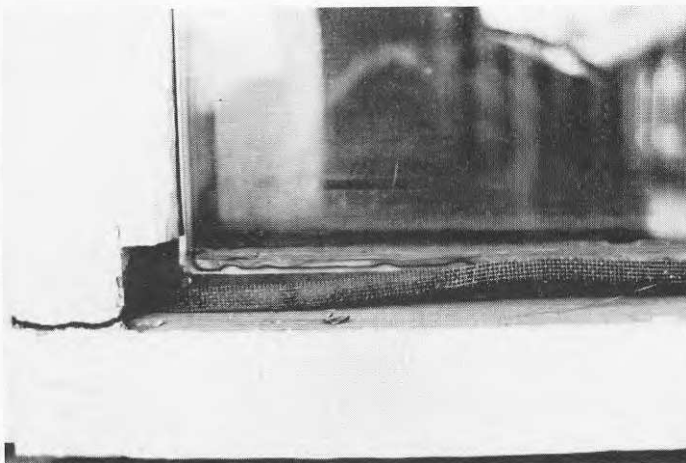
Det eftersatta underhållet på ytbehandling innebär bla att trädetaljer tar upp vatten mer än önskvärt, vilket i sin tur har negativ inverkan på både isolerrutans som hela fönstrets livslängd. (se foto nr 1)

Foto nr 1. Dålig allmänkondition hos ett vitmålade fönster (demonterad bottenlist)

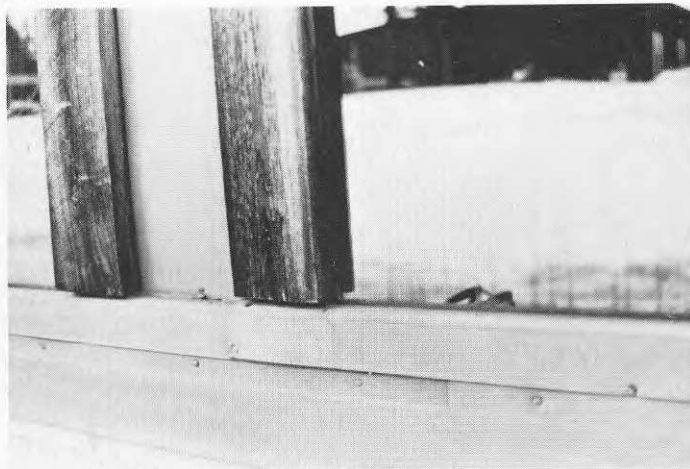
Att sådana fönster i vissa fall kräver en årlig översyn är sålunda en överraskning för många.
(se foto nr 2)

Foto nr 2. Exempel på dålig fönsterkonstruktion med bla avsaknad av dränering, felaktiga glasningslister mm.

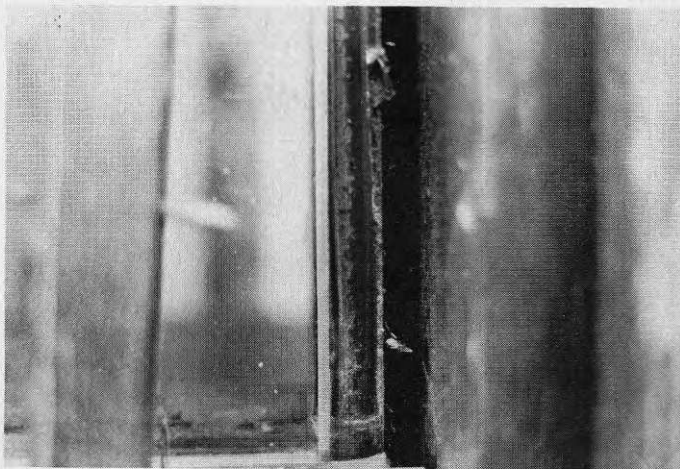
Genom att studera kantförseglingens vidhäftning kan man konstatera att stora angrepp i form av blåsbildning och släpp fanns. (se foto nr 3)

Foto nr 3. Adhesiva släpp mellan kantförsegling och glas.

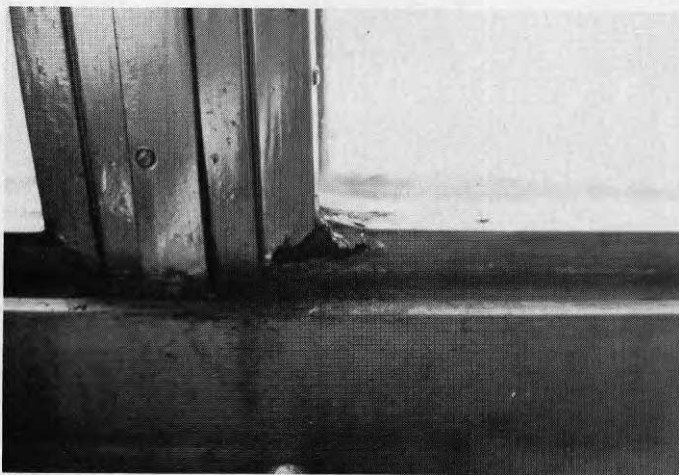
Foto nr 4. Objekt Sto:1. Rostangrepp på inre glasningslist.

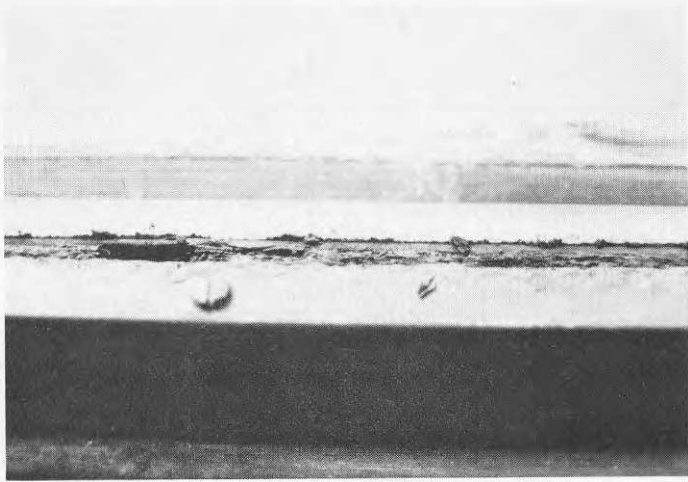
Foto nr 5. Objekt Sto:1. Rostangrepp på glasningslist vid fogen.

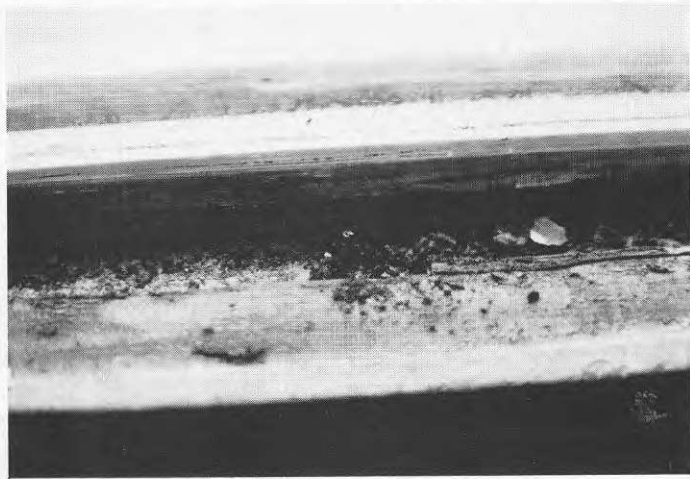
Foto nr 6. Objekt Sto:1. Totalt släpp mellan kantförsegling och glas.

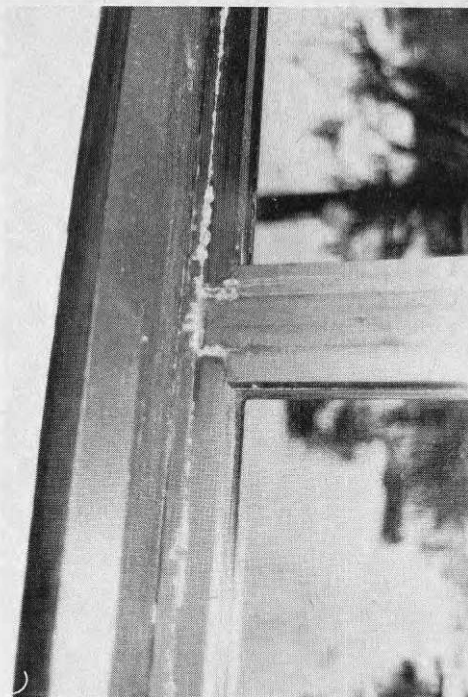
Foto nr 7. Vatteninträngning via invändiga glasnings-
lister i aluminiumkonstruktion.

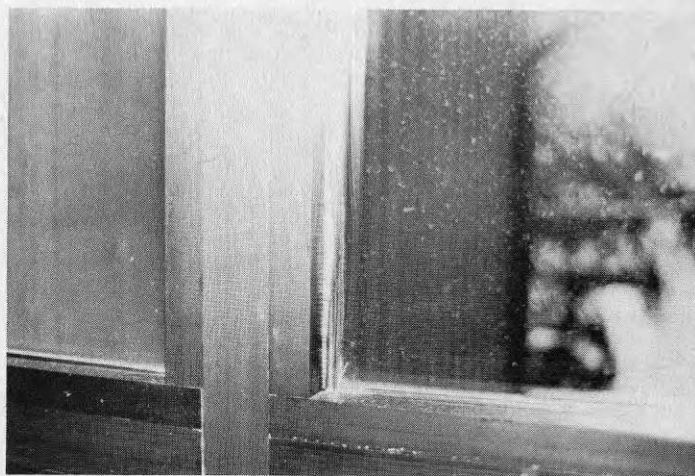
Foto nr 8. Stora fogrörelser i mörkanodiserad alumi-
niumkonstruktion.

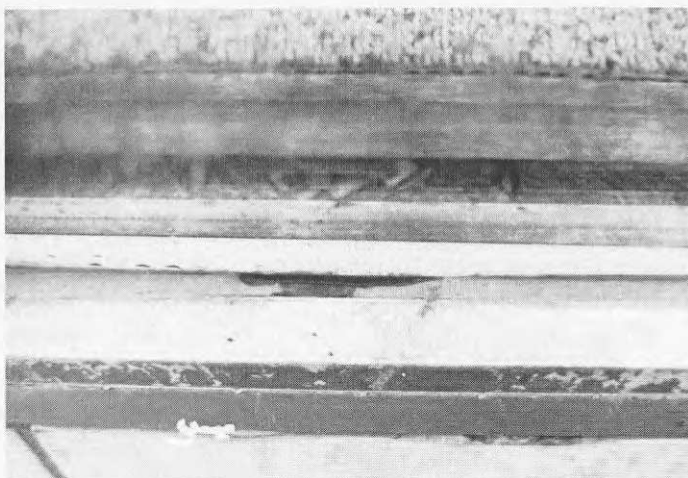
Foto nr 9. Utvändigt nedre fog i odränerad aluminiumkonstruktion. Kondens mellan glasen.

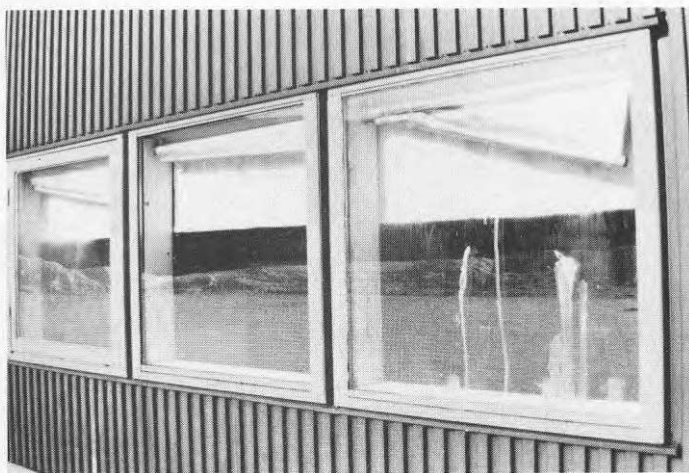
Foto nr 10. Odränerad konstruktion med aluminium utvändigt och trä invändigt. Stort antal kondens mellan glasen. Objekt Su 5

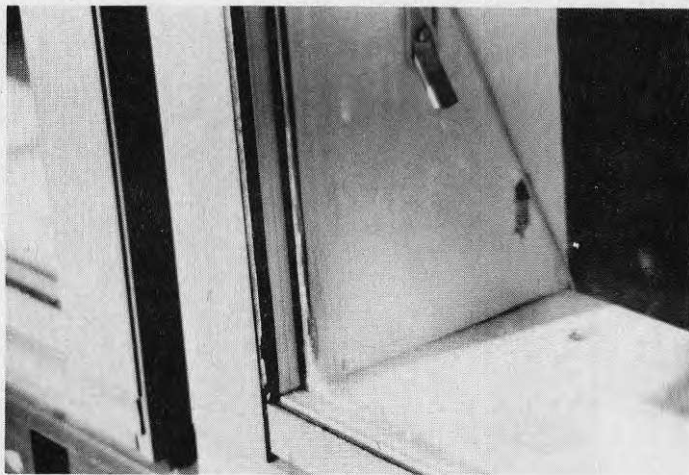
Foto nr 11. Detaljbild på breda invändiga glasningslister. Objekt Su 5.

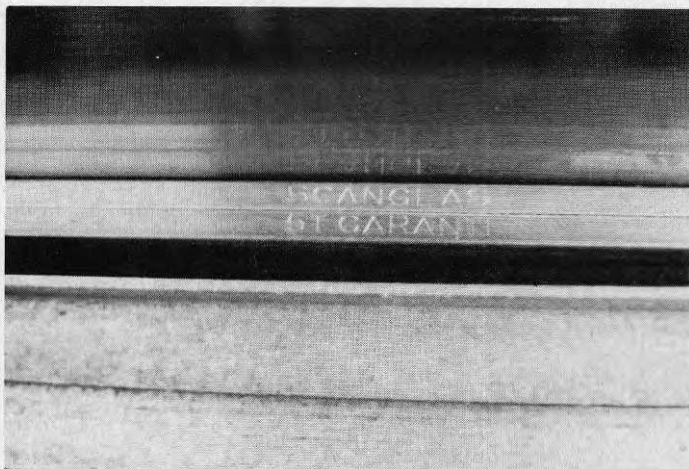
Foto nr 12. Elastiskt fogband som sjunkit ned i botten. Glasning enligt SIS 81 81 18.
