**Rapport**

**R 23:1971**

**Erosionskorrosion  
i vattenledningar  
av kopparör**

# Erosionskorrosion i vattenledningar av kopparrör

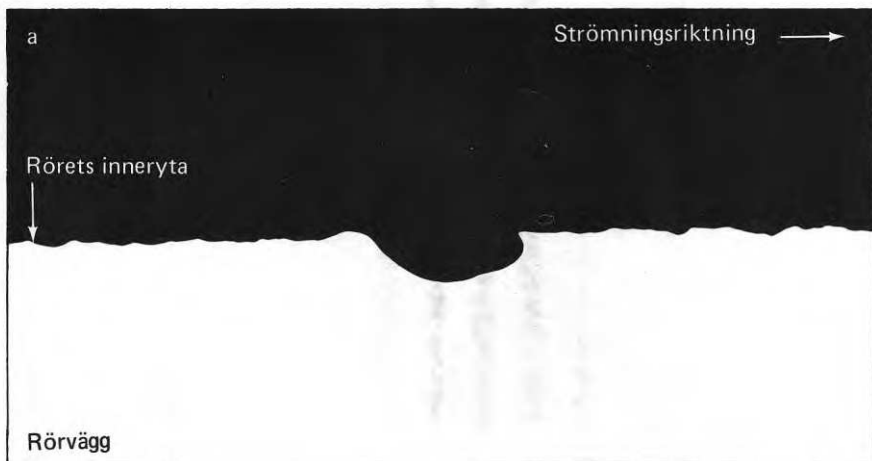
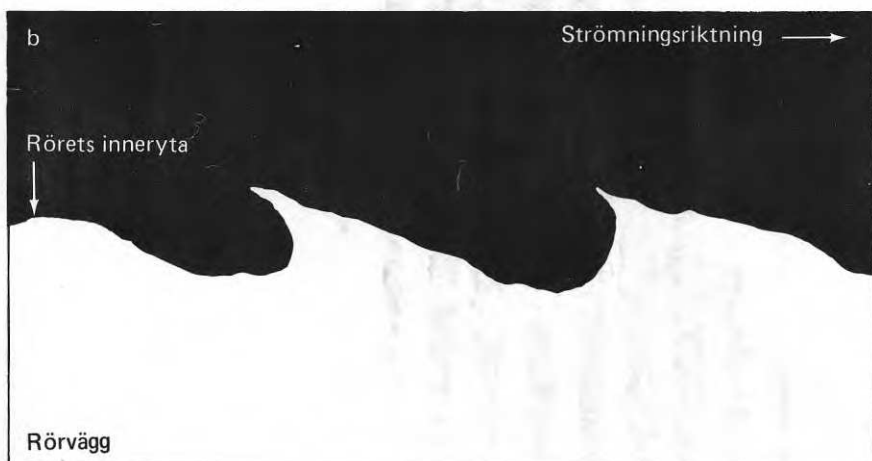
FIG. 1. Tvärsnitt genom erosionskorrosionsangrepp i prov av dimensionen 6/4 mm exponerat för luftmättat vatten med strömningshastigheten 12 m/s, 65°C och kontinuerlig strömning a) pH 8, b) pH 6,5. Förstoring 100 gånger.

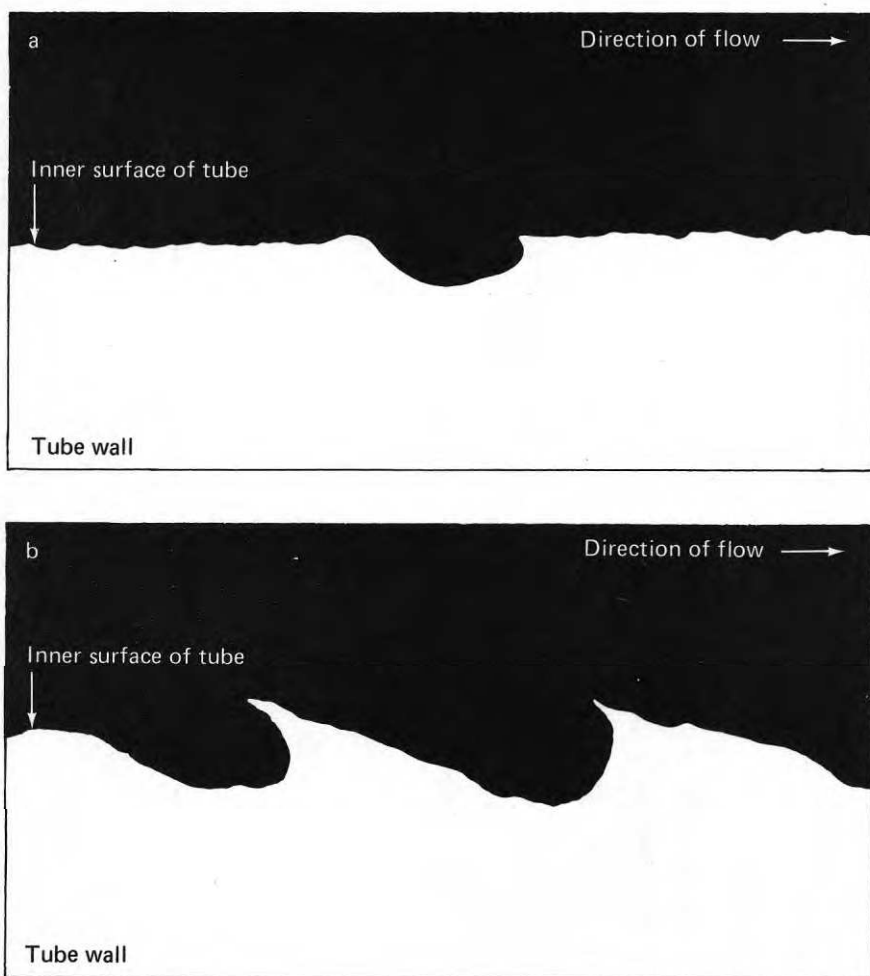
FIG. 1. Cross cut of erosion corrosion attack on test of the dimension 6/4 mm, exposed to aerated water with a flow velocity of 12 m/s, 65°C and continuous flow a) pH 8, b) pH 6,5. Magnified 100 times the size.

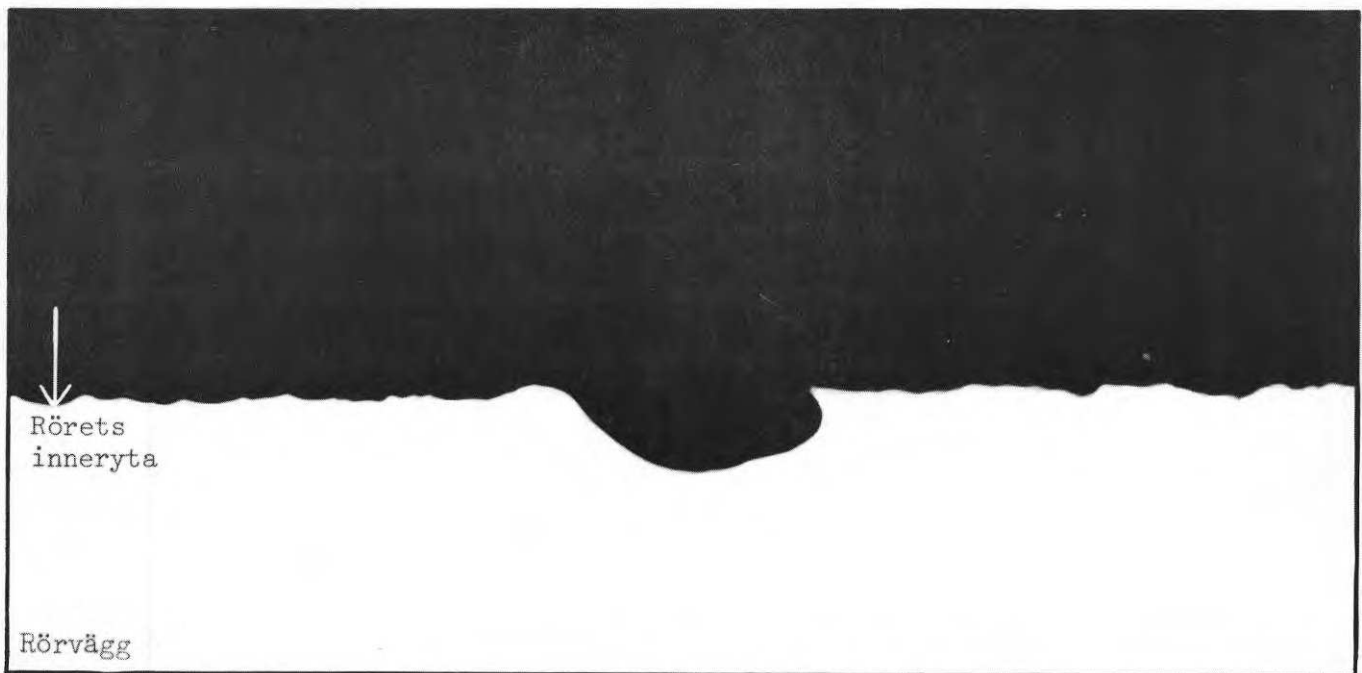
FIG. 7. Tvärsnitt genom erosionskorrosionsangrepp i prov av dimensionerna 6/4 mm exponerat för luftmättat vatten med strömningshastigheten 12 m/s, pH 8, 65°C och kontinuerlig strömning. Förstoring 200x.

Mellan erosionskorrosionsförloppet och vattnets pH-värde synes råda ett klart samband. Vid jämförelse av syningsresultaten från kretsarna 2 (kontinuerlig strömning, 65°C, pH 8) och 7 (kontinuerlig strömning, 65°C, pH 6,5) framgår att erosionskorrosionsangreppen dels är mer omfattande, dels uppträder vid lägre strömningshastigheter om vattnet är surgjort, se FIG 7, 8 föregående sida.

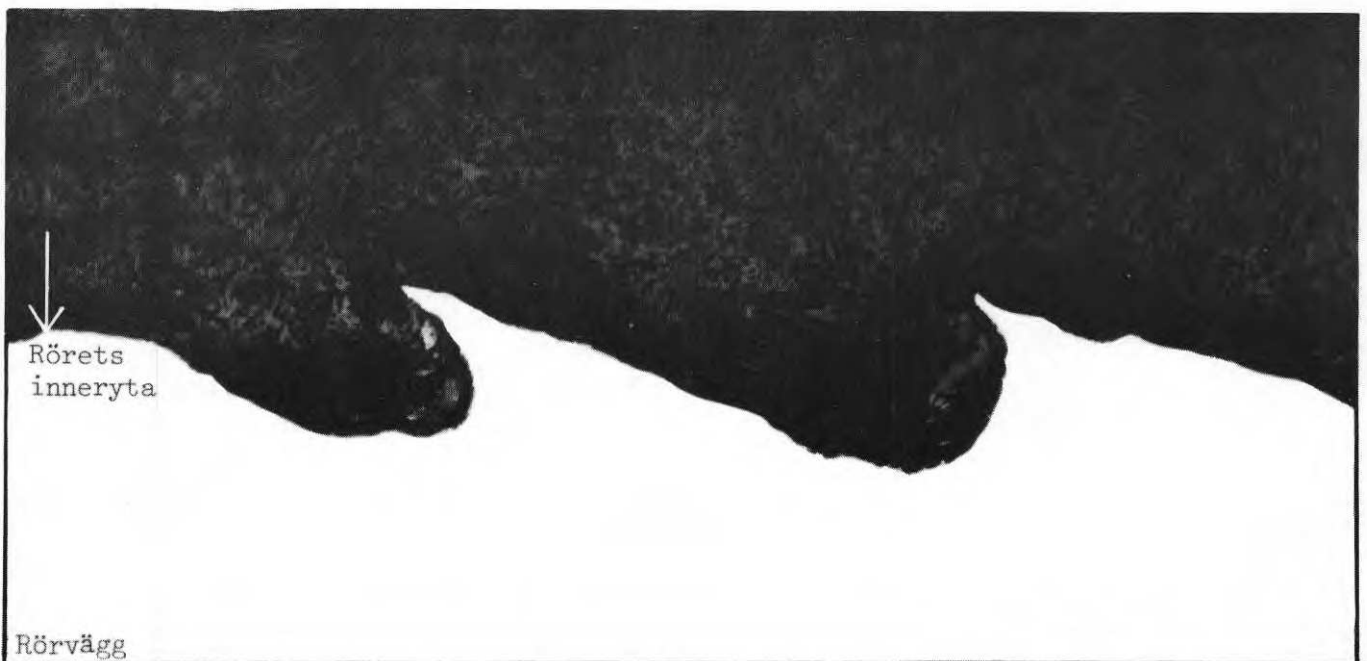
FIG. 8. Tvärsnitt genom erosionskorrosionsangrepp i prov av dimensionerna 6/4 mm exponerat för luftmättat vatten med strömningshastigheten 12 m/s, pH 6,5, 65°C och kontinuerlig strömning. Förstoring 200x.
