R147:1981

**Elkanalisation
i kontorsbyggnader**

**Erfarenheter och värdering
av utförda kanalisationssystem**

Per-Henrik Jacobsson

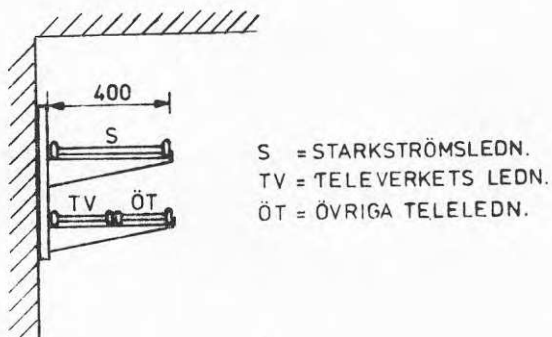
Fig. 1 Täby kommunalhus. Kabelstegar på spridningsplan

Kabelstegarna är fullt utnyttjade och delvis överbelagda. Den planerade uppdelningen med varje ledningsslag för sig har ej hållits. Teleledningarna ligger t.ex. delvis på stegen för starkström.

Något hinder för en rikligare tilltagen kanalisation torde ej ha funnits. Växelkablar har förlagts direkt mellan stativrum och telefonistrum. Dessa rum ligger över varandra.

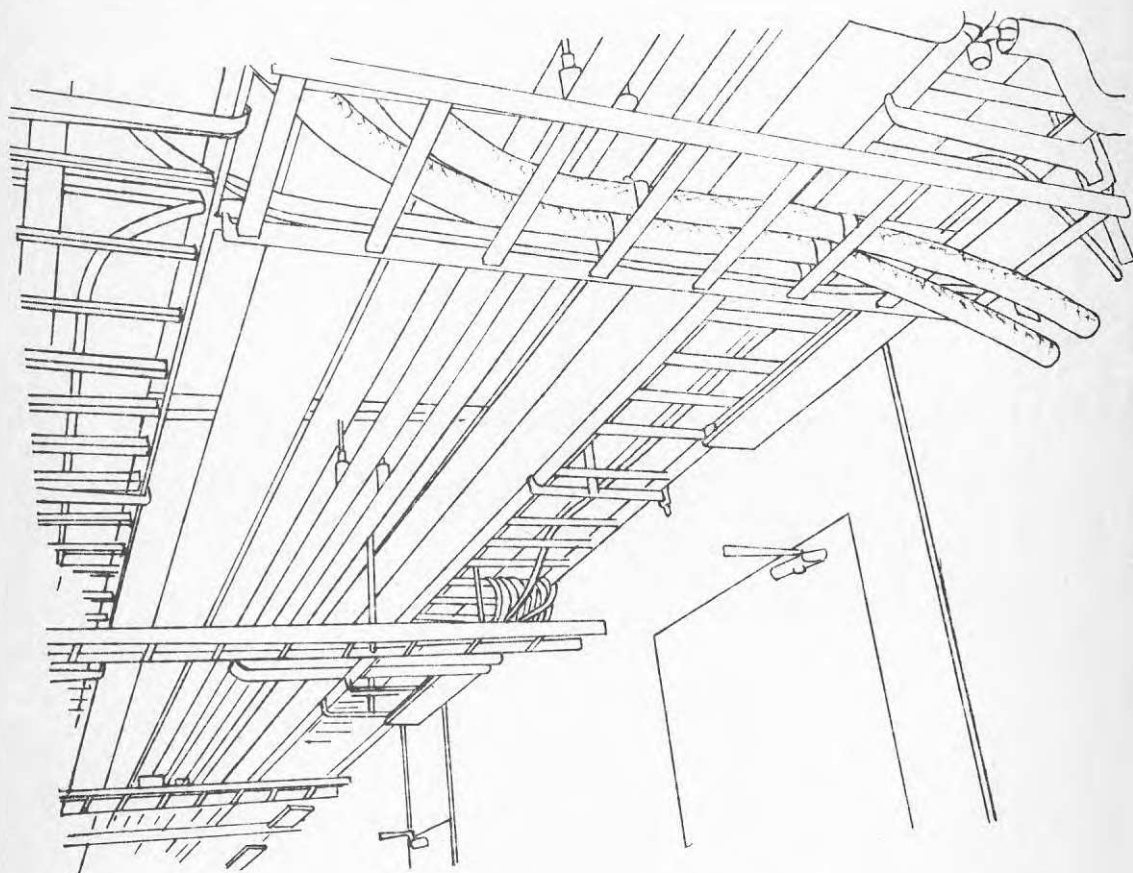
Fig. 2. LM Ericsson, Kungens kurva. Ledningskulvert

Utrymmet i höjdlöd ovanför stegarna verkar knappt. Kompletteringar med nya kablar medför enligt §21 att ledningsförmågan måste reduceras.

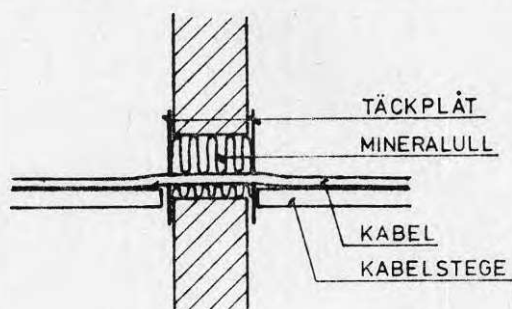
Genomföringar i brandavskiljande väggar är utförda med mineralull, som hålls på plats med plåtar enligt fig. 3.

Fig. 3. LM Ericsson, Kungens kurva. Brandsektionering i kabelstråk

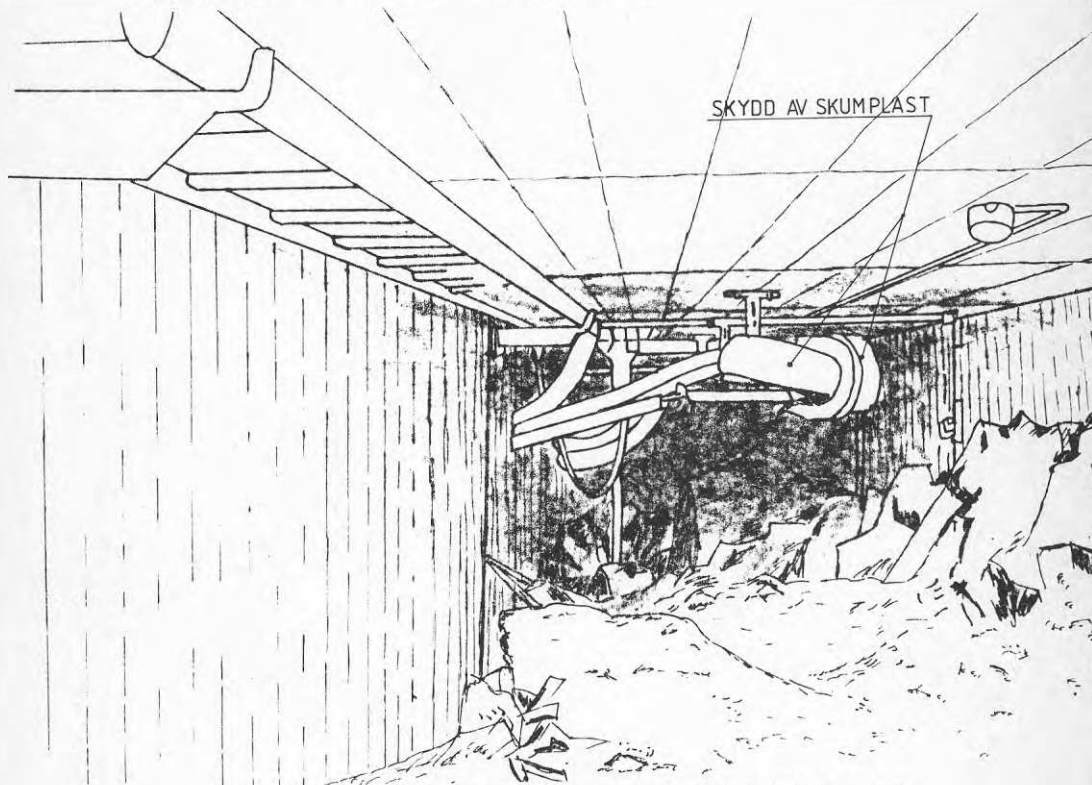
Fig. 4 LM Ericsson, Tellusanläggningen. Ledningskulvert i hus 5

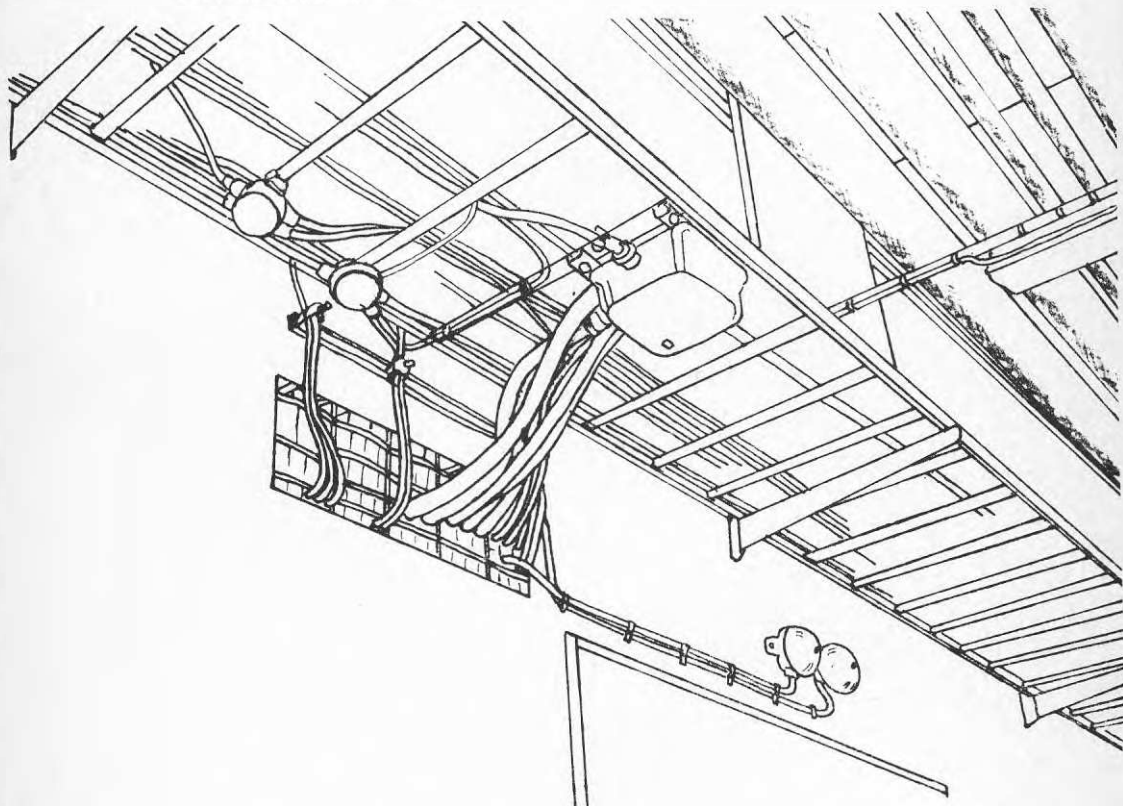
Fig. 5 KF-huset. Brandsektionering med s.k. Brattbergsgenomföring

Genomföringen är lättillgänglig och intakt med alla tätningselement på plats.

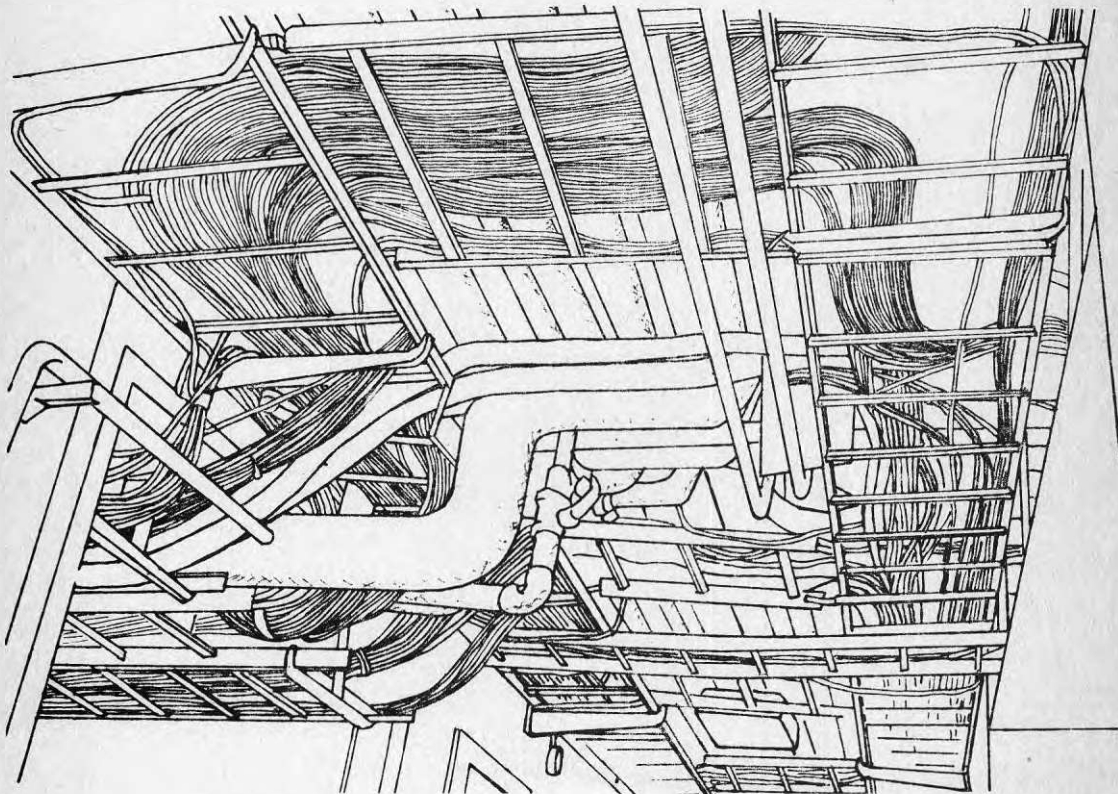
Fig. 6. Trafik Bore. Installationer i källarkorridor

Kabelstegar samsas med rörinstallationer i ett delvis alltför knappt utrymme.

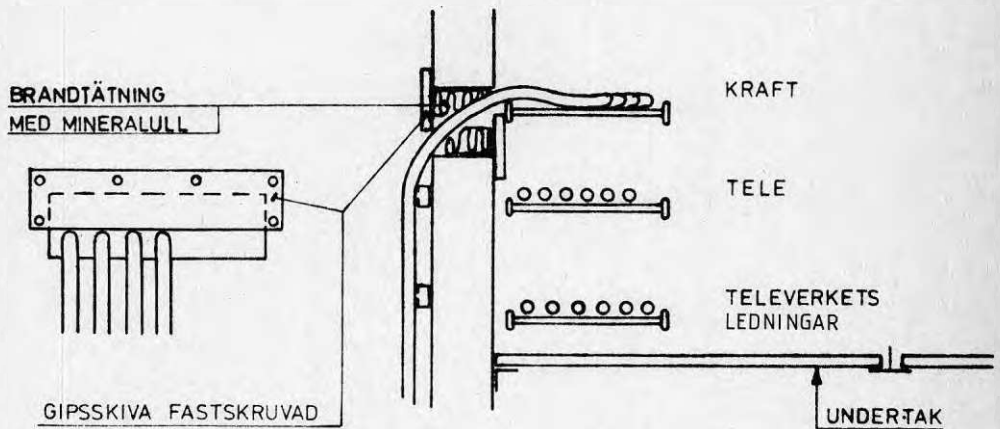
Fig. 7. Skånska Cementgjuteriet, Danderyd. Brandsektionerande ledningsgenomföring och kabelstegar på spridningsplan.

Kabelstegarna var fullt utnyttjade i utmatningsänden utanför ställverksrummet. Bättre plats bildas, varefter ledningar avtappas vid passage av schakt.

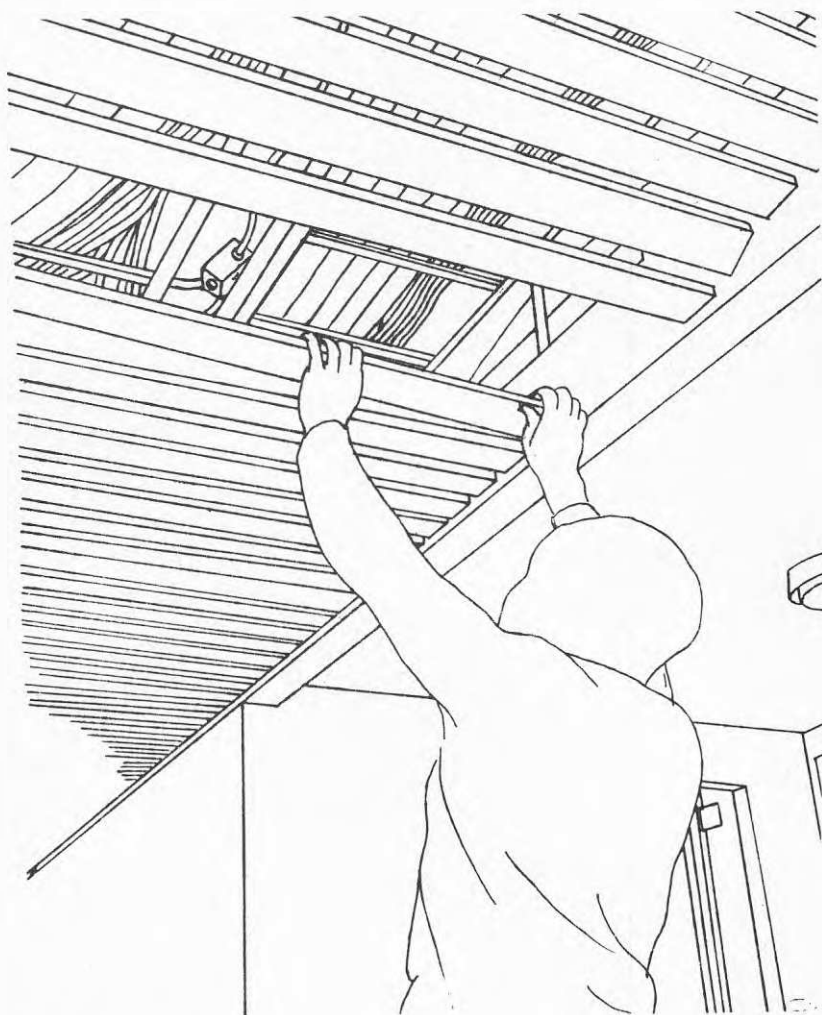
Fig. 8. AMS. Demontering av undertak på spridningsplan

I de parallella huskropparna ligger kabelstegarna över ett undertak med smala plåtlameller. Se fig. 8.

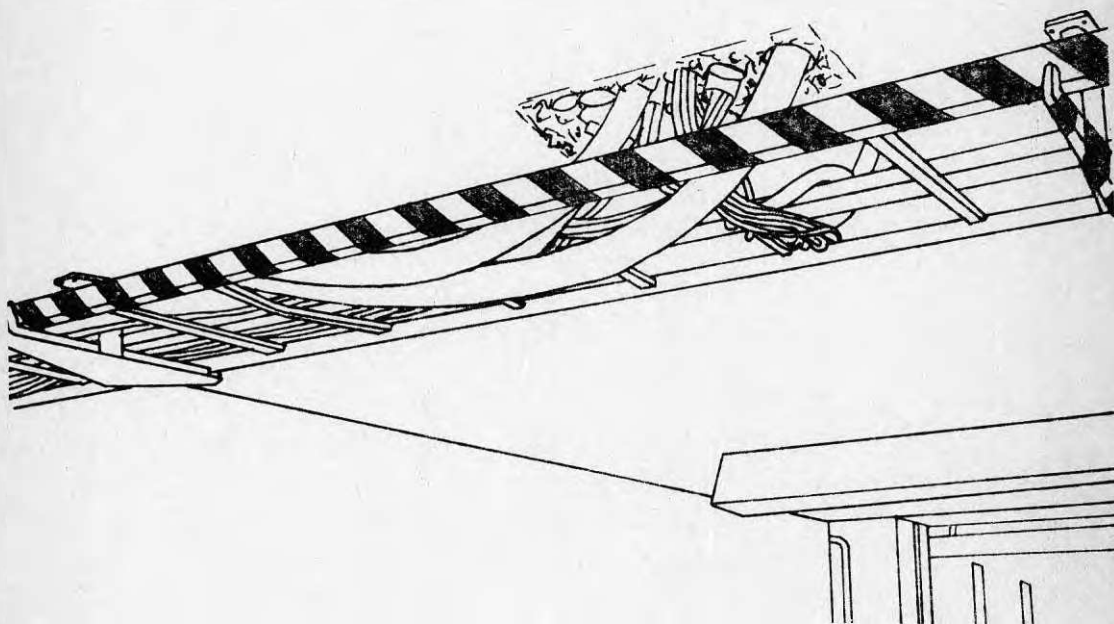
I garaget försörjes ett överliggande schakt på ett diskutabelt sätt. Den låga takhöjden medför att en kraftkabel (för dataanläggningen) på grund av böjningsradien utgör den lägsta punkten i garaget och har därmed ett riskabelt utsatt läge för mekanisk skada. Fig. 9.

Fig. 9. Landsstatshuset, Nyköping. Utsatt läge för kraftkabel i garagetak

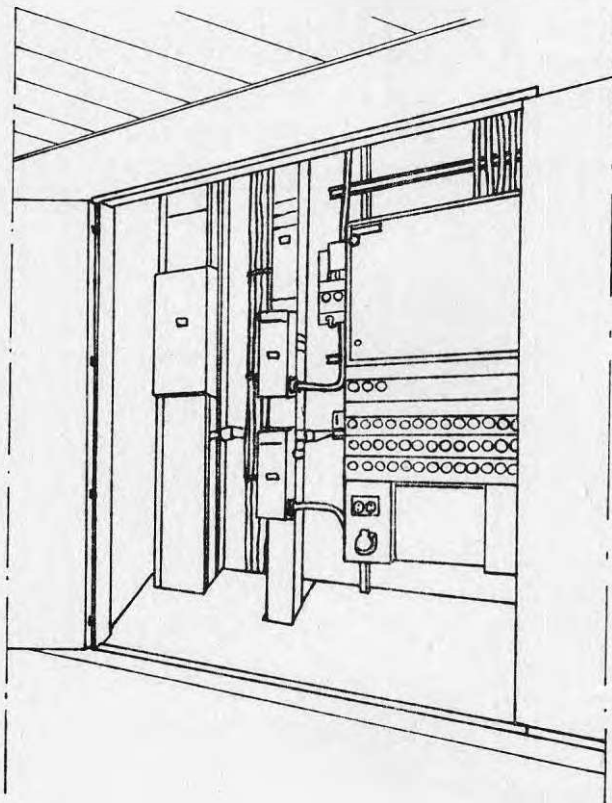
Fig. 10. Trygg Hansa. Elschakt med kanalskenor och gruppcentral.

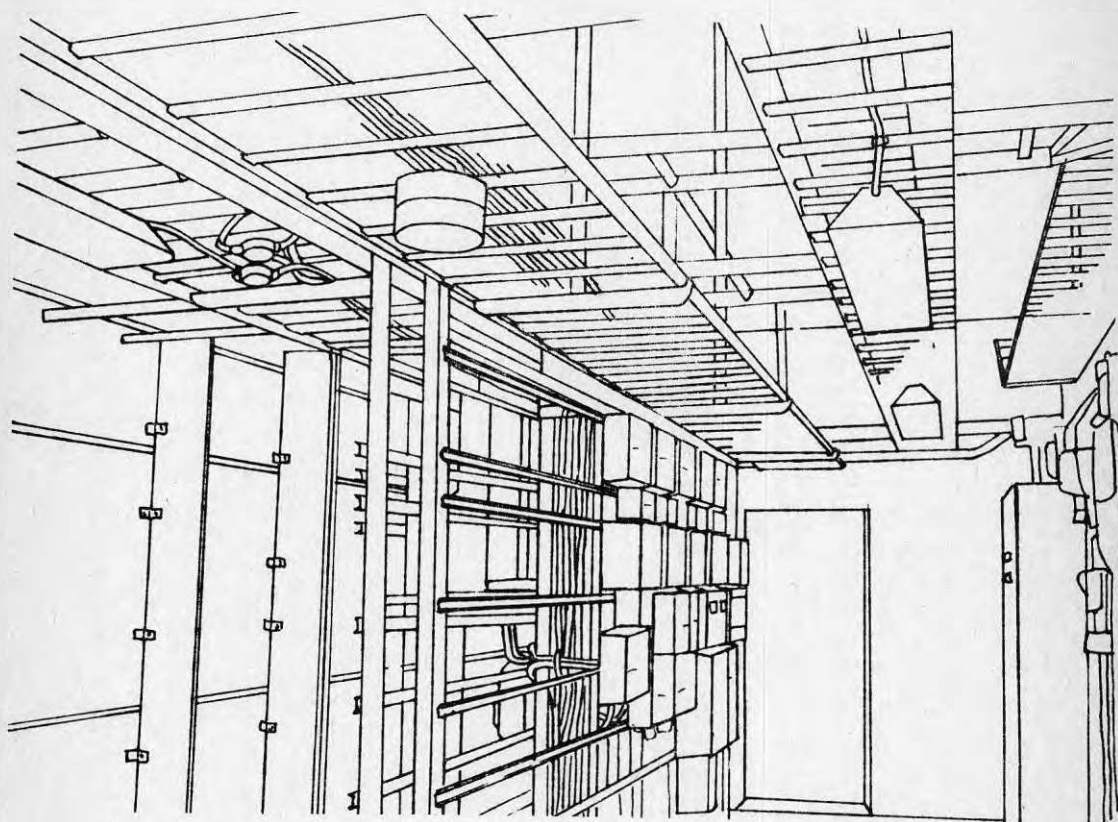
Fig. 11. KF-huset. Elrum med elschakt på kontorsplan

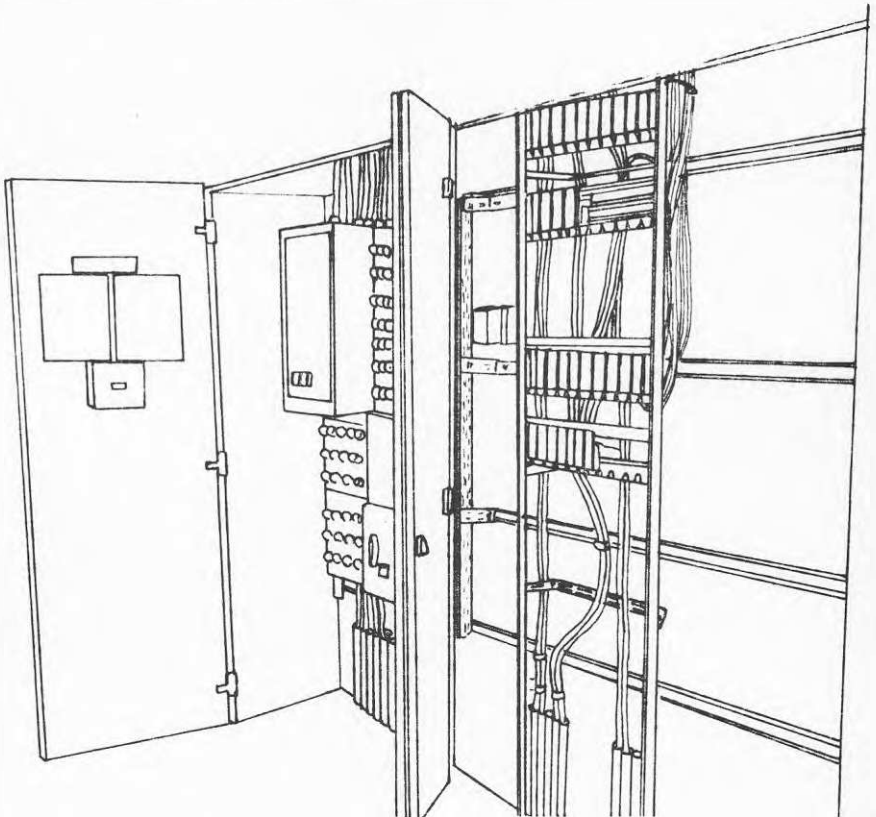
Fig. 12. Landsstatshuset Nyköping. Elschakt.

Dataterminalkablar har förlagts tillsammans med telesignalkablar.

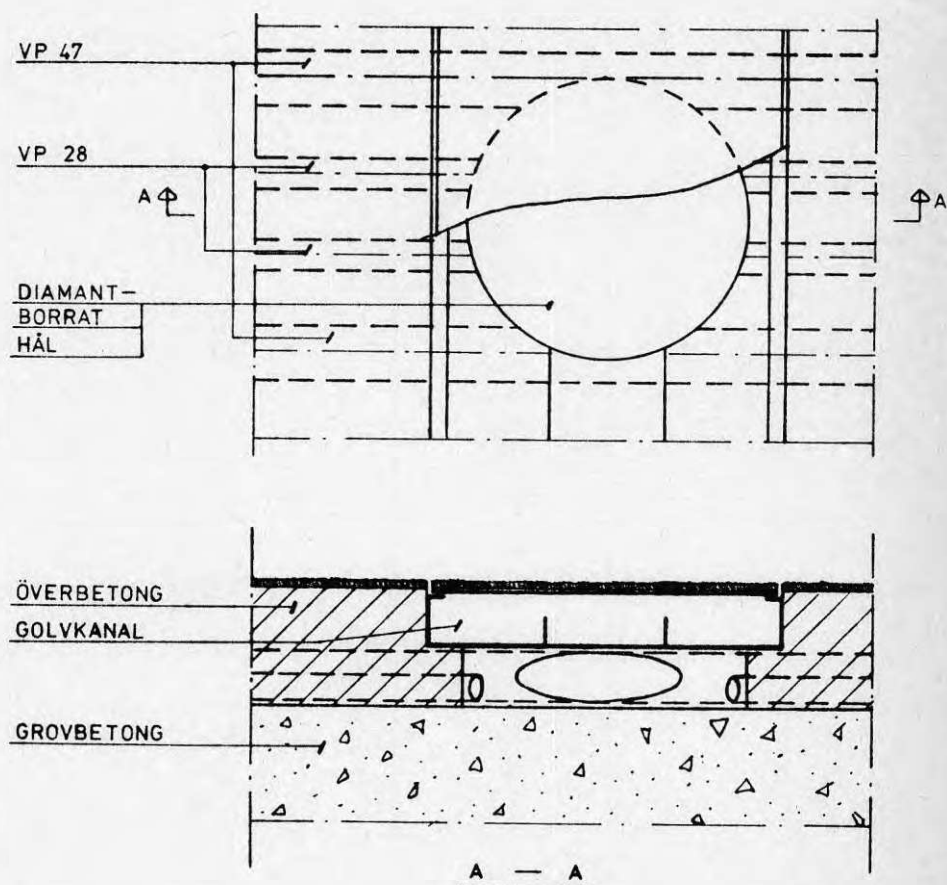
Fig. 13. Trygg Hansa. Hål till rörstråk i botten på försörjningskanal.

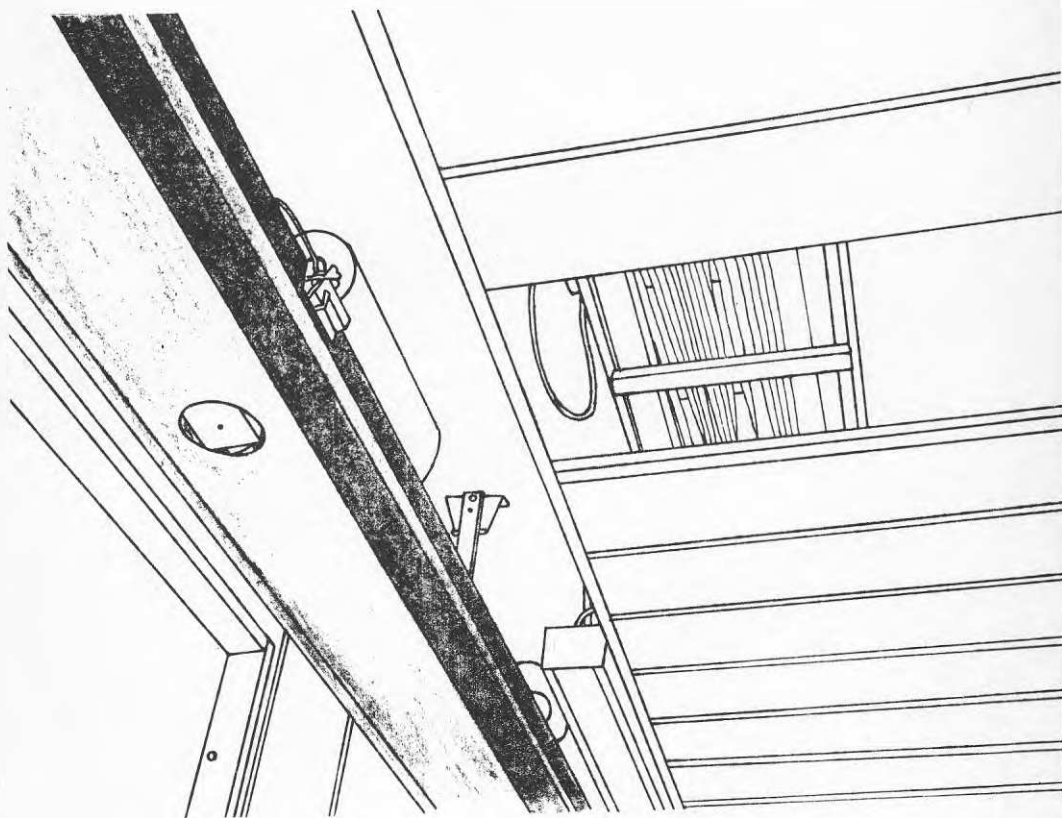
Fig. 14. LM Ericsson, Kungens kurva. Exempel på elkanalisation i korridor.

Figuren visar även övriga arrangemang t.ex. hur undertaket slutar en bit från ena korridorväggen, kopplingsdosa, som är åtkomlig underifrån samt armaturplacering. Undertakspanelerna är löst upplagda och ledningskompletteringar är relativt lätta att utföra. Eftersom dessutom inga ventilationstrummor konkurrerar om utrymmet ovanför undertak är det även gott om plats. Ventilationen har ordnats med punktvis utsugning ovanför undertak.

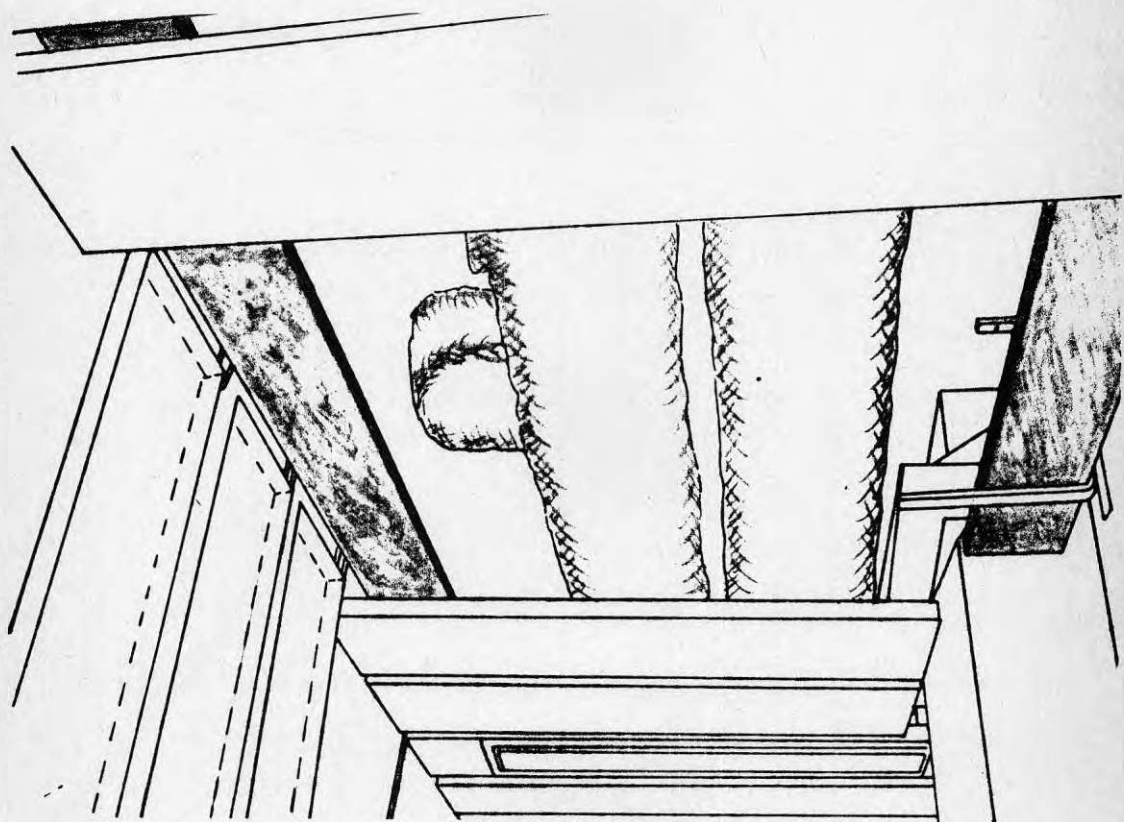
När kompletteringar och ändringar skall göras, kan panelerna fällas ner hängande efter ena korridorväggen. Arrangemanget är näst efter en helt öppet liggande ränna eller stege bland det bästa ur åtkomlighetssynpunkt.

Fig. 15. LM Ericsson, Tellusanläggningen. Elkanalisation i kontorskorridor. Nedfällbara undertakspaneler.

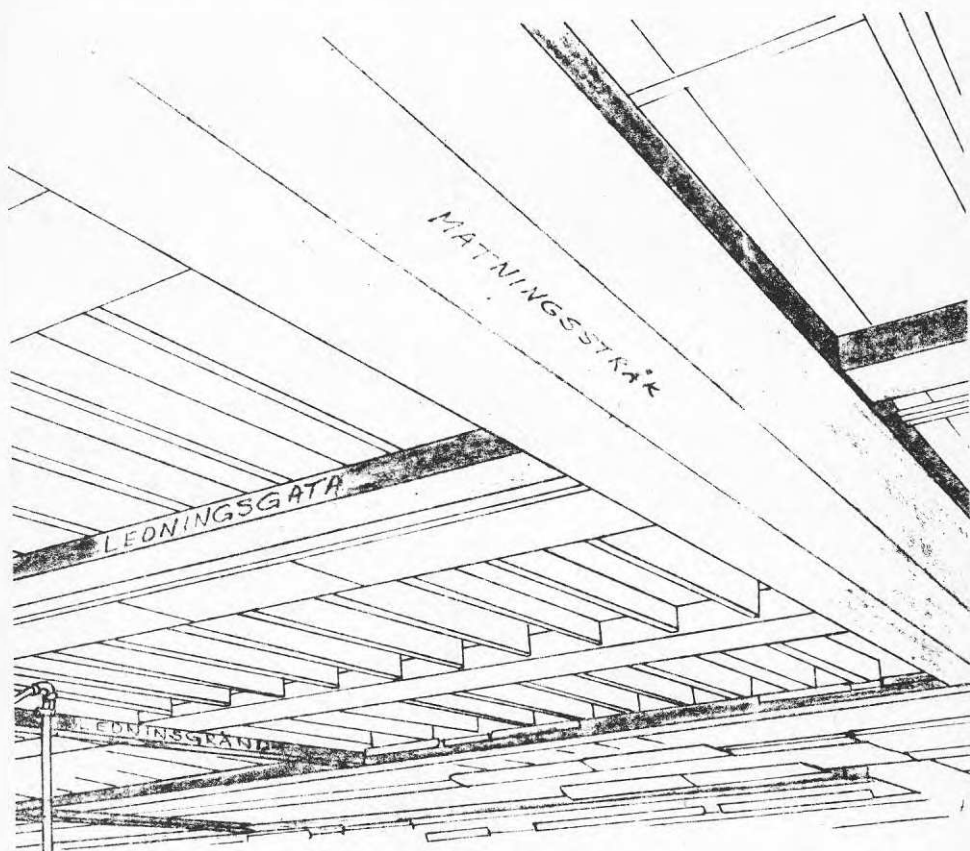
Undertaket består av LUMA:s kyltak, vilket påverkat kanalisationsens uppbyggnad. Demontering av detta undertak är relativt omständligt och tidsödande. Man har därför kanalisation både under och över undertaket. Ovanför ligger en del av ledningsnätet, som förväntas ej skall behöva ändras, på kabelstegar i två stråk. Synligt under undertaket finns ett ränn-system av strängsprutade aluminiumprofiler. Fig. 16 visar hur rännsystemet är uppbyggt. Man har benämnt systemet olika delar matningsstråk, ledningsgator och ledningsgränder med ränndimensionerna 3 x 200 mm, 200 respektive 100 mm.

Fig. 16. KF-huset. System med ledningsrännor under undertak.

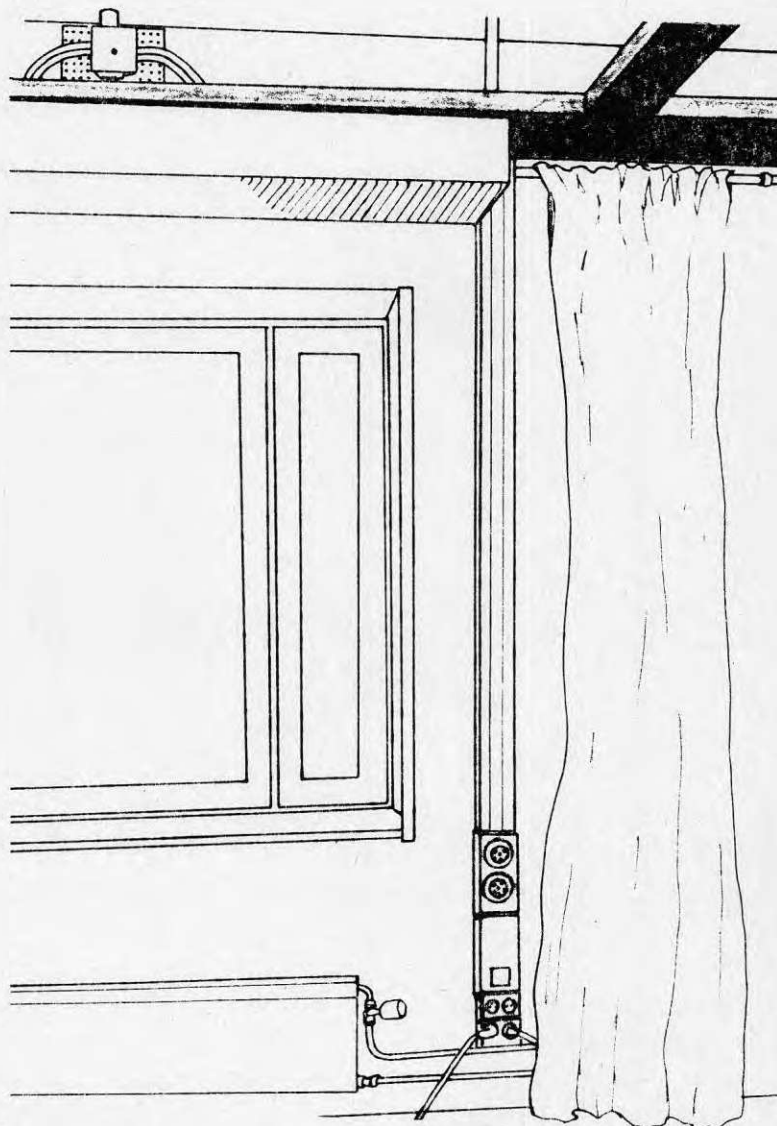
Fig. 17. Luleå Rättscentrum. Elkanalisation i kontorsrum med ledningsränna ovan fönster och nedmatning till uttagsbox.

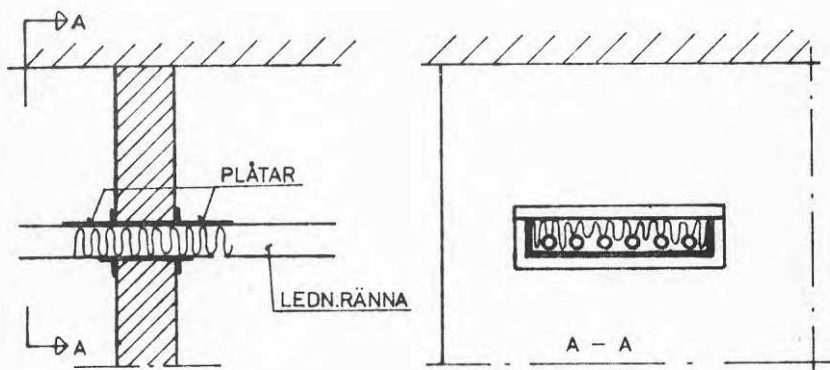
Fig. 18. Luleå Rättscentrum. Ledningsgenömföring i kontorsmellanvägg med ljudisoleringskrav 48 dB.

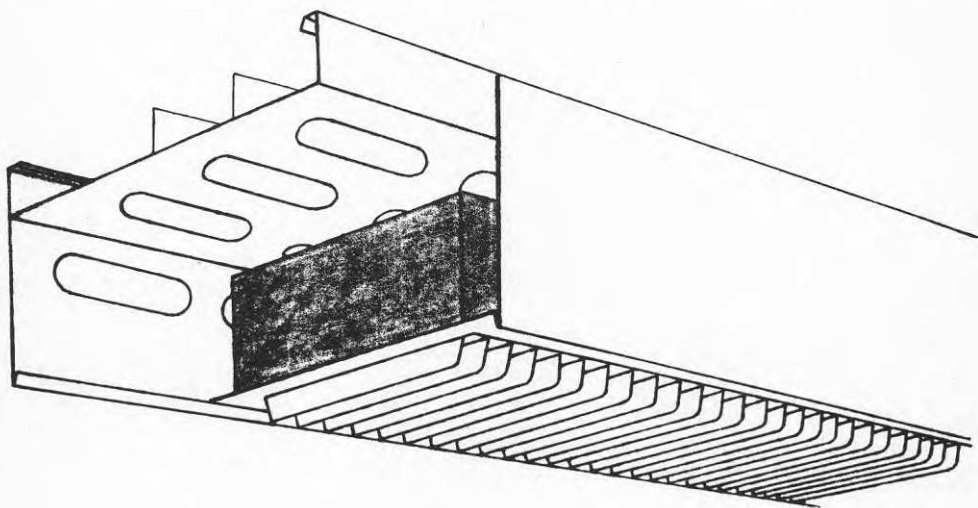
Fig. 19. Landsstatshuset, Nyköping. Installationskanal i korridortak

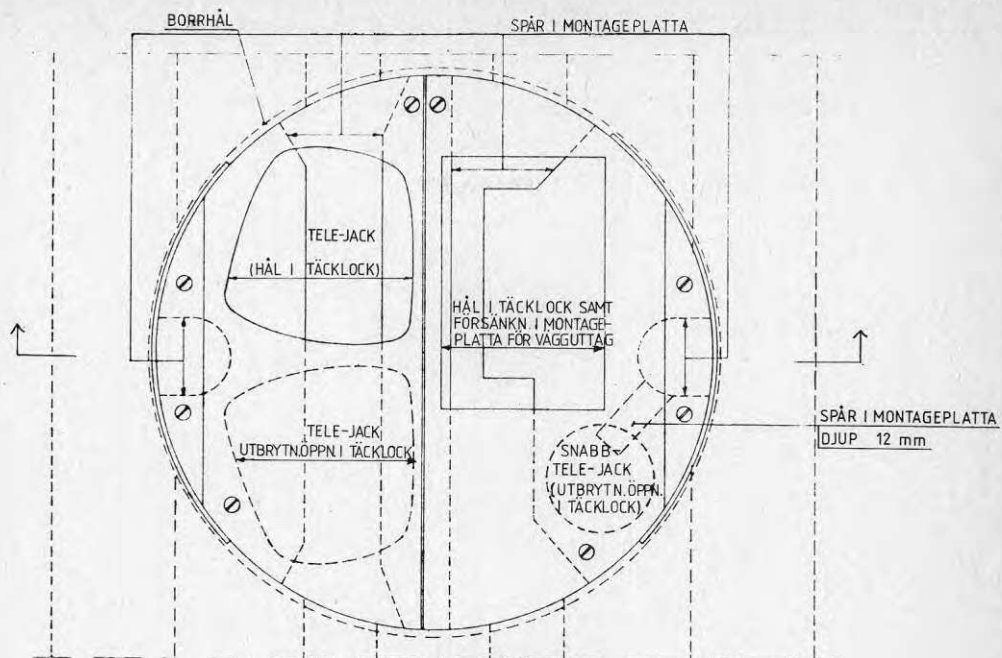
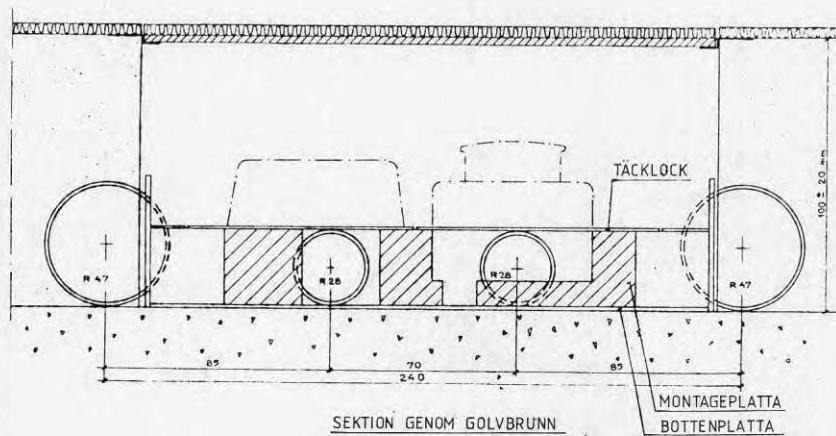
Brunnens konstruktion framgår av fig. 20. Rörens läge i förhållande till brunnen medger ledningsdragning förbi brunnen utan att den behöver öppnas. En fördel när kompletteringar görs och möbler står på brunnarna.

Fig. 20. Trygg Hansa. Golvbrunn

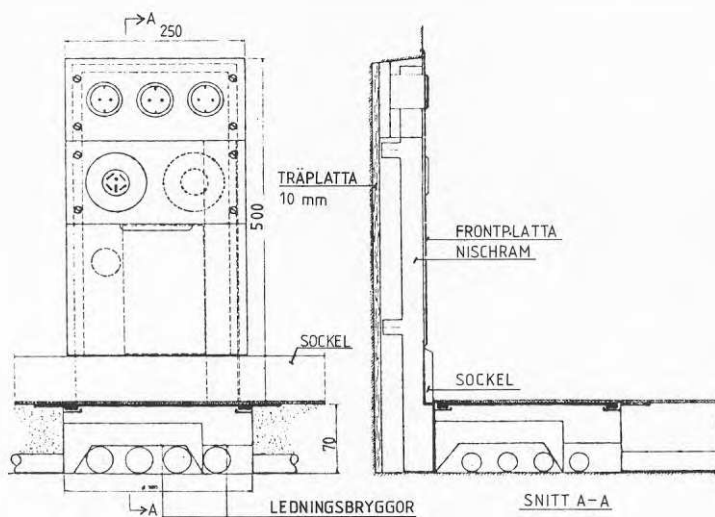
Fig. 21. Trygg Hansa. Uttagslåda, infälld i yttervägg.

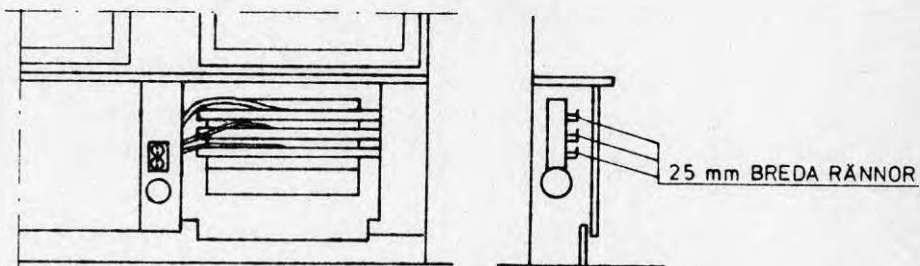
Fig. 22. Täby kommunalhus. Elkanalisation i fönsterbröstning.

Några montageplattor för teleanläggningars uttagsdon finns ej. Dessa monteras direkt på betong under fönsterapparaten. Fönsterkanalisationen försörjs via 5 st 22 mm rör i golv på två ställen per fasad.

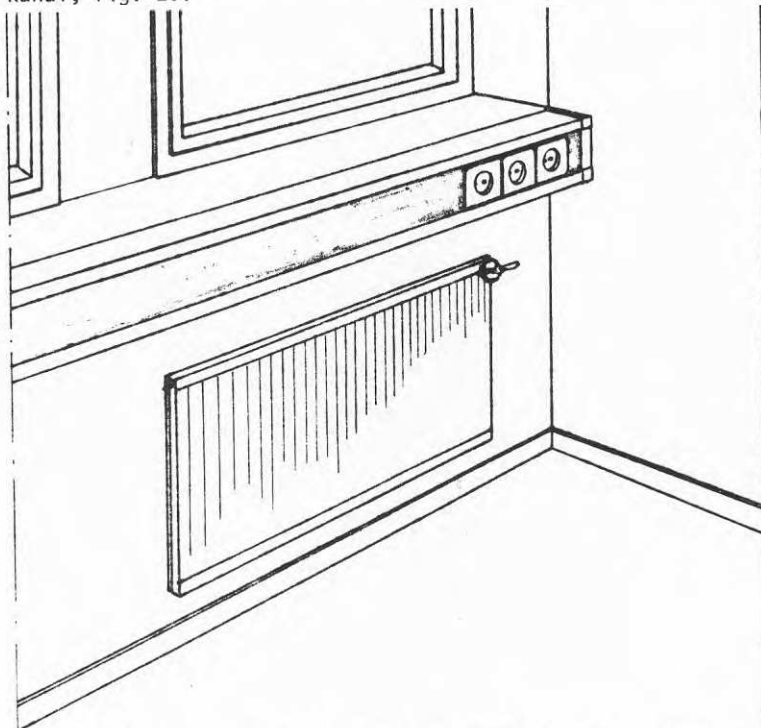
Fig. 23. Kv Vandenberg. Elkanalisation i fönsterbröstning.

Kanalen går obruten genom mellanväggarna. Avsikten har varit att kanalen skall vara tätad med mineralull i väggenomgången. Tätningen saknas dock på många ställen. Tillkapningen av locken är gjord, så att blockering uppstår både i väggenomgång och vid uttag. Locken var även för övrigt svåra att demontera, åtminstone där försök gjordes. Detta beror på att locken med åren blivit deformerade.

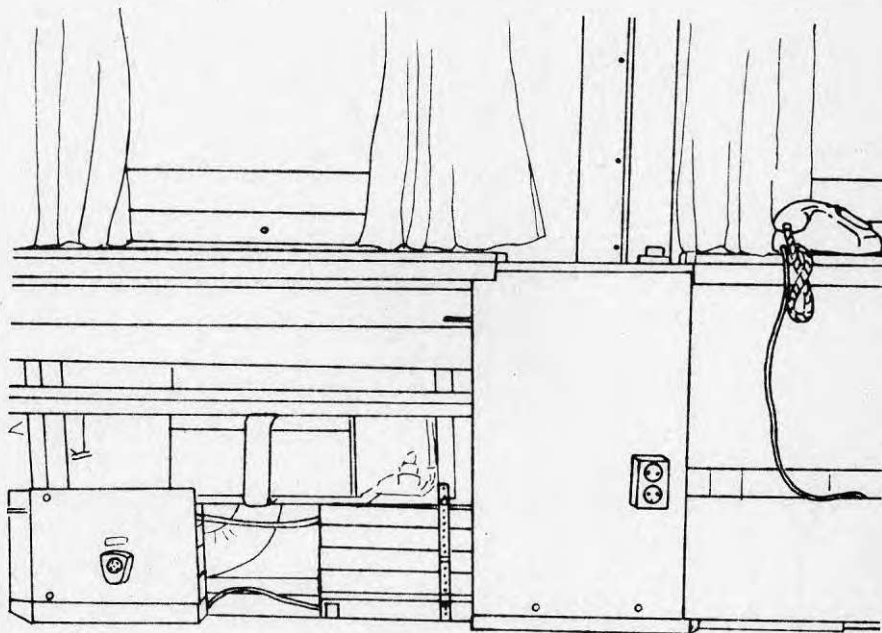
Fig. 24. LM Ericsson, Kungens kurva. Elkanalisation i fönsterbröstning.

Vägguttagen är monterade på fasta partier mellan de avhäktbara skivorna, medan teleuttagen är monterade på montageplattor av plyfa bakom fronten. Någon extra tätning mot ljudgenomgången mellan rum finns ej.

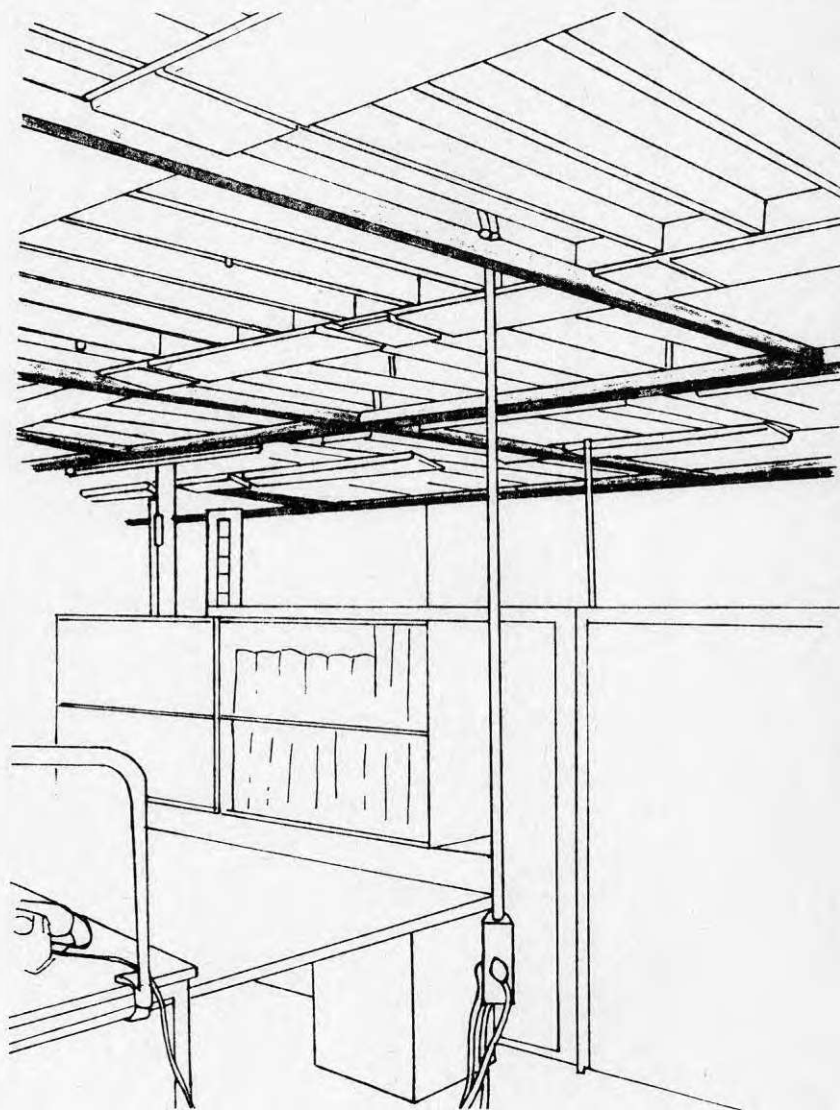
Fig. 25. KF-huset. Försörjning av arbetsplats med el och tele via uttagsstav.

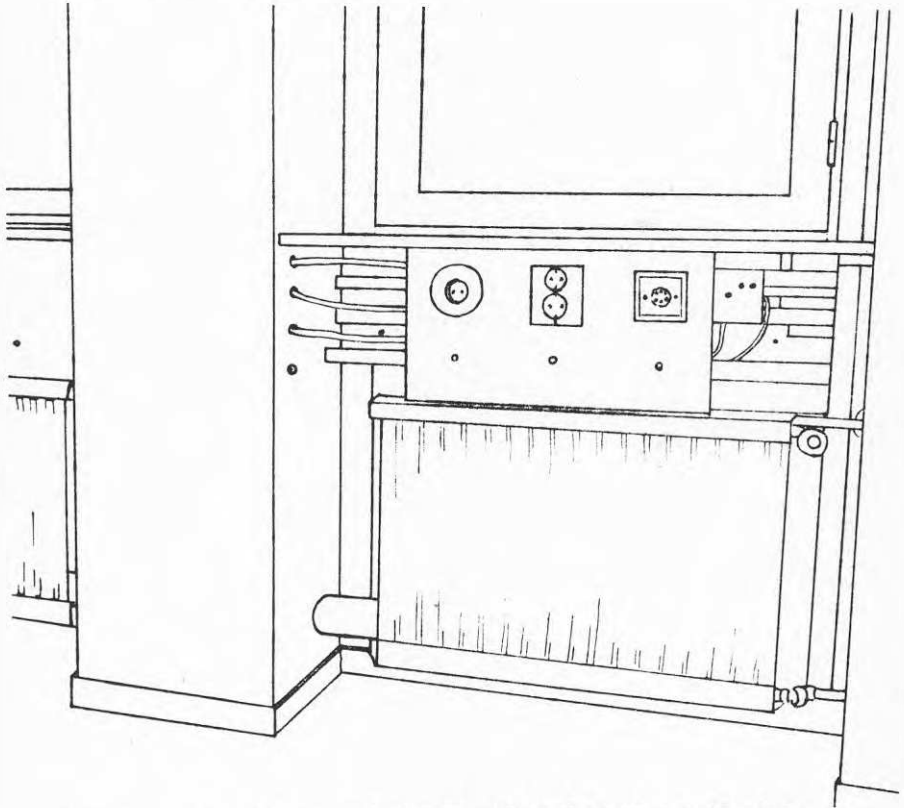
Fig. 26. Skånska Cementgjuteriet. Elkanalisation i fönsterbröstning.

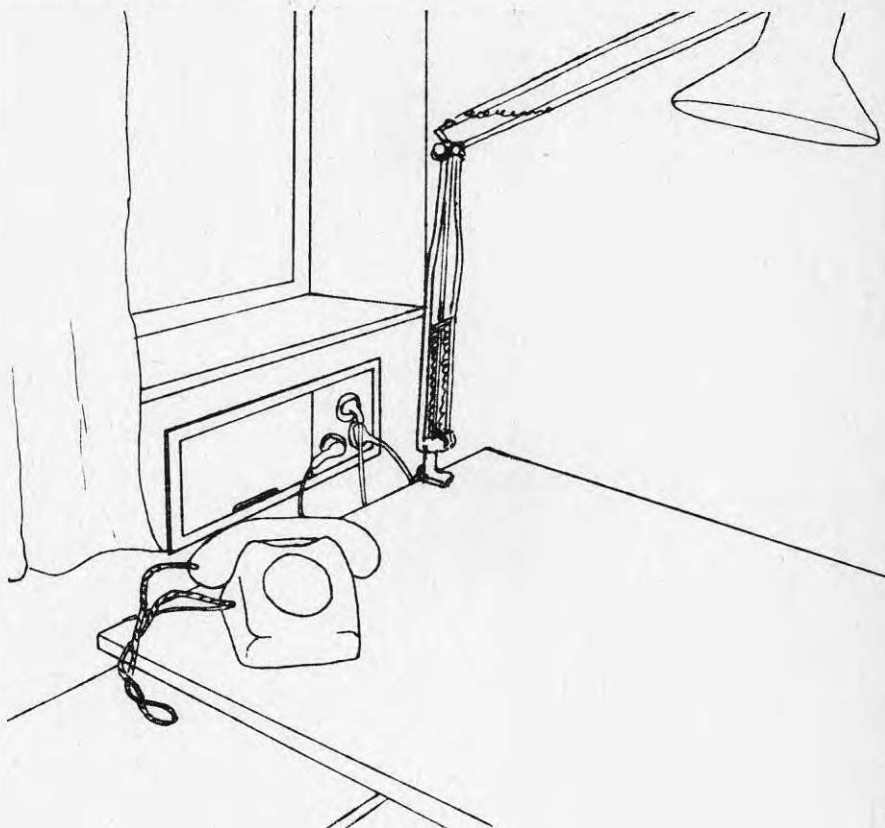
Fig. 27. Landsstatshuset, Nyköping. Helinfälld uttagslåda vid arbetsplats.
