**Rapport**

**R 35:1971**

**Skiffersvällningen i  
Östersundsområdet**

**Curt-Erik Jangdal**

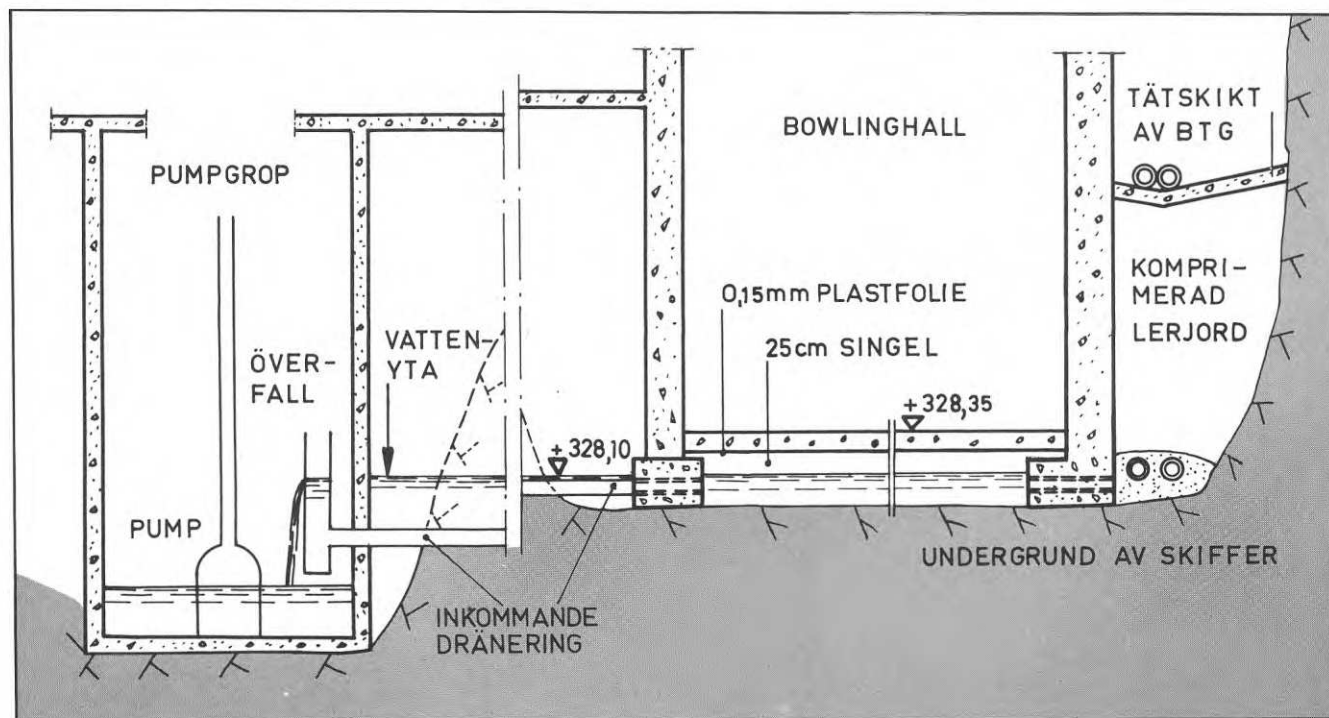
FIG. 2. Grundkonstruktion utformad som grunddamm.

Vid två olika byggnader har grundkonstruktionerna utformats som grunddammar med skifferytan täckt av vatten. I den ena byggnaden skedde infiltrationen med grundvatten och i den andra med vattenledningsvatten. Båda utförandena har visat sig framgångsrika och kan rekommenderas. En principskiss av en grunddamm visas i FIG. 2.

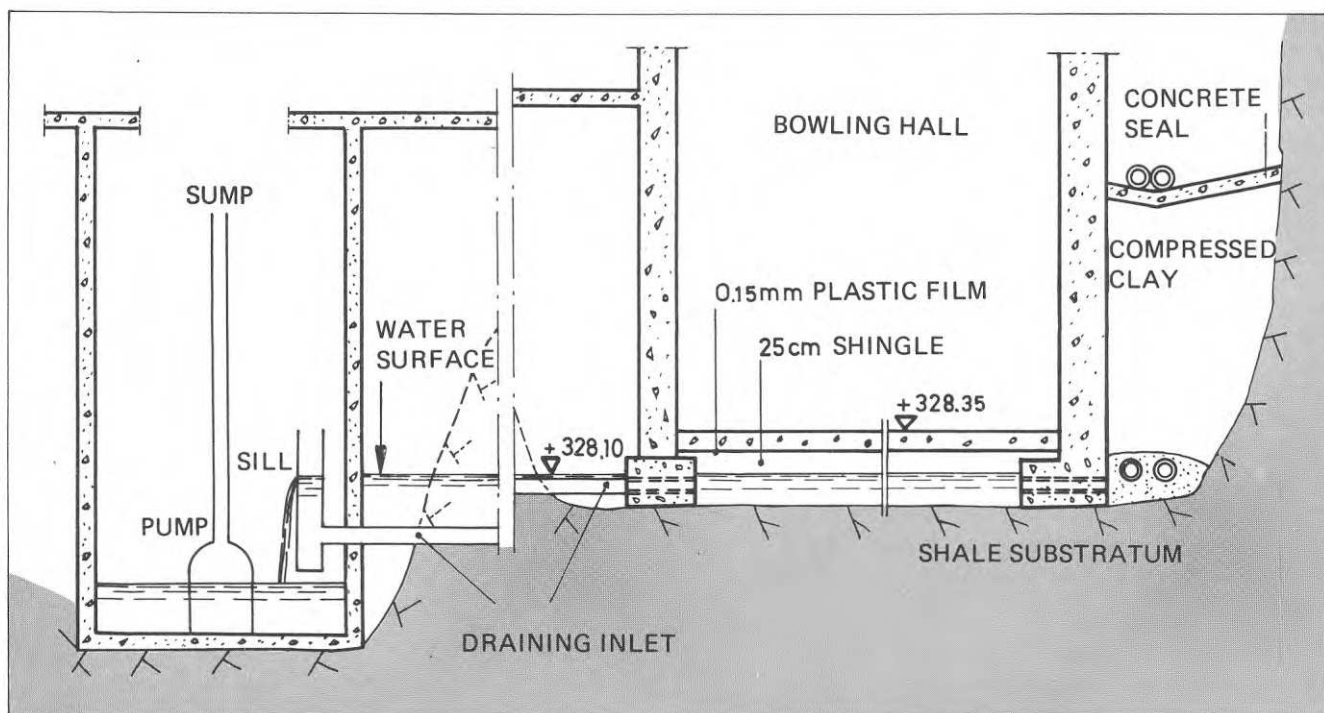
FIG. 2. Foundation in the shape of a submerged weir.

For two different buildings the foundation was designed in the form of submerged weirs with the shale surface covered with water. In one building, the infiltration was done with subsoil water and the other with tap water. Both systems have proved successful and can be recommended. An outline sketch of a submerged weir is shown in FIG. 2.

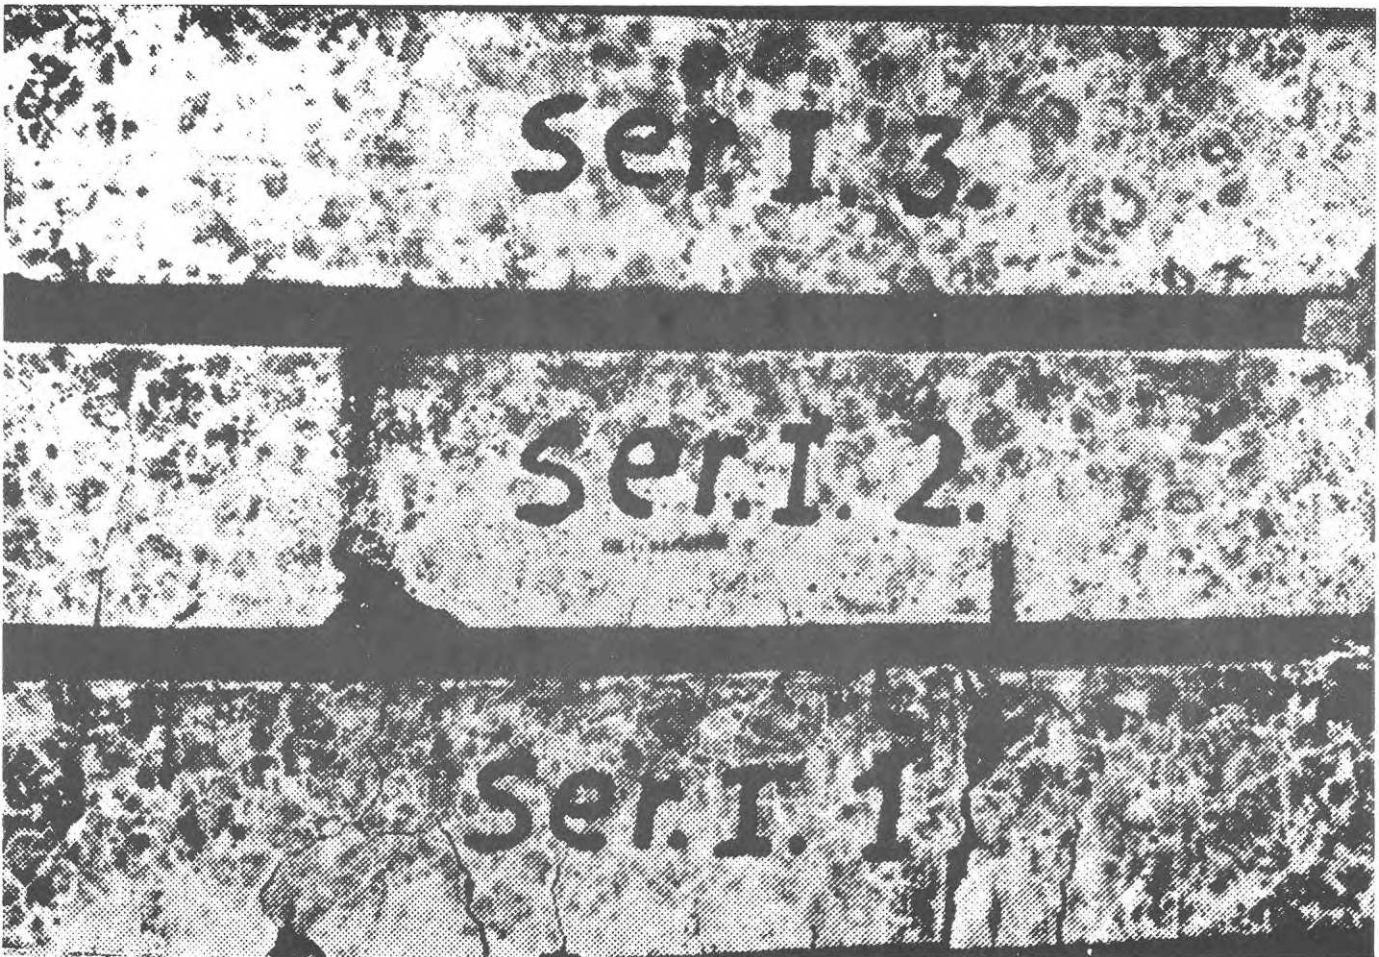
Fig. 2. Skador på provbalkar av betong med kishaltig ballast (Roosaar - Vessby: Betongskador orsakade av kismineral i ballast).

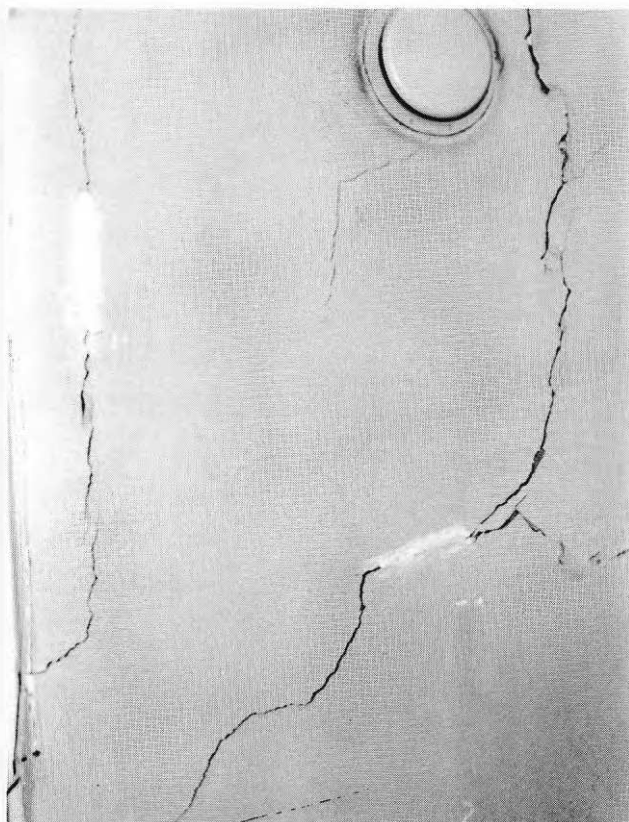
Exempel på de vanligaste skadetyperna nämligen skador på golv och icke bärande väggar redovisas i fig. 10-12. Golv av betong buktar upp kraftigt och spricker, men i många källarutrymmen har detta liten betydelse. När det gäller förråds- och lagerutrymmen med hyllor och diskar som vilar på golvet kan inredningen ta skada och utnyttjandet försvåras. I större lagerlokaler med hård trafik av truckar o.dyl. har skadorna direkt avgörande betydelse. Vid användning av höga stapeltruckar kan även en liten golvlutning betyda en så kraftig tyngdpunktsförskjutning hos trucken att arbetet med den blir riskabelt. Det finns även risk för att de hårda truckhjulen bearbetar golvet så kraftigt att betongen blir starkt söndersmulad. Truckhjulen utsätts ju också för slitage när de passerar skarvar och sprickor i betonggolvet. Som tidigare nämnts ger golvlyftningen även skador på icke bärande väggar. Då uppstår, som fig. 12 visar, ett flertal sprickor på ganska små avstånd men även krossningar och andra sprickutseenden förekommer.

Fig. 10. Skada på innervägg i källaren, kv. Magistern nr 6.

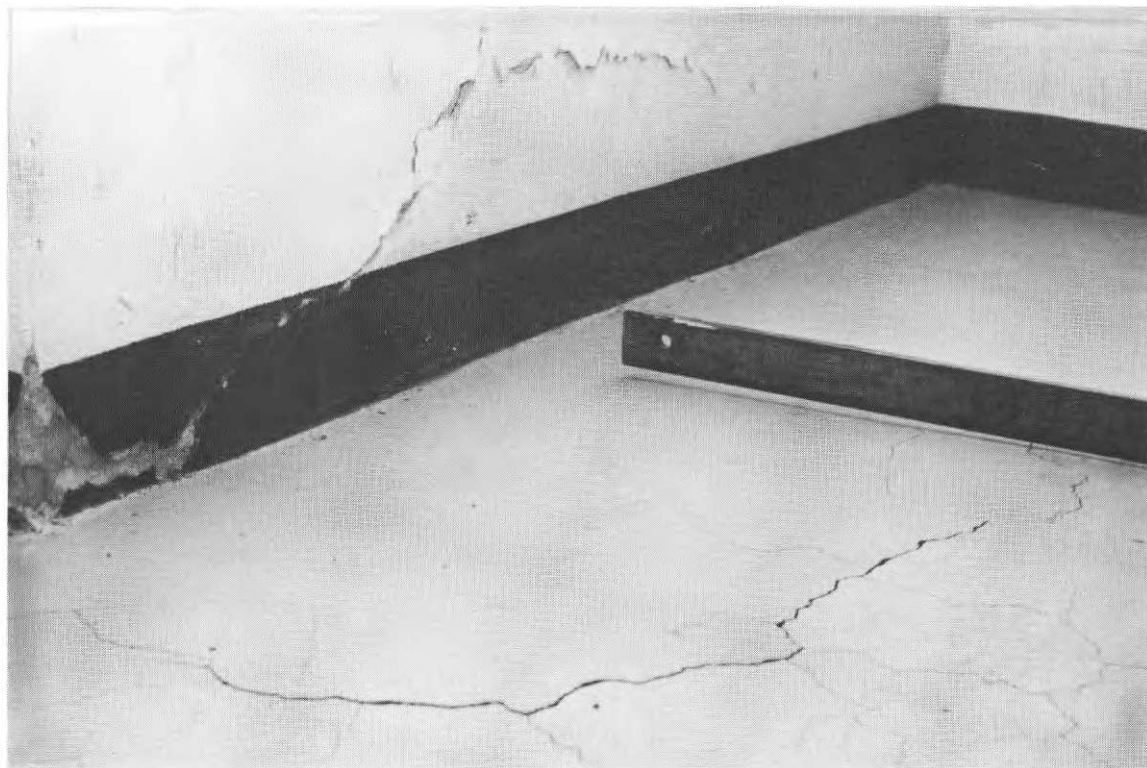
Fig. 11. Skada på golv och vägg i Hissmofors kraftverk.

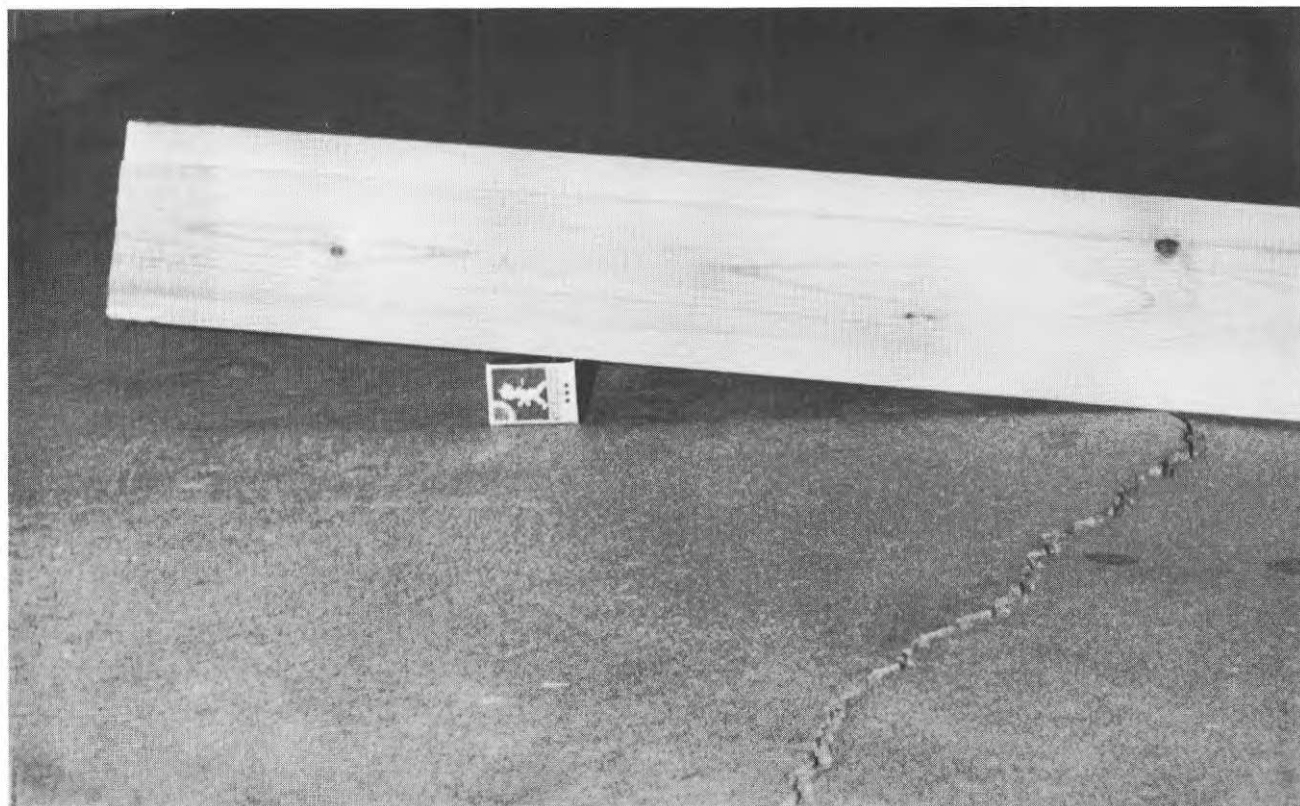
Fig. 12. Skada på källargolv i Österängsskolan.

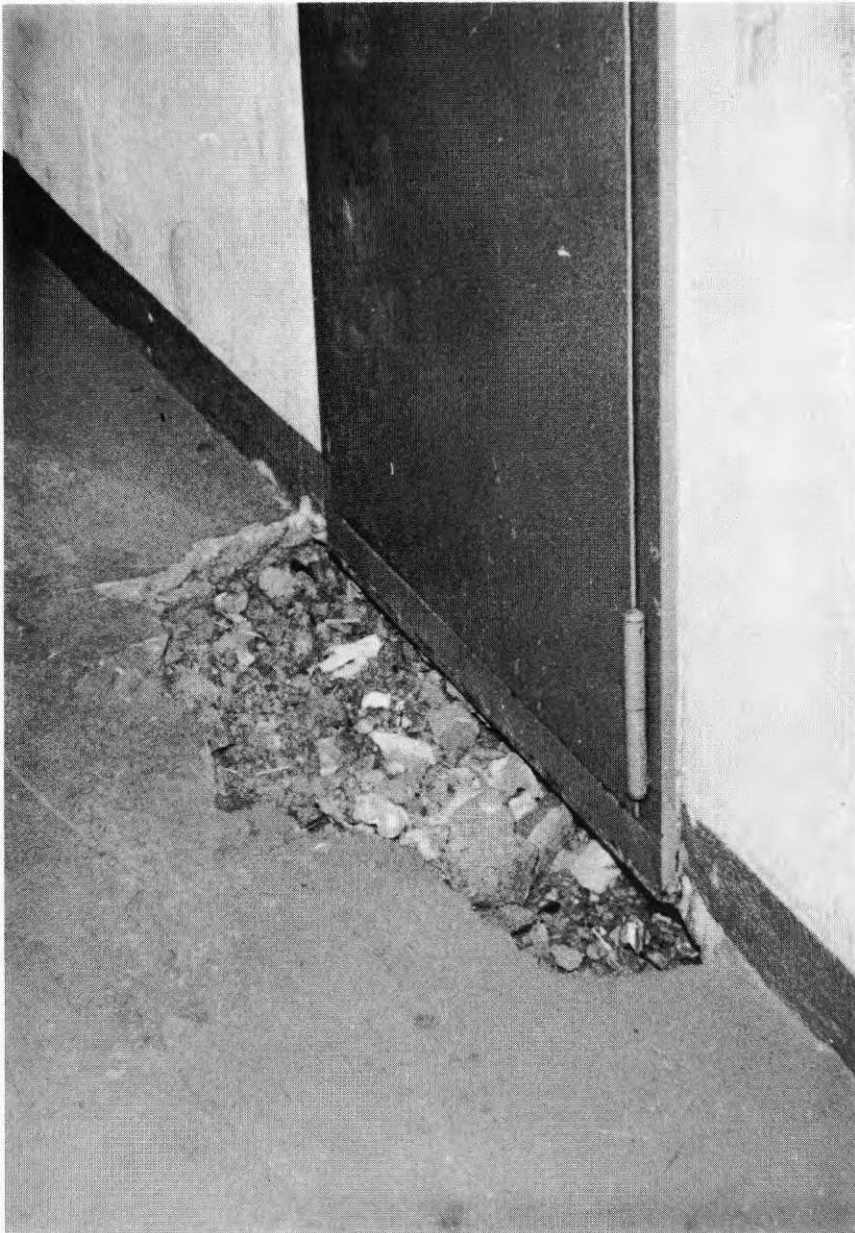
Andra vanliga olägenheter av skiffersvällning visas i fig. 13-15. Fig. 13 visar hur man måste använda bräckjärn för att öppna en dörr som klämts fast av skiffersvällning. I fig. 14 ses detalj av insidan av samma dörr och här framgår tydligt förskjutningen mellan karm och vägg liksom sprickbildningen i den bärande väggen. Om skadan förvärras ytterligare kan man som fig. 15 visar vara tvungen att mejsla bort betongen för att kunna använda sig av dörren.

Fig. 13. Uppsmejslat betonggolv vid källardörr.

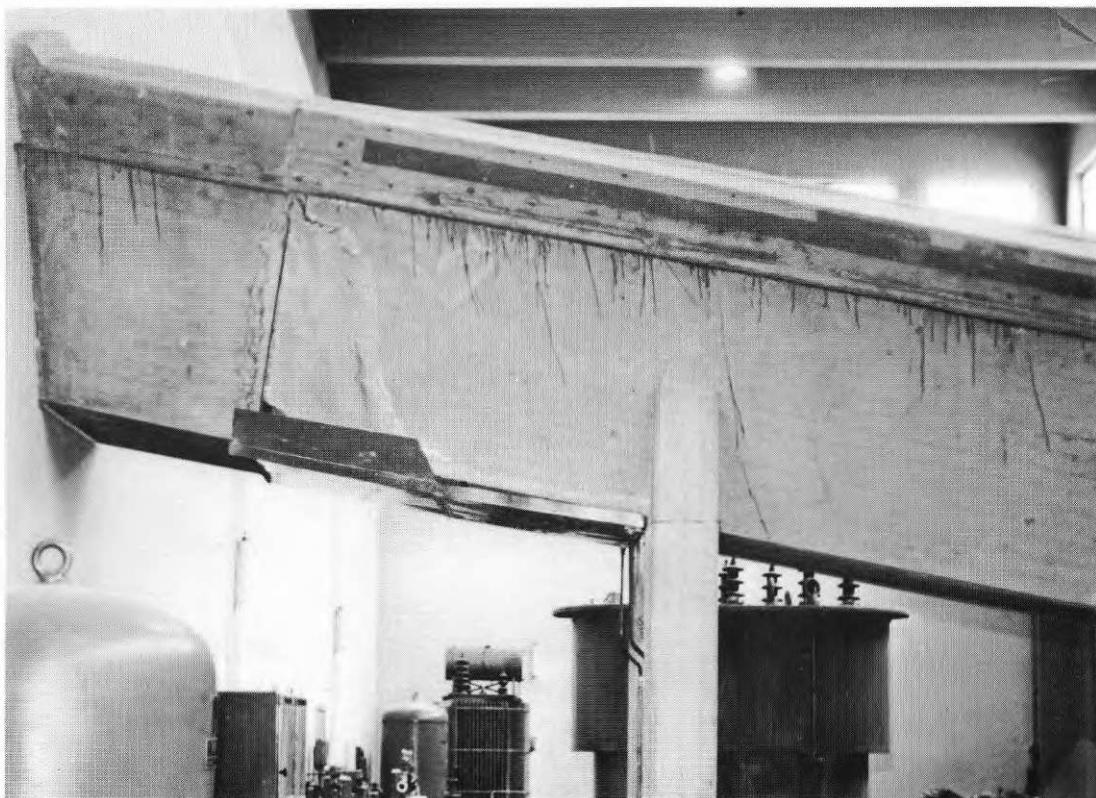
Fig. 16. Timmerränna i Hissmofors kraftverk skadad av skiffersvällning. På undersidan plåt för läckvatten.

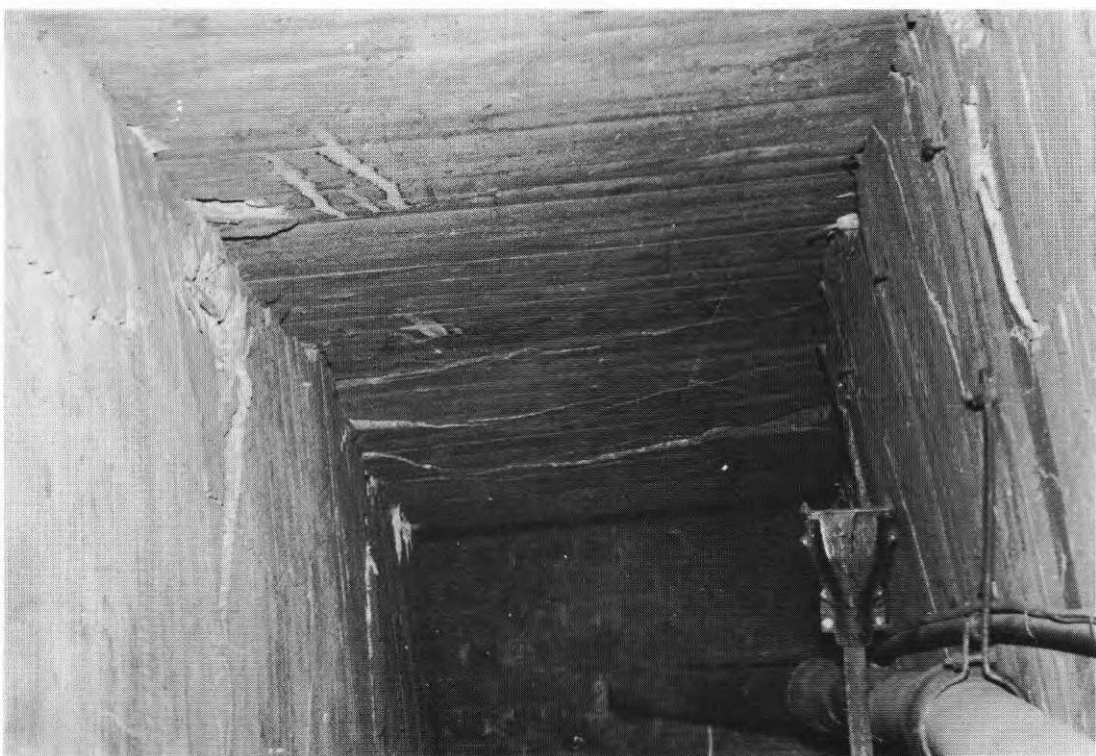
Fig. 17. Skadad varmluftskanal med arean  $1 \text{ m}^2$  i Hissmofors kraftverk.

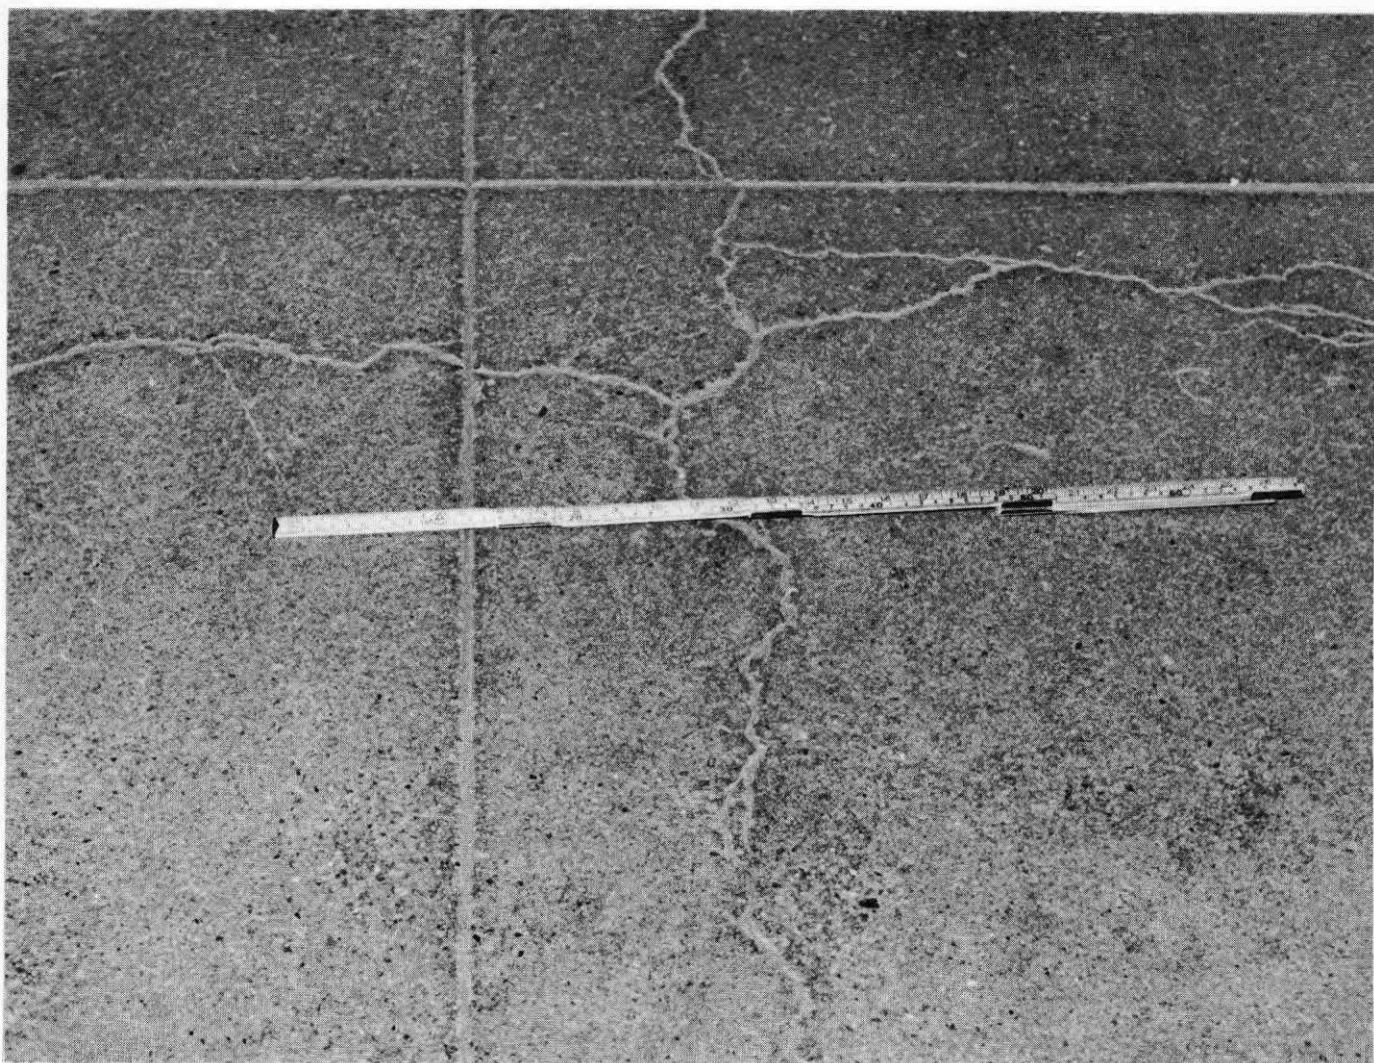
Fig. 11. Begränsad sprickbildning i källargolvet.

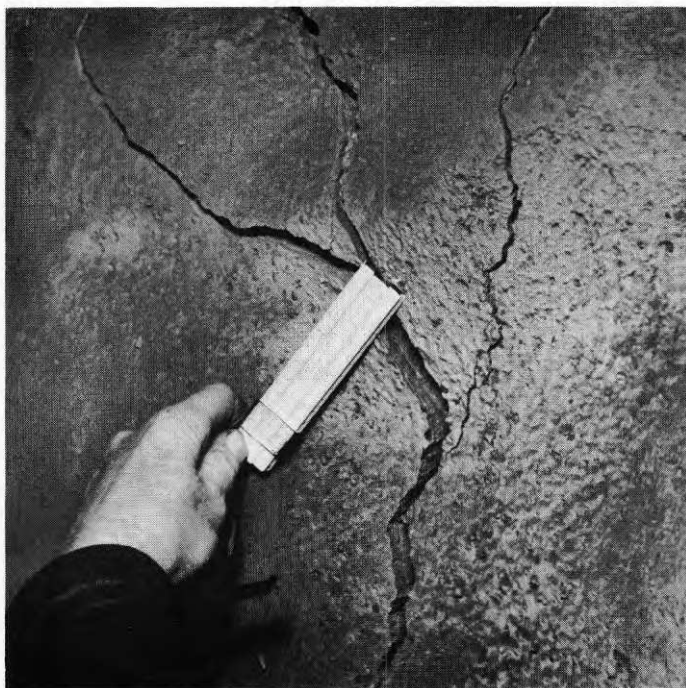
Fig. 16. Spricka i sprutbetong.

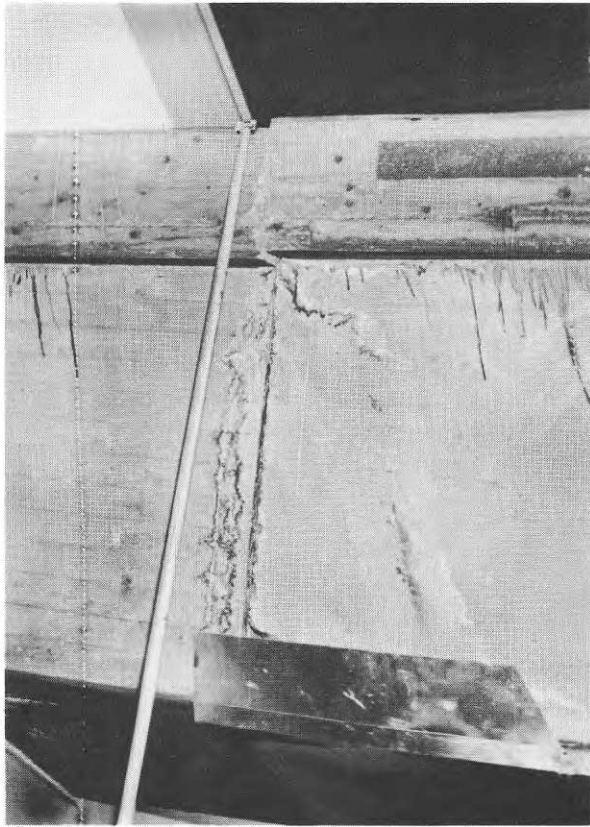
Fig. 17. Skadad timmerränna orsakad av ojämn svällning. Observera tändsticksasken på övre kanten av rännan.

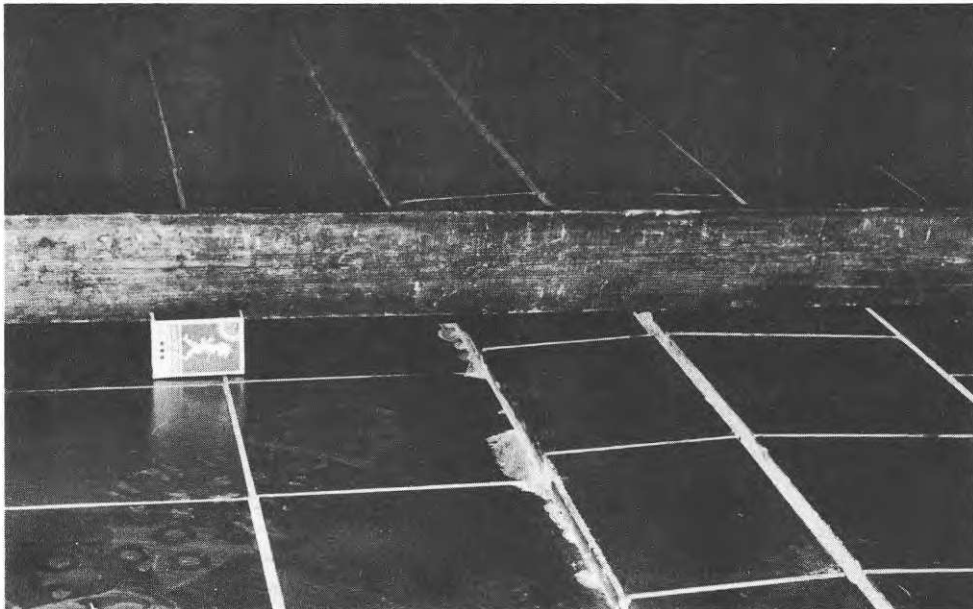
Fig. 18. Maskinsalsgolvet har blivit buktigt.

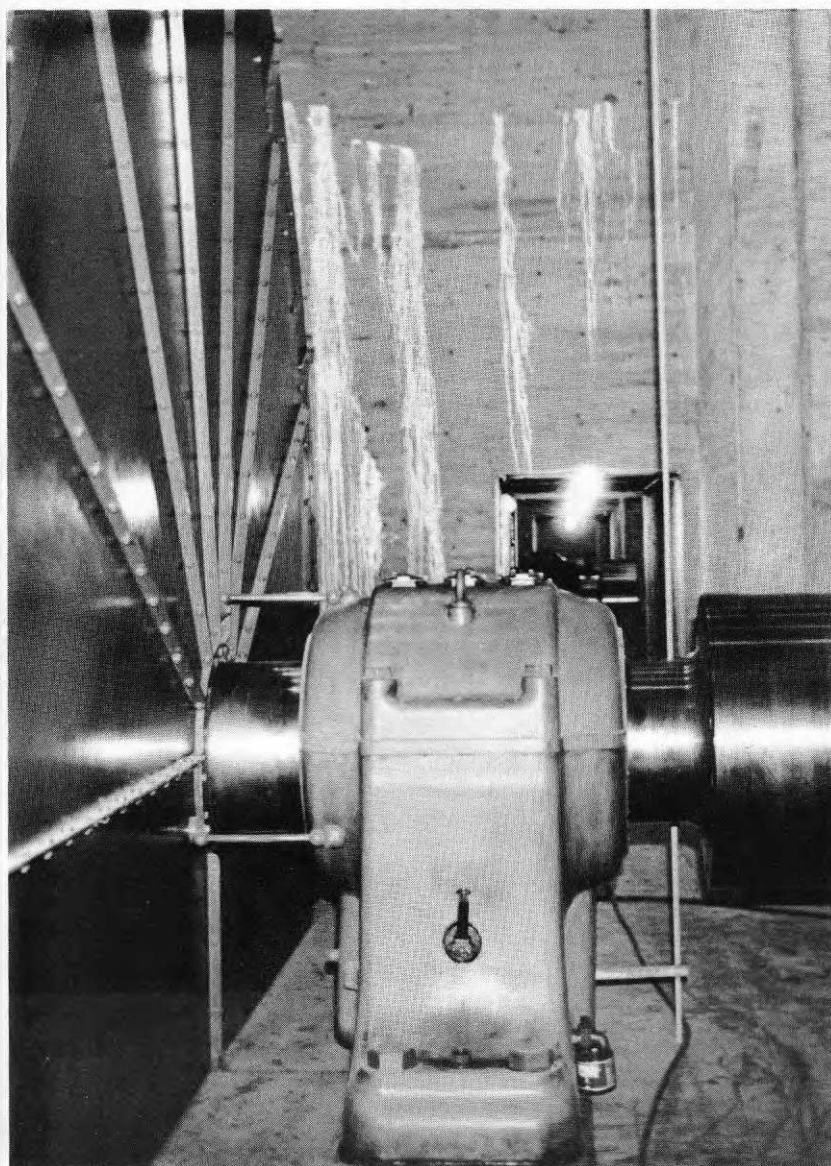
Fig. 19. Skadad vägg i generatorgrop.

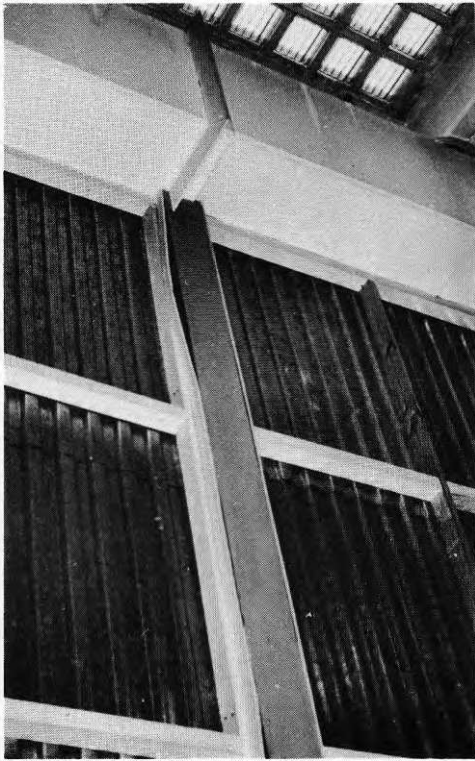
Fig. 24. Knäckt och utbucklad stålprofil i icke bärande vägg.
