**Rapport**

**R6:1971**

**Grundvattenproblem  
i tätorter  
Bakterieangrepp  
på träpålar**

# Grundvattenproblem i tätorter Bakterieangrepp på träpålar

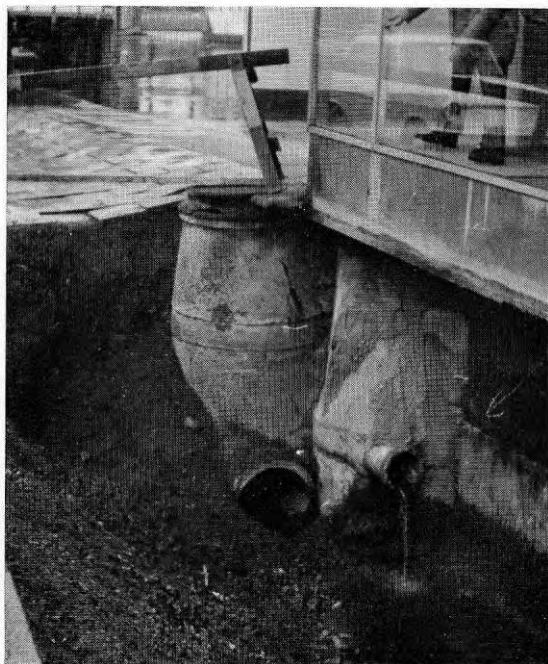
1  
Ledningsskador i Huddinge  
centrum

Damage to pipes in Huddinge  
Center

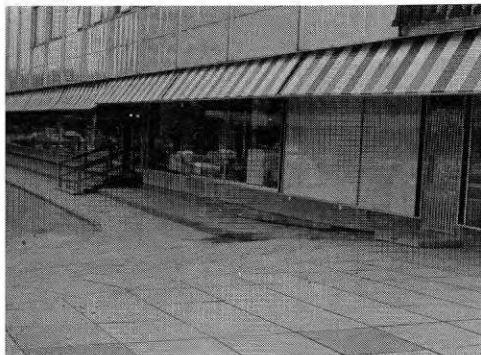
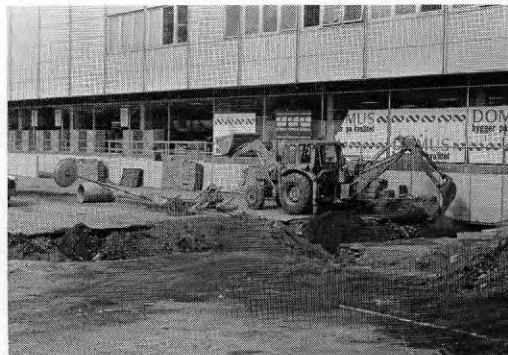
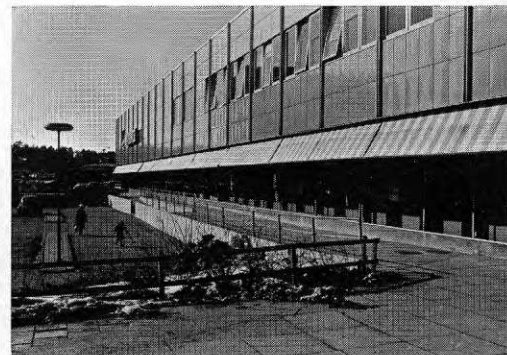
Settlements in Huddinge Cen-  
ter before (A and B) and after  
(C) repairs

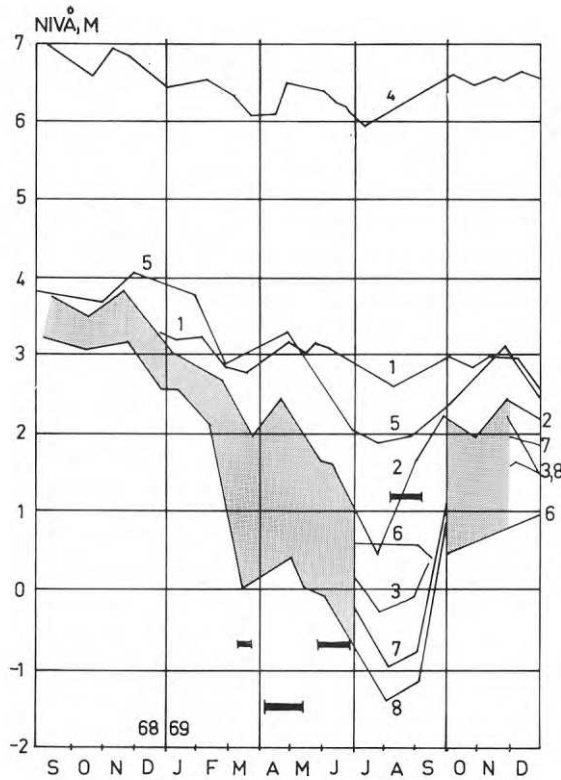
**3**  
Tättningsarbetens inverkan på läckningsflödet till en tunnel. Resultat från mätningar.

The effects of proofing on the leakage flow to a tunnel. The results of measurements.

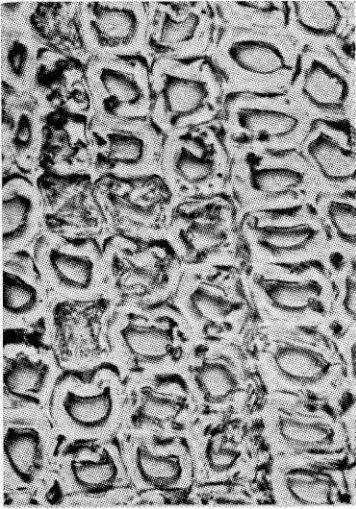
2 Mögelröta vid gränsen mellan splint och kärnved, tvärsnitt

Rot at the boundary zone between heartwood and sapwood, transverse section

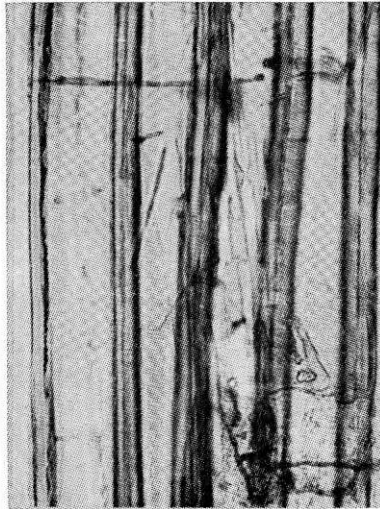
3 Mögelröta vid gränsen mellan splint och kärnved, längdsnitt

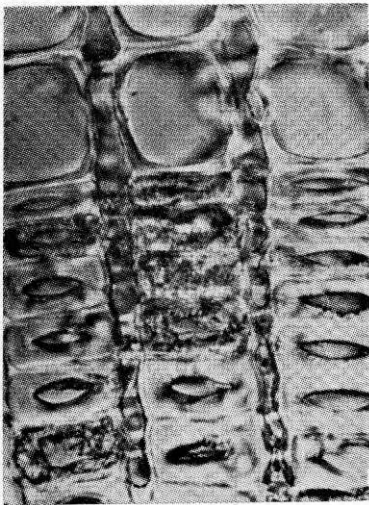
5 Bakteriell nedbrytning, längdsnitt

Bacterial decomposition, longitudinal section
