Radon i bostäder

Byggnadstekniska åtgärder för att minska radonhalten i inomhusluft

R28:1982

Bertil Clavensjö
Sven-Olov Ericson
Bengt E Erikson
Bengt Håkansson
Gun Astri Swedjemark

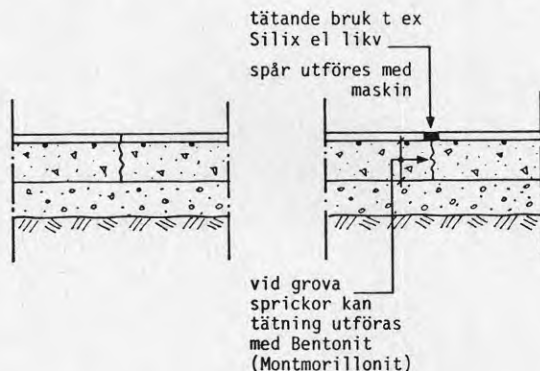
Figur 6.5. Tätning av spricka i betonggolv.

Om radon tränger in i huset från omgivande mark kan denna transport minskas genom tätning av de synliga sprickor, springor och andra skador, som kan finnas i golv och väggar mot mark. Vid rörgenomgångar och framförallt vid rensluckor i golv kan relativt stora mängder radon komma in. Likaså bör ett träbjälklag över en kryplåda med hög radonhalt ses över och tätas i görligaste mån. Alla tätningar måste göras på sådant sätt, att de inte orsakar framtida fuktproblem. Huvudprincipen bör vara att tätningen görs på den varma sidan av konstruktionen.

Sprickor i källarytterväggar och golv, liksom otätheter vid rörgenomföringar och rensluckor är ställen där markradon lätt tar sig in i ett bostadshus. Dessa bör därför tätas med t ex ett elastiskt fogkitt av god kvalitet eller annat lämpligt material (figurer 6.5 och 6.6).

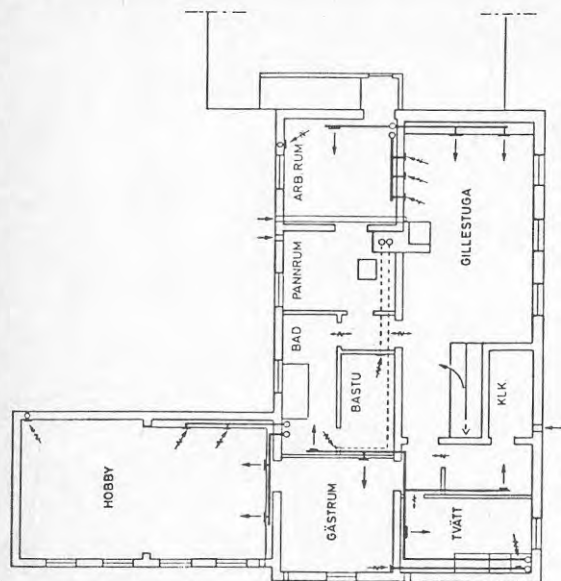
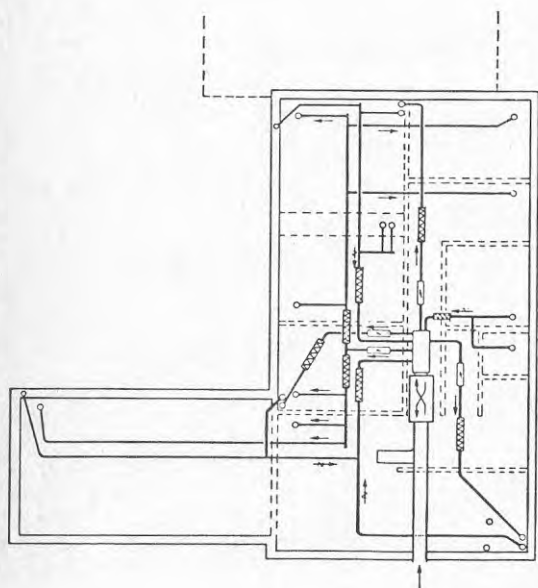
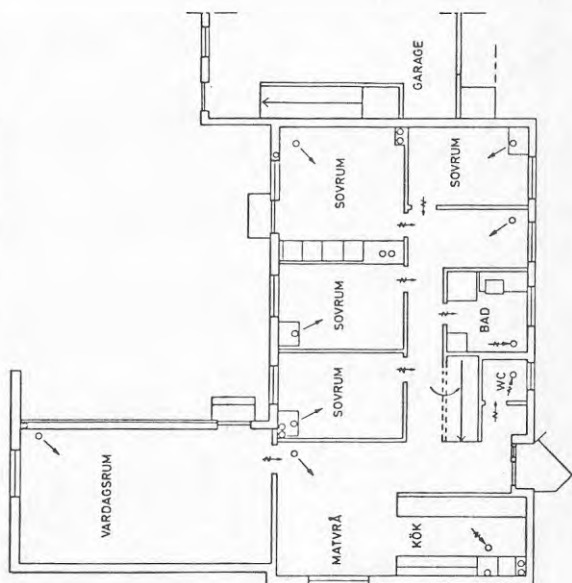
Figur 7.6. Ventilationsanläggning i hus 121.

Efter installation av FTX-ventilation i hus 121 erhöles minskning av radondotterhalten med 90 % när luftomsättningen i hobbyrummet var flera omsättningar per timme och i bottenvåningen 0.7 oms/h. Däremot erhöles ingen reduktion av radondotterhalten när luftomsättningen i både hobbyrummet och bottenvåningen var ca 0.5 oms/h. Radonexhalationen ökade. Ventilationen via kryppgrunden i hus 123 var effektiv. Radondotterhalten inomhus minskade med ca 95 % vilket var tillräckligt för att få ned radondotterhalten till mindre än 100 Bq/m^3 trots de höga utgångsvärdena.

Ventilationsanläggningen, som levererades och installerades av AB Svenska Fläktfabriken, är av typ KDAM med roterande värmeväxlare och beskrivs i figur 7.6.

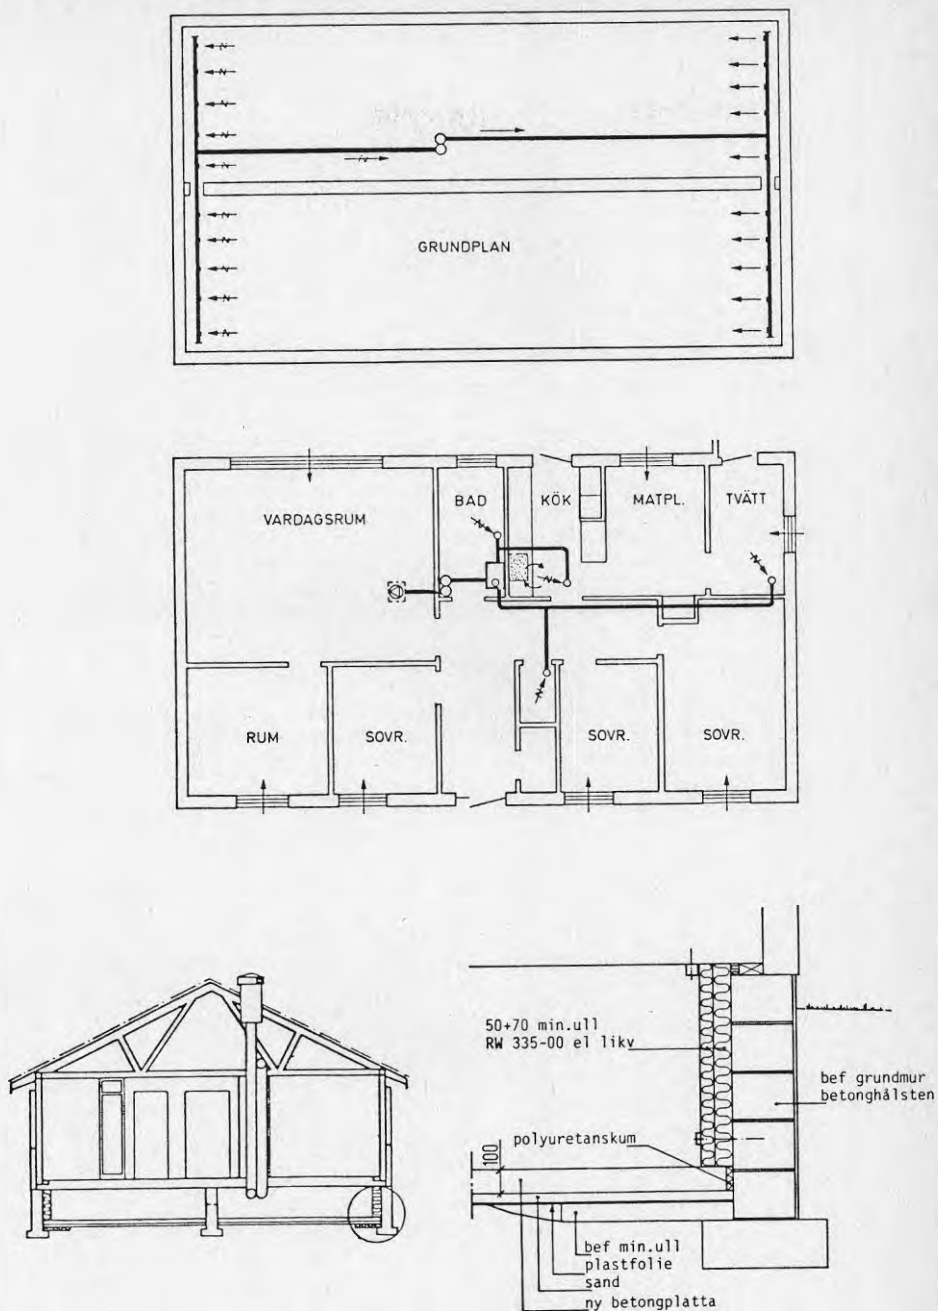
Figur 7.7. Förbättrad ventilation i hus 123. Ombyggnad av kryplåda från uteluft- till inneluftventilerad låda.

Den av frånluften uppvärmda kryplådan ger en icke oväsentlig värmeåtervinning, eftersom värmetransmissionen genom bjälklaget, blir betydligt mindre, vilket bidrar till att minska energiökningen p g a fläktinstallationen och den ökade luftomsättningen.

Fläktarna justerades in så att ett undertryck erhöles i kryplådan jämfört med bostaden samt kopplades samman över en gemensam tyristor för varvtalsreglering. Spisfläkten byttes mot en kolfilterfläkt, eftersom lufttrycksdifferensen skulle ändras på ett icke önskvärt sätt, när den användes. Tilluft till bostaden tas genom befintliga otätheter i ytterväggar och vindsbjälklag. Som en extra säkerhet mot radonexhalationen från markytan i kryplådan göts en betongplatta, som armerades med kamstål för att minska dess sprickbenägenhet. Mellan plattan och grundmurarna gjordes en 20 mm bred ursparing. Denna fylldes några dagar efter gjutningen med polyuretanskum. Dessutom tätades fogarna i träbjälklaget med tejp med god åldringsbeständighet. Figur 7.7. Den i kapitel 6.2.3 omtalade metoden att belägga markytan med en typ av asfaltemulsion, var vid denna tid ej tillräckligt känd.

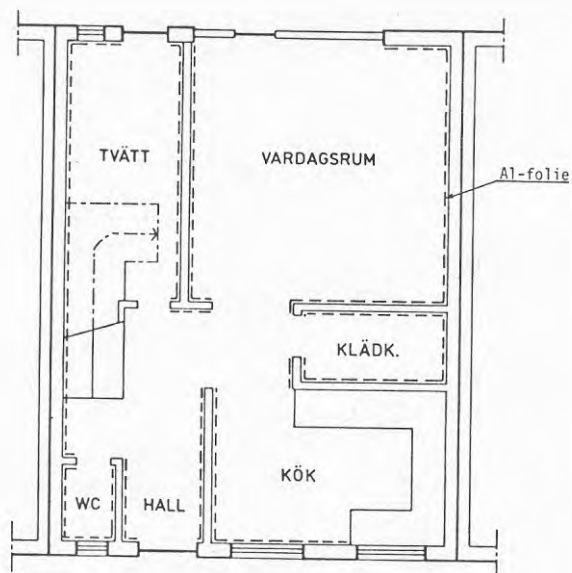
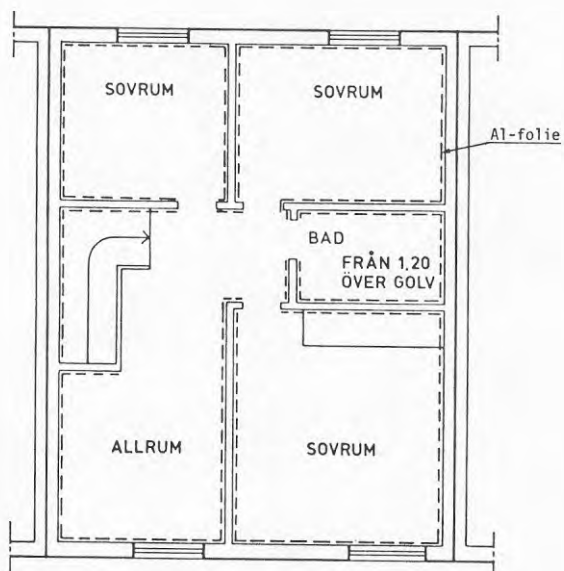
Figur 7.8. Beklädnad av väggar i hus 154 med aluminiumfolie-tapet. Streckad linje markerar behandlad väggyta.

Den folie som provades i två hus minskade radondotterhalten med 35 % i både hus 154, där hela bostadsvåningen var av skifferbaserad gasbetong, och i hus 187, där endast källarvåningen var av detta material. Radonexhalationen däremot minskade mer i hus 154 med 60 % än i hus 187, där minskningen endast var 45 %.

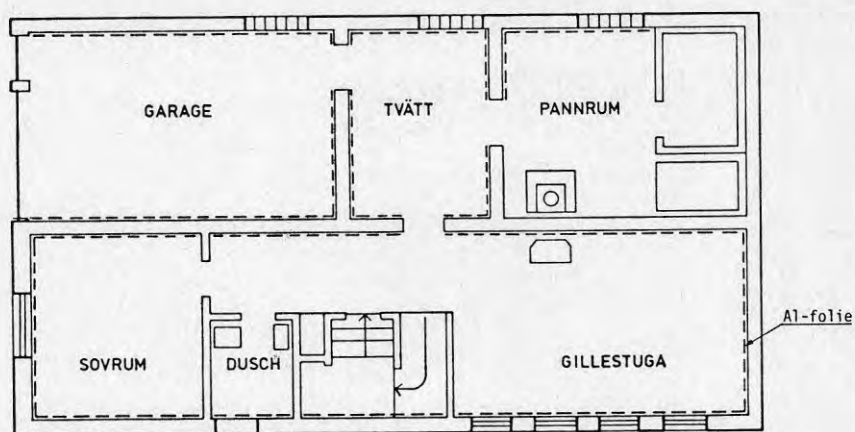
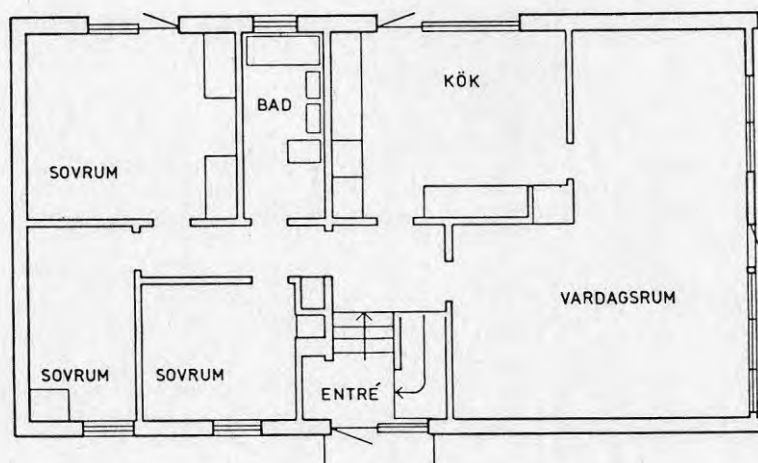
Figur 7.9. Beklädnad av väggar i hus 187, källarvåning, med aluminiumfolietapet. Streckad linje markerar behandlad väggyta.

dan om folien) kan, om dess värmemotstånd är för god i förhållande till övriga väggens motstånd, orsaka kondensering av vattenånga på folien. Ett tätt plastfolieskikt innanför värmeisoleringen kan dock minska denna risk. Hus 187:s ägare hade, innan källarväggarna i detta hus bekläddes med aluminiumfolie på eget initiativ kompletterat fuktskyddet utvändigt på yttergrundmurarna samt sett över dräneringsledningarna.

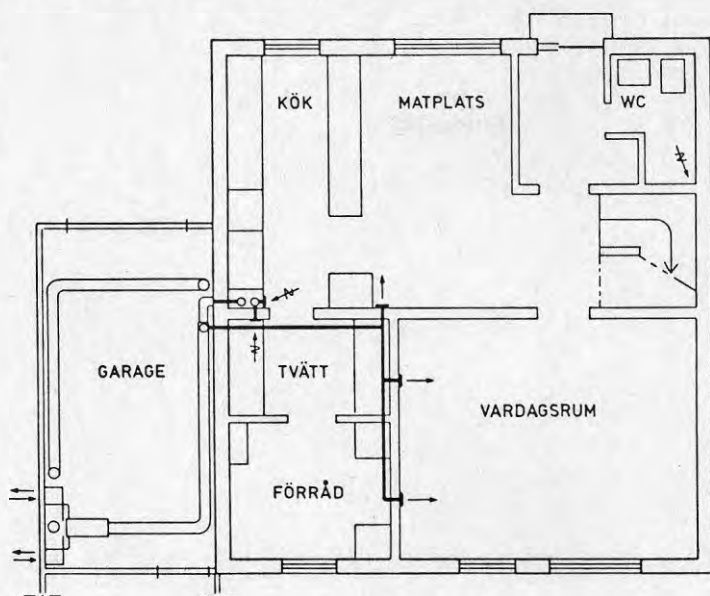
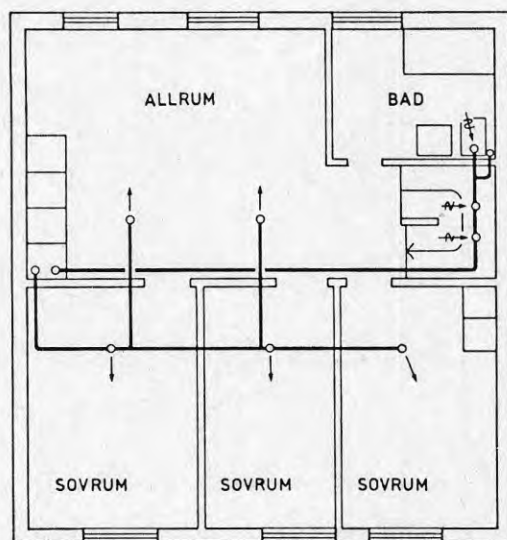
Figur 7.10. Ventilationsanläggning i hus 186.

I hus 186 ökade luftomsättningen från 0,20 till 0,75 oms/h varvid radondotterhalten minskade med ca 80 %. I realiteten var minskningen troligen inte fullt så stor på grund av att luft-

trycket minskade före provtagningen i september 1979. Den beräknade radonexhalationen hade minskat med ca 30 % från 220 Bq/(m³h) vid mätningen 1979 till 160 Bq/(m³h) 1980 före åtgärden. Under tolvtimmarsperioden före provtagningen 1979 minskade lufttrycket med ca 4 mb vilket enligt kapitel 5.4.1 kan medföra en ökning av radonexhalationen med ca 20 %. Under samma period före provtagningen 1980 var lufttrycket konstant. Skillnaden i radonexhalationen kan därför troligen hänföras till lufttrycksminskningen vid den första provtagningen.

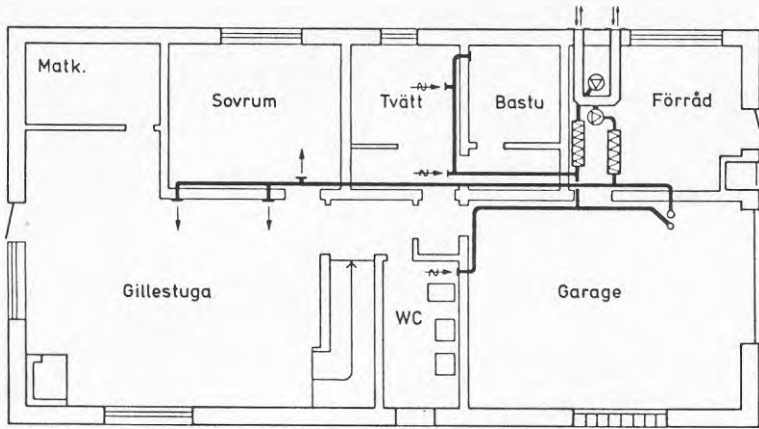
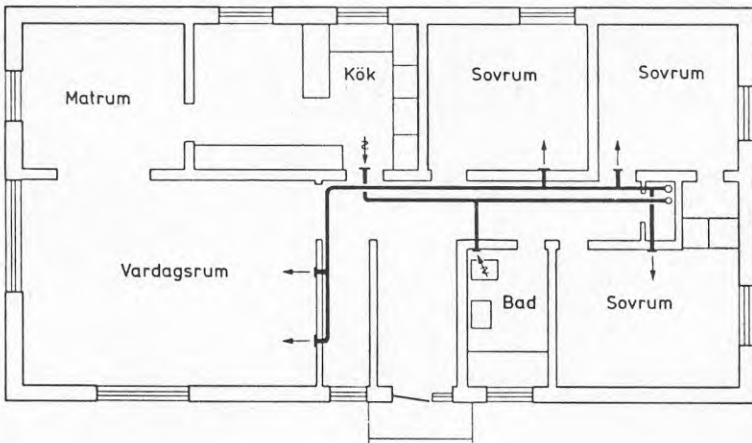
Figur 7.11. Ventilationsanläggning i hus 188.

Ett litet beräkningsexempel kan kanske ändå göras. Hus 188 med 0,5 oms/h och en årlig energiförbrukning av ca 10 000 kWh för ventilationsdelen får en kostnad för ventilationen av 2 000 kr utan värmeväxlare vid ett energipris av 20 öre/kWh. Om växlaren har en årsmedelverkningsgrad av 30 % blir årskostnaden 1 400 kr alltså en inbesparing av 600 kr. Skulle däremot verkningsgraden stämma med kataloguppgifterna, där den ofta anges till 80 % eller mer, blir inbesparingen 1 600 kr eller mer per år och affären med installation av en värmeväxlaranläggning för 15 000-20 000 kr blir något gynnsammare.
