R82:1983

Energibesparing i befintliga flerfamiljshus

Bostadsrättsföreningen Hultet, Partille

Fredrik Norin

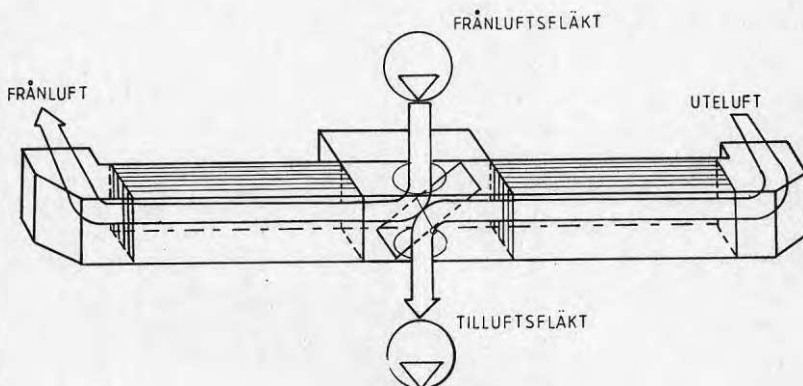
FIGUR 3. Värmeväxlaren, typ Kantherm T-S.

Som värmväxlare används en regenerativ enhet, Kantherm T-S. I denna förvärms tilluften genom att den får passera ett lamellpaket som tidigare i arbetscykeln värmts av frånluften. Frånluftens värme lagras samtidigt i det andra av växlarens två lamellpaket och växlingen sker med ett spjällarrangemang med ca 1 minuts intervall. Temperaturverkningsgraden angavs av tillverkaren vid projekteringstillfället till $90 \pm 5\%$ dvs minst 85%. Detta skulle betyda att tilluften efter aggregatet vid -16°C ute och utan hänsyn till den energi som tillförs av fläktarna minst skulle vara $16,3^{\circ}\text{C}$ vid frånluftstemperaturen $+22^{\circ}\text{C}$. Eftersom tilluften tillförs i lägenheternas hall och -16°C är ett extremt värde som inträffar mycket sällan, bedömdes det ej erforderligt med eftervärmning.

Den valda värmväxlaren är ej lämplig i flerfamiljs-hus. Matos och lukt från tobaksrökning skiljer sig från andra lukter bl a genom att ej i samma utsträckning försvinna efter en tid. Känsligheten för dessa lukter är dessutom stor när orsaken till dem finns utanför den egna lägenheten. Mätningarna visar, att överföringen trots modifierat spjällarrangemang är i storleksordningen 3 % (bilaga 5) varvid endast den rena frånluftsöverföringen studerats. Dessutom kan överföring genom någon form av sorption i växlarytor-na förekomma. Spjällfunktionen har visat sig vara mekaniskt otillfredsställande vilket resulterat i att man tvingats stänga av ventilationsaggregaten på grund av för kall tilluft.

Den uppmätta verkningsgraden hos värmväxlarna är lägre än beräknat (bilaga 3) varför även vid fungerande spjäll den till lägenheterna förda luften kan förväntas orsaka problem under kalla dygn om ej eftervärmning kan installeras.

Angivna problem är apparatbetingade. Lösningen med återföring av värme till tilluften och med föreslaget arrangemang för tillförseln till lägenheterna bör provas närmare när avsedda temperaturer och flöden uppnåtts, eftersom dessa faktorer påverkar ventilationseffektiviteten. Om värmeväxling skall tillgripas i andra liknande installationer måste eventuellt en minimering av tilluftstemperaturen göras med hjälp av kompletterande eftervärmning för att undvika drag. Detta betyder inget för energibalansen, eftersom alternativet är att tillföra värmen via lägenheternas radiatorer.

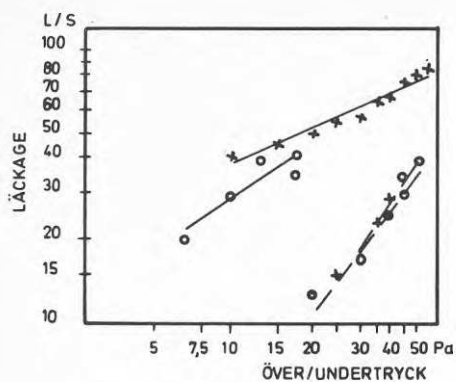
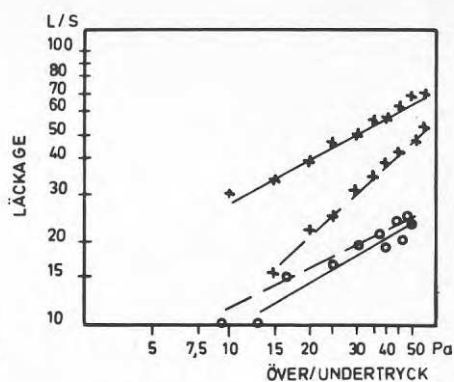
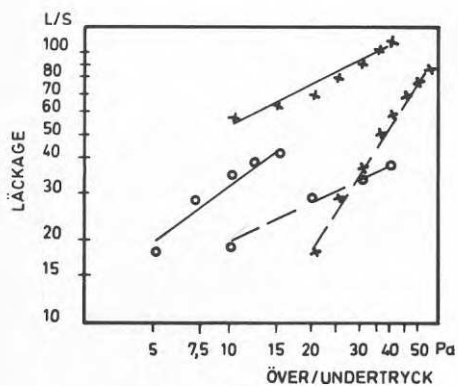
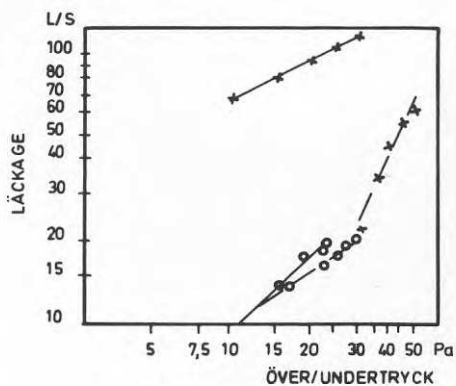
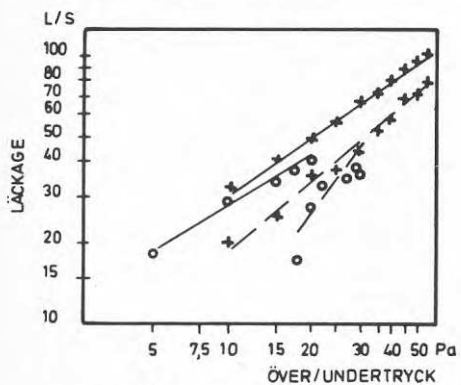
FIGUR 1:3 LÄCKAGE I 5 LÄGENHETER VID OLIKA ÖVER OCH UNDERTRYCK

Om man provtrycker en lägenhet med fönster och dörrar som öppnas utåt kommer ett givet övertryck att ge ett läckage som är större än ett till beloppet lika stort undertryck, eftersom övertrycket strävar att öka springorna i öppningarna. Vanligtvis har lägenheter fler utåt än inåt öppningsbara fönster/dörrar, varför ett resultatdiagram uppvisar två kurvor där den översta normalt utgör övertryckskurvan. Avståndet mellan dem beror på hur stort glappet i byggnadsdelarna är. Av figur 1:3 framgår, att tre av lägenheterna (nr 1, 3 och 4) uppvisar ett större glapp än de båda övriga före åtgärderna samt att glappet påver-

kats obetydligt i lägenheterna 1 och 5 och till det bättre speciellt i lägenheterna 2 och 4. För nya flerbostadshus gäller enligt Svensk Byggnorm (kap 33:3) att läckaget vid 50 Pa tryckdifferens ej får överstiga 1 omsättning/h. Regeln gäller ej vid ombyggnad, men kan fungera för jämförelse. För samtliga lägenheter blir det acceptabla läckaget större än 55 l/s. Enligt denna norm skulle således ingen av lägenheterna godkännas före fönsterbytet och endast lägenheterna 2 och 4 efter. Det bör påpekas att normen grundas på energiskäl och således ej indikerar risker för olägenheter.

Resultatspridningen är så stor att generella slutsatser beträffande fönsterbytet inverkan på fastigheternas totala energibehov är svåra att dra. Vår bedömning är emellertid, att besparingen som uppnåtts på grund av minskade otätheter i och kring fönster är måttlig.

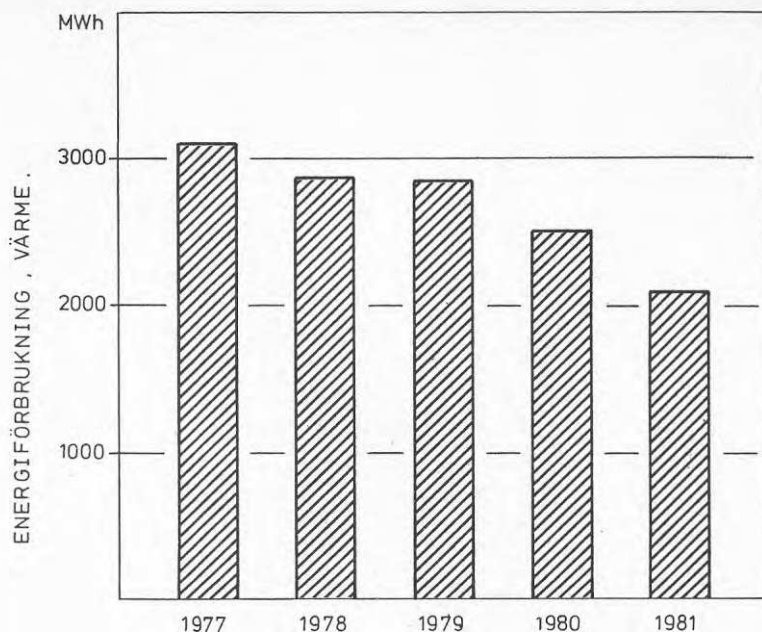
Figur 4:1 Fjärrvärmeförbrukning BFR Hultet, Partille. Normalårskorrigerade uppgifter.

Som framgår av bilaga 4 har den från energiverken köpta värmemängden minskat gradvis från ca 2 900 MWh/år (0,18 MWh/år, m² fördelningsyta) 1979 till 2 100 MWh/år (0,13 MWh/år, m² fördelningsyta). Samtidigt har den gemensamma elförbrukningen ökat från 430 till 490 MWh per år (0,027 resp 0,031 MWh/år m² fördelningsyta). Att hushållsförbrukningen minskat bedöms bero på att det första årets redovisning ej omfattar sommarmånaderna varför skillnaden i verkligheten bedöms vara liten.

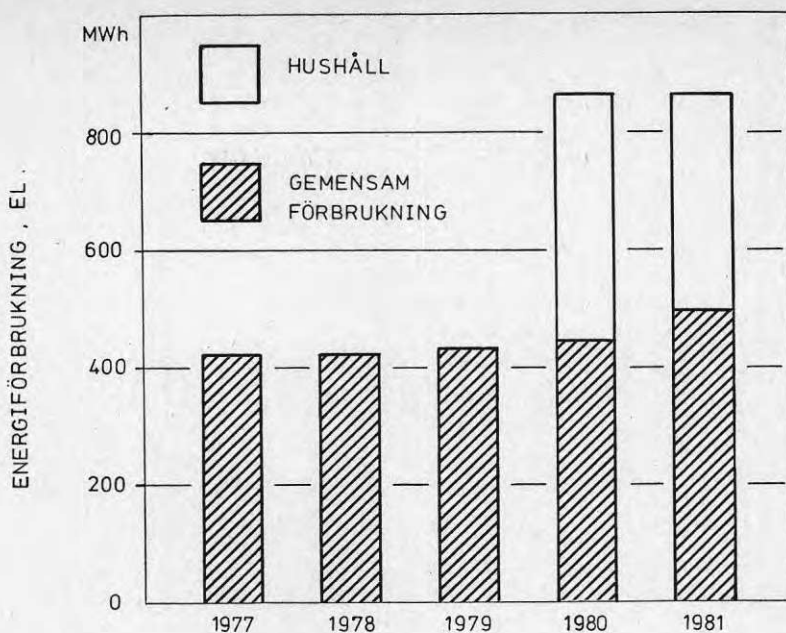
Figur 4:2 Elförbrukning BRF Hultet, Partille.

Det bör noteras, att underlaget för 1980 avser den mörka årstiden, medan det för 1981 ganska exakt täcker hela året. Trots detta är elenergiförbrukningen för de gemensamma anläggningarna högre i det senare materialet. För hushållen däremot har det omvända, logiska förhållandet erhållits. Orsaken torde delvis ligga i fläktarnas förbrukning. Antalet fläktar i drift har varierat på grund av driftstörningar.

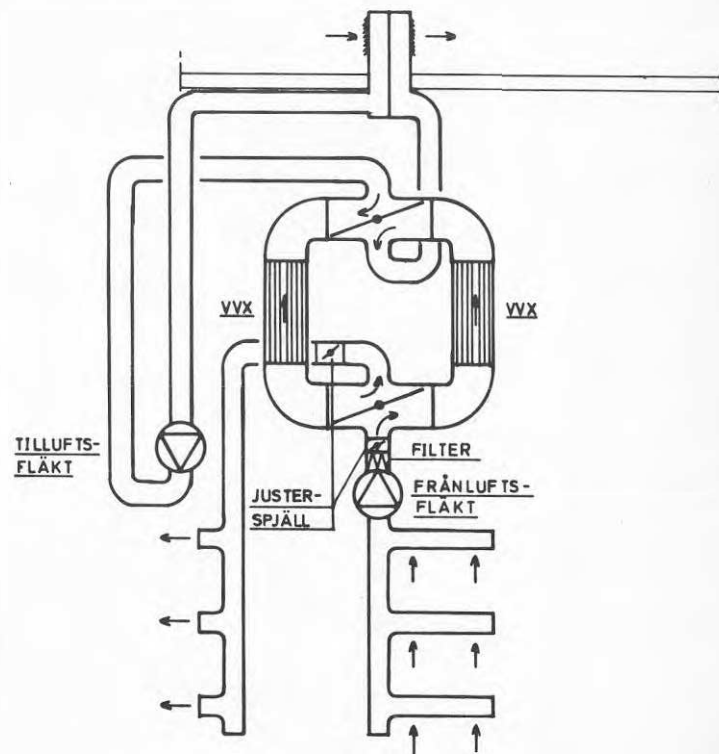
FIGUR 5:2 VÄRMEVÄXLARE EFTER OM-BYGGNAD

Omkonstruktionen av värmeväxlaren gjordes i samförstånd med leverantör och tillverkare och redovisas i bilaga 5. Denna åtgärd genomfördes under perioden december 1980 - januari 1981. Parallellt gjordes injustering av luftflöden. Kontroll av värmeväxlarnas verkningsgrad kunde genomföras under februari/mars 1981. En redovisning av dessa återfinns i bilaga 3.

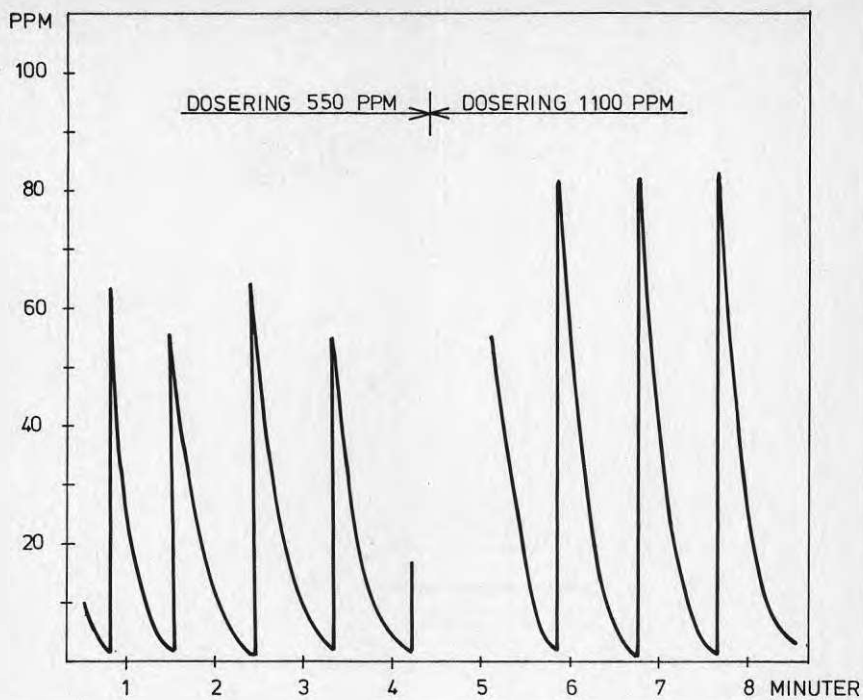
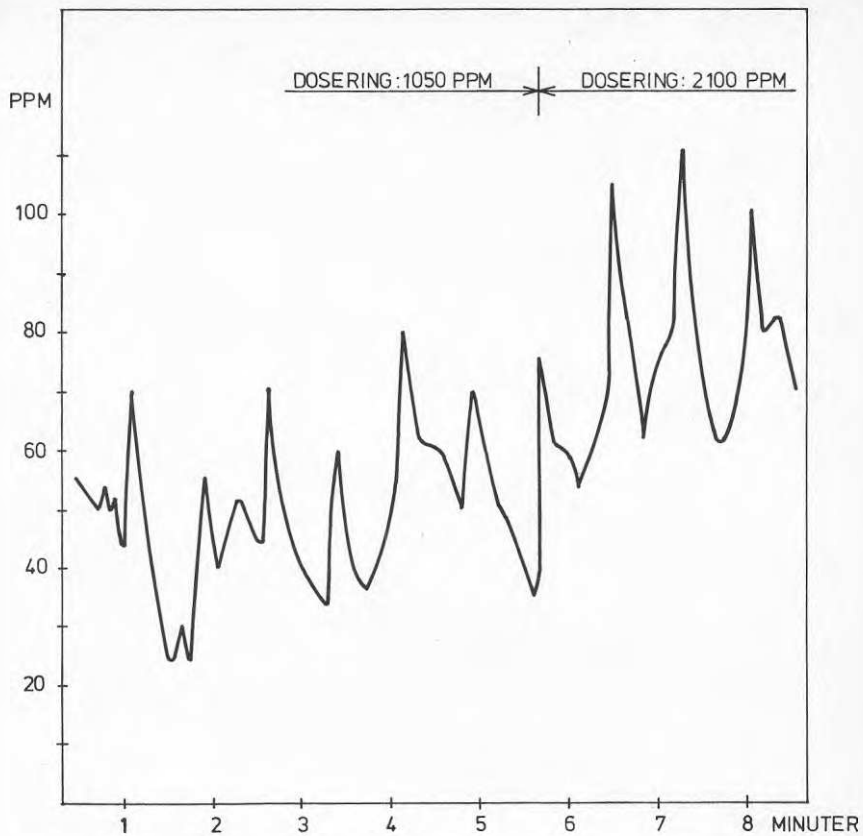
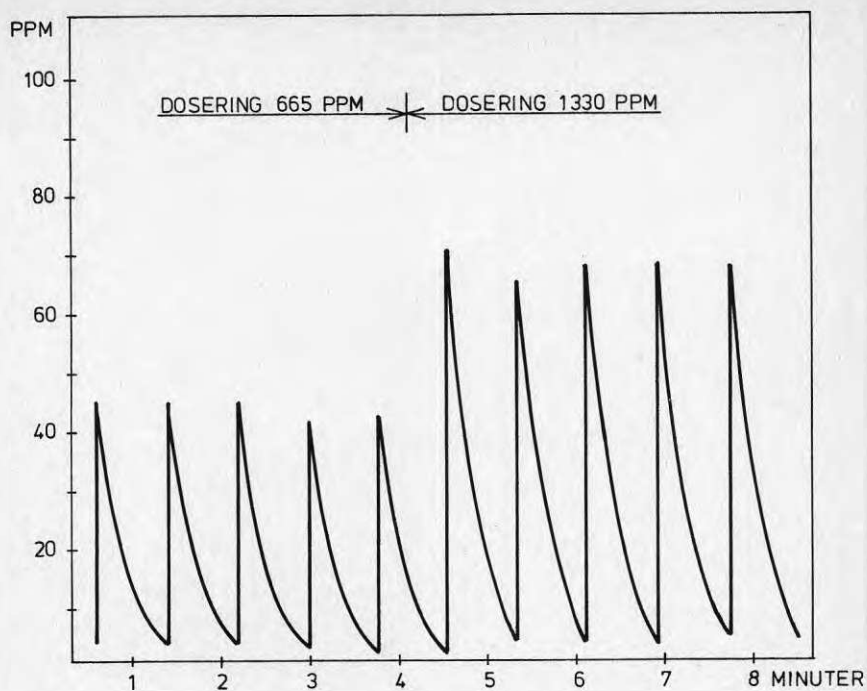
Mätningarna visar att en genomsnittlig överföring i storleksordningen 2 - 4 % förekommer i de undersökta aggregaten. Den bedöms huvudsakligen orsakas av dynamiken i spjällväxlingsögonblicken och är väsentligt större än vad som skulle motiveras enbart av den kvarstående luftpelaren i växlarens frånluftspaket.
