**R39:1972**

# **Stålstommars måttnog- grannhet i hallbyggnader**

**Rolf Baehre**

**Göran Carlsson**

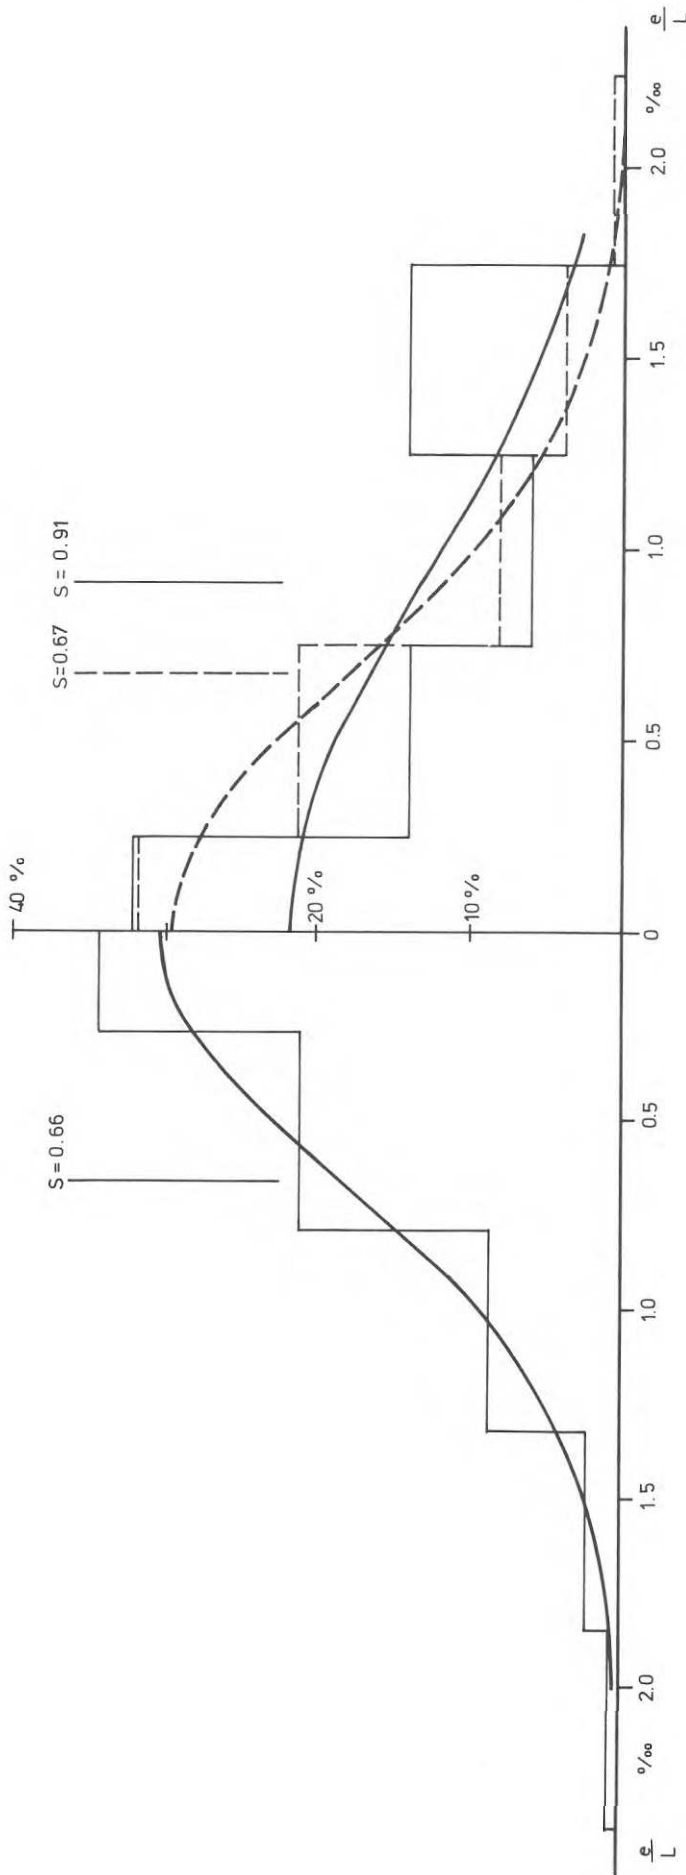
FIG. 4.1. SEKUNDÄRBALKARS KROKIGHET (SIDOUTBÖJNING). M = MEDELVÄRDE S = STANDARDAVVIKELSE

Mätresultat: Mätresultaten visas i frekvensdiagram i figur 4:1. Det heldragna frekvensdiagrammet och den heldragna normalfördelningskurvan till höger om vertikalaxeln gäller för denna undersökning. Klassbredden 0,5 o/oo har valts. Mätvärdena har speglats kring vertikalaxeln, och medelvärdet av mätvärdena är därför noll. Endast halva frekvenskurvan har således visats i figur 4:1. Standardavvikelsen har beräknats till 0,91 o/oo.

Det förefaller därför skäligt att tillåta en måttavvikelse som svarar mot den av egenvikt framkallade sidoutböjningen i kombination med ett toleransmått om 1,5 o/oo av balkspännvidden. Härvid förutsätts att vederbörlig hänsyn tas till av egenvikt framkallade böjningsspänningar. En överslagsmässig bedömning av den totala tillåtna måttavvikelsen tyder på att vid här aktuella balktyper och taklutningar ett maximalvärde på sidoutböjningen är av storleksordningen 2 o/oo av balkspännvidden. Med beaktande av den tidigare toleransgränsen om maximalt 40 mm torde sådant kvalitetskrav inte medföra från utförandesynpunkt oacceptabla konsekvenser.

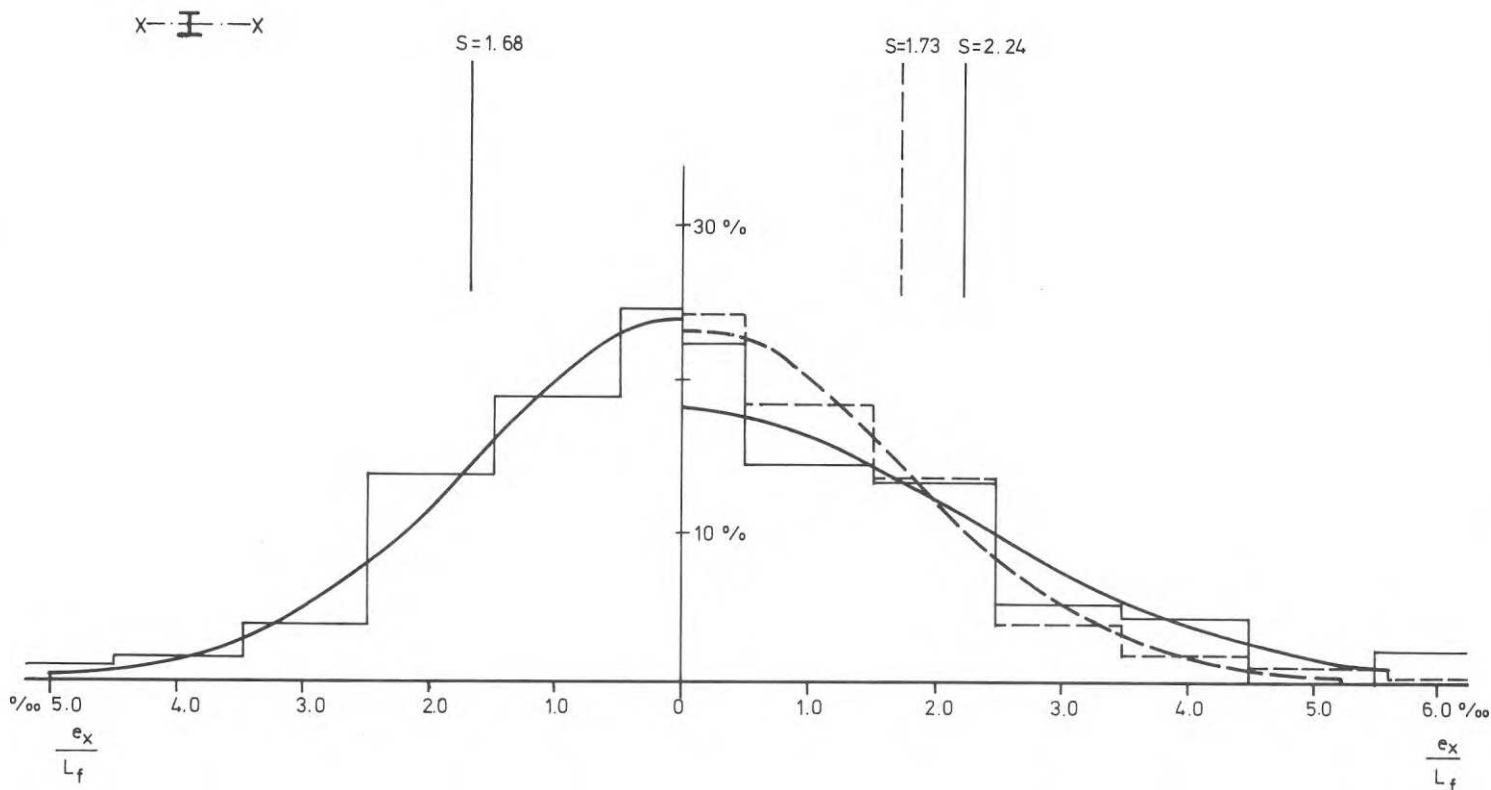
FIG. 4:22. ENSKILD PELARES LUTNING I X-RIKTNINGEN,  $e_x$ .

Mätresultat: Mätresultaten visas i frekvensdiagram i figur 4:22 för lutning i x-riktningen och i figur 4:23 för lutning i y-riktningen. För denna undersökning gäller det heldragna frekvensdiagrammet och den heldragna normalfördelningskurvan till höger

om figurens vertikalaxel. I båda figurerna har klassbredden valts 1,0 o/oo. Mätvärdena är speglade kring vertikalaxeln och medelvärdet är noll. Standardavvikelsen har beräknats till 2,24 o/oo för lutning i x-riktningen och 1,38 o/oo för lutning i y-riktningen.

Som framgår av figur 4:22, som visar pelares lutning i x-riktningen, ansluter frekvensdiagrammet för denna undersökning relativt väl till normalfördelningskurvan. Standardavvikelsen är 2,24 o/oo vilket är större än motsvarande värde om 1,68 o/oo från tidigare undersökning. Orsaken är att några få stora värden

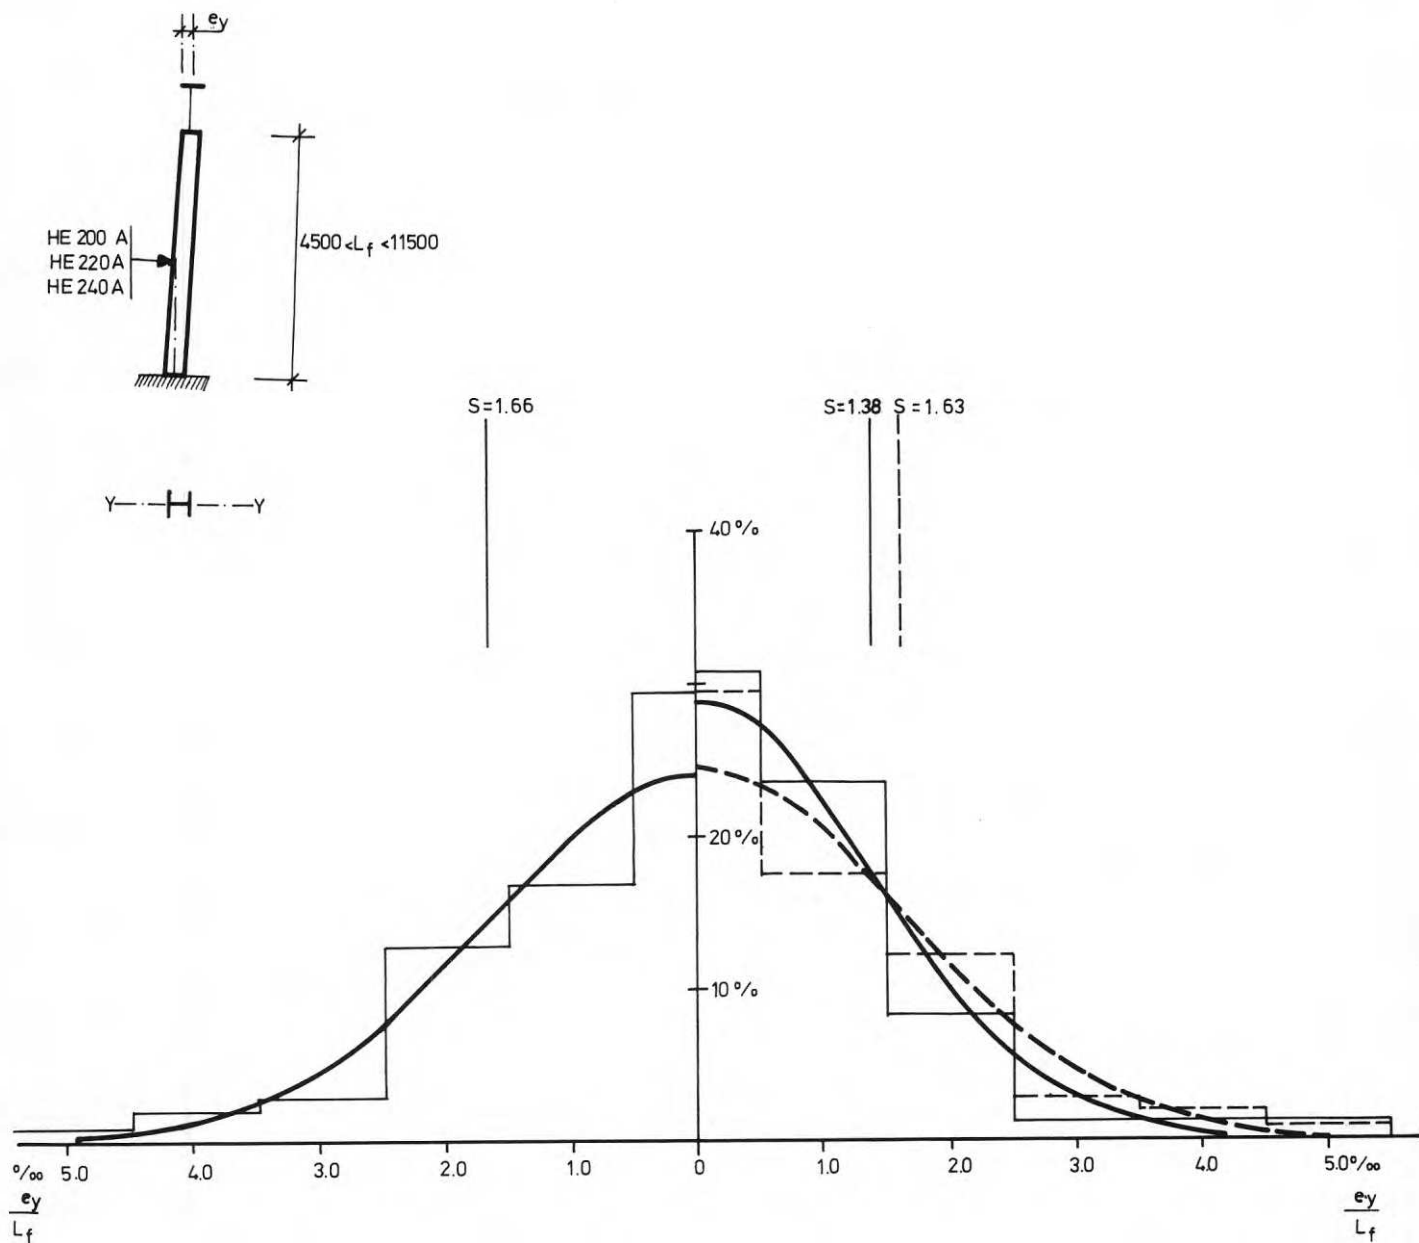
Frekvenskurvan i figur 4:23, som gäller pelares lutning i y-riktningen, ansluter väl till normalfördelningskurvan. Standardavvikelsen är 1,38 o/oo mot 1,66 o/oo för undersökning 54/68. Orsaken till att spridningen av mätvärdena är större vid hallbyggnader än vid flervåningshus av typen Täby Centrum kan vara att mätningssfattningen i här aktuell undersökning är för begränsad för att möjliggöra en säker statistisk bedömning. Å andra sidan förefaller det troligt att imperfektioner av här aktuell typ liksom även pelarnas krokighet är beroende av konstruktionssystemets uppbyggnad och av montagesättet - speciellt riktningsförfarandet. Medan vid flervåningsbyggnader med inbördes beroende stomkomponenter en tvångsmässig styrning av toleranser genom ett nät av kopplingar i horisontalplanet är vanlig, har hallbyggnader ofta en glesare och mera eftergivlig koppling av konstruktionsenheter. Detta innebär att montage- och tillverkningsfel i stagningspunkter kan utjämnas genom en tvångsriktning av vertikalstommen som därigenom emellertid kan få något större geometriska imperfektioner i otagade partier.

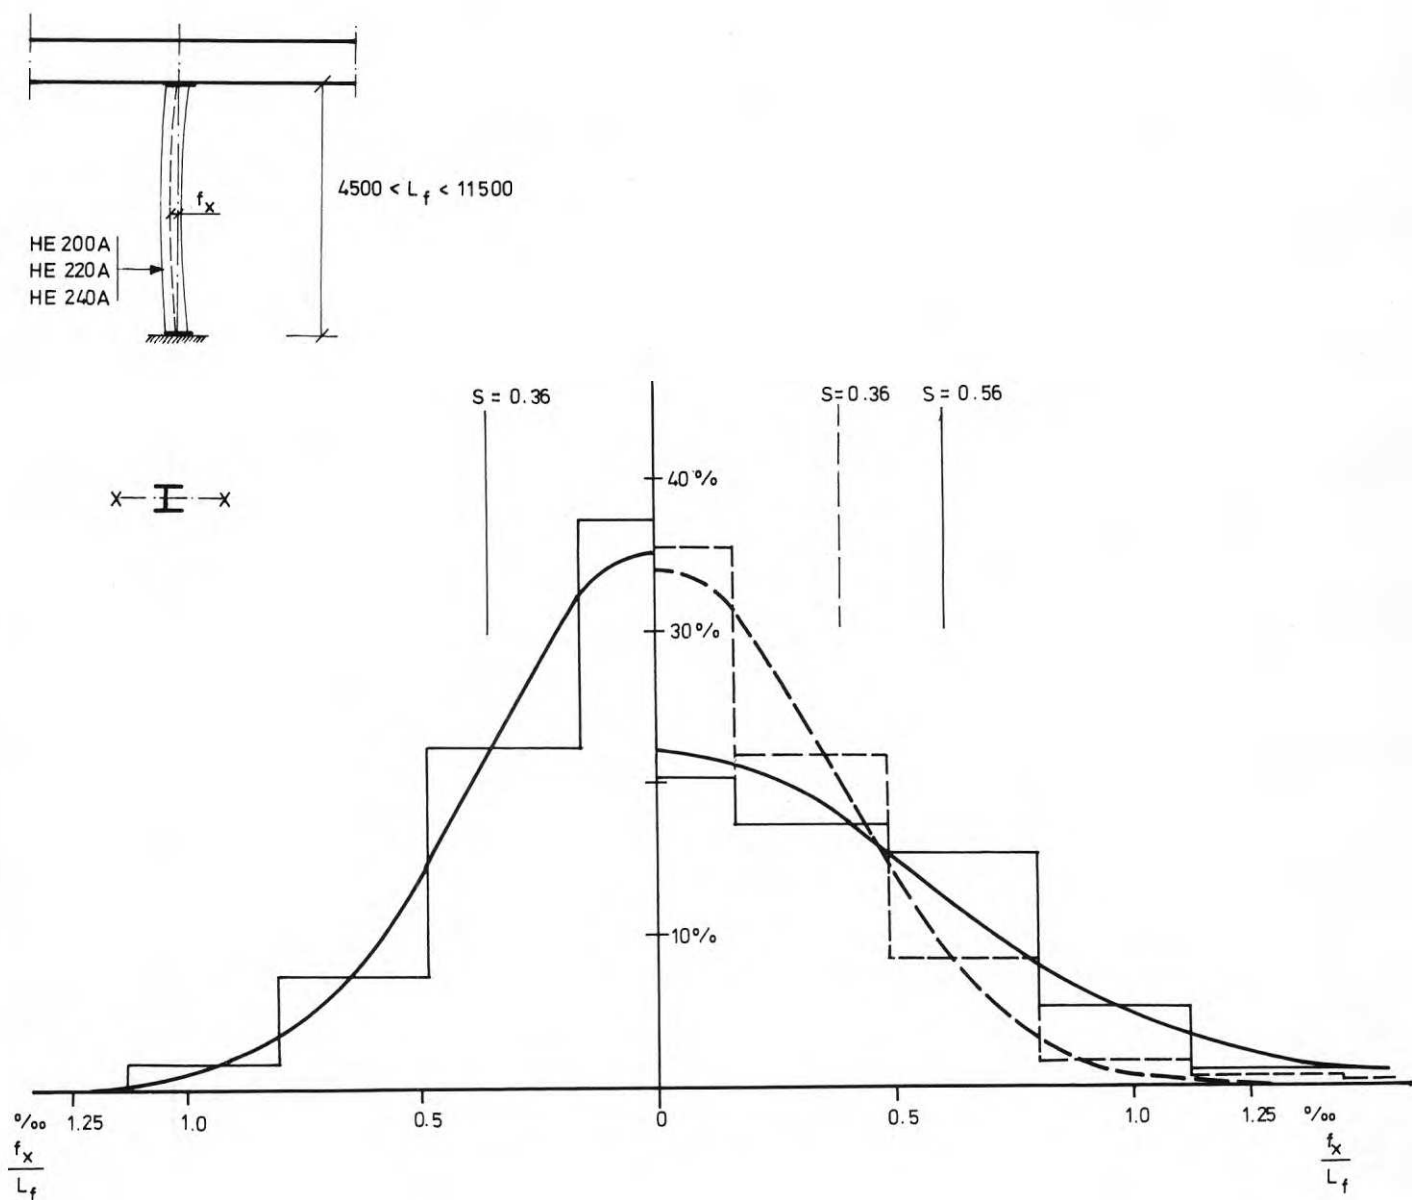
FIG. 4:31 PELARKROKIGHET.  
UTBÖJNING I X-RIKTNINGEN,  $f_x$ .

Mätresultat: I figur 4:31 visas i frekvensdiagram mätresultaten för utböjning i x-riktningen och i figur 4:32 resultaten för utböjning i y-riktningen. Det heldragna frekvensdiagrammet och den heldragna normalfördelningskurvan till höger om figurens vertikalexel gäller för denna undersökning. I båda figurerna har klassbredden valts 0,312 o/oo, samma klassbredd som i undersökning 54/68. En jämförelse har underlättats på detta sätt. Mätvärdena är speglade kring vertikalexeln och medelvärdet är noll. För utböjning i x-riktningen har standardavvikelsen beräknats till 0,56 o/oo och för utböjning i y-riktningen till 0,46 o/oo.

Liksom för pelares lutning gäller det för denna storhet att relationen mellan frekvensdiagrammet och normalfördelningskurvan endast är relativt god för mätresultat i x-riktningen men god för mätresultat i y-riktningen. Det förefaller troligt att denna överensstämmelse inte är en tillfällighet. En pelares utböjning är en avvikelse som uppkommer vid pelarens tillverkning, medan en pelares lutning är en avvikelse som uppkommer vid pelarens montage. Enligt figurerna 4:31 och 4:32 gäller för båda undersökningarna att standardavvikelsen för utböjning i veka riktningen (x-riktningen) är större än standardavvikelsen för utböjning i starka riktningen (y-riktningen). Relativt sett är överensstämmelsen mycket god. För undersökning 54/68 är kvoten mellan standardavvikelseerna i x- och y-riktningen  $0,36/0,30 = 1,20$ , medan motsvarande kvot för föreliggande undersökning är  $0,56/0,46 = 1,22$ . I praktiken innebär detta att initialkrokigheten hos en pelare är större i veka riktningen än i starka riktningen. Detta medför att svårigheterna att utföra ett vertikalt montage bör vara större när det gäller en pelares x-riktning än när det gäller dess y-riktning, särskilt med tanke på att initialkrokigheten inte på något sätt uppträder systematiskt (se figur 4:21). Det föreligger alltså en koppling mellan mätresultaten för en pelares lutning och mätresultaten för en pelares krokighet.

Standardavvikelsen för pelarkrokigheten är ca 50 % större för pelare i hallbyggnader än i affärshus. Detta kan förklaras av att utböjningen ej är en linjär funktion av pelarens längd utan ökar progressivt. (Pelarlängden i undersökning 54/68 var 3 200 mm. I denna undersökning har den haft värden mellan 4 500 och 11 500 mm). Den felgräns för pelarkrokigheten, som föreslås i rapport 54/68, om 1,5 o/oo av mätlängden överskrides dock endast i ett fall i denna undersökning. Felgränsen 1,5 o/oo kan därför gälla som förslag även för hallbyggnader. Emellertid bör man - såsom det har

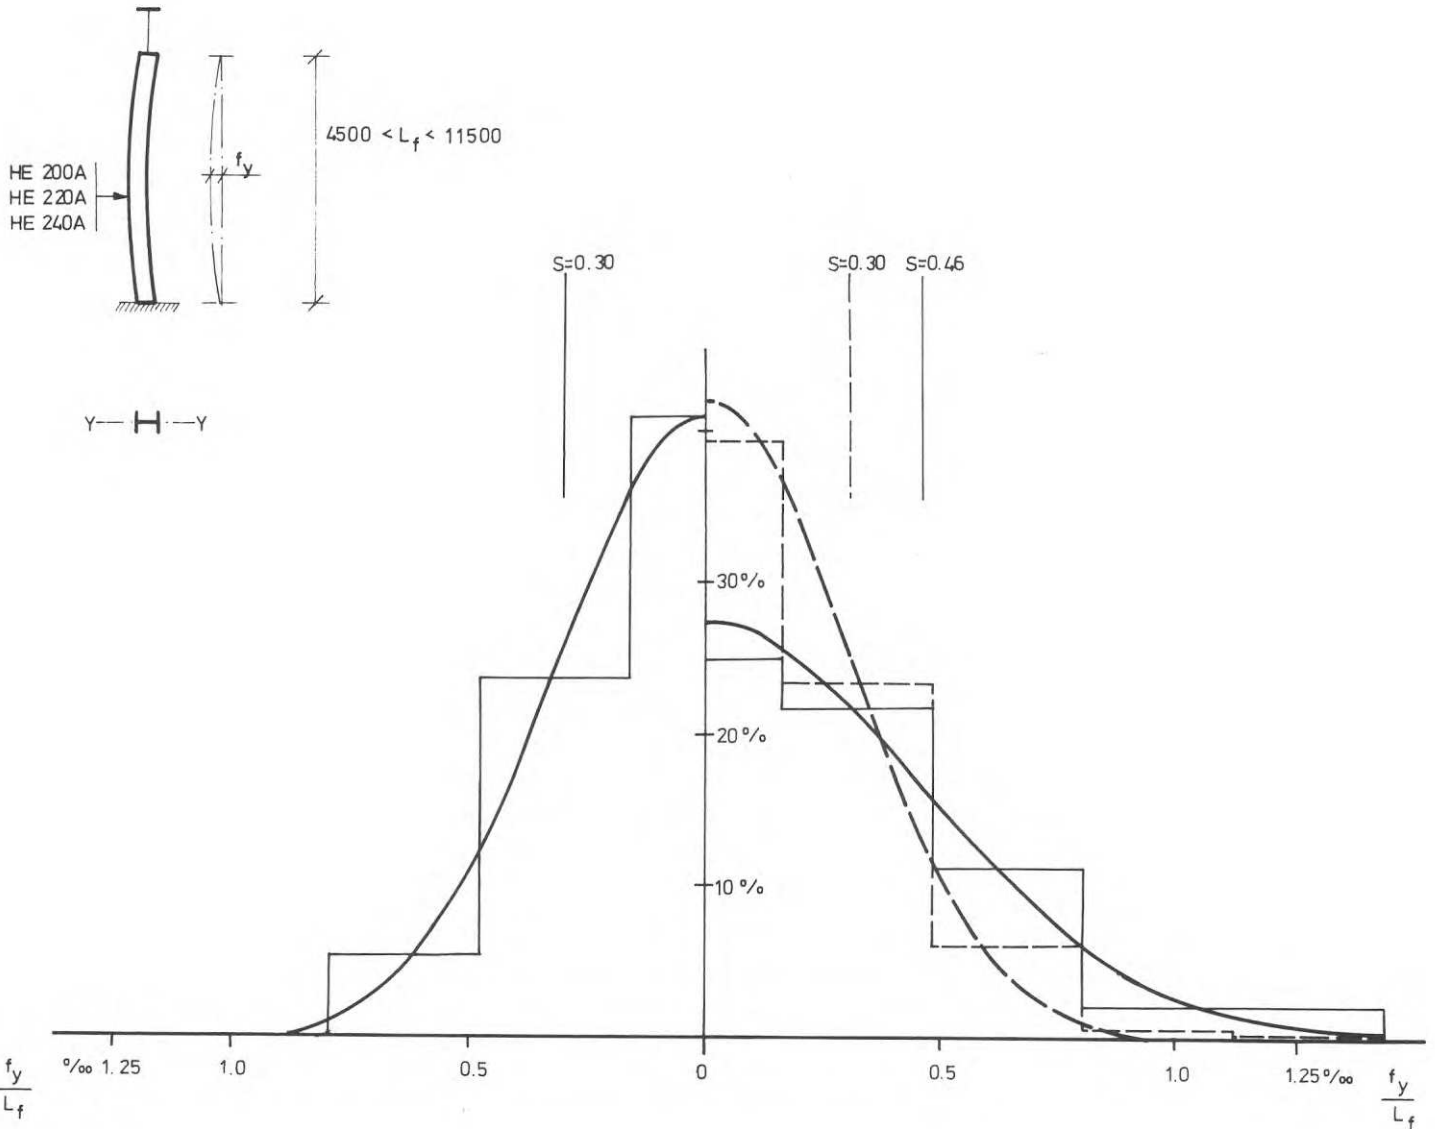
FIG. 4:32 PELARKRÖKIGHET.  
 UTBÖJNING I Y-RIKTNINGEN,  $f_y$ .

(I figur 4:32 ligger vertex på den streckade kurvan, som ju visar fördelningen vid en kombination av resultaten från de båda undersökningarna, högre än vertex på den heldragna kurvan till vänster om figurens vertikalexel, som visar fördelningen vid undersökning 54/68. Detta förhållande är inte rimligt. Orsaken till felet är en mindre olikhet vid beräkningen av kurvorna i de båda undersökningarna. I undersökning 54/68 har vid beräkning av standardavvikelsen som klassmedelvärde valts det aritmetiska mediet av klassgränserna, medan i den föreliggande undersökningen klassmedelvärdet har beräknats på grundval av de aktuella mätvärdena.)

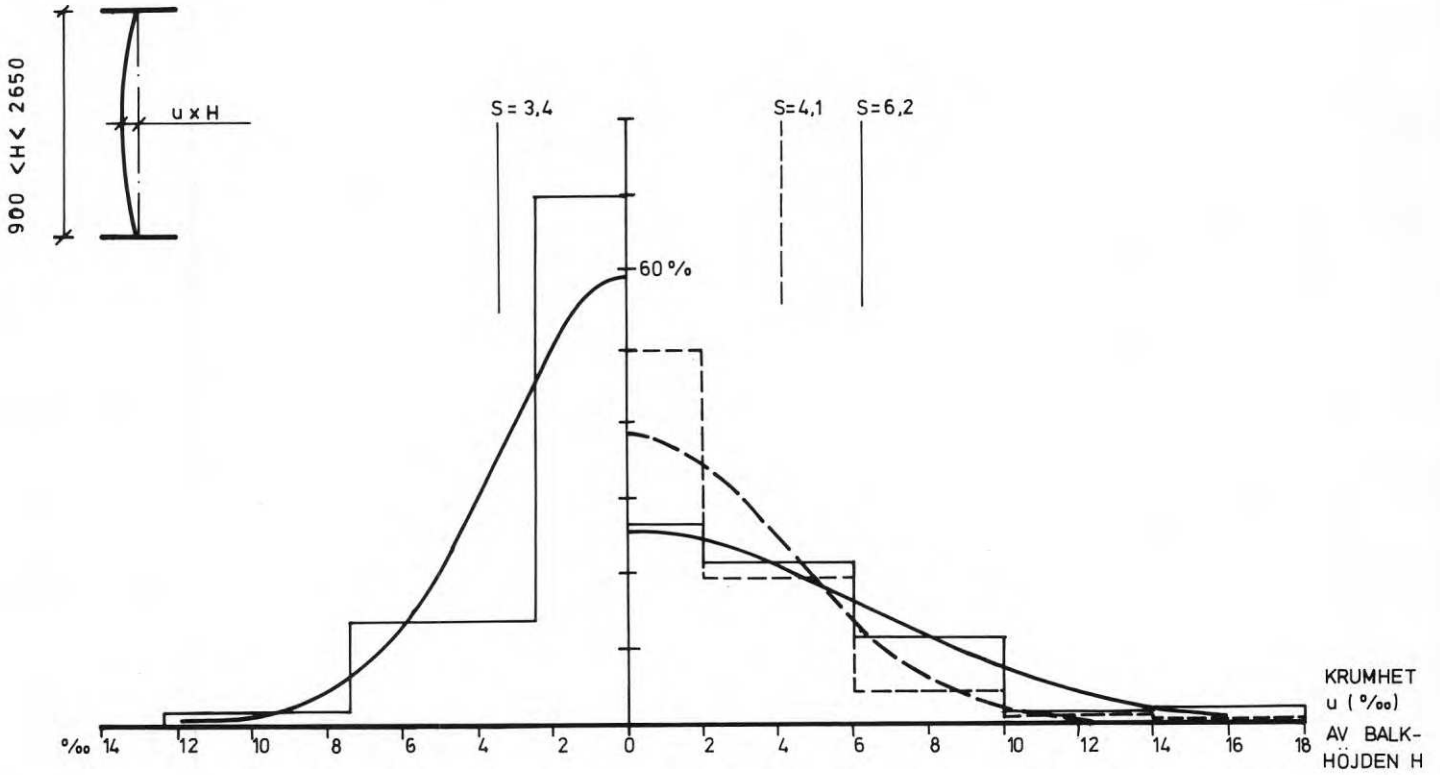
Mätresultat: I figur 4:4 visas i frekvensdiagram mätresultaten för livkrumheten. Det heldragna diagrammet och den heldragna normalfördelningskurvan till höger om vertikalexeln i figuren gäller för denna undersökning. Mätvärdena är speglade kring medelvärdet noll. Standardavvikelsen har beräknats till 6,2 o/oo.

Som figur 4:4 visar, ansluter frekvensdiagrammet väl till normalfördelningskurvan för denna undersökning. Antalet mätvärden är också så stort att man måste anse det statistiska resultatet pålitligt. Skillnaden i standardavvikelse för de två undersökningarna är påfallande, 3,4 o/oo för flervåningshus och 6,2 o/oo för hallbyggnader. Orsaken till denna skillnad är inte bara olikheten i de mätta objekten. Orsaken torde också till en del vara det förhållandet att mätvärdena i undersökning 54/68 alla observerats vid balkupplaget, medan mätvärdena i denna undersökning observerats i mätpunkter jämnt fördelade över balkens längd. Vilken faktor, som här har avgörande betydelse, är omöjligt att avgöra med ledning av det befintliga mätmaterialiet. Det är emellertid sannolikt att livkrumheten påverkas av dels den absoluta livplåts höjden som i här behandlade mätobjekt delvis är väsentligt större än i tidigare undersökning och dels olika balktillverkningsmetoder. Vidare kan ej uteslutas att livkrumheten påverkas under montaget och därvid främst i samband med låsningen av överflänsen. Resultatet av mätningar, utförda vid relativt höga balkar, visar att den tidigare stipulerade toleransgränsen för livkrumheten om H/150 uppenbarligen är svår att innehålla. Tillämpas denna tole-

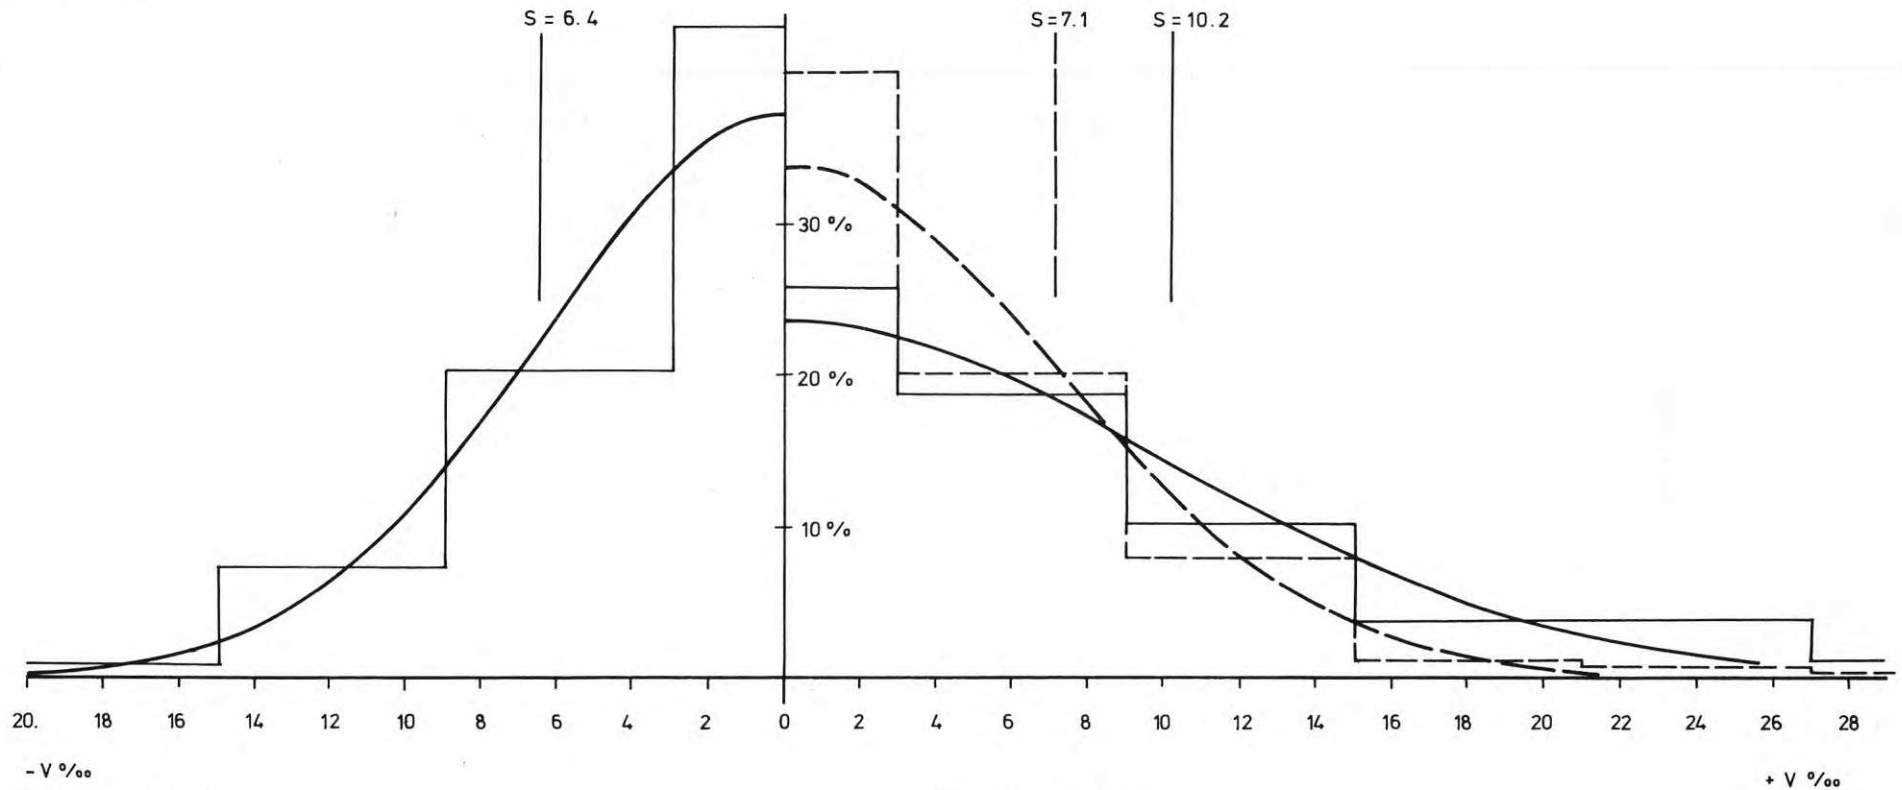
FIG. 4:51. SNEDSTÄLLNING AV LIV, V.

Mätresultat: Frekvensdiagram i figur 4:51 visar mätresultaten. Mätvärdena är speglade kring medelvärdet noll. Det heldragna frekvensdiagrammet och den heldragna normalfördelningskurvan till höger om vertikalaxeln i figuren gäller för denna undersökning. Standardavvikelsen har beräknats till 10,2 o/oo.

Av figur 4:51 framgår att överensstämmelsen för denna undersökning mellan frekvensdiagrammet och normalfördelningskurvan är god. Liksom när det gäller livkrumheten är det statistiska materialet tillfredsställande stort. Skillnaden i standardavvikelse är stor för de två undersökningarna, 6,4 o/oo mot 10,2 o/oo.

I undersökning 54/68 har alla mätvärden tagits vid balkupplag. I denna undersökning har mätvärden tagits i olika punkter längs balkarna med jämn delning. Att skillnaden i standardavvikelse till en del beror på mätpunkternas lägen framgår tydligt av figurerna 4:52 och 4:53. Till en del kan också skillnaden bero på att olika typer av byggnader har uppmätts. Hur orsakerna till skillnaderna skall fördelas på dessa faktorer kan man inte bedöma med det föreliggande mätmaterial.

Enligt undersökning 54/68 har den acceptabla snedställningen av livet med innehållande av en felkvot om  $\pm 2,3\%$  motsvarande dubbla standardavvikelsen ( $s = 6,4$  o/oo av H) bestämts till H/75. En tillämpning av denna toleransgräns på föreliggande material innebär ett överskridande av maximalt tillåten avvikelse i 20 mät-snitt.

Motsvarande felkvot, baserad på här aktuell standardavvikelse  $s = 10,2$  o/oo, ger som resultat att snedställningen av livet borde begränsas till  $\sim H/50$ . Tillåten snedställning av livet bör ses i samband med livkrumheten och göras till föremål för en sammanfattande studie med avseende på svetsade balkars lastupptagande förmåga och säkerhet mot instabilitet.

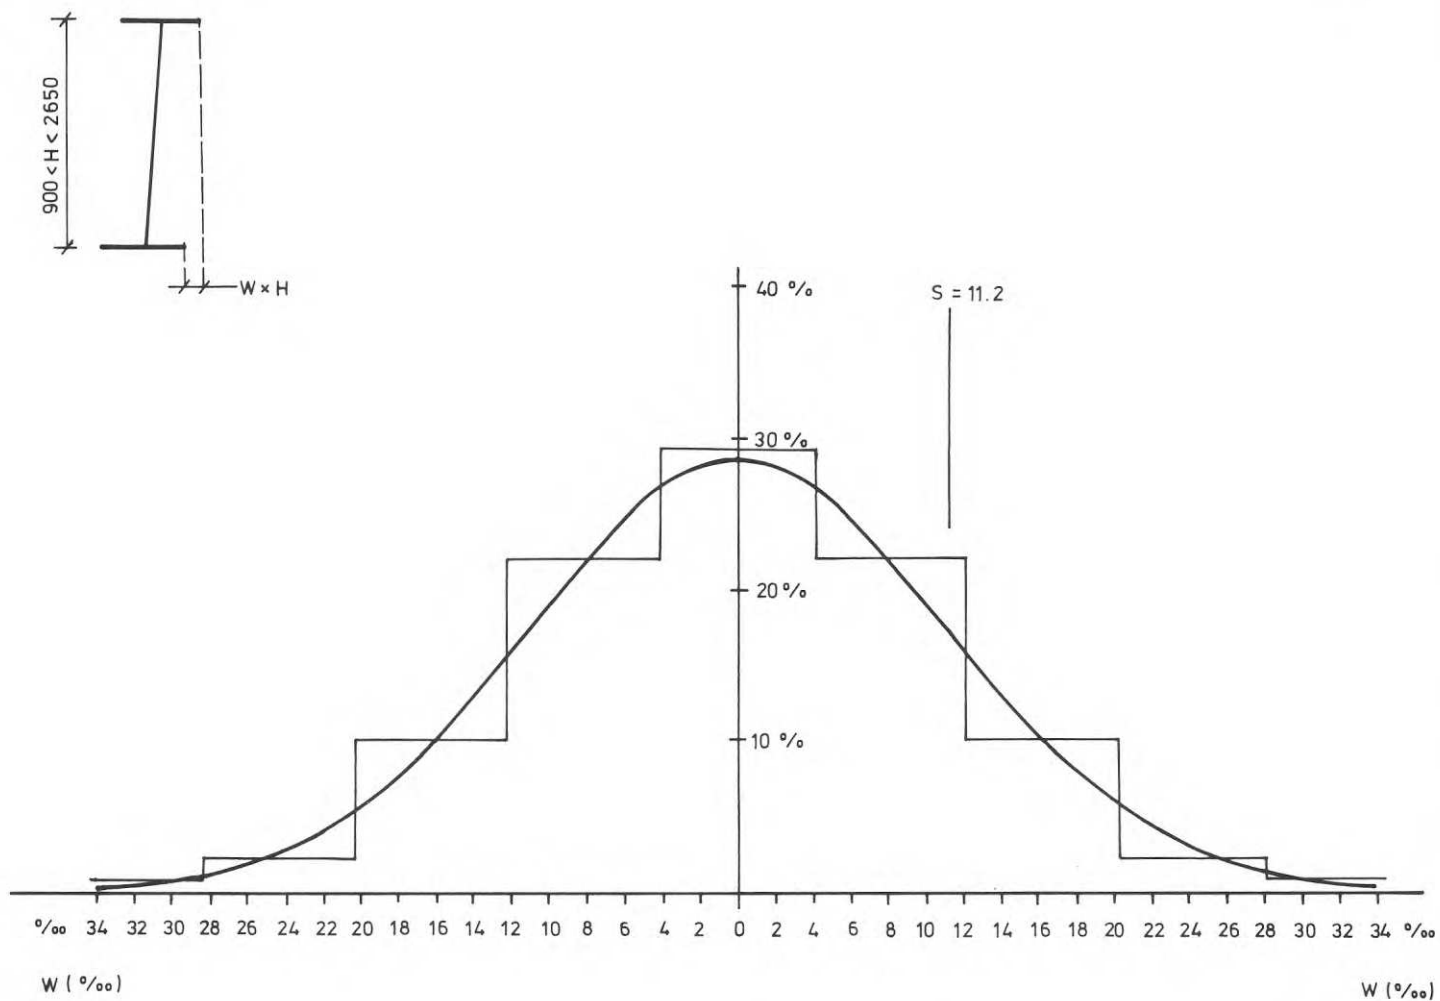
FIG. 4:61 FLÄNSARS SIDOFÖRSKJUTNING, W.

Mätresultat: Figur 4:61 visar frekvensdiagram för mätresultaten. Från undersökning 54/68 finns inga observationer som gäller flänsarnas sidoförskjutning. Frekvensdiagrammet och normalfördelningskurvan i figur 4:61 visar därför resultat från endast den föreliggande undersökningen. Mätvärdena är speglade kring medelvärdet noll. Standardavvikelsen har beräknats till 11,2 o/oo.

Flänsarnas sidoförskjutning och livets snedställning är företeelser, som är beroende av varandra. Livets snedställning relativt flänsarnas centrumaxel är en tillverkningsavvikelse. I den monterade balken är flänsarnas sidoförskjutning och som en följd därav livets snedställning avhängig av montagetets utförande.
