R42:1972

Fogar i betongelement- fasader

**Valter Hasselblad
K. Allan Andersson**

Byggforskningen

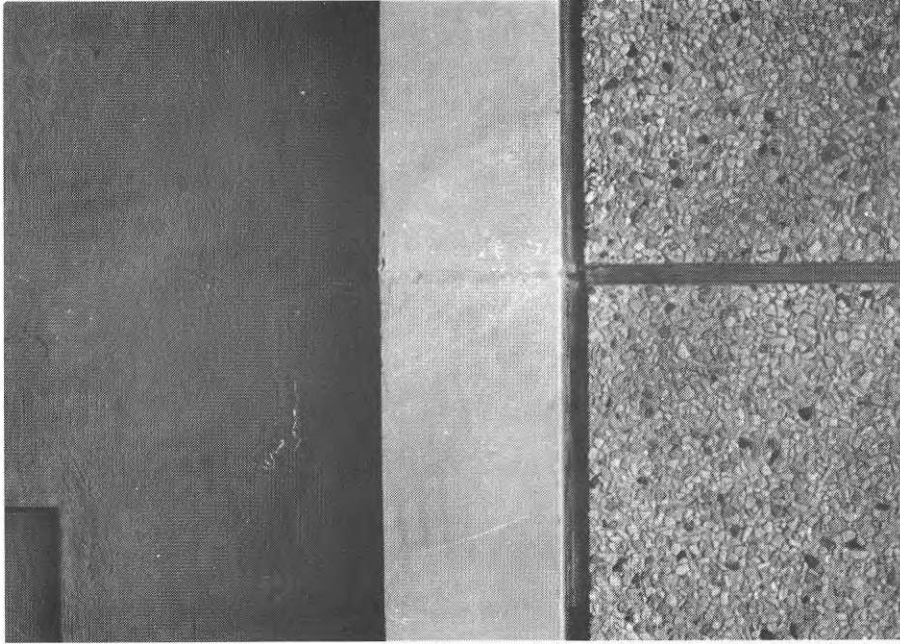
Fig. 9. Detalj vid grundmur i gavel mot sydväst. Den vertikala fogen bildar ett dike i vilket vattnet samlas genom horisontell drivning. Vattnet har utbildat en rand på fasadbandet. Läckvatten har samlats innanför fogsträngen. På grund av bristande dränering har det sökt sig inåt i golvkonstruktionen och nedåt i sprickan i grundmuren där det har trängt ut och avsatt kalk i grundmuren. Övriga fasader på samma hus saknar dessa läckageskador.

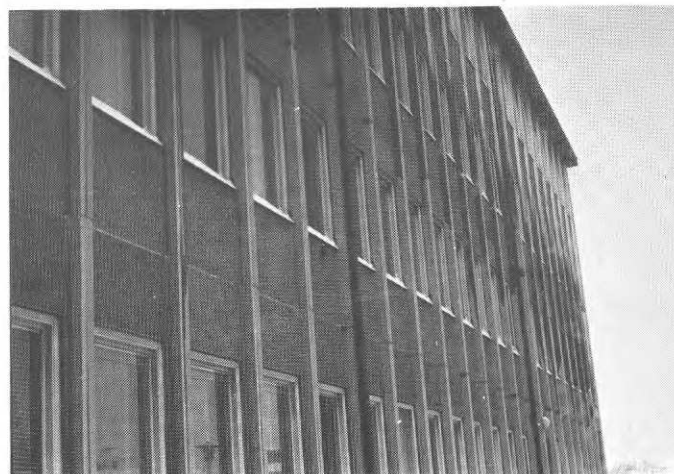
Fig. 16. A concrete facade immediately after a snow shower. The photograph gives an example of the distribution of precipitation on the lee of a building. Note the effect of the vertical pattern. Snow has collected at the bottom of the windows.

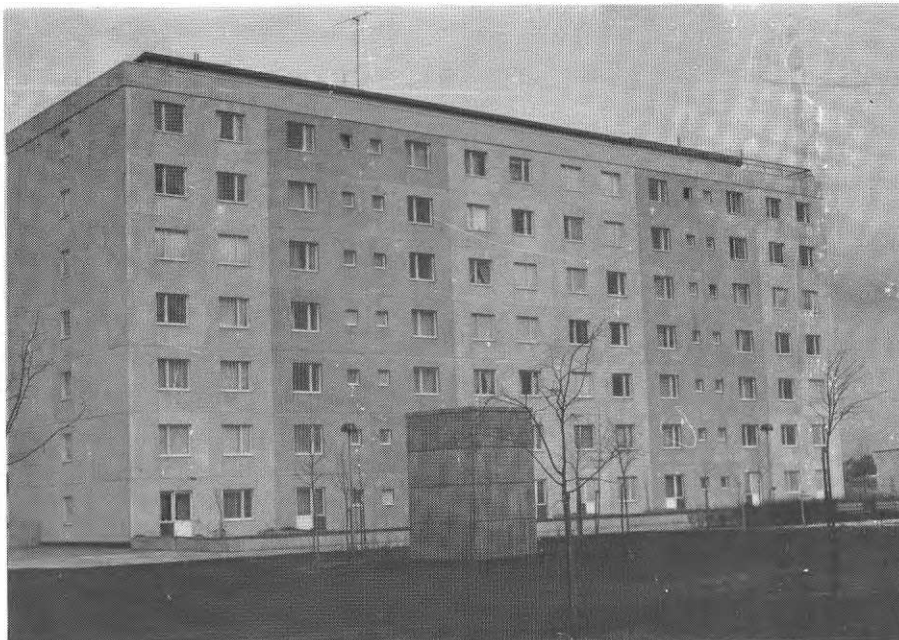
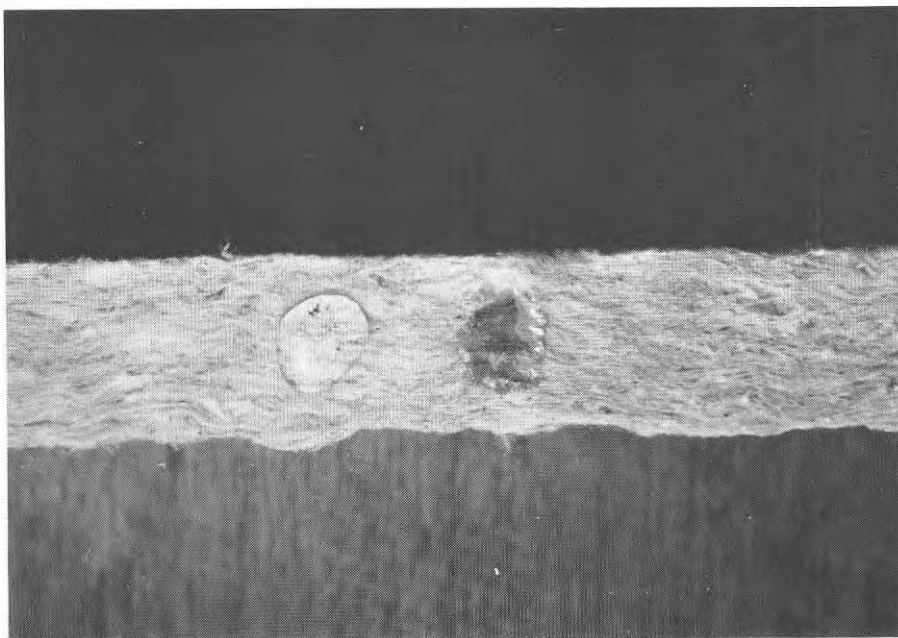
Fig. 23. Slät, sammanhängande betong-elementfasad. Fördelningen av skadorna på fogsträngarna visar att denna fasads fogar är hårdare påkända än balkongsidans, se Fig. 3. Skadorna är störst vid de stora elementen.

Fig. 23. Continuous plain facade made up of concrete sections. The distribution of damage to the runs of joint shows that joints in this facade are subjected to greater stresses than those on the facade containing the balconies, see fig. 3. Damage is greatest adjacent to the large sections.

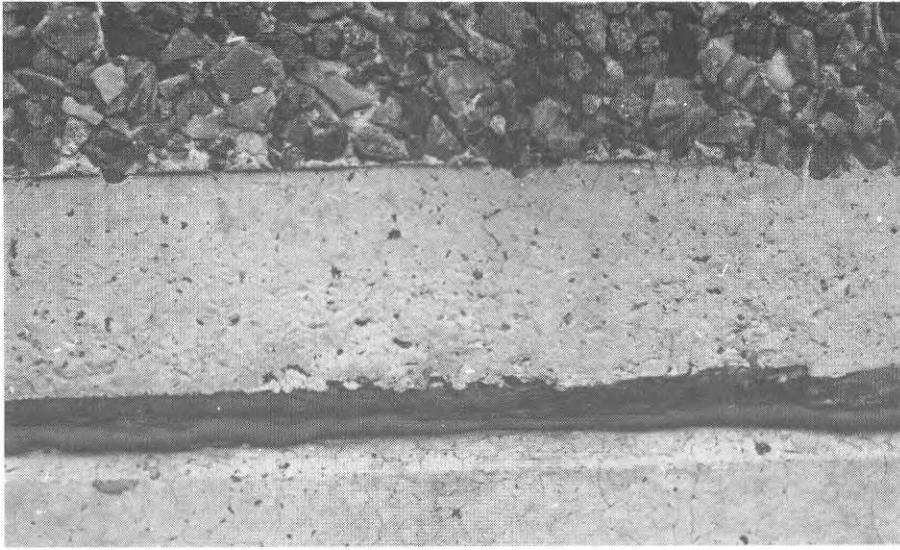
Fig. 33. Horizontalfog vid grundmur, utsatt för sättning-rörelse. Rörelsen har troligen sin orsak i eftergivlighet i upp-lag och nedböjning hos bjälklag på vilka elementen vilar. På grund av rörelsen har fogmas-san knäckt ut.

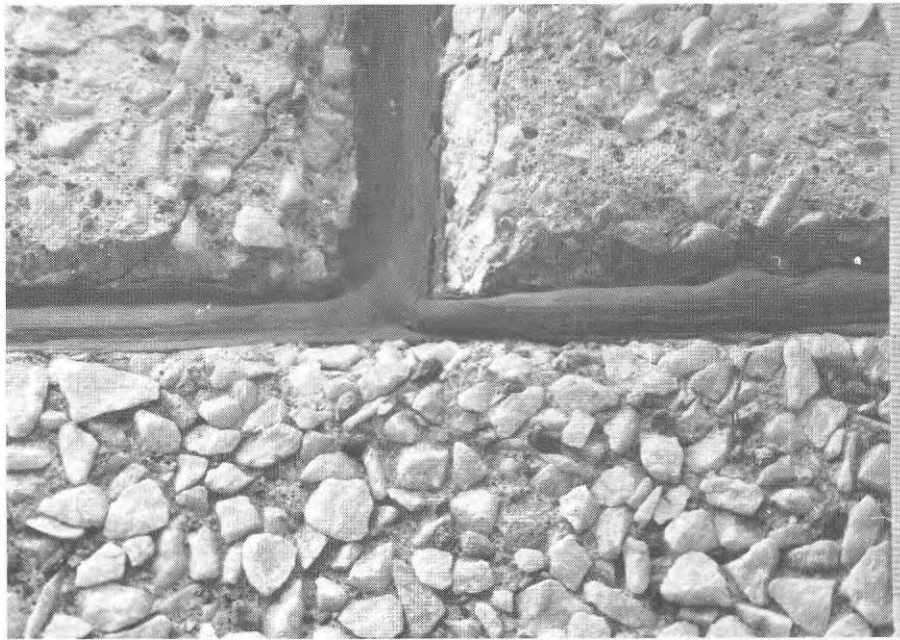
Fig. 34. Skador i fogar på grund av sättning hos element. Det högra elementet har kommit att belasta horizontalfogen så att den knäcker ut. Vertikal-fogen utsättes för en rörelse i längdled. Denna rörelse har gett upphov till skjvsprickor i fog-massan och i det vänstra ele-mentet.

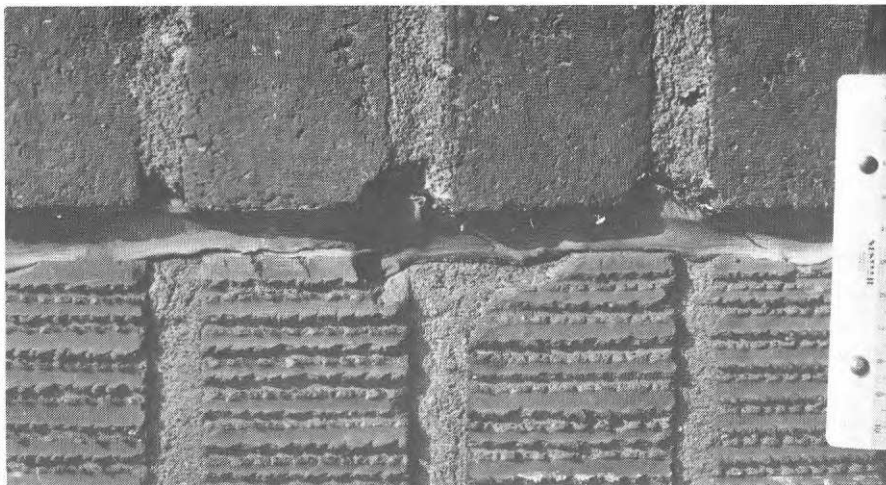
Fig. 44. Fog med polysulfidbaserad elastisk fogmassa, lagd mellan två byggnader med olika slag av tegel. Fogen har släppt mot det nya teglet med lägre volymvikt.

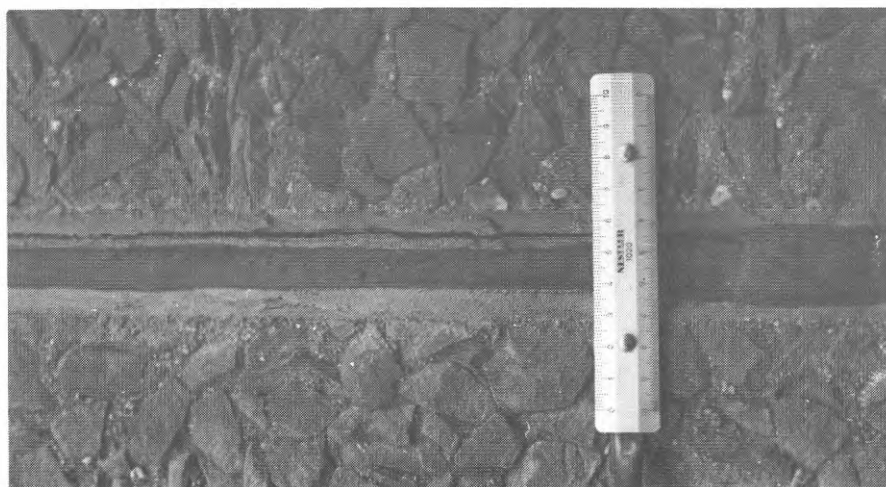
Fig. 45. Brusten lagning av elementkant. Lagningen har utförts med cementbruk. Fogmassan är av plastisk typ och har lågt töjningsmotstånd.

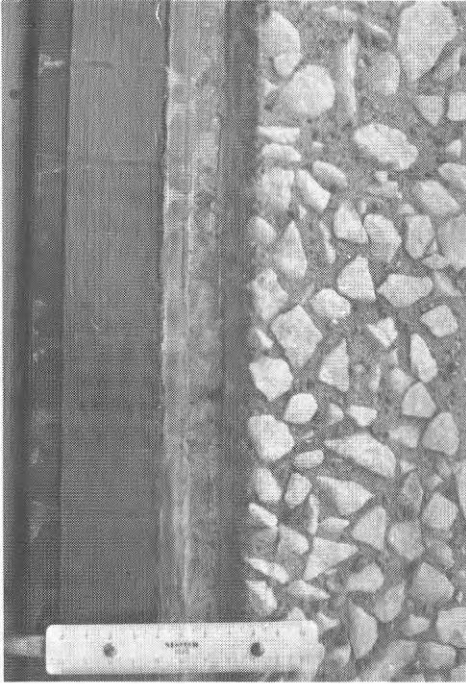
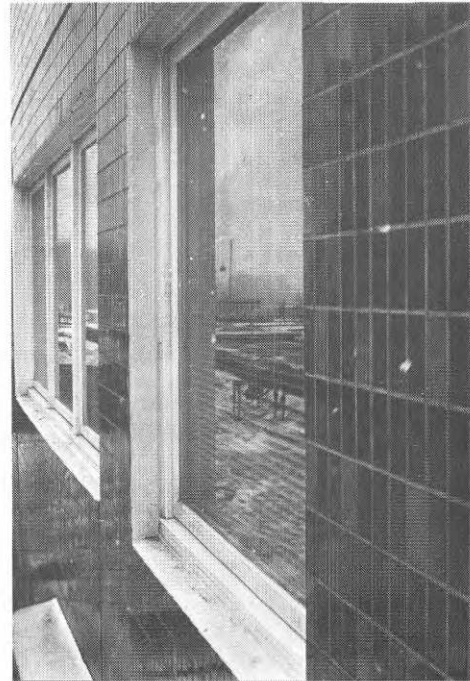
Fig. 46. Odränerad fog vid överkarmstycke. Läckvatten som samlats vid fogen har långsamt trängt ut genom betongen och fällt ut kalk på karmstycket. Fasaden uppvisar in- och utvändiga fuktskador.

Fig. 46. Undrained joint at top window frame. Seepage water which has collected at the joint has slowly penetrated outwards through the concrete and deposited lime on the frame. The facade exhibits external and internal damage due to moisture.

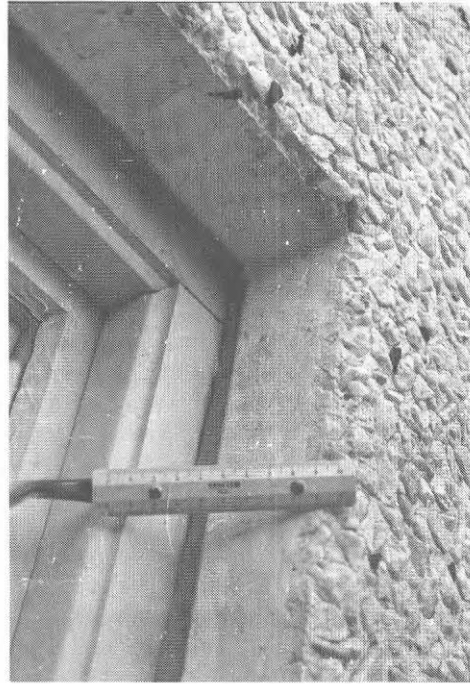
Fig. 47. Släppor i fog mellan karm och element. Släpporna koncentrerar sig till karmhörnen. Karmen är i detta fall målad med emulsionsfärg.

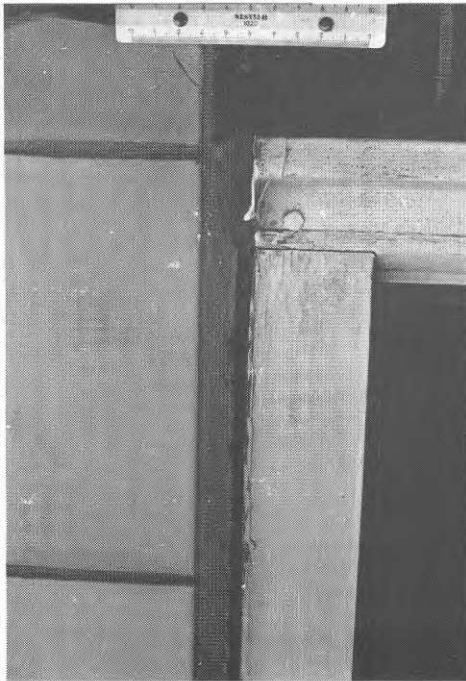
Fig. 49. Fönster utan fönsterbleck. Bottenkarmstycket har dragits fram en bit över elementkanten. Elementkanten har målats.

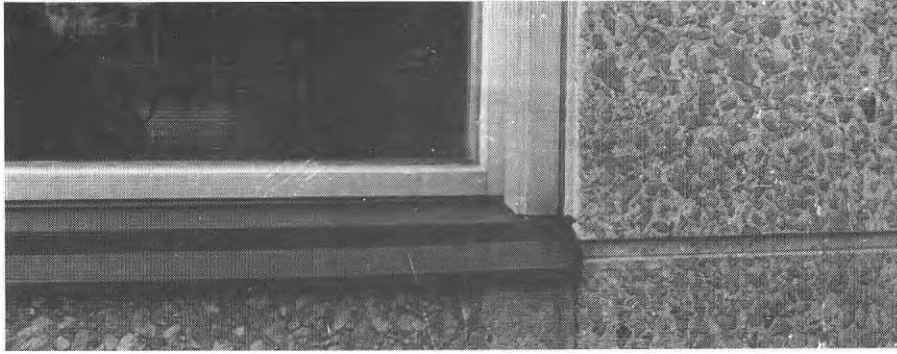
Fig. 50. Fönster med uppdraget bleck. Blecket är uppdraget under den yttre bågen, infällt och fogat vid ändarna, varigenom karmhörnet till stor del skyddas. P.g.a att blecket är utdraget har regnvattnet ej kommit åt att tvätta fasaden just under blecket.

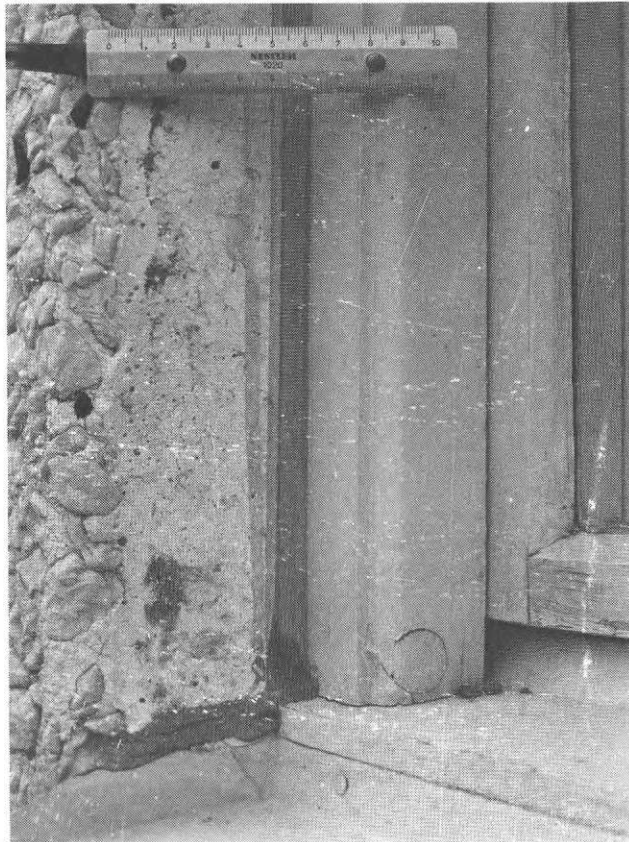
Fig. 51. Fönster med tidiga målningskador på trä vid fogar. Fogar mellan bågstycken och karmstycken, fog kring plugg samt fog mellan bleck och karm har sprickor genom vilka vatten från regn och tinande snö kan tränga in. Observera ändträets sugning i bottenbågstycket. Den skarpa kanten på karmbottenstycket är ej helt täckt med färg.

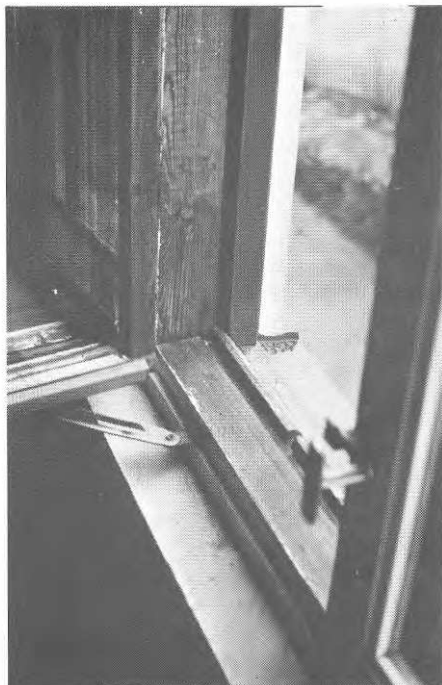
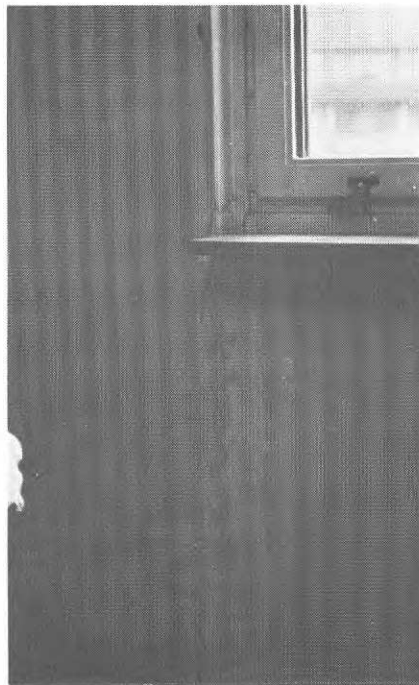
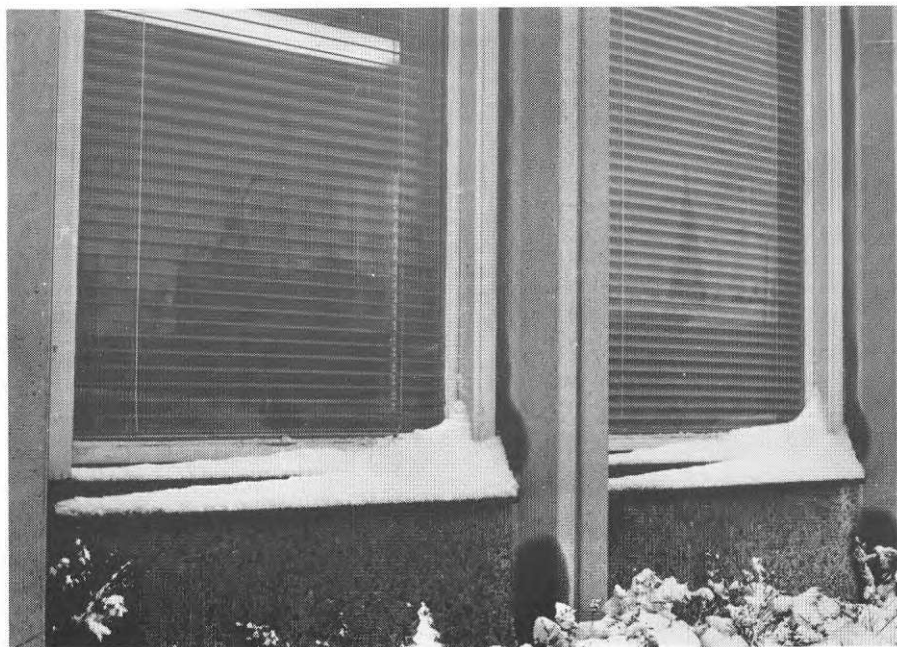
Fig. 53a. Fönster med bristfällig dränering. Vatten från fogen mellan sidostyckena kan rinna inåt i karmhörn. Dräneringsöppningen i bottenkarmstyckets drivvattenränna har placerats en bit från hörnet varigenom en vattenficka bildas. Motsvarande typ av fuktskada framgår av Fig. 53b.

Fig. 53a. Window with deficient drainage. Water from the joint between the side pieces can run inwards at the corner of the frame. The drainage opening in the drainage channel of the bottom frame piece has been placed some distance from the corner, allowing formation of a pocket of water. The corresponding type of damage due to moisture is shown in Fig. 53b.

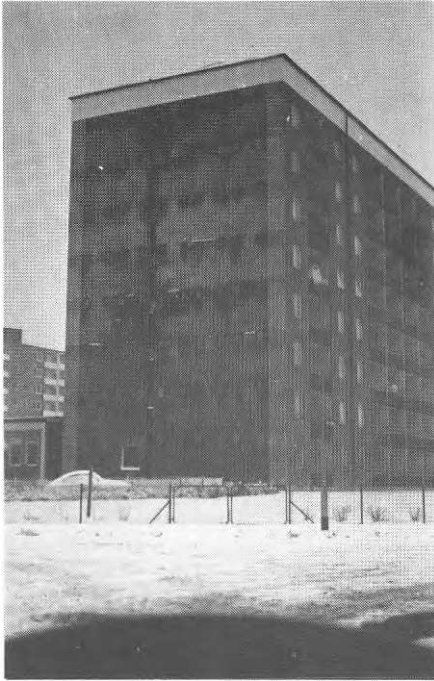
Fig. 58. Gavel av ett Allbetonghus med rimfrost och snö på fasadytan. Värmeläckor framträder vid infästningar samt intill det mindre lufttäta, vertikala fasadbandet. Inga värmeläckor kunde observeras vid fogarna mellan elementen. Fotot taget vid en lufttemperatur nära 0°C efter en tid av lägre temperatur.

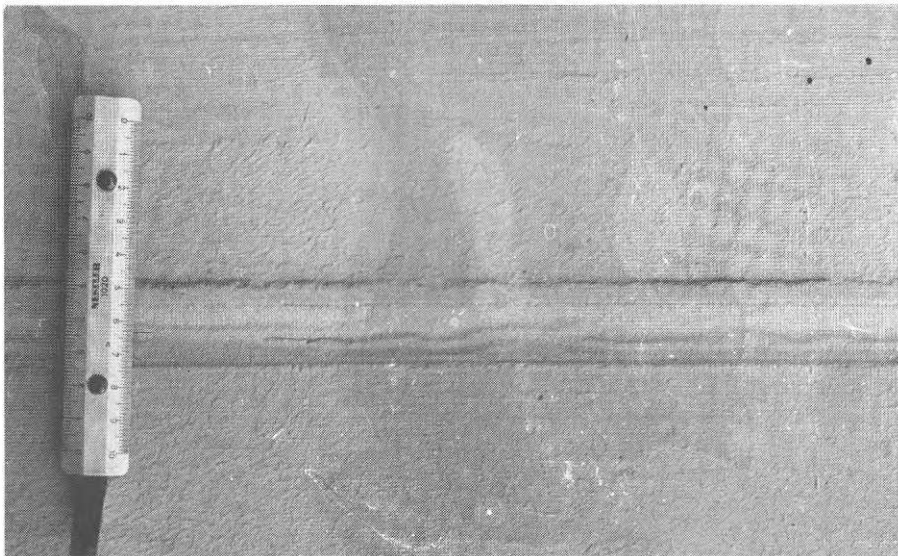
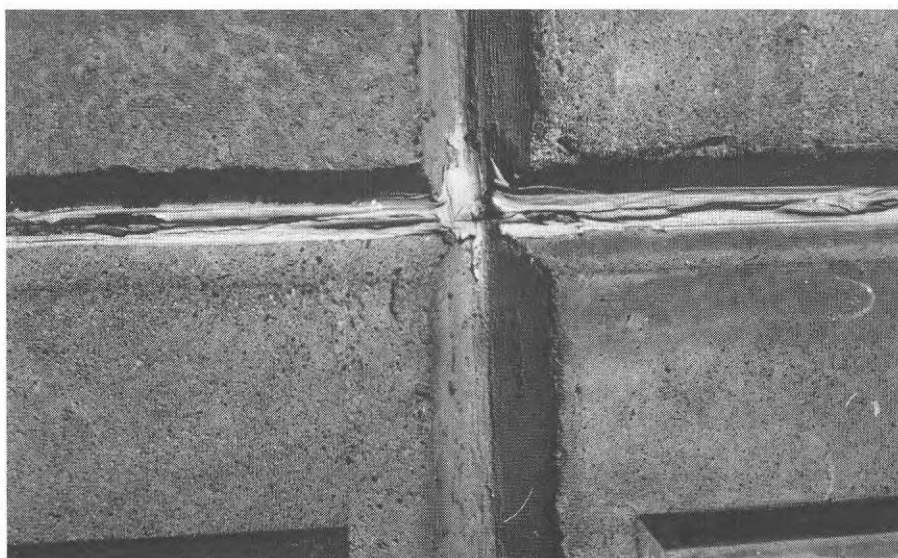
Fig. 78. Fog med oljebaserad fogmassa efter 11 år i fog med rörelse i fogens längdriktning (sättning). Fogmassan har här hårdnat betydligt. Skinet har veckats. Vinkelrätt mot vecken har sprickor uppstått.

Fig. 78. A joint containing an oil-based compound after 11 years movement in the longitudinal direction of the joint (settlement). The jointing compound has dried considerably, a skin has formed and there are cracks at right angles to the folds.

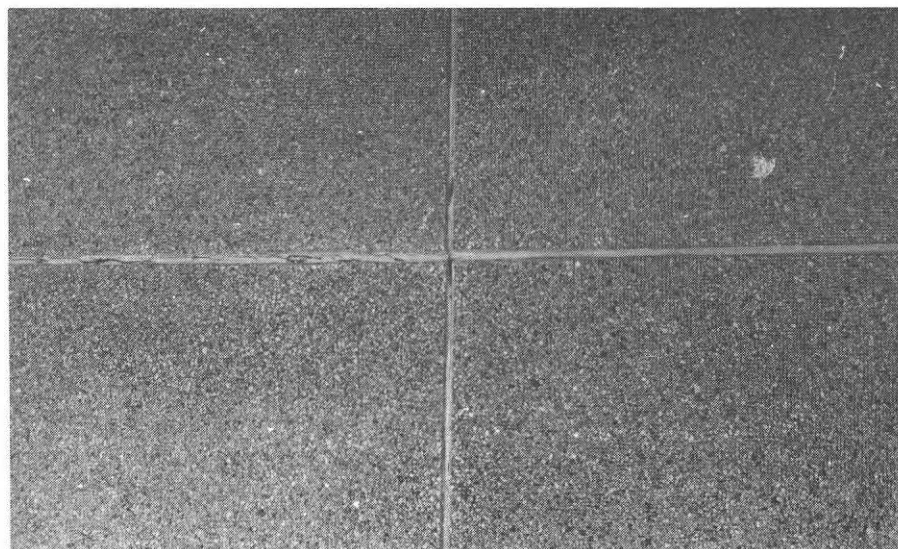
Fig. 80. Junction of four joints in southerly end wall after 9 years. The vertical joint between the lower sections contains a polysulphide-based resilient jointing compound and the others an oil-based skin-forming compound. Irregular cracks have formed in these latter joints.

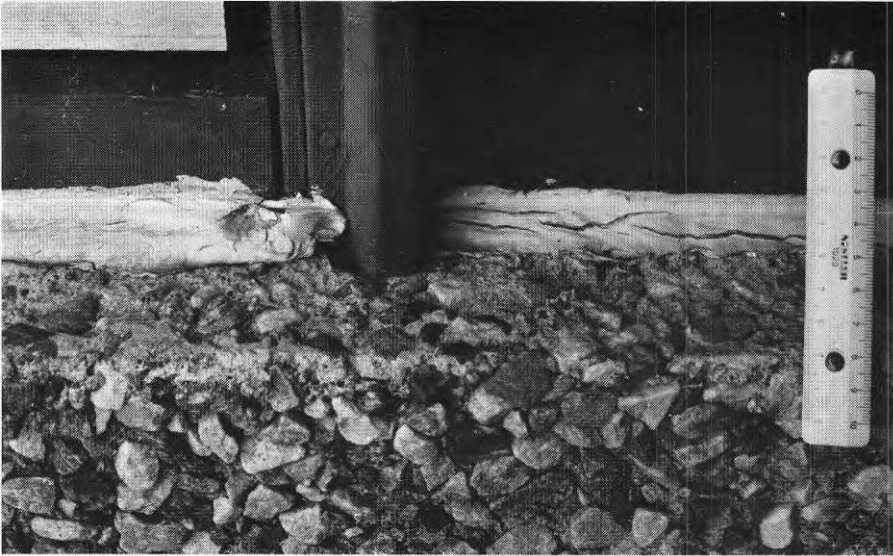
Fig. 81. Fog med tunn oljebaserad, skinnbildande fogmassa. Rörelserna i träpanelen p.g.a krympning vinkelrätt mot fibrerna har åstadkommit kraftiga sprickor i massan. Fogen har lagts med mindre god finish. Observera skadorna på fönstret. Fotot taget efter 2 år i västfasad.

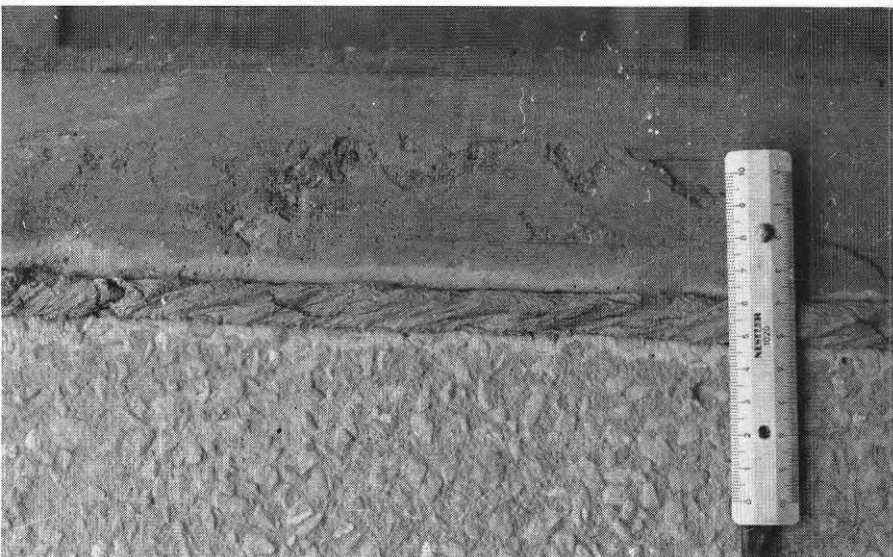
Fig. 82. Vertikalfog mellan rumsstora betongelement med övermålad, skinnbildande oljebaserad fogmassa, fotograferad efter 12 år i en delvis skuggad gårdsfasad. Färgen och fogmassan har bildat ett skinn med tjocklekar upp till 0,5 mm. Enstaka sprickor förekommer i skinnet.

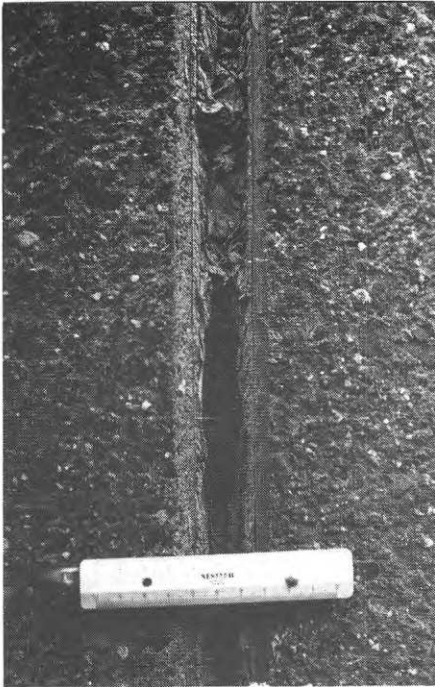
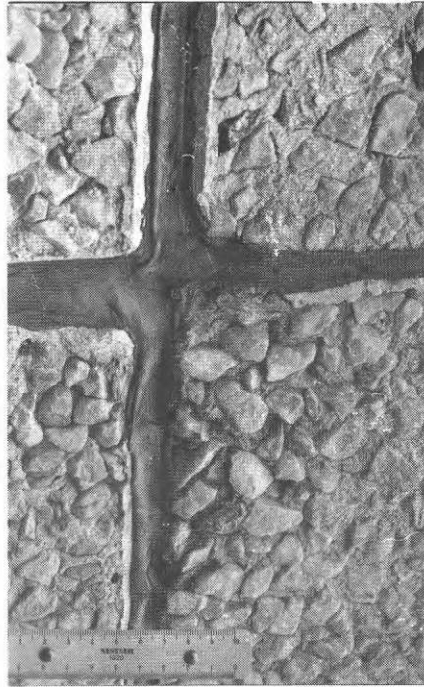
Fig. 84. Extrusion damage in oil-based jointing compound at a height of about 1 metre above ground.

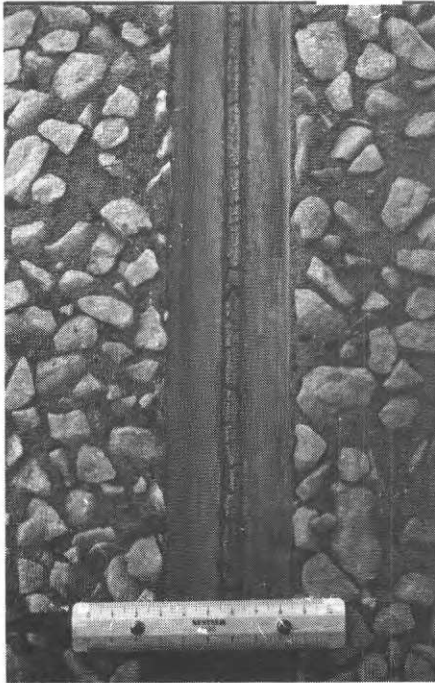
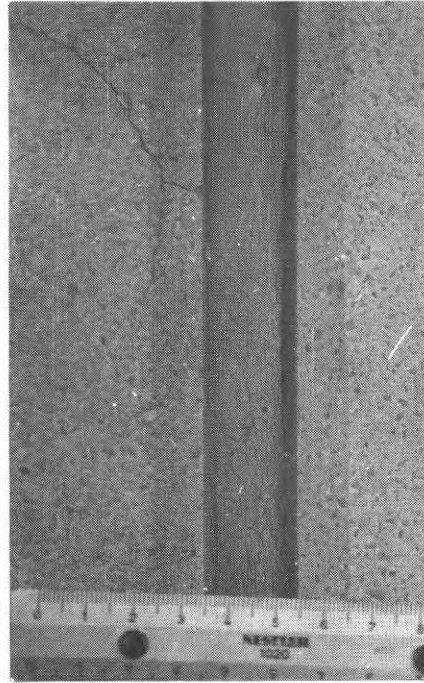
Fig. 86. Acrylate-based jointing compound which has been subjected to the action of alkaline moisture emanating from the concrete. In this case change has taken place at the facade surface of the joint where the compound has formed a thin crust.

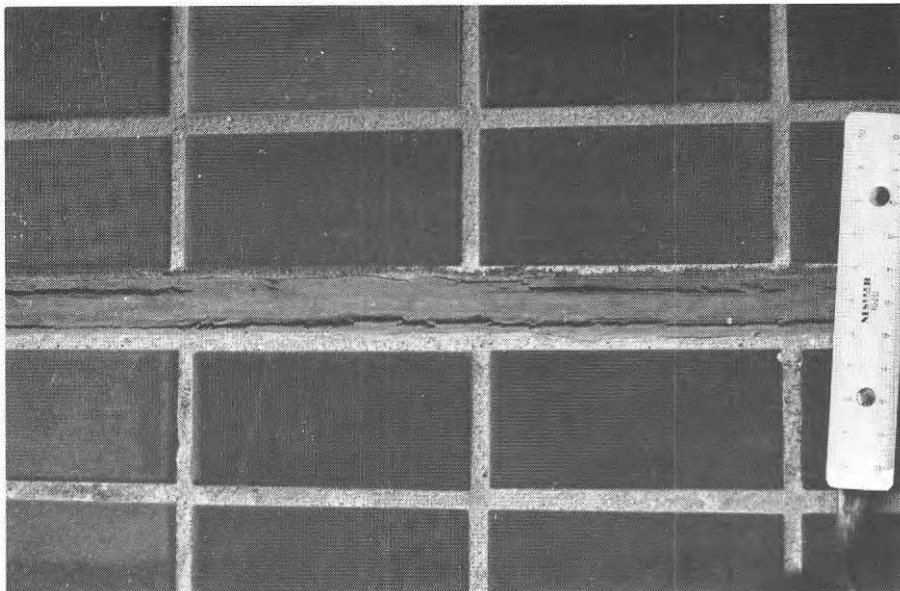
Fig. 93. Sprickor nära fogkanten i polysulfidbaserad fogmasa med otillräcklig återgångsförmåga. På grund av klinkerbelädnaden har fuktrörelsen blivit så liten att den icke nämnvärt har kunnat motverka temperaturrörelsen i elementen. Fogen har därigenom tidvis utsatts för större kompression än vid fasadelement av enbart betong. Deformationerna i kantrutan har blivit stora, jfr Fig. 96.

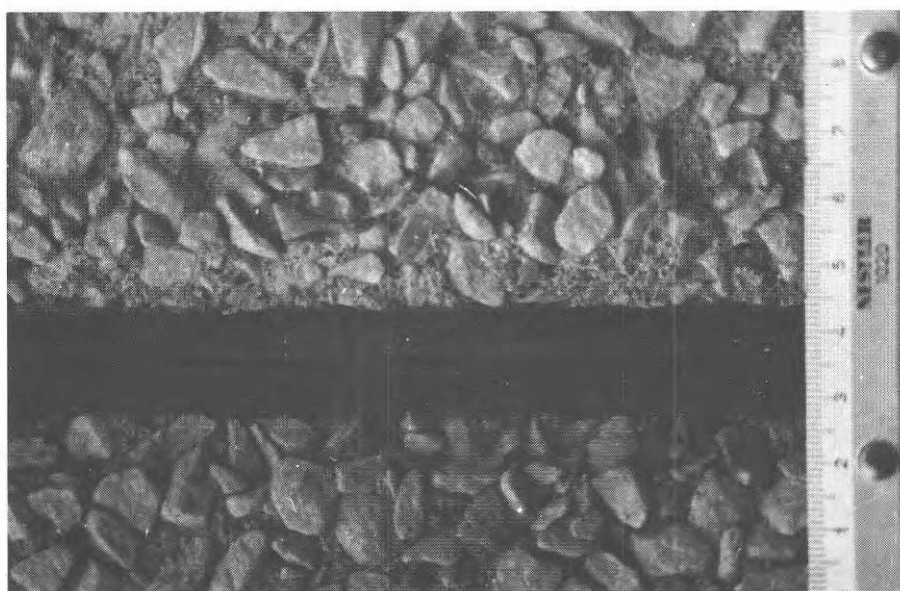
Fig. 94. Spricka mitt i bikonkav fog av hård polysulfidbaserad fogmassa. Fogmassans minsta tjocklek är ca 1/4 av fogbredden, varigenom spänningarna koncentrerats till fogens mitt. Fogmassans yta visar begynnande ytsprickor. Bottningslistan av cellgummi är intakt.

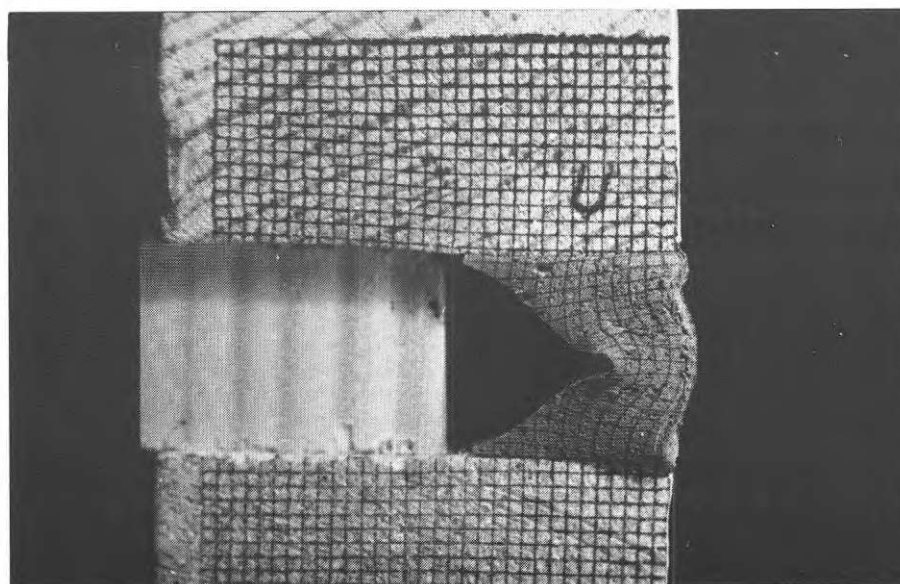
Fig. 95. Knäckning i fogtvärsnitt med litet djup-breddförhållande (ca 1/4) och ingen vidhäftning vid bottningslist. Fogbredden har minskats 20 %. Fogmassan är polysulfidbaserad.

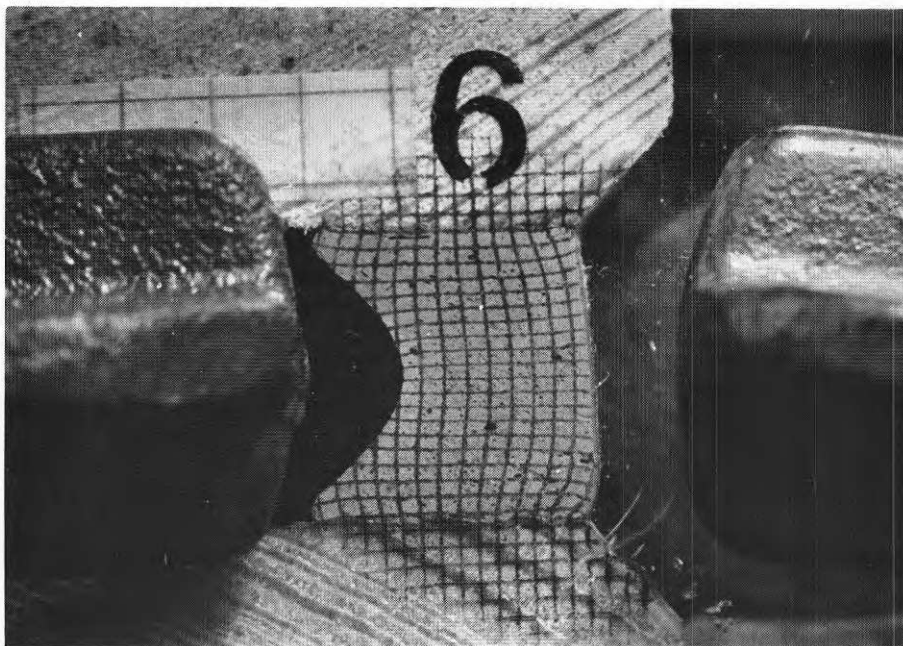
Fig. 96. Plankonkavt fogtvärnsnitt av polysulfidbaserad fogmassa, utsatt för breddminskning 25 %. Djup-breddförhållande ca 1/2,3. Vidhäftning finns mellan bottenlist och fogmassa vid fogens mitt. Töjningen i den nedre yttre kantlutans förlängda diagonal är ca 60 %. Töjningen i djupled i tvärsnittets centrum är ca 50 %. Fogstyckets ändtor har styrts av anoljade glassivor.

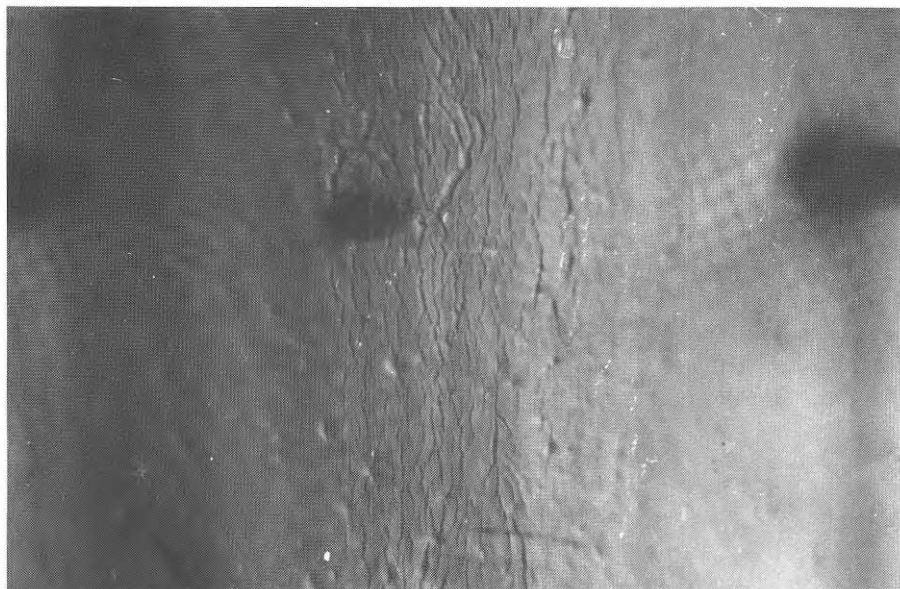
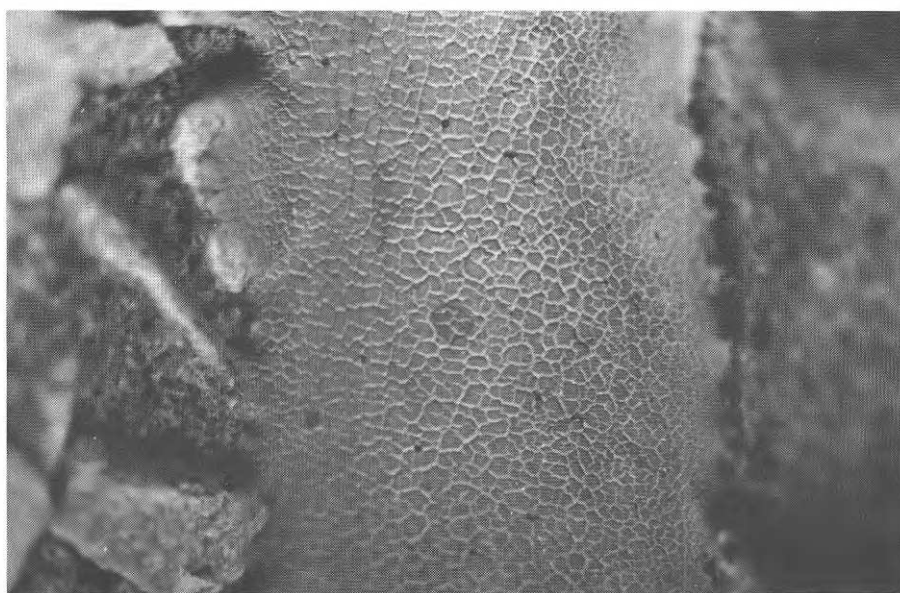
Fig. 99. Ytsprickor i polysulfidfogmassa vinkelrätt mot töjningsriktningen. Fogmassans yt-skikt är sprött. På ytan syns spår efter blåsor. Skala: Det svarta blyertsstiftets diameter = 0,92 mm.

Fig. 99. Surface cracks in the polysulphide jointing compound at right angles to the direction of strain. The surface layer of the compound is brittle, and traces of blowholes may be seen. Scale: the diameter of the black pencil lead is 0.92 mm.

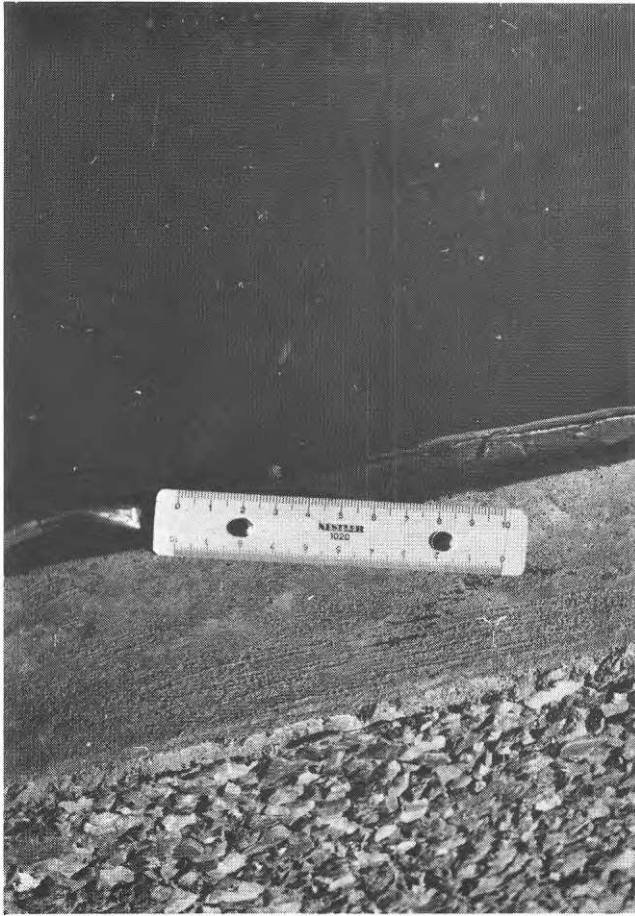
Fig. 112. Släppa i kälfog av polysulfidbaserad fogmassa. Fogen är lagd mellan betongelementet och den svarta, blanka ytan av ugnshärdad silikatfärg på en asbestcementskiva. På grund av rörelserna och den olämpliga fogformen har fogen brustit där vidhäftningen är sämst. Man har försökt täta släppan med akrylatfogmassa men denna har brustit på grund av den extremt lilla fogbredden (= sprickbredden).
