R43:1972

**Ljudbangar och
byggnadsskador**

**Anne Marie Wilhelmsen
Bertil Larsson**

Ljudbangar och byggnadsskador

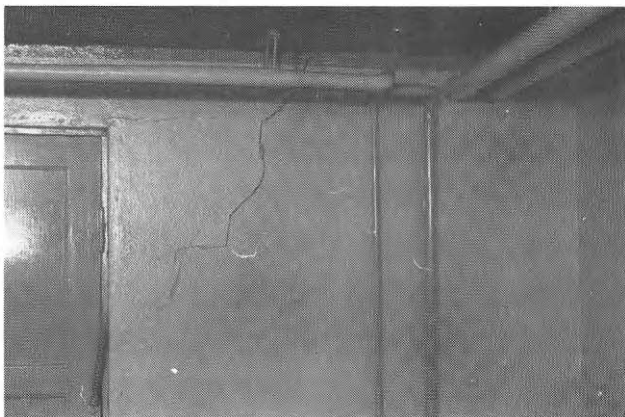
FIG. 12. Källarvägg av betongsten med sprickor orsakade av ojämna sättningar.

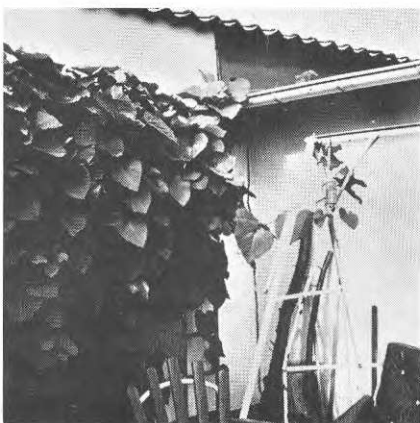
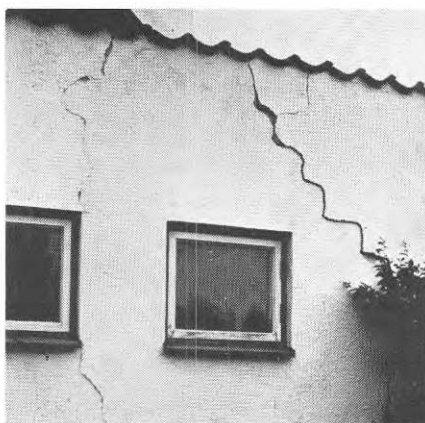
FIG. 13, 14. Garagets yttervägg fortsätter i en fristående mur. Genomgående spricka i begränsningen mellan garaget och muren. Olika grundläggningssätt kan misstänkas.

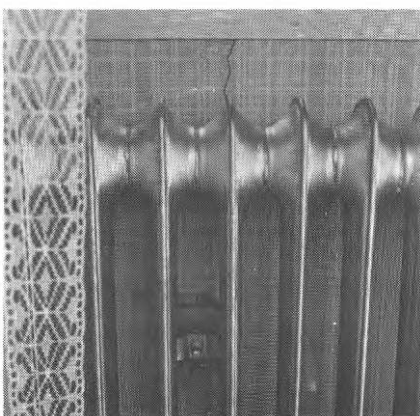
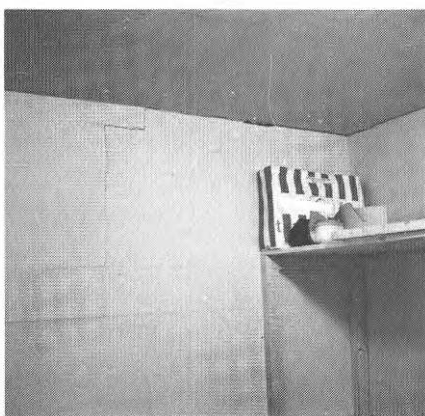
FIG. 15. Krympspricka i invändig isolering bakom radiator på källarvägg.

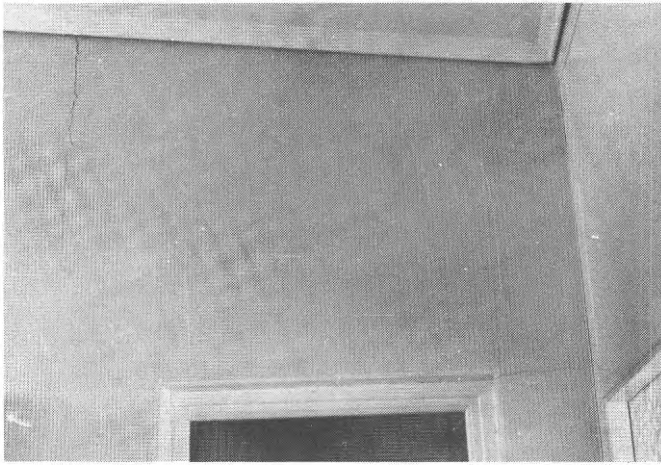
FIG. 17. Lättbetongsprickor. Takanslutning.

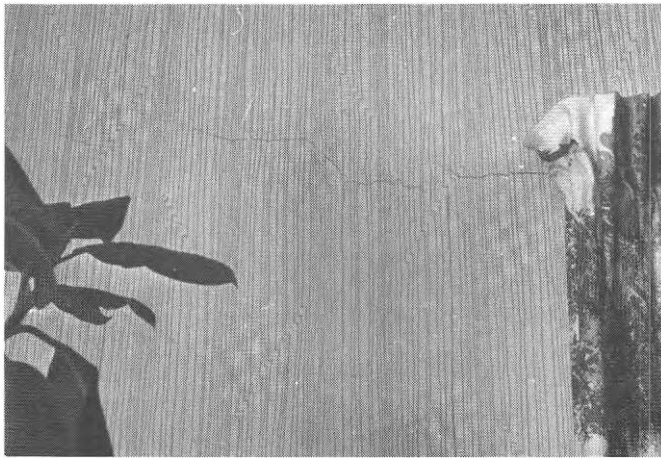
FIG. 18. Lättbetongsprickor. Horisontell spricka vid överkant fönster.

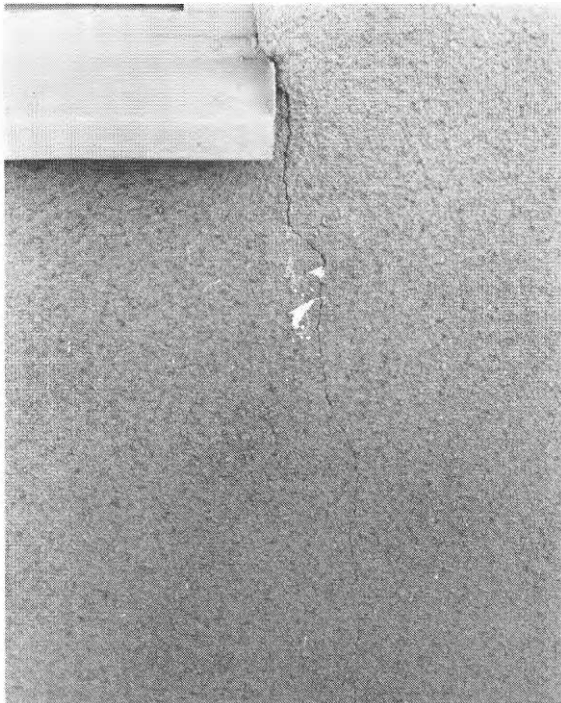
FIG. 19. Lättbetongsprickor. vertikal spricka i fönsterbröstning.

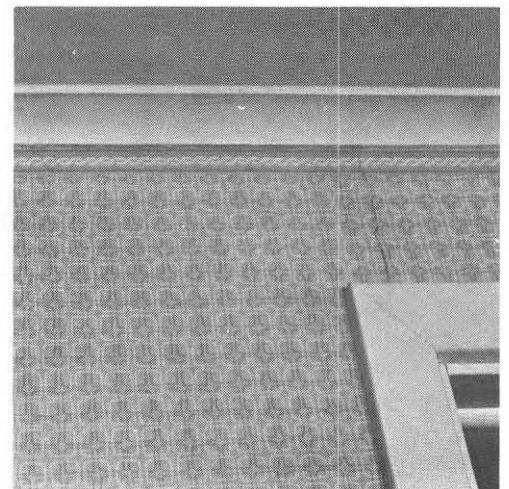
FIG. 22. Vertikal spricka över dörröppning i trävägg.
Horisontell spricka vid takanslutningen.

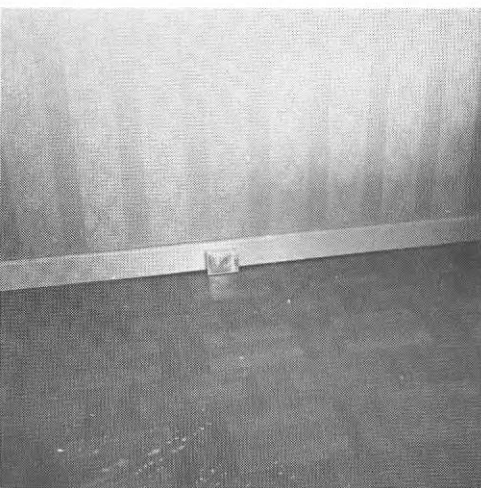
FIG. 23. Träbjälklag som sjunkit lokalt vid avvaxling.

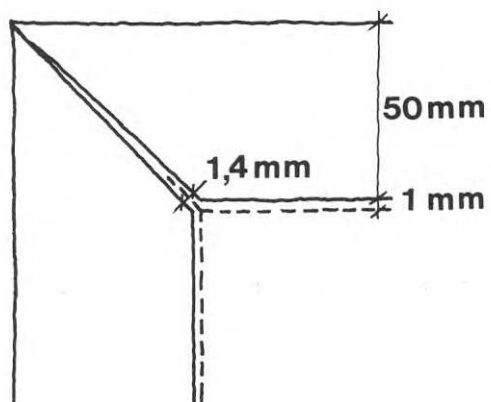
FIG. 25. När ett 5 cm brett dörrfoder krymper 1 mm kan springan mellan överstycket och sidostycket bli upp till 1,4 mm bred. Springan är vidast i vinkeln och smalnar av mot hörnet.

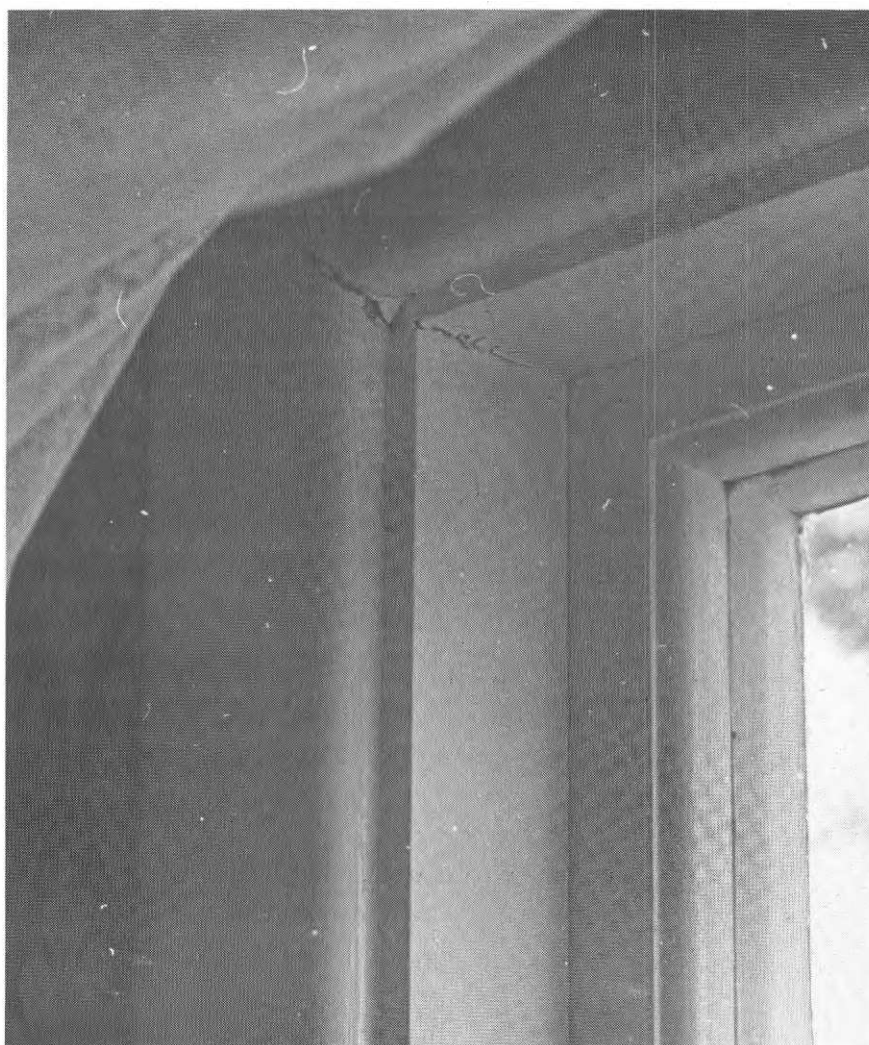
FIG. 26. Målningssprickor i fönstersnickerier.

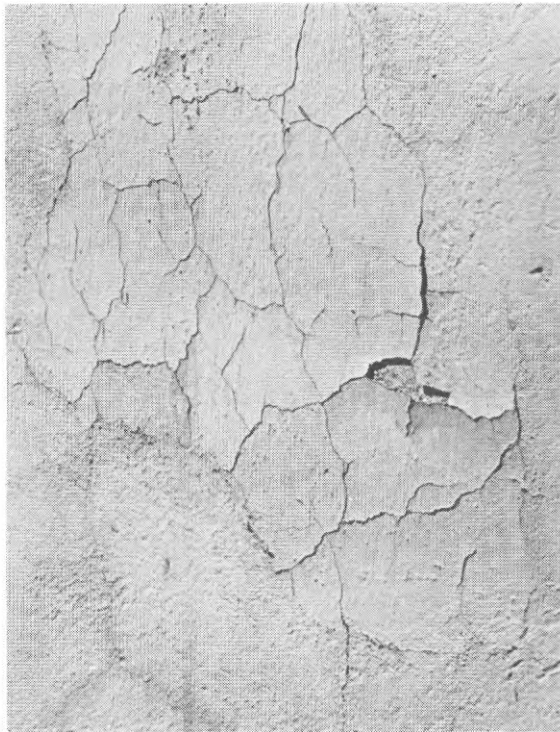
FIG. 35. Sprickor i ett för tätt
ytskikt på utvändig puts.

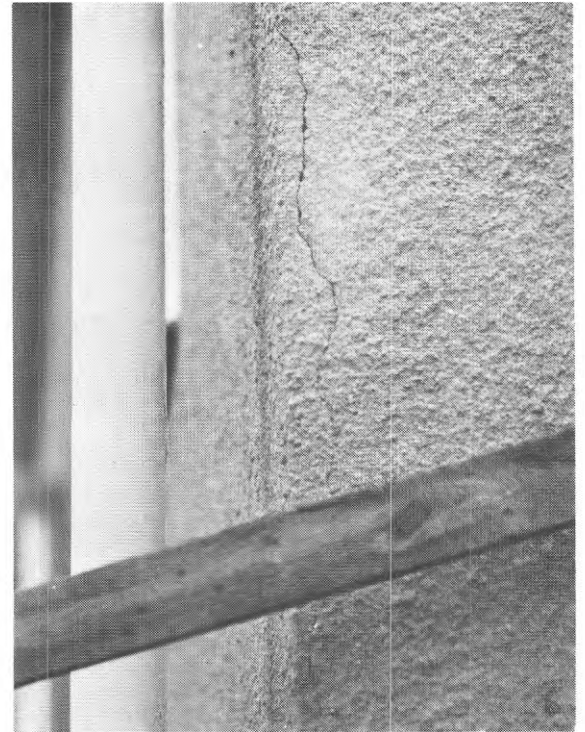
FIG. 36. Hörspricka i putsen
på reveterat trähus.

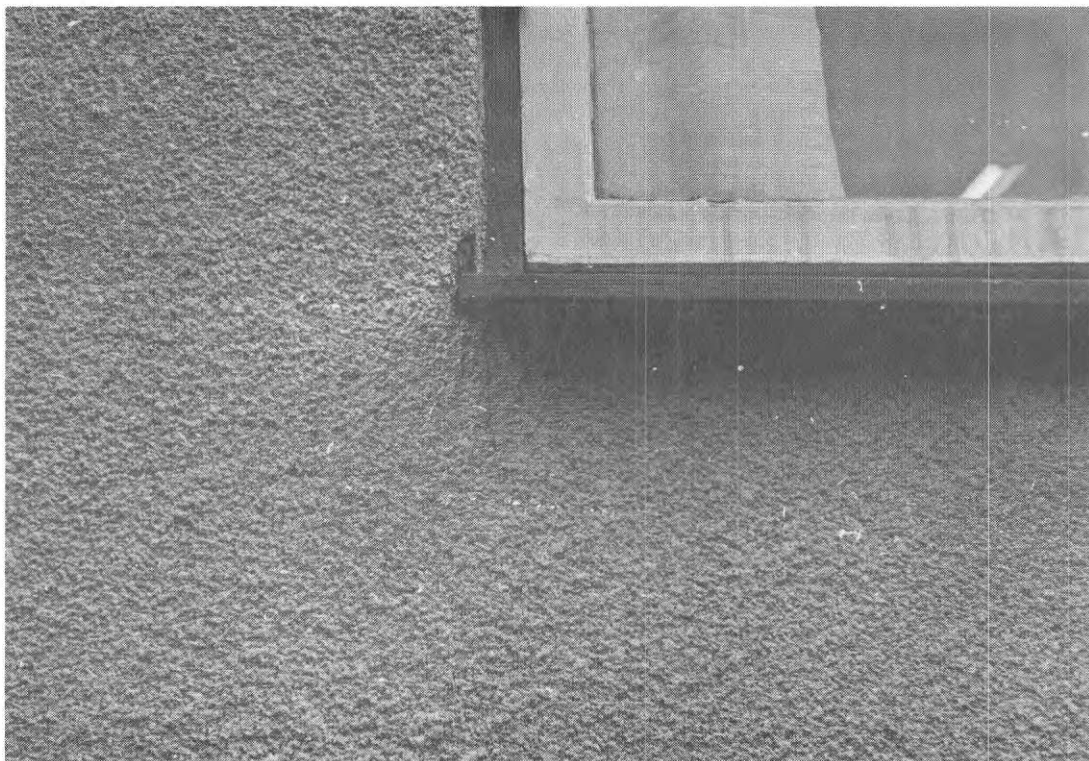
En vanlig orsak till putssprickor är att underlaget och putsen varierar olika i volym vid förändringar av fuktkvot och temperatur. Putssprickorna följer då gärna underlagets fogar. I puts på träunderlag är sådana sprickor vanliga.

FIG. 37. Putsspricka vid fönsterhörn på reveterat trähus.

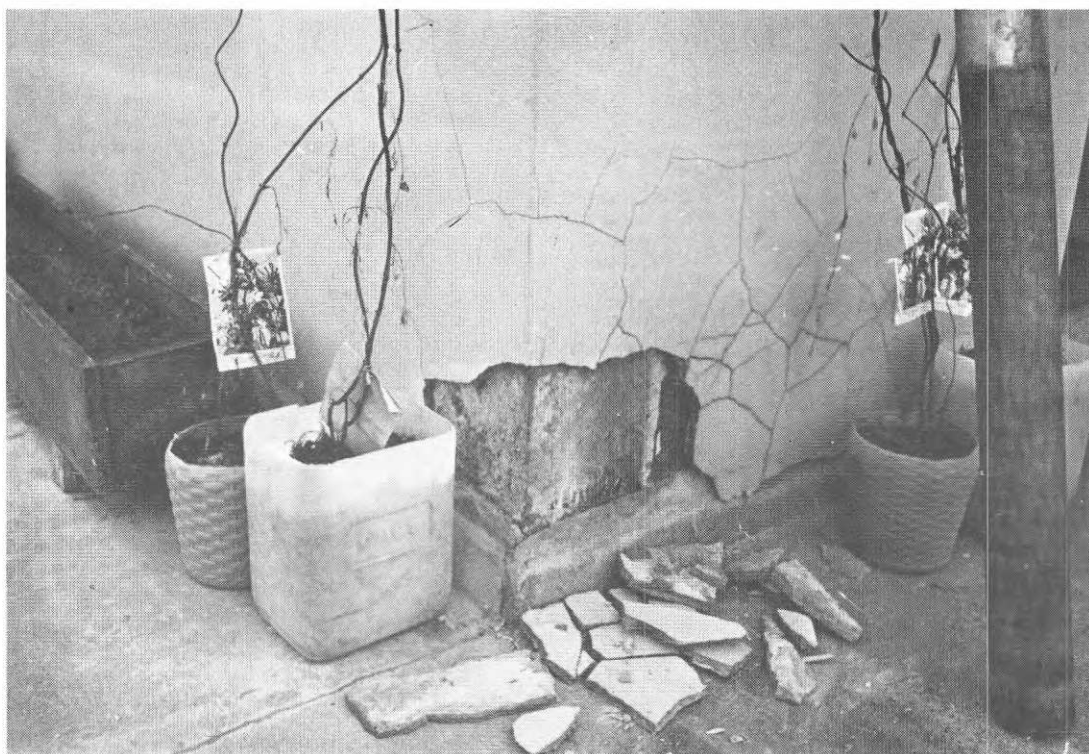
FIG. 38. Kristallbildning mellan putsen och underlaget har sprängt loss putsen.

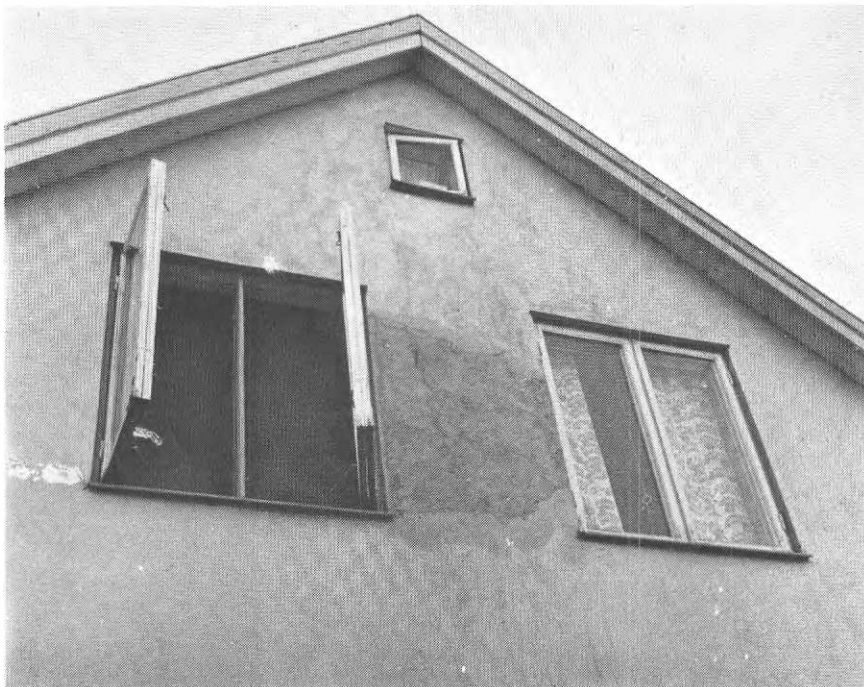
FIG. 39. Lossnad puts på träunderlag. Efter en ljudbang upptäcktes att ca 1 m^2 av putsen fallit ner.

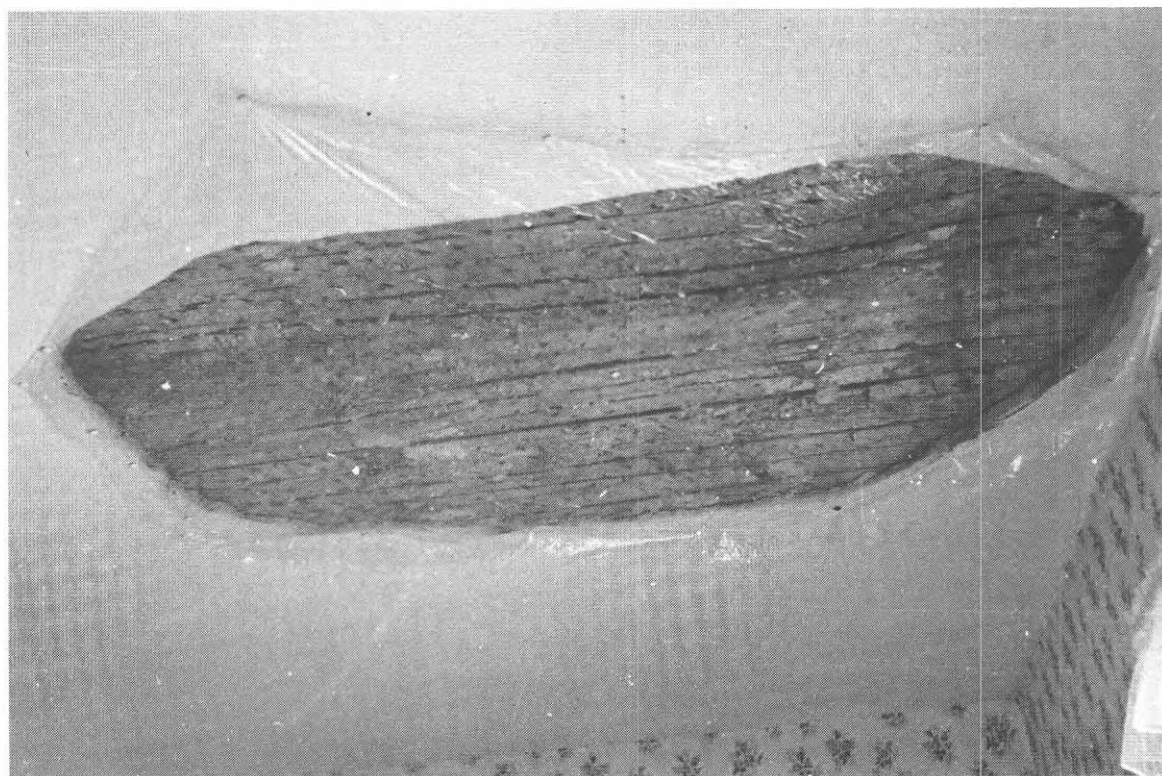
FIG. 40. Gammalt innertak, puts på träunderlag. En ljudbang kan möjligen ha påverkat putsens fall.

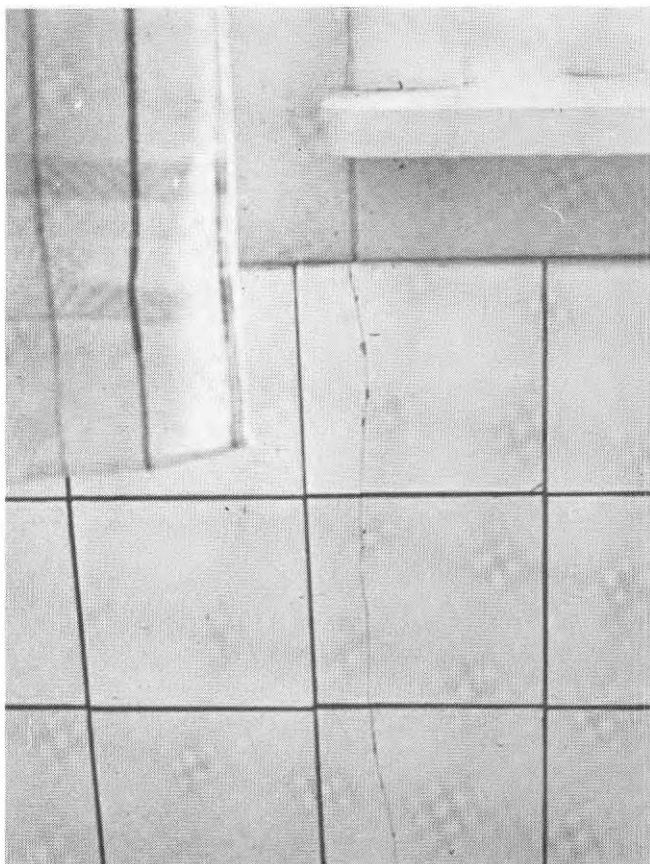
FIG. 41. Sprickor i kakelplattor över fog mellan träfiber-skivor.

Generellt avråder man från skivskarvar under kakelbeklädnad. Nödvändiga skarvar skall spikas tätt och täckas med starkast

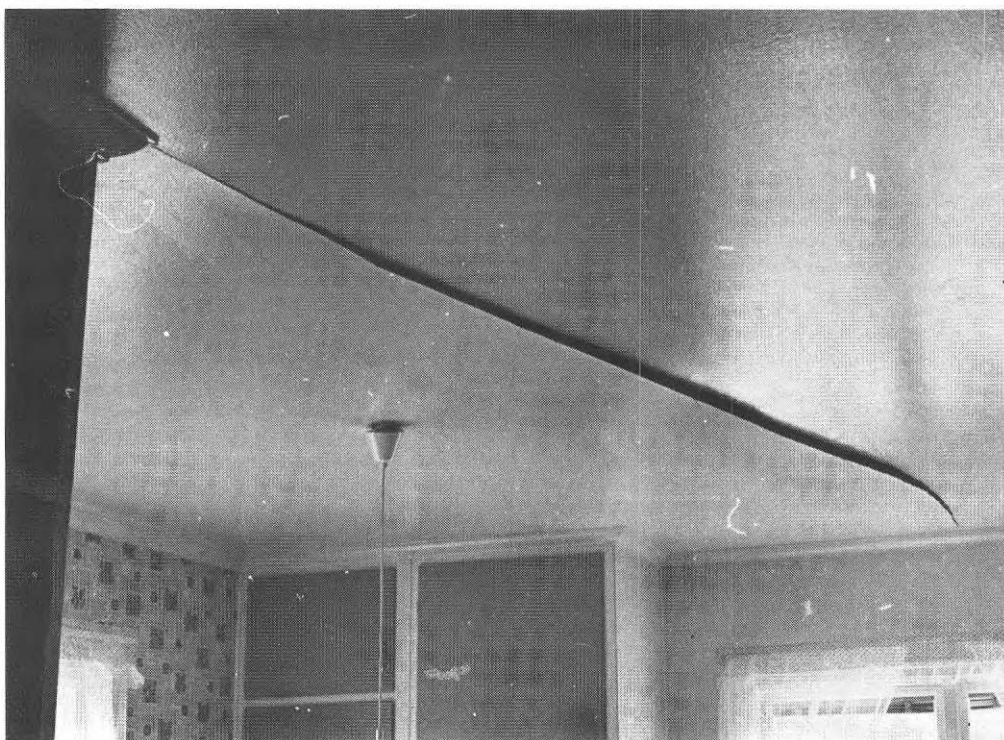
FIG. 42. Spricka i pappspänt tak.

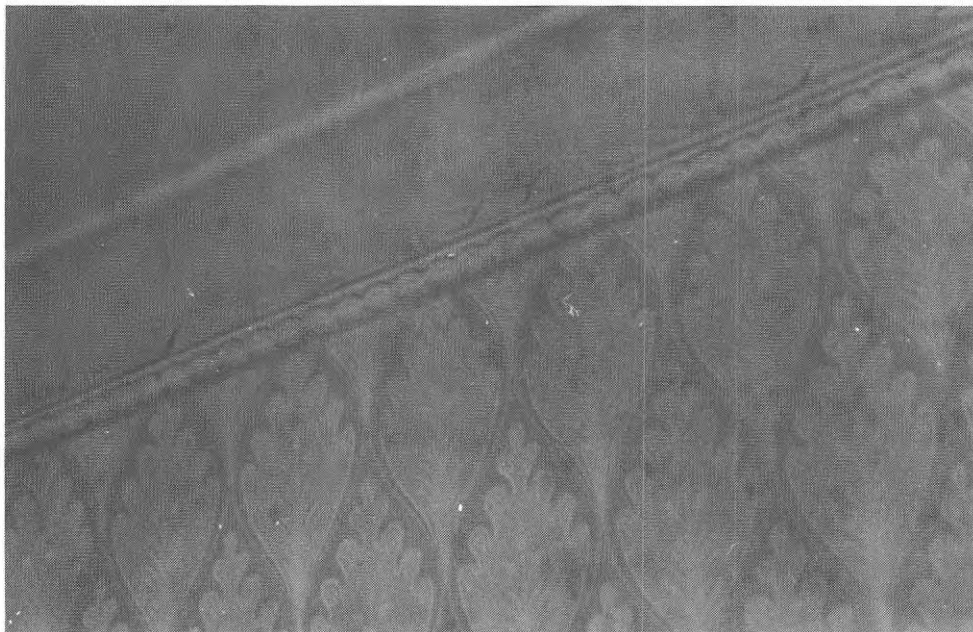
Sprickor i ytskikt i takvinkel förekom för flera material. Sådana sprickor kan knappast förebyggas, eftersom de uppstår i fogar mellan olika konstruktiva element av olika material eller av material i olika riktning. De bör i stället döljas genom att fogen i ytskiktet görs öppen eller täcks med en skugglist. Direkt olämpligt är att täcka takvinkeln med en hålkälslist, som målas ihop med tak och vägg eller klistras över med papper. Fig 43.

FIG. 43. Sprickor i papper över hålkälslist i takvinkel.

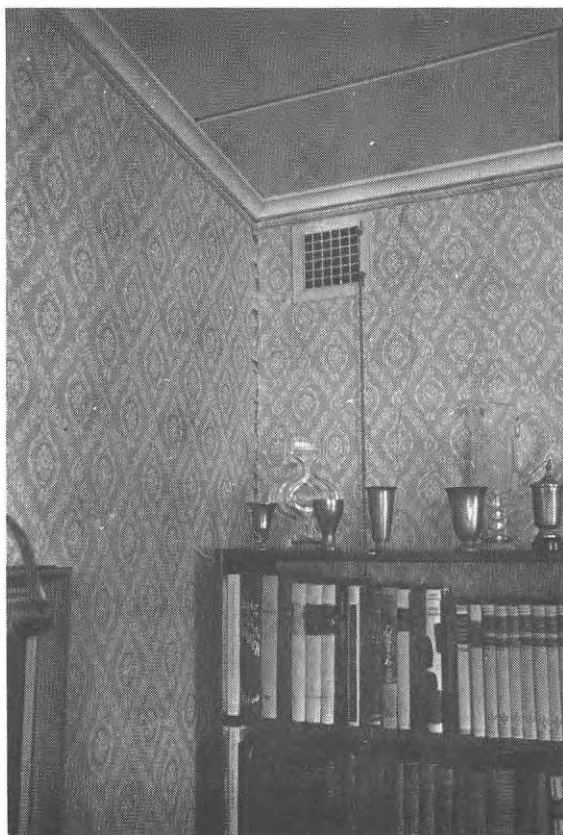
FIG. 44. Tapetsprickor över anslutning mellan skorstensstock och trävägg.

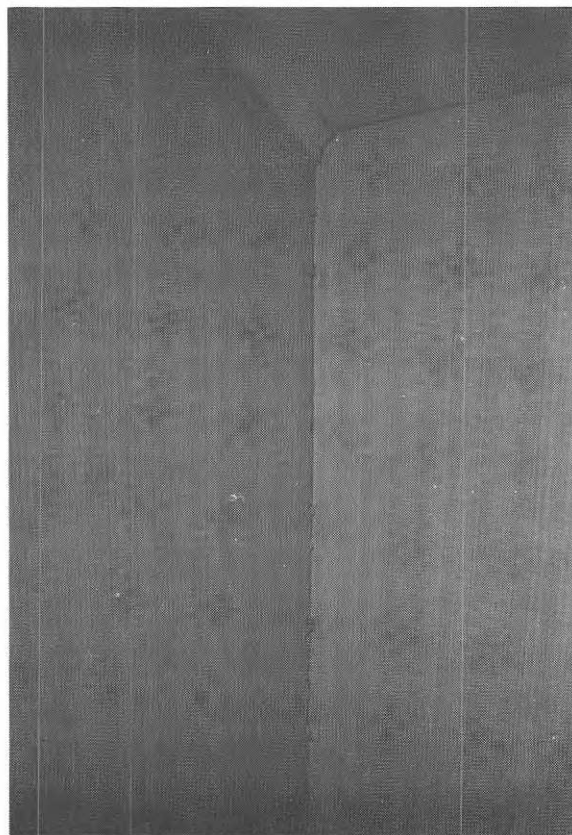
FIG. 45. Tapetsprickor i vinkel mellan ytter- och innervägg.

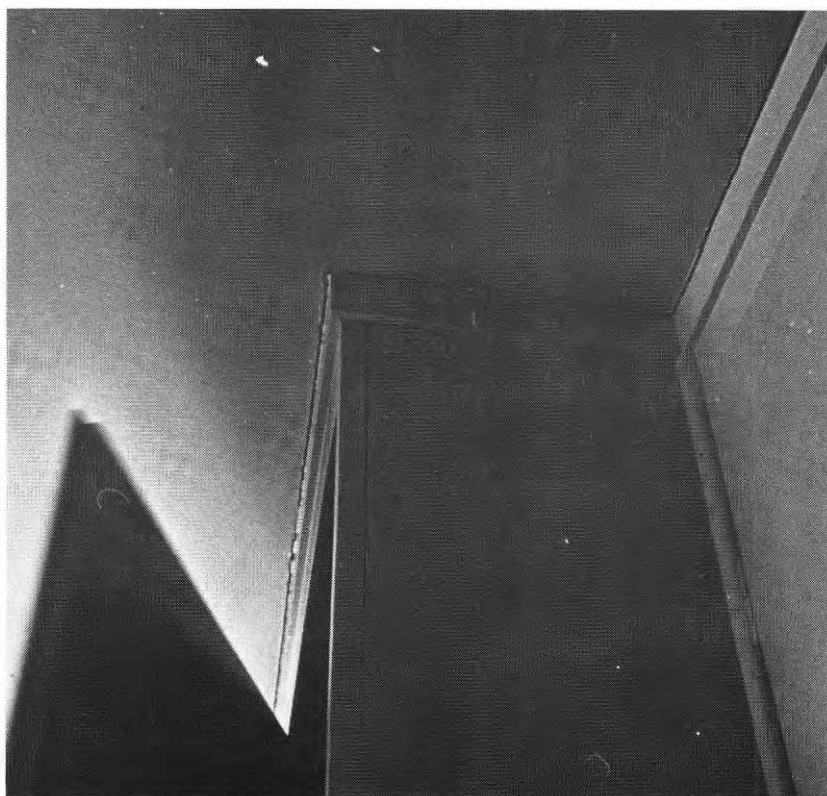
I övervägande antalet fall berodde olägenheten på att man försökt göra en osynlig fog mellan skåp och andra byggnadsdelar. Ett riktigt förfarande - öppen fog, eventuellt täckt med en list - döljer naturliga formförändringar. Fig 46. Skadorna bedömdes ej ha kunnat orsakas av ljudbangar.

FIG. 46. Springor i och omkring skåpsinredning. Skåpet har sjunkit så att en springa uppstått i takanslutningen. Skåpfronten har slagit sig.

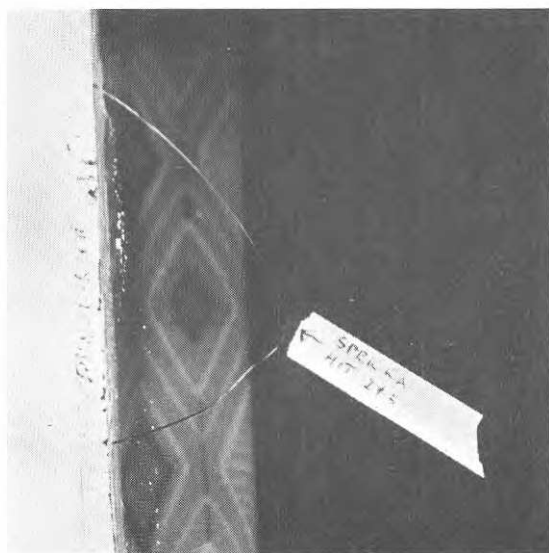
It was only when the overpressure was as much as 1680 N/m^2 that visible damage was detected in the course of the visual inspections. This consisted of extension of existing cracks in a window pane. A casement nailed to the external wall from the outside was also loosened.

FIG. 122. Glasrutan i Nilssons hus där en gammal spricka förlängdes vid flygning 7:1.

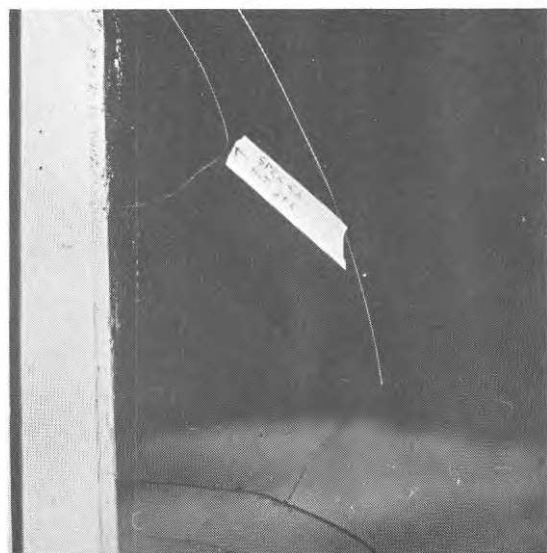
FIG. 123. Samma glasruta som på fig. 122. En ny spricka uppstod vid flygning 7:2.

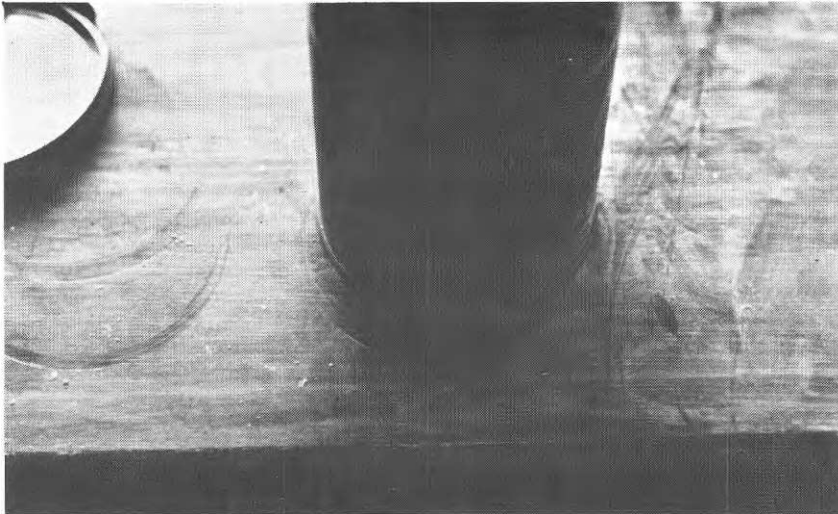
FIG. 126. Spåren i talkpudret på fönsterbrädan i PH rum 2 antydde att lätta föremål "vandrade" vid kraftiga bangar.
