R27:1984

**Energibesparing inom storkök
— Malmö sjukvårdsförvaltning**

Mätning och utvärdering

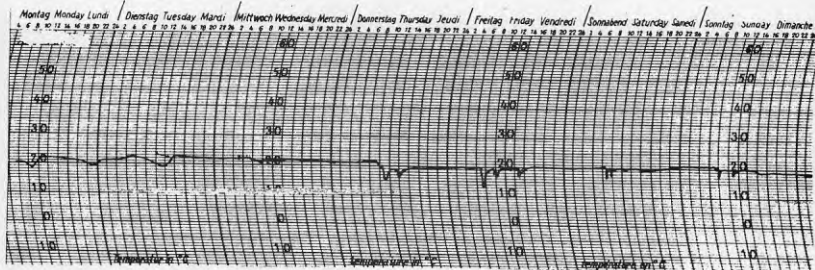
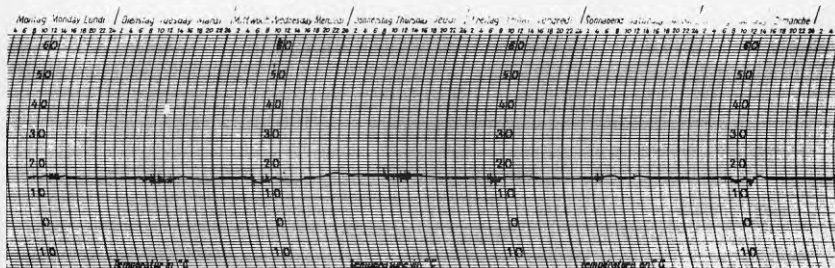
Temperaturen ansågs allmänt ligga för lågt. När potatistvätten var igång kunde personalen ej vara där p g a kyla och drag trots att de får ha egna kläder under.

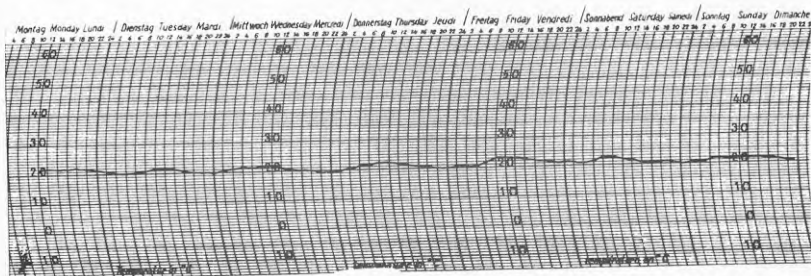
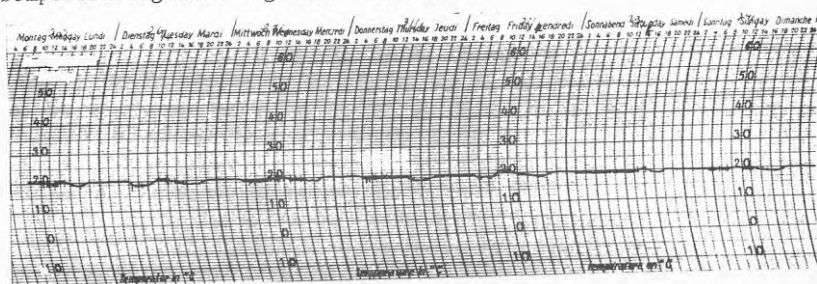
Förberedningen är en allmänt dragig lokal med låg temperatur framför allt på vintern. Situationen upplevs som värst på morgonen. Besvärande drag från lastkajen uppstår då folk springer ut och in genom dörren mot densamma. Tilluften är undertempererad, vilket medför känsla av drag över nacke och axlar. Personalen upplevde luften som torr och hävdade att man drack ofta och fick spruckna läppar.

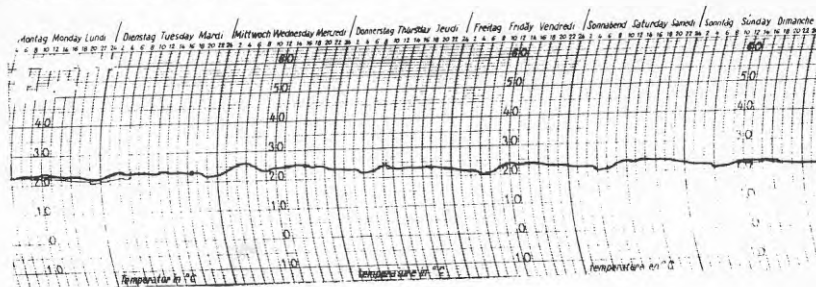
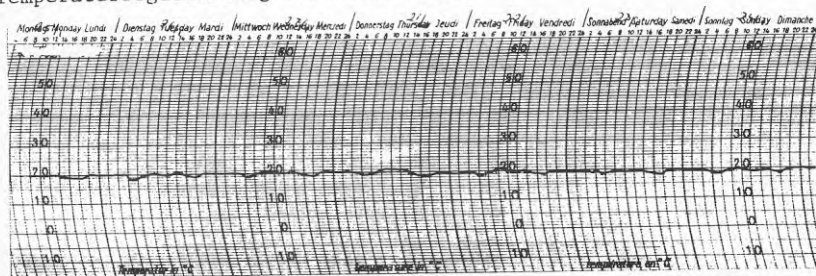
Personalen upplever kallskänken som en kall och dragig arbetsplats, speciellt på vintern och på morgonen när arbetet börjar. Draget ger upphov till ömma och stela leder, värk i nacke och axlar.

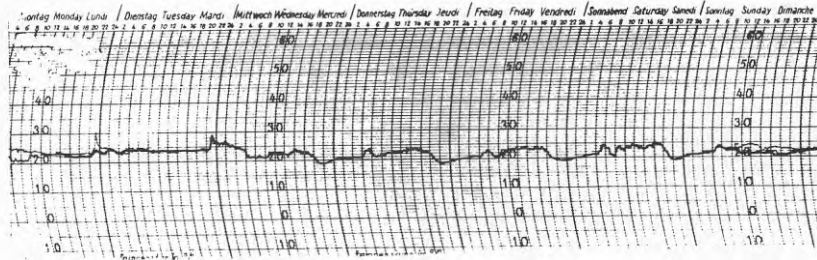
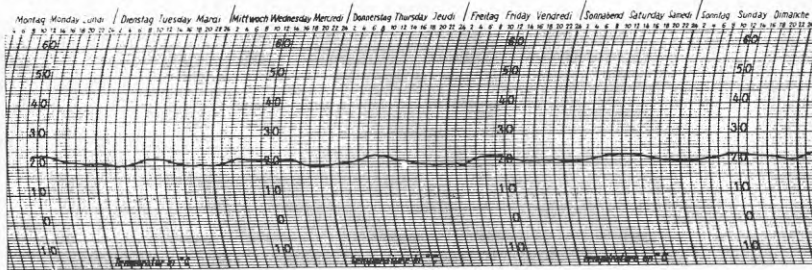
Koksektionen upplevdes allmänt som varm och fuktig, lite beroende på vilken mat som tillagades. Den höga luftfuktigheten över kokgrytorna innebar att kondens uppstod på kallare ytor och vatten droppade ner på personalen. Ljudnivån upplevdes som besvärande. Drag runt arbetsbordet vid fönstret. Luften är ibland svår att andas. Den isolerade grytans lock är för tung att öppna med en hand.

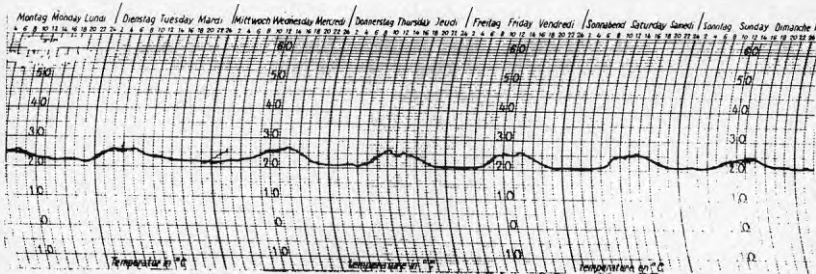
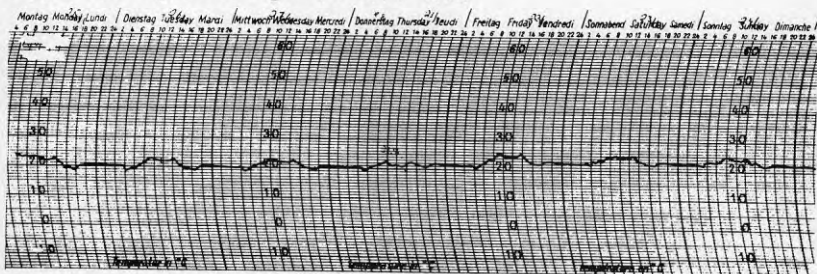
Personalen i dieten upplevde luften som torr och kände torrhet i näsa och svalg.

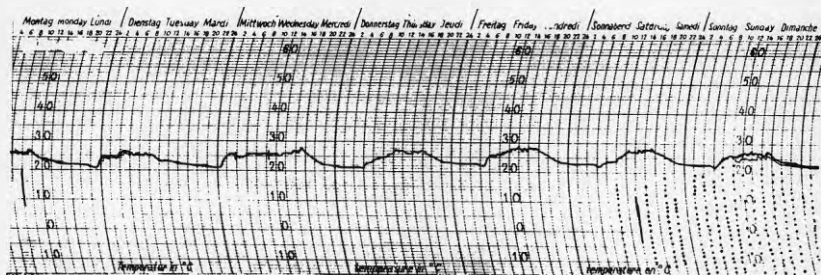
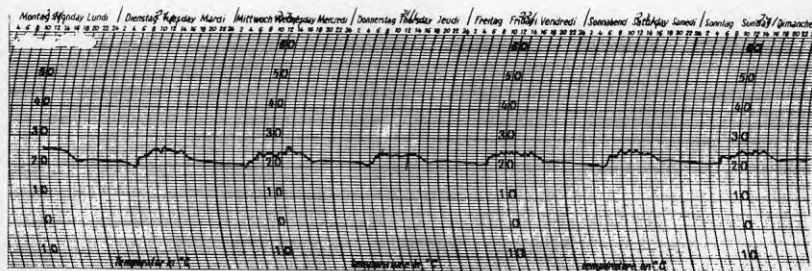
I grovdysken upplever personalen det som om de inte får luft, ventilationen är för dålig och det är alltför varmt och fuktigt i lokalen

Under sommarhalvåret kan temperaturen stiga till över 30°C. Höga värden på relativa fuktigheten har också uppmätts upp till 80 %.

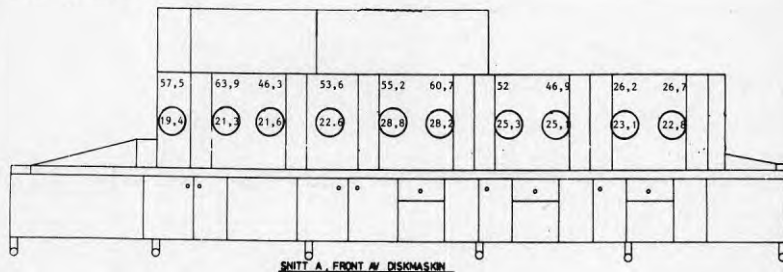
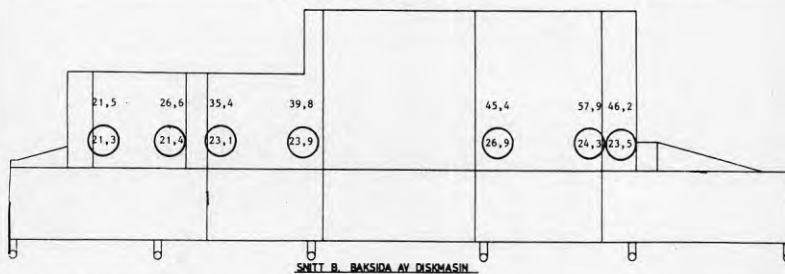
Skiss av diskmaskin

I bilaga 30:2 anges diskmaskinens ytemperaturer före och efter isolering. Man ser här att ytemperaturen var väldigt varierande, före det att man isolerade diskmaskinen, med maxtemperaturer på över 60°C. Efter isoleringen har den blivit mycket jämnare och överstiger lokaltemperaturen med bara några grader. Ytemperaturen har sjunkit i genomsnitt 21°C, från 44 till 23°C. Man har nu också mycket lättare att nå den önskade diskvattentemperaturen på 90°C än man hade tidigare.

Diskmaskinen kläddes med 4 cm tjocka polyuretanskivor på långsidorna och toppen. Isoleringen täcktes med rostfri plåt.

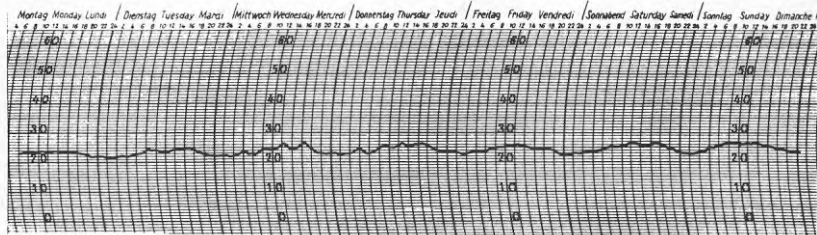
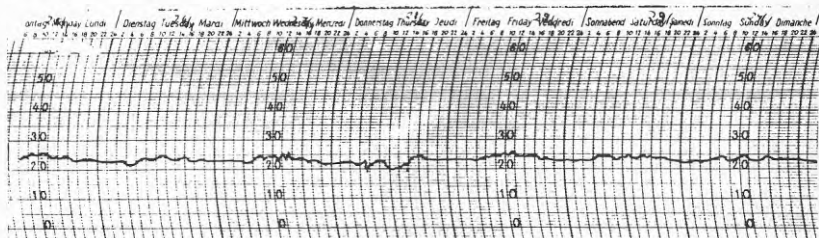
I findisken har fläktar installerats vilka orsakar drag vid höga hastigheter. Personalen klagar över stelhet i nacke och axlar.

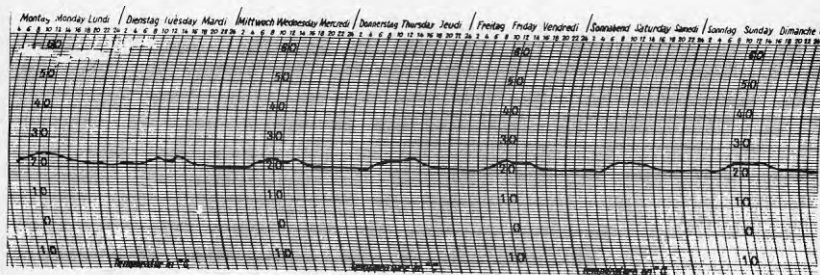
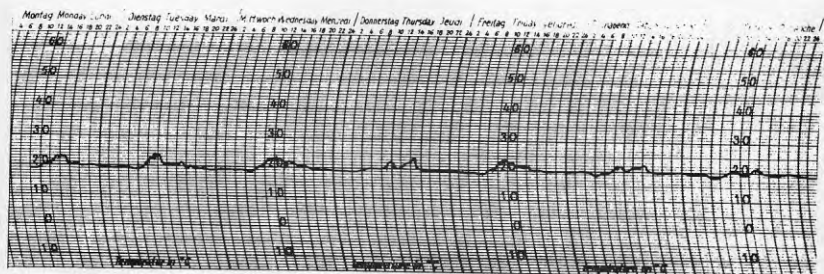
Arbetsmiljön i brickdukningen anses som varm och stressig.

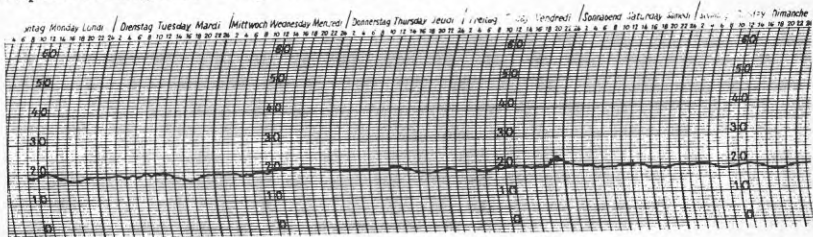
I kapprummet finns en hytt för försäljning av matkuponger. Damen som betjänar denna klagar på kraftigt drag ifrån matsalen, som leder till stela leder och kraftig muskelvärk. Vid luckan kunde lufthastigheter på upp mot 0,45 m/s uppmätas.

Övertrycket i matsalen var så stort att de tvådelade dörarna till matsalen stod öppna en tredjedel.

Även mellan kapprum och trappuppgång var det ett kraftigt drag och lufthastigheter över 5 m/s kunde uppmätas.
