Rapport

R130:1983

Igensättning vid värmeuttag ur grundvatten

Kartläggning och litteraturstudie

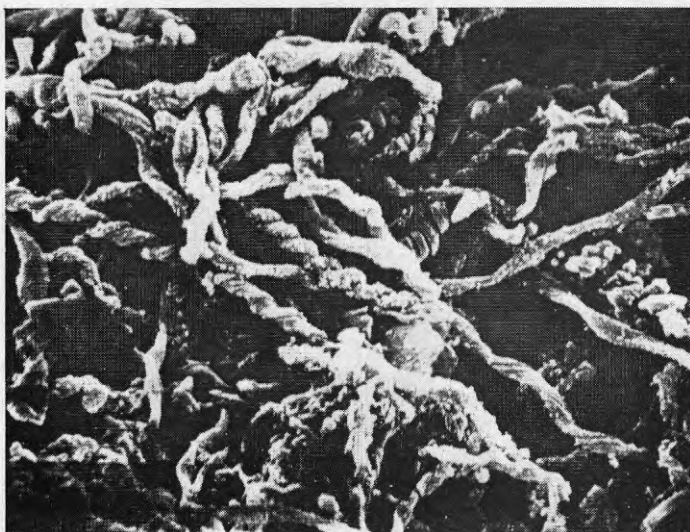
I Falkenberg finns två anläggningar med risk för problem p g a järnrikt vatten. Den ena värmepumpen finns i en villa där vattnet pumpas upp och återinfiltreras i brunnar på tomten. Under ett års tid har värmepumpen provkörts och under den tiden har uppfordringspumpen behövt rensas från järnutfällningar flera gånger. Vattenanalyser från brunnarna finns redovisade i tabell 1. I flockar från infiltrationsbrunnen fanns rikligt med järnbakterier, figur 6.

Figur 6. Järnbakterier från infiltrationsbrunn i Falkenberg. (Förstoring 3000x)

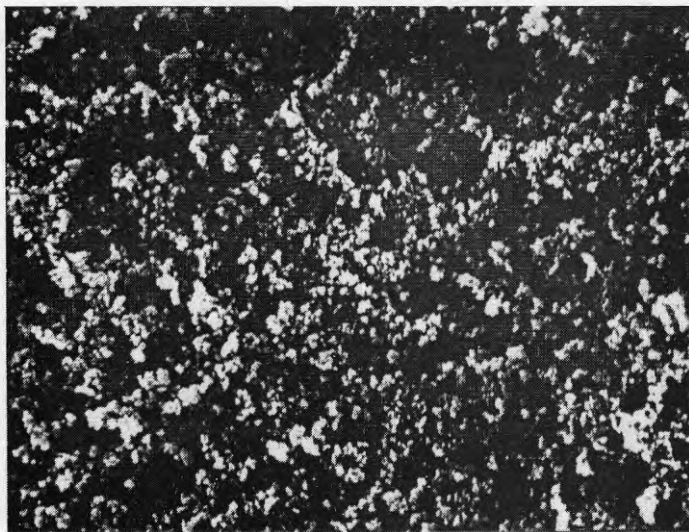
Den andra anläggningen i Falkenberg är större och förser en industrilokal med värme. Vattnet till värmepumpen tas upp med hjälp av well-point spetsar. Efter att ha passerat värmepumpen släpps vattnet ut i Ätran. Vissa driftsproblem dels med spetsarna och dels med värmepumpen har uppstått. Vattnet har mycket höga järnhalter och luktar starkt av svavelväte. Figur 7 visar järnutfällningar från den utgående ledningen. Denna anläggningen är mycket intressant att följa upp på grund av kvaliteten på det vatten som används i den.

Figur 7. Järnutfällning från utloppsledning från en värmepump i Falkenberg. (Förstoring 3000x)
