# R141:1983

## Fogar i träfönster

### Förstudie

**K Allan Andersson**  
**Per Gunnar Burström**

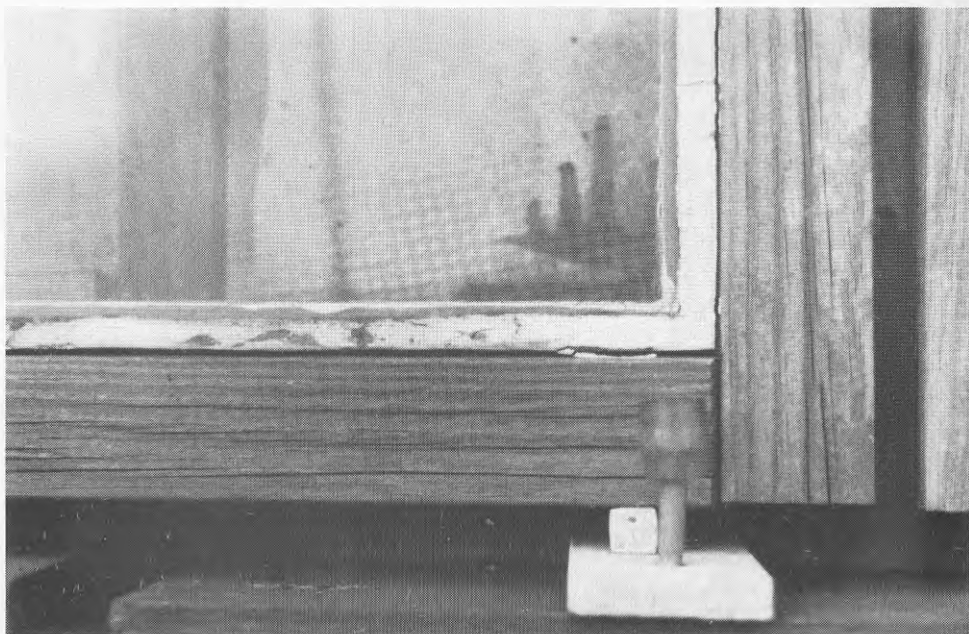
En alltför snabb uttorkning av träet kan medföra att det spricker och därmed förlorar en del av sin hållfasthet, se fig 1.1. Sprickorna har även estetiska konsekvenser liksom den deformation, erosion och nedsmutsning som obehandlat trä utsätts för.

Fig 1.1 Exempel på fönsterbåge av icke ytbehandlat trä. Efter cirka 1 1/2 års utomhusexponering uppvisar bågen sprickor och kulörförändringar. Kittet har torkat och släppt från bågen.

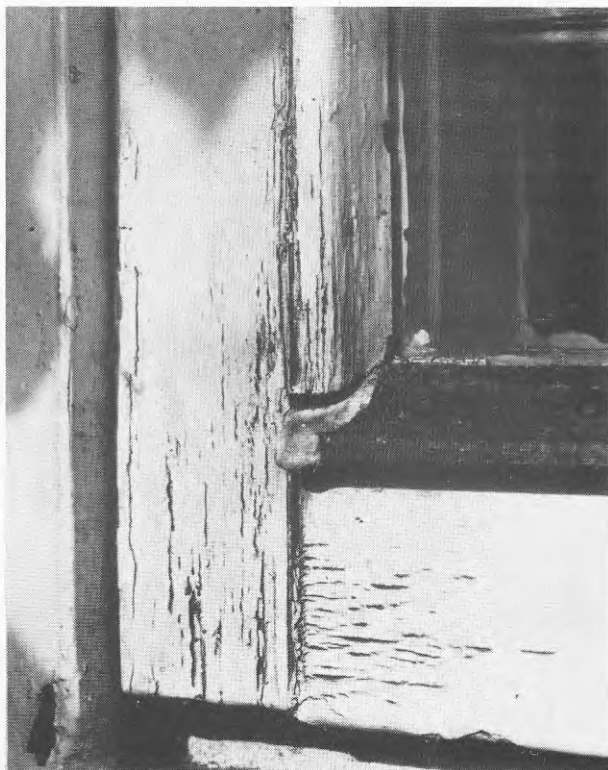
I de fall som diskontinuiteterna innebär oskyddat ändträ framgår det av flera rapporter att skadorna ökar starkt i omfattning. Ett exempel på detta framgår av Figur 1.2 som visar ett båghörn, målat med vit täckfärg. Ändträet i bågstyckena och glasningslisten har sugit upp mycket fukt. När uttorkning skett har färgskiktet inte kunnat släppa igenom fukten tillräckligt snabbt. Följden har blivit att färgen spruckit och lossnat.

Man lägger även märke till skador som förmodligen beror på kapillär insugning av vatten i springan mellan glasningslisten och sidobågstycket. Det relativt tjocka färgskiktet kan ha bidragit till att fukten ej kunnat torka ut utan att skada uppstått.

Fig. 1.2 Båghörn, målat med vit täckfärg. Kapillärt inträngande vatten har orsakat färgavflagnig.

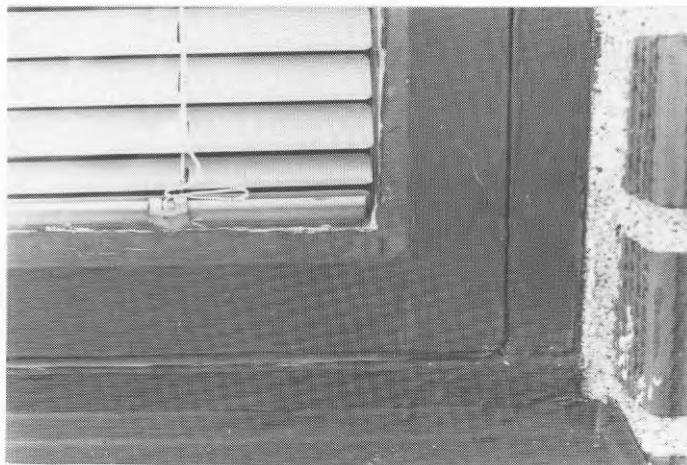
Under sommaren 1981 byttes fönstren i nordvästra fasaden. Färgen vid fogarna var då i stort sett oskadad men på några fönster hade bildats blåsor i färgen, troligen beroende på att målning skett på något fuktigt underlag. Ännu på sommaren 1982 var färgen vid fogarna i stort sett intakt i fasaden mot S0 och ej i behov av ommålning, se figur 2.2.

Figur 2.2. Nedre hörn av fönster mot S0 på villan i Oxie. Bilden tagen i augusti 1982. Partierna kring fogarna i stort sett oskadade. Kraftig spricka i färgskiktet en bit upp i bågsidostycket, förmodligen beroende på en äldre skada. Färgskiktet har spruckit upp vid fönsterbleckets anslutning. Begynnande spricka i färg i bågfog och i bågsidostycke.

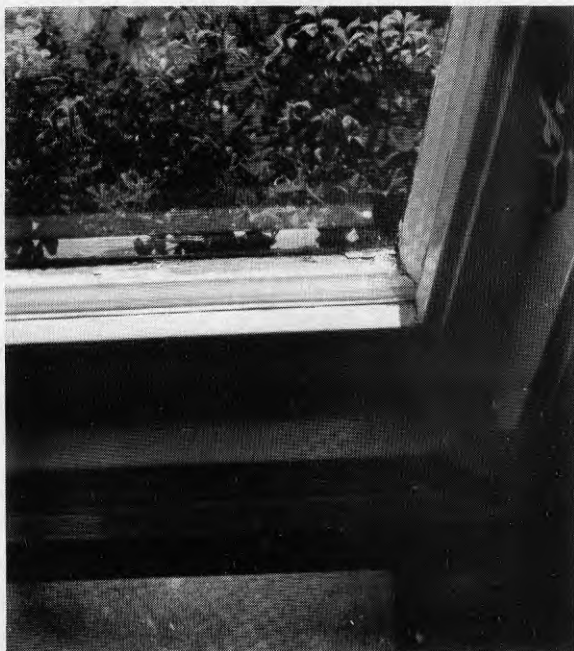
I villan i Oxie har också kunnat studeras inverkan av kondens mot glasets insidor. I flertalet fönster har uppstått skador på översidan av det yttre bågbottenstycket beroende på kondens mot det yttre glasets nedre del, se figur 2.3. Kondensvattnet tränger in i den springa mellan glas och trä som bildas när tryckkittet torkat och släppt. I badrummet stiger luftfuktigheten kraftigt vid duschning. Därvid kondenserar fukt mot innerglasets insida. Kondensvattnet tränger ned i springan vid glasningslistan och orsakar färgavflagningar, se figur 2.4.

Figur 2.3 Färgavflagnig på yttre bågbottnestyckets översida i köksfönster mot sydost i villan i Oxie. Skadan orsakad av kondens mot insidan av det yttre glasets nedre del.

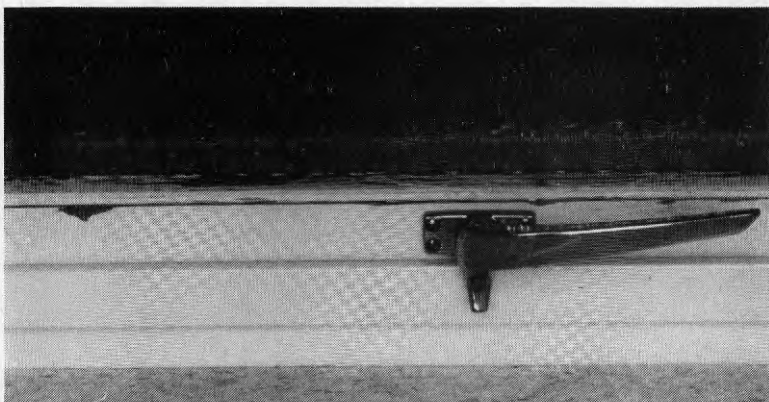
Figur 2.4 Färgavflagnig på trälist vid inre bågbottnestyckets översida i badrumsfönster åt sydost i villan i Oxie. Skadan orsakad av kondens mot det inre glasets nedre del.

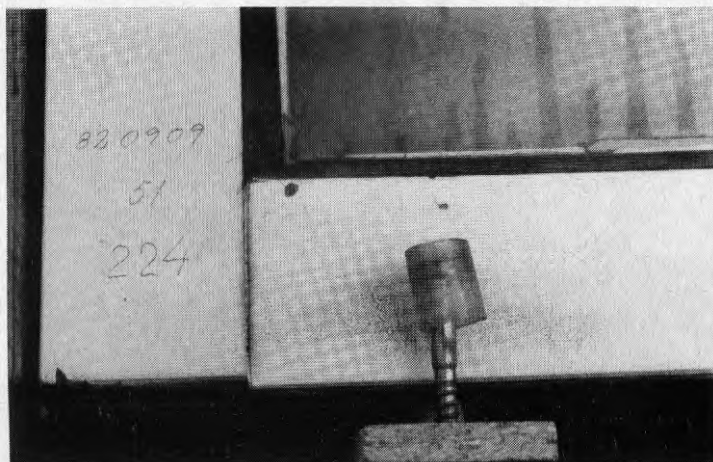
Efter drygt ett års utomhusexponering uppstod någon form av svamppåväxt på de akrylatmålade bågarnas nedre ytor, jämför även kapitel 2.10. Den oljebaserade fogmassan uppvisade även någon form av påväxt.

Figur 2.24. Hörn av båge 224, målad med akryllatexfärg, fotograferad 1982-09-09. Fogen mellan bågstyckena har spruckit upp. På grund av bottenstyckets svällning har droppnäsan av fogmassa lossnat från ändträet i bågsidestycket. Vid skruven finns ett angrepp av svamp, troligen *Aureobasidium pullulans*.

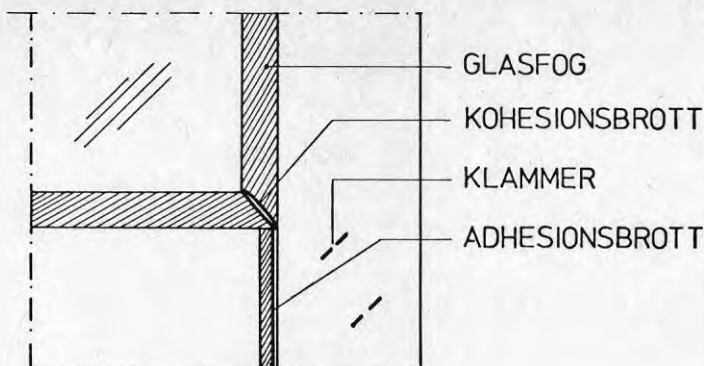
Vid leverans av bågarna kan antas att dessa hade fuktkvoten ca 12%. Bågarna är i hörnen limmade och fixerade med två klammer. Avståndet från V-fogens ena kant (figur 2.26) är ca 20 mm.

Figur 2.26 Skador på fogmassetätningar i bågar med fogmassa nr 2.

Om vi antar att krympningen tvärs fiberriktningen i bågsidostycket sker i en riktning mellan tangentiell och radiell orientering blir den maximala fuktbe-  
tingade rörelsen från helt torrt trä till fiber-  
mättnadspunktens fuktkvot ca 6 % (egentligen  $(7,7 + 4)/2$  %).

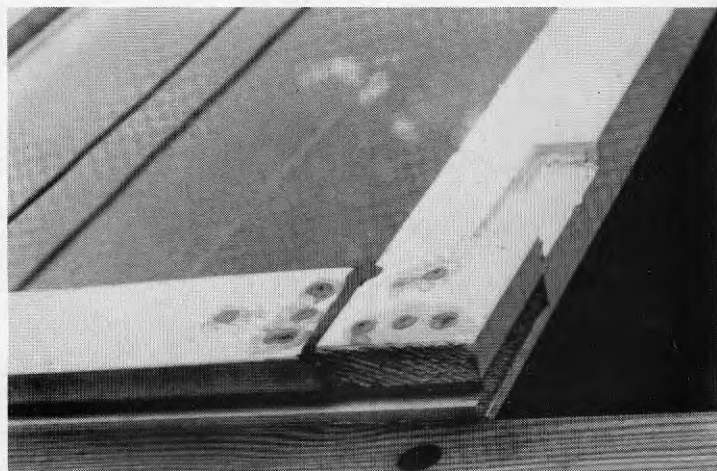
Figur 2.31 Nedre hörn av båge 223, fotograferat 1982-09-13. Träets svällning har gett upphov till tandningar. Urtaget i båg-sidostycket härrör från fuktbestämning enligt torrviktsmetoden.
