R63:1985

Kryprumsgrundläggning

Provhus — Örbyhus

Björn Bergström
Sture Samuelsson

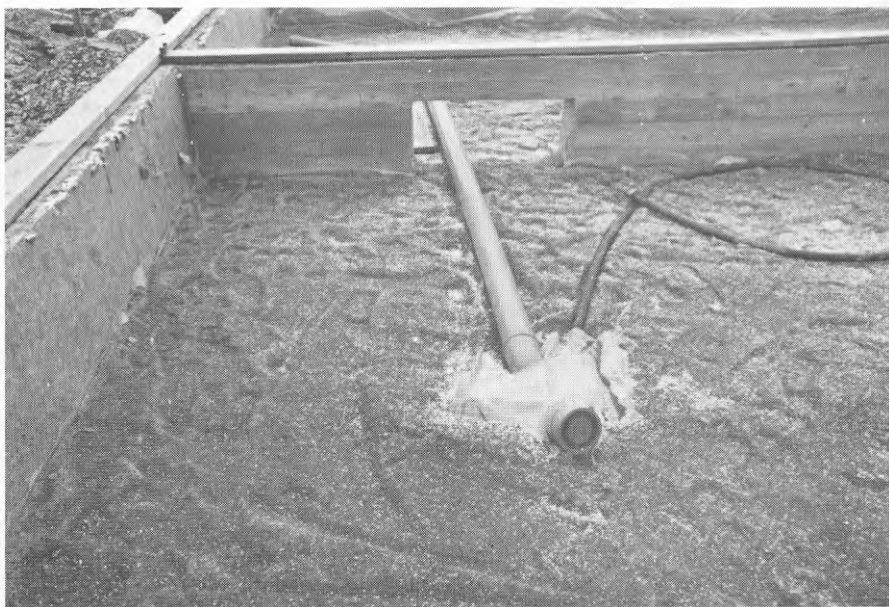
Figur 16 Utförande av kalla kryprum efter komplettering med sand. Bilden visar också svårigheterna att på ett effektivt sätt få tätt med plastfolien kring installationsrör i mark utan att vidta extra tätningsåtgärder.

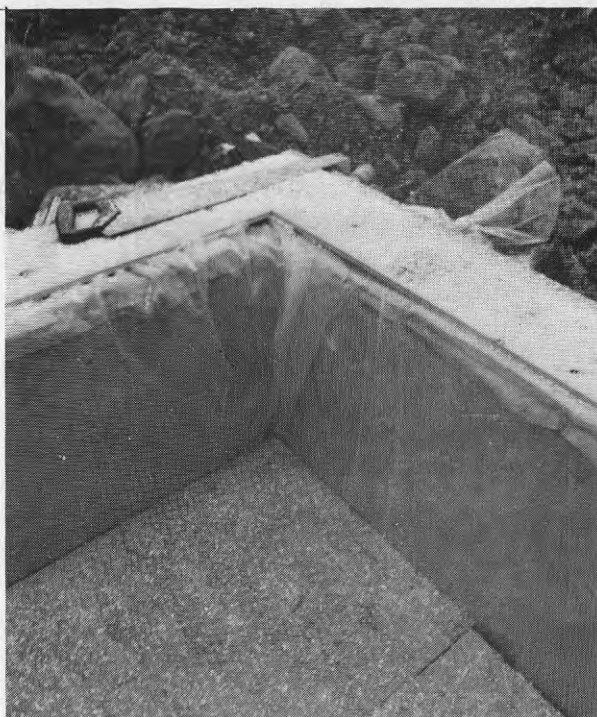
Figur 17

Detalj av isolering och anslutning av plastfolie i ett varmt kryprum. Som framgår av figuren blir det i hörn lite problem att på ett snyggt sätt anbringa plastfolien.

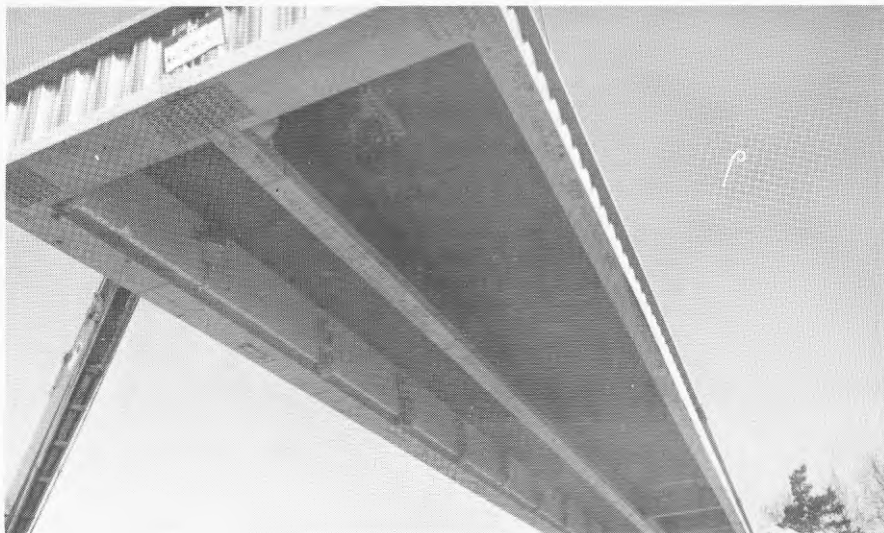
Figur 19 Gavelement som försetts med en syllisolering av polystyren, vilken tätats med polyuretanskum. Golvelementet består av en spånskiva som genom ett plåtliv samverkar med en träregel i elementets underkant vilket ger en balkverkan som är tillräcklig för att klara förekommande laster. Bilden visar också att underkanten av bjälklagselementets sylldel är genombrutet av balkarnas underfläns, vilket gav upphov till otätheter, som senare skall beskrivas.

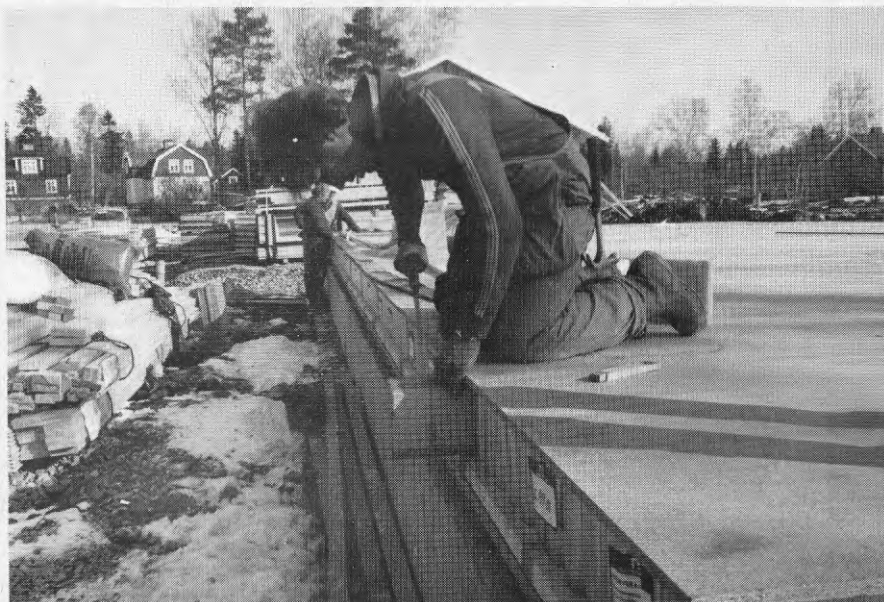
Figur 21 Skarvlister måste avkortas för att ge utrymme för tätning med fogsikum.

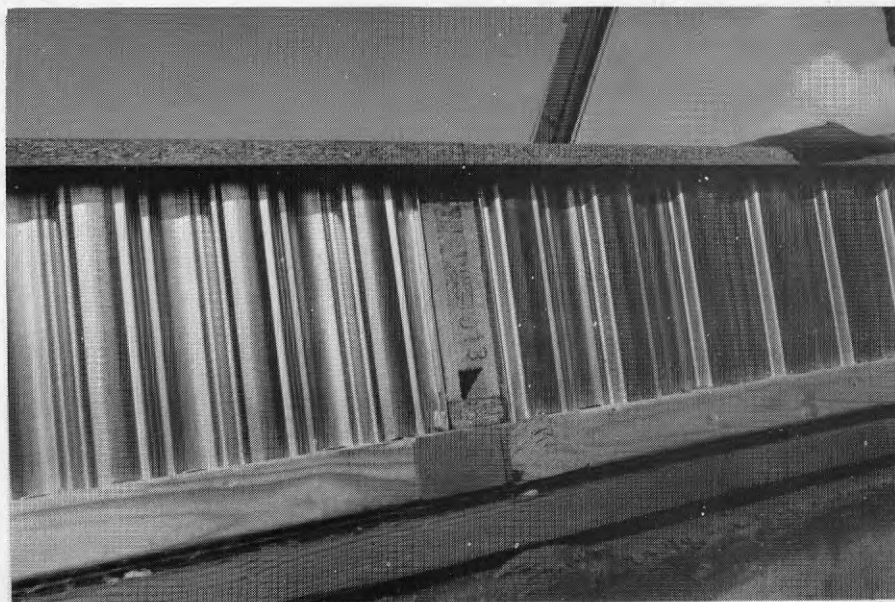
Också i överkant där bjälklagsskivorna möts kant mot kant konstateras en viss otäthet. Dessutom konstaterades otäthet genom plastfolien och ett luftläckage genom marken. Som framgår av figur 26 var uppfyllningen mot grundbalkarna otillfredsställande och det fyllnadsgrus som användes var mycket luftgenomsläppligt.

Figur 27 Utförande av bjälklagskant med de otätheter som finns dels i reglarna i underkanten och dels i skivskarvarna.

Täthetsmätningen visade att man vid 50 Pa övertryck får 3.4 luftomsättningar i timmen, alltså högre än normens krav, beroende på otätheter i grunden. Det var därför inte meningsfullt att genomföra samma mätning på hus nr 2. Huset borde först tätas och byggnadsarbetena avslutas så att fyllningen kunnat kompletteras och påförd matjord få tid att sätta sig. Dessutom vore det önskvärt att huset hade varit bebott en tid.

I samband med garantiarbeten tätades bjälklagselementen där underflänsen gick igenom bjälklagselementens syllparti. Dessa arbeten utfördes på så sätt att man på insidan av sylldelen

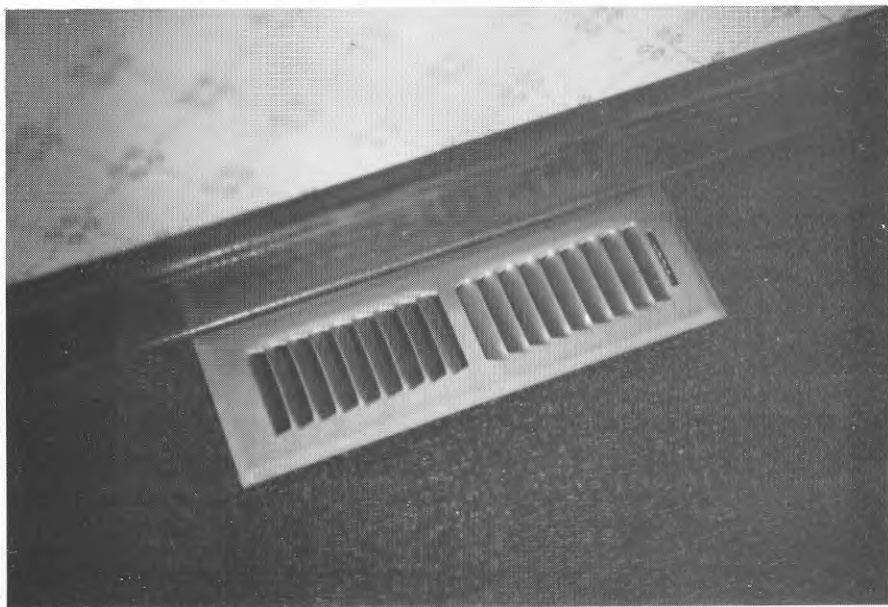
I hus 4, med varmluftsuppvärmd grund har de varma golven uppskattats. Under första tiden klagade dock frun i huset på att damm och flugor drogs upp genom ventilationsanordningarna. Hon menade att hon måste damma exceptionellt mycket. I samband med garantiarbeten i augusti 1982 försågs därför ventilationsöppningarna på undersidan med ett finmaskigt nät, som fästes på bjälkarna och drogs upp emot golvskivan. På grund av risken för tryckfall över luftintagen valdes ett nät i stället för ett filter. Detta nät kan nog anses ha en relativt låg effekt när det gäller att hindra dammbildningen men åtgärden tycks dock ha haft en betydelse, eftersom dammspridningen tycks ha avtagit.

Figur 32 Tillluftsdon i hus 2 och 4.

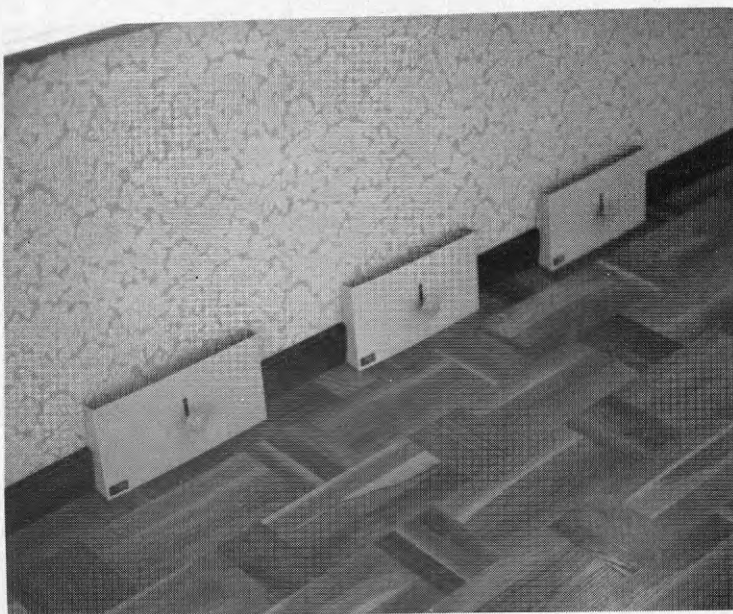
Figur 33 Tillluftsdon i hus 3.

Tillluftsdonen i hus 3 är försedda med reglerbar springventil vars funktion har varit bristfällig. Ett av donen var felmonterat i elementet från fabrik och därför är det inte längre reglerbart. Då de inte heller är särskilt vackra kunde en ny konstruktion vara önskvärd.
