**R78:1985**

**Livslängd hos spillvatten-  
och värmerör i flerbostadshus**

**En fältundersökning**

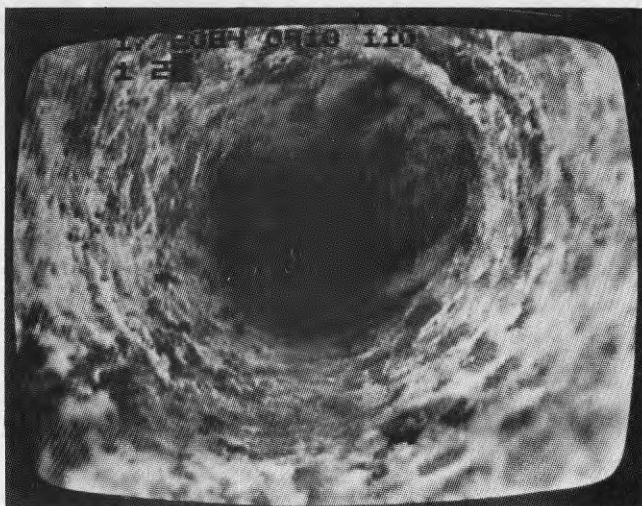
TV-inspektionen gav endast få upplysningar om rörens kondition, eftersom rörytan invändigt var täckt av avlagringar. Man kan troligen med denna metod enbart upptäcka större sprickor i rören som är lika stora eller större än en skarv. Det är inte möjligt att se om röret är grafiterat. Däremot kan man se om det är igensatt. Det är således enklare och tillförlitligare att göra konditionsbedömningar av ett spillvattenrör från utsidan. TV-inspektion kräver även en rak stam, utan några sidsprång för att man skall kunna få fram kameran. Kameran måste troligen även sänkas ned via luftningsledningen på taket i de fall då man ej kan få ta hål i rörväggen.

Figur 3.7 Invändig TV-bild av bad- och WC-stam, WC-anslutning på 2 tr

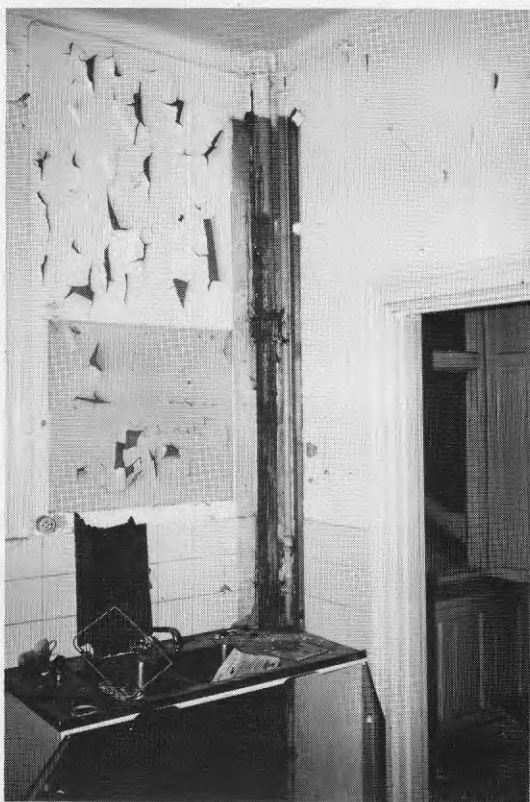
Figur 3.8 Stam 3, 1 tr i fastigheten Sjökatten 10

Tabell 3.3 Antal skador och skadetyper, stam 3, kök, diam 75 mm, 60 år. Se foto figur 3.8 och 3.9

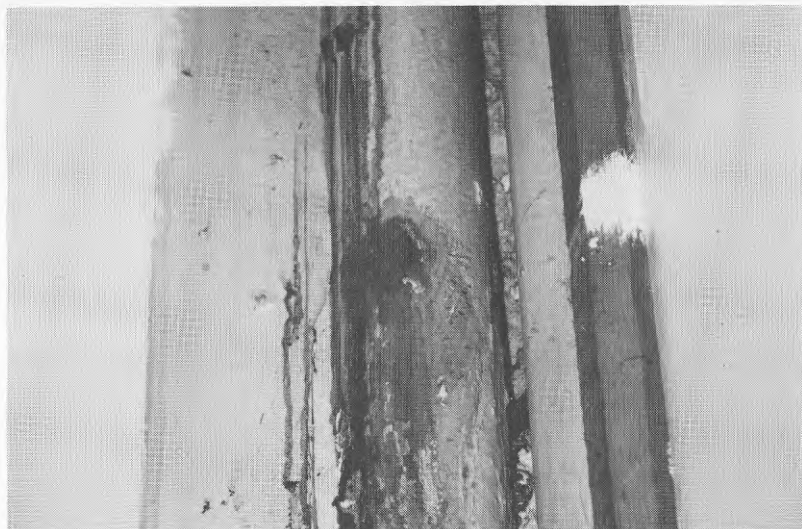
Figur 3.9 Genomgående punktfrätning med krusta på utsidan skada 3, på stam 3, 1 tr i fastigheten Sjökattnen 10

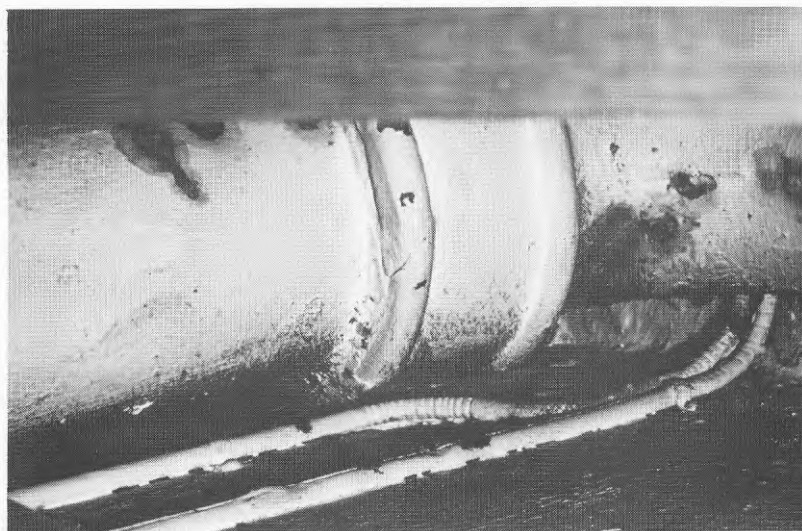
Tabell 3.14 Antal skador och skadetyper, bottenvåning, kök, bad och WC-stam. Diam 100 mm, 54 år. Se figur 3.2 och 3.10

Figur 3.10 Stam från kök och bad i fastigheten Baggen 15, enligt enligt tabell 3.14. Provbit nr 1 i den korrosionstekniska undersökningen. Röret var helt genomgräferat och rostfläckarna är det som syns från utsidan av det grafiterade skiktet.

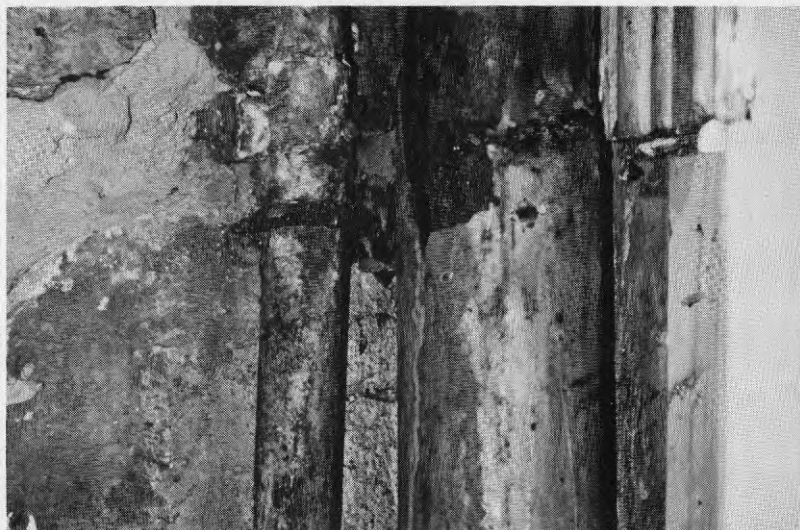
Tabell 3.2 Antal skador och skadetyper, stam 2, kök, diam 75 mm, 60 år. Se foto figur 3.11

Figur 3.11 Stam 2, bv, i fastigheten Sjökattnen 10. Spräckt rör till följd av provisoriskt renshål. Notera det yttre oskadade ljusgrå gjutjärnet i brottytan och det inre svarta grafiterade skiktet.

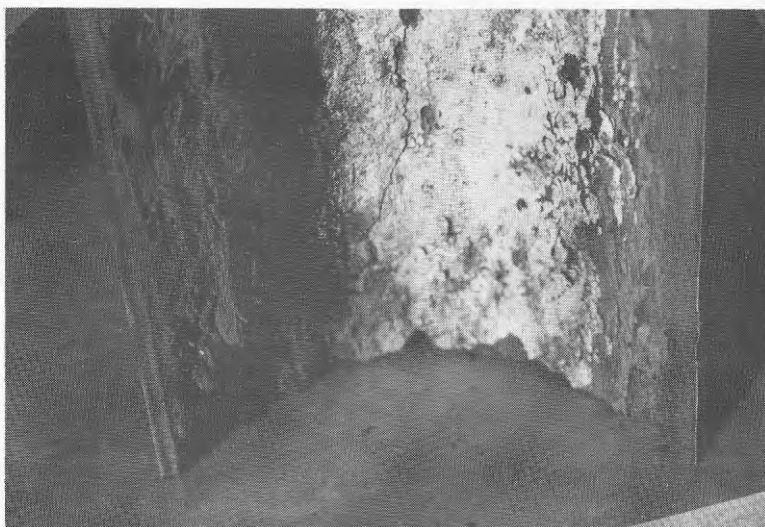
Figur 1 "Baggen 15". Prov 1.  
Vy av insidan med avlagringar

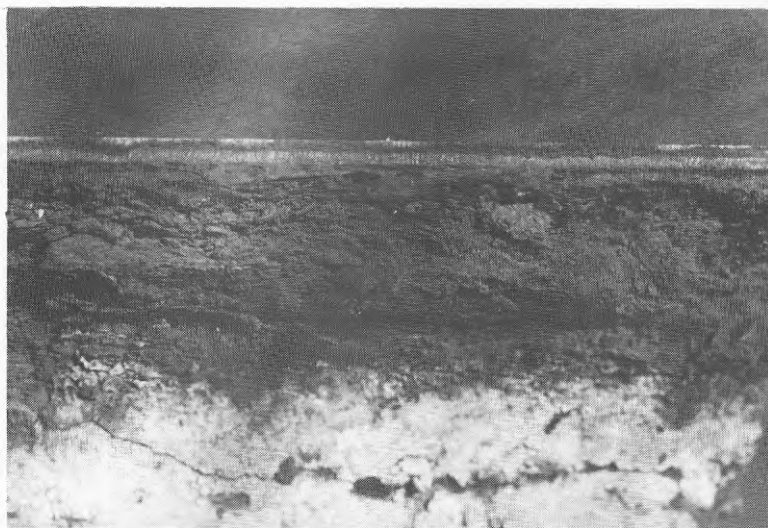
Figur 2 "Baggen 15". Prov 1.  
Insida, som visar de olika skiktens storlek. Det  
överst liggande vita skiktet är stål. Den grå zonen,  
här ca 2,5 mm tjock, är det grafiterade skiktet

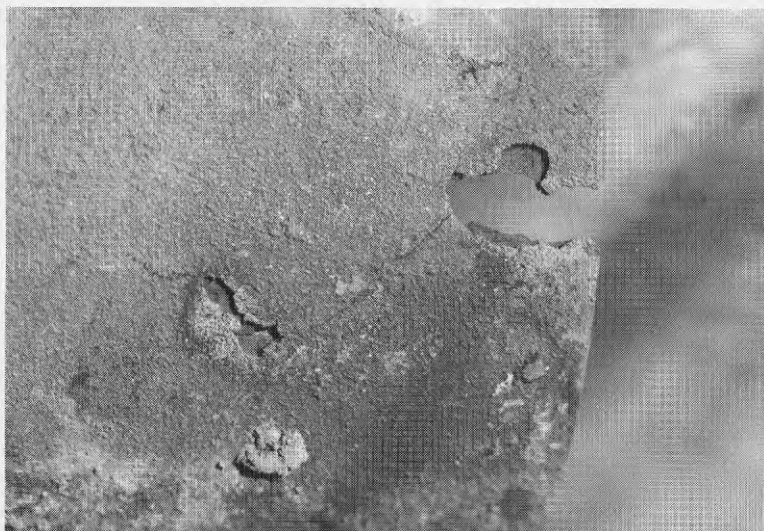
Figur 3 "Baggen 15". Prov 1.  
Frätgropar. (Provet betat i Clarks lösning, som avlägsnar korrosionsprodukter).

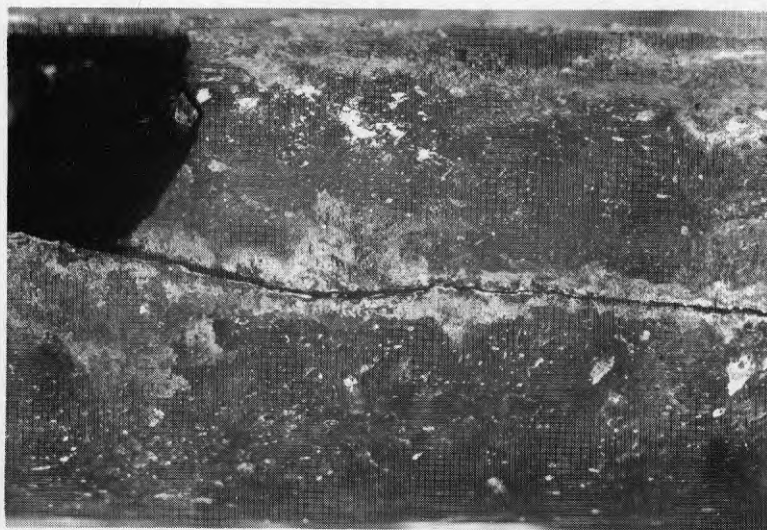
Figur 4 "Baggen 15". Prov 2.  
Rör med spricka från utsidan. Hål uppkommit genom mekanisk påverkan

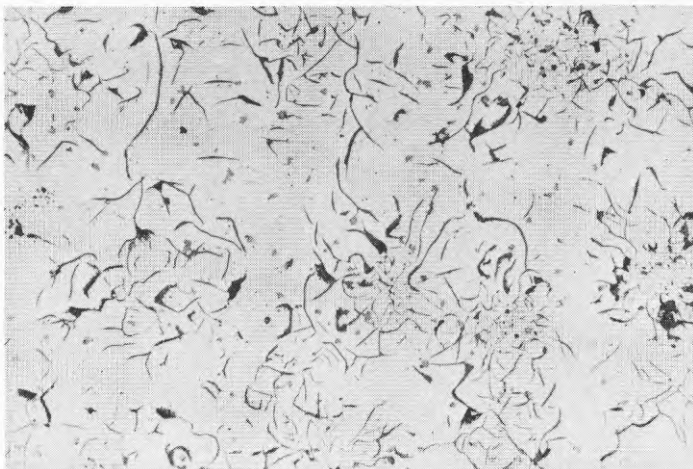
Figur 5 "Baggen 15". Prov nr 2.  
Struktur av grått gjutjärn (200X), som bedöms vara normal

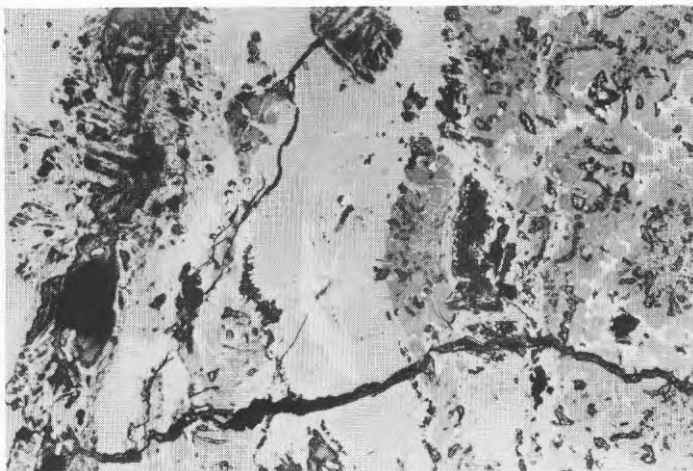
Figur 6 "Baggen 15". Prov nr 2.  
Grafiterat skikt (200X). Observera sprickorna i skiktet

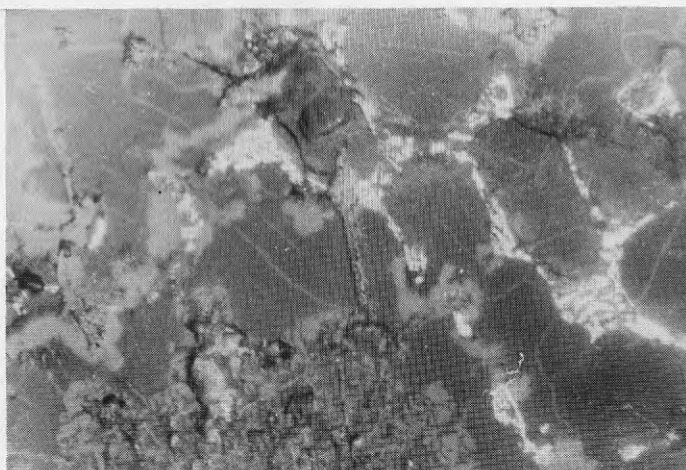
Figur 7 "Baggen 15". Prov 2.  
Gjutjärnsstruktur hos grafiterat skikt i 1000X. De  
mörka partierna är grafiterade

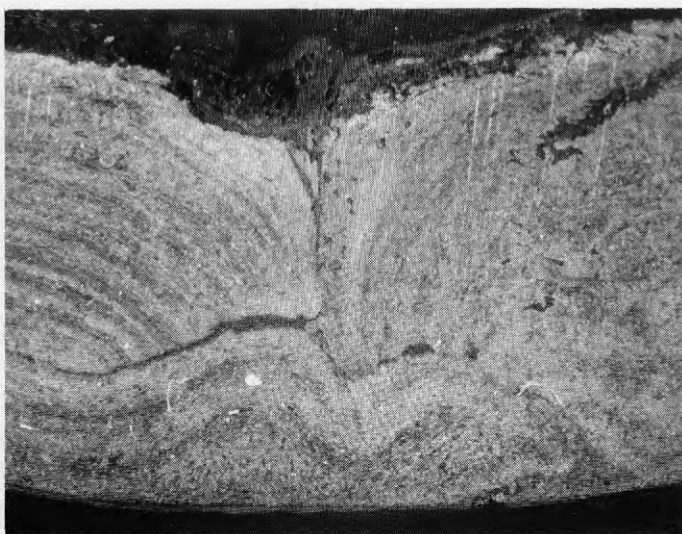
Figur 8 "Trasten 14". Prov 4.  
Värmerör med oxidstråk i skarven, vilka sannolikt  
uppstått vid tillverkningen. 10X
