R54:1985

**Skador i konstruktioner i
svenska sjöfartsanläggningar
beroende på den marina miljön**

Kurt Eriksson mfl

Byggforskningsrådet

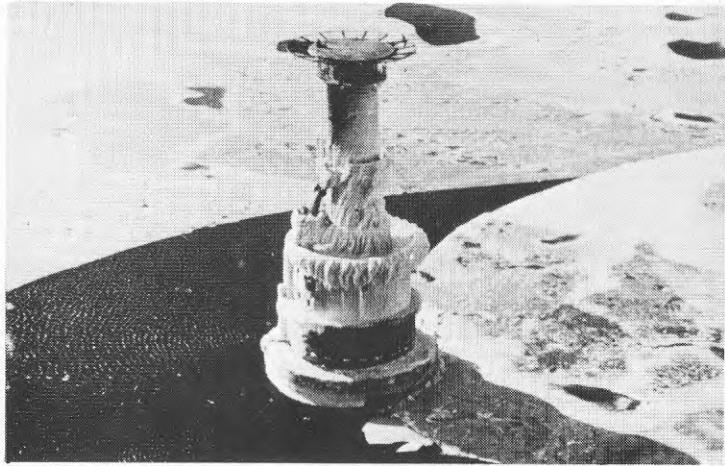
Figur 1.3 Grundkallens fyr under ispåverkan

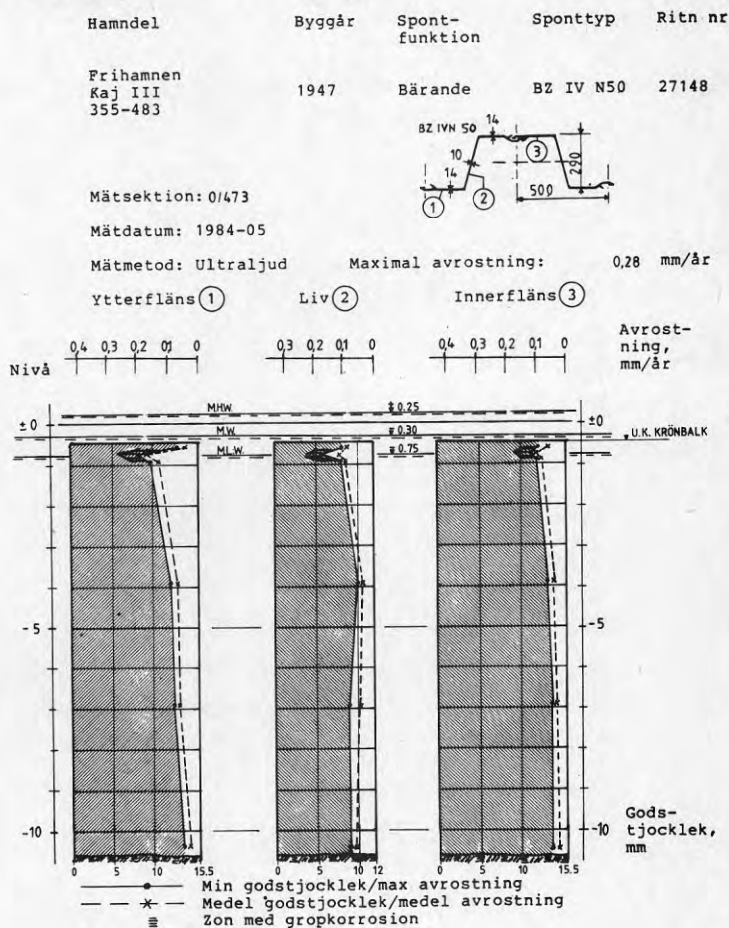
Figur 3.2 Korrosion av spont

Under 1977-84 har VBB genomfört mätningar på stålsponter i fem hamnar längs syd och ostkusten i Sverige och dessutom i en insjöhamn i Väneren. 18 kajer har undersökts i totalt ca 70 sektioner. Avrostningen längs en spontyta är normalt mycket ojämnt fördelad, vilket framgår av bilagt typexempel, figur 3.2.

Den maximala allmänna avrostningen har uppmätts till 0,2-0,3 mm/år mellan MW och MLW. Den maximala totala avrostningen, inkluderat gropkorrosion, överstiger på vissa orter 0,3 mm/år mellan MW och MLW, se figur 3.3.

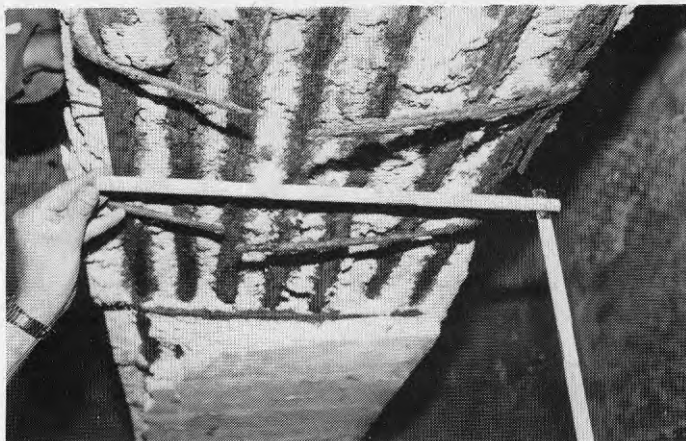
Orsaken är de betydande skador på betong och armering i bl a balkarnas underdelar, som framgår av visade foton, se figur 4.2 och 4.3. Bygelarmeringen och det undre lagret i huvudarmeringen är på många ställen helt sönderrostade.

Figur 4.2 Stockholm, Stadsgårdskajen Undersidan av balk

Undersökningar visar att det bräckta saltvattnet successivt anrikats i betongen så att kloridhalten i däck och balkar vuxit till 1-2 % av cementvikten, dvs 5-10 gånger mer än vad denna betong tål. Frostbeständigheten är mycket låg jämfört med

dagens krav. Det hjälper inte att den fuktmättade betongen hindrat karbonatiseringen att nå in till armeringen, ty kloriderna har varit orsak nog att ge kraftig armeringskorrosion och bortsprängning av täckande betongskikt.

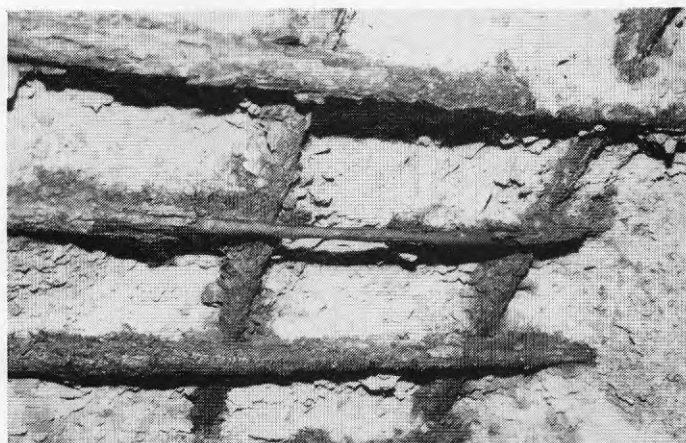
Figur 4.3 Stockholm, Stadsgårdskajen Detalj

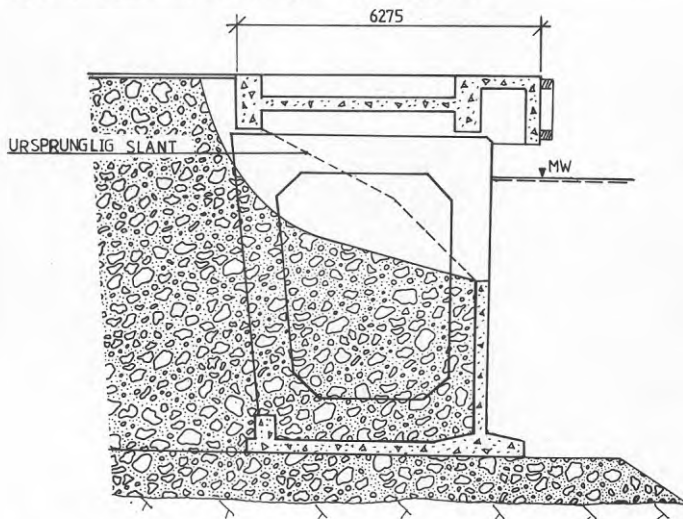
Figur 4.4 Gotland, storugn

Denna inre betongbalk uppvisar efter 20 år svåra skador, som troligen kan hänföras till kloridinträngning. Betongens täckande betongskikt har sprängts loss och armeringen korroderat. Övriga balkar är oskadade.

Erosionen i släntfyllningen har förändrat släntens profil så att vågorna nu slår upp högt på innerbalken och ständigt väter betongen. Vattnets 0,5 % salt anrikas på betongytan.

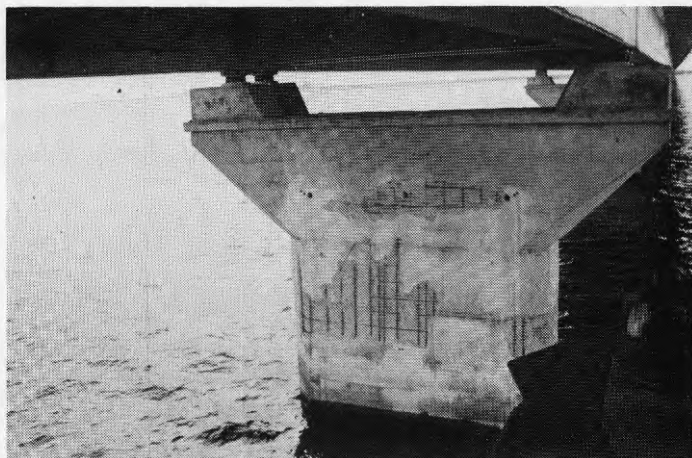
Figur 4.5 Bropelare, Östersjön

Armeringens täckande betongskikt har frusit sönder och den blottade armeringen korroderar i den salthaltiga och fuktiga miljön, se figur 4.5.

I byggskedet föreskrevs lufttillsats endast närmast vattenlinjen, 1 m över HHW ned till 1 m under LLW, och den relativt låga föreskrivna betongkvaliteten 30 MPa uppnåddes med ett ganska högt vattencementtal. Betongen över vattenlinjen blev därvid mycket sårbar för frost.

Ytterligare skadefaktorer kan vara användningen av det 0,5 %-iga havsvattnet vid betongframställningen och att porös kalksten och sandsten förekommer i ballasten.

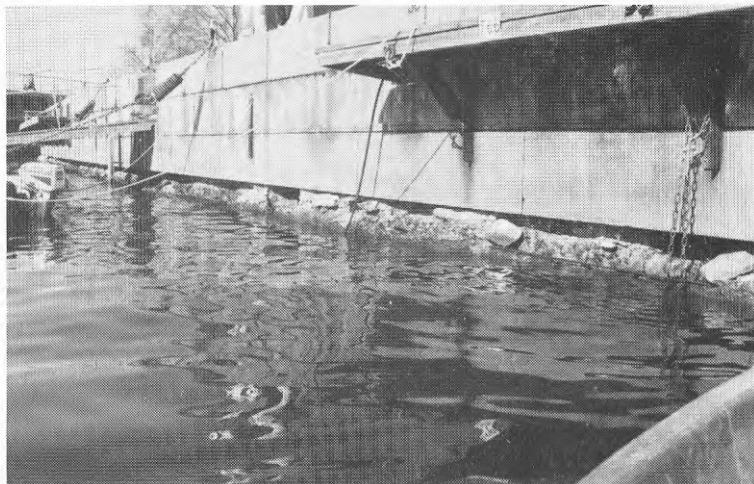
Landhöjningen är sedan byggtillfället ca 60 cm, vilket inneburit att betongen som tidigare helt legat under vatten med tiden alltmer blivit exponerad för frost-/saltangrepp samt för nötnings- och erosionsangrepp från is och vågor. Den porösa betongen har inte kunnat motstå den marina miljö-

Figur 4.6 Härnösand. Skador på betongen i vattenlinjen

påverkan. Kostnaden för att enbart fylla ut kaviteterna uppgår till ca 5 000 kr/m och en ombyggnad av hela överbyggnaden uppgår till ca 13 000 kr per m kaj.

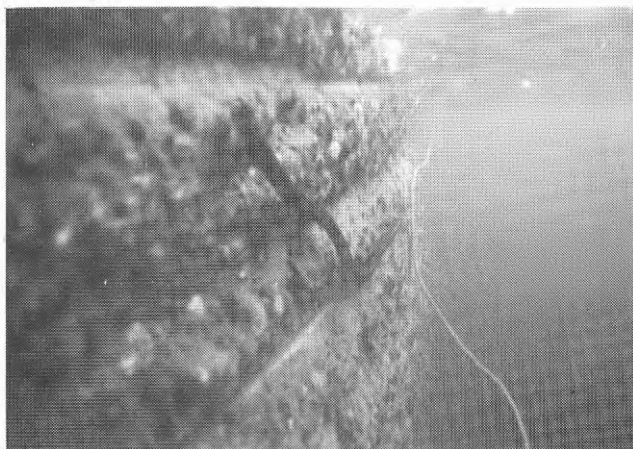
Betongkonstruktioner belägna i vattenytan kan i utsatta lägen, där kraftiga isrörelser förekommer, åsamkas skada till följd av nötningserosion. Figur 4.7 visar skador på betong i vattenlinjen, där såväl vertikal som horisontell armering slitits bort.

Figur 4.7 Kassunfyr i Bottenhavet
Vattenlinjen

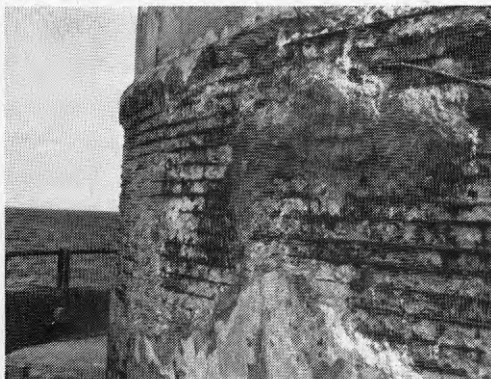
På konstruktionsdelar, som är belägna över vattenytan kan frost-/saltangrepp samt armeringskorrosion förekomma om inte betongen har tillräckligt hög kvalitet. De visade skadorna i figur 4.8 är belägna ca 20 m ovan vattenytan.

Figur 4.8 Kassunfyr, södra Östersjön
Platsgjutet torn

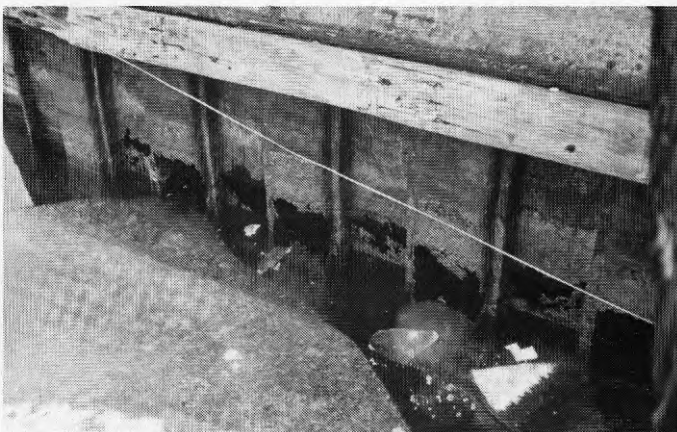
I Östersjön är avrostningen på stålspont normalt störst mellan MW och MLW. Korrosionshastigheten kan i denna zon uppgå till mer än 0,3 mm/år, medan avrostningen normalt är betydligt lägre ca 0,1 mm/år någon meter därunder. Figur 4.9 visar en skyddsspont som är byggd omkring 1939 och som är avsedd att skydda och förstärka bakomliggande äldre kaj byggd på träpålar. Förstärkningen utfördes i syfte att kunna fördjupa hamnområdet invid kajen. Detta exempel utgör extremfallet bland undersökta spontkajer.

Figur 4.9 Stockholm, Strandvägen
Genomrostad stålspont fotograferad vid lågvatten

Kostnaden för att skydda en rostskadad spont, som inte är genomrostad, genom att bygga ner krönbalken inom en ca 1,5 m hög zon mellan MHW och LLW torde ligga mellan 10 000 och 15 000 kr per m kaj. Skador av ovan visade omfattning leder ofta till att kajer måste byggas om.
