**R34:1985**

# **Avloppsvärmepump 3 MW i Sala**

**Mätningar och erfarenheter**

**Hans Lindström  
Lars Troselius**

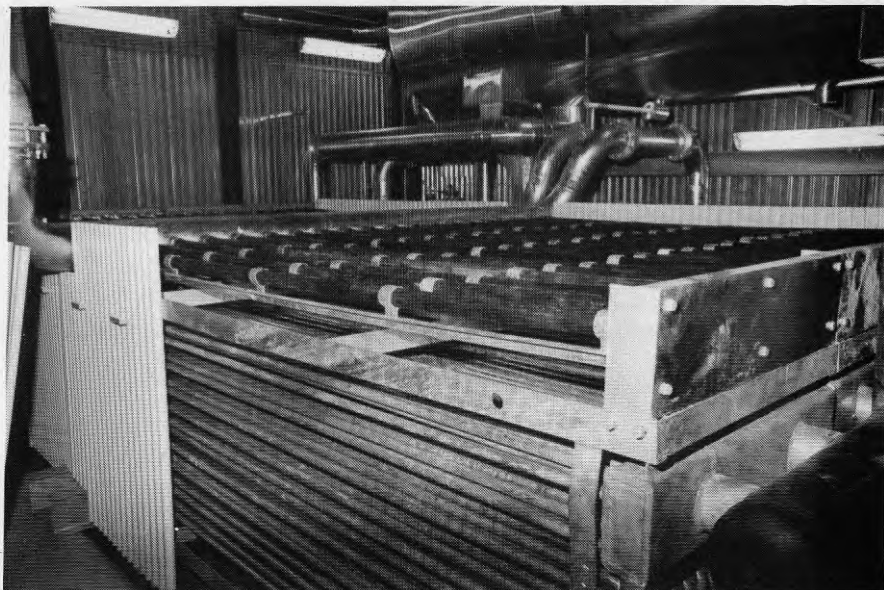
Figur 2.4 Förångare

Värmepumpens förångare är en stilförångare, se fig 2.4, som består av horisontella tubknippen vilka bestrilas med avloppsvatten. Förångaren är uppdelad i två halvor med en gemensam vätskeavskiljare. Vardera förångarhalvan består av fyra element av den typ som visas i figur 2.5. Avloppsvattnet tillförs över tuberna via hålen i vattenspridarrör av plast och får falla fritt. Under förångaren finns en bassäng där avloppsvattnet samlas upp och leds ut till Sagån.

Köldmediecirulationen genom förångarens tuber sker genom termosifonverkan, som erhålls när köldmediet kokar i tuberna. Tuberna är tillverkade av stål och har svetsats samman med fördelningsrören till sektioner som har varmförzinkats.

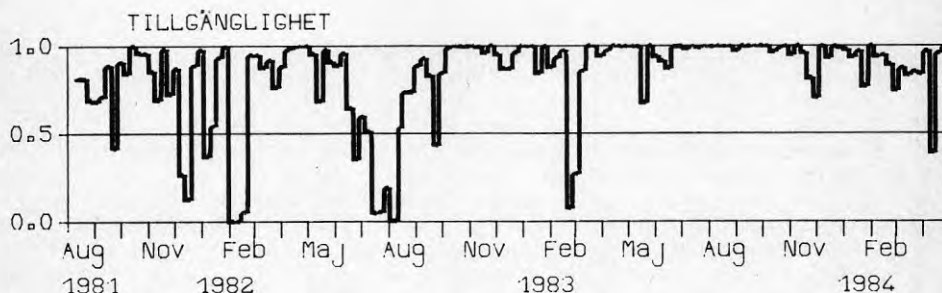
Figur 3.1 Drifttillgänglighet vecka för vecka

Drifttillgängligheten fram till hösten 1982 var lägre än väntat, främst på grund av vibrationer i kompressoraggregatet vid kapacitetsreglering. Under det första halvåret förelåg dessutom vissa inkörningsproblem. I figur 3.1 visas drifttillgängligheten under tiden augusti 1981 - april 1984.

Drifttillgängligheten var 74 procent under 1982 och 93 procent under 1983. En kraftig förbättring har således uppnåtts. Under första kvartalet 1984 var tillgängligheten 89 procent. Om hänsyn tas till att värmepumpen stoppats för att begränsa eleffektuttaget under 173 timmar, vilket är betydligt mer än under tidigare år (23 timmar 1982 och 130 timmar 1983) så blir tillgängligheten oförändrat hög. Drifttillgängligheten förväntas i fortsättningen ligga strax över 90 procent inräknat stopp som inte beror på fel på värmepumpen.

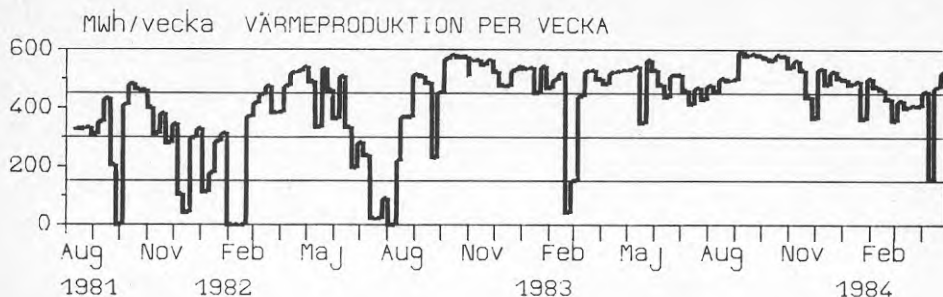
Figur 3.2 Värmeproduktion vecka för vecka

Värmepumpens värmeproduktion per vecka för perioden augusti 1981-april 1984 redovisas i figur 3.2. Värmeproduktionen beror direkt på drifttillgängligheten vilket framgår av figuren. Dessutom påverkas värmeproduktionen av kapacitetsreglering och avloppsvattnets och fjärrvärmereturens temperaturer. I figur 3.3 presenteras medelvärmeeffekten under drift och medelvärmefaktorn tillsammans med dessa temperaturer.

Orsaken till den lägre medelvärmefaktorn och medelvärmeeffekten under 1982 är främst den dåliga driften i början av året på grund av hög fjärrvärmereturtemperatur och problem med kapacitetsregleringen.

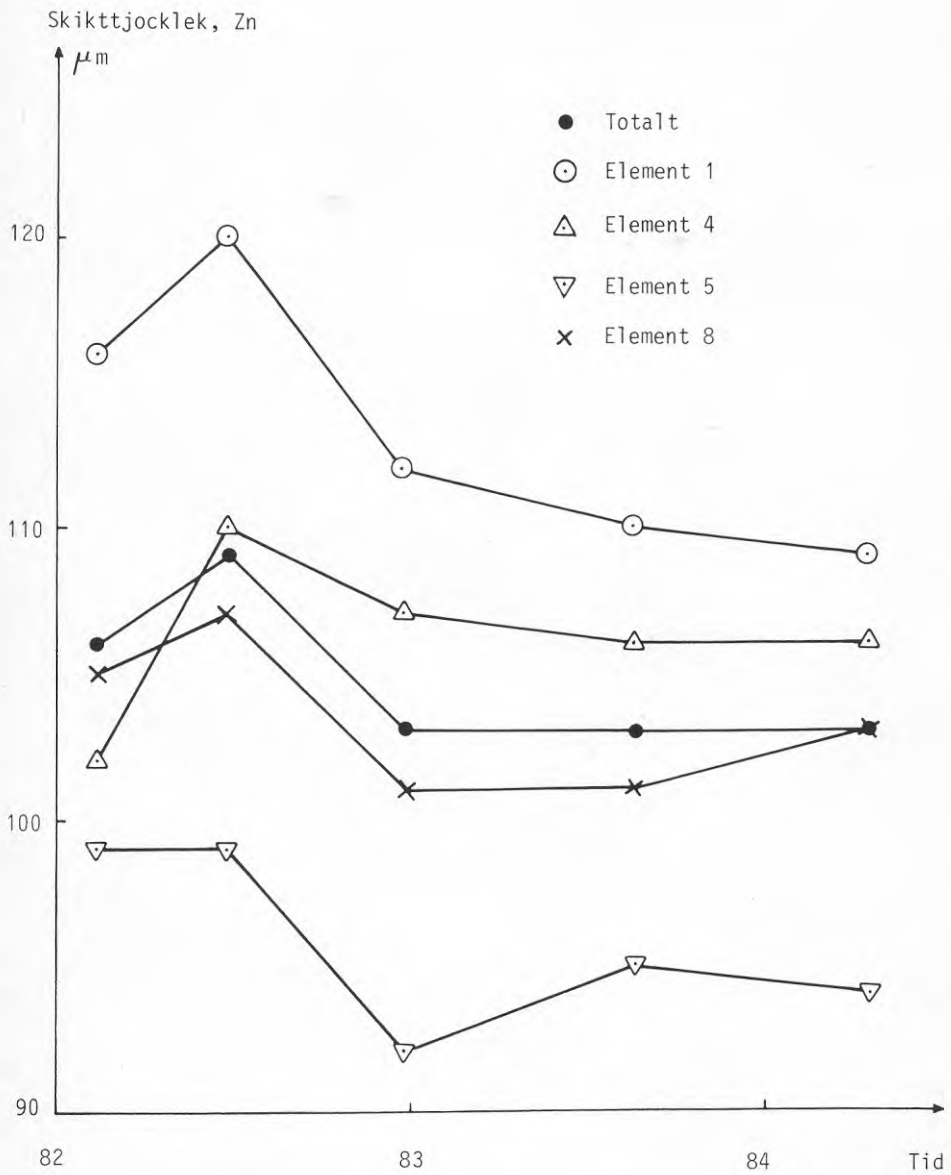
Figur 5.1 Zinkskiktstjocklekens förändring

Förångaren är tillverkad av varmförzinkat kolstål. Regelbunda mätningar av zinksjiktets tjocklek har utförts och visar att zinksjiktet håller bra. Ingen nämnvärd avfrätning har kunnat iakttas. Resultatet visar att det är möjligt att använda varmförzinkat kolstål som material i strilförångaren vid aktuell kvalitet på avloppsvattnet. Se kapitel 5.

Att tjocka zinksikt nu erhöles beror främst på att ytsiktet har rostat bort.
