**R148:1985**

**Åtgärder mot skador i golv  
på flytspacklad betong**

**Gunnar Essunger  
Björn Hellström**

Denna rapport hänför sig till forskningsanslag 831549-9  
från Statens råd för byggnadsforskning till HEPA Bygg-  
konsulter AB, Vällingby.

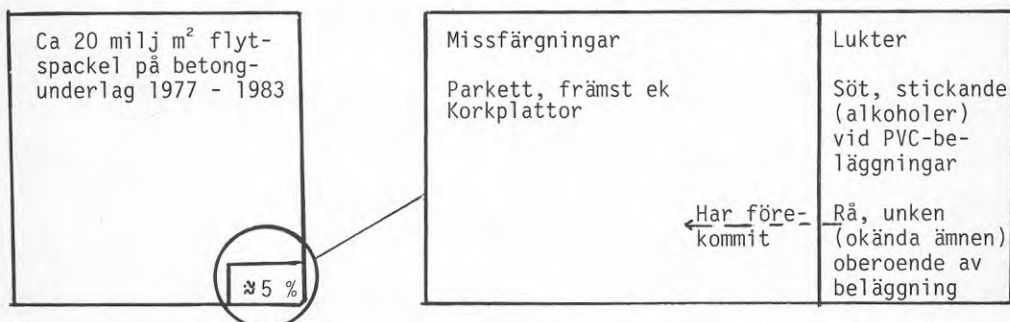
Figur 1. Schematisk redovisning av skadornas art och ungefärlig omfattning.

Skadorna förekommer både på mellanbjälklag och vid plattor på mark. Missfärgningar av ekparkett och korkplattor dominerar, /1/. Enligt nu föreliggande erfarenheter är lukt vanligast förekommande vid platta på mark. I några få fall förekommer lukt även på mellanbjälklag. I figur 1 redovisas mycket schematiskt olägenheternas art och omfattning såsom de nu kan uppskattas.

Den totala skadeomfattningen är inte möjlig att precisera, bl a beroende på svårigheterna att beskriva hur stor yta i de olika skadeobjekten som berörs av lukt och missfärgningar. En entreprenör uppger att skador uppkommit på ca 10 % av golvytan i de hus han byggt under tiden 1977 - 1983. Med ledning av nu tillgängliga uppgifter kan man grovt uppskatta att ca 5 % av ca 20 milj m<sup>2</sup> golv har skador av ovanstående slag i större eller mindre omfattning, se figur 1.

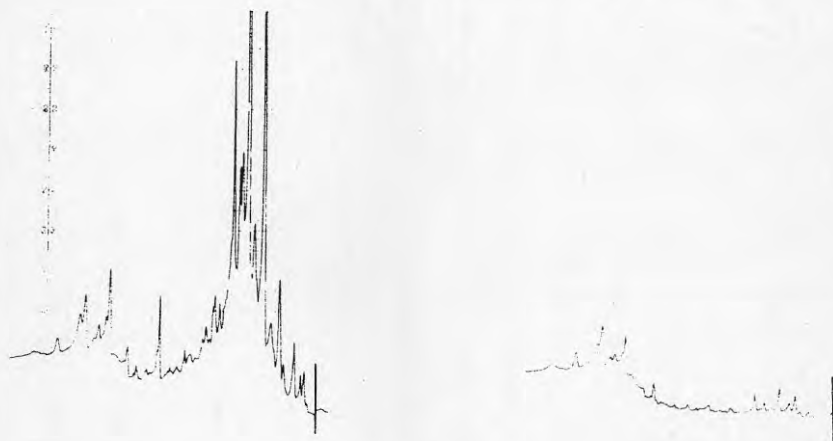
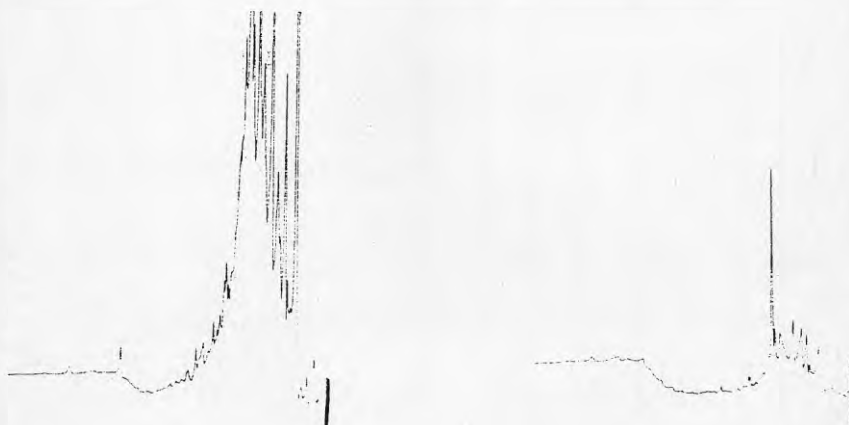
Figur 2. Gaskromatografidiagram, som visar organiska flyktiga ämnen från betong med och utan flyttillsatsmedel, kaseinhaltigt och kaseinfritt flytspackel. Till vänster fuktiga material, till höger torra material /H504/.

I orienterande försök har SP gjort gaskromatografidiagram på flyktiga ämnen från kaseinhaltiga och kaseinfria flytspackel samt från betong med och utan flyttillsatsmedel. I figur 2 visas exempel på några diagram erhållna under de i viss utsträckning extrema förhållandena, som rådde vid provtillfällena. Diagrammen visar inte avgången av ämnen under praktiska förhållanden. Betydelsen av fuktillståndet framgår emellertid: de vänstra diagrammen visar avgången av flyktiga ämnen från materialen i fuktigt tillstånd, de högra diagrammen avgången från materialen i torrt tillstånd. Diagrammen illustrerar att avgången av flyktiga ämnen från flytspackel kan vara olika.

Flytspackel K2 med kasein

Flytspackel MF2 utan kasein

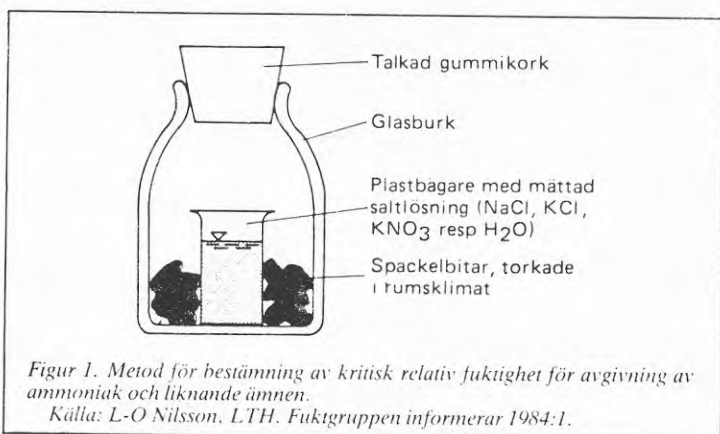
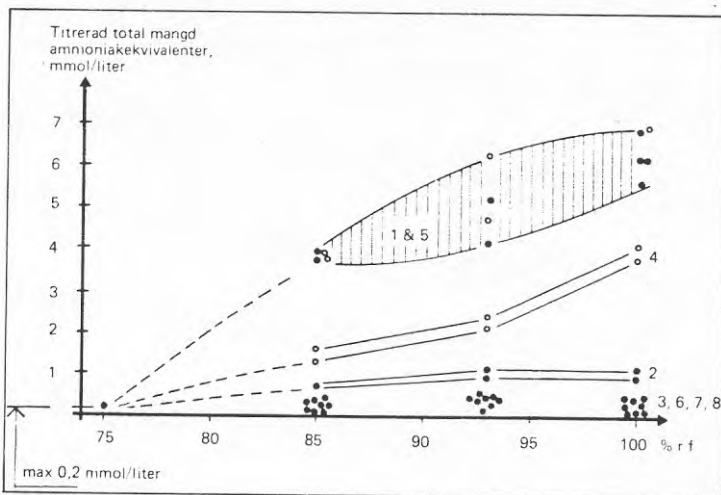
Figur 2. Titrad mängd ammoniakequivaler i lösningen i plastbägaren enligt figur 1 hos prover torkade i rumsluft i 4 mån och sedan försvarade 3,5 mån enligt figur 1.

L-0 Nilsson /H522/ har vid försök enligt figur 3a bestämt ammoniakavgången från några flytspackel med och utan kasein, avjämningsmassor och betong som funktion av relativa fuktigheten, se figur 3b. Av dessa och SPs resultat, se även figur 2, framgår att de undersökta materialen har olika egenskaper.

Av figur 3b framgår att ammoniak inte avgår när relativa fuktigheten är 75 % och att det avgår påtagliga mängder från två av de tre kaseinhaltiga flytspacklen vid 85 % r f. Den kritiska relativa fuktigheten för dessa flytspackel ligger således i området 75 - 85 %. Det är inte praktiskt motiverat att ta fram ett snävare område för kritisk relativ fuktighet, bl a på grund av provningsmetodens onoggrannhet. Dessutom medför flytspacklens verkliga tjockleker olika ammoniakavgivning i olika delar av golven. Eftersom man måste ha en viss säkerhetsmarginal har i det följande värdet 75 % valts som en generell kritisk relativ fuktighet för ammoniakavgång från proteinhaltiga flytspackel.

1 och 5 är kaseinhaltiga flytspackel som orsakat skador. 4 är ett kaseinhaltigt flytspackel som inte förorsakat lukt och inte heller nämnvärda skador. 2 är flytspackel med okänd tillsats. 3, 6, 7 och 8 är betong, avjämningsmassa och kaseinfritt flytspackel.

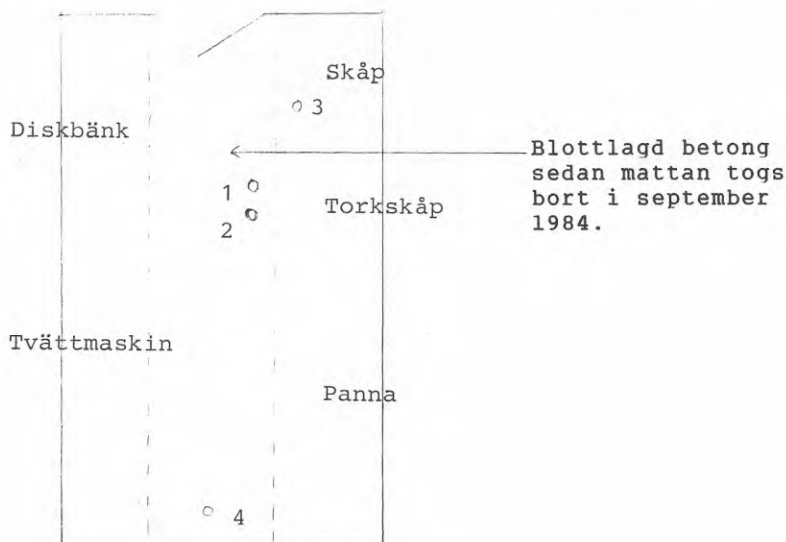
Skiss över tvättrum i Rådmansgränd 71, Gränna.

Mätpunkt	Djup	RF %	Temp.
1	9,5 cm	86	22,4
2	17 cm	85	18,1
2	16 cm	72	21,8
2	26 cm	90	17,1
3 direkt matta	under	80	22,2
4	22 cm	82	22,1
4	30 cm	87	17,7
