R88:1984

Putsade fasader

Teori och praktiska erfarenheter

Kenneth Sandin

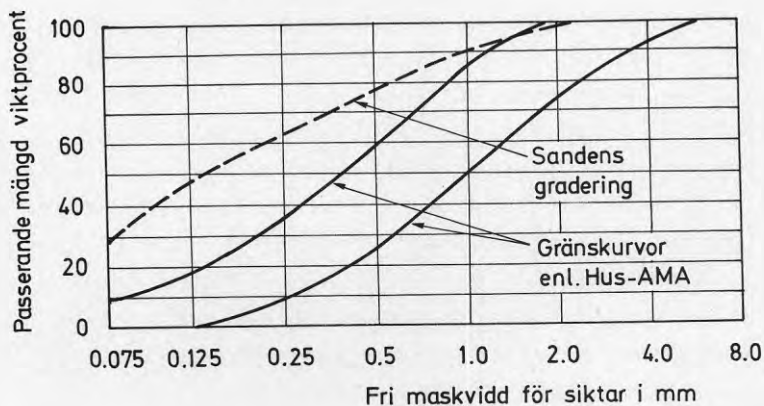
FIG. 5:1. Ballastgradering hos "putsanden".

skulle putsningsarbetet göras med KC 35/65/550. I verkligheten användes KC 50/50/300. Ballasten, upphandlad som "putsand", hade en graderingskurva enligt FIG. 5:1, vilket måste anses som undermåligt.

Putsbruket har alltså en sammansättning som inte är av bästa klass. Putsningen har dessutom utförts under dåliga klimatbetingelser, delvis under vintern, på mycket fuktigt underlag. De stundtals inkopplade värmebläktarna har medfört en snabb lokal uttorkning närmast fläktarna. På andra partier har däremot ingen uppvärmning skett. Dessa förhållanden har medfört mycket dåliga härdningsbetingelser. Lokalt kan även putsen ha frusit innan någon nämnvärd härdning har skett. Det finns alltså förutsättningar för att den färdiga putsen kan ha fått en mycket dålig kvalitet.

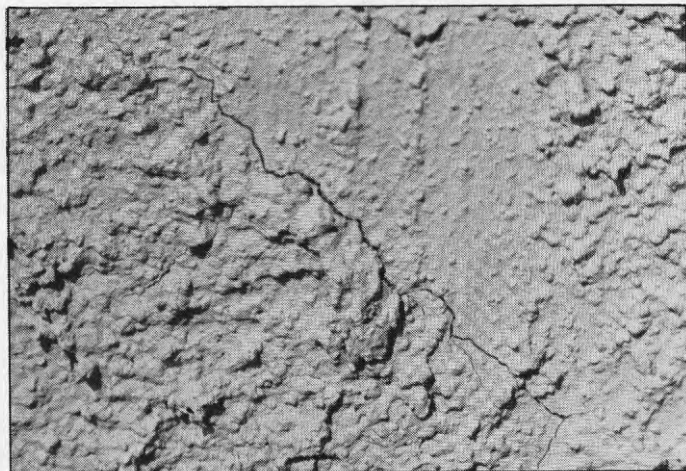
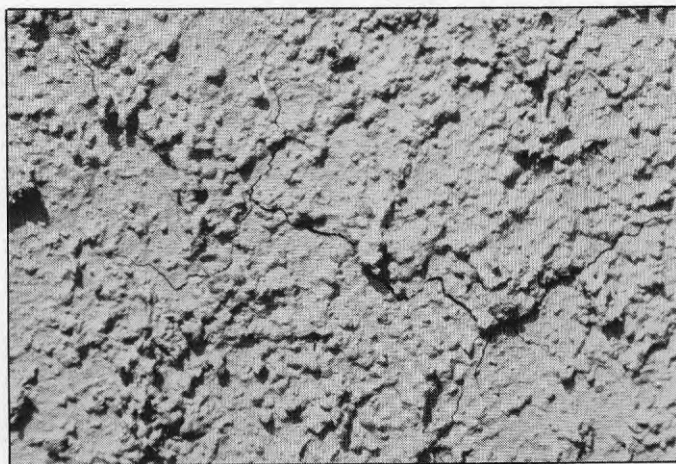
I samband med fönstermålning på en villa i Skåne applicerades en organisk tunnputs på de tidigare målade fönsterbröstningarna på sydsidan. Efter två år kunde man se tydliga småsprickor i ytskiktet och efter ytterligare två år började viss avflagning att ske. De största sprickornas utseende (efter 4 år) framgår av FIG. 5:2-3. Förutom dessa väl synliga sprickor fanns det rikligt med krackeleringssprickor. På flagnade ytskiktsbitar satt den gamla färgen kvar. Brottet skedde alltså mellan gammal färg och asbestcementskiva.

FIG. 5:2. Sprickbildning i ytskiktet.

FIG. 5:3. Sprickbildning i ytskiktet.

Ytskiktetsappliceringen föränleddes av att den gamla färgen "mattats" och fått en kritande yta. Några tecken på sprickor eller avflagnings fanns inte. Stålbörstning av ytan medförde inte att den gamla färgen lossnade. Innan tunnputsens applicerades, gjordes en

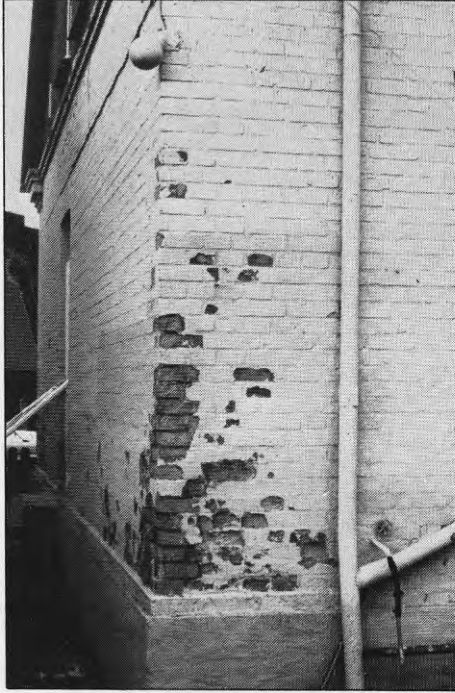
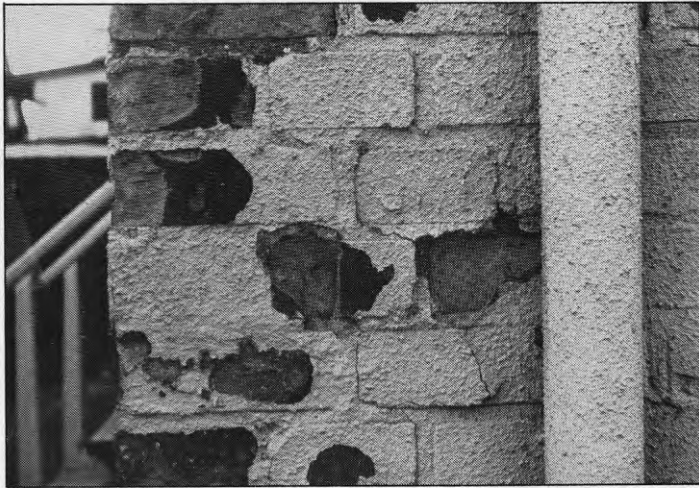
En tegelvilla från 1890-talet ytbehandlades med en ca 1 mm tjock organisk tunnputs. Efter något år uppstod mindre avflagningar. I tron att ytskiktet inte var tätt nog, applicerades då ytterligare ett skikt med samma tunnputs på de skadade partierna. Ett år efter detta skedde en mycket snabb skadeutveckling med omfattande spjälkning i teglet enligt FIG. 5:4-5.

FIG. 5:4. Skadeutseende, översikt.

FIG. 5:5. Skadeutseende, närbild.

Väggen är en 1 1/2-stensvägg, murad med kalkbruk. Kalkbruket har idag en mycket dålig kvalitet. Teglet har varierande kulör, men var helt utan skador innan ytskiktet applicerades. Tegelväggarna går ner i marken och den nedersta halvmeteren är sedan länge putsad med ett putsbruk av okänd sammansättning.

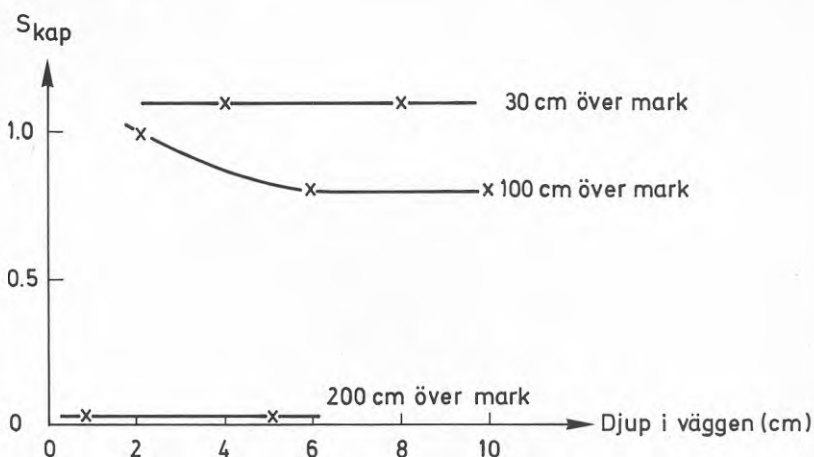
FIG. 5:6. Kapillära vattenmättnadsgrader i väggen.

De kapillära vattenmättnadsgraderna visar ett klart avtagande fukttillstånd vid ökande höjd över marken. På nivån 200 cm är väggen praktiskt taget torr. På den lägsta nivån är däremot fukttillståndet mycket högt. Att fukttillståndet är högre mot ytan på nivån 100 cm beror sannolikt på att det fanns skador här, vilket medför att regnvatten lätt kan tränga in. Fukttillståndet tyder i övrigt entydigt på att uppstigande markfukt föreligger.

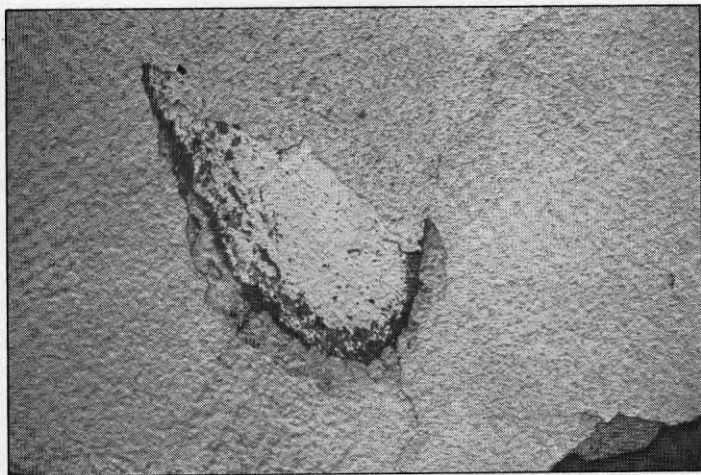
Vid en närmare studie av skadan visade det sig att primern på murcementbruket var "mjölig". Vidare fanns det kraftiga krympsprickor runt lagningarna.

FIG. 5:7. Skadeutseende.

Den möjliga primern visar att denna varit utsatt för en kemisk nedbrytning. Sannolikt har primern inte varit tillräckligt alkalibeständig för att klara miljön på putslagningarna. Följden av detta har blivit en mycket dålig eller obefintlig vidhäftning mellan yt-skikt och underlag. Resultatet hade troligen blivit bättre utan primer!

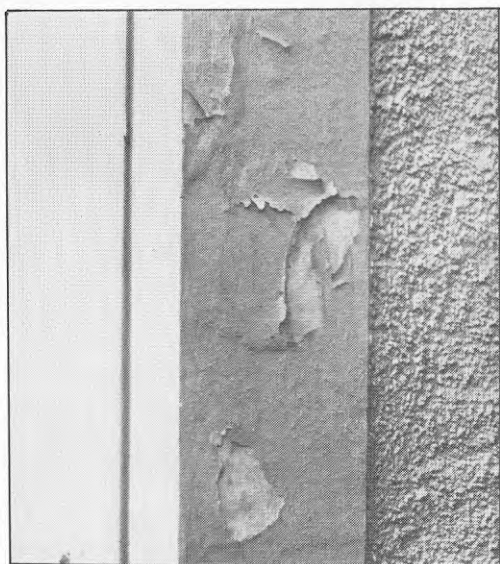
I båda fallen har det gamla kalkskiktet haft en avgörande betydelse för skadorna. Förstärkningen av kalkskiktet (vid skadan enligt FIG. 5:8) har inte fungerat. Hade kalkfärgen avlägsnats fullständigt hade sannolikt inga problem uppstått i detta fall. Kalkputsen hade nämligen en god kvalitet.

FIG. 5:8. Skadeutseende, tunt ytskikt.

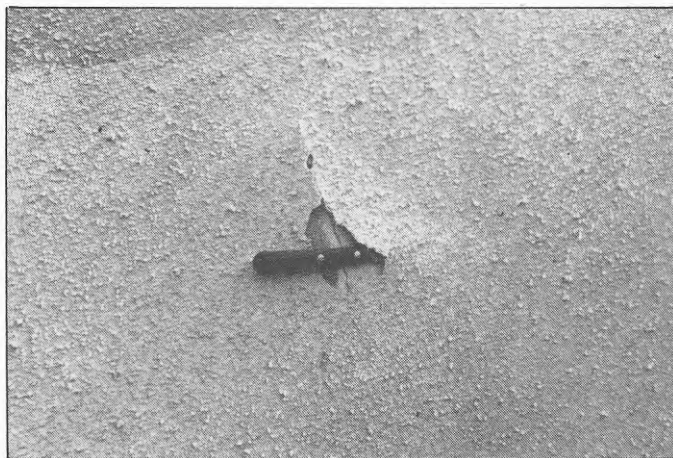
FIG. 5:9. Skadeutseende, tjockt ytskikt.

I fallet enligt FIG. 5:9 är det tveksamt om ytskiktet hade fungerat även om kalkfärgen hade avlägsnats. Förekomsten av sprickorna i denna fasad skulle mycket väl kunna medföra en successiv skadeutveckling. Kalkputsens var nämligen i detta fall av något sämre kva-

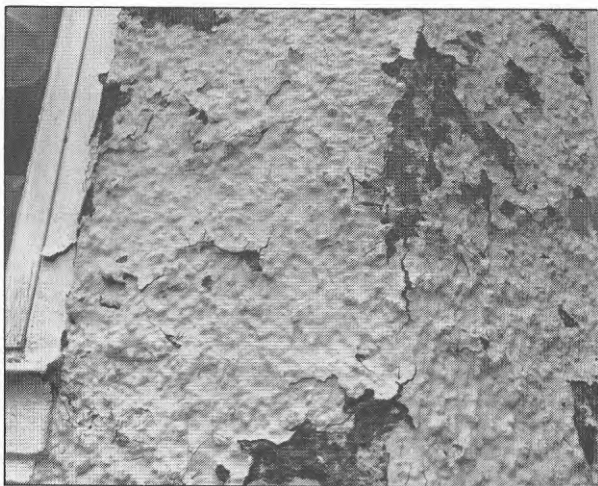
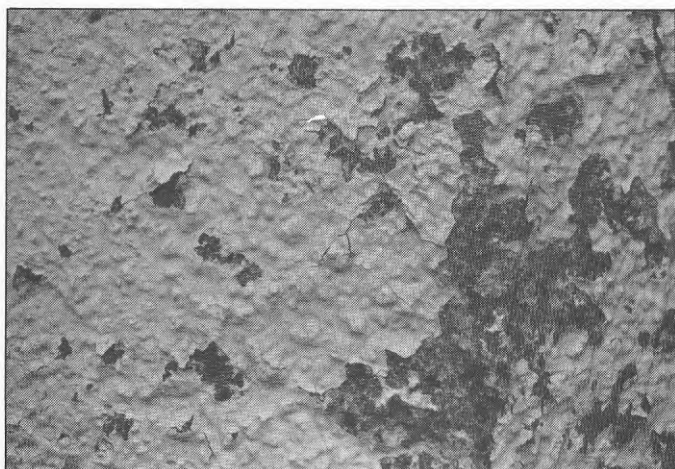
Fastigheten är belägen i slagregnsrikt område och har ett relativt utsatt läge. Under årens lopp har fasaden tidigare målats med kalkfärg ett antal gånger. Vid ytskiktsbehandlingen bedömdes kalkputsens ha en mycket god kvalitet.

FIG. 5:10. Skadeutseende, översikt.

FIG. 5:11. Skadeutseende, närbild.

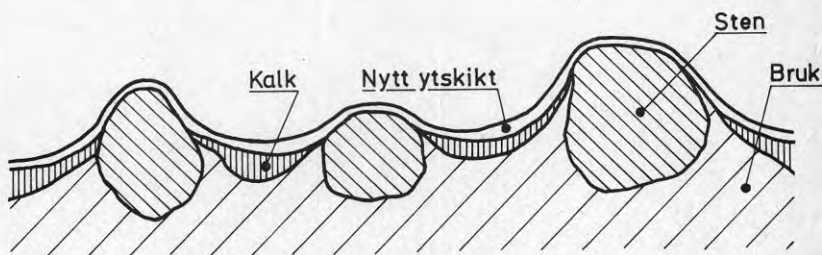
Vid en noggrann besiktning av skadorna framkom att på spritputsens toppar (stenar) fanns ingen gammal kalk under ytskiktet. Mellan stenarna (i dalarna) fanns däremot mycket tjocka kalkskikt med dålig inre hållfasthet. Även det nya ytskiktets tjocklek varierade kraftigt enligt FIG. 5:12.

FIG. 5:12. Putsens utseende.

De gamla kalkskiktens dåliga hållfasthet medför att det nya ytskiktet kan betraktas som helt "frihängande" mellan stenarna. På stenarna är däremot vidhäftningen mycket god. Under inverkan av rörelser i ytskiktet (krympning, fukt- och temperaturrörelser) uppstår stora spänningskoncentrationer. Förutom att dessa spänningar kan medföra sprickor i ytskiktet, så kan stora spänningar uppstå i underlaget. Ytskiktet kan helt enkelt "dra bort" stenarna.

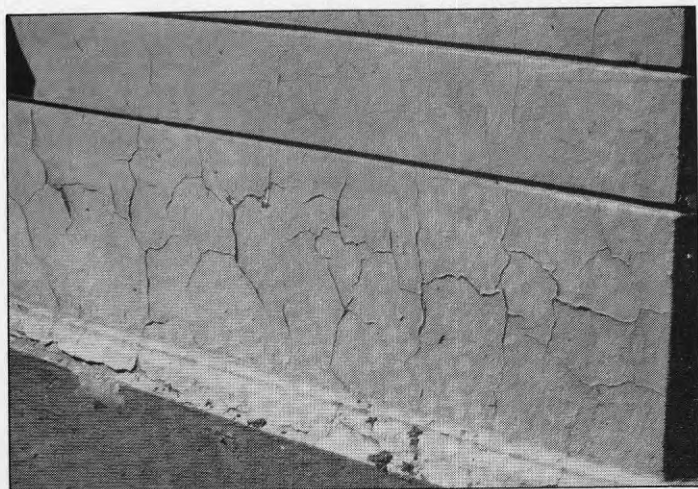
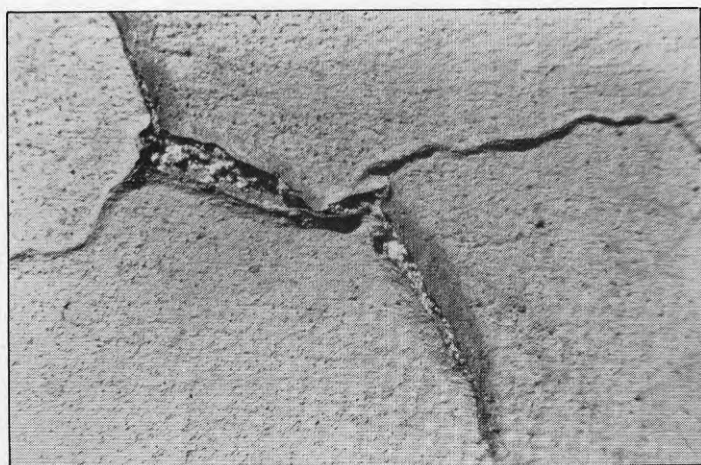
En kalkputsad byggnad från sekelskiftet ytbehandlades med ett tunt organiskt ytskikt. I samband med renoveringen gjordes även vissa omputsningsarbeten. Efter några år uppstod ett nätverk av sprickor, med en maskvidd på några dm, i ytskiktet enligt FIG. 5:13-14.

FIG. 5:13. Skadeutseende, översikt.

FIG. 5:14. Skadeutseende, närbild.

Byggnaden är belägen i Mellansverige och är inte speciellt utsatt för väder och vind. Väggarna består av tegel som kalkputsats och kalkats. Innan fasaden försågs med det organiska ytskiktet hade inga störande sprickor upptäckts.

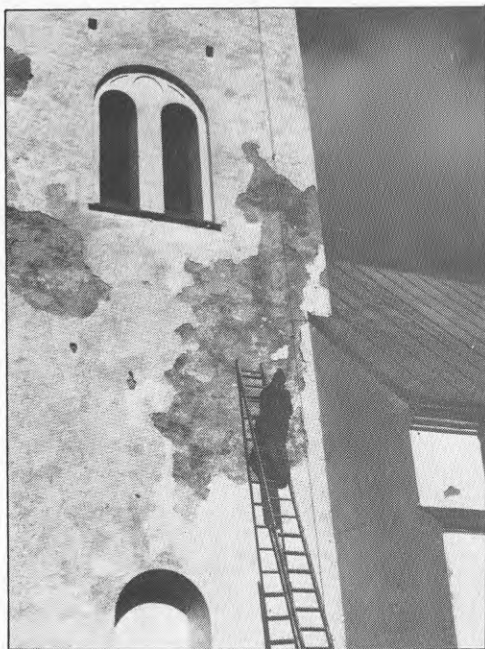
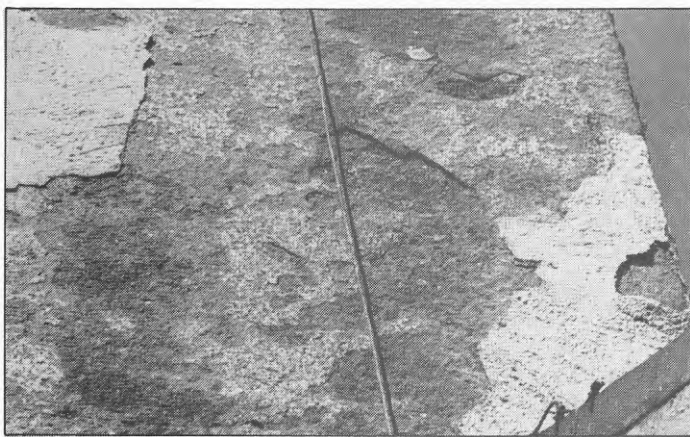
Det avgörande misstaget vid den första renoveringen var ytskiktetsvalet. Putsen hade en mycket dålig kvalitet och kunde helt enkelt inte klara de påfrestningar som tunnputsens medförde. Att kvaliteten var dålig från

FIG. 5:15. Skadeutseende efter första renoveringen, översikt.

FIG. 5:16. Skadeutseende efter första renoveringen, närbild.

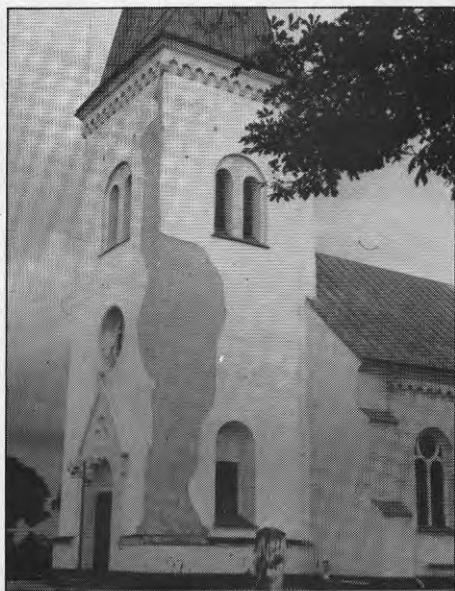
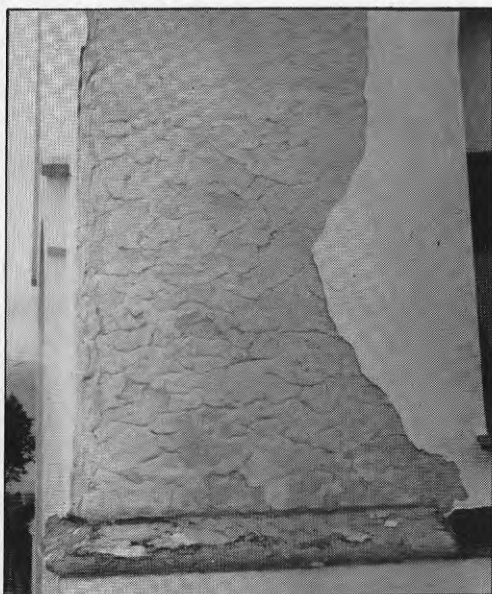
FIG. 5:17. Skadeutseende efter andra renoveringen, översikt.

FIG. 5:18. Skadeutseende efter andra renoveringen, närbild.

början styrks bland annat av att det förekom rikligt med lagningar. Det kraftiga ytskiktet medförde sannolikt så stora spänningar i underlaget att detta drogs sönder. Följden blev sprickor och putsnedfall. Här-efter kan slagregn ha trängt in och förvärrat skador-na. Att fukten bidragit till den kraftiga skadeutveck-lingen framgick klart vid besiktningen. Lokalt fanns det nämligen kraftig islinsbildning i den gamla kalk-putsen.
