**R28:1973**

**Begränsning av fukt-  
skador i yttervägg genom  
reglering av lufttrycks-  
differensen mellan  
väggens in- och utsida**

**Lars-Olof Andersson**

**Byggforskningen**

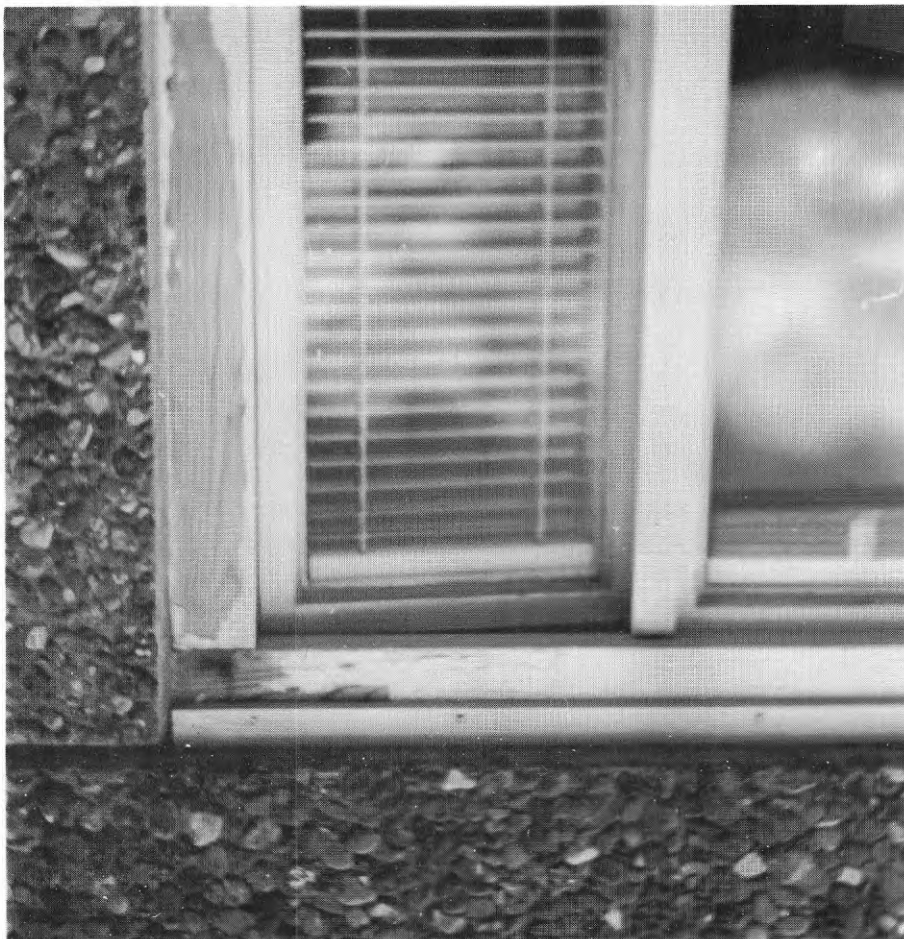
Utredningen behandlar möjligheten att begränsa och styra differensstrycket över vägg. Avsikten med denna styrning är i första hand att förhindra skadlig fuktvandring och fuktutfällning i väggar, företrädesvis gällande byggnader där rumsluften under den kalla årstiden befuktas. Exempel på fuktutfällning visas i FIGUR 1 och FIGUR 2.

FIGUR 1. Fuktskador på fönsterkarm i bostadshus.

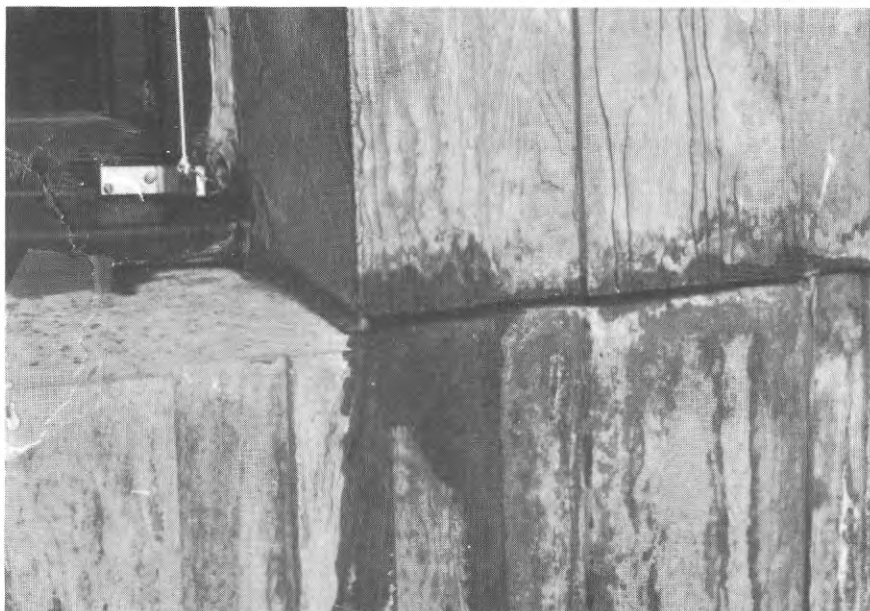
FIGUR 2. Kondensutfällning i fog mellan bärande ytterväggselement. Balanserad ventilation samt befuktad luft.

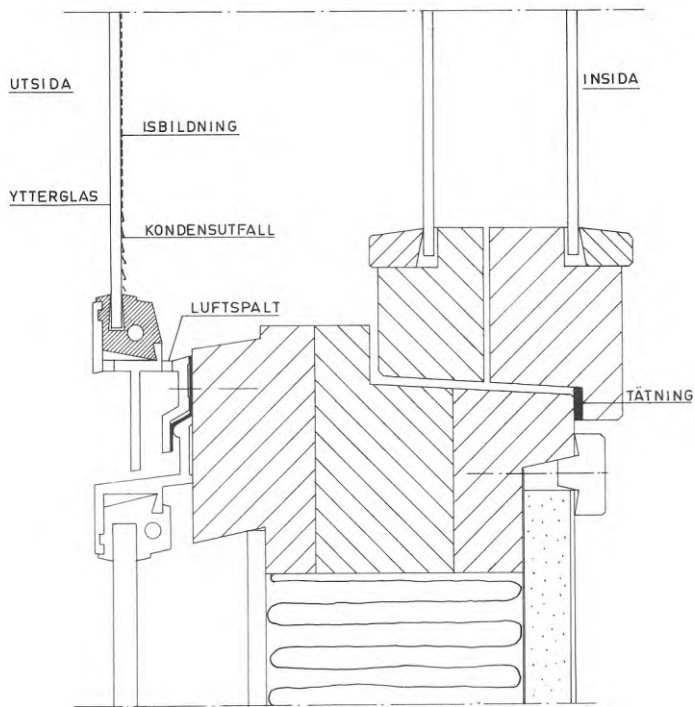
FIGUR 18. Sektioner genom fönster vid yttervägg där isbildning och kondensutfall förekommit.
