R5:1986

Mögel i våtrum

Analys och åtgärdsförslag

Byggforskningsrådet

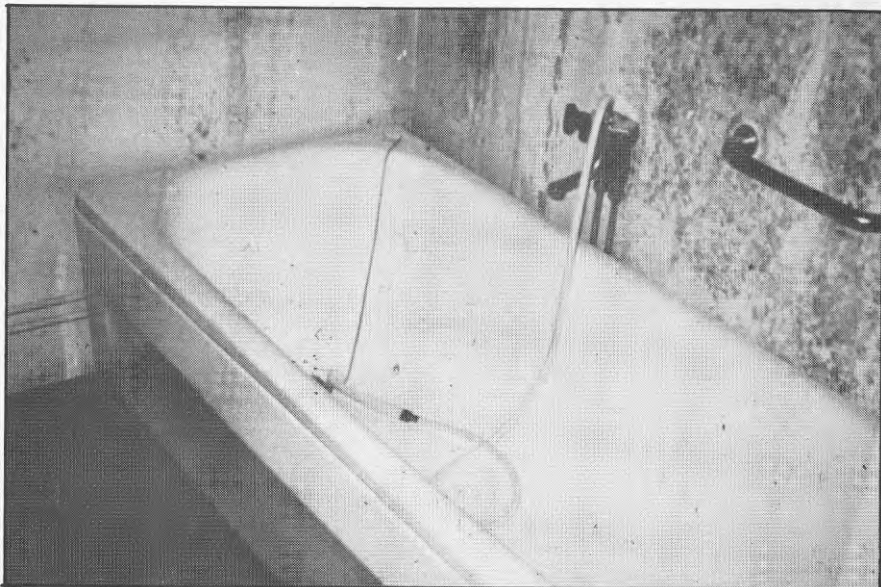
Exempel A. Väggar målade med vattenbaserade latexfärger på glasfiber-
väv.

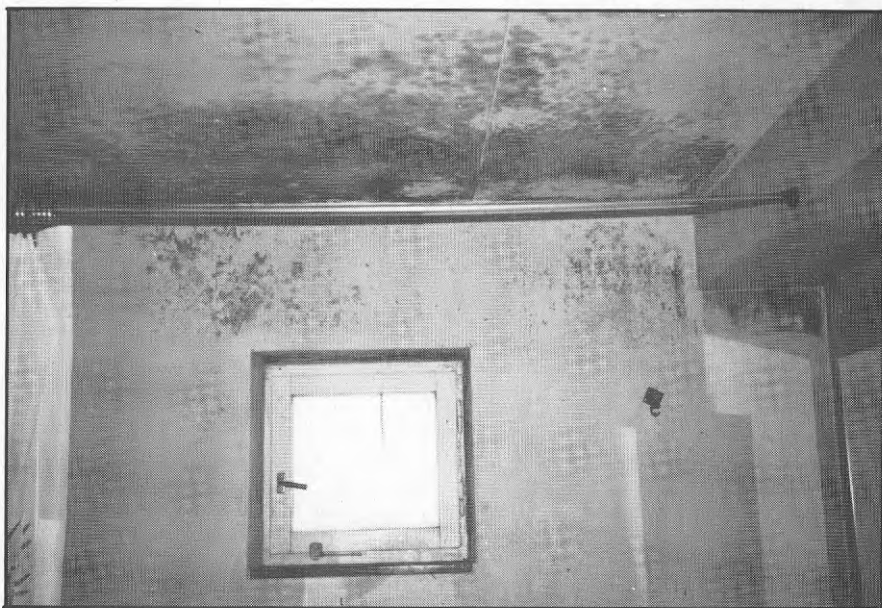
Mögelangrepp i varierande omfattning i första hand på takytor direkt under yttertak. Underdimensionerad eller dåligt utförd värmeisolering gör att ytemperaturen tidvis blir förhållandevis låg och kondens uppstår på ytskiktet. I vissa badrum med dålig ventilation har mögelskador även konstaterats i tak mot mellanbjälklag.

Exempel E. Tak målade med vattenbaserade latexfärger.

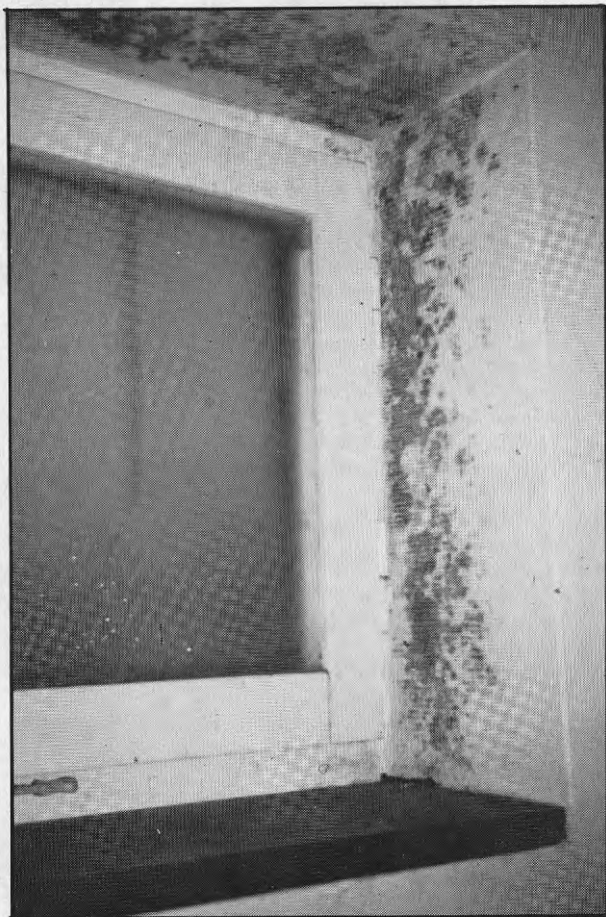
Mögelangrepp i fönstersmyg. Ytskiktet består av latexfärg på glasfiberväv.

När det gäller vissa färgsystem har det visat sig att fukt kan tränga igenom färgskikten intill bakomliggande vägg. Framförallt har detta kunnat konstateras för väggar målade med latexfärger på glasfiberväv. Eftersom färgskikten applicerats ovanpå den till väggen limmade glasfiberväven har färgen inte blivit heltäckande i alla punkter. Färgen skall täcka dels den underliggande släta väggytan och dels skall den överbrygga fibrerna. Vid övergången mellan ytorna torde det föreligga risk att punktering av färgskiktet kan inträffa. Förekomsten av otätheter torde bl a vara beroende av tjockleken på färgskikten (normalt någon tiondels millimeter) och noggrannheten vid arbetsutförandet.

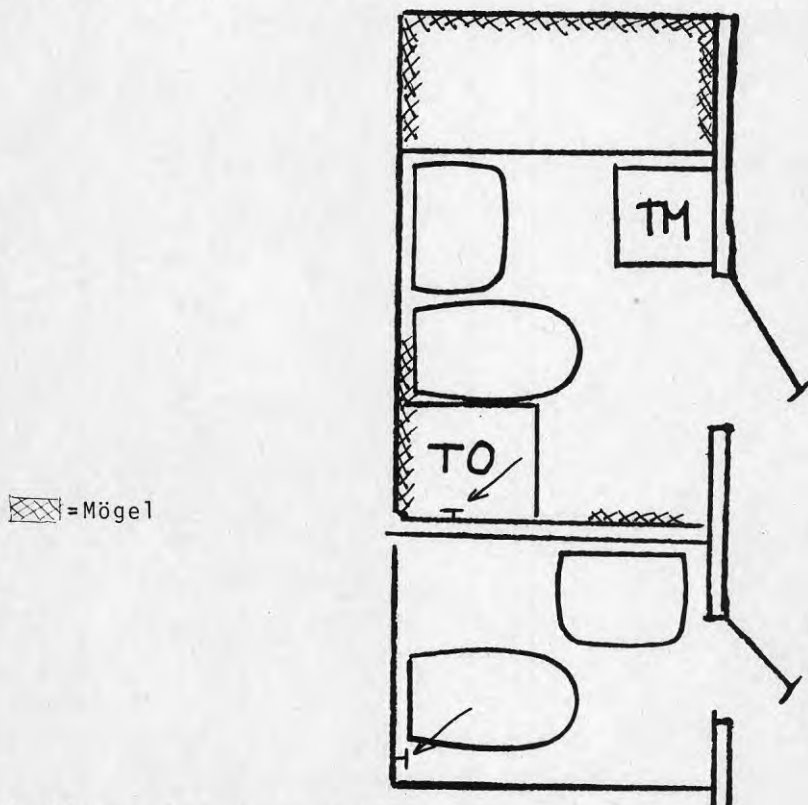
18) SKISS AV VÄTRUM:

*Kraftigt mögelangrepp ovanför badkar. Hade kommit senaste åren.
(Plasttapet.)*

Inget mögel i tak (målat).

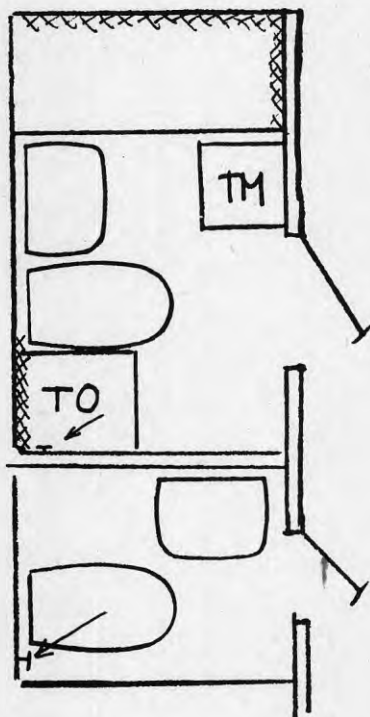
18) SKISS AV VÅTRUM:

19) KOMMENTARER: *Mögel bakom och ovan badkar (målad glasfiberväv).
Över gavel på badkar (plasttapet) vid torkskåp på
väggen.*

Inget mögel i tak (målrat).
