R25:1974

**Måttnoggrannhets-
studier på kvarteret
Garnisonen**

Måttnoggrannhetsstudier på kvarteret Garnisonen

John van den Berg, Åke Lindberg & Tord Risberg

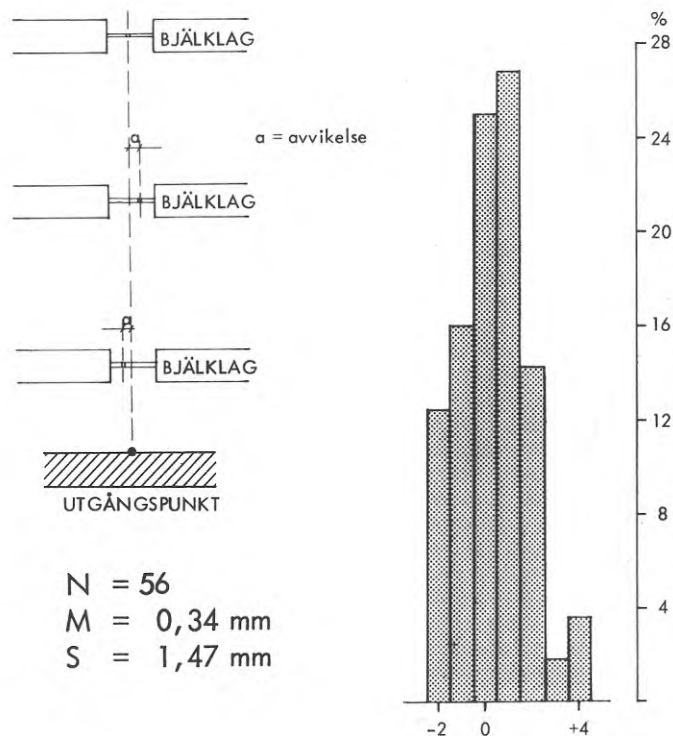
Medelfelet vid undersökningen var 0,3 mm.

FIG. 10 Inbördes lägesavvikelse för sekundärpunkt efter upplodning över 3 - 27 meter

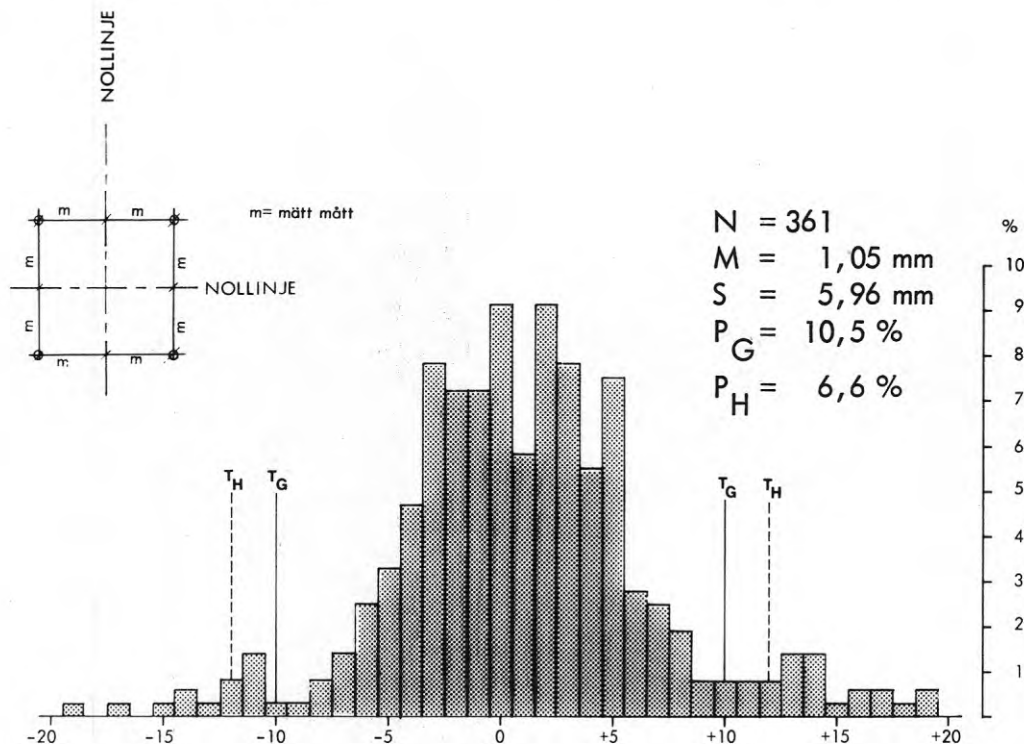
FIG. 11 Skruvar: Avvikelse från basmått \pm stigande koordinater i byggnadens system

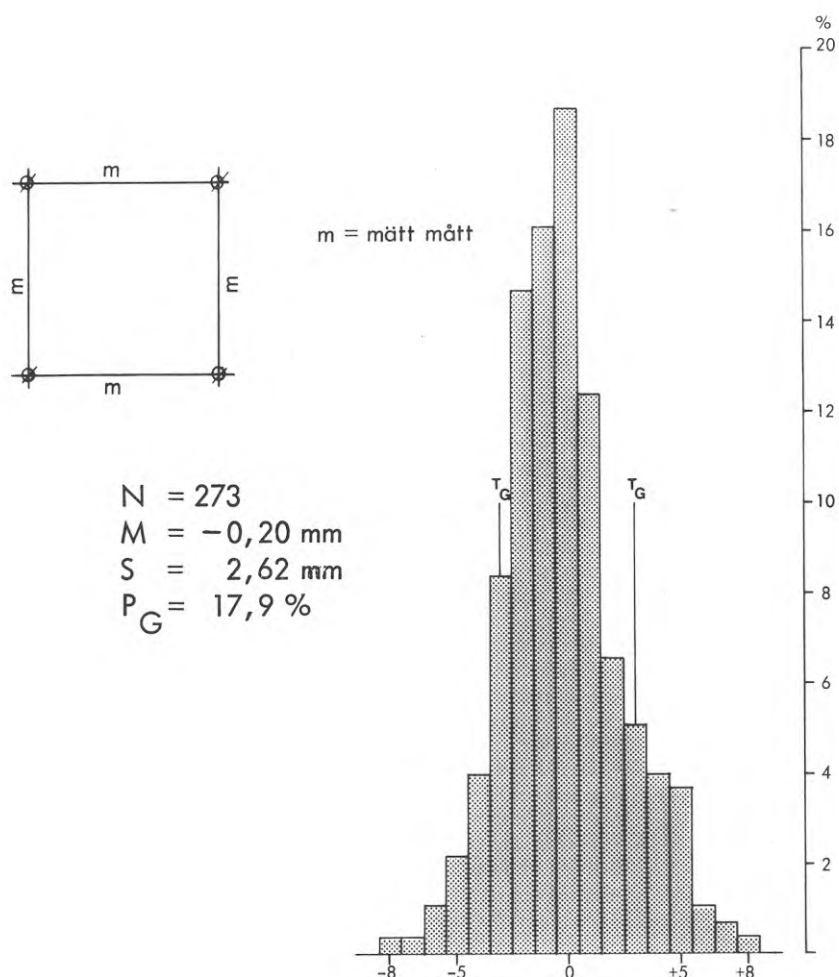
FIG. 12 Skruvar: Avståndsavvikelse inom skruvgruppen
 Deviations in distance in a group of bolts

Med tanke på att man vid gjutningen av bjälklag 2 gjorde ursparingar kring skruvarna för att senare kunna korrigerat det inbördes läget borde man även utnyttjat den fördelen till att korrigerat skruvgruppens läge i plan.

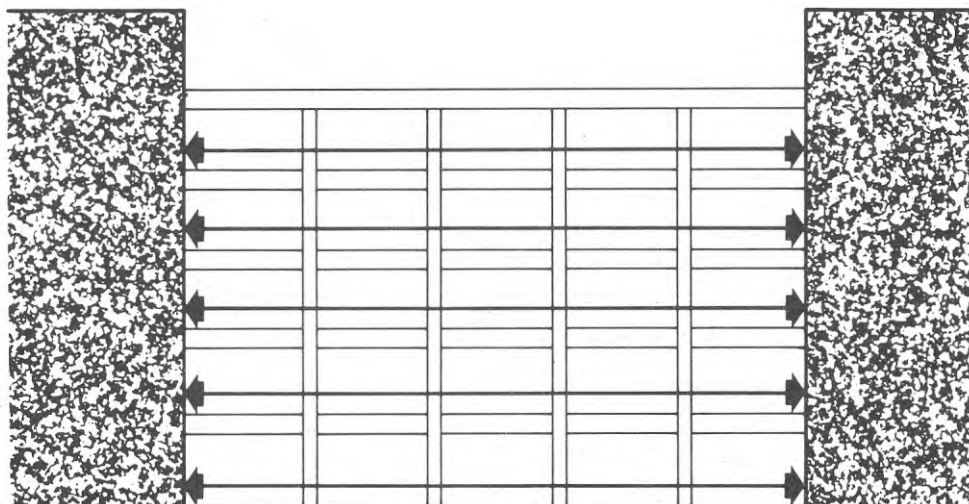
Bjälklag	Linje L1	Linje L2	Nom. mått	Avvikelse (mm)	
				L1	L2
2	50.402	50.395	50.400	+ 2	- 5
3	50.407	50.407	50.400	+ 7	+ 7
4	50.383	50.409	50.400	- 17	+ 9
5	50.375	50.403	50.400	- 25	+ 3
6	50.367	50.406	50.400	- 33	+ 6
7	50.381	50.387	50.400	- 19	- 13

FIG. 13 Mätt utrymme mellan trapphustorn

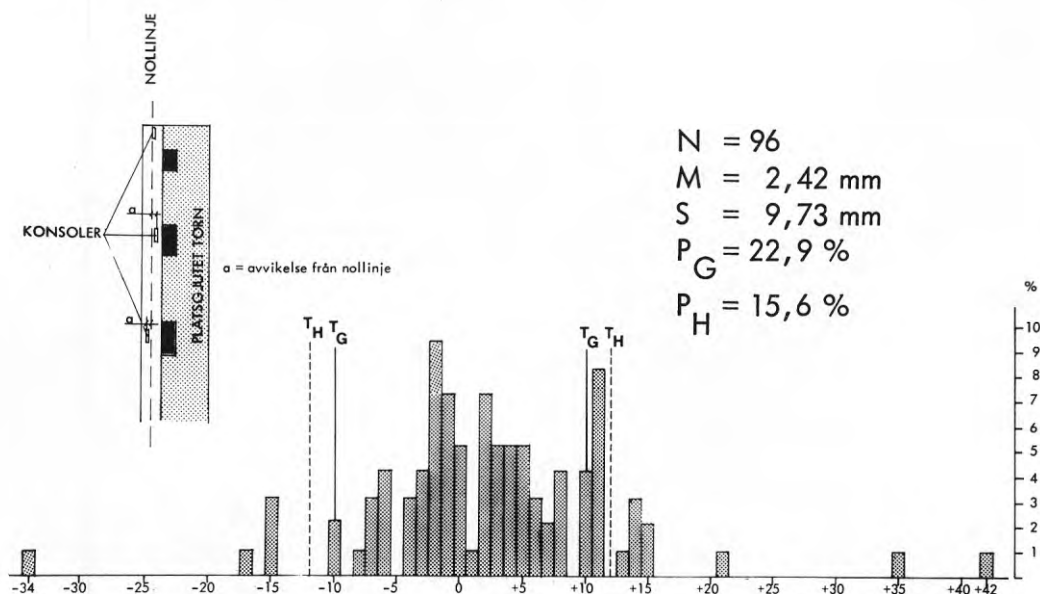
I histogrammet i FIGUR 15 redovisas konsolernas avvikelse från basläge.

FIG. 15 Konsoler för balkar i platsgjutna torn:
Avvikelse i läge från basmått. + = stigande koordinater i byggnadens system

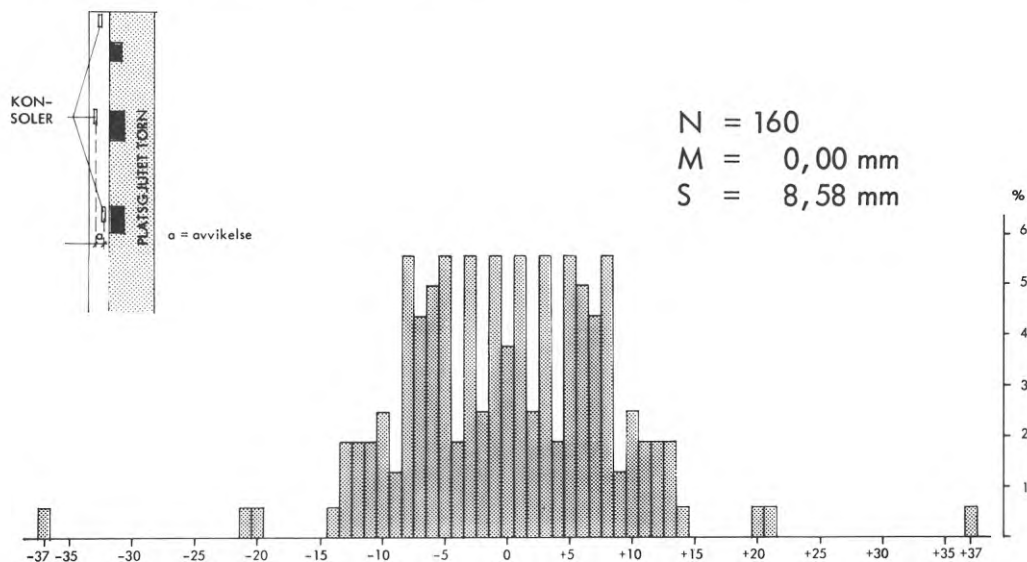
Avvikelsen från basläget är naturligtvis mycket beroende på de platsgjutna tornens eventuella lägesavvikelse. För att få en uppfattning om den lokala noggrannheten, dvs med vilken noggrannhet konsolerna i en och samma montagelinje gjutits in, har en beräkning av avvikelserna mellan intilliggande konsoler gjorts. Denna beräkning redovisas i histogrammet i FIGUR 16. Standardavvikelsen är här betydligt mindre än den som beräknats för avvikelserna från basläget.

FIG. 16 Konsoler för balkar i platsgjutna torn:
Avstånd i sida mellan vertikalt närläggna konsoler
Brackets for beams in the in-situ tower:
Deviation between vertically adjacent brackets

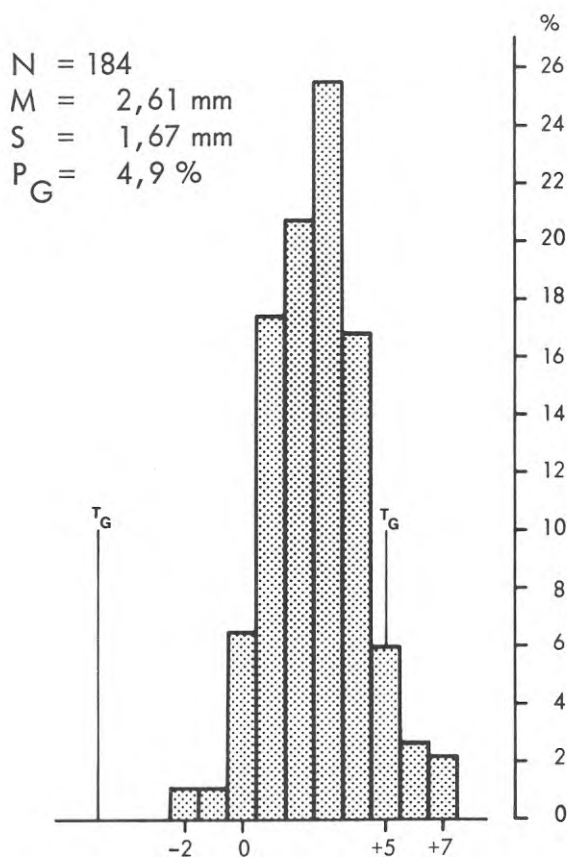
De tillverkningsmått som mätts på pelarna är breddmättet. Mätningen som utförts med skjutmått visar att pelarna är i medeltal 2-3 mm för breda, se histogrammet i FIGUR 18. Standardavvikelsen är 1,67 mm.

FIG. 18 Pelare: Avvikelse från tjocklek (400 + 600)

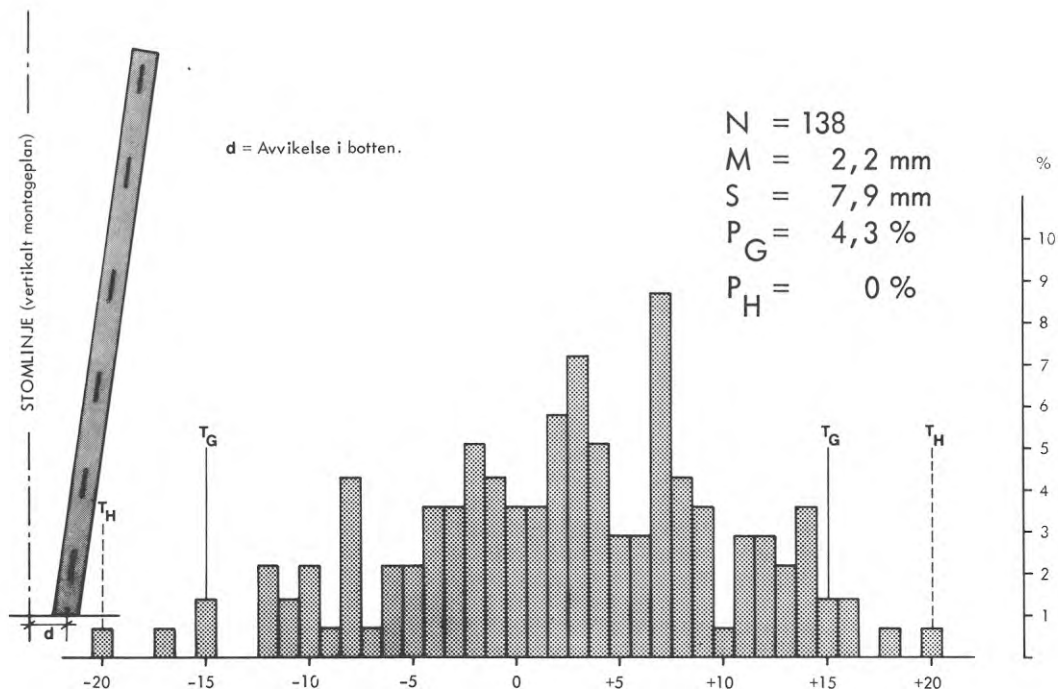
Det betyder att det systematiska felet är 2,2 mm, och att 68 procent av pelarna avviker mindre än 7,9 mm från medelvärdet. Dessa värden är till största delen beroende på skruvgruppens placering.

Läget i botten är inmätt i förhållande till närmaste nollinje och styrs helt av skruvgruppens läge. Histogrammet i FIGUR 20 visar ett medelvärde på 2,2 mm och en standardavvikelse på 7,9 mm. Dessa värden kan jämföras med skruvgruppernas värden för lägesavvikelsen som är 1,0 mm resp 6,0 mm. Den håltagning i pelarfoten, med något större diameter än bultarna som medgav en viss justering av läget har alltså icke lett till en bättre lägesplacering. Detta beror på att man för att justera vridningen, som är åsatt en mindre tolerans, varit tvungen att göra det på en viss bekostnad av läget.

FIG. 20 Pelare: Lagesavvikelse i botten
 Columns: Deviation from position at the base

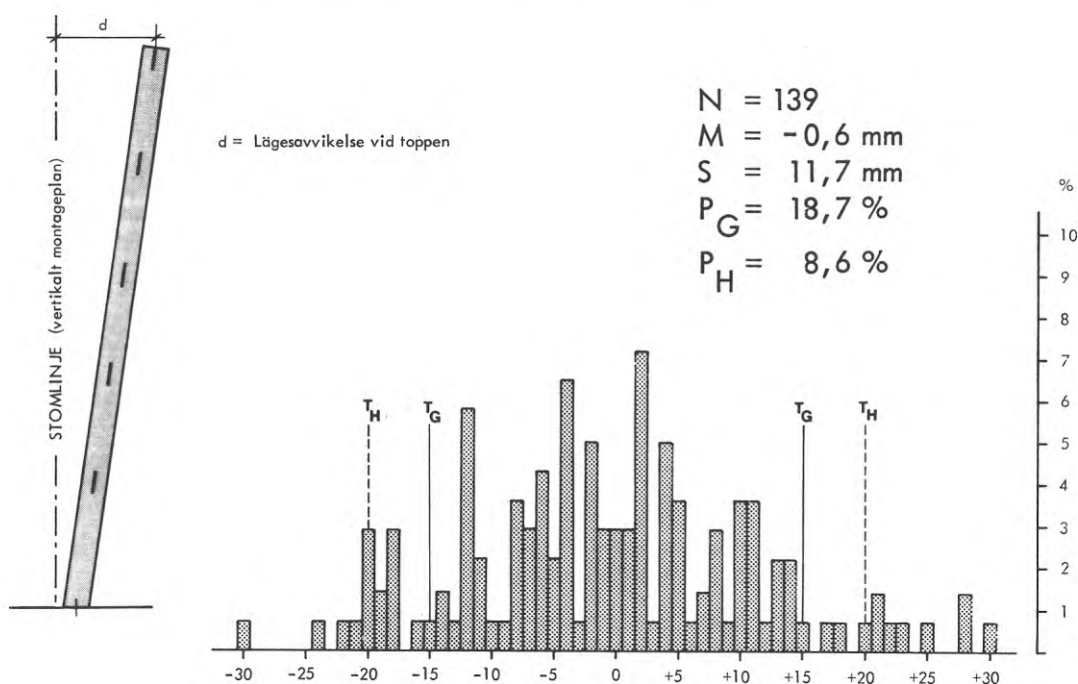
Lagesavvikelsen i pelarens topp blir en kombinasjon av læget i botten og pelarens lodavvikelse. Lagesavvikelsen i toppen bør derfor ha en større standardavvikelse enn avvikelsen i botten. Att så er fallet framgår også av histogrammet i FIGUR 21 som viser at medelverdet er 0,5 mm og standardavvikelsen 11,7 mm, hvilket skall jämföras med 7,9 mm som är standardavvikelsen för læget i botten.

FIG. 21 Pelare: Lagesavvikelse i toppen
 Columns: Deviation from position at top

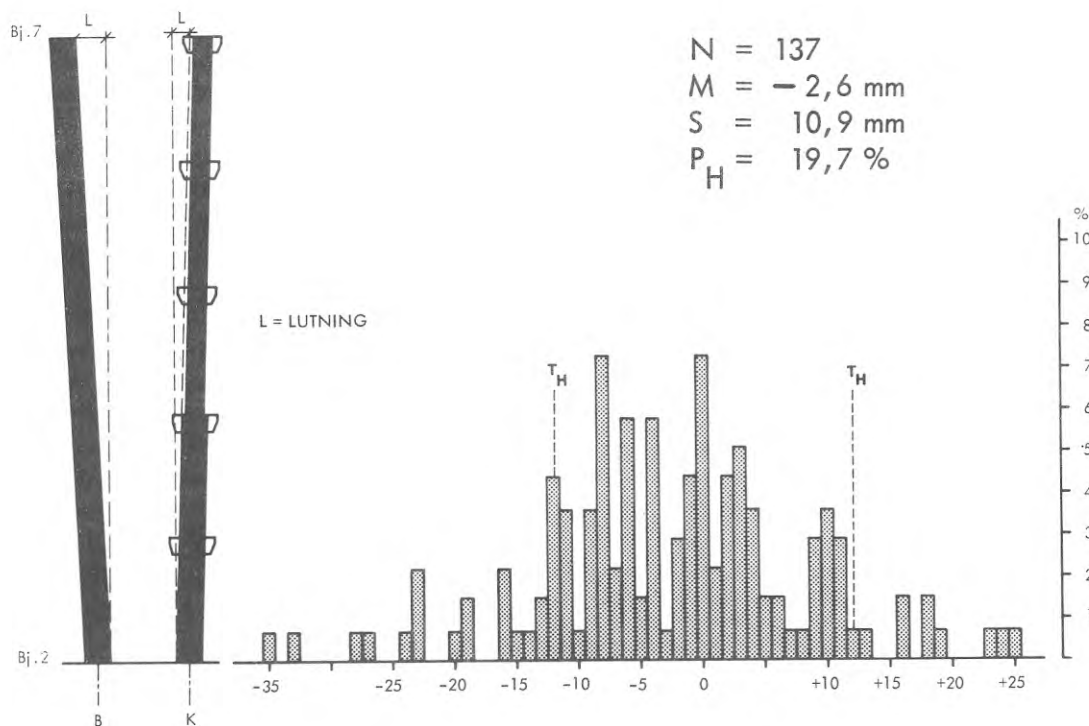
Under punkt 6.1.03 omnämns att pelarna på grund av montageförfarandet tenderade att luta ut från facket (tvärs balk), vilket man försökte kompensera genom att från början luta pelarna ca 25 mm in mot facket. Om pelarnas lutning efter montage av nämnda orsak erhållit en systematisk lutning i riktning tvärs balk har undersökts. Genom att lutningen in mot facket beräknas negativ och lutningen ut från facket positiv bör vid en systematisk lutning medelvärdet karaktäristiskt avvika från 0. Resultatet som framgår av histogrammet i FIGUR 23 visar att medelvärdet för lutning är 1,2 mm och standardavvikelsen 12,5 mm. Montageförfarandet har alltså inte bidragit till någon systematisk lutning.

FIG. 22 Pelare: Lutning
Columns: Deviation from verticality

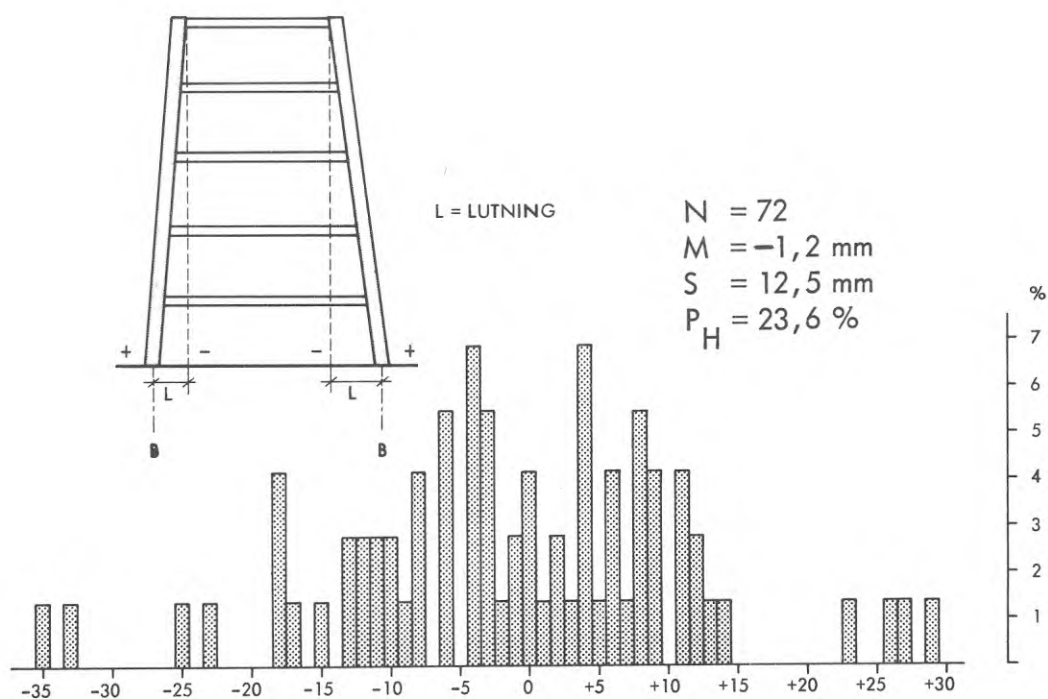
FIG. 23 Pelare: Lutning tvärs balk. Avvikelserna benämns negativt vid lutning in mot våningsplanet och positivt vid lutning från våningsplanet

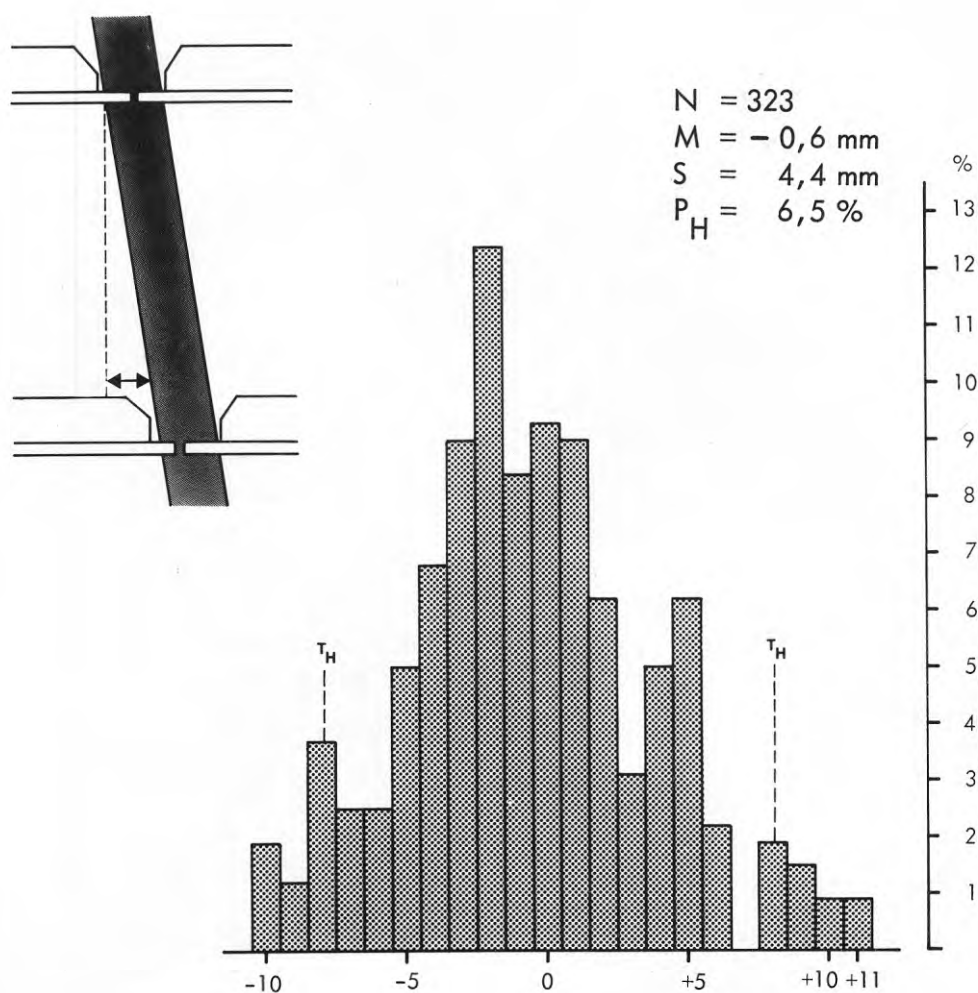
Pelarna har delats upp i lutning "längs balk" och "tvärs balk". Histogrammen i FIGUR 24 och 25 visar att ingen skillnad förekommer. De uppmätta värdena är "längs balk" $M = -0,6$ mm och $S = 4,4$ mm samt "tvärs balk" $M = 0,5$ mm och $S = 4,3$ mm. Större delen av lutningen per våning kan tillskrivas den krokighet pelaren erhåller vid montage.

FIG. 24 Pelare: Lutning, per våning, längs balk, samtliga plan 3-9, + = stigande koordinater i byggnadens system

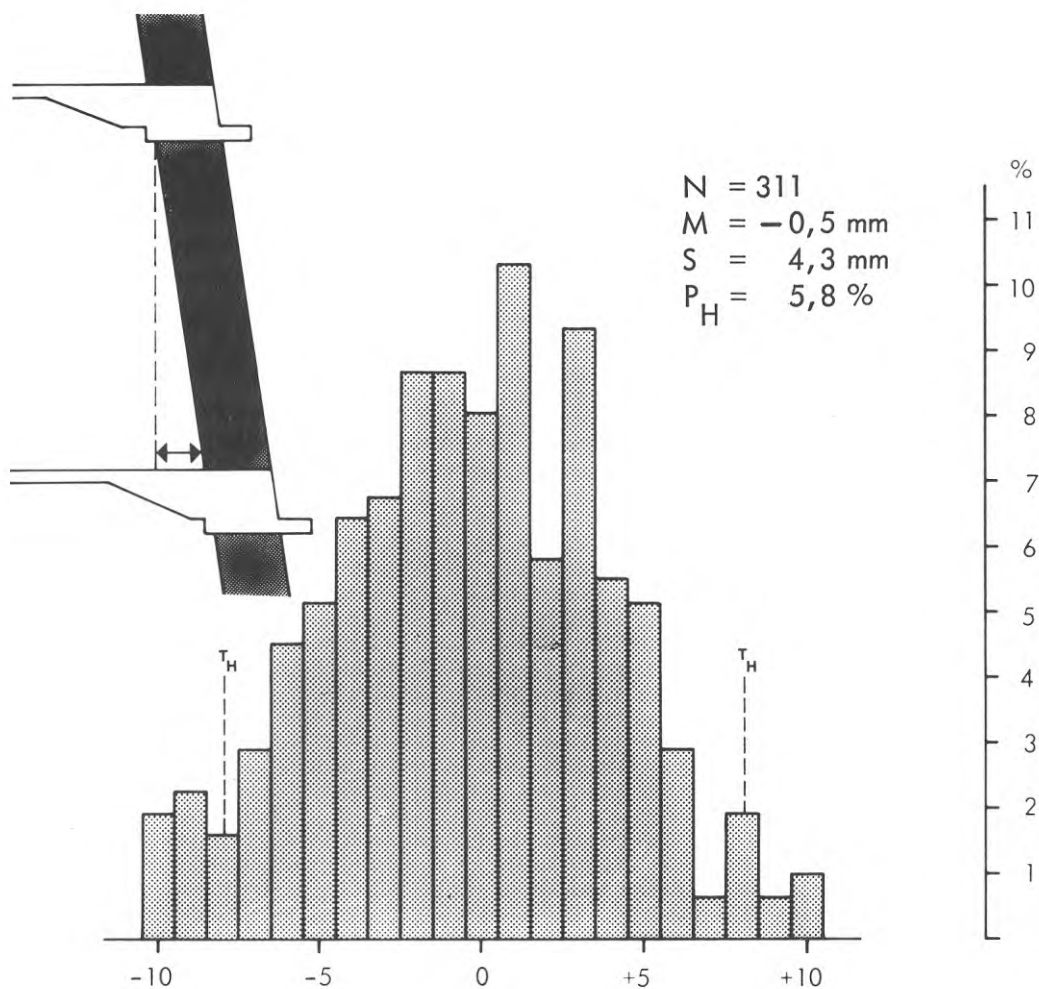
FIG. 25 Pelare: Lutning, per våning, tvärs balk samtliga plan 3-9
 + = stigande koordinater i byggnadens system

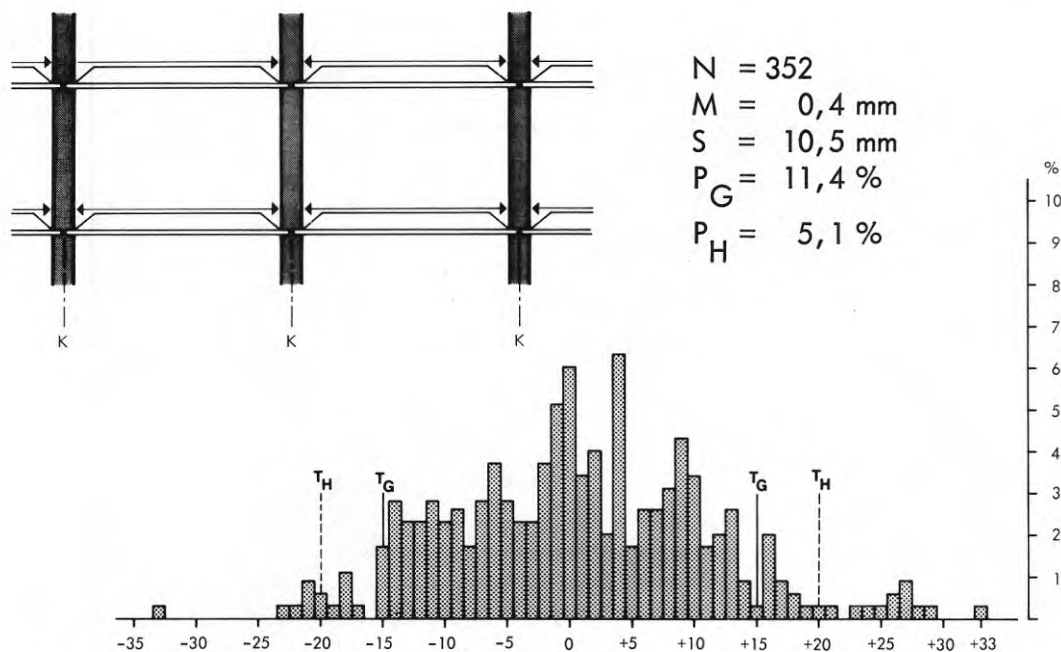
I balkens längdriktning är medelvärdet på avvikelserna 0,4 mm och standardavvikelsen 10,5 mm, vilket framgår av histogrammet i FIGUR 26.

FIG. 26 Pelare: Avvikelse längs balk från basmått mellan pelare, mätt vid överkant bjälklag. Samtliga plan

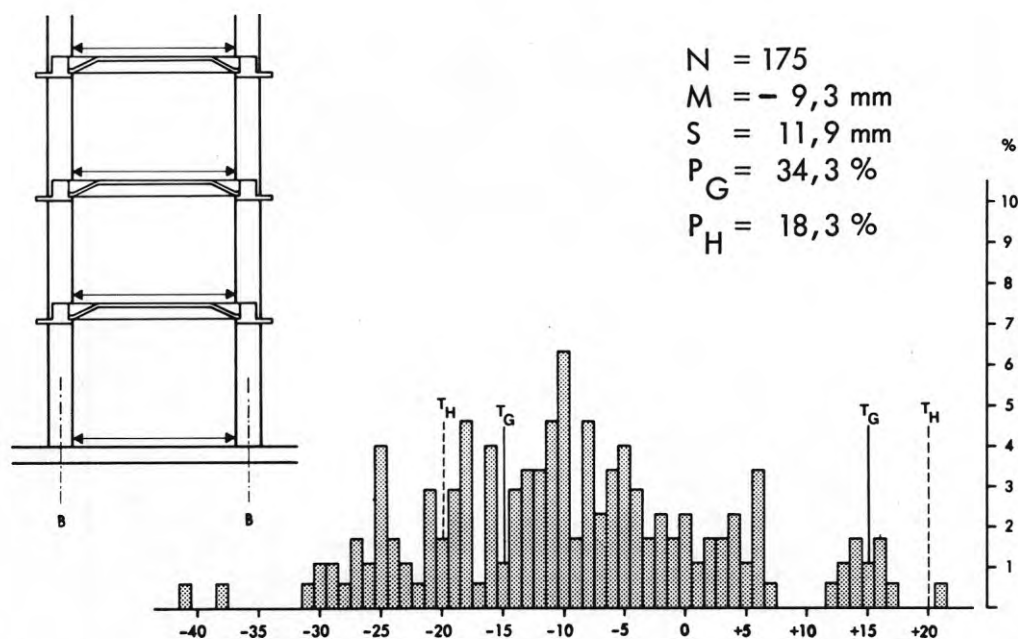
I balkens tvärriktning, se histogrammet i FIGUR 27 framgår att medelavståndet är $-9,3 \text{ mm}$ och standardavvikelsen $11,9 \text{ mm}$.

FIG. 27 Pelare: Avvikelse tvärs balk från basmått mellan pelare, mätt vid överkant bjälklag, samtliga plan

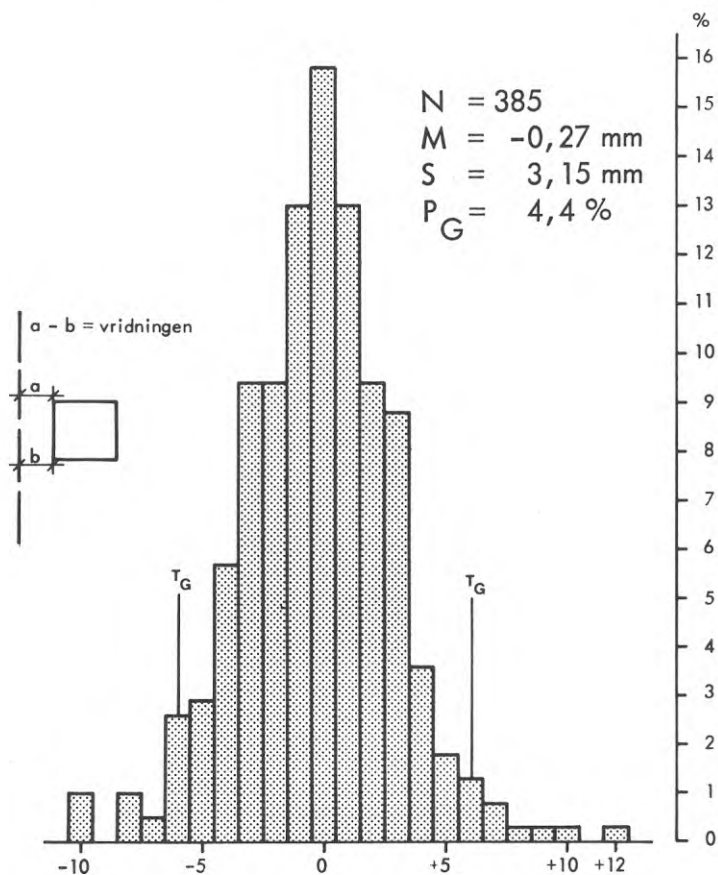
Pelarnas vridning framgår av histogrammet i FIGUR 28. Medelvärdet - 0,3 mm och standardavvikelsen 3,2 mm har beräknats på mätningar gjorda i samtliga våningar.

FIG. 28 Pelare: Vridning
Columns: Torsion

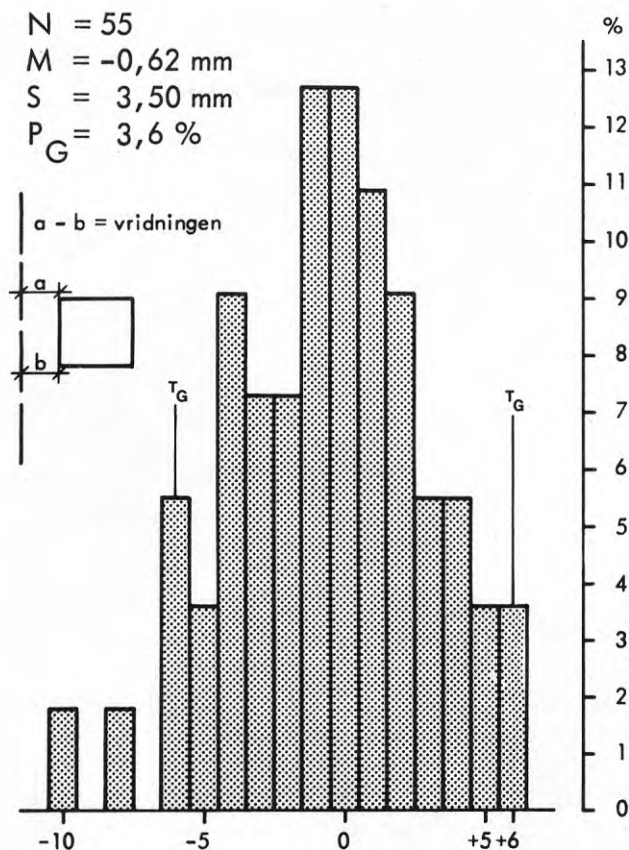
Värdena kan jämföras med pelarnas vridning som uppmätts i botten, bjälklag 2. Medelvärdet är där - 0,6 mm och standardavvikelsen 3,5 mm. Vridningen har betecknats positiv inåt facket och avvikelserna relaterats till mätpunkten med högsta k-koordinaten, se FIGUR 29. Någon signifikant avvikelse föreligger inte mellan vridningen i botten och övriga våningar.

FIG. 29 Pelare: Vridning, bj 2
Columns: Torision, floor 2

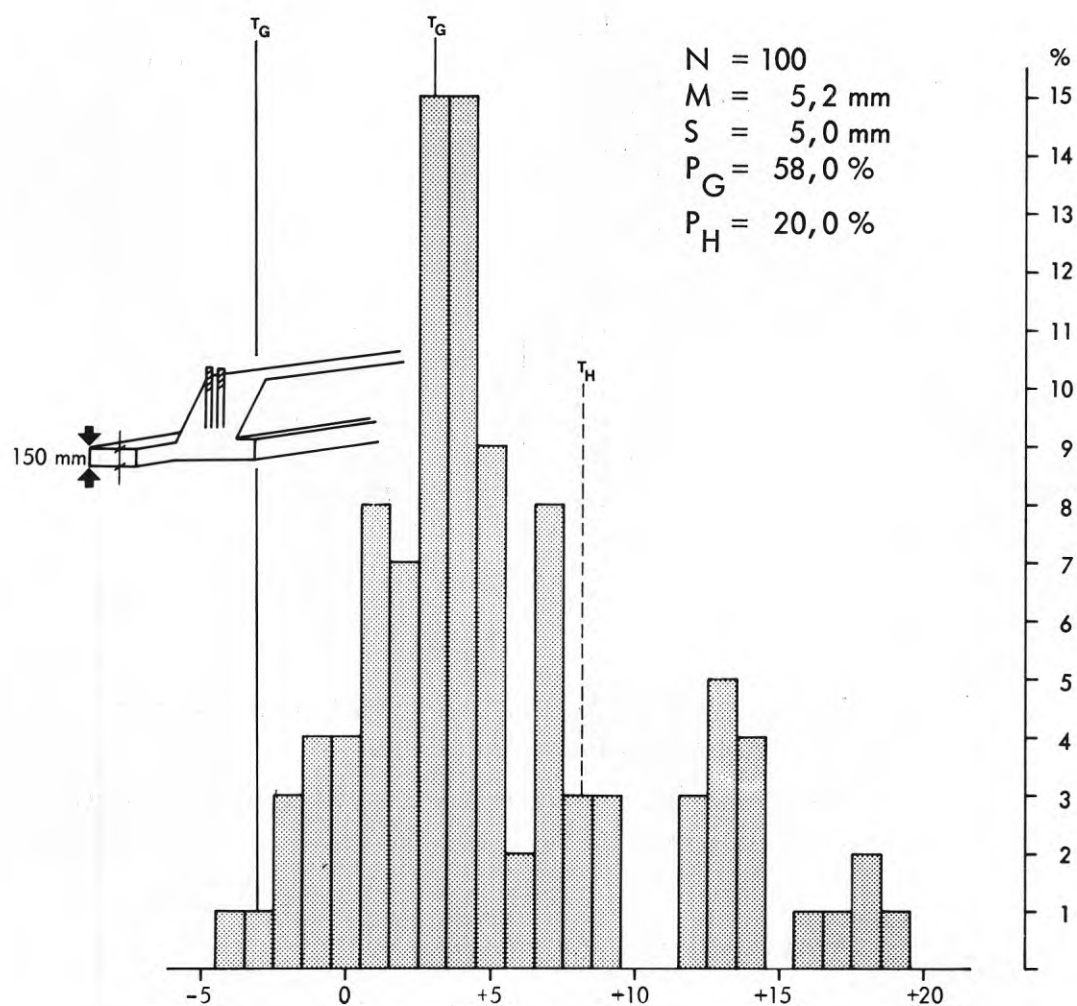
Resultaten som framgår av histogrammen i FIGUR 34 och 35 visar att upplagstjocklekarna till den övervägande delen har blivit större än basmättet.

FIG. 34 Balkar: Avvikelse från upplagstjocklek, yttersida, mätt vid balkens ände

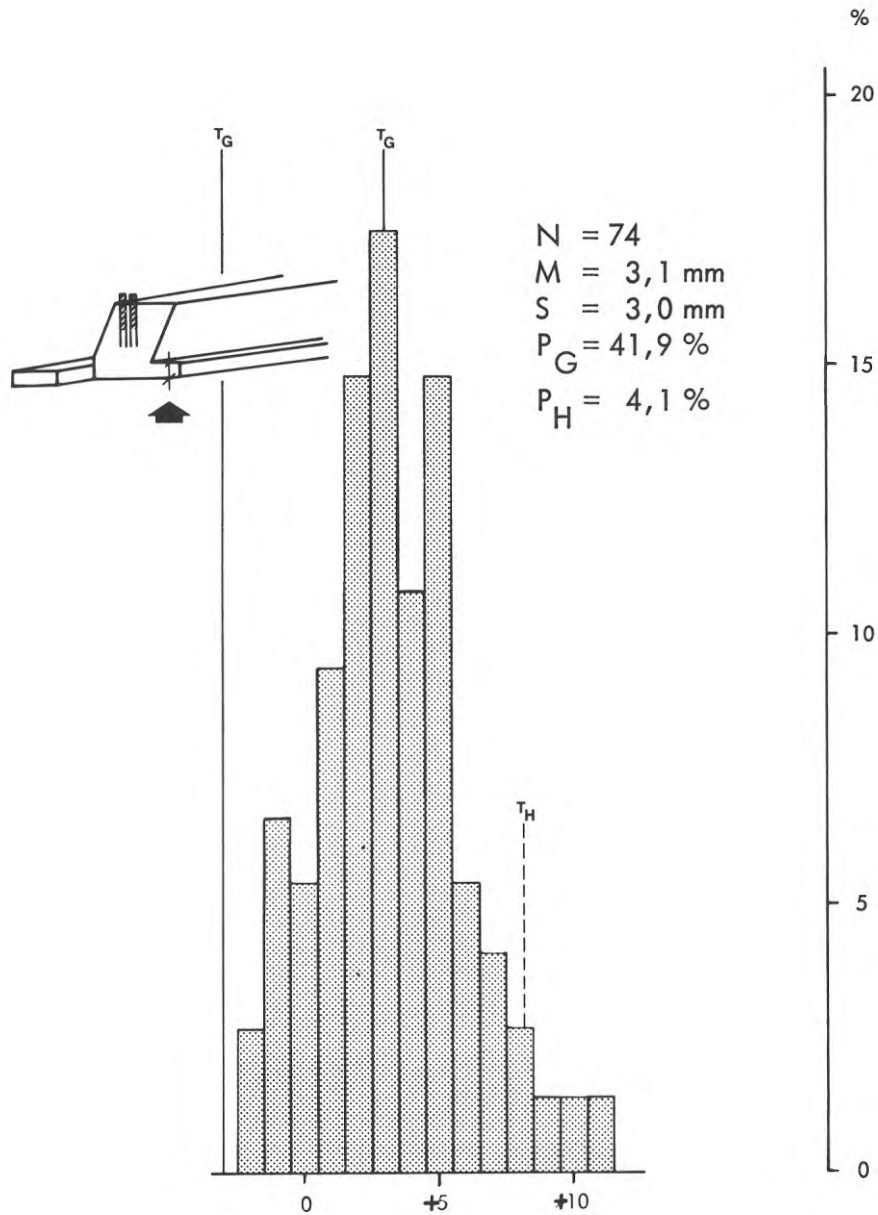
FIG. 35 Balkar: Avvikelse från upplagstjocklek innersida, mätt vid balkens ände. Basmått = 150 mm

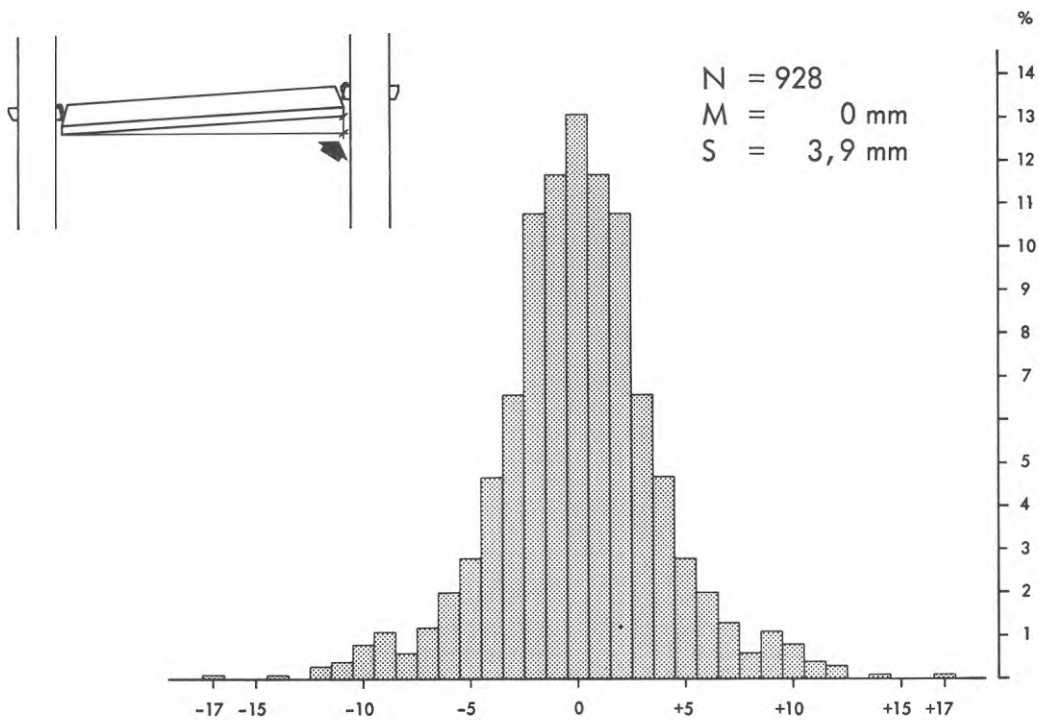
Balkarnas lutning i längd redovisas i FIGUR 44.

FIG. 44 Balkar: Längdlutning
Beams: Longitudinal inclination
