**R36: 1974**

# **Betong- konststens- och naturstensgolv**

# Betong-, konststens- och naturstengolv Egenskapsförändrade ytbehandlinger

Walter Kölzer

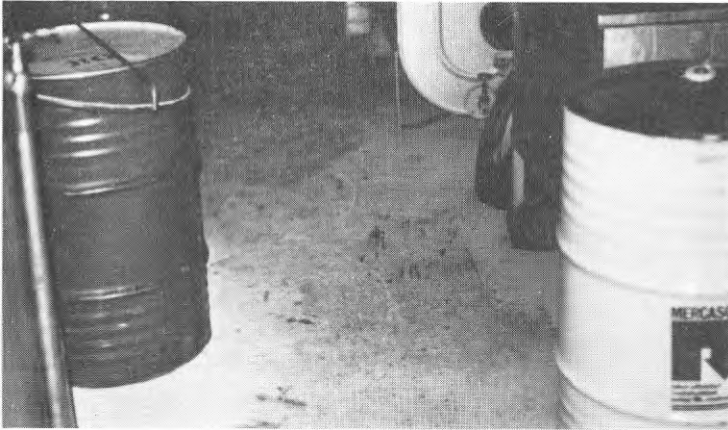
Bild 1. Obehandlat, dammalstrande betonggolv

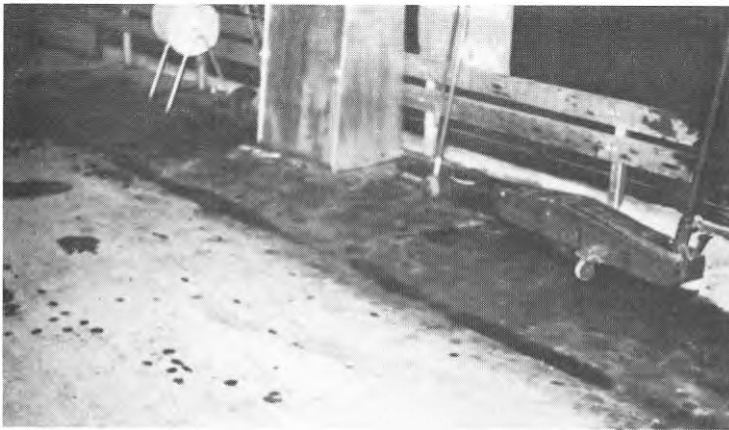
Bild 2. Obehandlat, oljefläckat betonggolv.

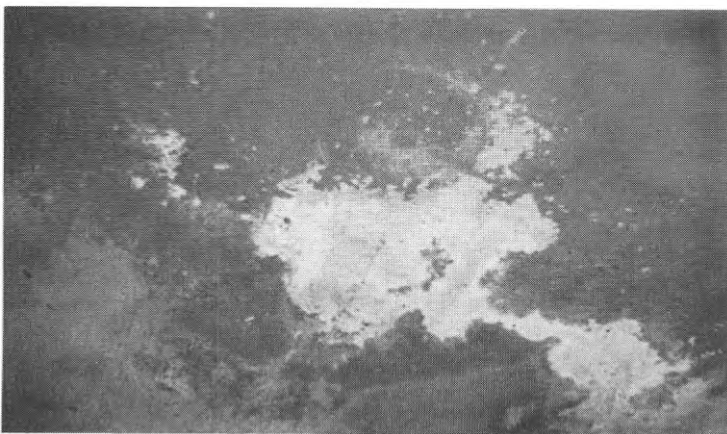
Bild 3. Obehandlat, fruktsyraskadat betonggolv.

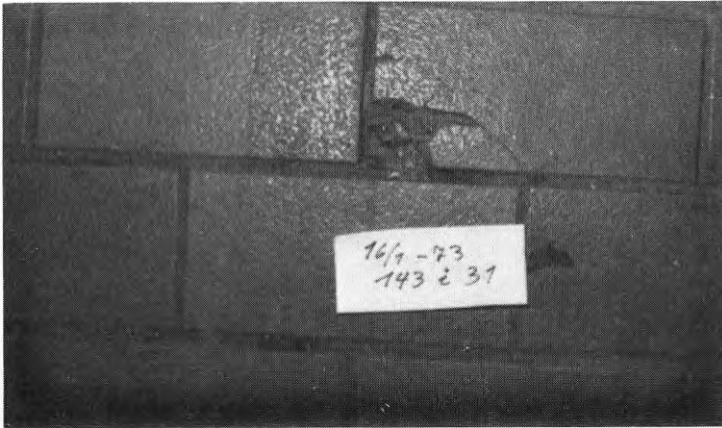
Bild 4. Obehandlat klinker, kross-skada.

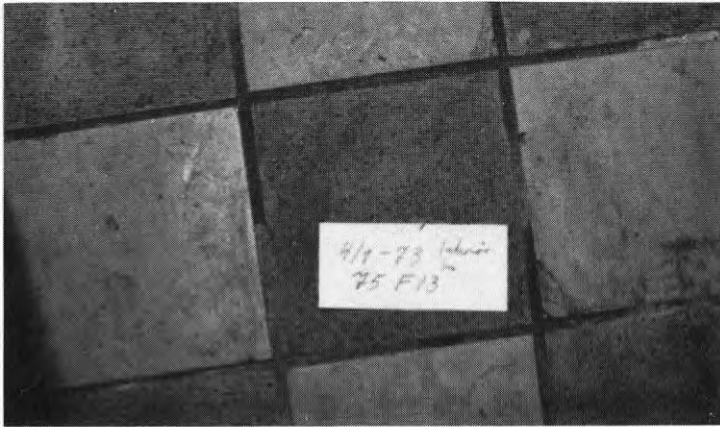
Bild 5. Obehandlat klinker, fogskada och kantkross.

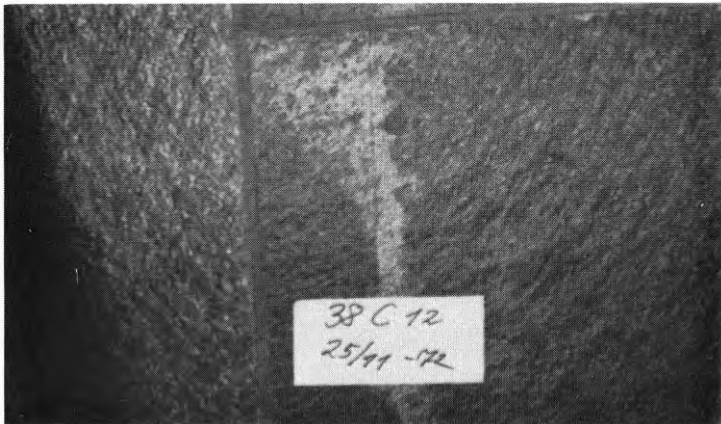
Naturstengolv och konststengolv utom klinker, är ofta utsatta för saltsprängning (kristallsprängning), eller missfärgning genom salter i ytan. Problemen kan härröra från påförda saltlösningar såsom vägsalt eller rengöringsmedel, eller från fuktvandring av saltlösningar genom undergolv (Bild 6 och 7).

Bild 6. Obehandlat natursten, saltutslag genom fuktvandring.

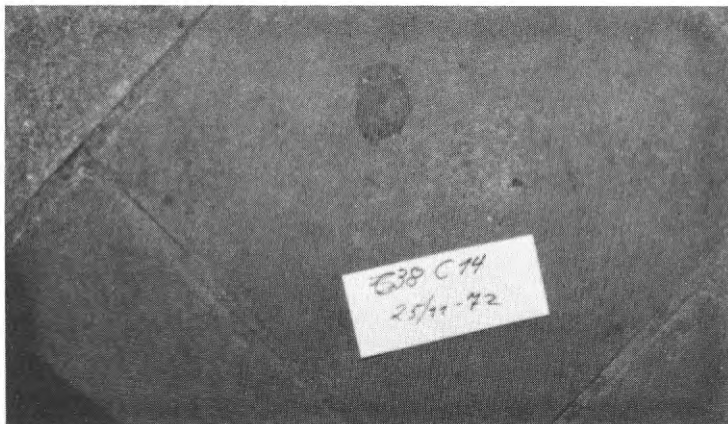
Bild 7. Obehandlat natursten i entré, hårt slitage påskyndat genom vägsalt/saltsprängning.

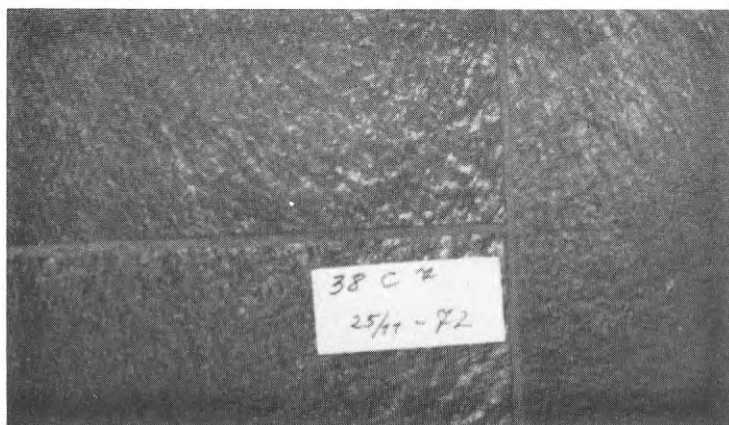
Bild 8. Samma sten och slitage som bild 7, men ej utsatt för vägsalt.

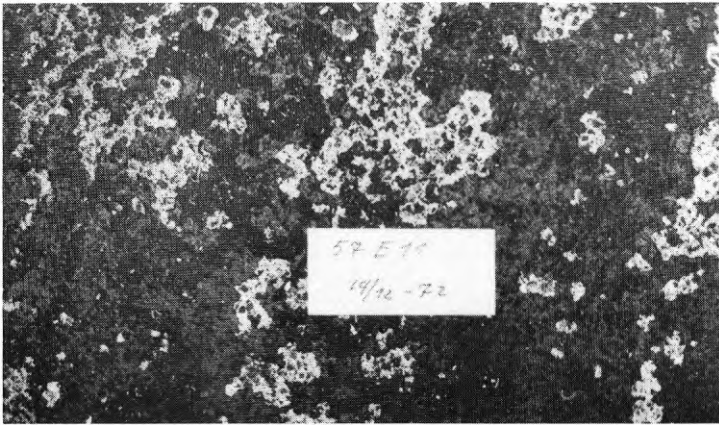
Som exempel på mekanisk belastning kan nämnas extremt höga punktbelastningar, nedfallande vassa/hårda föremål, spån (från t ex skärande bearbetning) under truckhjul etc. Bild 9.

Bild 9. Extrem mekanisk belastning. Trucktrafik med metallspån under hjulen.

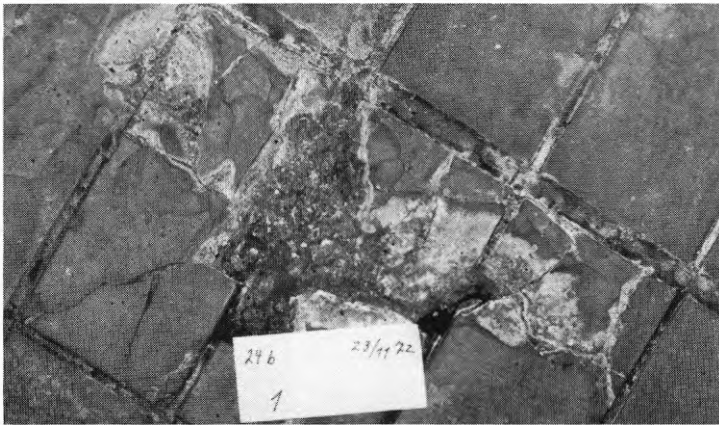
Bild 10. Extrem kemisk-termisk belastning. Klinker skadades genom frätande lösning med hög temperatur.

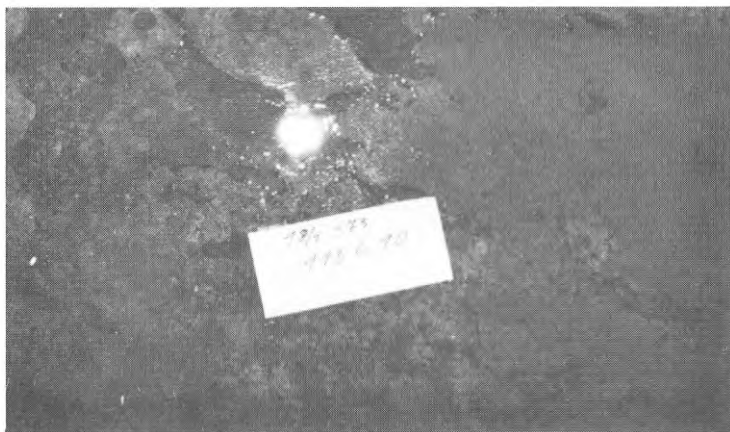
Bild 11. Flagningskada, polyuretan, mindre än 1 mm tjock, mindre än 1 år gammal, våtutrymme.

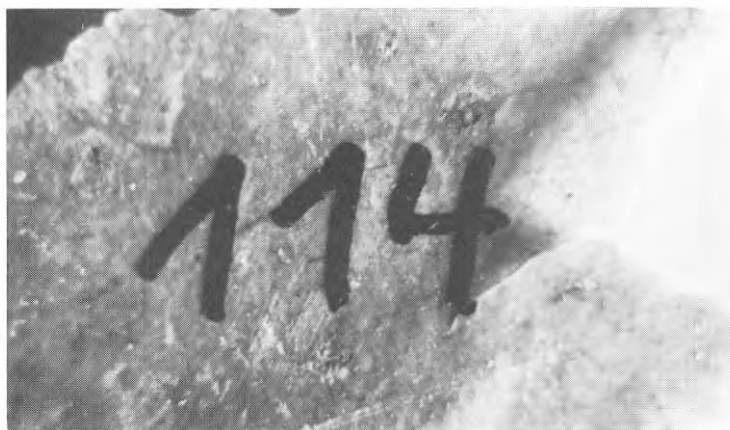
Bild 12. Baksida av flagad polyuretan från bild 11.

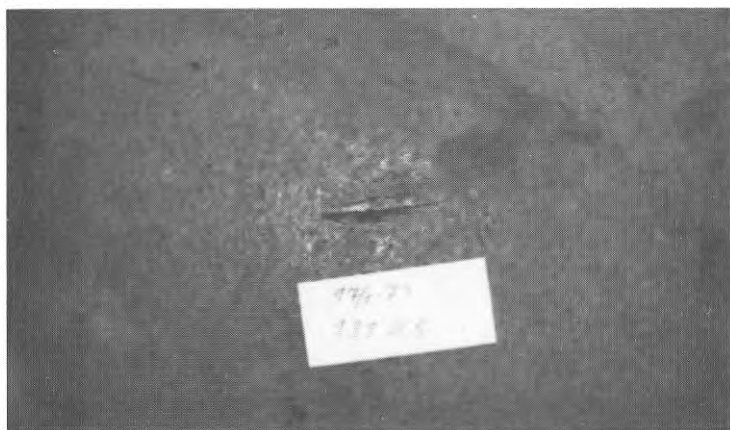
Bild 13. Krossningsskada, epoxi, ca 1,5 mm tjock, 0,5 år gammal, torrutrymme.

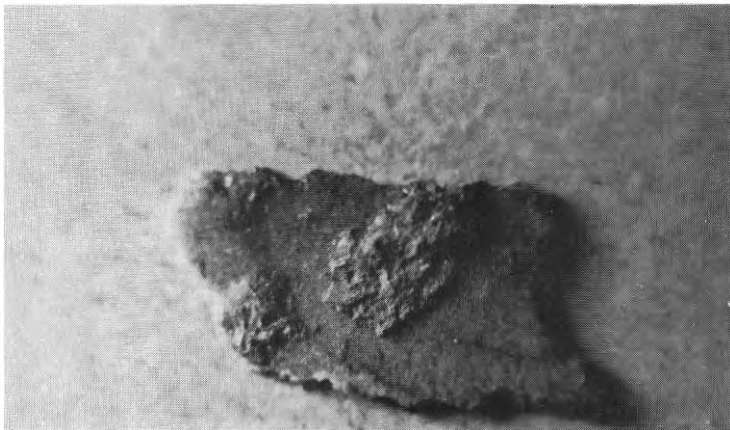
Bild 14. Baksida av lossnad epoxi enligt bild 13. Betongrester syns tydligt.

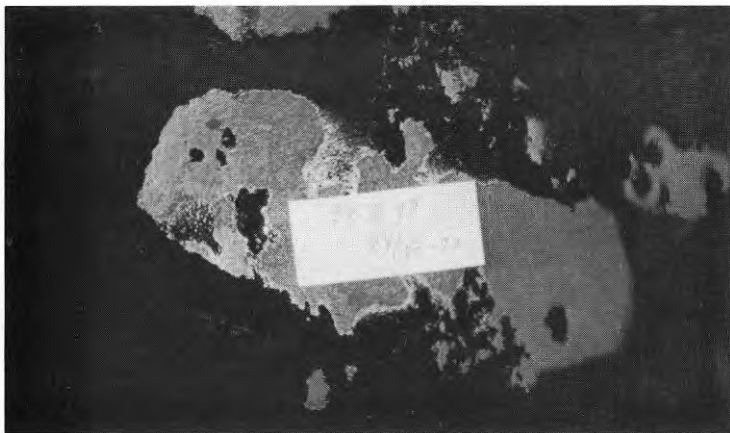
Bild 15. Termisk skada (vätska 90°C), epoxitjära.

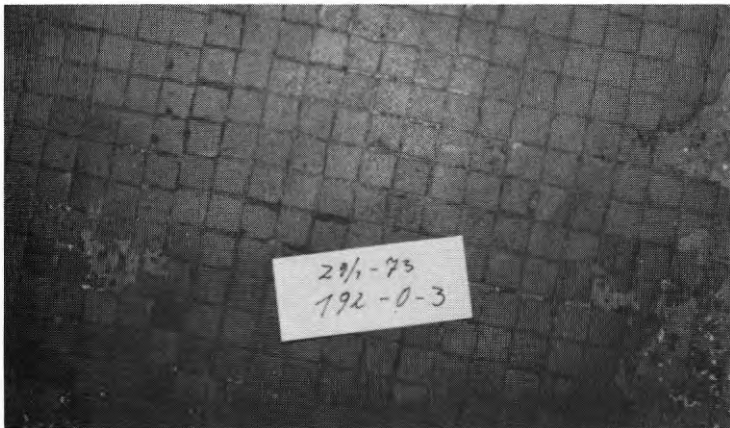
Bild 16. Slitageskada. I kanten syns rester av polyuretan, mindre än 1 mm tjock, äldre än 5 år, torr lokal.

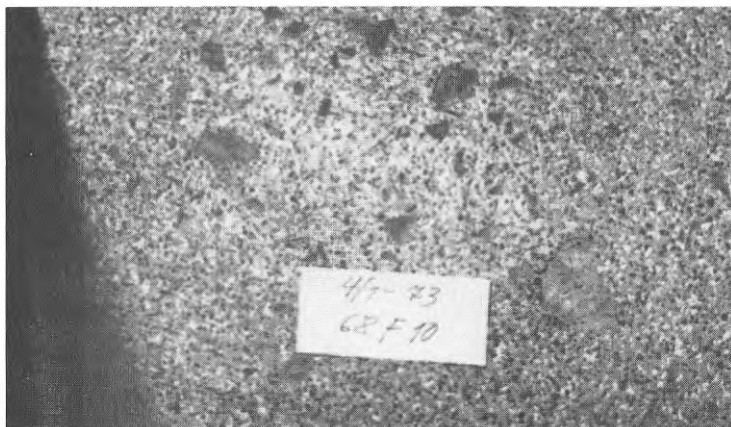
Bild 17. Mekanisk skada genom yttre påverkan, polyuretan.

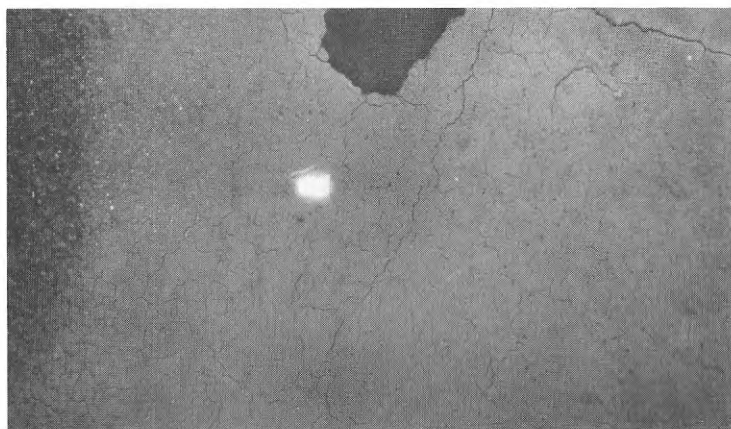
Bild 18. Kemisk skada (mjölksyra) samt nätspäckor, 3-4 mm tjock, ca 5 år gammal, vått miljö.

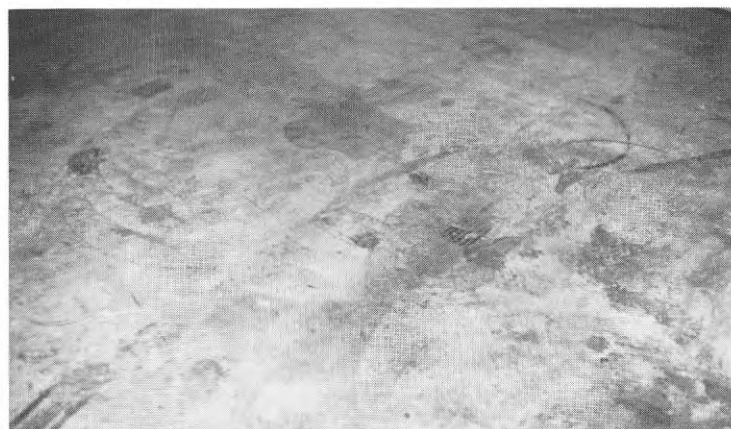
Bild 19. Missfärgning, klar epoxi, utställningshall.

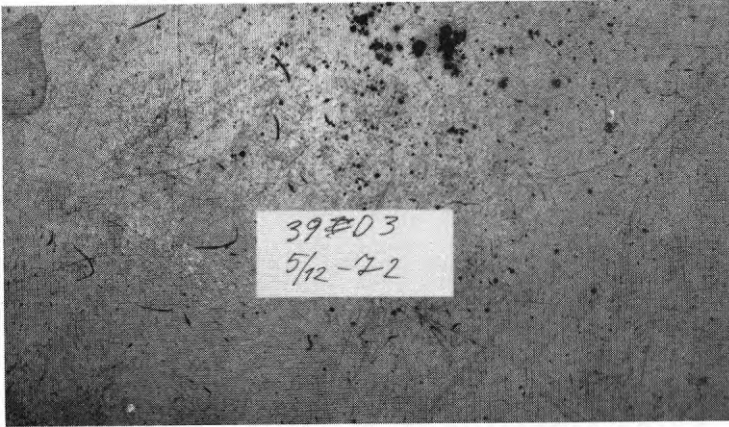
Bild 20. Brännskador efter svets, epoxi.

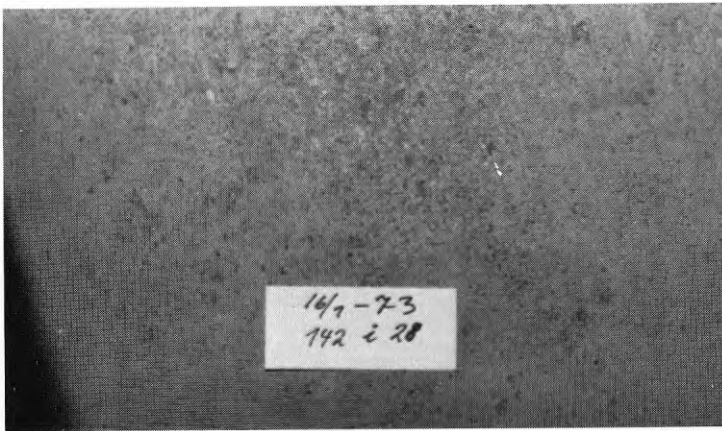
Bild 21. Toppslitage, alkyd, mindre än 1 mm tjock, mindre än 1 år gammal.

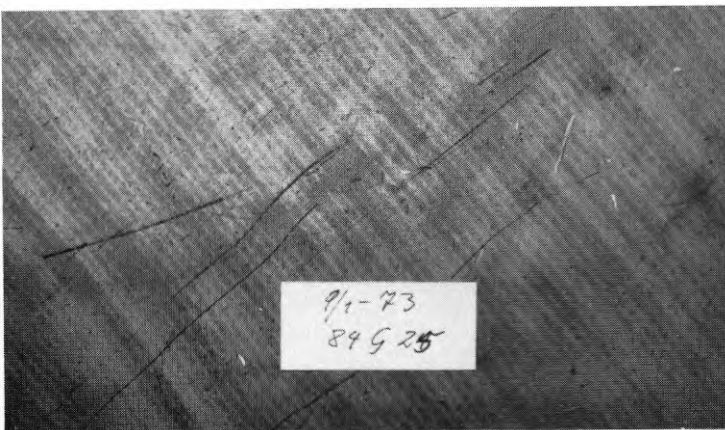
Bild 22. Repor, epoxi.

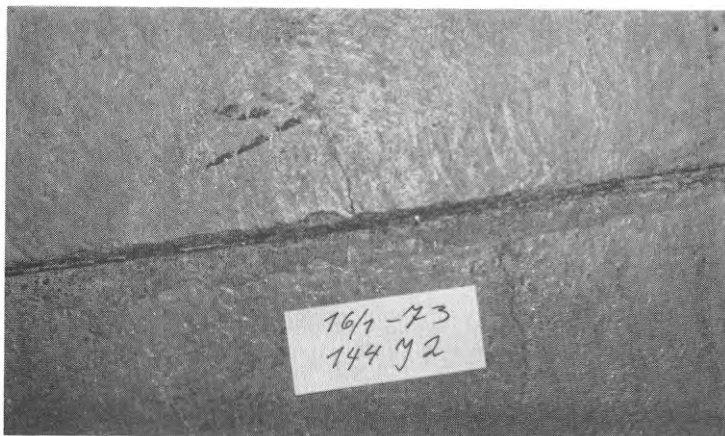
Bild 23. Skarvspricka med följdskador, polyuretan.

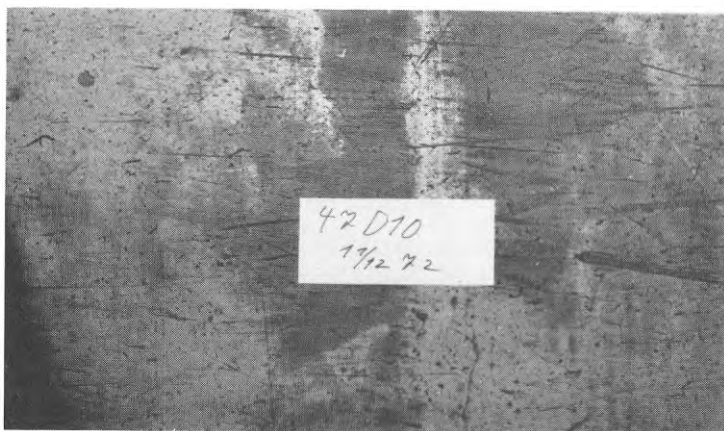
Bild 24. Släpskada, polyuretan, 3 mm tjock, 2 år gammal.

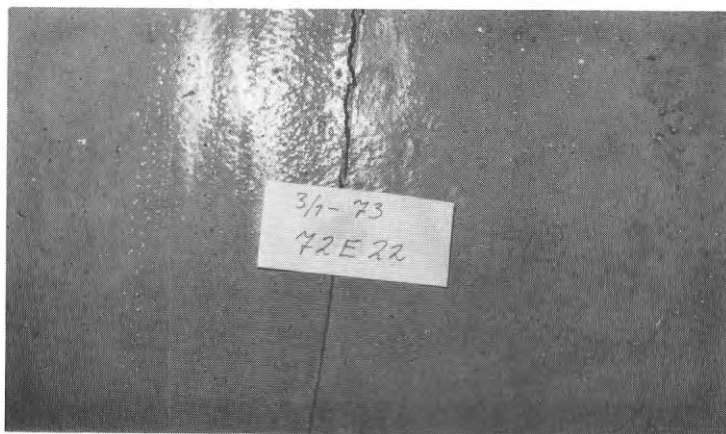
Bild 25. Sättspricka, polyuretan.

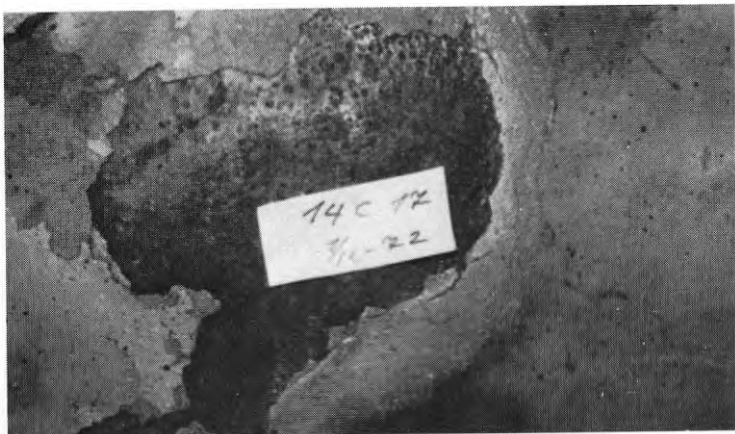
Bild 26. Olämplig produkt; nästan samtliga skadetyper finns representerade.

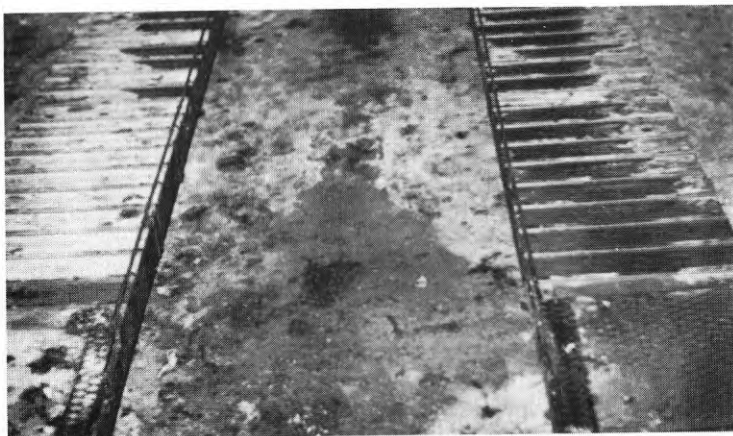
Bild 27. Skador till följd av brist i arbetsutförande.

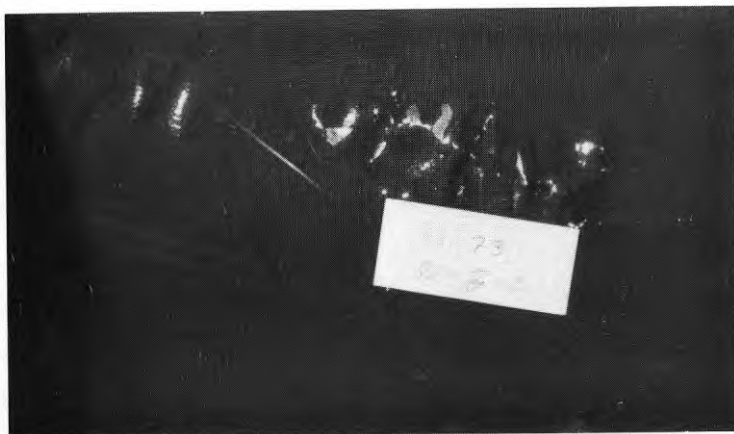
Bild 28. Reparationsbehov, på bilden syns tydligt hur vattnet "lyfter" polyuretan. Skadan förvärras mycket snabbt.

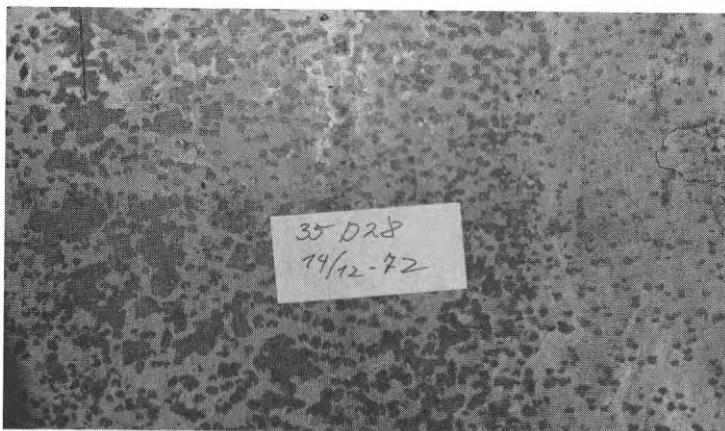
Bild 29. Tillsatsmedel i betong (?) ledde till blåsbildning i epoxi.

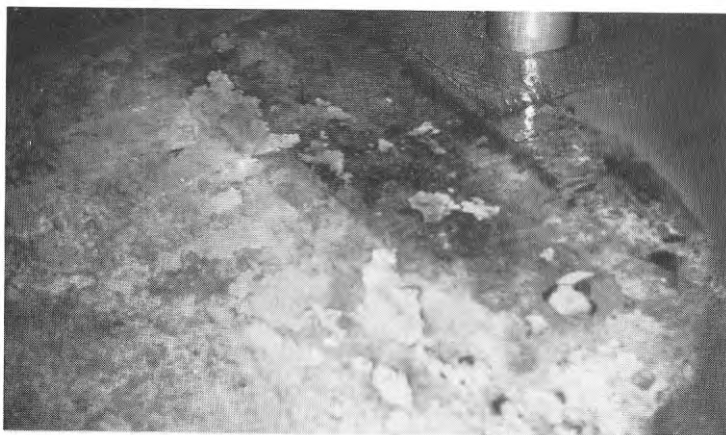
Bild 30. Polyuretan, mindre än 1 mm tjock, 3 månader gammal, applicerad på golv efter enbart kallavfettning.

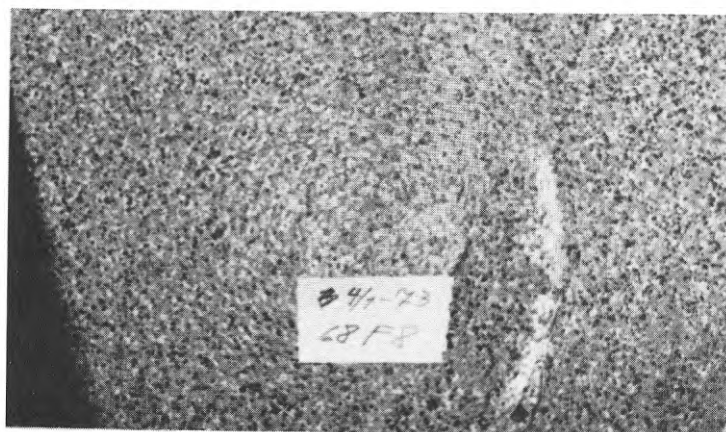
Bild 31. Skada genom orimlig punktbelastning.

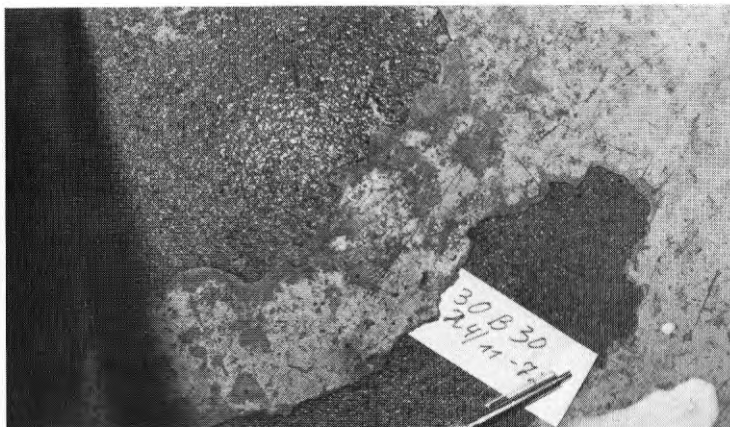
Bild 32. Pigmenterad epoxi, ej förankrad i golvet.

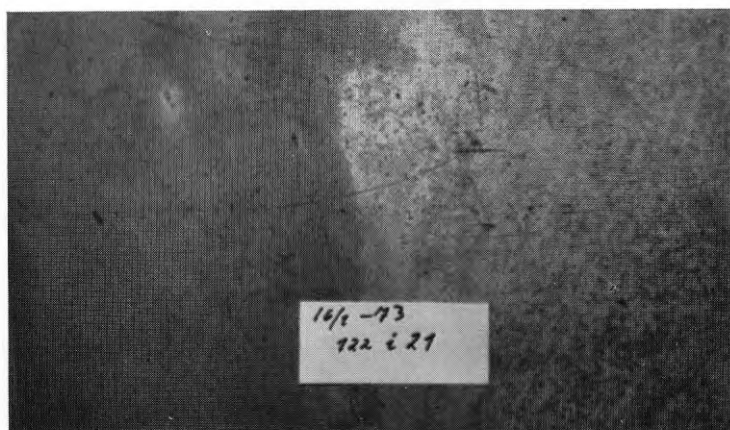
Bild 33. Kemisk åverkan, polyuretan.

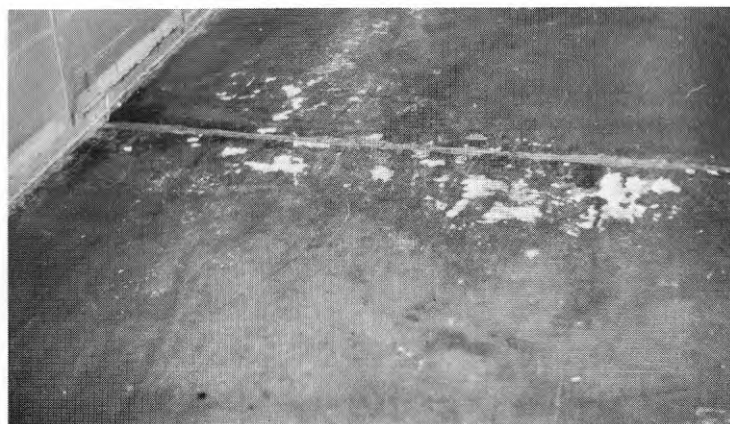
Bild 34. Vanlig skada intill golvskarv.

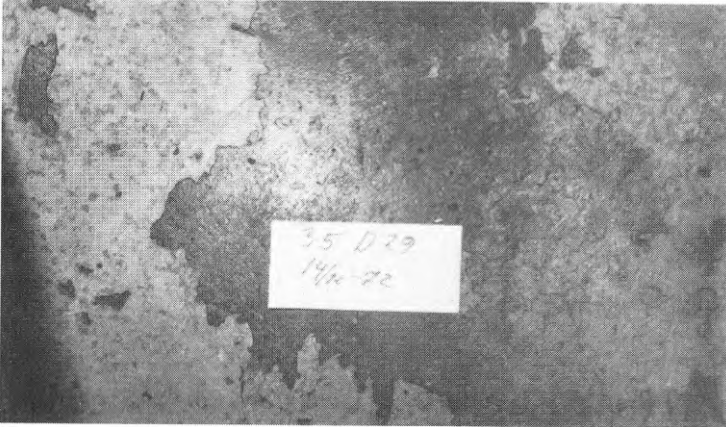
Bild 35. Epoxi, mindre än 3 mm tjock, 3 år gammal. Den första reparationen gjordes efter 1 år, denna bild tagen 2 år efter reparationen.

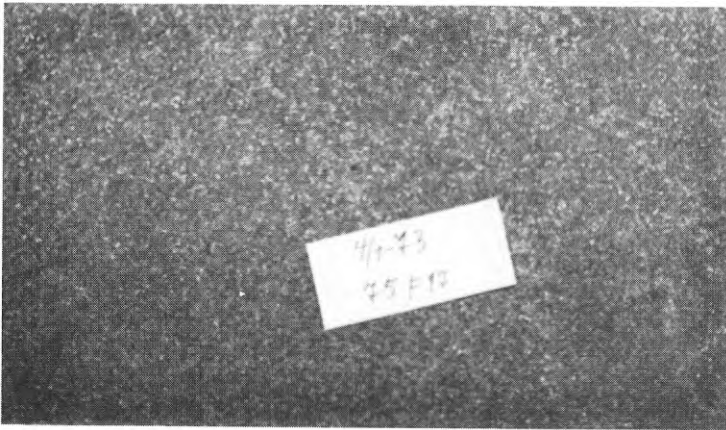
Bild 36. Akryl, 4 mm tjock, 1,5 år gammal. Ett lyckat konsthartharts-golv i ett charkuteri, som fick högsta bedömning i alla avseenden.

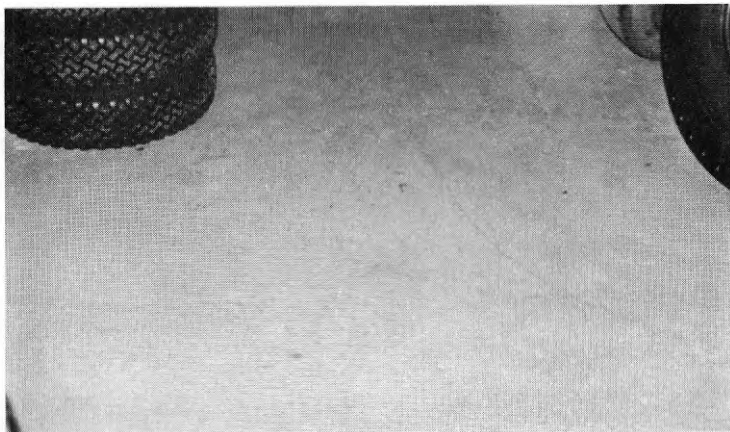
Bild 37. Epoxi, mindre än 3 mm tjock, 3 år gammal. Ett vackert golv i gummilager, helt utan skador.

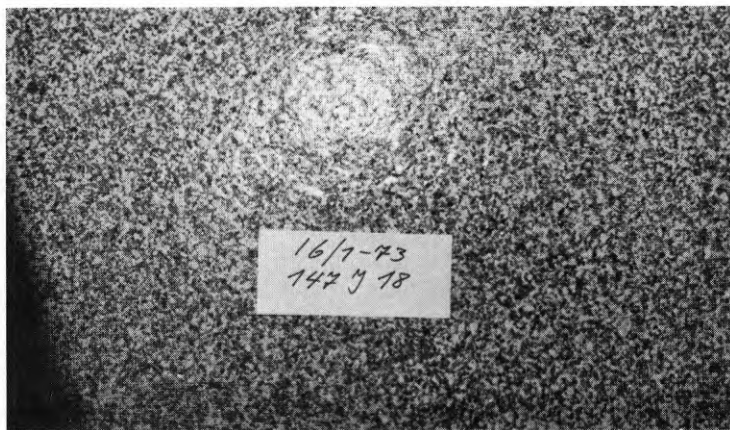
Bild 38. Polyuretan, mindre än 1 mm tjock, 1 år gammal. Korridor helt utan skador.

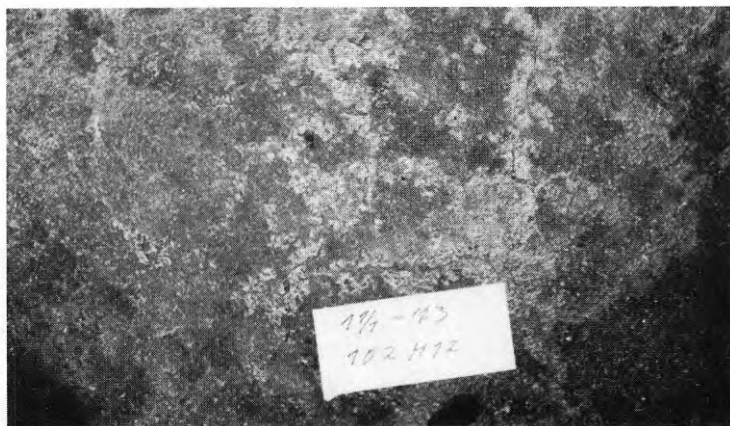
Bild 39. Fluat, 13 år, synliga spår av ytbehandling kvar på hårdast trafikerat garagegolv.

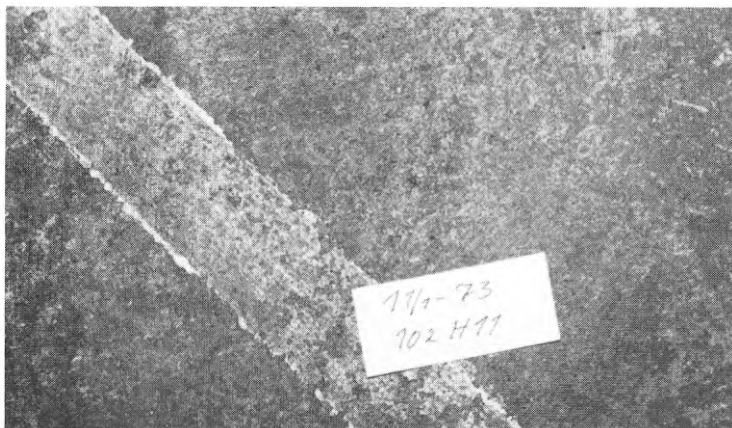
Bild 40. Fluat, som bild 39, små betongskador i hjulspår.

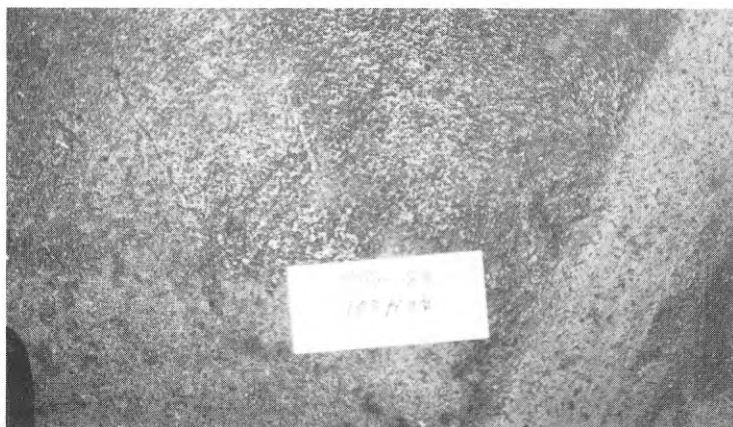
Bild 41. Fluat, 13 år, personbilsgarage med hård trafik. Ytbehandlingen intakt över stora ytor.

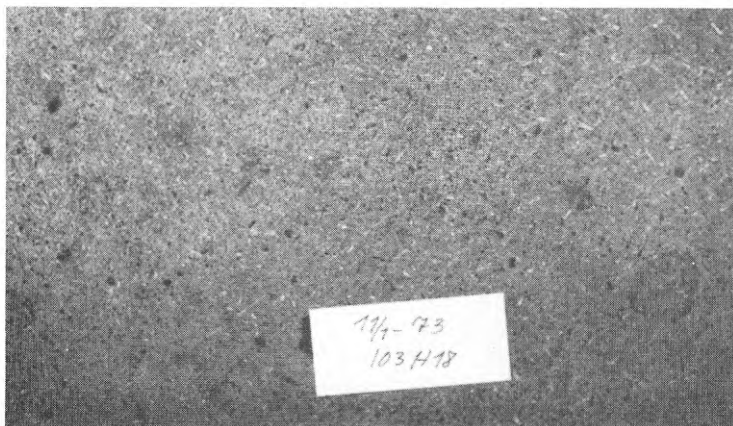
Bild 42. Fluat, 13 år, personbilsgarage, intakt betongmur, inga synliga spår av ytbehandlingen.

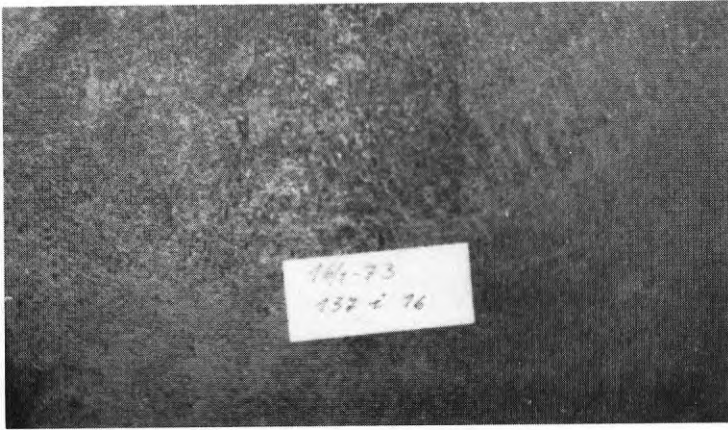
Bild 43. Fluat, 16 år, garagegolv. Ytbehandling synlig kvar.

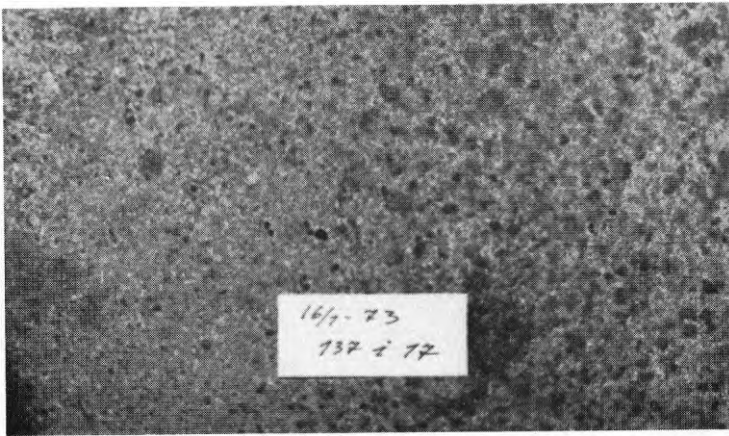
Bild 44. Fluat, 16 år, betongskador i hjulspår efter stark trafik med dubbdäck.

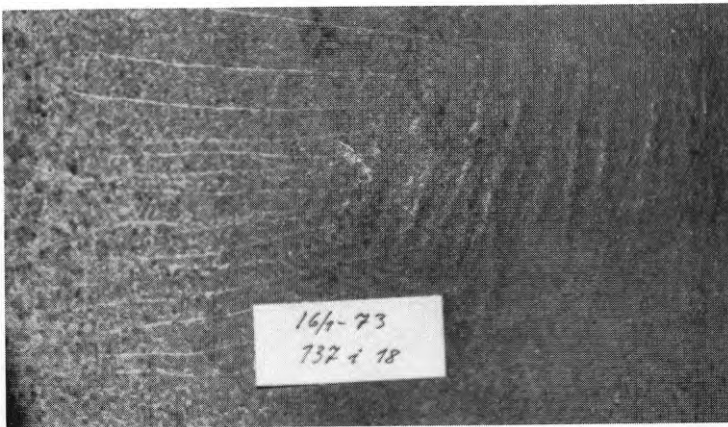
Bild 45. Fluat, 16 år, repprov på fluaterad yta där ytbehandlingen är bortnött, och även på yta där ytbehandlingen är kvar.

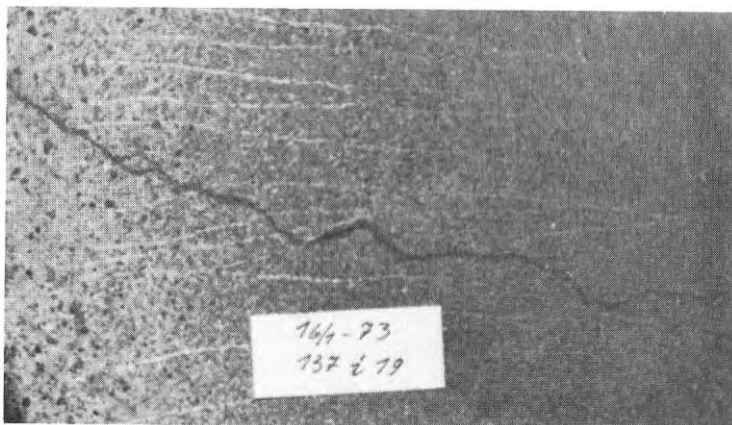
Bild 46. Som bild 45. De synliga resp osynliga repprov indikerar skillnaden i hårdheten.

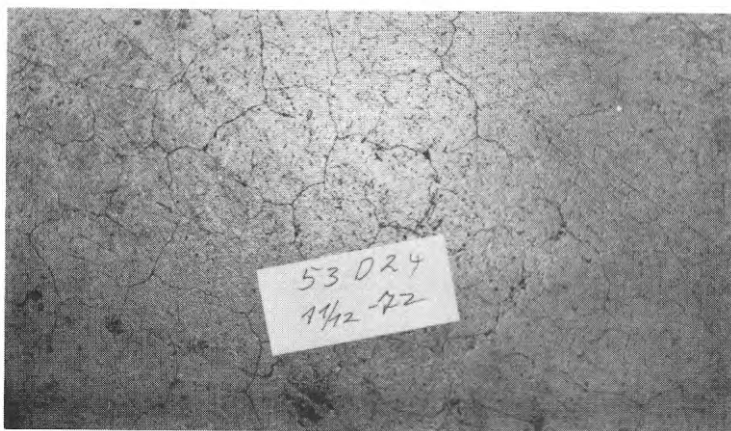
Bild 47. Obehandlat betonggolv i lasthall, 3 år.

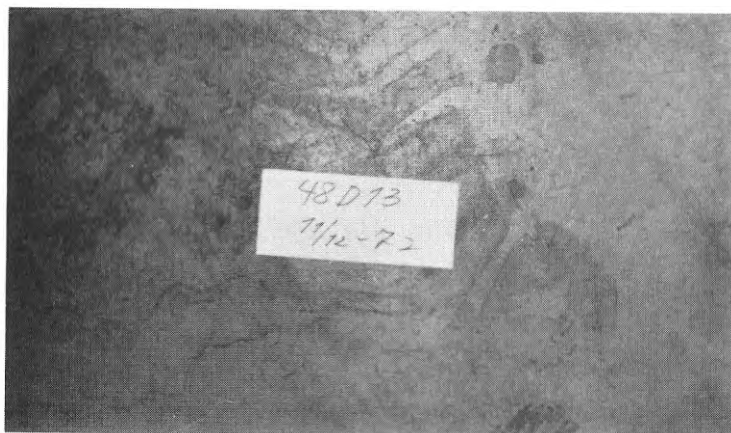
Bild 48. Fluat, betonggolv i lasthall, 3 år.

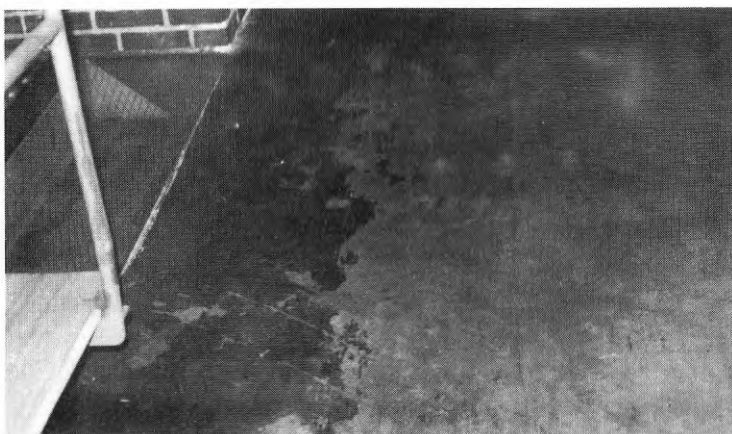
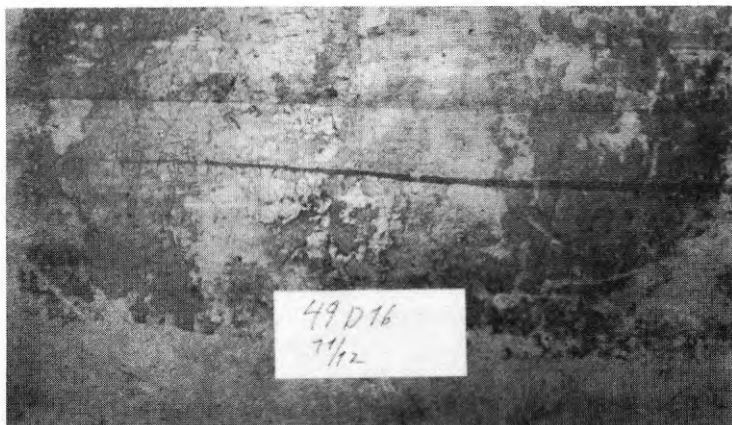
Bild 49. Klar epoxi i lasthall, mindre än 1 mm, 3 år, rester kvar på ej trafikerade ställen.

Bild 50. Som bild 49.

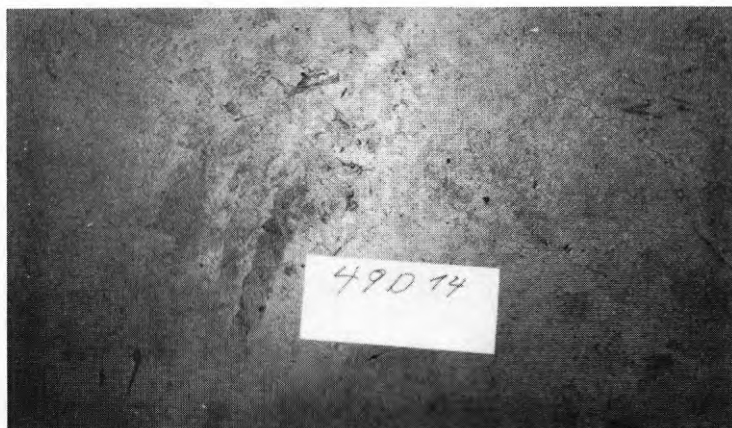
Bild 51. Som bild 49, epoxin praktiskt taget helt bortsliten.

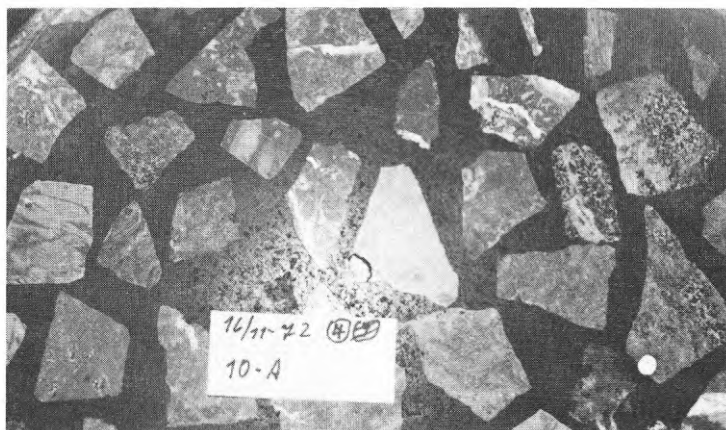
Bild 52. Vax/harts på marmormosaik, 10 år, ej trafikerad golvyta.

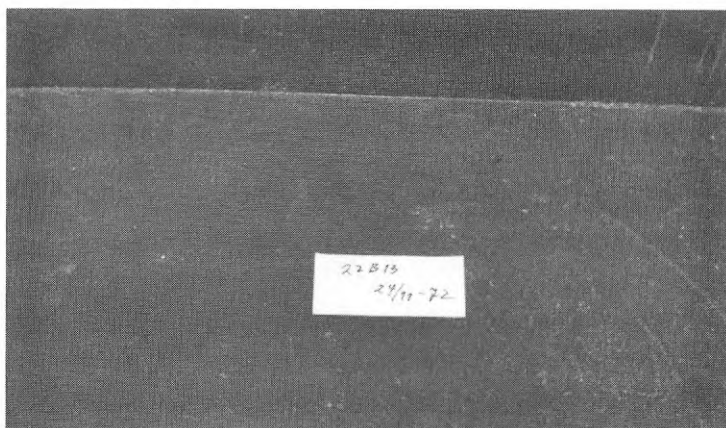
Bild 53. Alkyd, 3 år, ej trafikerad golvyta.

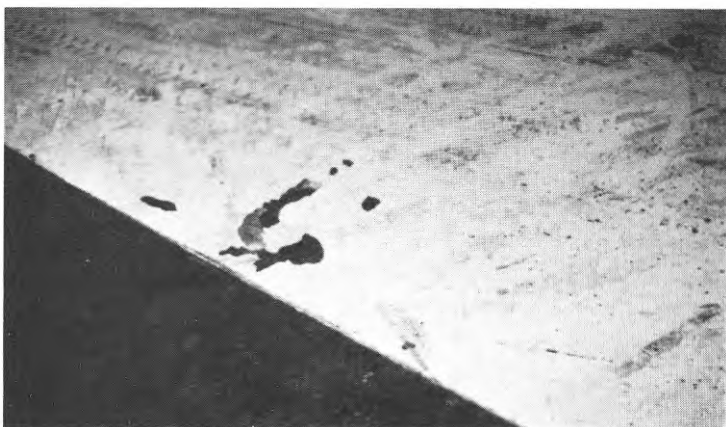
Bild 54. Vinyl, mindre än 1 mm tjock, 0,5 år gammal. Skiktet kunde ledigt dras upp från golvet.

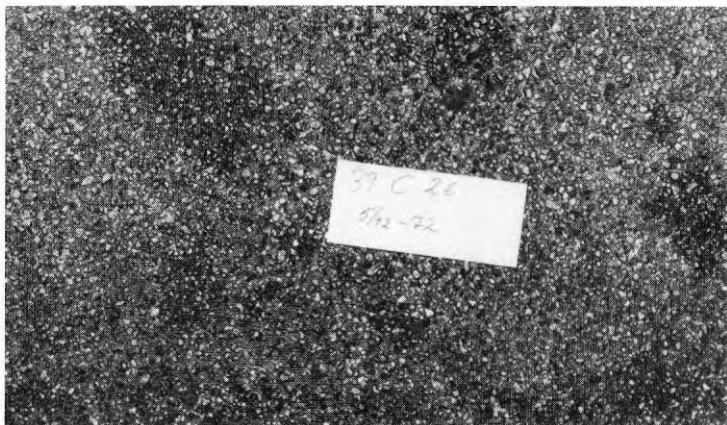
Bild 55. Epoxitjära, 4 mm tjock, 0,5 år, med kvartssand som halkskydd i garageuppfart.

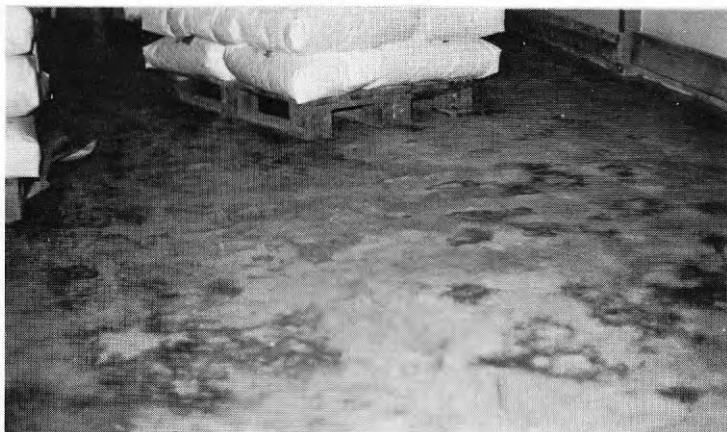
Bild 56. Polyuretan klar, mindre än 1 mm, 0,5 år gammal. Golvet hade dessförinnan varit behandlat med vinyl, som inte höll och slipades bort. Missfärgningarna är rester av vinyl.

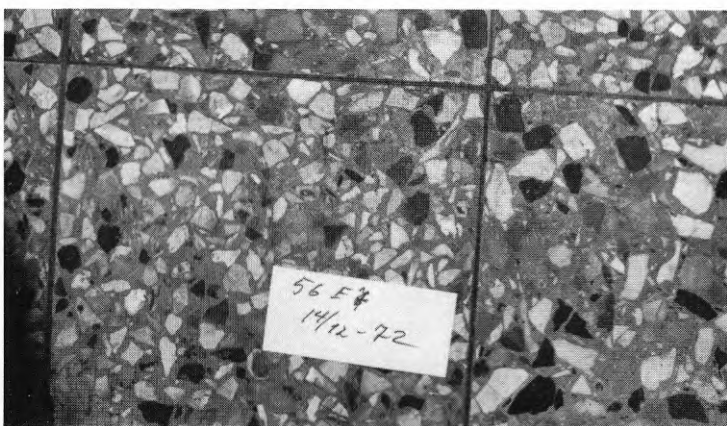
Bild 57. Marmormosaikgolv, ej trafikerad yta. Vål bibehållen fastän ej underhållen yta.

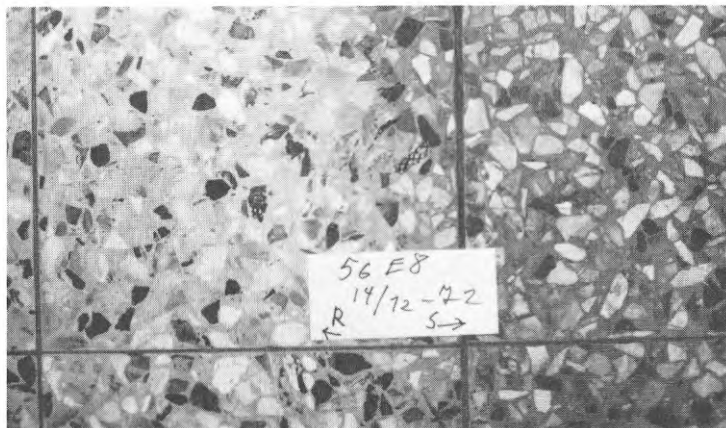
Bild 58. Samma golv som bild 57. Gränsszon mellan trafikerad och ej trafikerad yta. Golvet är starkt missfärgat, fastän nyss grundligt rengjort.

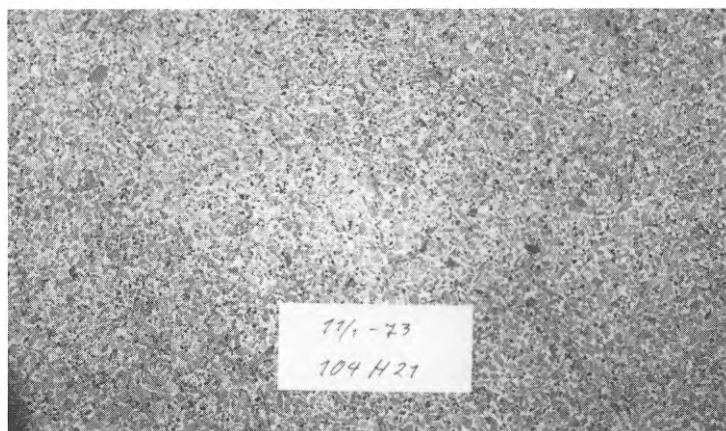
Bild 59. Terrazzogolv. Väl bibehållen och med golvvårdsmedel underhållen yta.

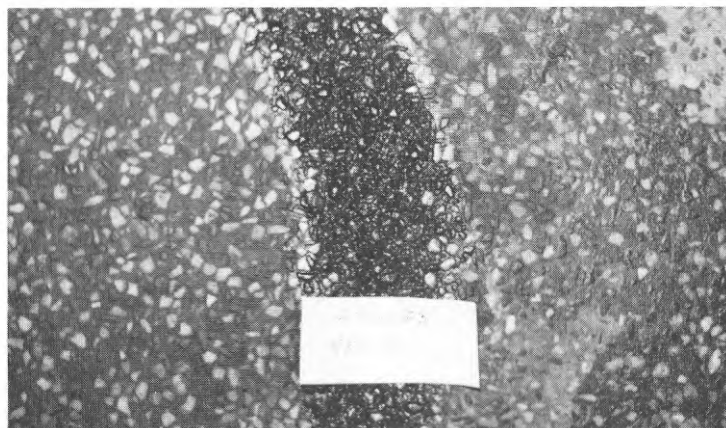
Bild 60. Terrazzogolv, skadat av syra.
