R39:1976

Rationellare ombyggnad

2. Materialhantering och årskostnadspåverkan vid ett moderniseringsobjekt

Rune Augustsson

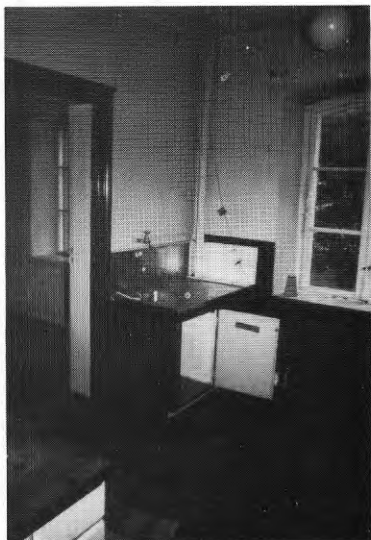
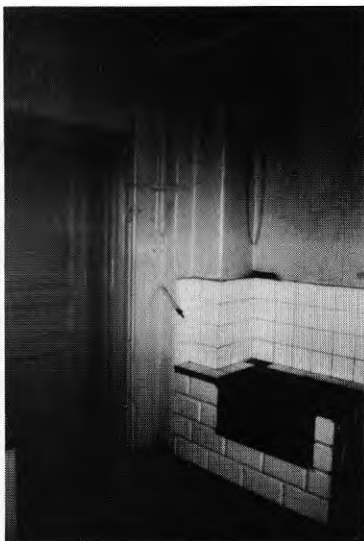
Kök före-
kallvatten, vedspis,
gas, ringa skåpsut-
rymme inom köket,
utanpåliggande led-
ningar, ofta nedsliten
linoleum, (hyresgästens
egen), några skift
kakel

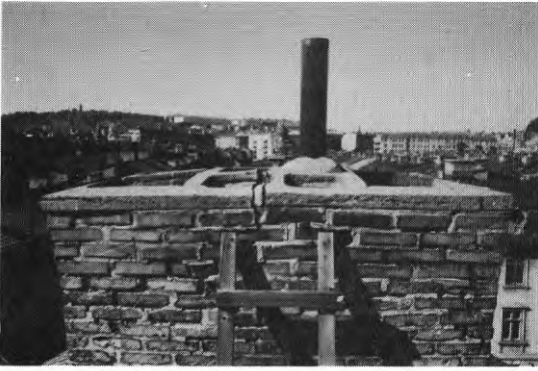
Yttertak före -
spruckna skorstenar,
gammalt delvis trä-
sigt enkupigt takte-
gel, förfallna plåt-
beslag.

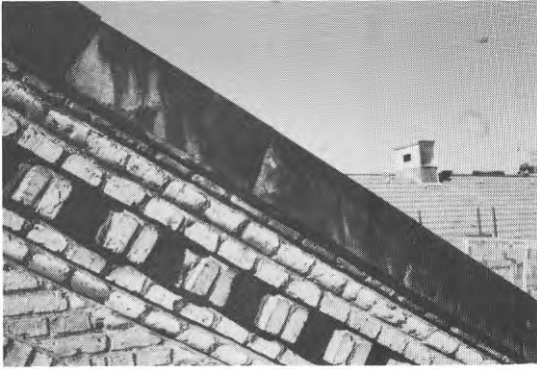
Fasader före - 28
av tegel med rustika
detaljer i gott skick
men med förslitna
plåtbeslag, enkla
fönsterbågar med flag-
nande färg

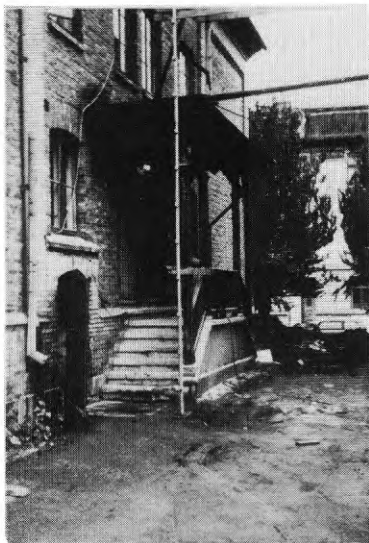
rostiga plåtbeslag, läckande stuprör, på utsatta ställen söndervittrat fasadtegel, nerslitna kalkstens-trappor, två målade ytterdörrar till bottenvåningen och upp till trappan till övervåningen, delvis rötskadad träöverbyggnad

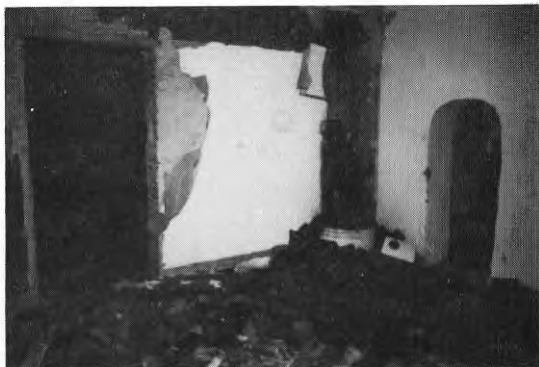
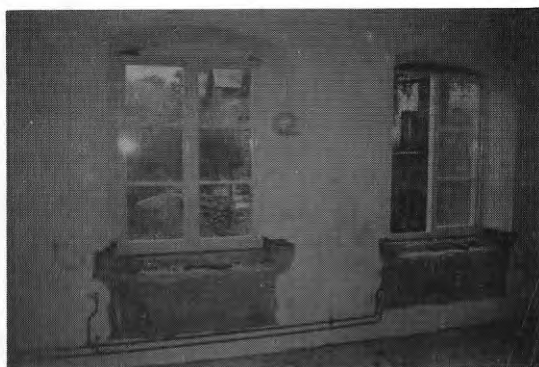
Hindrande rivningsmassor och nedfallande puts.

Viss utrivning drog med sig nedfallande puts av stor omfattning. Vid utrivning av karmar lossnade stora ytor. Vid utbilning av befintliga fönsterbänkar lossnade stora partier av puts på väggytor och i smyggar.

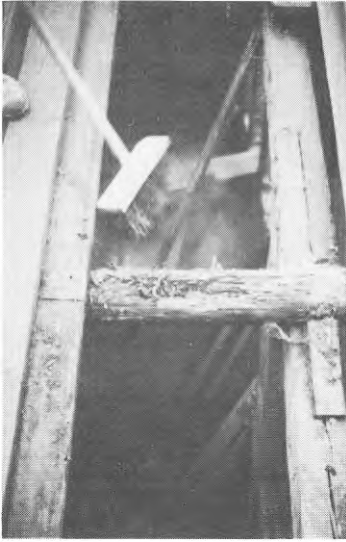
Rötskadat virke, rostiga järnkonstruktioner etc. som upptäcks först vid rivning ger upphov till störningar.
