**R32: 1977**

BETONG - LÄTTBETONGHUS UTSATT FÖR VIBRATIONER FRÅN SPRÄNGNING

Undersökning av skador vid olika vibrationsnivåer

Denna rapport hänför sig till forskningsanslag 760440-2 från  
Statens råd för byggnadsforskning till Nitro Consult AB, Göteborg

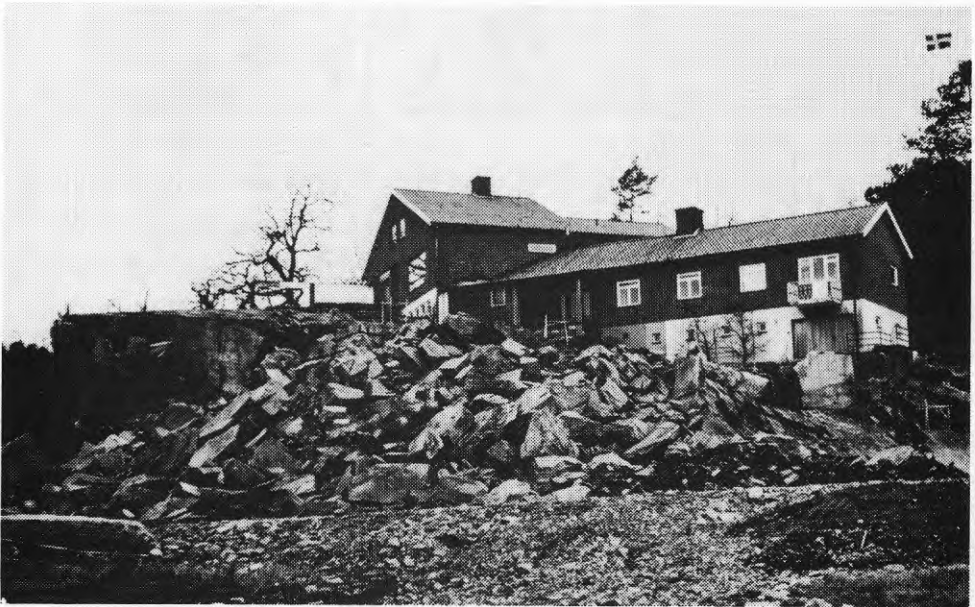
FIG. 6. Försökshus efter tredje sprängningen.

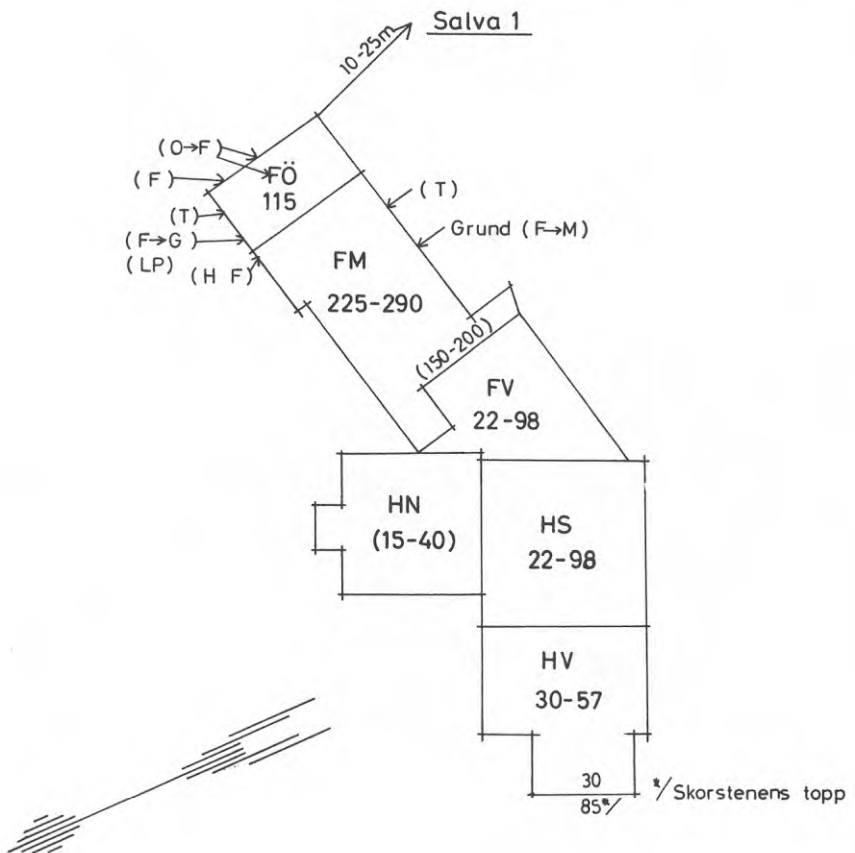
FIG. 11:1. visar uppmätt svängningshastighet  $v =$  mm/s (sannolika värden inom parentes) och skador i de olika delarna av huset. Skadebeteckningarna är desamma som i besiktningsprotokollet. Skadebeteckningar inom parentes härrör från lyftningen av muren.

Rum 2:1 norra väggen: befintliga skador härfin till fin ökade till grov samt puts lossnade. På den östra väggen förlängdes befintliga skador något. På den södra väggen uppstod en horisontell finspricka ca 0,2 m från taket längs hela väggen.

I rum 2:2 förlängdes befintliga sprickor och ökade från härfina till fina.

De skador som uppstod i rum 2:3 östra väggen är en fortsättning av sprickan från rum 2:1 men fortsätter diagonalt över väggen.

I den södra fasaden har några sprickor ökat från fina till medelgrova.

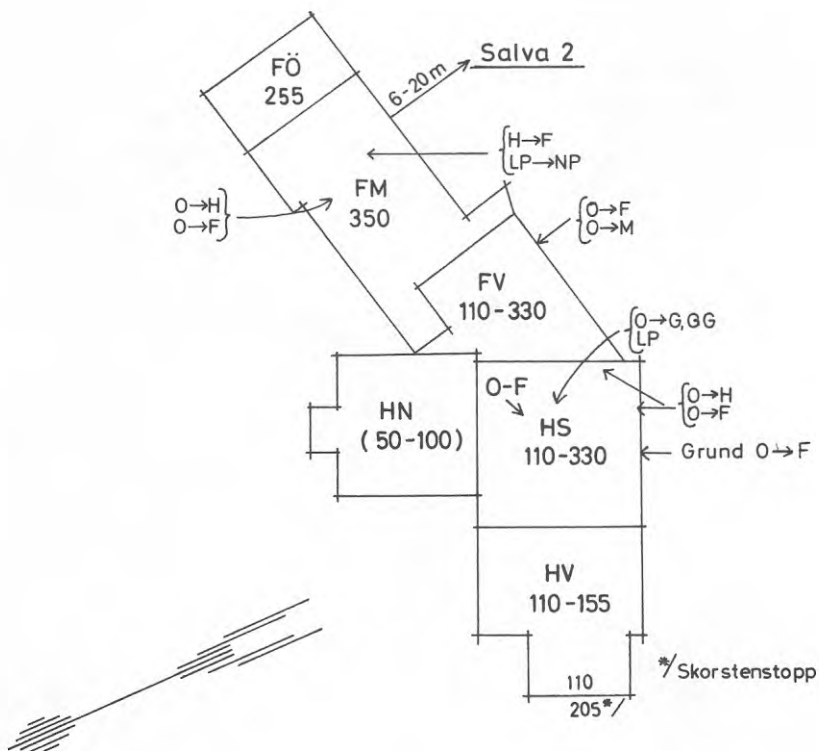
FIG. 11.2. visar uppmätt svängningshastighet  $v =$  mm/s (sannolika värden inom parentes) och skador i de olika delarna av huset. Skadebeteckningarna är desamma som i besiktningsprotokollet.

I rum 1:8 tillkom fina och medelgrova sprickor i betongväggar. (se pkt 4.5.2).

I hela flygelbyggnaden på detta plan tillkom ett stort antal hårfina och fina sprickor.

Mellan rum 3:6 och 3:7 har en horisontell grov genomgående spricka uppkommit. Putsen har lossnat på 0,3 meters bredd utefter sprickan som går mellan två dörrar. Mönstret utgör ett rutnät, och är lika på båda sidor av väggen. (se pkt 4.5.3).

I rum 3:6 har dessutom en serie hårfina till fina sprickor uppkommit på den östra och södra väggarna.

I rum 3:7 uppkom en grov spricka ovan dörr norra väggen. På den östra väggen i nedgången till rum 2:9 ökade befintlig hårfin spricka till grov. Ovan dörr uppkom en horisontell genomgående finspricka. På den västra väggen i rum 3:5 uppkom motsvarande horisontella genomgående finspricka (se pkt 4.5.4).

På fasaden åt sydväst tillkom en finspricka under fönster i grundmuren. Övriga delar av fasaden utan anmärkning.

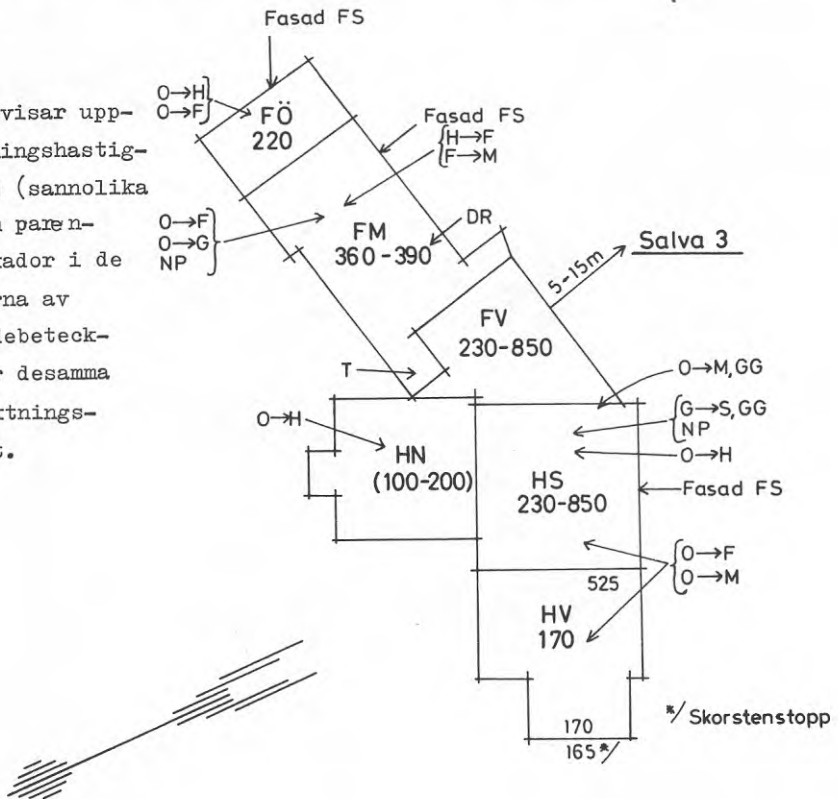
FIG. 11:3. visar uppmätt svängningshastighet  $v =$  mm/s (sannolika värden inom parentes) och skador i de olika delarna av huset. Skadebeteckningarna är desamma som i besiktningsprotokollet.

I rum 1:3 uppkom en fin och en grov spricka i golvet.

I rummen 1:3, 1:6 och 1:7 tillkom några fina sprickor samt att tidigare lös puts ramlade ner.

I väggen mellan rum 2:10 och 2:11 har en genomgående medelgrov spricka uppkommit.

Sprickan mellan rum 3:6 och 3:7 ökar samt putsnedfall.

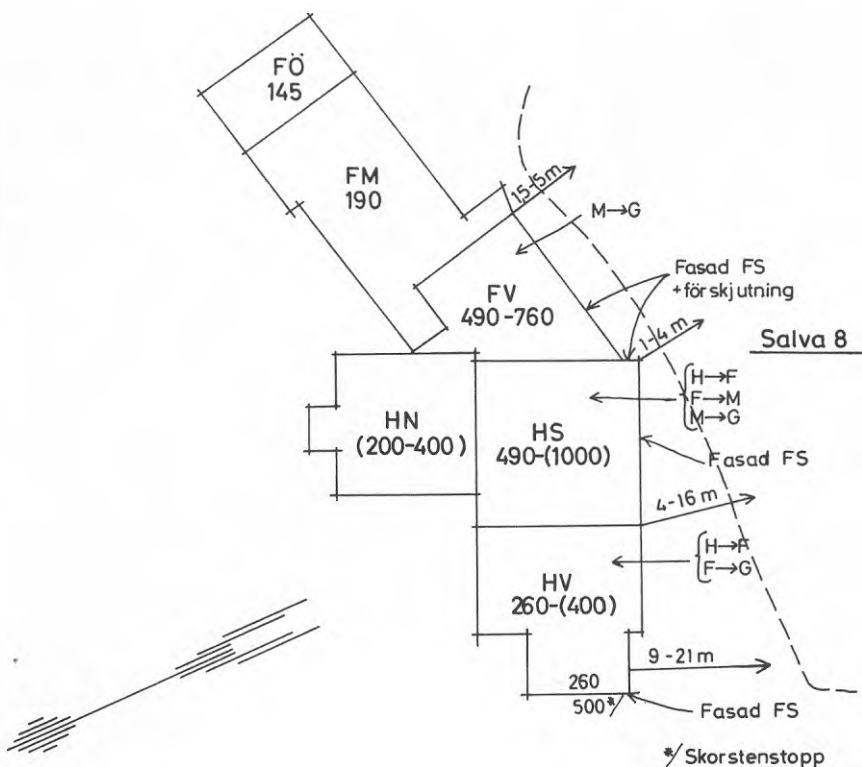
FIG. 11:8. visar uppmätt svängningshastighet  $v = \text{mm/s}$  (sannolika värden inom parentes) och skador i de olika delarna av huset. Skadebeteckningarna är desamma som i besiktningensprotokollet.

Rum 1:8 ökade tidigare sprickor till grova samt förlängdes.

I denna del tillkom och ökade tidigare sprickor betydligt.

I fasader åt sydost, söder, sydväst och väst tillkom fogsprickor. I den södra och sydvästra fasaderna tillkom dessutom förskjutningar på ca en centimeter (se pkt 4.5.5).

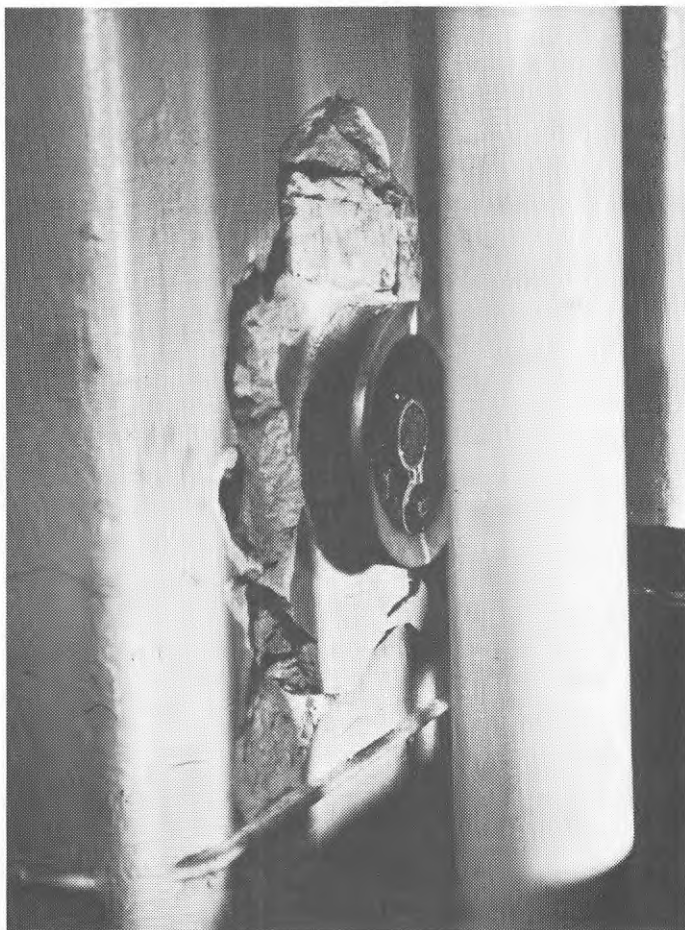
FIG. 13. Inmurad dragregulator i murstock.

Murstocken i flygelbyggnaden (9 meters murstock):  
Vid provtryckningen före sprängningarna (76-03-01) visade det sig att murstocken var något otät där den passerade bjälklaget i nedre botten men ej värre än att den blev godkänd utan föreläggande. Vid provtryckningen efter salva 5 (76-04-01) hade rökkanalen blivit något otät även vid anslutningen till dörrkarmen i nedre botten. Skorstenskransen hade dessutom spruckit. I pannrummet uppstod stora otätheter runt en inmurad dragregulator, vilket orsakade ett föreläggande om reparation, men ej eldningsförbud (fig. 13).

Vid provtryckningen 76-05-25 hade rökgenomsläppligheten ökat så att trycket vid provningen var svårare att hålla. Detta orsakade då ett föreläggande om reparation av sprickorna kring inmurad dragregulator vilket föranledde eldningsförbud.

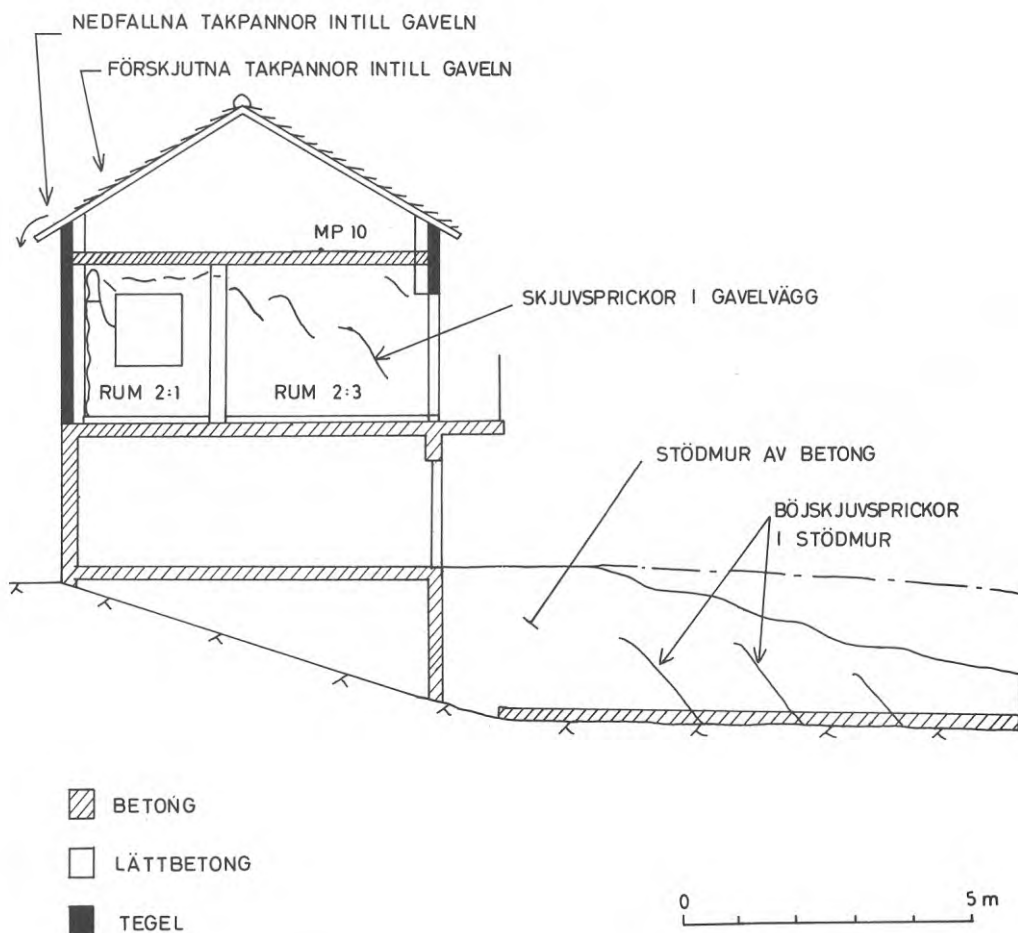
I samband med avtäckning av berget hade en befintlig stödmur under tillfarten till garaget östra delen tagits av i enlighet med vad som anges på figur 14.

FIG. 14. Skiss av stödmur och östra gavelväggen efter salva 1.

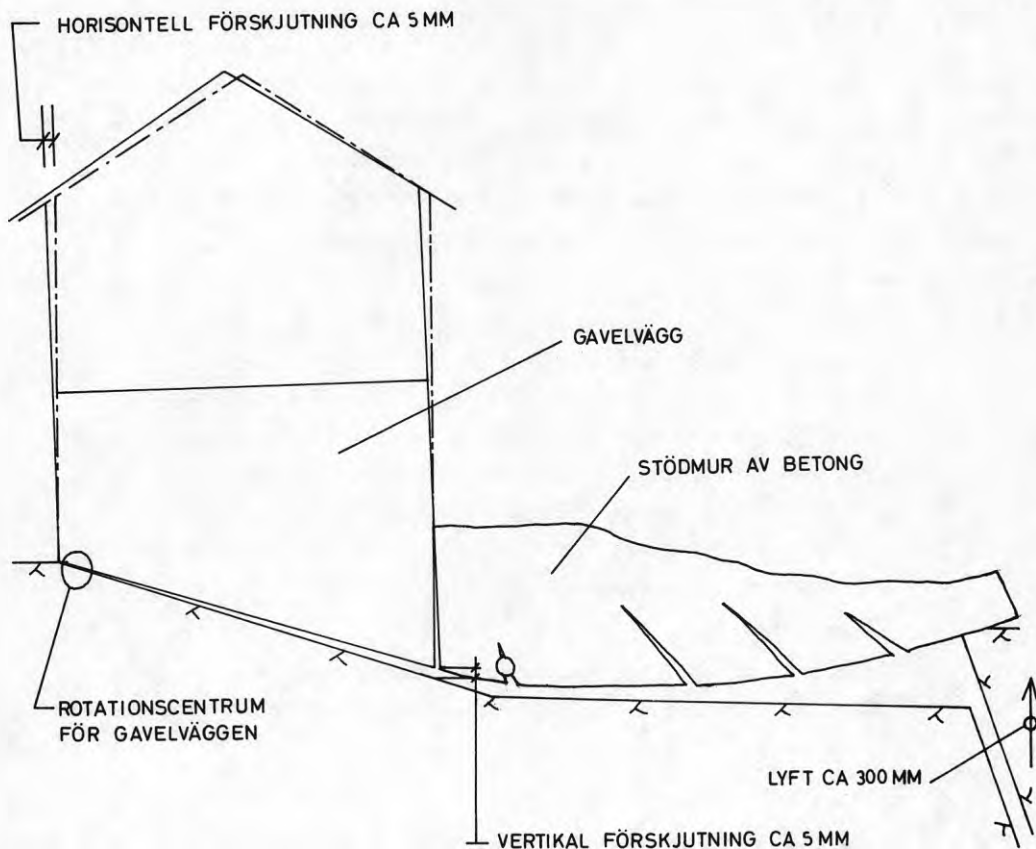
FIG. 15. Antagna förskjutningar av stödmur och östra gavelväggen vid salva 1 (för tydlighets skull har förskjutningarnas storlek skalmässigt överdrivits i figuren).

På grund av horisontella slag i berget lyftes stödmurens fria ände. Stödmuren var kraftigt armerad och ihopgjuten med fastighetens grundmur. Detta har medfört att stödmuren fungerat som en hävarm och åstadkommit en förskjutning i östra gavelväggen i form av en rotation kring bottenre nedre hörnet (se fig. 15). Tack vare mycket stora böjskjuvsprickor i stödmuren har den omnämnda lyftningsrörelsen som uppskattas till ca 0,3 m vid änden reducerats avsevärt vid själva hushörnet. Med ledning av bl a geometrin och uppmätt vertikal amplitud vid givaren på övre bjälklaget har rörelsen här uppskattats till minst ca 5 mm.

Om angivna antagande om läget för rotationscentrum hos gavelväggen är riktigt skulle detta ge en horisontell rörelse i höjd med övre bjälklaget av minst ca 5 mm (se fig 15) samtidigt som övre bjälklaget genom sin in-spänning i de övriga väggarna i huset förmodligen varit ganska låst mot horisontell förskjutning. Detta för-hållande kan förklara den sprickbildning som konstaterats och som i korthet kan beskrivas på följande sätt (jfr även 4.3.1).

Slutligen kan nämnas att 5 st takpannor ramlade ner och ytterligare ett antal försköts vid det nordöstra hörnet, av taket. Orsaken härtill kan förmodligen härröras från den återgående rörelsen hos gavelväggen efter lyftet (jfr fig. 15).

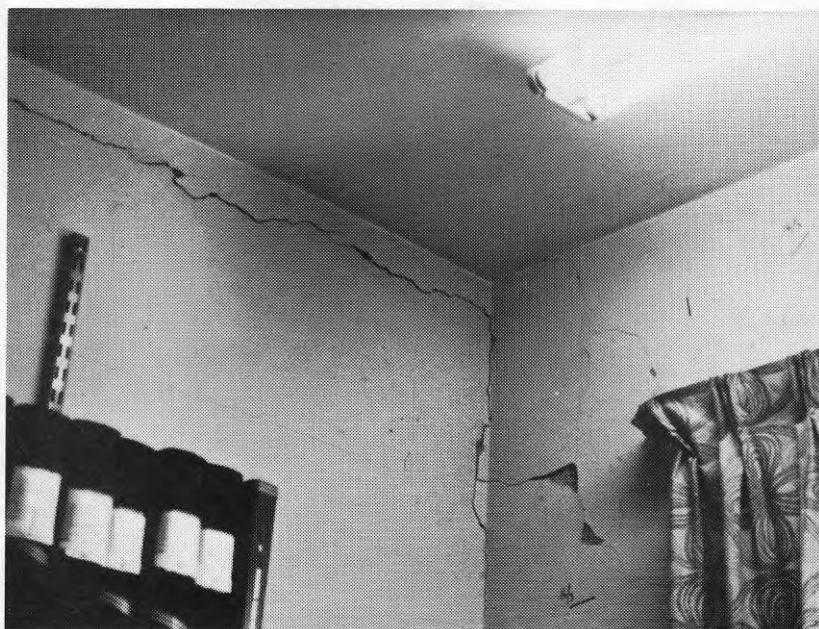
Vertikal finspricka i nordöstra hörnet, samt ett antal hårfina sprickor i området mellan takhörnet och fönstret i östra väggen (se fig. 16).

FIG. 16. Rum 2:1 nordöstra hörnet efter salva 1.

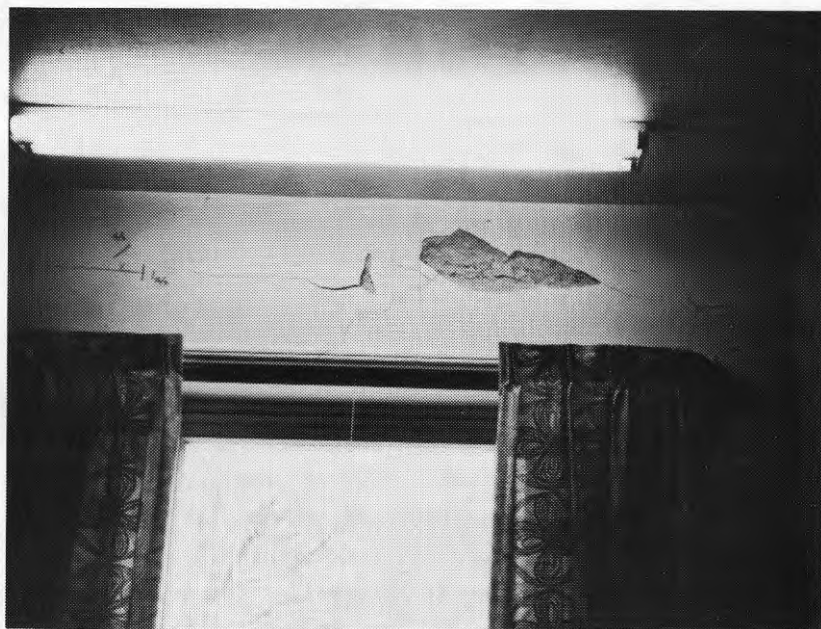
Rum 2:1 (tidigare använt som badrum men omändrat och målat i samband med ombyggnad till kontor). Horisontell medelgrov till grov spricka ca 0,05 m från taket i norra väggen, ovanför sprickan lös puts som föreföll något för-skjuten utåt rummet i höjd med sprickan (se fig. 16). Horisontell fin till medelgrov spricka ca 0,2 m från taket i de östra och södra väggarna. På den östra väggen lös puts som vid senare sprängningar delvis föll ned (se fig. 17, 18).

FIG. 17. Rum 2:1 östra väggen efter salva 3.

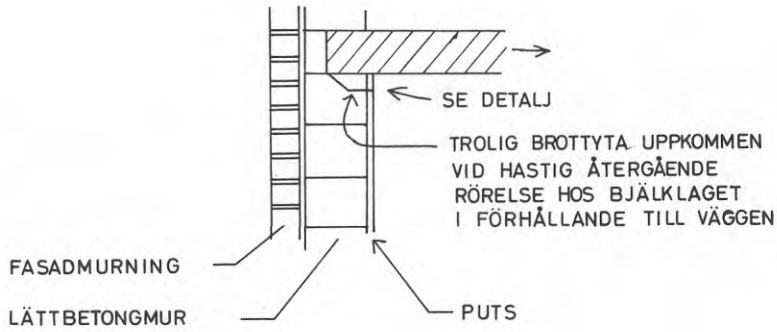
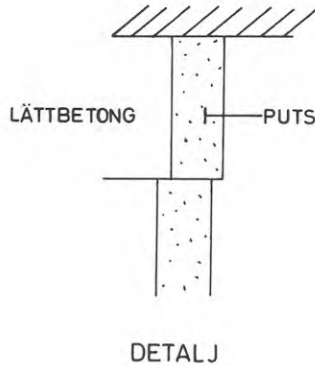
FIG. 18. Skiss av anslutning vägg-övre bjälklag i rum 2:1 efter skadans uppkomst.

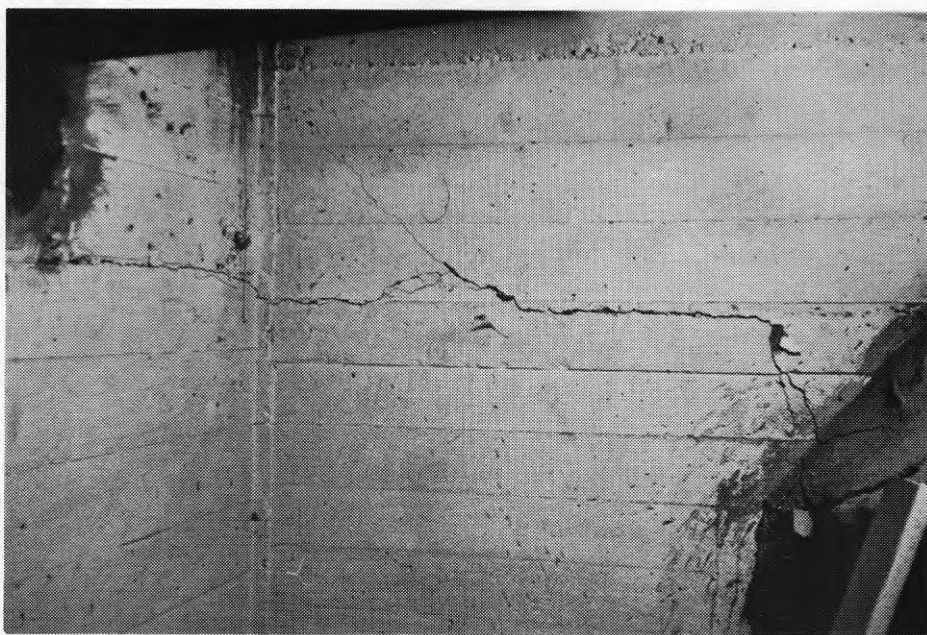
I samband med salva 2 uppstod en horisontell finspricka i källarväggen, utgående från bergklack (se fig. 19, 20). Den vidgades vid salva 3 och 8 till en grov spricka. Även mellan bergklacken och betongväggen uppstod en vertikal spricka av ungefär samma storleksordning. Skadan kan hänföras till lyftning av bergklacken på grund av gstryck i underliggande slag (avstånd från närmsta borrhål ca 10 m).

FIG. 19. Rum 1:8 sydöstra hörnet sprickor efter salva 3.

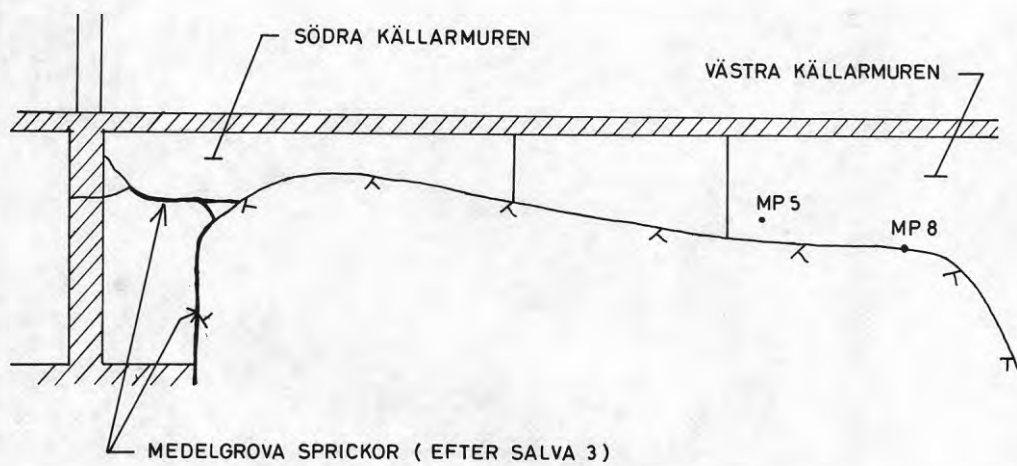
FIG. 20. Rum 1:8 skiss över södra och västra källarmurarna.

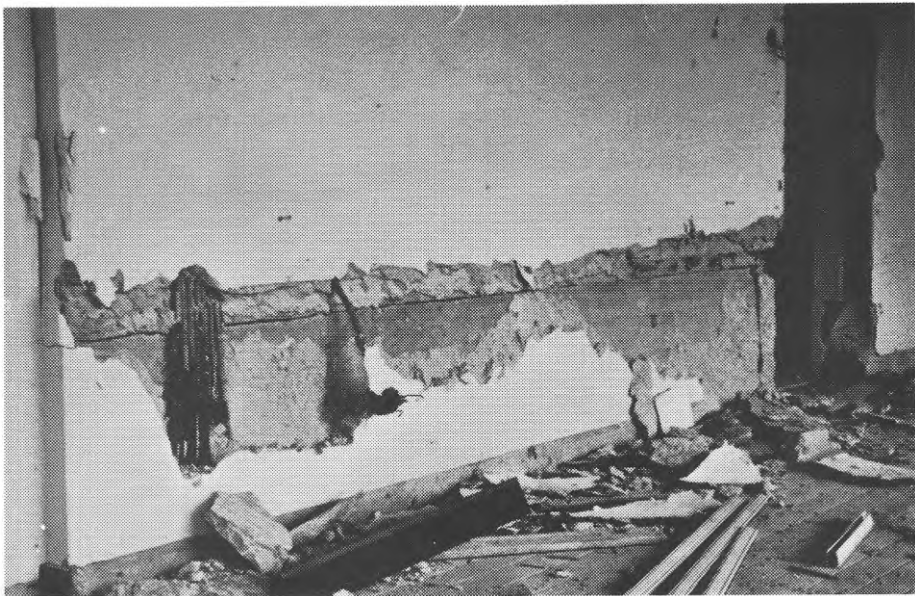
Väggen mellan rummen 3:6 och 3:7 utgjordes på delen mellan de två dörrarna av betong upp till 0,6 m över golv och däröver av lättbetong med mellanlägg av två lager asfalt-papp (se fig. 21, 22). Väggen var putsad, tapetserad och målad och uppvisade inga skador vid förbesiktningen. Vid salva 2 uppstod ett karakteristiskt sick-sackformat sprick-mönster på båda sidor om väggen i höjd med den ovan be-skrivna fogen. Vid salva 3 ökade sprickorna och lös puts ramlade ned (se fig. 23, 24). Skadan beror på horisontell förskjutning mellan de olika byggnadsmaterialen. Av kon-struktionsritningarna framgår nämligen att väggens undre del utnyttjas som bärande element i form av en balk hop-gjuten med det undre betongbjälklaget, medan den övre delen av lättbetong är förankrad i det övre bjälklaget. Om dessa två bjälklag får olika horisontella rörelser är det natur-ligt att anta, att förskjutning kommer att uppstå i den svaga punkt som fogen med asfaltpappinlägget utgör. Att husets olika konstruktionsdelar haft svängningsrörelser med helt olika karaktär framgår också klart vid en jäm-förelse mellan registreringarna från de olika mätpunkterna.

FIG. 21. Rum 3:6 norra väggens stomkonstruktion frilagd efter sista salvan.

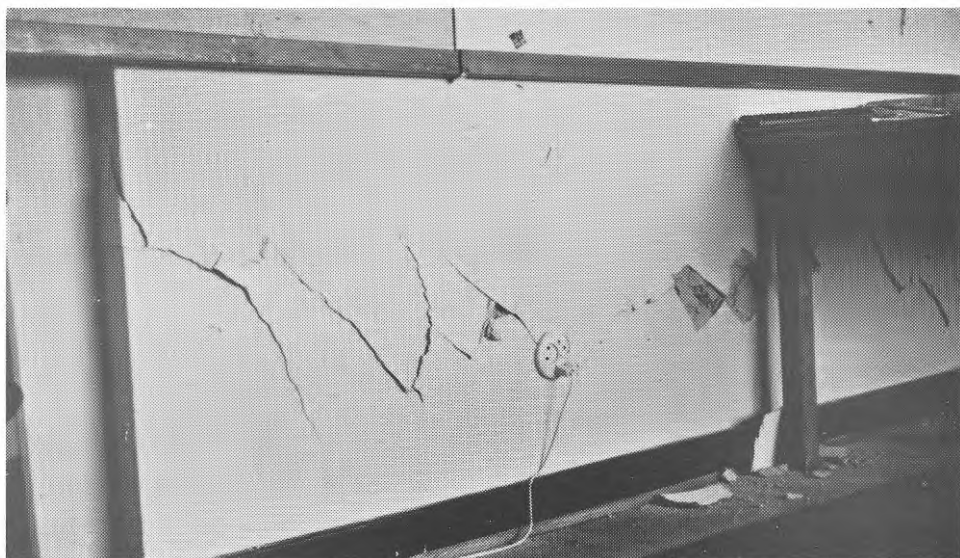
FIG. 23. Rum 3:6 norra väggen sick-sack-format sprickmönster efter salva 3.

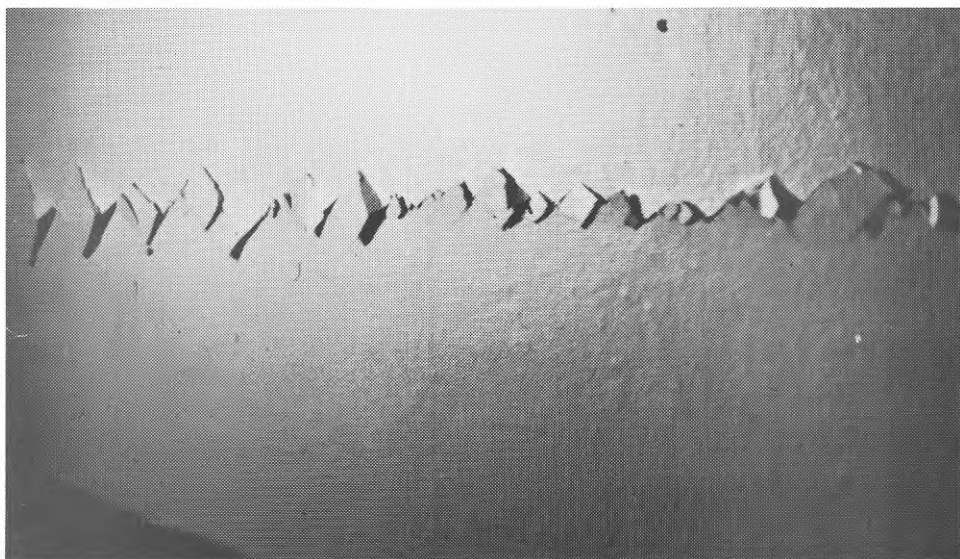
FIG. 24. Rum 3:7 södra väggen sick-sack-format sprickmönster efter salva 2.

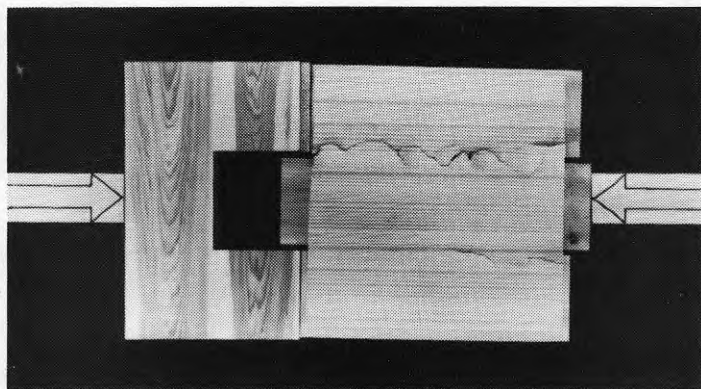
För att illustrera uppkomsten av denna typ av tapetsprickor gjordes sedemera ett enkelt försök enligt fig. 25. Ett tapetstycke klistrades över tre tråklossar, dock saknades klister på de närmsta en å två centimetrarna ifrån kanten. På de oklistrade partierna uppstod vid ett par millimeters förskjutning mellan klossarna kraftiga veck i 45°-riktningen och vid brott bildades sedan ett rutformat sprickmönster.

FIG. 25. Sick-sack-format sprickmönster i tapet åstadkommet genom förskjutningsförsök.

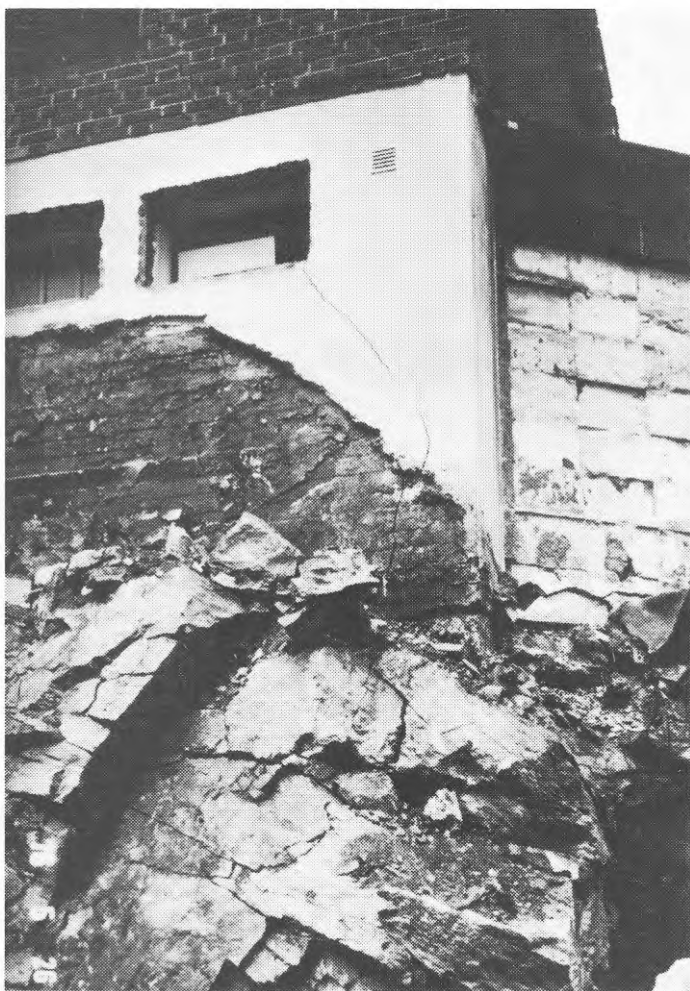
FIG. 26. Sprickor i berg och grundmur vid huvudbyggnadens sydöstra hörn efter sista salvan.

Den totala skadebilden indikerar att partiet kring huvudbyggnadens sydöstra hörn utsatts för vertikala förskjutningar uppenbarligen uppkomna i samband med lyftning av ett lokalt parti av berggrunden på grund av gastyck i slag i berget.

Vid ett par ställen observerades att fasadmurningen förskjutit sig utåt ca 10 mm i förhållande till grundmuren, uppenbarligen beroende på bristfällig kramling (se fig. 26,32).

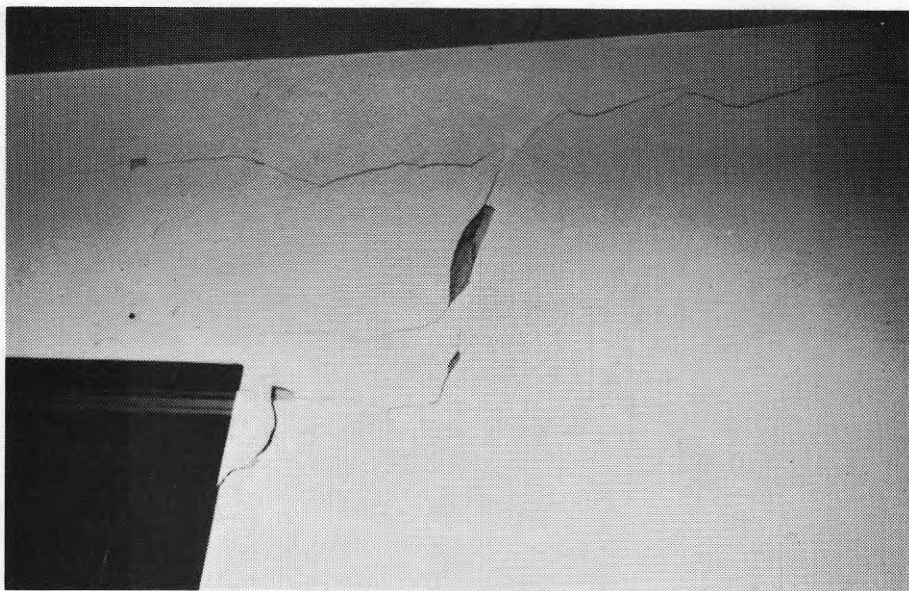
FIG. 27. Rum 3:5 genomgående finsprickor i västra väggen efter salva 3.

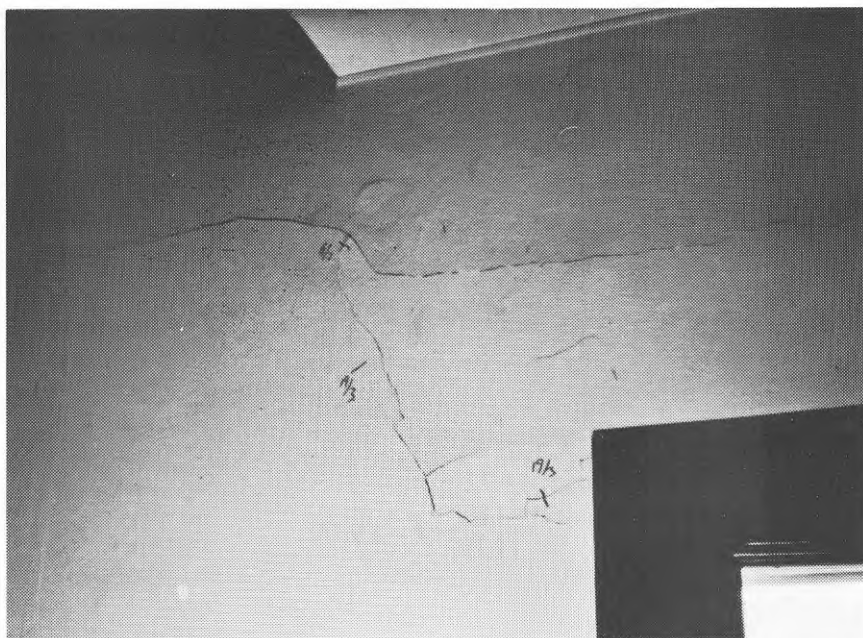
FIG. 28. Rum 3:7 genomgående finsprickor i östra väggen efter salva 3.

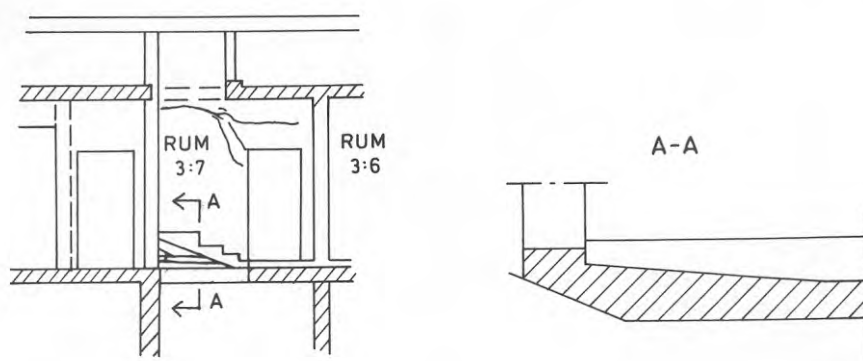
FIG. 29. Sektioner utvisande vägg mellan rum 3:5 och 3:7 efter salva 3.

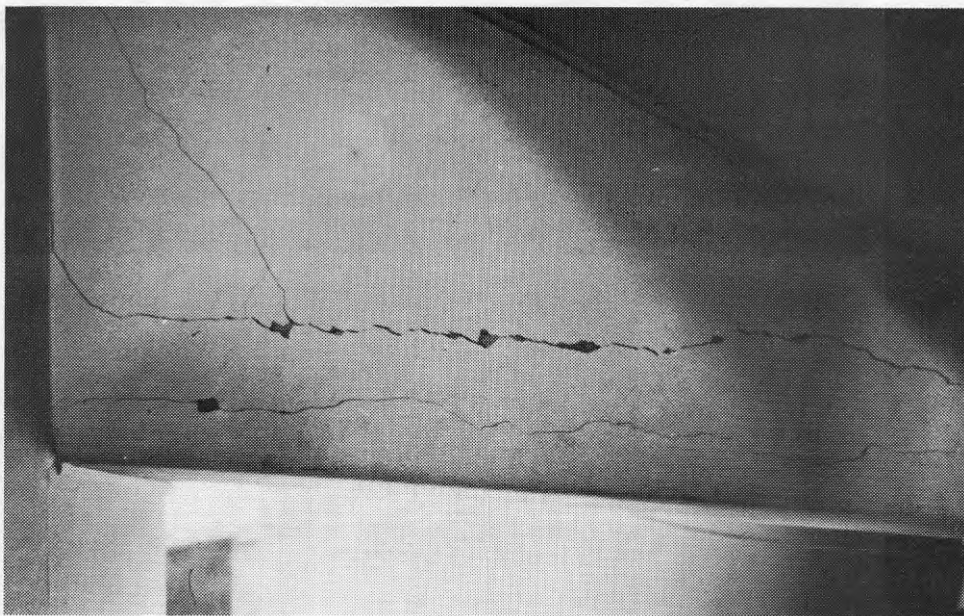
FIG. 30. Sprickor vid övergång mellan betongbjälklag och lättbetong i väggen mellan rum 3:5 och 3:7 efter salva 3.

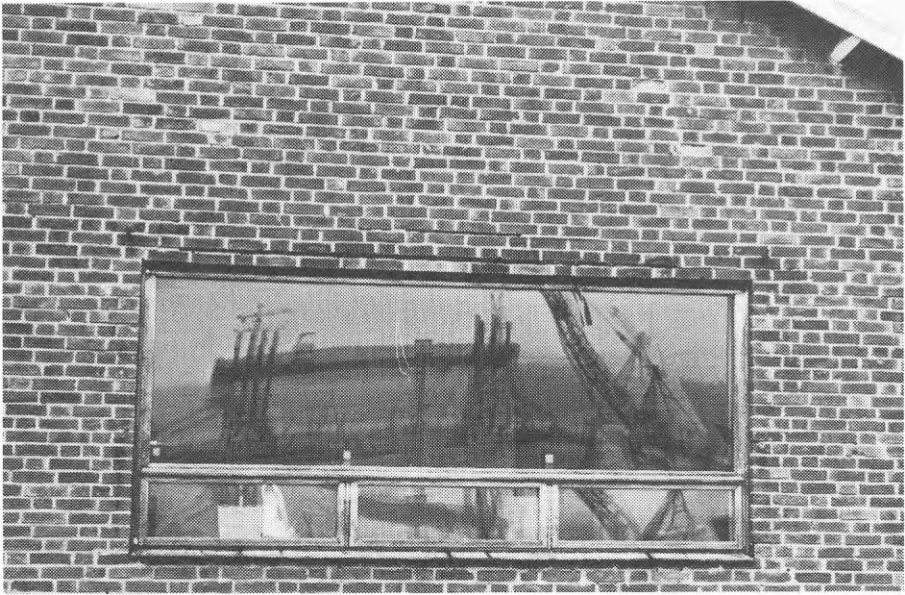
FIG. 31. Sydvästra fasaden, observera släpporna i tegel-  
skiftet ovanför fönsteröppningen.

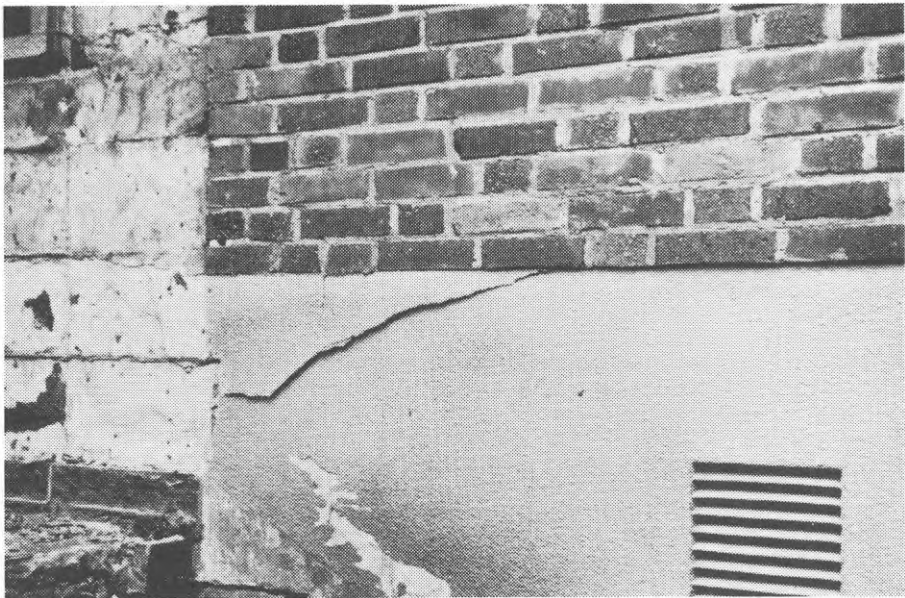
FIG. 32. Södra fasaden. Förskjutning utåt av fasadmur-  
ningen i förhållande till grundmuren.
