**Rapport R12: 1977**

**Träfönsters  
beständighet**

Nyckelord:  
fasadkonstruktioner  
träfönster  
fönsterkarmar  
rötbeständighet  
skador  
inventeringsresultat

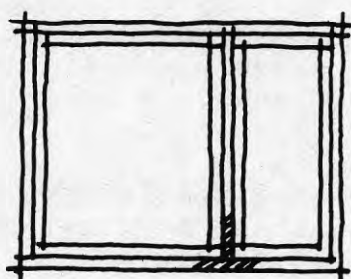
#### Placering: Karm

Rötskada i nedre delen av mittpost och kring dennas anslutning i bottenstycket. Sammanfogning utförd med slits och tapp i utvändig del av fönstret.

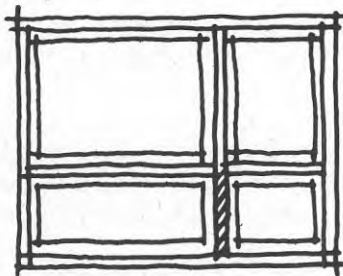
Placering: Karm

Rötskada i nedre delen av mittpost mellan tvärpost och bottenstycke.

- fasader putsade, fönstren 7 cm indragna
- puts mot karm
- skador i samtliga väderstreck, norrsidan dock av mindre omfattning

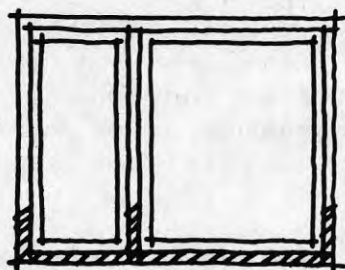
Placering: Karm

Rötskador i nedre delen av mittpost och sidstycken samt i karmbottenstycket. Sammanfogning utförd med slits och tapp i utvändig del av fönstret.

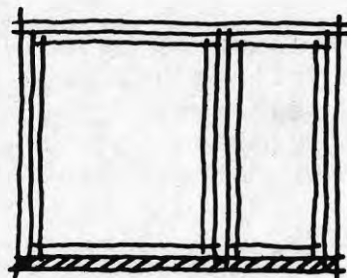
Placering: Karm

Rötskador i bottenstycket.

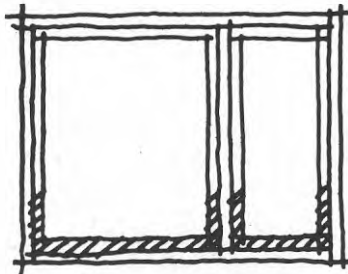
Placering: Båge

Rötskador i ytterbågen; understycke och/eller i hörnförbindningar

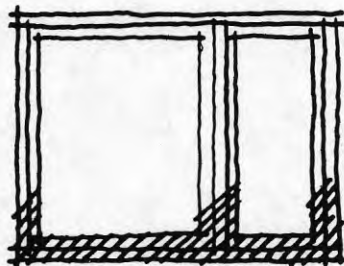
Placering: Karm och båge

Rötskador i ytterbågen, understycke och karm, botten-, sidstycke och mittpost.

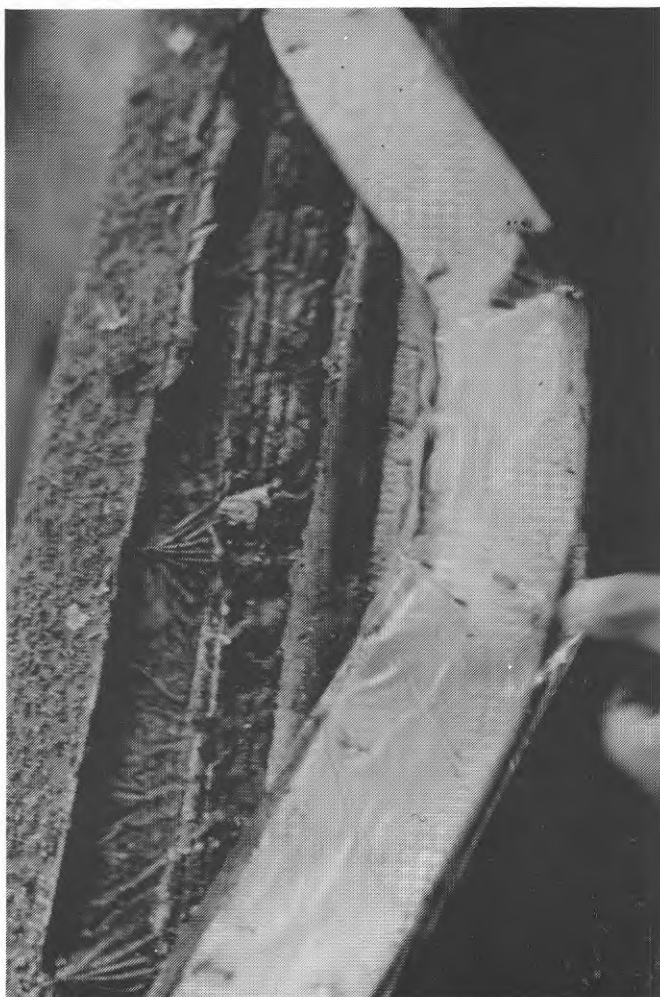
Speciella problem har man vid ingjutning av fönster i betongelement. Här sitter karmen ofta direkt mot betong, och fuktvandring kan ske från vägg direkt till karm. Ibland gjuts fönstret in omgivet av en "plaststrumpa" fylld med minerallull. Detta har dock ur rötskadesynpunkt inte visat sig vara särskilt lämpligt.

Bild 1. "Plaststrumpa" kring fönster som gjutits in i fasadelement. Bilden tagen i samband med utbyte av rötskadat fönster.

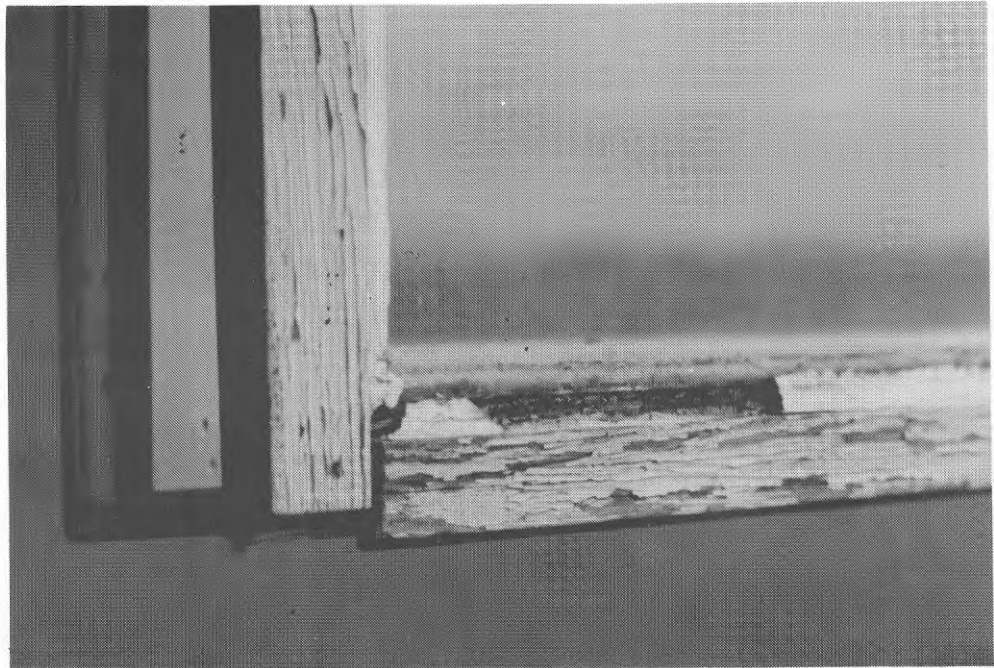
Rötangreppen startar i många fall i hörnförbindningarna på karm och båge. Att detta sker beror främst på, att i ett hörn möts två trästycken, där fiberriktningen bildar  $90^\circ$  vinkel med varandra. Eftersom svällning och krympning är mycket mindre i fiberriktningen än i radiell och tangentiell led, medför detta, att de två trästyckena kommer att röra sig mycket olika vid fuktupptagning och uttorkning. Efter ett flertal uppfuktning- och uttorkningscykler kan springor ha arbetats upp och det är möjligt för vatten att tränga in.

Ett hörn innehåller dessutom många ändträytor och eftersom fuktupptagningen sker betydligt snabbare i fiberriktningen än i radiell och tangentiell led, betyder det, att vatten som tränger in i hörnen suggs upp snabbt. Detta medför, att fuktkvoten vid hörnen snabbt blir så hög, att röt-svampar kan utveckla och föröka sig.

Bild 2. Rötskada i hörnsammanfogning av sidestycke - understycke på ytterbåge.

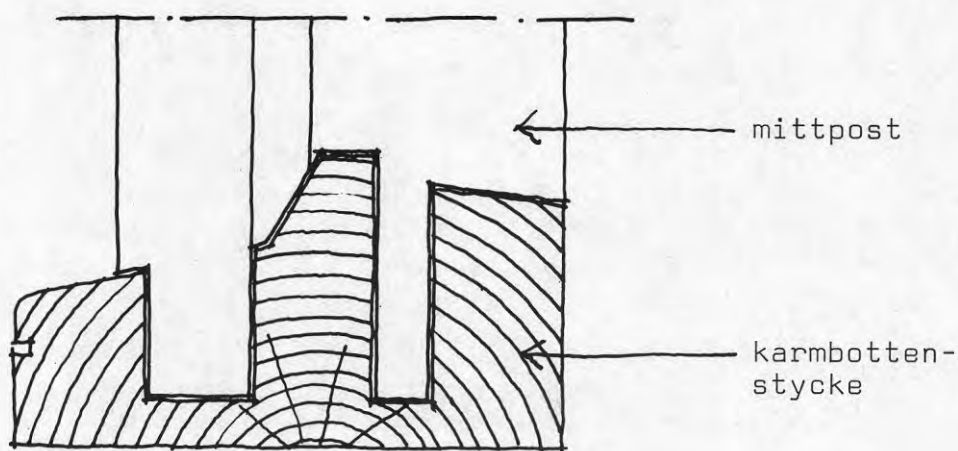
En annan känslig del i fönstret är mittpostens anslutning i karmbottenstycket. På de undersökta fönstren har sammanfogningen oftast varit utförd med slits och tapp i den utvändiga delen av fönstret. (Figur 4.)

Figur 4. Sammanfogning av mittpost och karmbottenstycke.

I många fall är slits och tapp ej genomgående. Här rinner vattnet ner i tapphålet och sugts upp av ändträet.

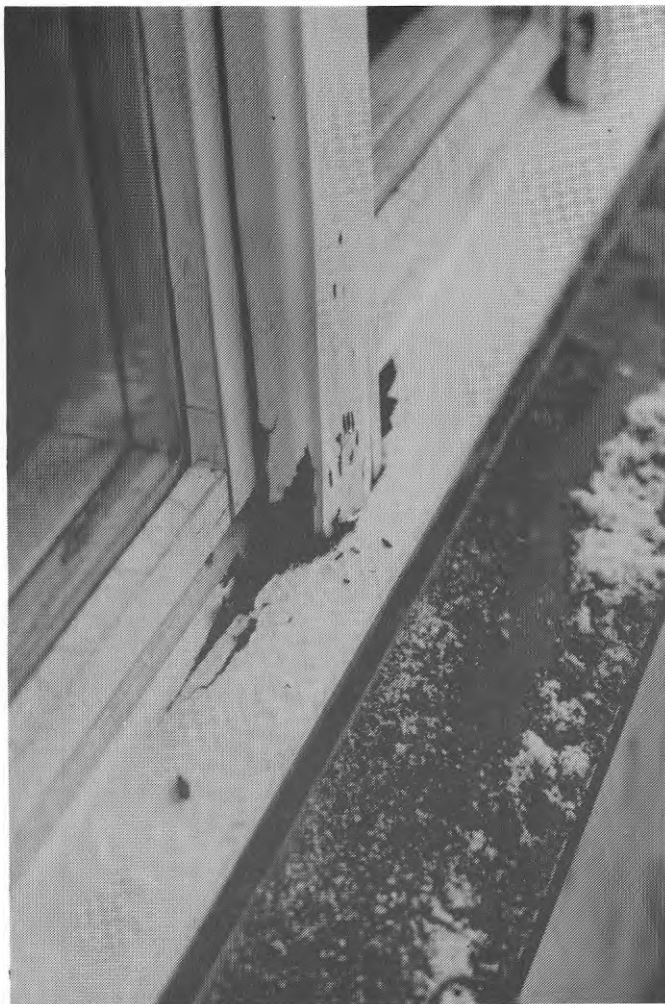
Bild 3. Rötskada i nedre del av mittpost och kring dennas anslutning i karmbottenstycket.

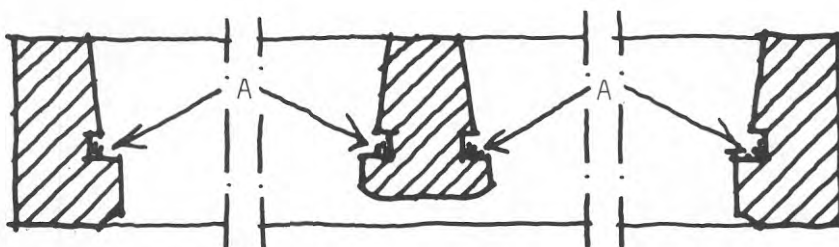
På den mest undersökta fönstertypen, SIS 818111, går sidostyckena och mittposten ända ner mot karmbottenstycket även på utsidan. I hörnen vid A i figur 5 samlas ofta smuts, som binder och håller kvar vatten under lång tid. Detta vatten kan sedan sugas upp kapillärt av ändträet på sidostyckena och mittposten.

Figur 5. Smutsanhopning vid sidostyckena och mittpostens anslutning mot karmbottenstycke.

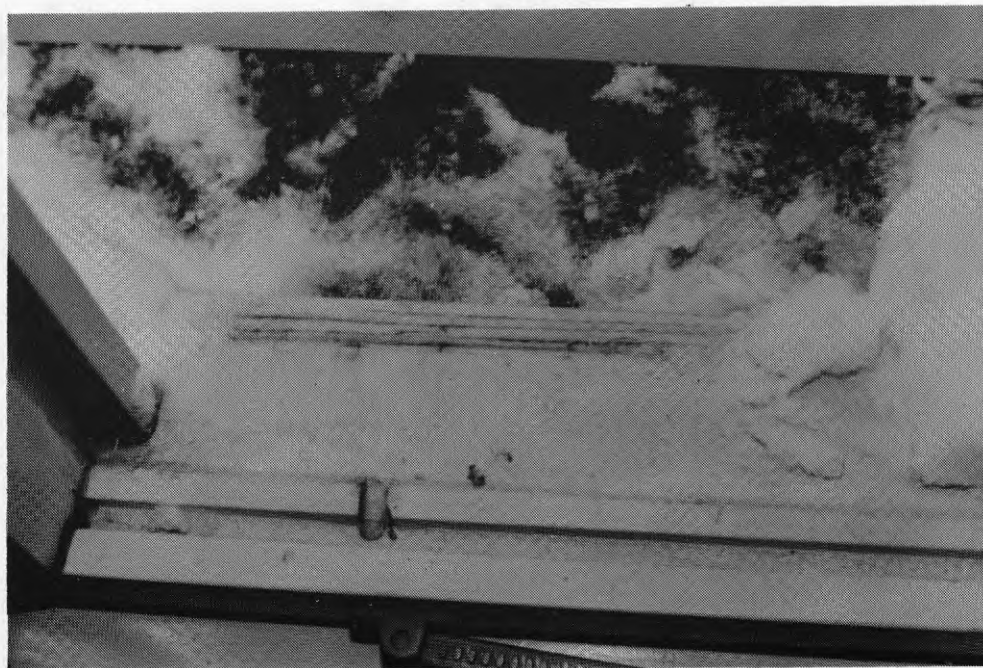
Fönsterblecken och deras infästning har från många håll framhållits som en stor bidragande orsak till rötskador på fönster. Av de besiktigade objekten är det dock endast i några få fall, som fönsterblecken kan tänkas vara orsak till skadorna. I dessa fall är fönsterblecken oftast utförda av aluminium och dessutom relativt långa och breda. Dessa bleck blir så veka, att de "fladdrar" i vinden och arbetar på så sätt upp fönsterbleckspåret. I det glapp som uppstår mellan bleck och spår, kan vatten tränga in, virket blir fuktigt och röta kan uppstå.

Bild 4. Rötskada i karmbottenstycket i anslutning till fönsterbleckets infästning.

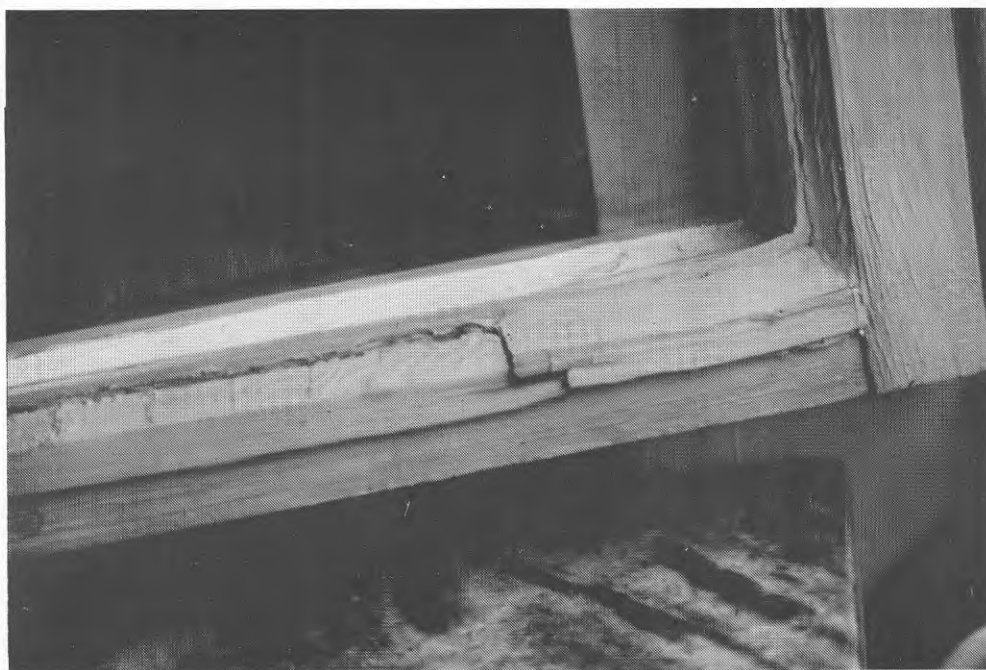
Allvarliga rötskador i direkt anslutning till beslag har inte påträffats bland de besiktigade objekten. Däremot har i en del fall dålig beslagning orsakat rötskador på bågunderstycken. I dessa fall har fönsterbågarna hängt ned längst ut, så att ytterbågens understycke har legat i direktkontakt med karmbottenstycket. På de ställen där båge och karm är i direktkontakt med varandra, är risken för kapillärsugning av vatten och därmed rötangrepp mycket stor.

Bild 5. Rötskada i ytterbågens understycke förorsakad av dålig beslagning. Bågen har stått på karmbottenstycket.

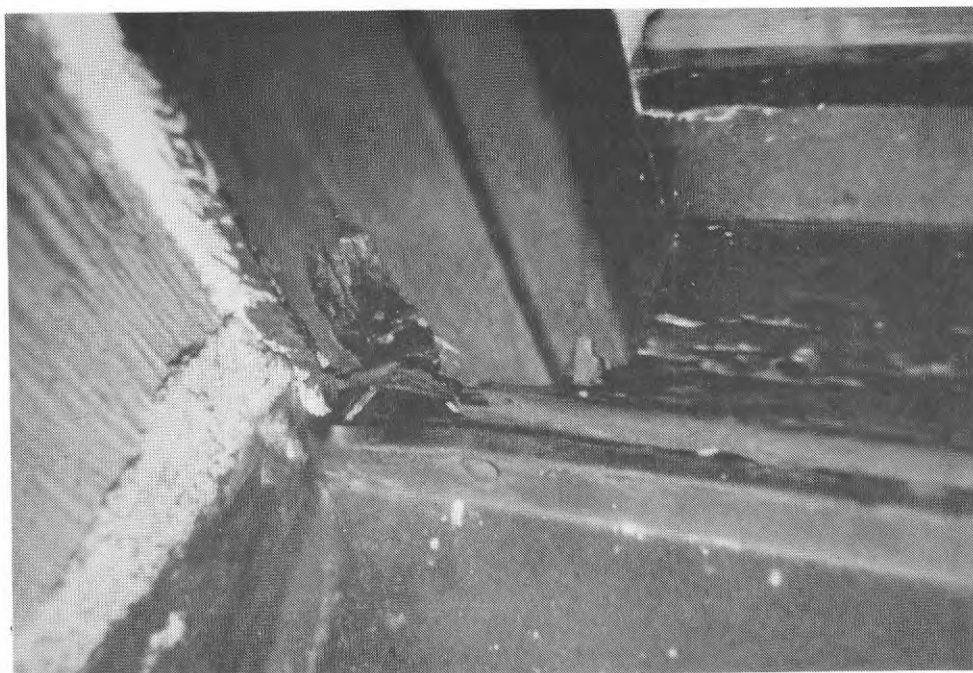
Här är hörnförbindningar och sammanfogning mellan mittpost, sidstycken och karmbottenstycket svaga punkter. Vatten har lätt att tränga in i fogarna mellan de olika delarna och sugas upp av ändträet.

Bild 6. Rötskada i karmsidstycket och kring dettas anslutning i bottenstycket.

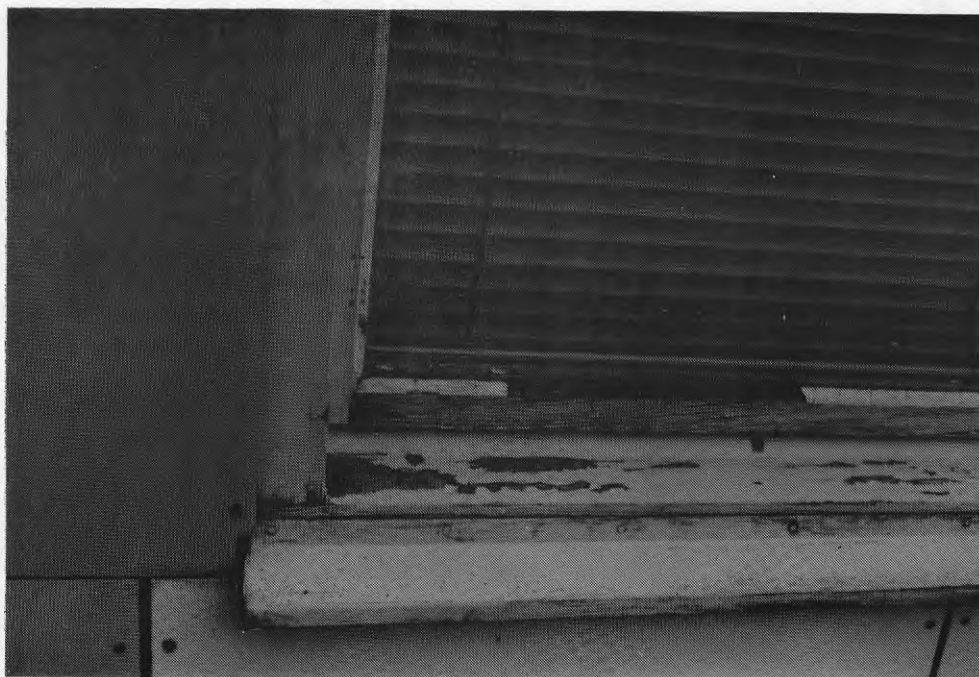
En vanlig orsak till rötskador på ytterbågens understycke är dålig vidhäftning mellan kitt och glasruta.

Bild 7. Rötskada i ytterbågens understycke. Kittfalsen har släppt från glaset och delvis fallit bort.

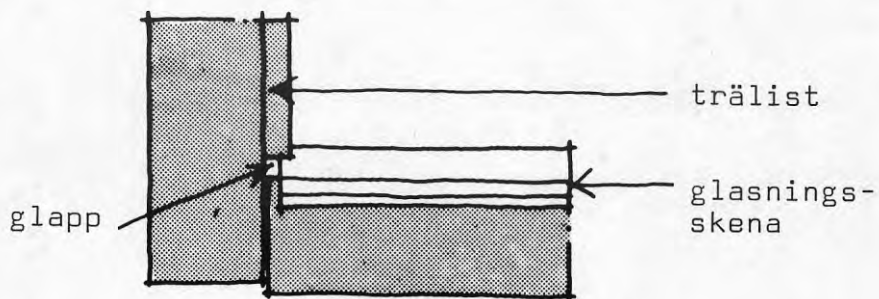
De i undersökningen ingående pivåfönstren har samtliga varit rötskadade i ytterbågens nedre hörnförbindningar. Detta beror främst på glasningsskenans anslutning mot sidstycket. Här finns ett glapp på ett par mm, där vatten direkt kan tränga in.

Figur 6. Glasningsskenans anslutning i hörn.

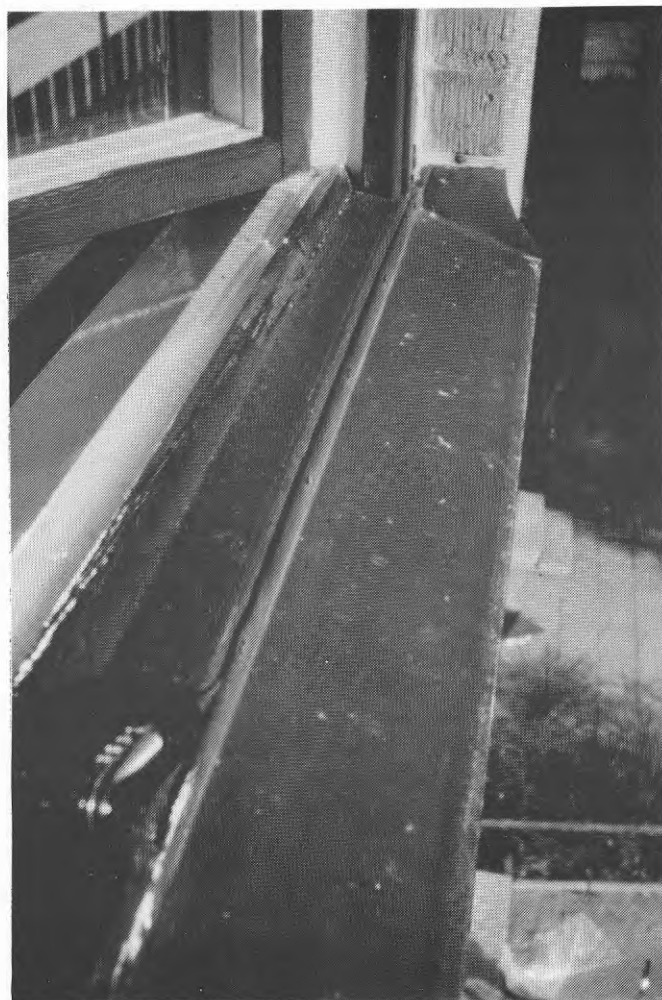
Bild 8. Exempel på dålig infästning av fönsterblecket.

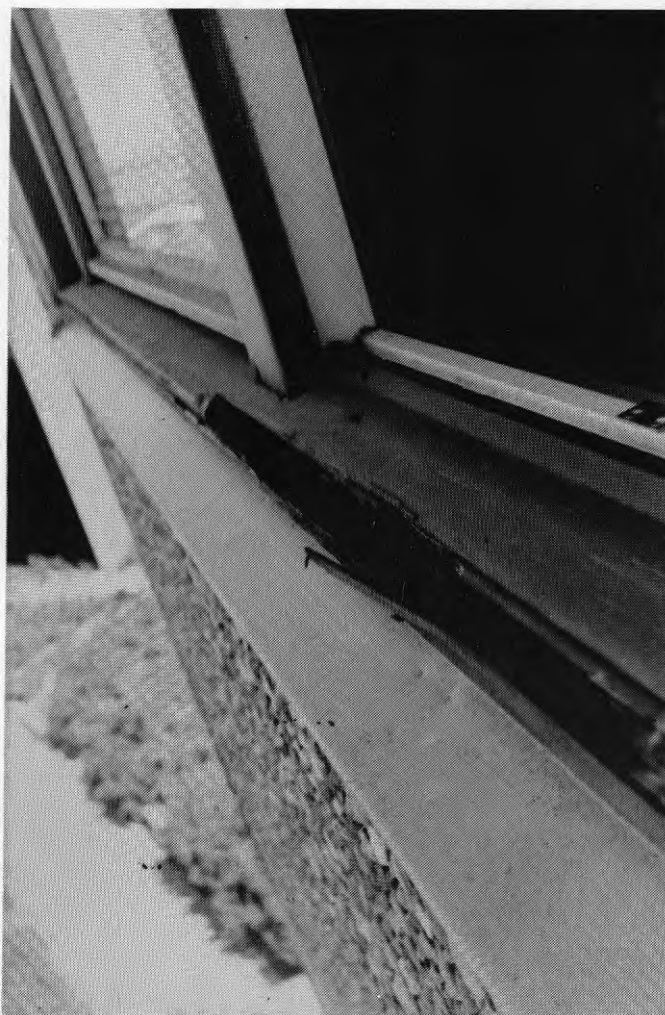
Bild 9. Rötskada i karmbottenstycke i anslutning till spår för fönsterbleck. Här har fönsterblecket fästs under karmbottenstycket istället för i det ursprungliga spåret, som lämnats helt öppet och svampbildning och rötskador har snabbt uppstått.

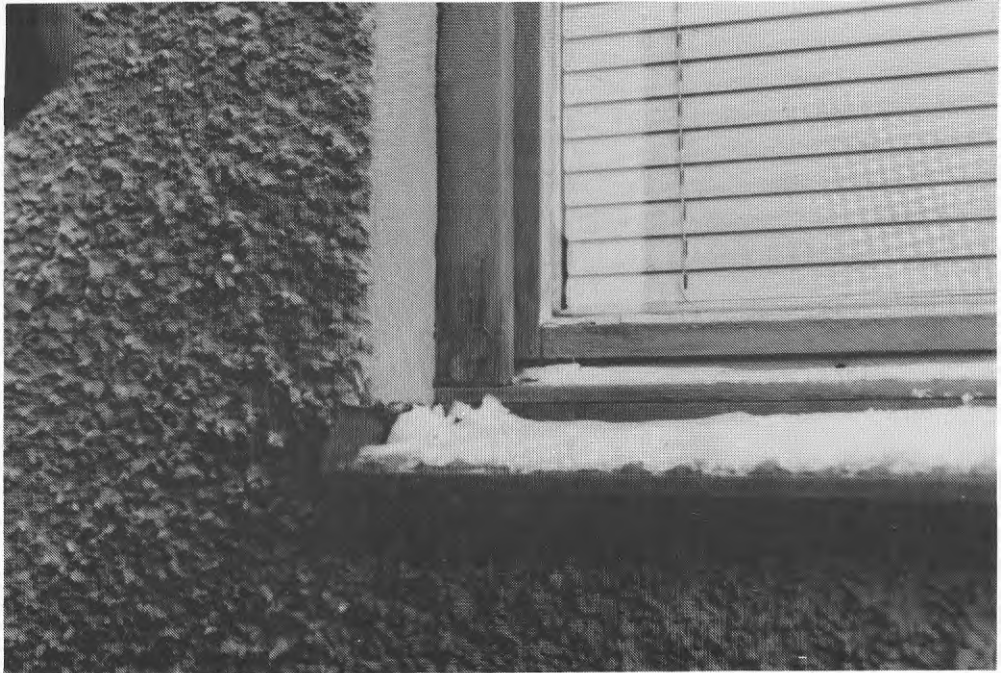
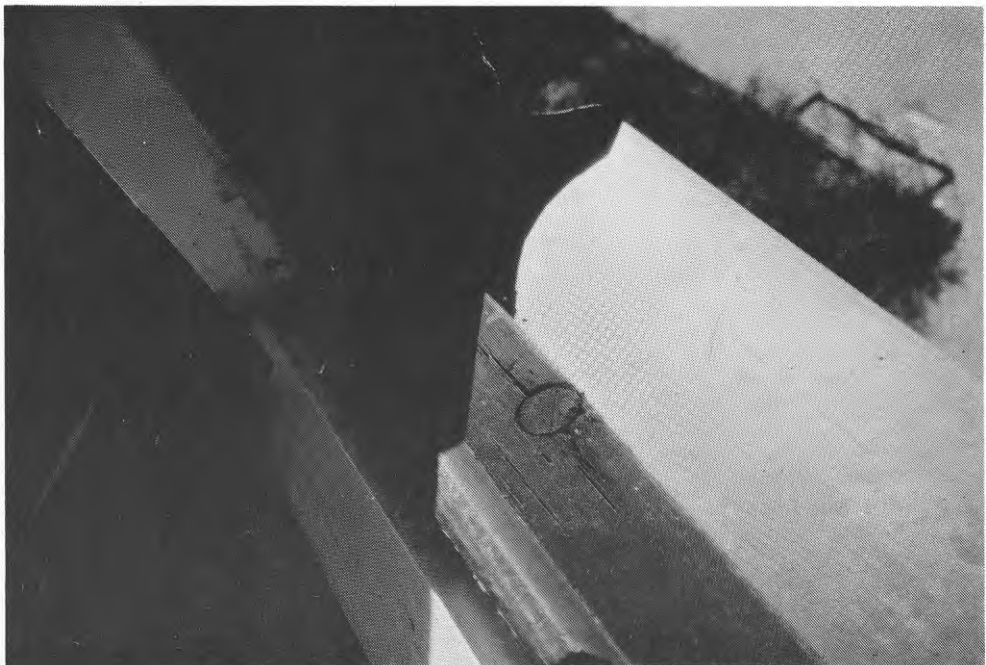
En detalj som berör fönstervirkets kvalitet är förekomsten av kvistlagningar. De pluggar som limmats i lossnar ofta på grund av att deras fuktrörelser ej stämmer med resten av fönstret och vatten kan tränga in i fogen.

Bild 10 och 11. Kvistlagning i karmbottenstycke och karmsidstyckets nedre del. Här borde man ha använt virke som inte behöver lagas.

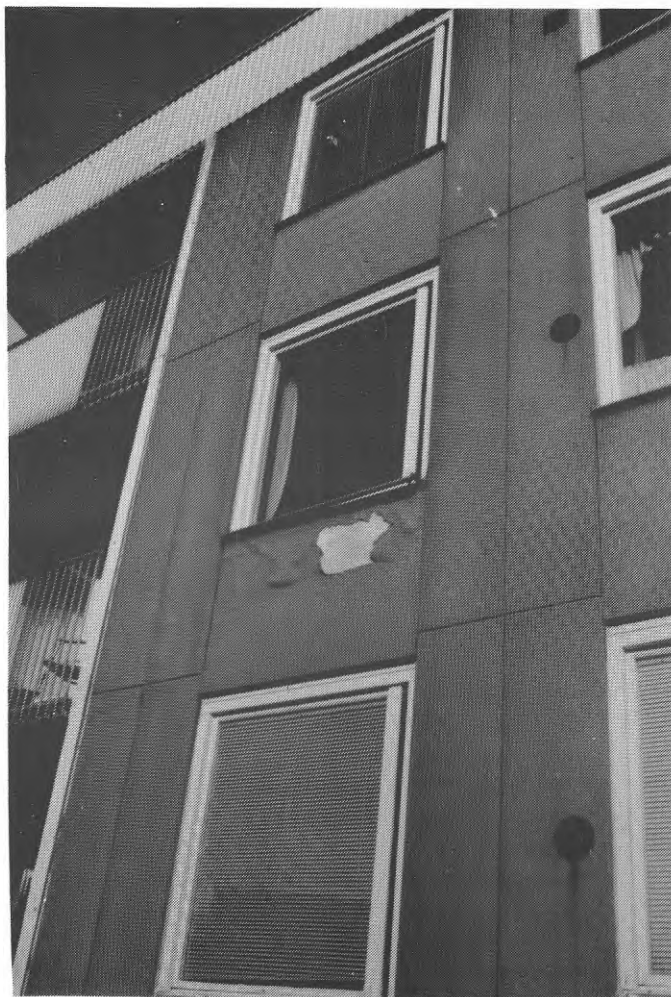
En annan olämplig väggkonstruktion är lättbetong med ytskikt av preobas. Preobasen är så diffusionstät att den fukt, som kommer in i väggen, tvingas ta sig ut genom karmen.

Bild 12. Fasad i lättbetong med utvändigt ytskikt av preobas. Blåsbildningen i ytskiktet mellan fönstren har orsakats av fukt.
