Ventilationsvärmeväxlare

Fungerar de i småhus?

R47:1986

Totalt har 70 st slumpvis utvalda småhus med 9 olika aggregattyper berörts av en halvdagsbesiktning bestående av mätning, kontroll och intervju. Ett frågeformulär har utsänts till ytterligare 215 hushåll. Vidare har småhus-entreprenörer, förvaltare och skorstensfejarmästare intervjuats.

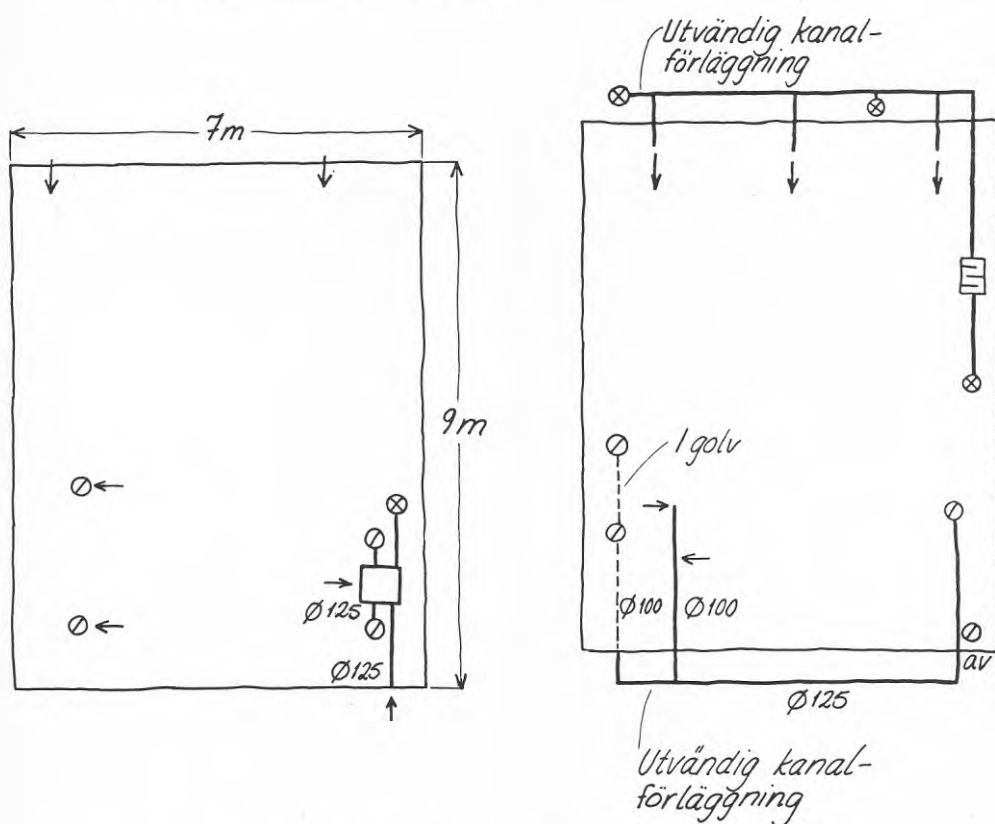
Figur 1.16 : Ventilationskanalernas dragning. Vänstra figuren avser bottenplanet med kök och högra övre planet.

Huvuddelen av ventilationskanalerna går i kallt utrymme. Både ut- och avluftskanalen är kondensisolerade i varmt utrymme, med mineralull och plastfolie respektive stenull och plastfolie. För övrigt oisolerade kanaler i varmt utrymme. Rensluckor finns ej.

Tilluftskanalen är försedd med ljuddämpare.
Injusteringsspjäll saknas.
