R113:1986

Energisparkvarter i Uppsala

Sven-Erik Bjerking

ENERGISPARKVARTER I UPPSALA

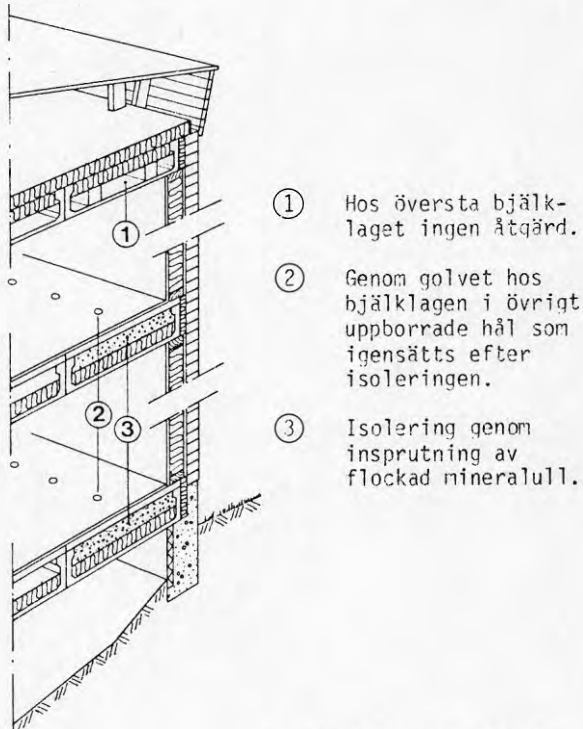
Figur 443

Tilläggsisolering av yttersta bjälklagslementet vid långfasaderna.

- d Tilläggsisolering av de yttersta bjälklagskassetterna utefter långfasaderna i hus 8, 9, 11, 12, 14 och 16 omfattade
- uppborrning intill ytterväggarna av flera hål hos golvet genom betong till håligheten i bjälklagslementens inre.
 - insprutning genom hålen av flockad mineralull tills håligheten i bjälklagslementen var helt uppfylld.
 - igensättning av de uppborrade hålen hos golvet jämte återställande.

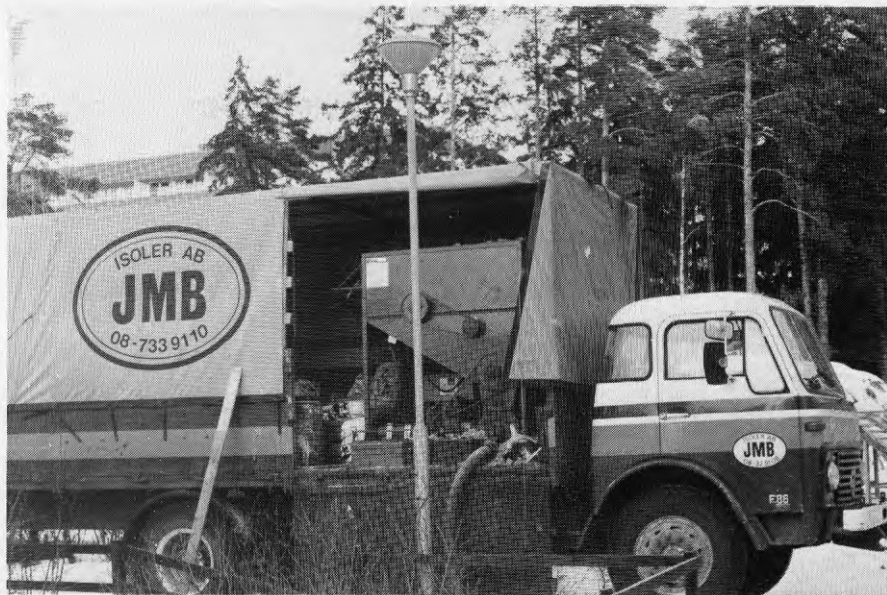
14 Anordningarna för sprutning av mineralull och lim.

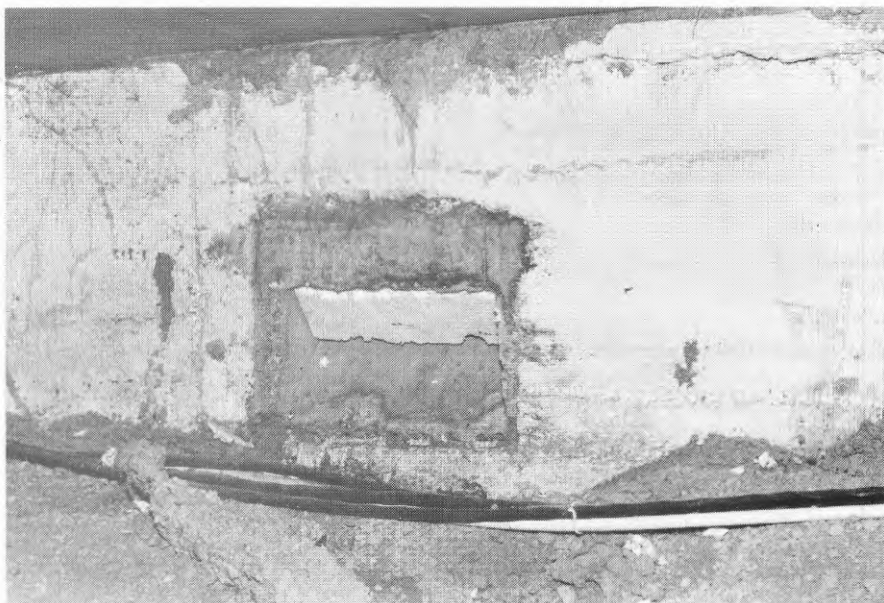
16 Uteluftsintag i sockeln sätts igen.

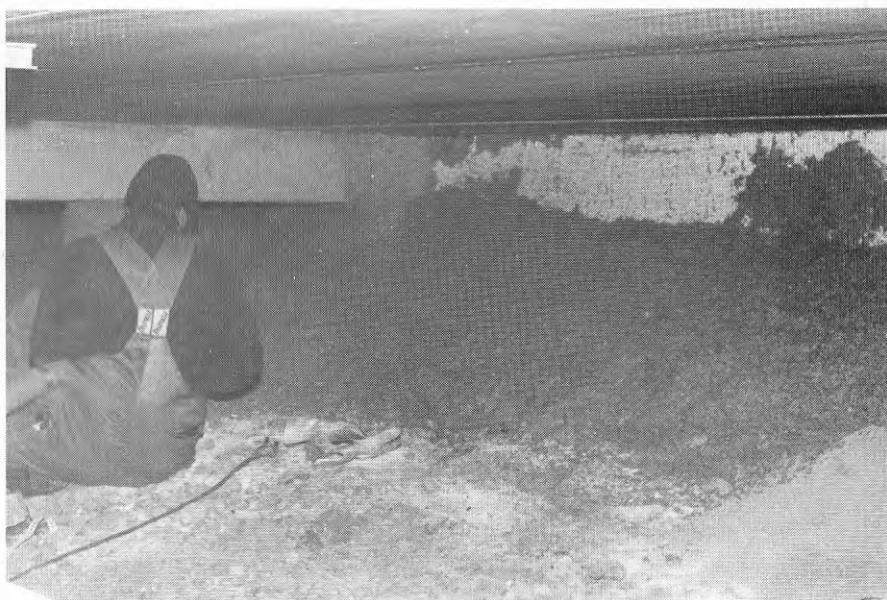
17 Sprutning på kryprummets botten ca 1 m in från sockeln med mineralull och lim till en tjocklek av ca 10 cm.

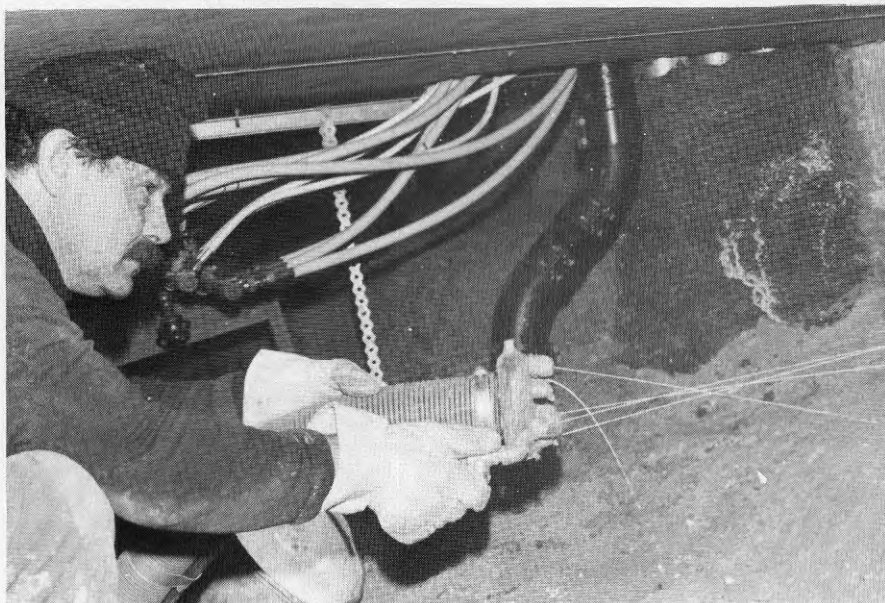
18 Efter färdigställning av kryprummets botten, sprutning på vägg (sockelns insida) med mineralull och lim till en tjocklek av ca 10 cm.

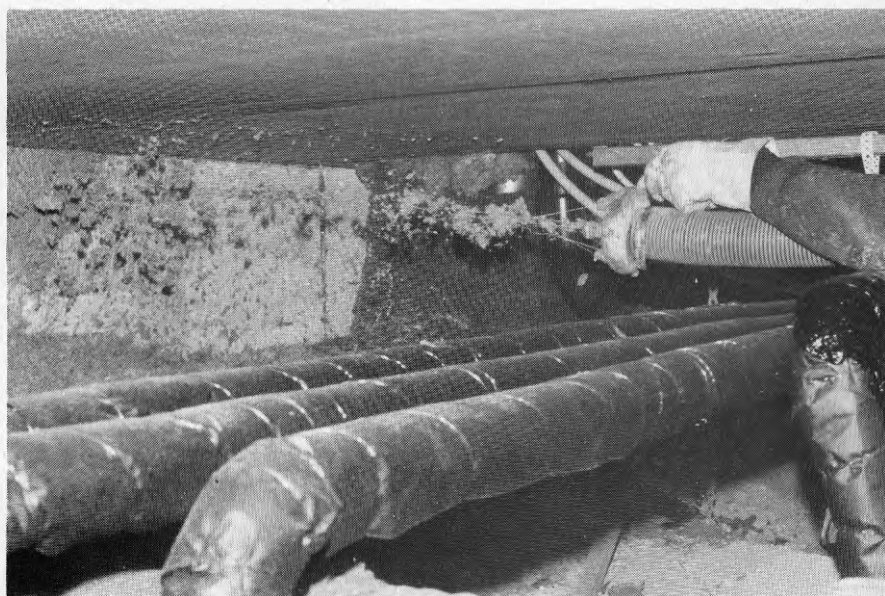
19 Sprutning av vägg bland hindrande rörledningar.

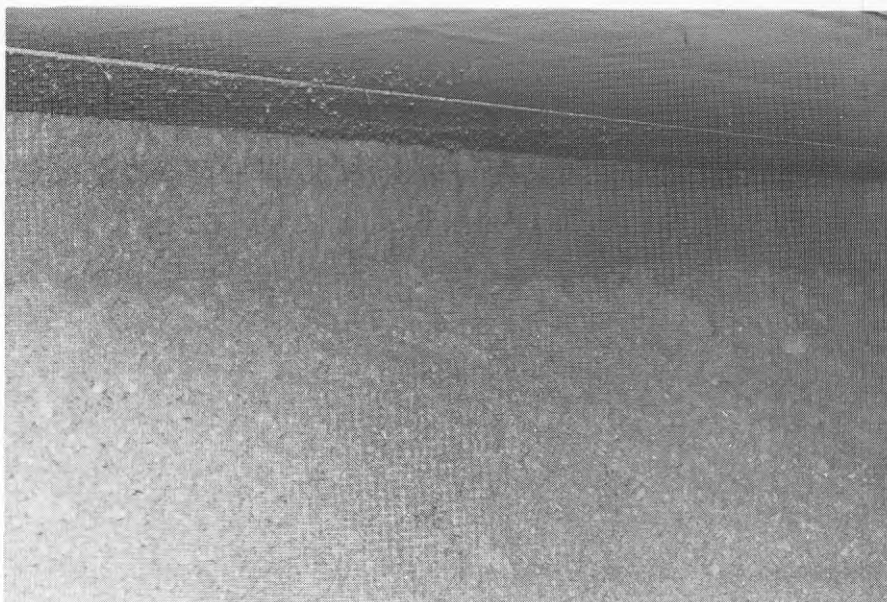
- 20 Tilläggsisolering av sockel och ca 1 m in på kryprumsbotten med mineralull och lim ca 10 cm tjockt skikt. Färdigt arbete.

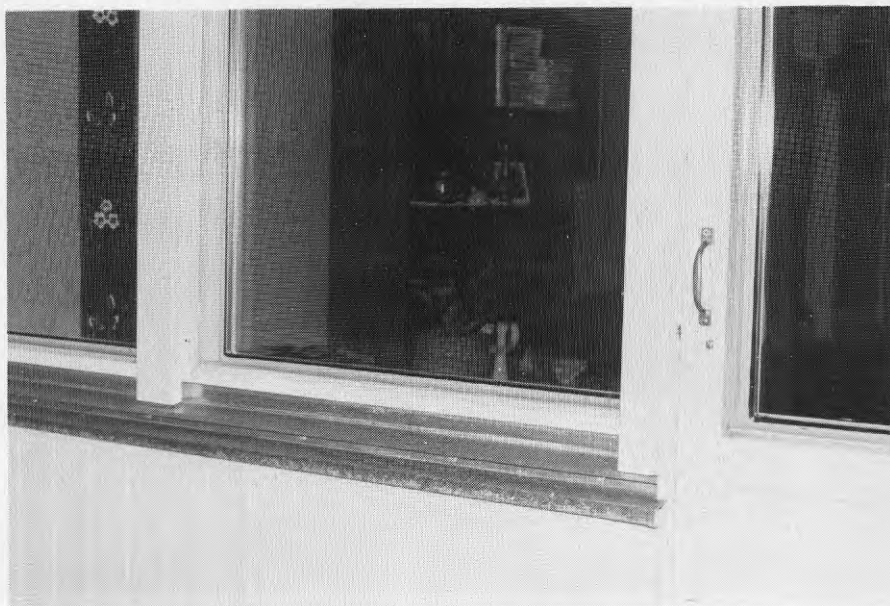
21 2-glas träfönster, sett från utsidan.

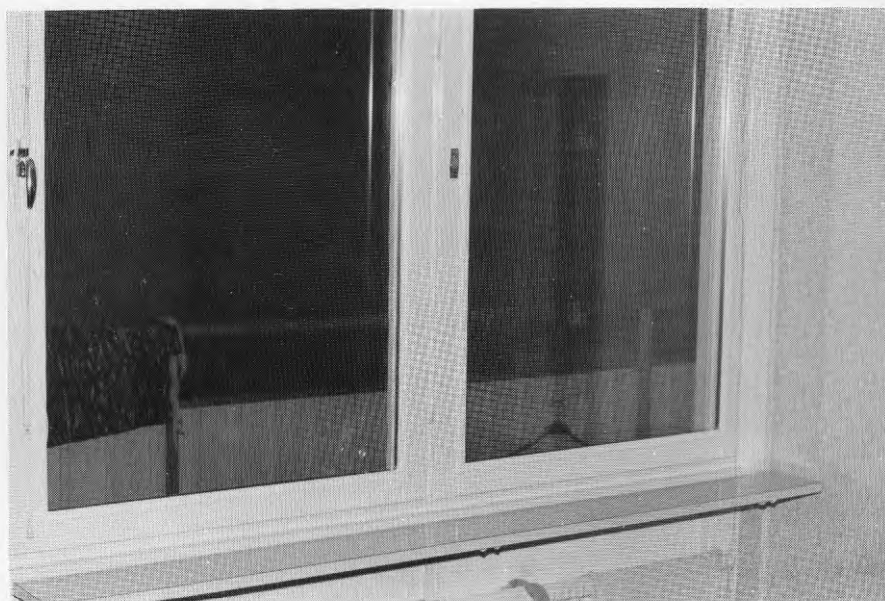
22 2-glas träfönster, sett från insidan.

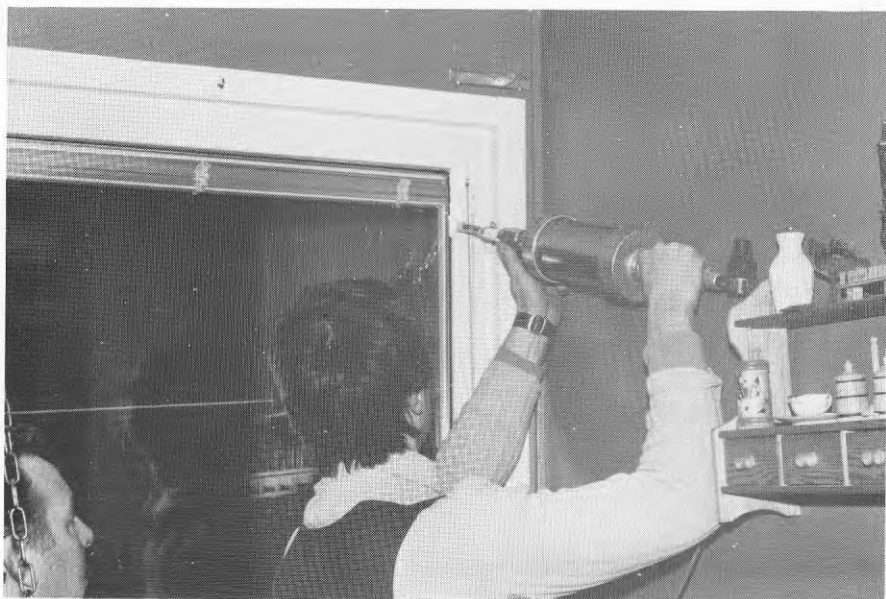
23 Insättning av 3dje rutan på innerbågens insida. Påläggning av Butylmassa) enligt Signa-metoden.

Åtgärderna gällde hus 12 och innebar att 2-glasfönstren förändrades till 3-glasfönster genom applicering av tilläggsruta på fönsterbågens insida. Det blev såsom väntat en omedelbar höjning av rumstemperaturen. Dessutom minskade kallraset från fönstren, vilket gjorde att man utan obehag kunde uppehålla sig närmare fönstren i lägenheterna.

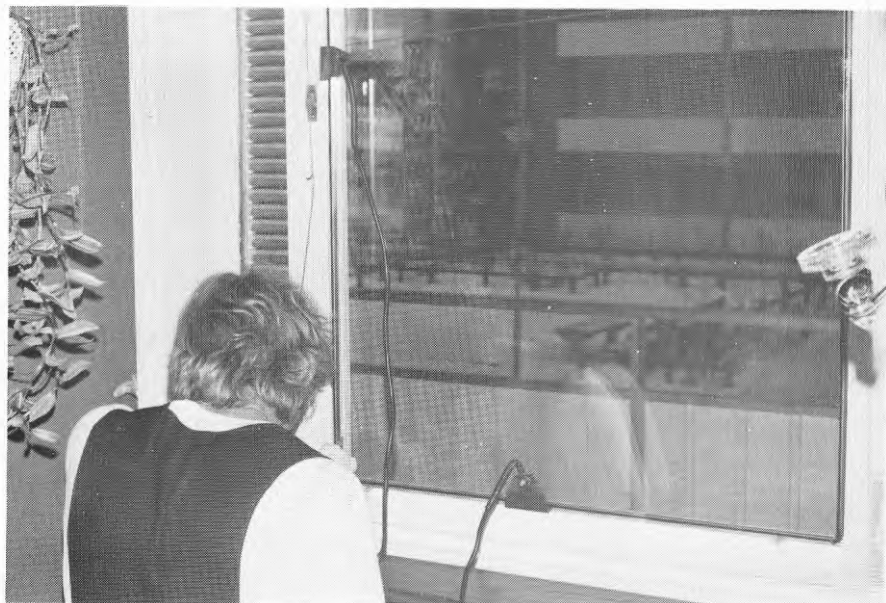
24 Uppvärmning av butylmassan efter det att 3dje rutan pressats in.

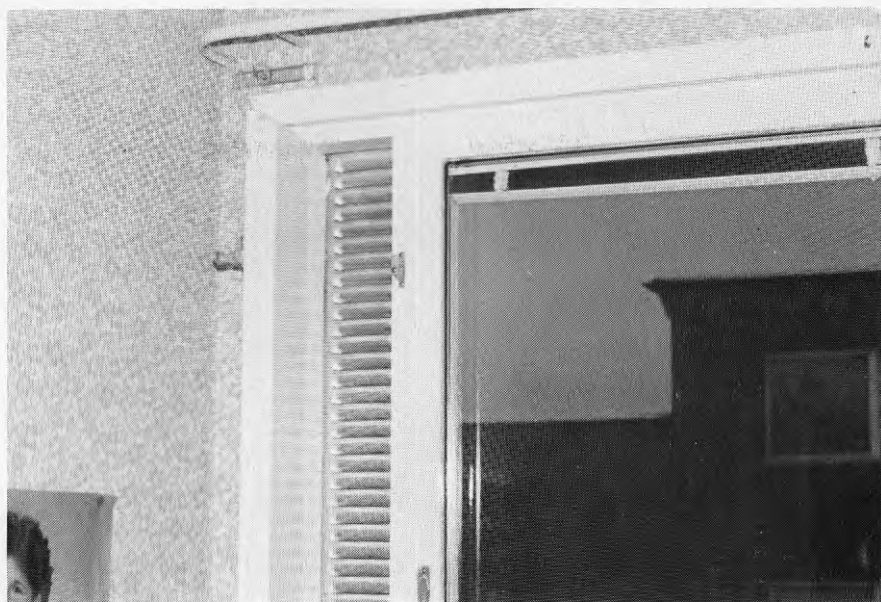
25 Vådringsbåge hakas av och avlägsnas.

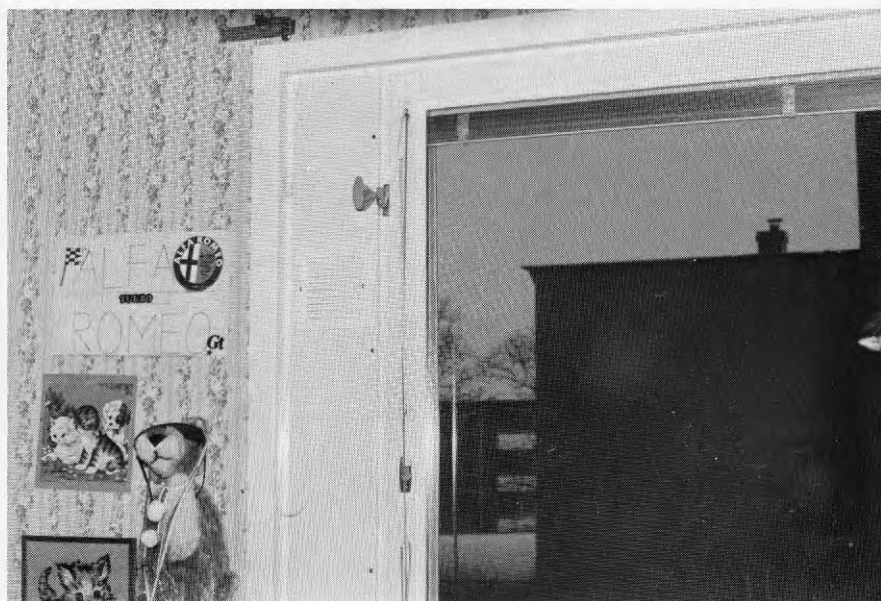
26 På vådringsbågens plats görs igenfyllning med isolermaterial och insätts tilluftsventil.

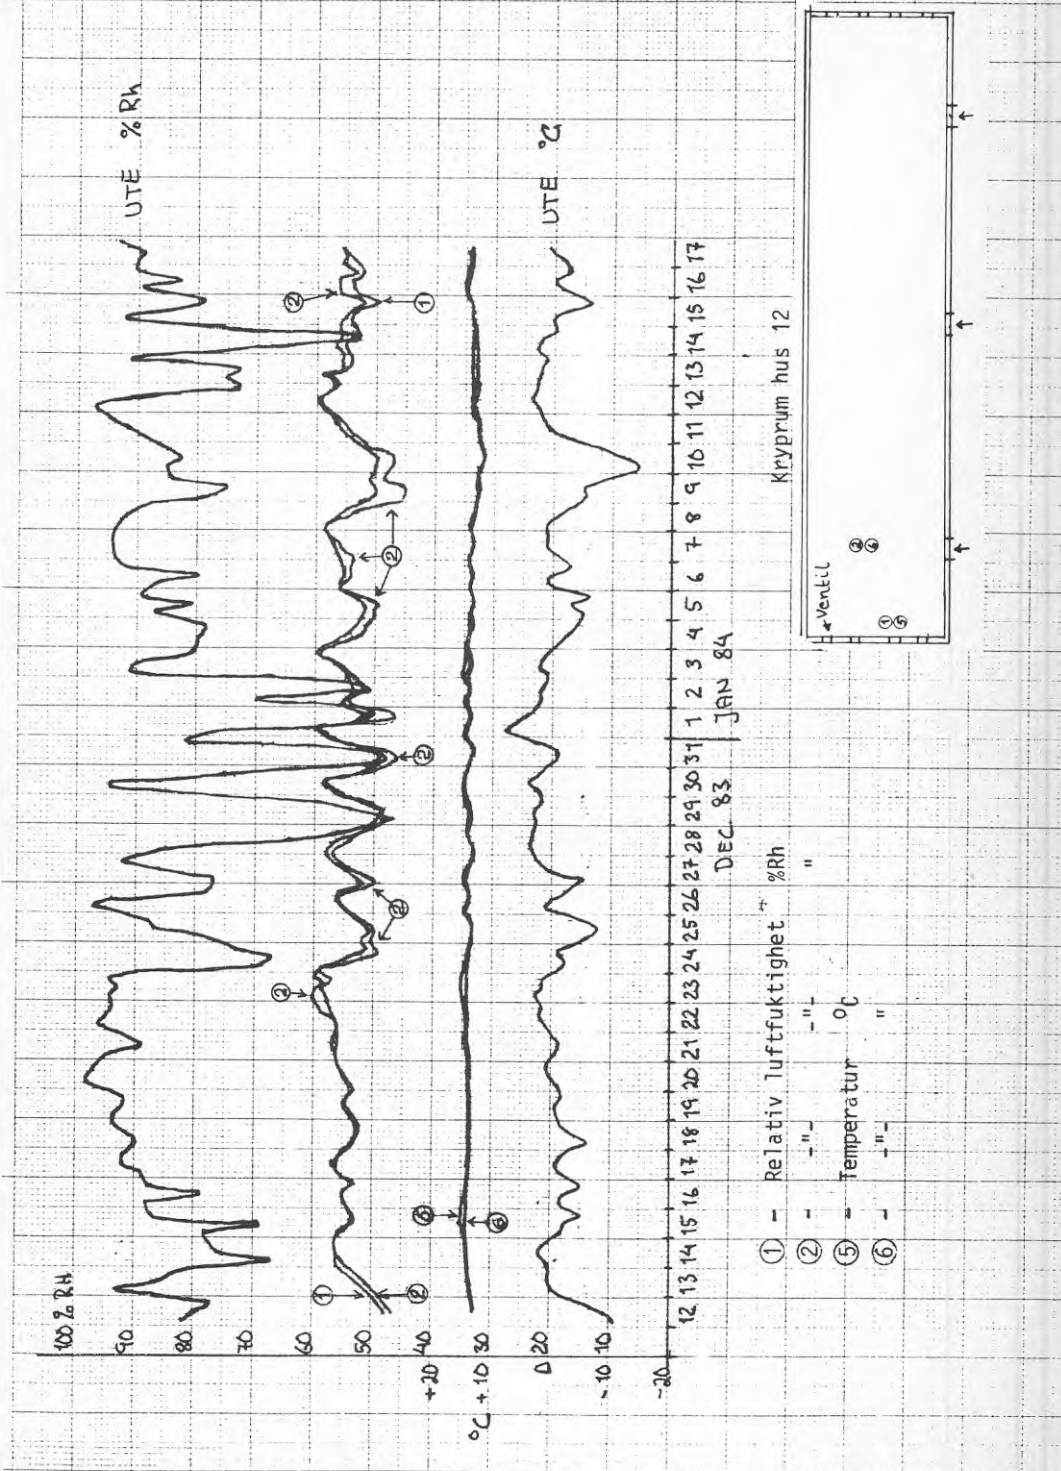
KV RANGSTRÖM 2, UPPSALA
 UNDERHÅLLS- OCH ENERGISPARBESIKTNING
 Temperatur och fuktmätning i kryprum
 i hus 12.

I åtgärdshuset 12 skedde mätningarna 12 dec 1983 - 17 jan 1984 samt efter åtgärd i kryprummet 14 febr - 4 mars 1984. Före åtgärd höll sig temperaturen i kryprummet tämligen jämnt omkring 13-14°C och fuktigheten 50-60 % Rh. Efter åtgärd hade temperaturen trots ofullständig tätning och tilläggsisolering stigit till 15-17°C och fuktigheten gått ner till 45-50 % Rh.
