R109:1986

Järnutfällningsproblem i grundvattenvärmesystem

Annika Lindblad-Pässe

Föreliggande rapport behandlar järnutfällningsproblem i grundvattenvärmesystem. En uppföljning av 15 anläggningar har genomförts. Vatten- och utfällningsprover har tagits, mikroorganismer har undersökts och driftsproblem har studerats. Förslag till åtgärder har utarbetats, dels för att förhindra järnutfällningar i systemen och dels för att avlägsna befintliga utfällningar. Förmågan hos olika material att adsorbera järn har undersökts i laboratorium.

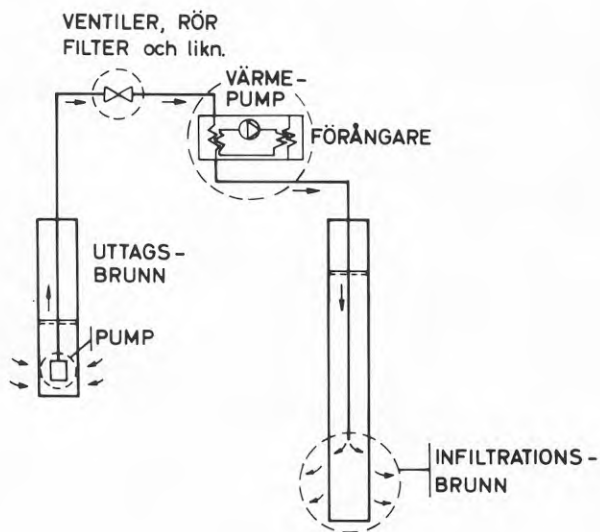
I grundvattenvärmsystem är det vanligen brunnar, slangar och förångare som sätter igen, figur 2.1.

Figur 2.1. Kritiska punkter för igensättning i grundvattenvärmsystem.

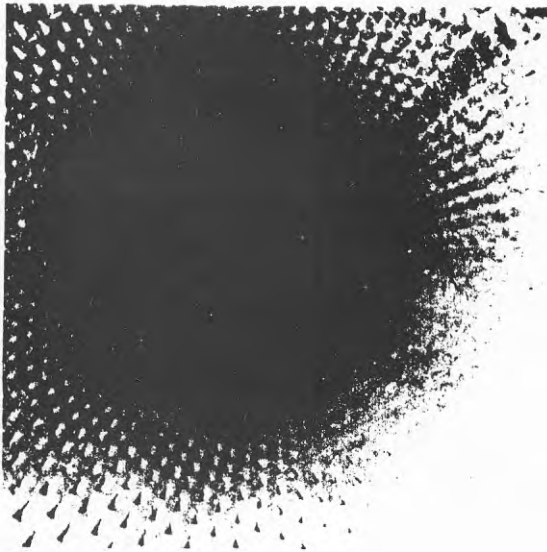
Figur 2.2. Igensättning i brunnsfilter orsakad av järnutfällningar. Bild a) visar ett filter som efter fem års drift blivit helt igensatt och bild b) visar samma filter efter rensning och ytterligare fem års drift men med behandling mot igensättning. Efter Krems 1976

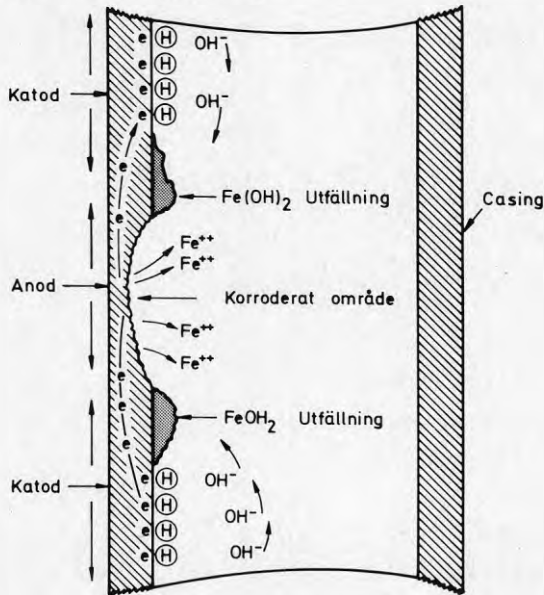
I många fall följer korrosionsproblem och igensättningsproblem varandra. I system med metallrör eller brunnsfilter av metall kan korrosion ge metalljoner i vattnet. Utfällning av dessa kan sedan ske på andra ställen i systemet, figur 2.3.

Figur 2.3. Elektrolytisk korrosion av brunnsrör som medför löst järn i vattnet. Järnet fälls ut som järnhydroxid på andra delar av röret, FAO (1980).

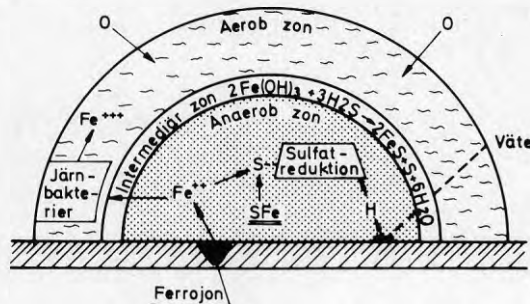
Utfällningar kan indirekt orsaka korrosion genom att miljön under utfällningarna blir lämplig för anaeroba mikroorganismer, t ex sulfat-reducerande bakterier, som producerar korrosiva ämnen. Utfällningen bildar en s k tuberkel, en liten bubbla bestående av olika utfällningsprodukter och organismer, figur 2.4.

Figur 2.4. Sammansättningen hos en tuberkel som bildas av järnutfällningar. Efter Eistrat & Thorén (1980).

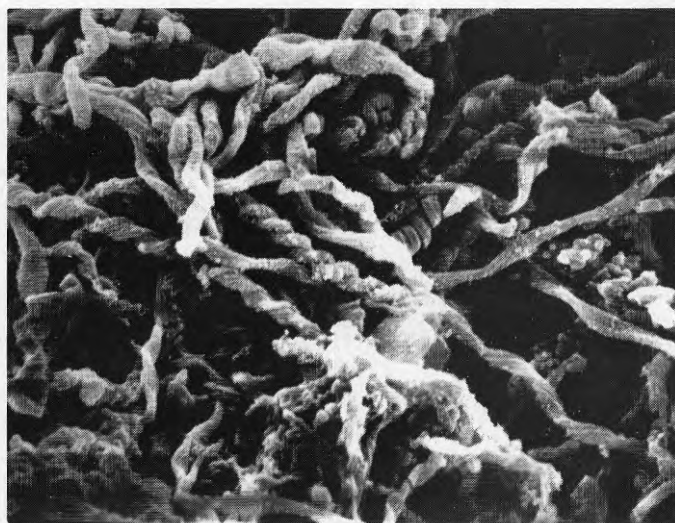
Figur 5.2. Järnbakterier från en brunn i Falkenberg. Fotot är taget i elektronmikroskop, 3000x.

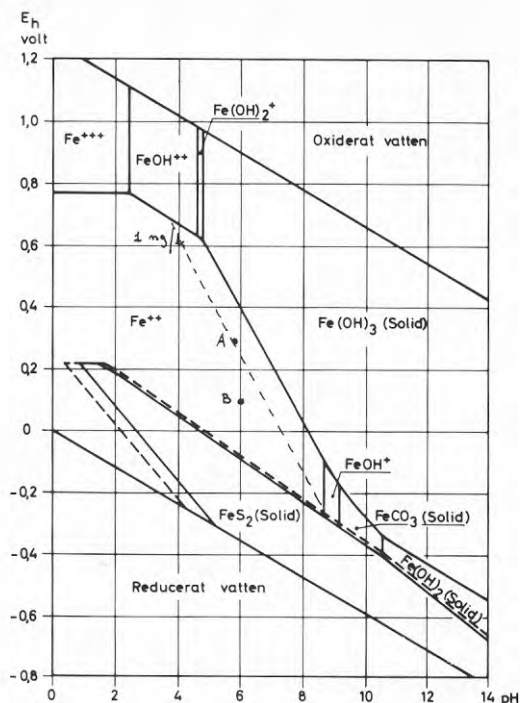
I figur 5.5 har lagts in analysresultat från två olika anläggningar. Järnhalt och pH är lika men redoxpotentialen är olika i vattnet. Ur figuren kan utläsas att vatten från anläggning (A) har överskridit lösligheten för järn(II) medan vatten från anläggning (B) ligger i området där lösligheten för järn(II) är hög. Anläggning A har stora utfällningsproblem medan anläggning B har fungerat bra i flera år utan problem.

Figur 5.5. Stabilitetsdiagram för järn. Värderna från två olika anläggningar är inlagda i diagrammet.

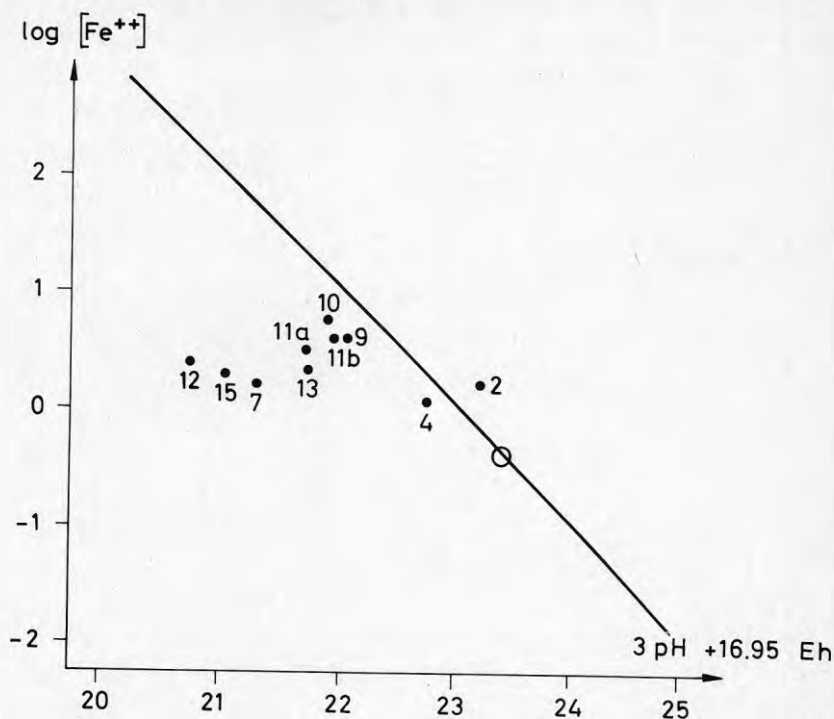
I fält har Eh, pH och järnhalt uppmätts för uppföljningsanläggningarna. Dessa värden är inlagda i figur 5.6. Det vertikala avståndet till linjen visar hur mycket ytterligare järn vattnet kan lösa. Ligger värdena för anläggningen över linjen är lösligheten överskriden och troligen finns järnutfällningar i vattnet.

Figur 5.6. Löslighet för Fe^{2+} som funktion av Eh och pH. Värderna från uppföljningsanläggningarna är inlagda i figuren.

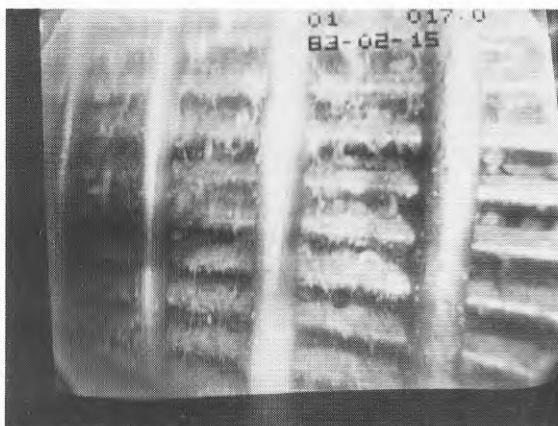
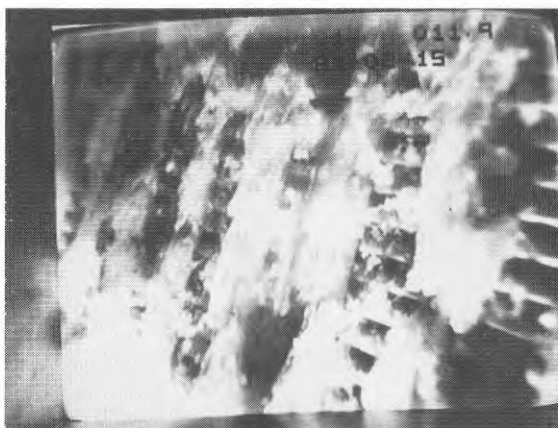
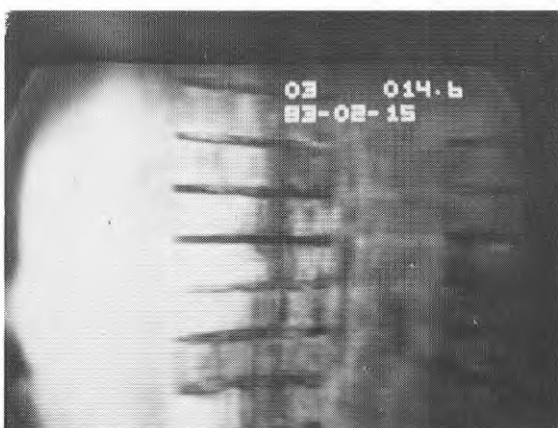
Figur 7.2. Järnutfällningar i filterbrunnar. Bilderna är tagna med undervattenskamera. a) och b) visar utfällningar i och utanför slitsarna i ett rostfritt filterrör, typ "Johnsson screen". c) visar utfällningar i slitsarna på ett träfilterrör, typ "OBO".

För att lösa upp järnutfällningar behövs vanligen starka syror. Det finns många olika att välja på och en avvägning får göras mellan ekonomi, effektivitet och eventuella negativa effekter. Saltsyra, HCl, är mycket korrosiv jämfört med oxalsyra men oxalsyra är betydligt dyrare. De vanligaste syror som används för rensning är saltsyra, oxalsyra, sulfaminsyra, ättiksyra, fosforsyra och betsyra (innehåller HCl eller H_2SO_4). Svavelsyra är inte lämplig för den kan bilda gips om kalcium finns tillgängligt. Effekten av saltsyra kan bli dålig vid mycket låga pH. Tillsats av stabilisatorer (citronsyra, ättiksyra eller "Rochelle salt") kan förbättra effekten. En annan fara med saltsyra är att den kan medföra silikatsvällning som i sin tur medför nya igensättningsproblem. Saltsyra får inte komma i kontakt med galvaniserat material eftersom zinken förstörs och knallgas kan bildas. Tillsats av korrosionsinhibitorer t ex tekniskt gelatin kan skydda järn- och metalldelar mot syraangrepp, (Anonym).

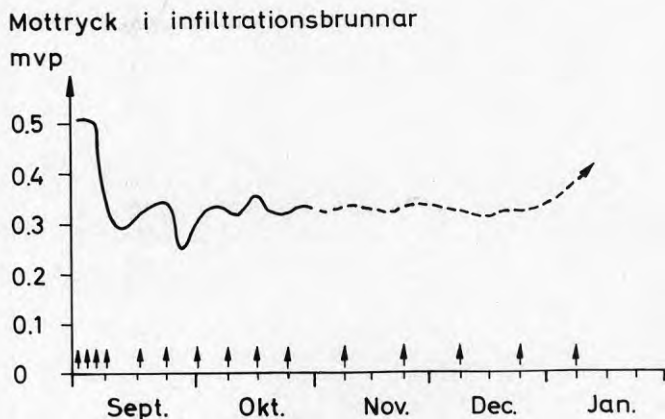
De nämnda faktorerna har medfört att infiltrationsbrunnen satt igen av järnutfällningar ett flertal gånger.

Figur 7.3. Mottryck i infiltrationsbrunnen vid klorbehandling. Pilarna anger klortillsats.

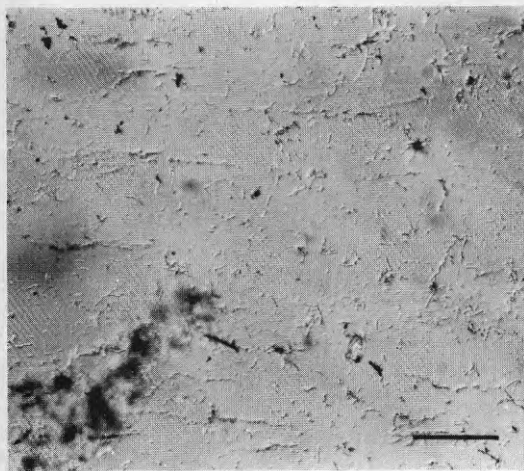
Figure 2a. Biofilms formed in the biofilm reactor in system 1 under turbulent conditions. Bar indicates 100 μm .

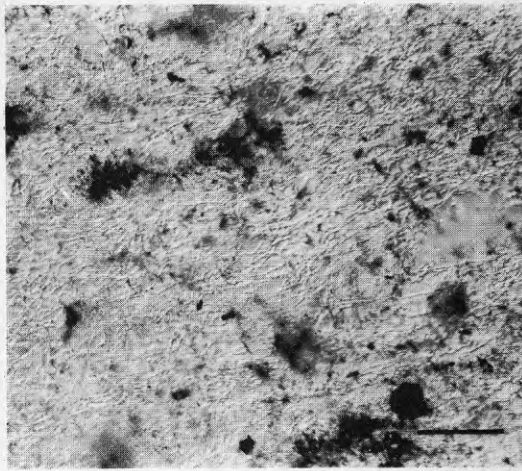
Figure 2b. Biofilms formed in the biofilm reactor in system 2 without turbulence. Bar indicates 100 μm . The stalks of *Gallionella ferruginea* can be seen as twisted bands crossing Figure 2b in several layers while fragments of stalks remain on the test surface in Figure 2a. The viable kidneyshaped apical cells of *G. ferruginea* are not possible to distinguish. The dark areas of the pictures are precipitated iron.
