R53:1977

**Galvanisk korrosion på
kopplingar hos mark-
förlagda vattenledningar**

Göran Camitz

GALVANISK KORROSION PÅ KOPPLINGAR HOS MARKFÖRLAGDA
VATTENLEDNINGAR

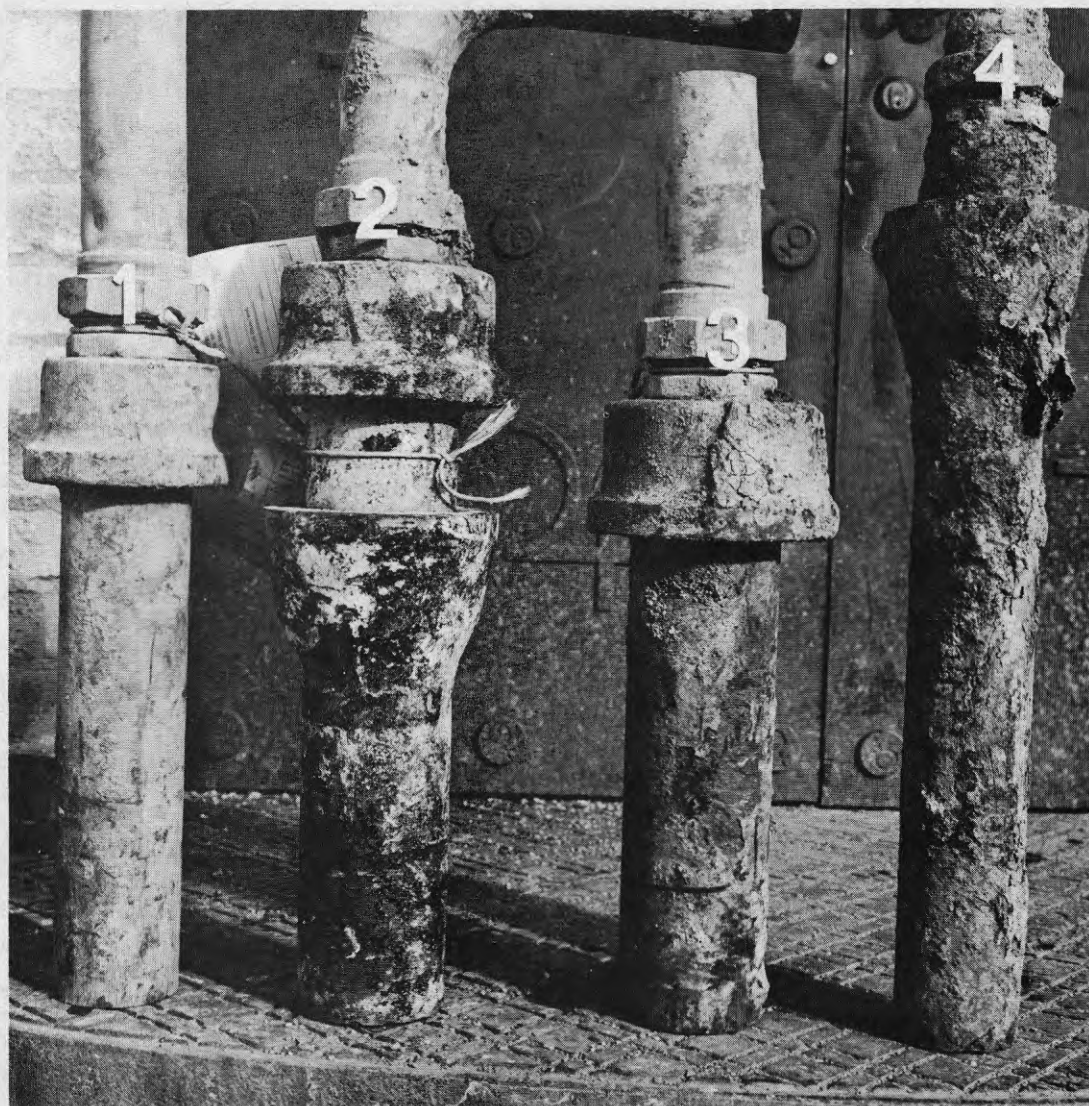
FIGUR 6. De 4 rören innan avlägsnande av jord och korrosionsprodukter.

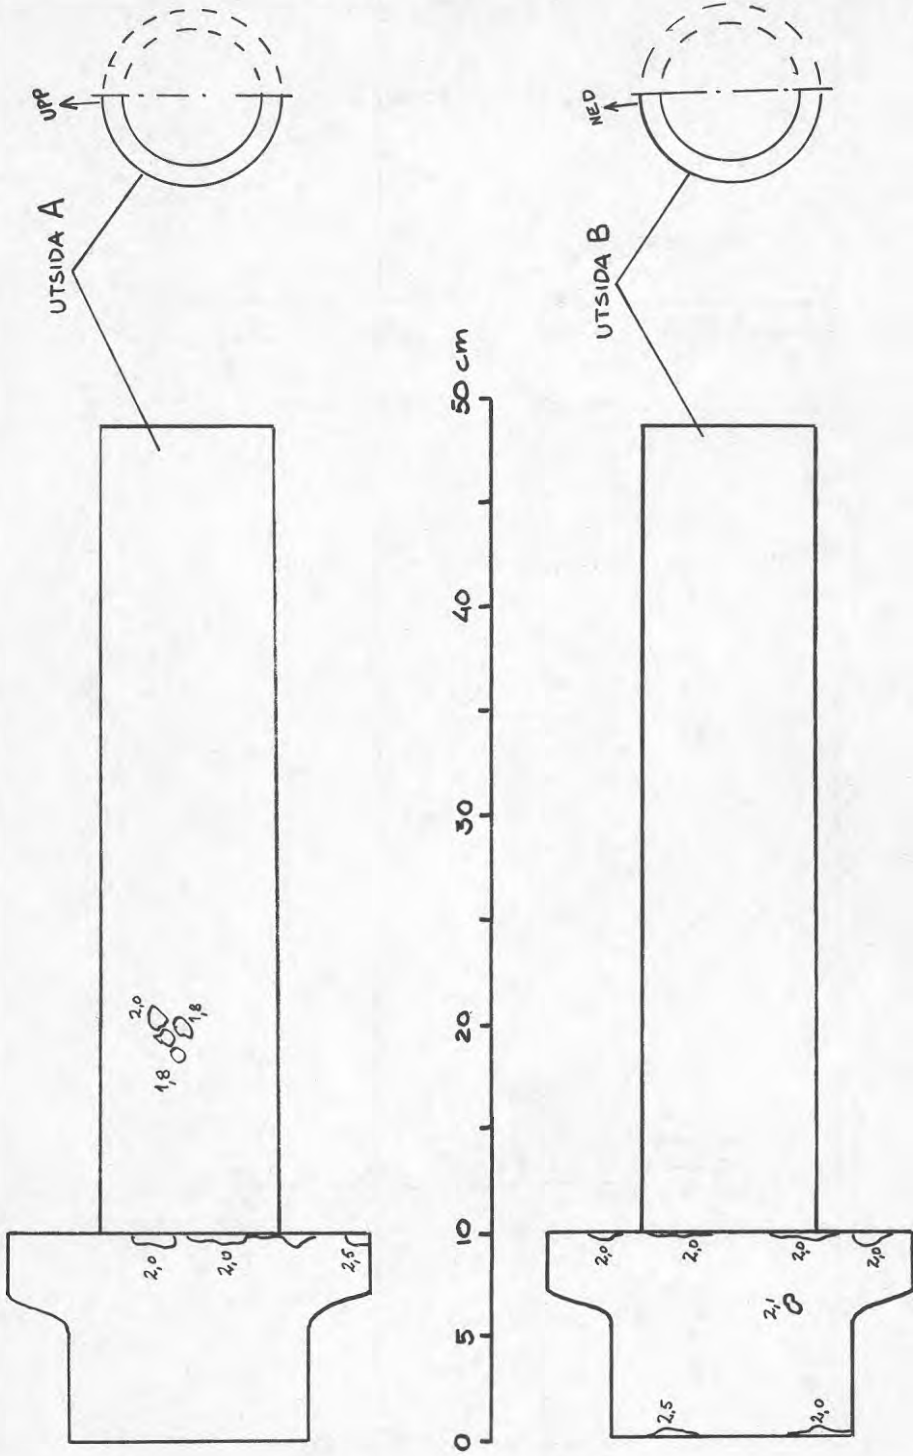
Rör 1, utsidan. - Som framgår av FIG. 11 och TAB. 4 är korrosionsangreppens utbredning relativt liten, 2,4% av konstruktionens yta är angripen. Vidare framgår det att angreppen främst var koncentrerade till gjutjärnshuven.

Vid besiktningen noterades att praktiskt taget hela huvens utsida var angripen genom grafitisk korrosion till ett djup av 0,1 - 0,3 mm. Detta framgår ej av figuren eller tabellen emedan endast angrepp med djup $\geq 0,5$ mm har medtagits i dessa.

Även i rör 1 var samtliga rördelar i kontakt med varandra. De invändiga skadorna var också här koncentrerade till närheten av kopplingen varför dessa sannolikt har uppkommit genom galvanisk korrosion. Även de utvändiga angreppen var koncentrerade till området närmast kopplingen nämligen gjutjärnshuven. Det är således troligt att galvanisk korrosion åtminstone till en viss del har varit orsak till skadorna på gjutjärnshuvens utsida.

FIGUR 11. Rör 1. Skiss av utsidan med angivande av angreppens läge, djup i mm samt rörets orientering i jorden.

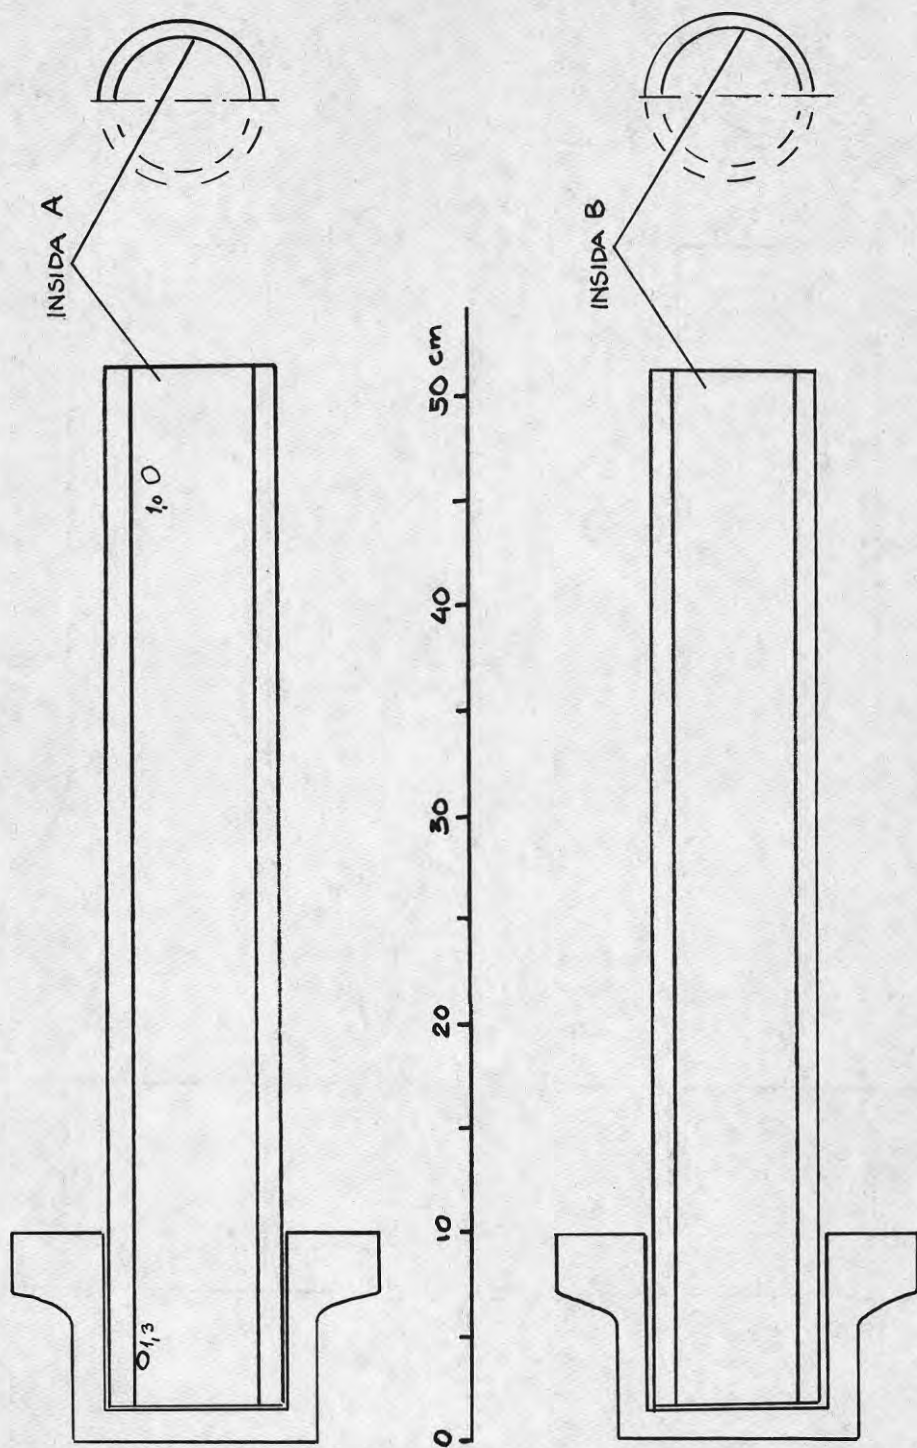
FIGUR 12. Rör 1. Skiss av insidan med angivande av angreppens läge, djup i mm samt rörets orientering i jorden.

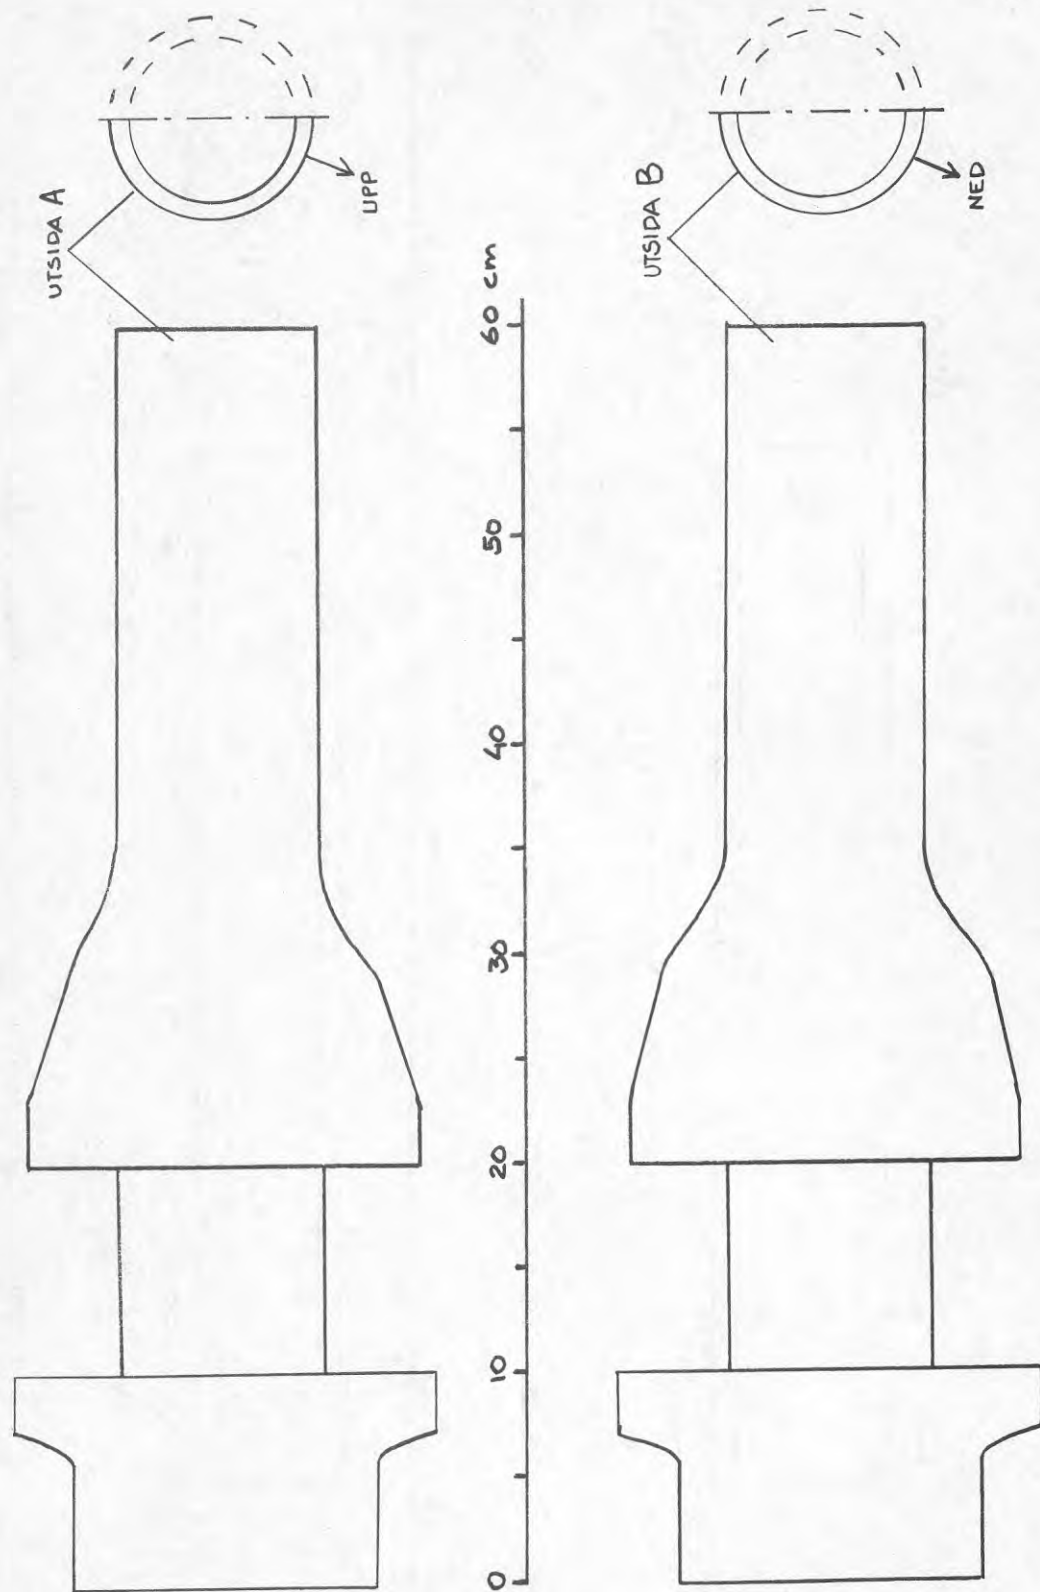
Rör 2, utsidan. - Inga korrosionsangrepp kunde noteras på någon del av gjutjärnskonstruktionens utsida. FIG. 13 och TAB. 6.

En faktor som kan ha haft betydelse för att inga utvändiga angrepp noterades på rör 2 är att den besiktigade delen av gjutjärnsröret delvis var ingjuten i grovbetong. Det kan inte utslutas att betongen kan ha bidragit till att jordomgivningen närmast röret alkaliserats och därigenom verkat skyddande mot angrepp orsakade både genom galvanisk korrosion och korrosion orsakade av luftningsceller. Ätminstone står det klart att den del av ytan som var omsluten av betongen inta kan ha påverkats av luftningsceller.

FIGUR 13. Rör 2. Skiss av utsidan med angivande av rörets orientering i jorden.

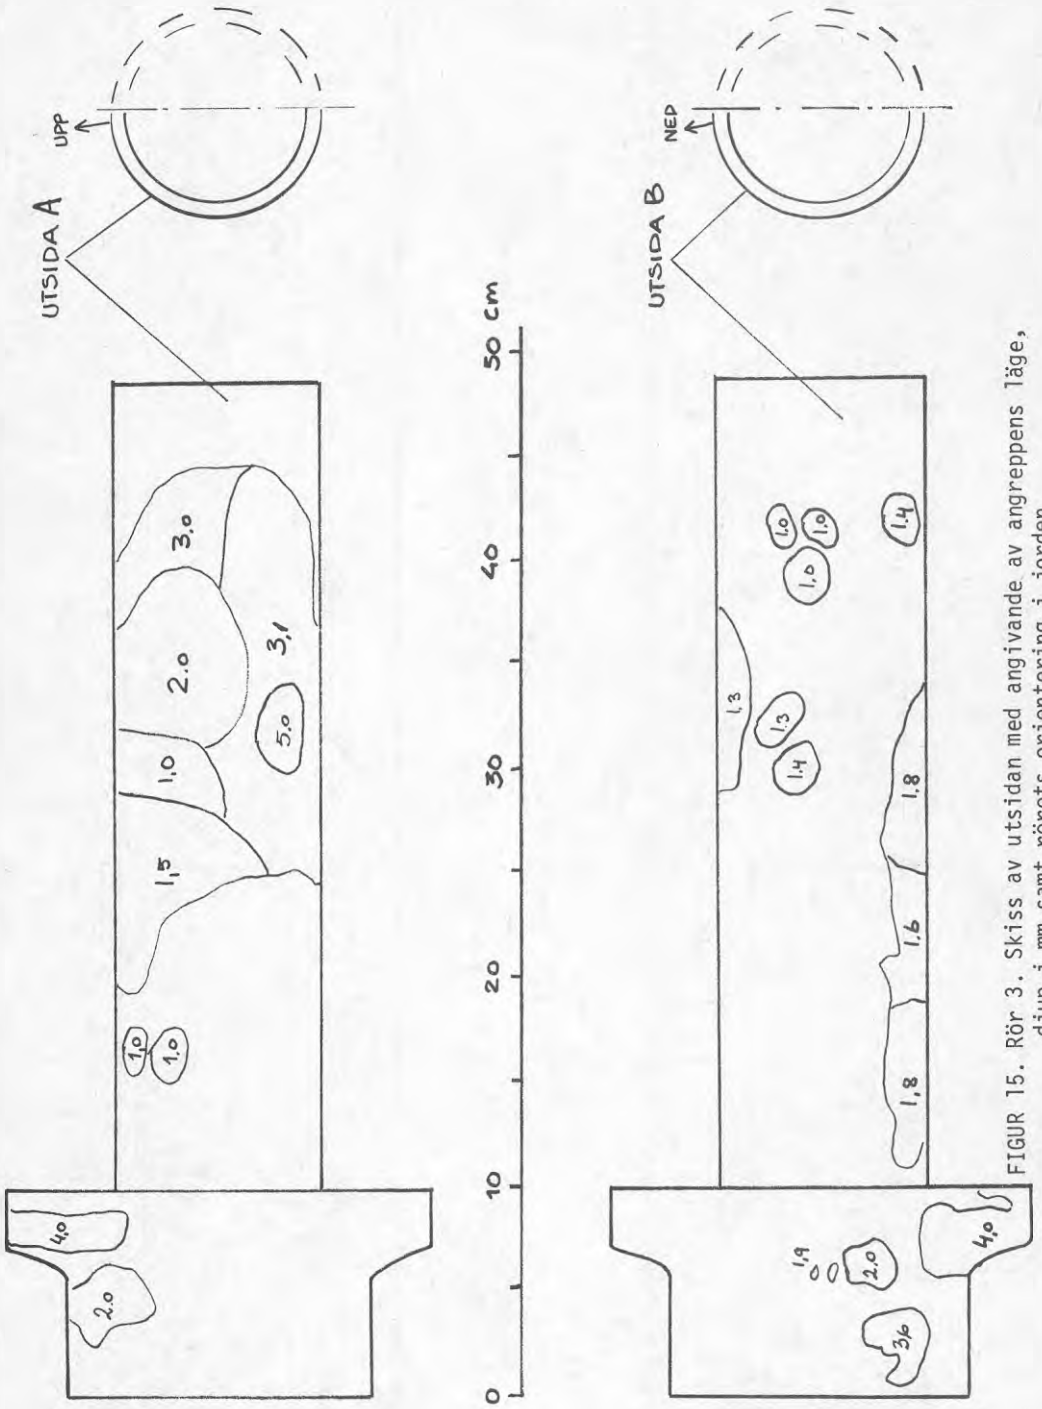
I rör 3 var samtliga rördelar i metallisk kontakt med varandra. De invändiga skadorna var koncentrerade till området i närheten av mässingskopplingen och har därför sannolikt uppkommit genom galvanisk korrosion. De utvändiga skadorna var spridda över hela gjutjärnsytan. Emellertid återfanns den största andelen av skadorna på ett avstånd av 20 - 40 cm från kopplingen, varför dessa sannolikt inte har orsakats av galvanisk korrosion utan genom inverkan av luftningsceller pga den rikhaltiga lerinblandningen i kringfyllningen. Det kan dock inte uteslutas att åtminstone en del av skadorna på gjutjärnshuven har orsakats av galvanisk korrosion.

Med anledning av vad som nämnts i avsnitt 7.2 om de utvändiga skadorna på rör 3, bedöms korrosionshastigheten för angrepp orsakade av luftningsceller på detta rör vara 0,10 - 0,50 mm/år.

FIGUR 15. Rör 3. Skiss av utsidan med angivande av angreppens läge, djup i mm samt rörets orientering i jorden.

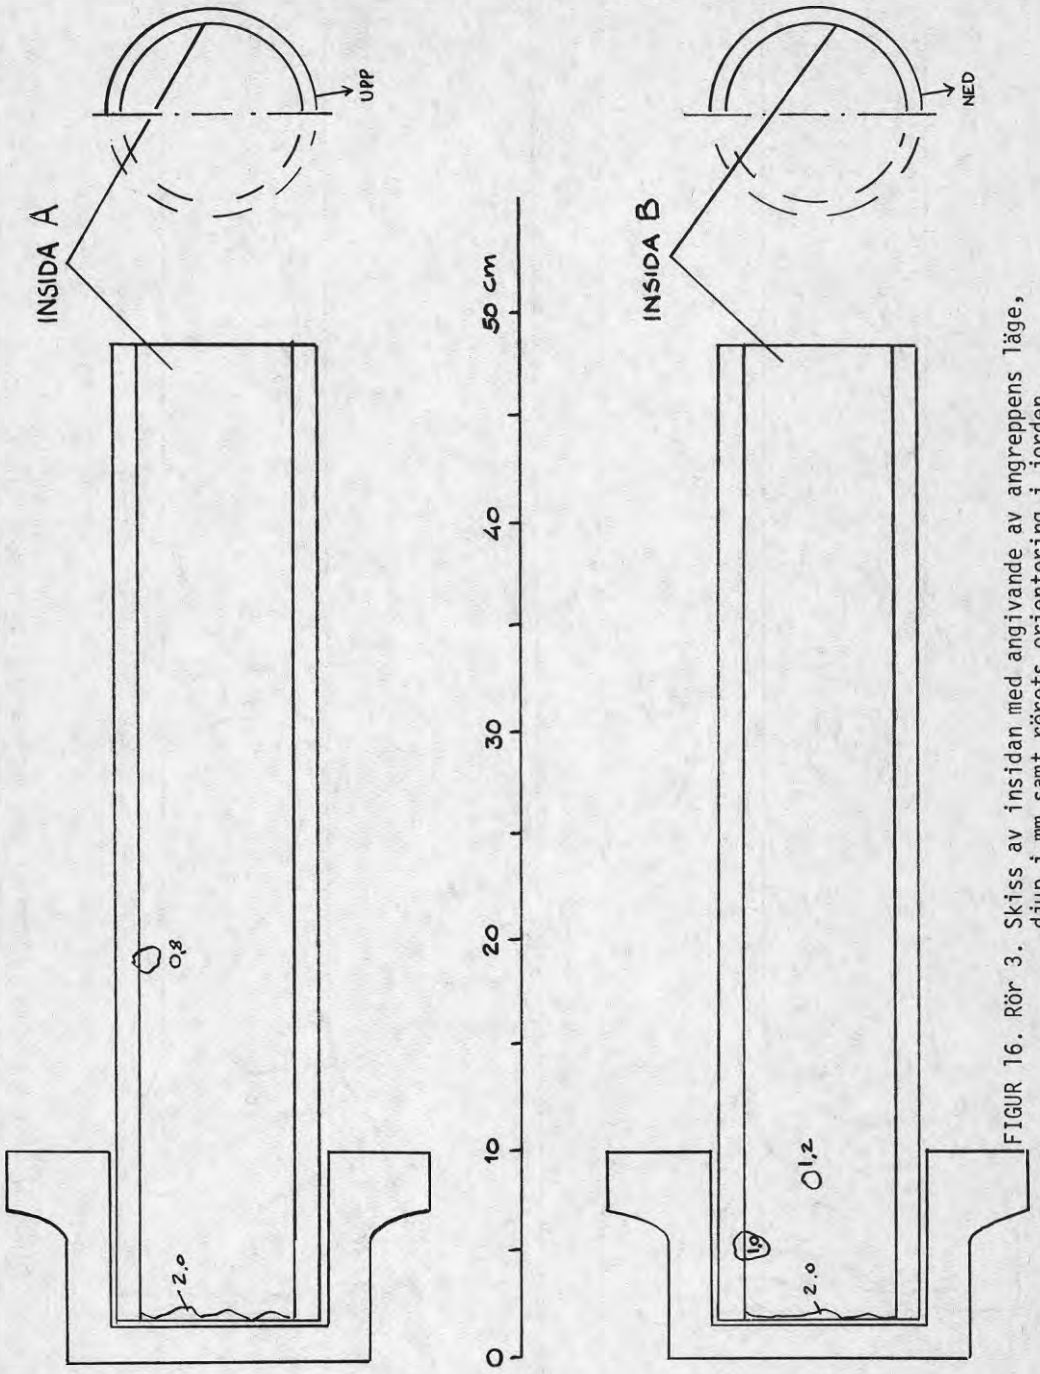
Rör 3, insidan. - Som framgår av TAB. 9 utgjorde korrosionsangreppen 1,2% av rörytan av vilka den största delen, 1,1% av rörytan, utgjordes av angrepp med djup >2,0 mm. Angreppen var i huvudsak koncentrerade till den del av rörytan som var belägen in till mässingskopplingen. FIG. 16.

FIGUR 16. Rör 3. Skiss av insidan med angivande av angreppens läge, djup i mm samt rörets orientering i jorden.

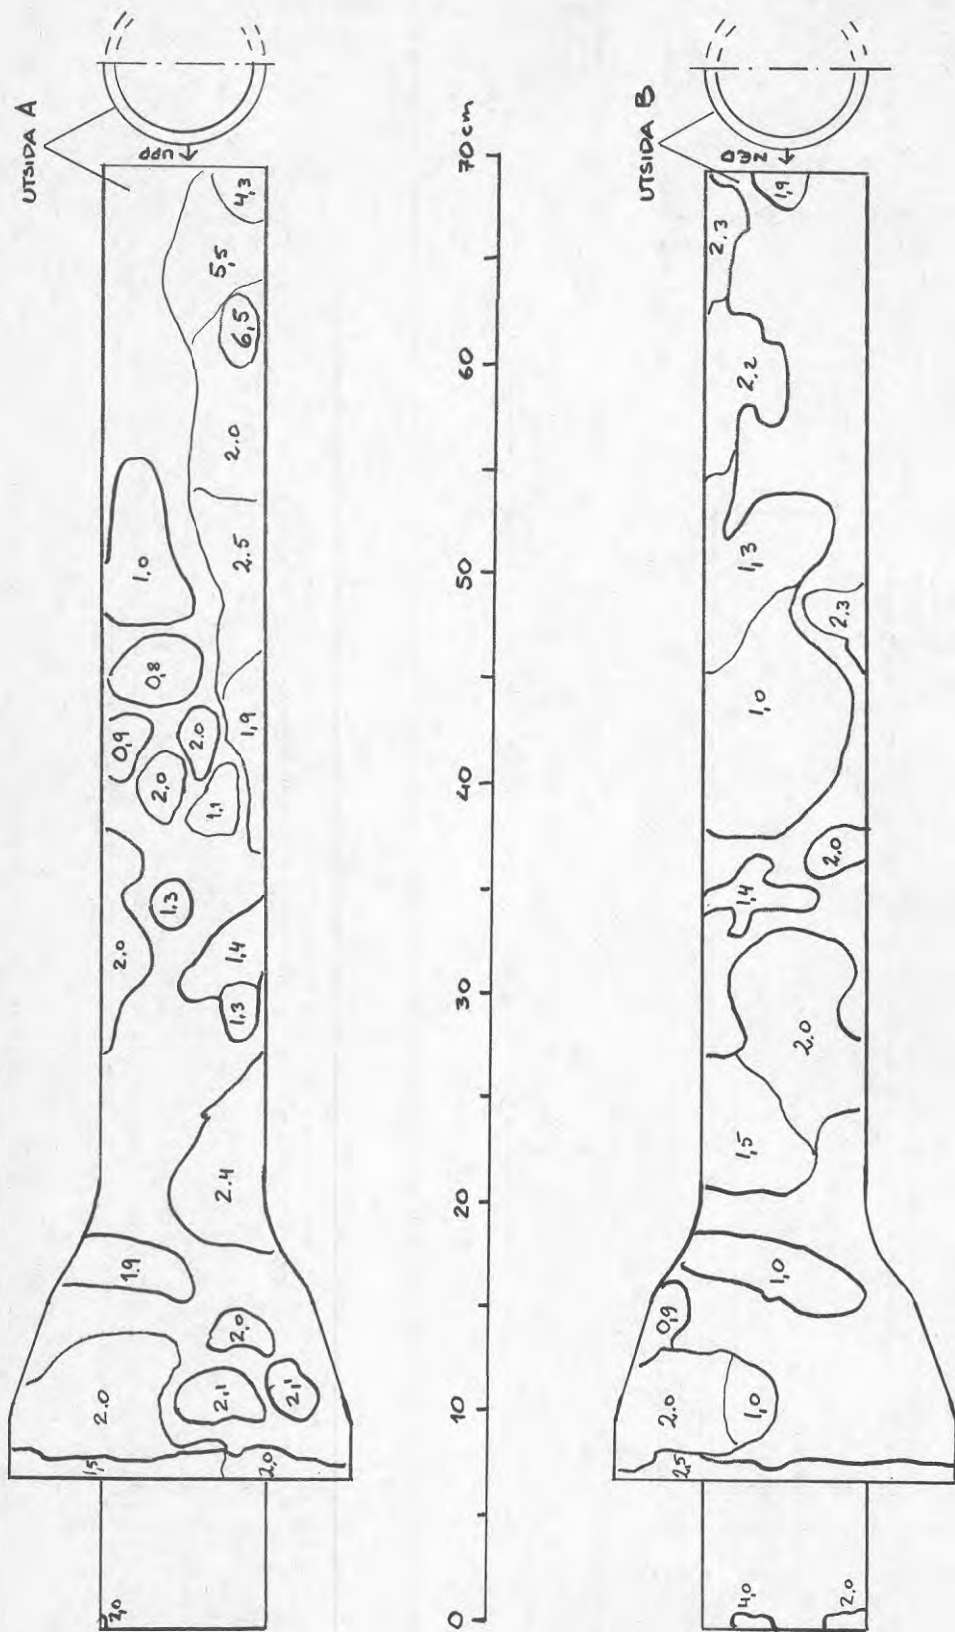
Det är endast möjligt att ange säkra värden på korrosionshastigheten för utvändiga angrepp orsakade av luftningsceller för rör 4 emedan detta rör är det enda där det pga den elektriska isoleringen är möjligt att med säkerhet skilja denna angreppstyp från den galvaniska korrosionen. Korrosionshastigheten för angrepp orsakade av luftningsceller på rör 4 är 0,08 - 0,65 mm/år.

FIGUR 17. Rör 4. Skiss av utsidan med angivande av angreppens läge, djup i mm samt rörets orientering i jorden.

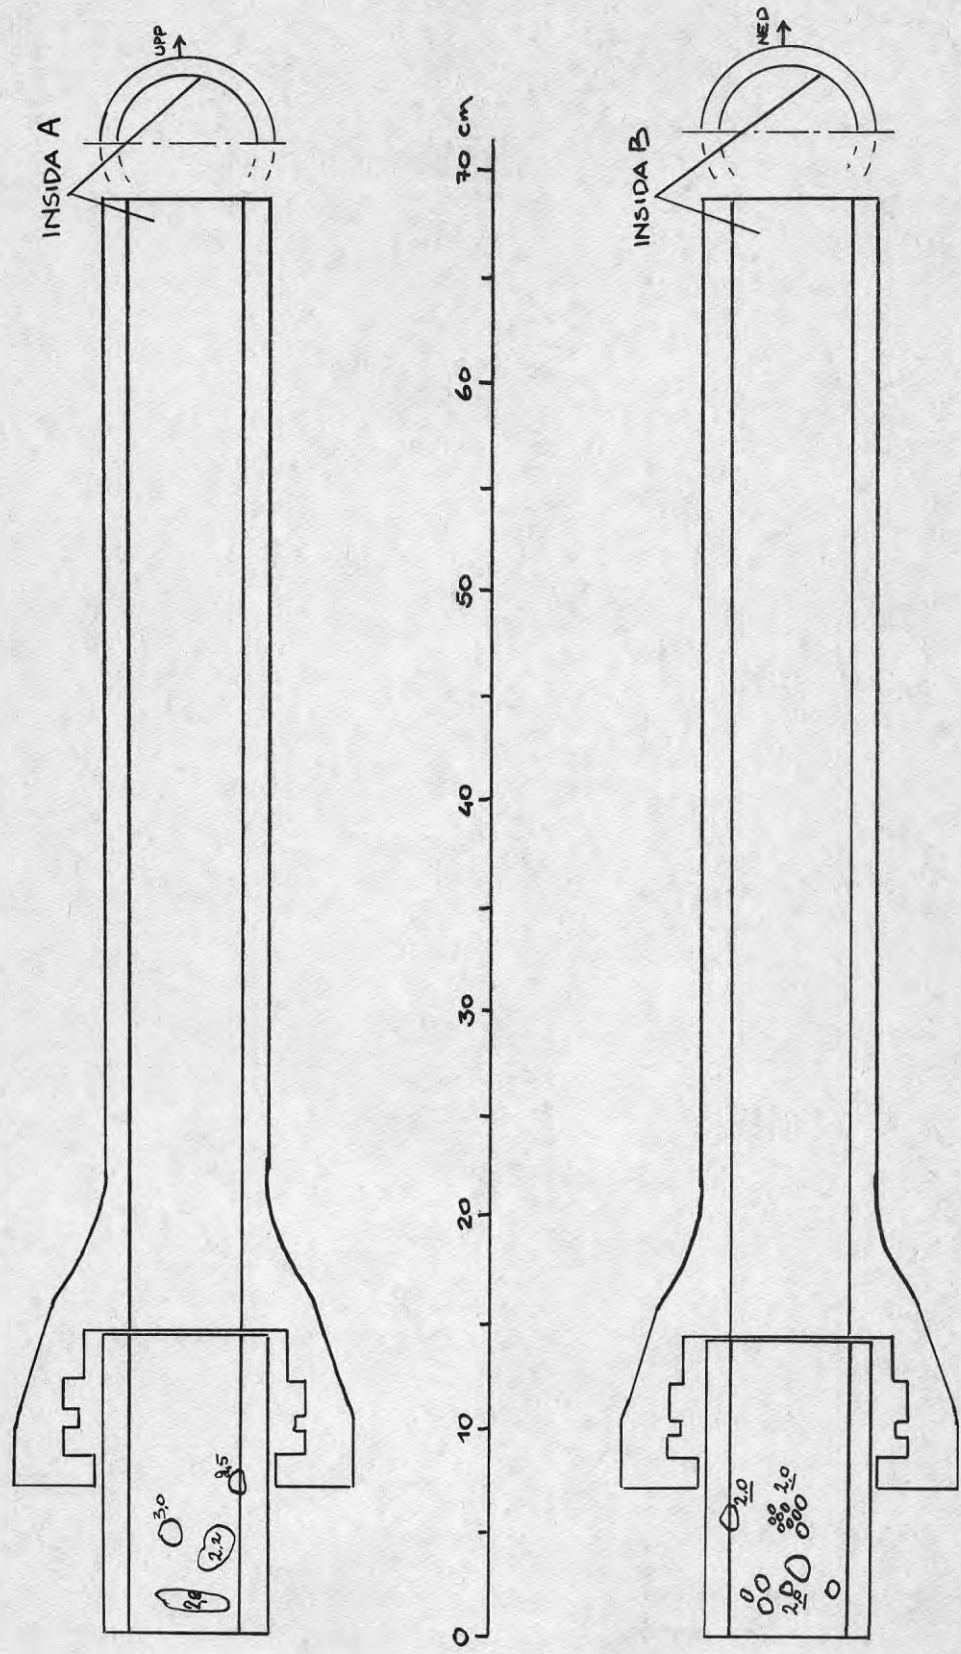
Rör 4, insidan. - Jämfört med rörets utsida var dess insida angripen i relativt liten utsträckning. I själva verket kunde korrosionsangrepp noteras endast på proppen, på vilken 3,7% av ytan var angripen. Samtliga angrepp hade ett djup >2,0 mm. TAB. 11. Av FIG. 18 framgår det att angreppen var koncentrerade till halvan av proppen närmast mässingskopplingen. Inga korrosionsangrepp kunde iakttas på själva rörytan.

En analys av korrosionsangreppens lokalisering på de enskilda rören medger i flera fall en bedömning av huruvida skadan uppkommit till följd av galvanisk korrosion i en bimetallicell eller om angreppet orsakats av en luftningscell. Det framgår t ex att korrosionsskadorna på muffen och rördelen på rör 4 inte kan ha uppkommit genom galvanisk korrosion emedan denna del var elektriskt isolerad från mässings- och koppardelen. Skadorna på muff- och rördelen har således med stor sannolikhet uppkommit pga luftningsceller. Galvanisk korrosion har sålunda endast varit möjlig på gjutjärnsproppen på rör 4. Både de in- och utvändiga skadorna på proppen är koncentrerade till den halva som är närmast mässings- och koppardelen. De utvändiga skadorna är belägna omedelbart intill mässingsdelen. Både de in- och utvändiga skadorna på proppen har således sannolikt uppkommit genom galvanisk korrosion.

FIGUR 18. Rör 4. Skiss av insidan med angivande av angreppens läge, djup i mm samt rörets orientering i jorden.
