R54:1977

**Undersökning av
byggnaders isoler- och
täthetsutförande genom
termografering**

**Bengt Axén
Bertil Pettersson**

Undersökning av byggnaders isoler- och
täthetsutförande genom termografering

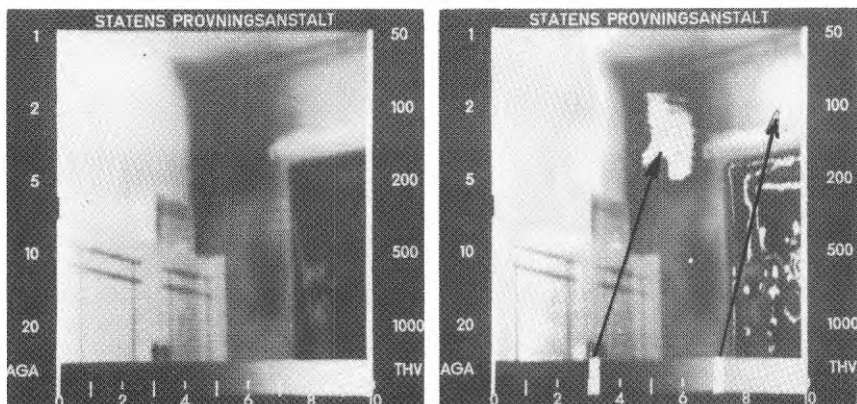
- a) Termogram för yttervägg av ytparti vid takvinkel. Nedkylda (mörka) områden framträder i termogrammet till vänster om fönstret (gråtonsbild till vänster och isotermbild till höger).

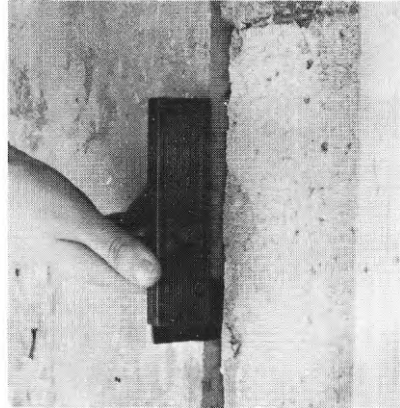
b) Fotografi av frilagt väggparti sett från den varma sidan. Genomgående spalt (sprickbildning) med vertikal utsträckning mellan lättbetongblock och betong. Denna defekt medförde att kall uteluft läckte in i konstruktionen med nedkylda ytpartier som följd.

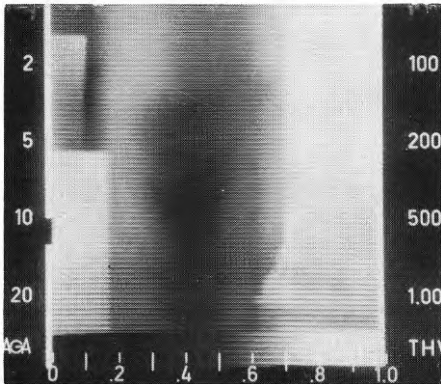
c) Termogram av delvis nedkyllt väggparti. Det nedkylda området har en vertikal utsträckning med relativt diffusa gränser och motsvarade en relativt stor andel av yttervägg från golv till tak. Nedkylningen här har samband med fel enligt bild b.

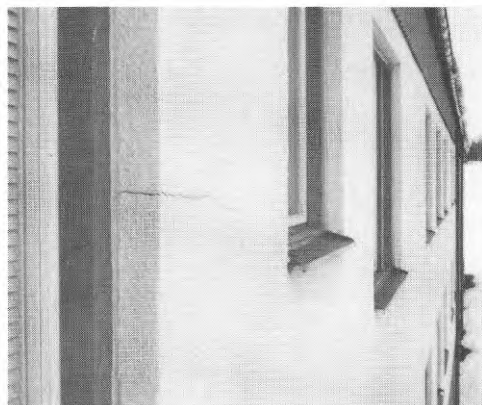
b) Fotografi av sprickbildning hos väggparti (taget från utsidan). Sprickan var genomgående och medförde direkt luftinläckning i rummet.

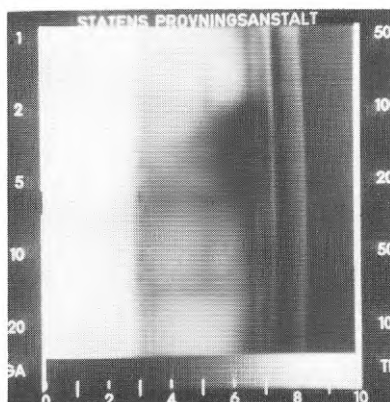
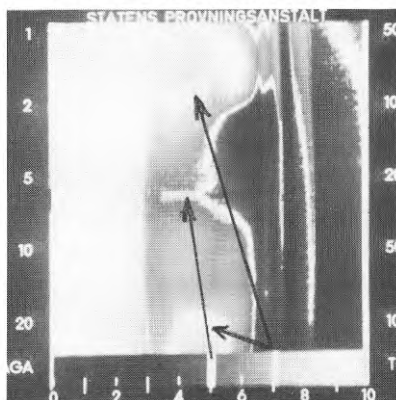
c) Termogram av delvis nedkyllt parti intill fönsterparti, luftinläckning dels genom fog mellan betongblock dels genom otät fog mellan vägg och fönsterparti.

d) $t_{ref} = 22^{\circ}\text{C}$
 $\Delta I = 1,1$ i enh
 $\Delta t = 1,5^{\circ}\text{C}$
 $v = \text{cirka } 0,3 \text{ m/s}$ (invid väggytan vid spricka)

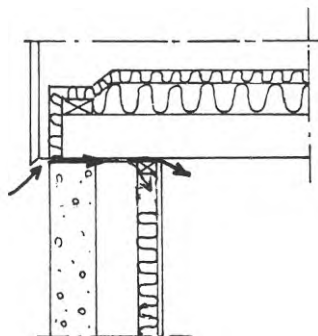
b) Skiss visande iakttaget fel (sprickbildning vid takfoten).

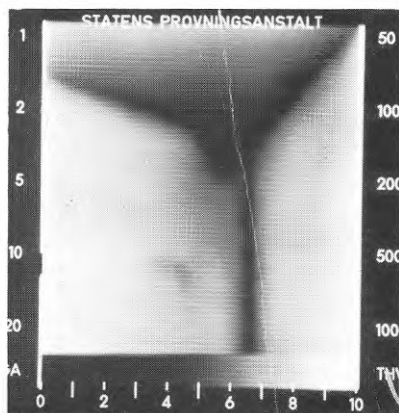
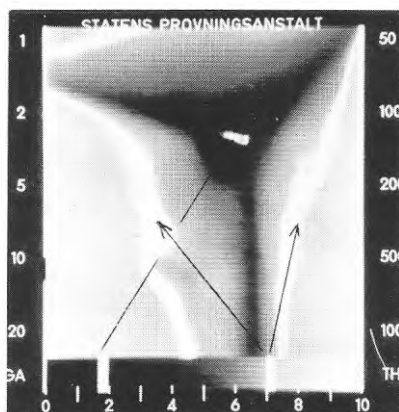
c) Termogram av ytparti vid takhörn visar ett nedkyllt område in vid takvinkeln. Nedkylningen här orsakas av luftinläckning genom otät fog (sprickbildning).

d) $t_{\text{ref}} = 22^{\circ}\text{C}$
 $\Delta I = 5,3 \text{ i enh}$
 $\Delta t = 8,0^{\circ}\text{C}$
 $v = 1-3 \text{ m/s}$

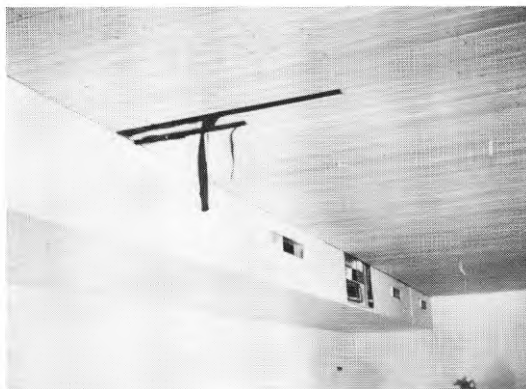
b) Fotografi av takparti där del av träpanel är borttagen. Ytan hos träpanelen var torr vid mättillfället. Emellertid var såväl betong som papp fuktig på grund av vattenläckage genom otät konstruktion.

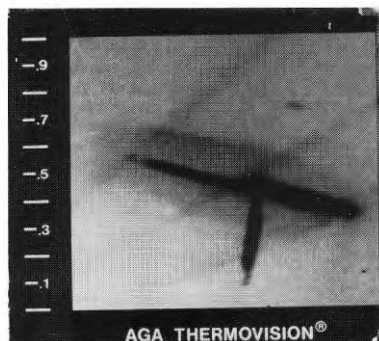
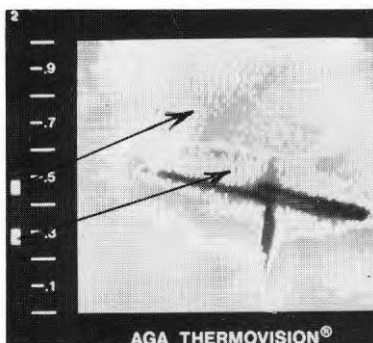
c) Termogram av takparti visande ett nedkyllt område. Nedkylningen har samband med fuktskada.

d) $t_{ref} = 16^{\circ}\text{C}$
 $\Delta I = 0,4$ i enh
 $\Delta t = 0,5^{\circ}\text{C}$
 $v = 0$ m/s

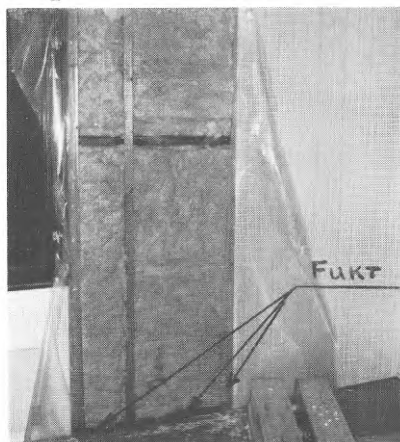
b) Fotografi av frilagt väggparti motsvarande ytparti i termogram c och d. Fullgod isoleringsutfyllnad föreligger. Syllar och delar av de vertikala reglarna är fuktiga (fritt vatten).

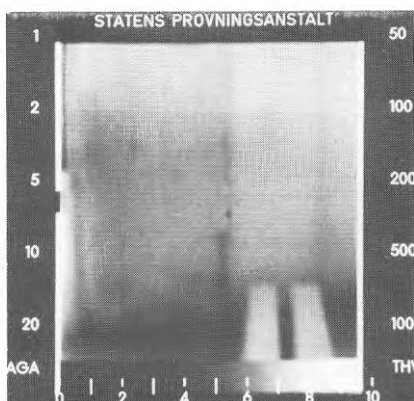
c) Termogram av yttervägg vid golvvinkel. Väggytan har en något ojämn temperaturfördelning. Området intill golvsöckeln är ojämnt nedkyllt. Ytpartiet motsvarar anslutning mellan yttervägg och mellanbjälklag.

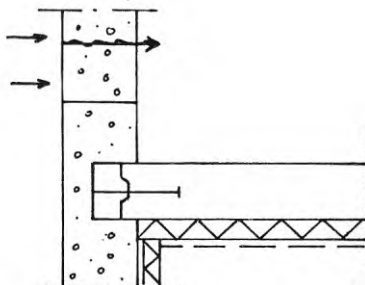
b) Skiss av brist i isoler- och täthetsutförandet. Sprickbildning främst i fogar mellan blocken.

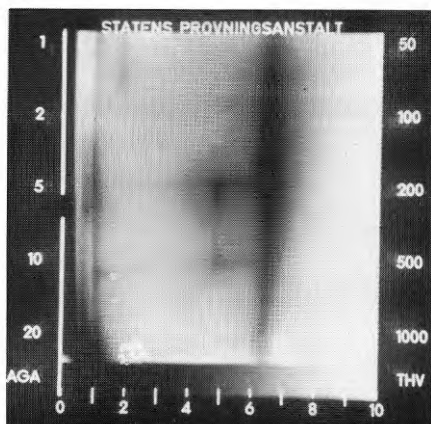
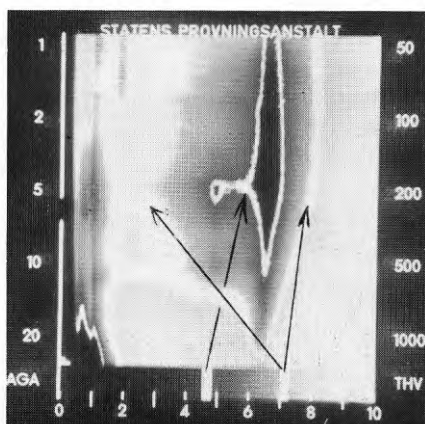
c) Termogram av ytparti vid vaggghörn t h om fönsterparti. Blockskarvarna framträder som mörkare ränder. Vissa blockskarvar samt ytparti vid vaggghörn är nedkyllt på grund av luftinläckning genom uppkomna sprickor som är genomgående.

d) $t_{ref} = 22^{\circ}\text{C}$
 $\Delta I = 1,2$ i enh
 $\Delta t = 2,0^{\circ}\text{C}$
 $v = 0,3$ m/s (vid vägspricka)
 $v = 0,5$ m/s (vid vaggghörn)

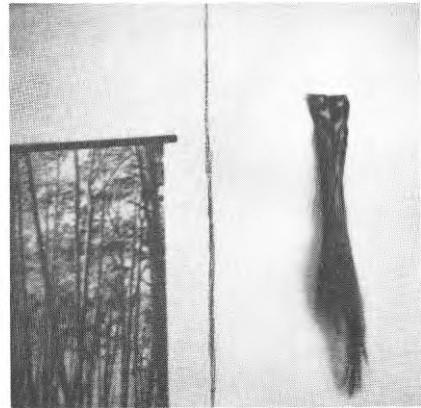
b) Fotografi visande spricka (genomgående) cirka 2 mm i fog mellan lättbetong-element.

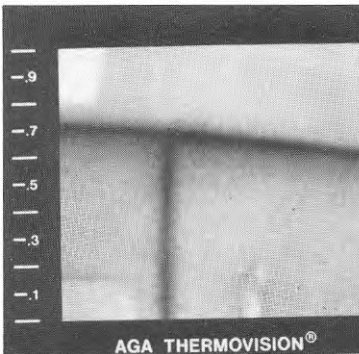
c) Termogram av ytparti vid takvinkel. I bilden framträder ett nedkylt vertikalt band vid fog mellan lättbetongelement. Nedkylningen här har samband med luftinläckning av kall uteluft genom otät fog enligt a).

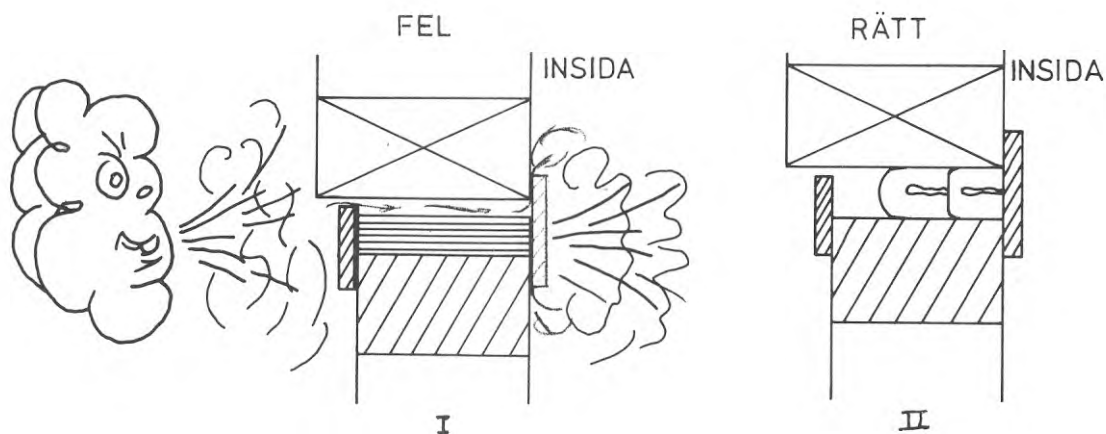
- a) Tätning av fog mellan dörrkarm och väggparti bör utföras enligt **II**. I praktiken utförs tätning av fog ofta enligt **I** d v s med endast en tätningsremsa som ligger ovikt. Kall uteluft läcker härvid genom den otäta fogen. Ytparti intill dörrkarm vid väggens insida blir nedkyllt pga luftläckage.

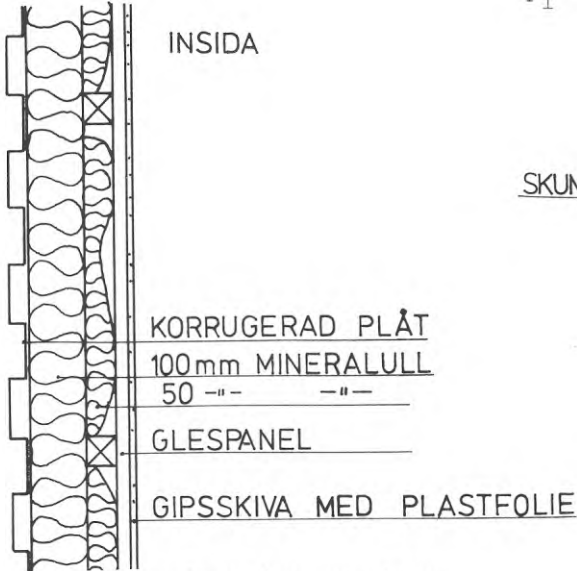
- a) Horisontalsektion av yttervägg. Mineralullsskivorna har bristfällig anpassning och utfyllnad i väggen.
