R7:1988

Naturlig sprickbildning i nya småhus

Hjälpmedel för besiktning efter sprängning

Gösta Rundqvist

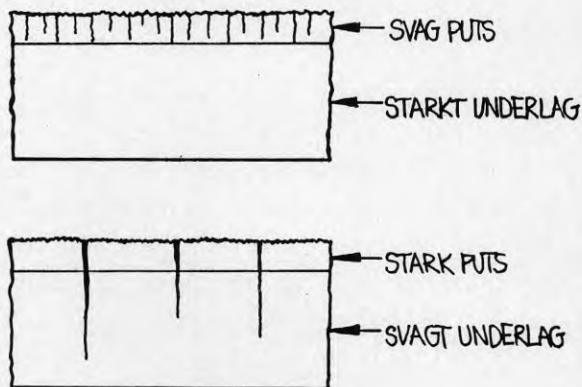
Figur 4. Då putsen krymper mer än sitt underlag spricker putsen.

Puts krymper i allmänhet mer än det underlag som det är anbragt på. Om putsen är svagare än sitt underlag kommer sprickorna att uppstå enbart i putsen och de kommer då i allmänhet så tätt, att de i praktiken blir helt osynliga. Om putsen däremot är starkare än underlaget kommer sprickorna att gå in även i detta, figur 4. Avståndet mellan sprickorna blir då större och varje spricka blir bredare. Ett välkänt exempel på detta är att utvändiga sockelputs ofta har synliga vertikala sprickor med avstånd på mellan 0.2 och 2 m. Ju större avståndet är mellan sprickorna, desto bredare är de i allmänhet.

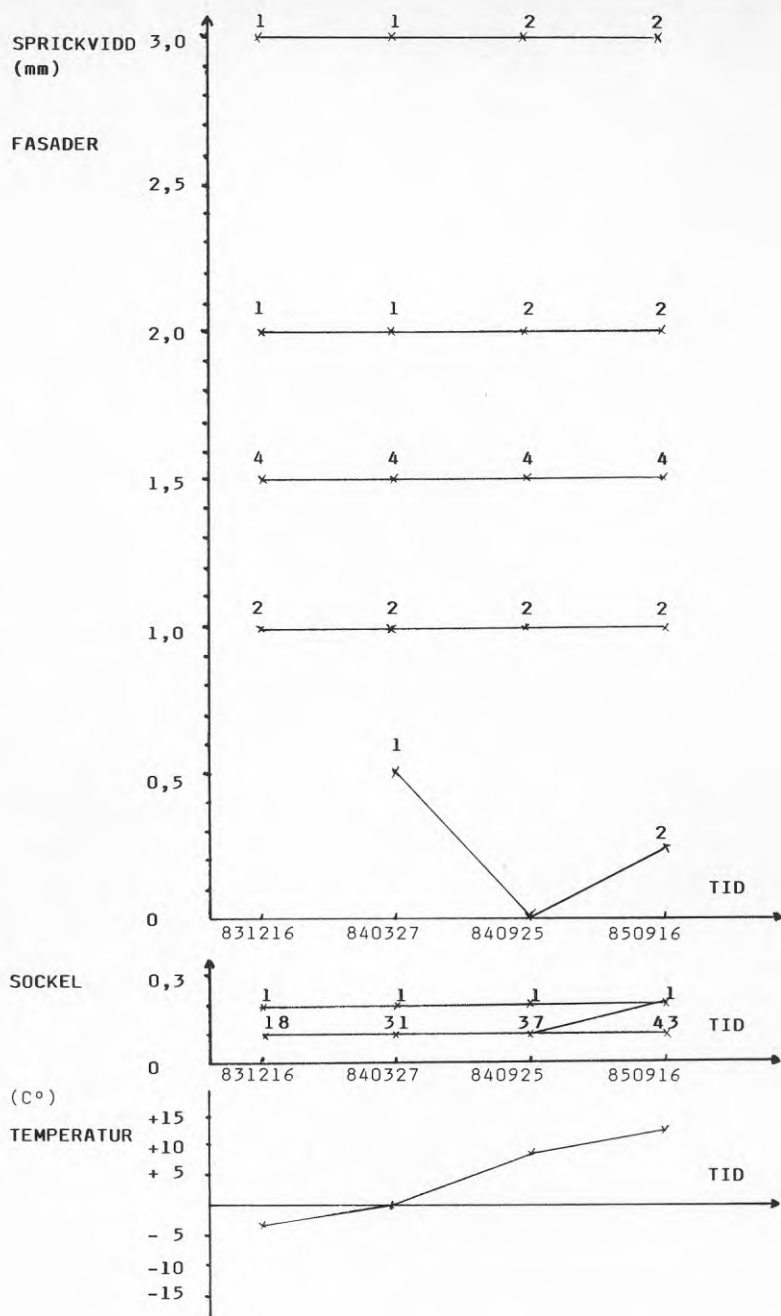
Figur 22. Hus nr 7, Uppsala, Kalksandsten
De enskilda sprickornas antal och storlek.

Kalksandstensfasaderna uppvisar de största sprickorna och det finns nästan alltid sprickor som är 1 mm eller större. De har också ofta formen av trappstegar i anslutning till dörrar och fönster. (Figur 22 och bilaga 5)

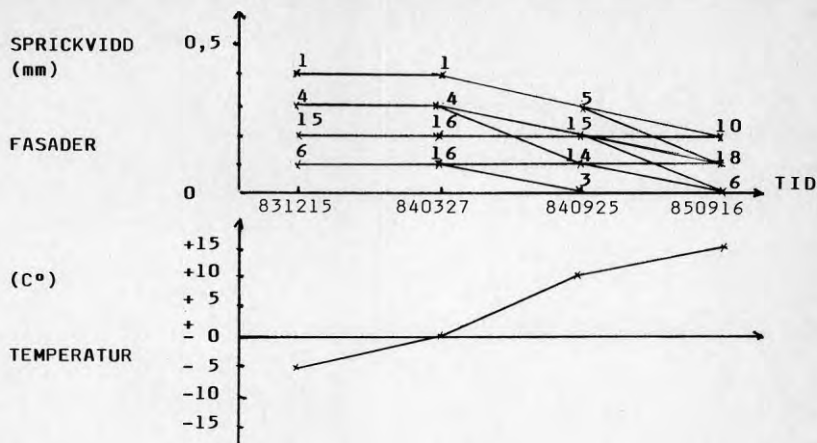
Figur 23. Hus nr 2, Uppsala, Pluts
De enskilda sprickornas antal och storlek.

De putsade husen med betongstomme har många sprickor men små. Storleken avgörs av yttertemperaturen där värme betyder mindre sprickvidder. (Figur 23 och bilaga 6)

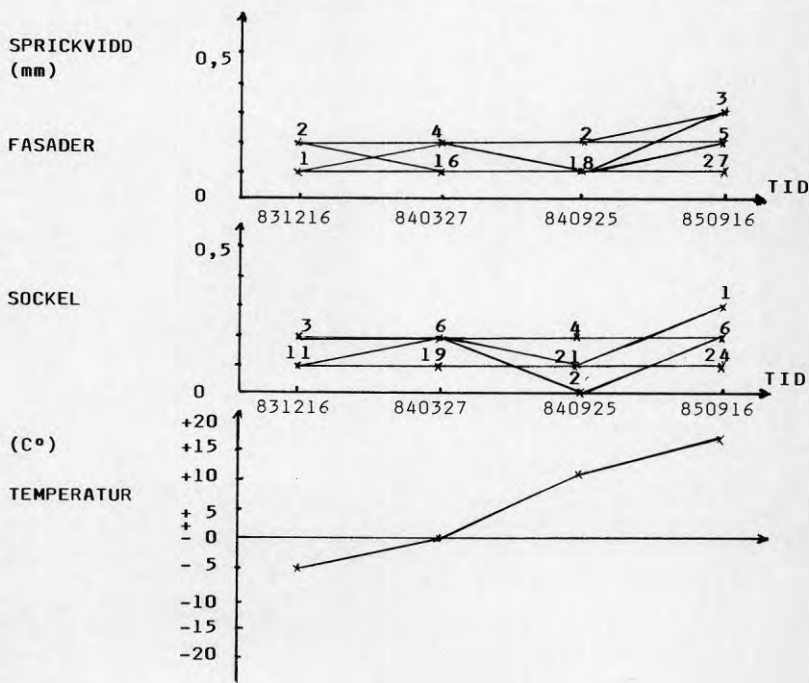
Figur 24. Hus nr 6, Uppsala, Akrylputs
De enskilda sprickornas antal och storlek.

Akrylputsen uppvisar flest sprickor men dessa är mycket små, sällan över 0.3 mm, vilket innebär att de knappast är synliga på några meters avstånd. (Figur 24 och bilaga 7)

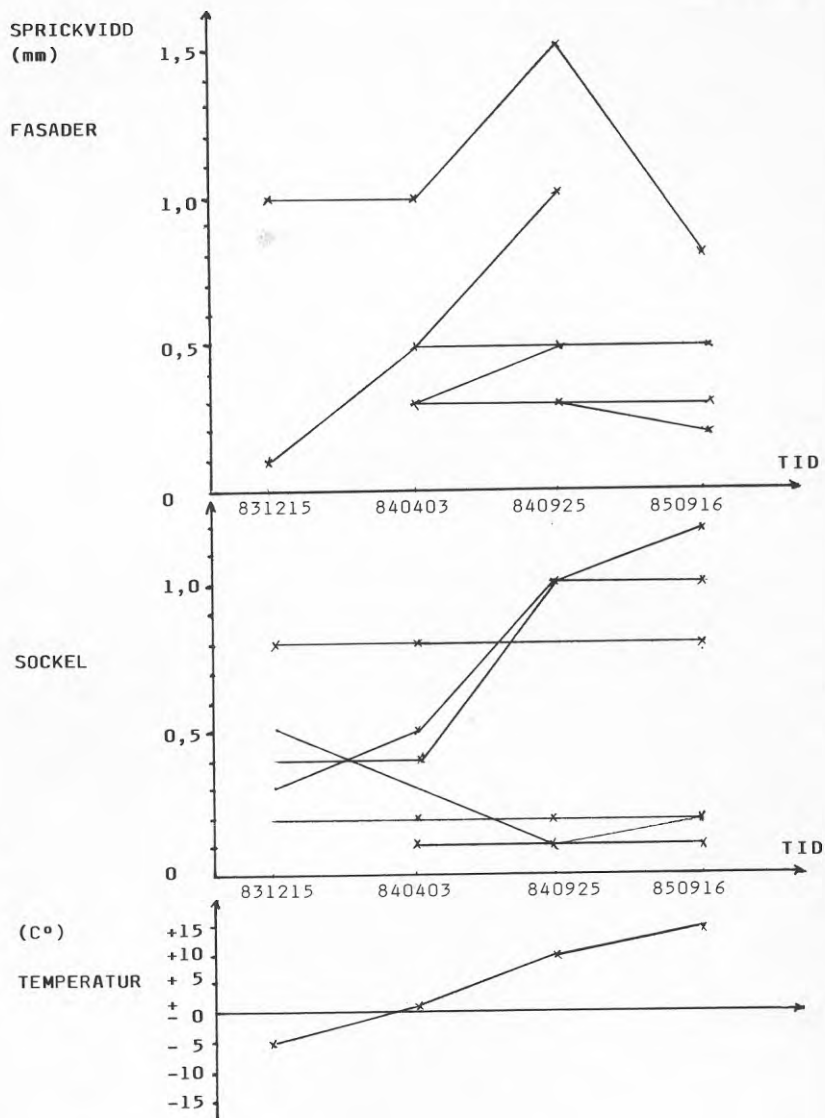
Figur 25. Hus nr 8, Uppsala, Tegel
De enskilda sprickornas antal och storlek.

Tegelfasader spricker i mindre omfattning, men sprickorna kan vara relativt grova. Av bifogade besiktningsprotokoll framgår dock att de har en begränsad utsträckning i form av lösa stenar eller hörnsprickor. (Figur 25 och bilaga 8)
