**R120:1987**

**Effektivitetshöjning av  
befintliga värmepump-  
installationer inom HSB**

**Besiktningar och åtgärdsförslag**

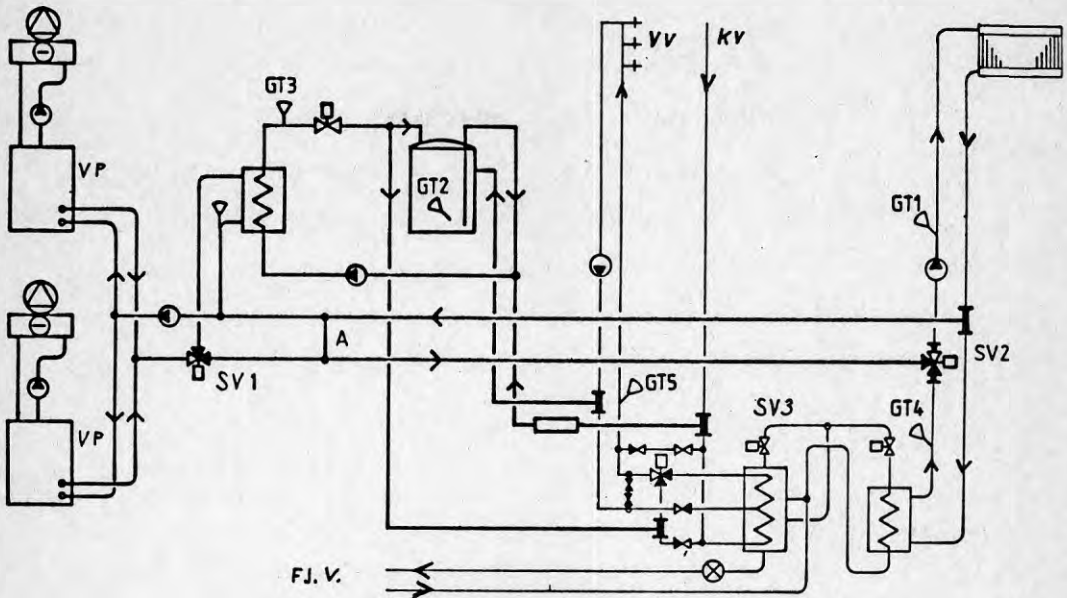
Figur 2.1 Göteborgsanläggningen före åtgärder

Den totala anläggningskostnaden blev ca 400 000 kr. Den kalkylerade pay-off-tiden blev därför ca 5 år vid energipriset 0,30 kr/kWh.

Den verkliga nettobesparingen har blivit ca 200 MWh/år, varför pay-off-tiden har förlängts till ca 7 år.

Genom de föreslagna åtgärderna förhindras att fjärrvärme utnyttjas "i onödan" då värmepumpen har tillräcklig kapacitet. Kostnaderna för demontering av styrventil SV2 och förbindningsledning A samt inkoppling av radiatorkretsen på värmepumparnas reglerutrustning uppskattas till ca 5 000 kr.

Genom dessa åtgärder bör den inköpta energin för uppvärmning minska med i storleksordningen 40 MWh/år. Vid energipriset 0,30 kr/kWh blir den årliga besparingen 12 000 kr vilket gör att pay-off-tiden för åtgärderna endast blir 0,4 år.

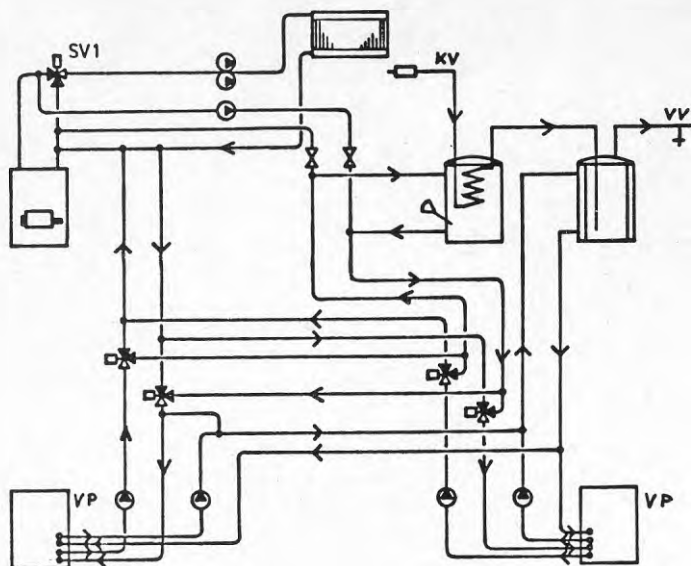
Figur 2.3. Mölndalsanläggningen före åtgärder

Ingen lönsamhetskalkyl upprättades i samband med installationen. Enligt de bedömningar som gjordes efter besiktningen borde nettoenergibesparingen kunna bli ca 305 MWh/år. Investeringskostnaderna uppgick till 600 000 kr varför pay-off-tiden borde vara ca 6,5 år. Uppgifter om den verkliga energibesparingen föreligger ej på grund av bristfällig energistatistik och kort drifttid efter färdigställandet.

Anläggningen fungerar ej tillfredsställande vilket främst konstaterats genom stora pendlingar i tappvarmvattnets temperatur.

Konstant tappvarmvattentemperatur erhålls om batteriberedaren ersätts med en värmeväxlare och en förrådsberedare med volymen 1 000 l. För att förbättra driften bör dessutom oljepannorna inkopplas till den dubbelmantlade beredaren och reglerutrustning för tillskottsvärme från pannorna installeras. Vidare måste styrutrustningen ses över för hela anläggningen.

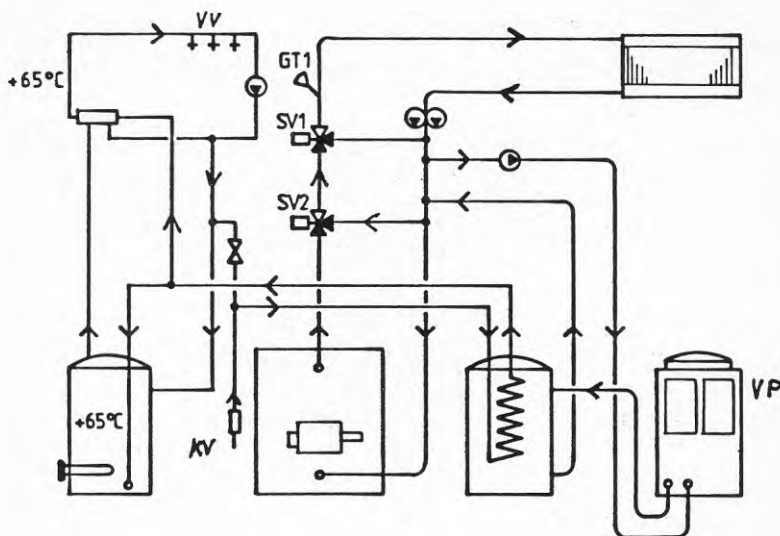
Figur 2.5. Boråsanläggningen före åtgärder

Den totala anläggningskostnaden blev ca 550 000 kr. Den kalkylerade pay-off-tiden blev därför ca 4,5 år vid energipriset 0,30 kr/kWh.

Den verkliga nettobesparingen har blivit ca 220 MWh/år varför pay-off-tiden har förlängts till drygt 8 år.

Vid besiktningen konstaterades att värmesystemets returledning till oljepannorna hade extremt låg temperatur ca +40°C. Detta medför stor risk för kondens och korrosionsskador på de rökgasberörda konvektionsytorna i pannorna. För att höja returtemperaturen bör en panncirkulationskrets installeras. Vidare bör en värmeväxlare anslutas till panncirkulationskretsen för värmetillförsel från oljepannorna till den elektriska varmvattenberedaren. Fördelen är att elektrisk tillsatsenergi ej erfordras under de perioder då oljepannorna är i drift.

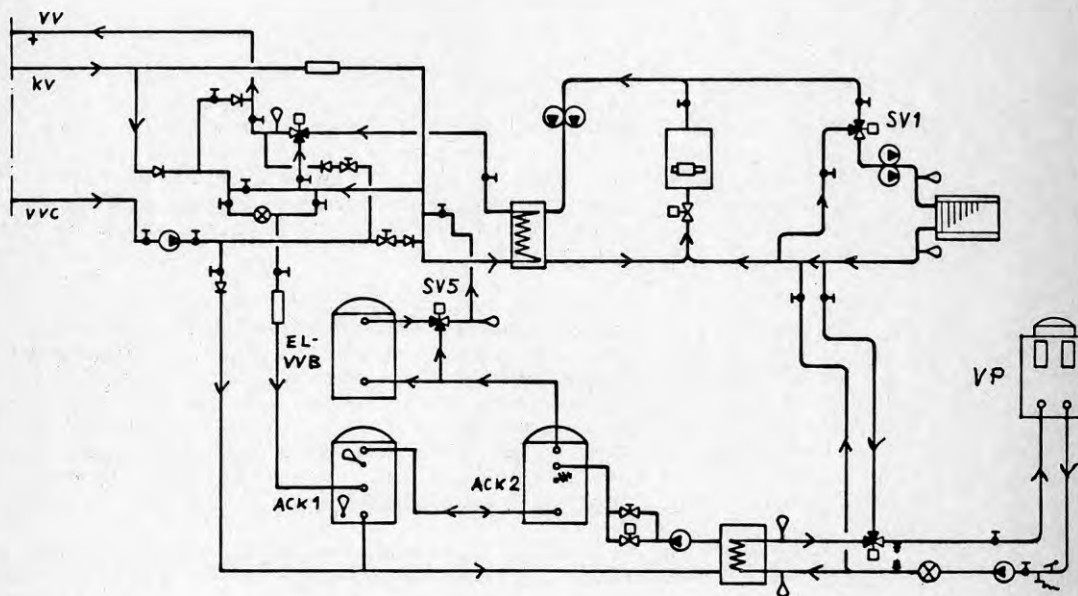
Figur 2.7 Trollhättananläggningen

Anläggningen har ej fungerat tillfredsställande eftersom flera kompressorhaverier har inträffat.

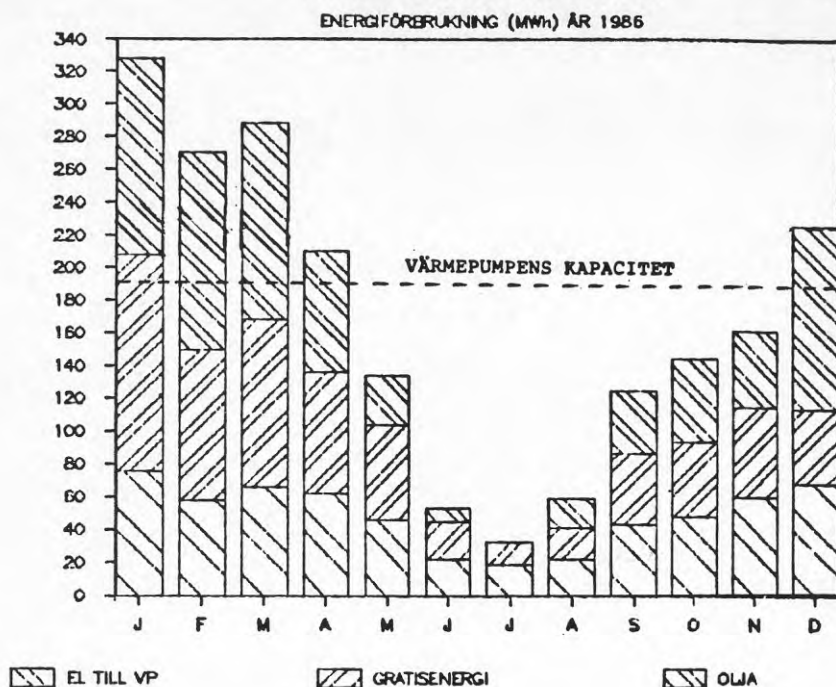
Figur 2.8 Trollhättananläggningen. Värmepumpens bidrag till värmeförsörjningen

Värmepumpens bidrag till värmeförsörjningen framgår av figur 2.8.

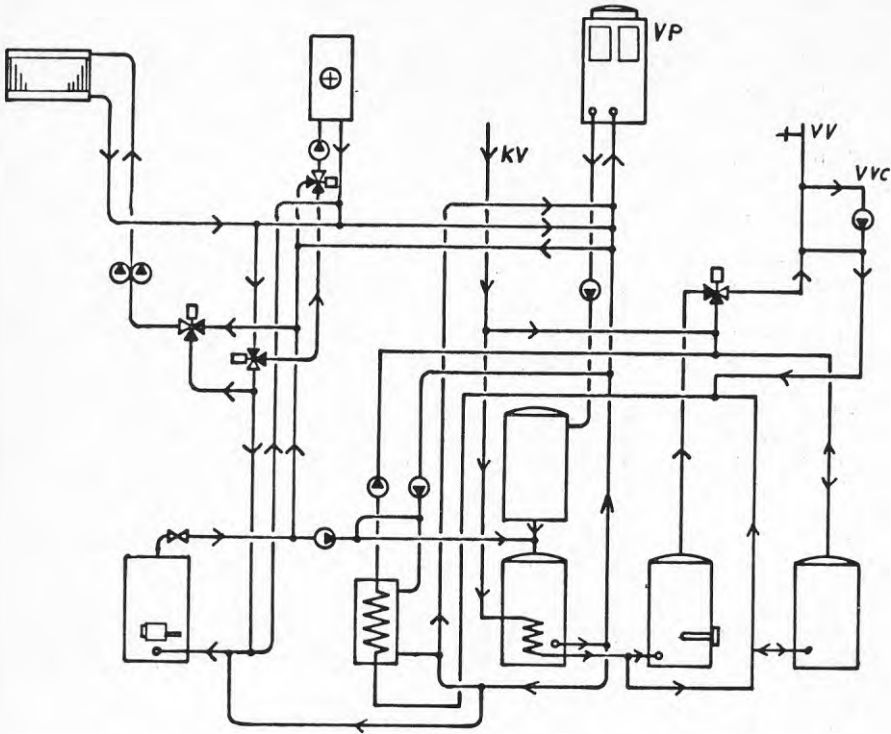
Figur 2.9 Karlskronaanläggningen före åtgärder

Lönsamhetskalkylen i samband med installationen förutsatte en nettoenergibesparing på 880 MWh. Den totala anläggningskostnaden blev ca 1 200 000 kr. Den kalkylerade pay-off-tiden blir därför 4,5 år vid energipriset 0,30 kr/kWh. Den verkliga nettoenergibesparingen har i stället blivit ca 235 MWh/år varför pay-off-tiden har förlängts till 17 år.

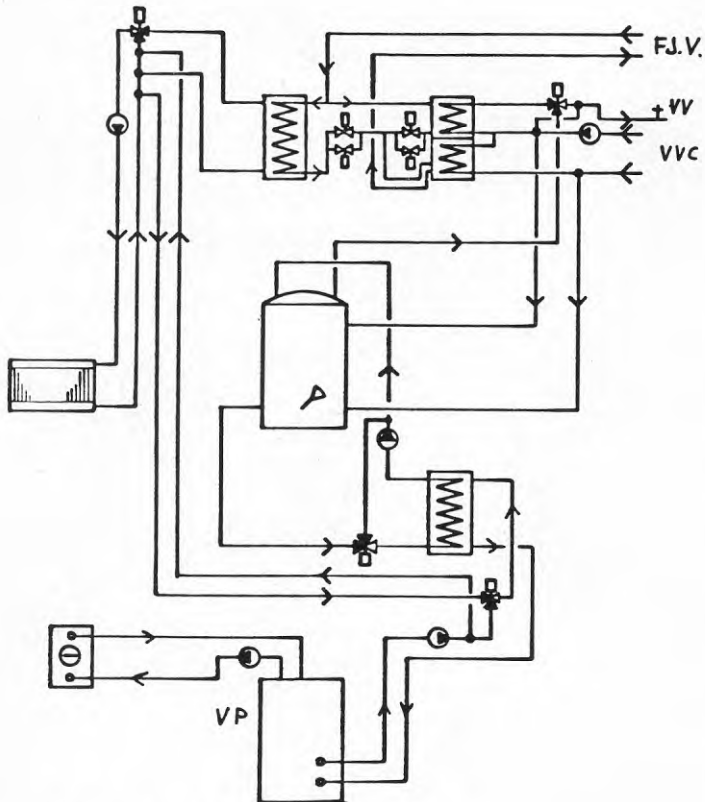
Figur 2.11 Jönköpingsanläggningen

Den verkliga nettobesparingen blev ca 800 MWh/år varför pay-off-tiden har förlängts till 6,3 år.

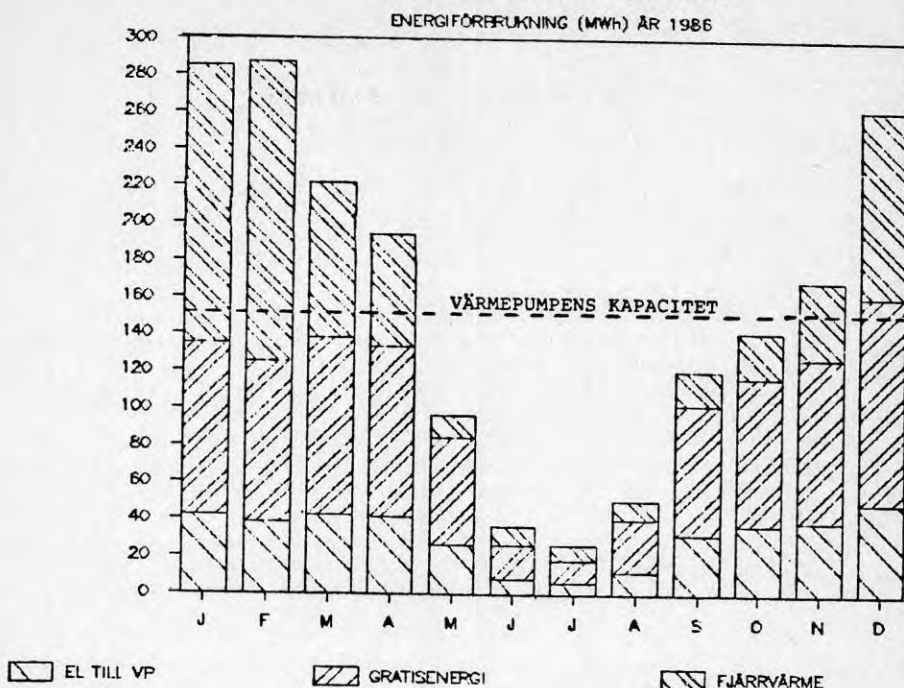
Figur 2.12 Jönköpingsanläggningen. Värmepumpens bidrag till värmeförsörjningen

Av figur 2.12 framgår värmepumpens bidrag till värmeförsörjningen.

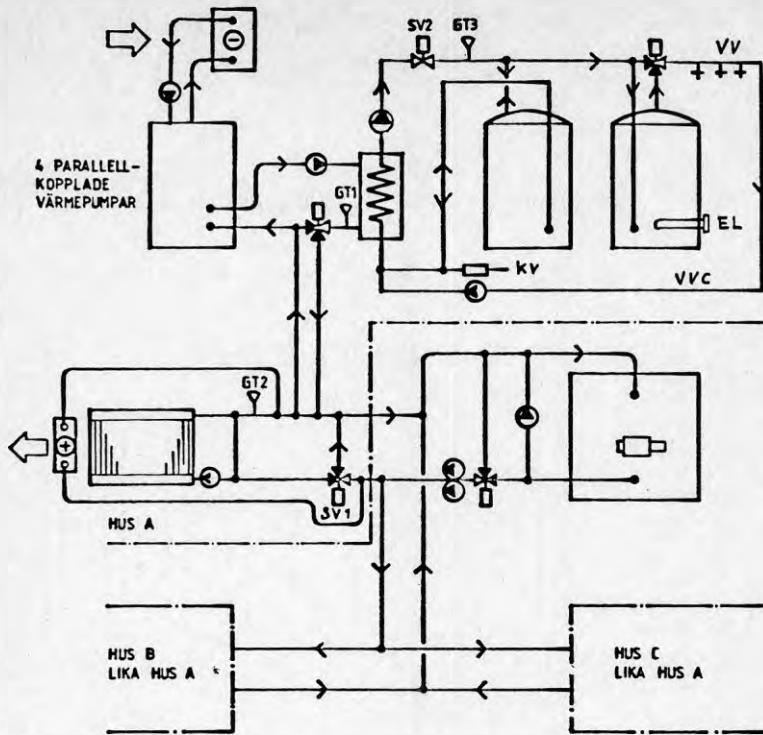
2.13 Huskvarnaanläggningen före åtgärder

Den totala anläggningskostnaden blev ca 1 000 000 kr varför den kalkylerade pay-off-tiden blev 6,3 år.

Den verkliga nettobesparingen har blivit ca 245 MWh/år varför pay-off-tiden har förlängts till ca 14 år.

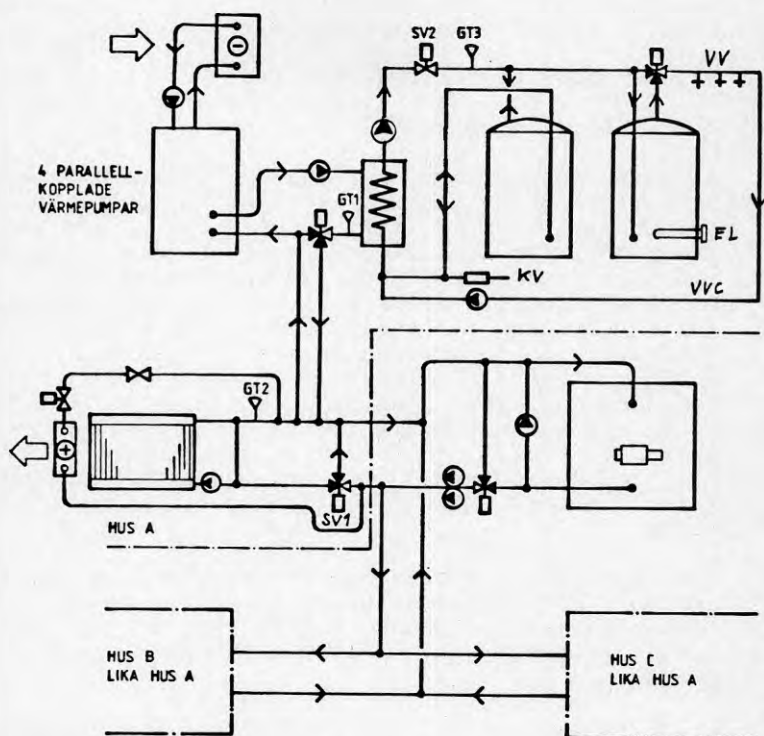
Figur 2.15 Huskvarnaanläggningen efter åtgärder

Denna anläggning har redan åtgärdats i enlighet med förslagen ovan. Effektivitetsförbättringen överensstämmer väl med bedömningen.

Genom de föreslagna åtgärderna som framgår av figur 2.15 utnyttjas värmepumparna bättre vilket innebär att oljepannorna ej behöver utnyttjas i lika hög grad som hittills. Nettoenergisparringen uppskattas till ca 225 MWh/år. Vid energipriset 0,30 kr/kWh blir därför den årliga besparingen ca 70 000 kr. Investeringen bedöms uppgå till ca 5 000 kr varför pay-off-tiden endast blir ca 0,1 år.

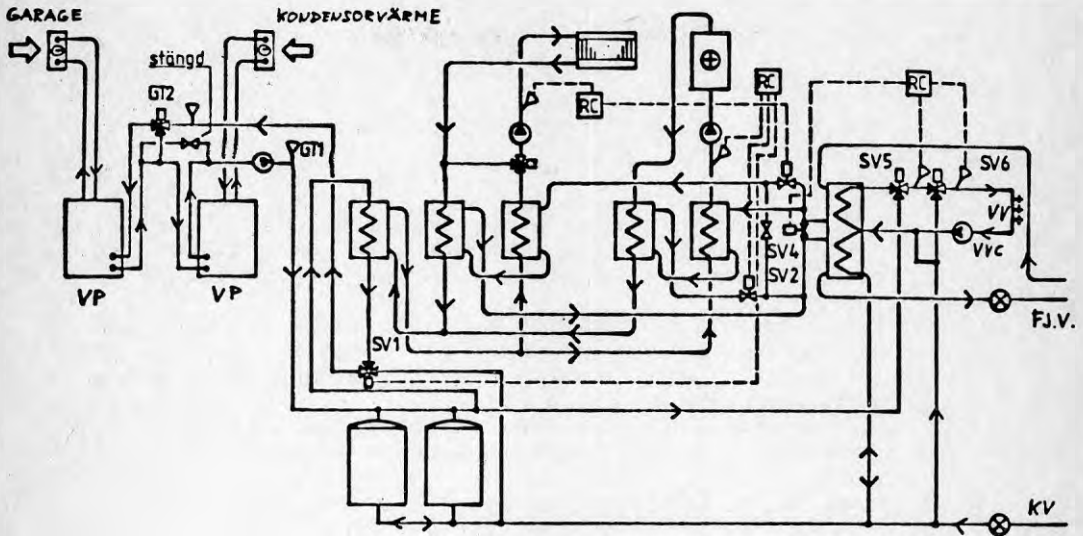
Figur 2.16 Stockholmsanläggningen före åtgärder

Den totala nettoenergibesparingen genom värmepumpinstallationen och installation av värmeväxlare i ventilationssystemet beräknades bli 980 MWh/år. Den verkliga totala nettoenergibesparingen blev dock endast ca 375 MWh/år.

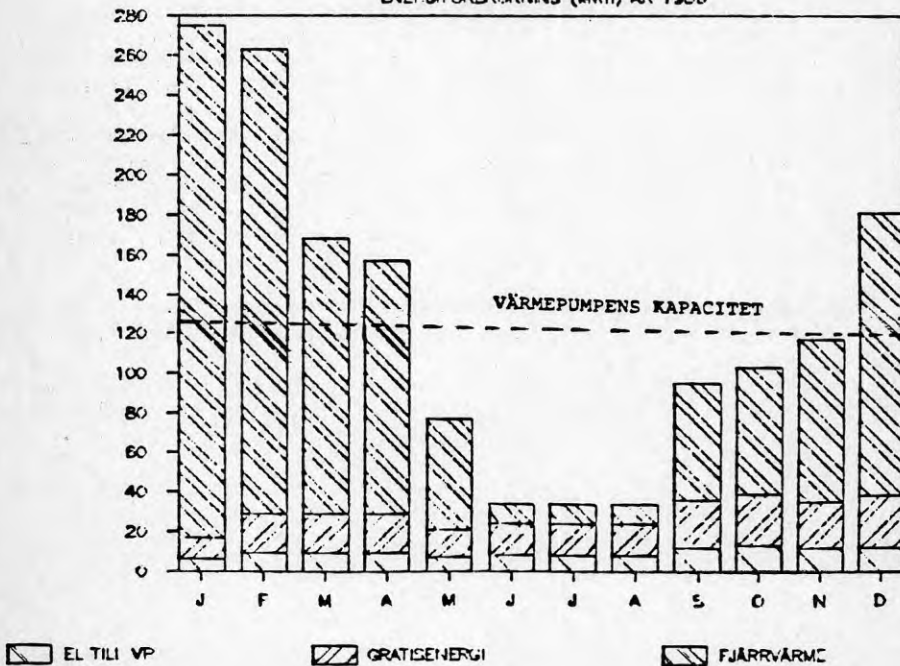
Figur 2.17 Stockholmsanläggningen. Värmepumparnas tillskott till värmeförsörjningen

Av figur 2.17 framgår värmepumparnas bidrag till värmeförsörjningen.

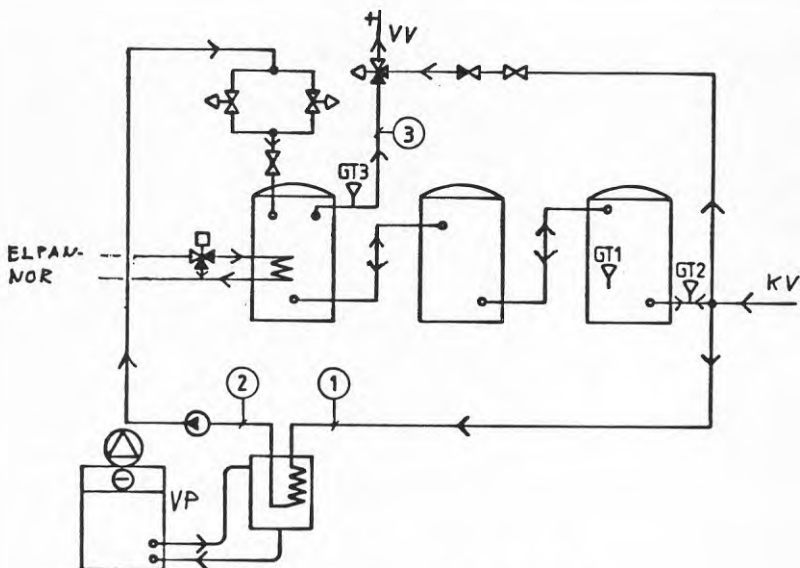
## 2.21 Sundsvallsanläggningen före åtgärder

Den totala anläggningskostnaden blev 160 000 kr.

Den verkliga nettobesparingen har blivit ca 35 MWh/år, varför pay-off-tiden är ca 15 år.

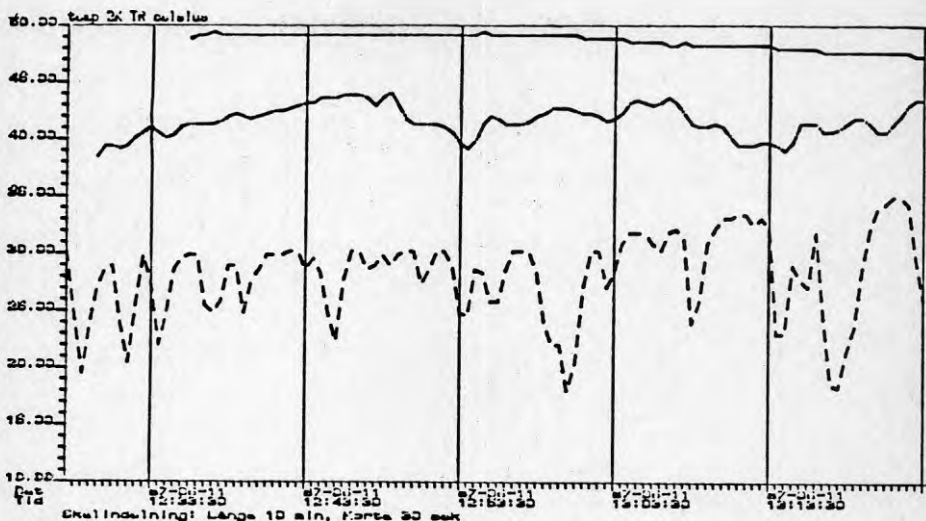
Figur 2.22 Sundsvallsanläggningen. Temperatur vid besiktningstillfället.

De mätningar som gjordes vid besikten, se figur 2.22, visade att värmepumpen värmd tappvarmvattnet till 40°C. Detta vatten tillfördes övre delen av sista ackumulatören. Utgående tappvarmvattnets temperatur skall vara 50°C varför elpannorna således måste tillföra tillskottsvärme kontinuerligt.

Även om värmepumpen genom injustering kan få att producera vatten av temperaturen 50°C är det tveksamt om systemet kommer att fungera. Orsaken är svårigheten att styra tillsatsvärmen.
