Rapport

R100:1987

Lyckade och misslyckade tak

Rune Hanson
Sune Nilsson

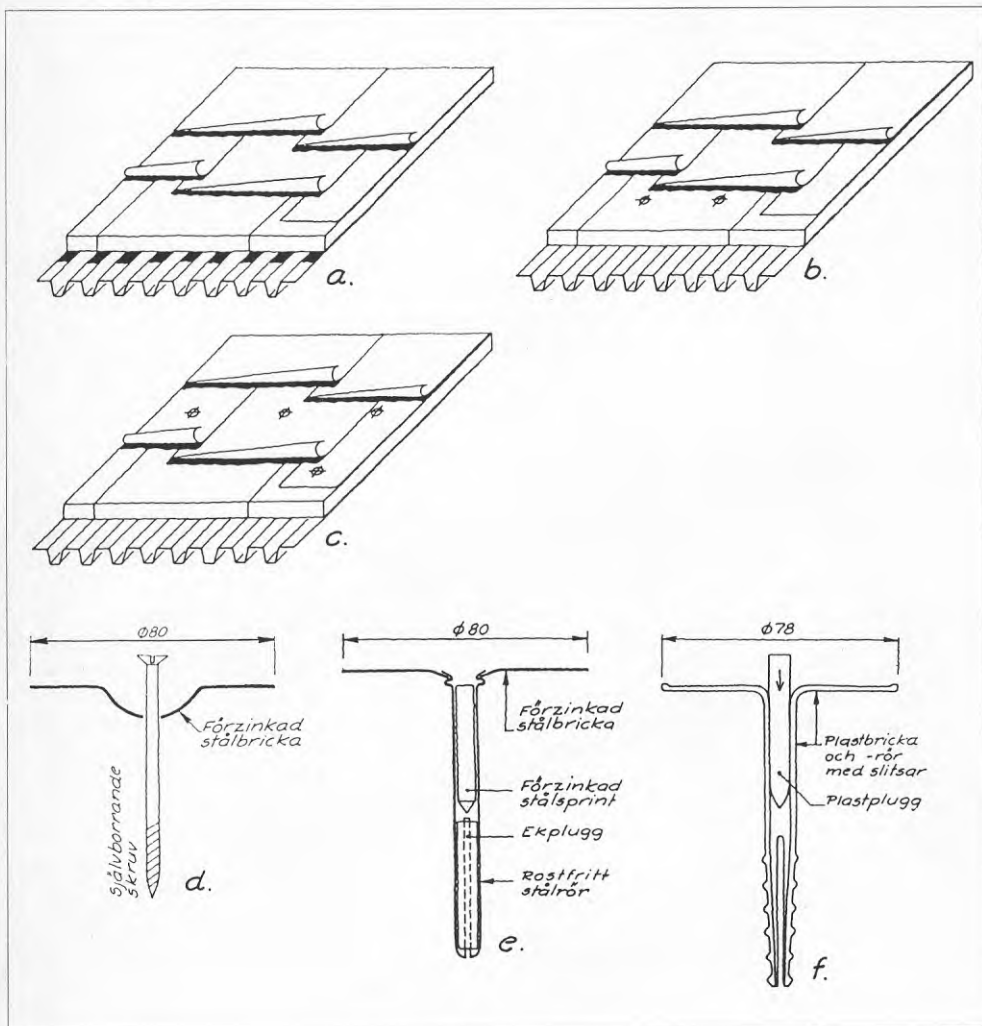
Figur 16. Utvändigt isolerade plåttak. a = asfaltklistrad isolering och papptäckning fram till omkring 1970. Stormskador inte ovanliga. b = mekaniskt infäst isolering och asfaltklistrad papptäckning, vilken senare fortfarande kunde blåsa av. c = mekaniskt infäst isolering och tät-skikt, som tillämpats från mitten av 1970-talet och gjort konstruktionen "stormsäker". d-f = exempel på fästdon för plåt, lättbetong- och betongtak.

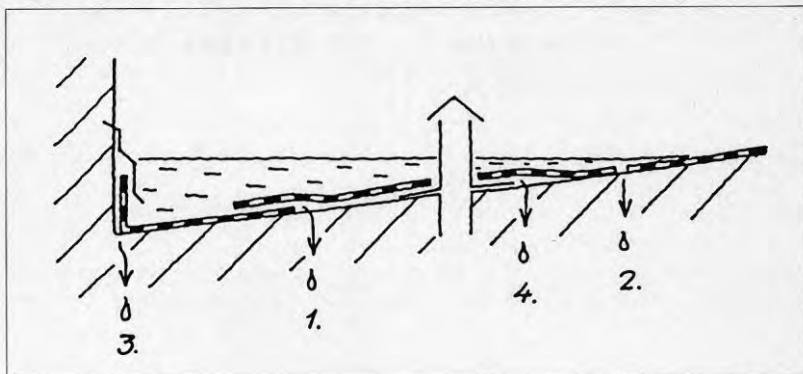
Figur 33. De vanligaste orsakerna till läckage i flacka och låglutande tak: 1 skarvsläppa, 2 brott i tätskiktet (drag- eller stansbrott), 3 anslutning till vertikal yta (vägg, sarg) och 4 anslutning till fläns.

1. Släppor i vådskarvar (figur 33.1 och 38), vilket är särskilt farligt vid enskiktstäckning. Släpporna kan bero på dåligt arbete och rörelser i underlaget eller tätskiktet.
2. Brott av nedtrampade spikar etc (figur 37 och 33.2).
3. Sprickor i tätskiktet (figur 33.2), t ex på grund av ispåverkan (figur 36).
4. Otäthet vid uppdragning mot väggen (figur 33.3).
5. Otäthet vid genomföringar (figur 33.4).

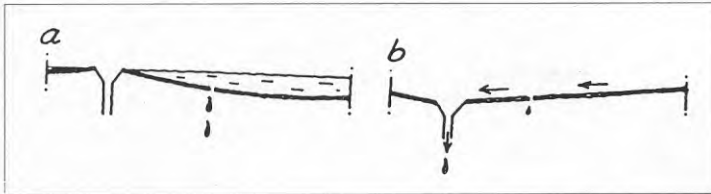
Figur 35. Regn- eller smältvatten på "horisontellt" tak med takbrunn i högpunkt (a) och på lutande tak med takbrunn i lågpunkt (b). Vid skada i tätskiktet rinner kvarstående vatten på tak a in i takkonstruktion och lokaler, medan på tak b endast måttliga läckage kan uppstå.

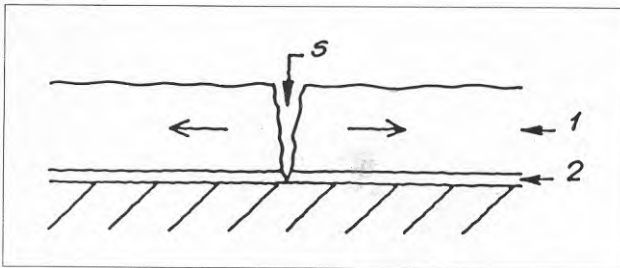
Hänsyn måste emellertid tas till att de invändiga avloppen eliminerar istapps- och snörasproblem. De fordrar då speciell uppmärksamhet. En stor fara med kvarstående vatten är isbildning vintertid. Sprickrörelser i isen vid temperatursänkning kan genom skjuvspänningar dra sönder tätskiktet. De icke lutande rännorna är en lika stor riskfaktor som de horisontella taken och de borde därför inte användas.

Figur 36. Isbeläggning på tak. Vid temperatursänkning uppstår sprickor (s) i isen (1). Sprickrörelsen kan ge så stora spänningar i tätskiktet (2) att det brister.

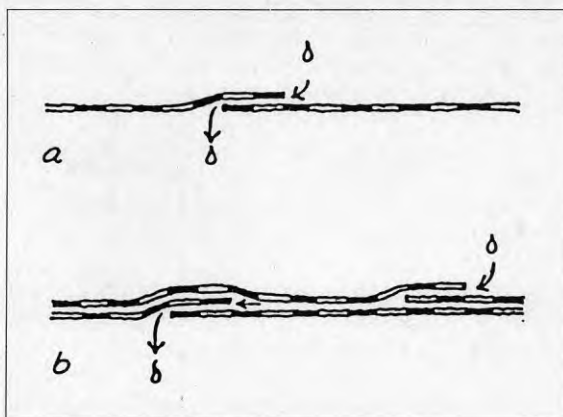
Figur 38. Skarvläckage i enkelt (a) och dubbelt (b) tätskikt.
