R96:1988

**Varsam ombyggnad av
stenstadshus med
20- och 30-talsstandard**

**Sören Lindgren
Sonja Vidén
Birger Wärn m fl**

Rapporten redovisar ett ombyggnadsprojekt, kv Loket 8 i Stockholm, där möjligheterna att tillämpa varsamma och delvis okonventionella ombyggnadslösningar har studerats med hjälp av en forskar/konsult-grupp. Huset ingår i ett storstadskvarter från 1920-talets senare del. Det har för sin typ och ålder karaktäristiska brister och kvaliteter och uppfyller lägsta godtagbara standard.

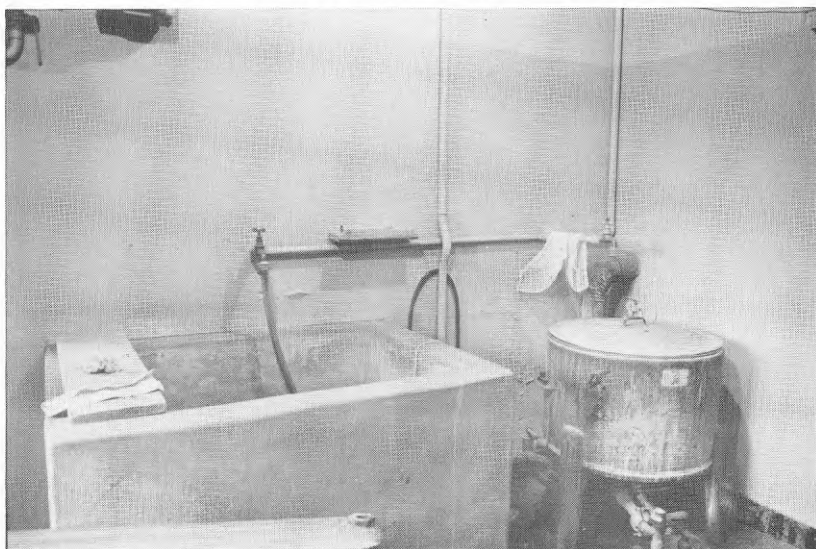
Figur 4.15 Tvättstugan på vinden har en gammal tvättgryta och ett stort betongkar för blötläggning och sköljning.

Tvättstugan måste rustas upp och antingen förses med godtagbar brandutrymning eller flyttas. Alternativet att helt slopa tvättstugan och anordna tvättplats i varje lägenhet är knappast tänkbart. Badrummen kan visserligen rymma en tvättmaskin, men utrymme för torkning och efterbehandling saknas.

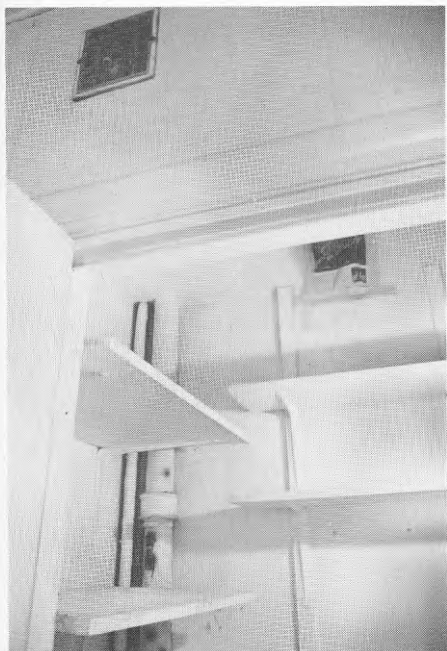
Figur 6.14 Frånluftsdon i boningsrum. Obs det sönderrostade avloppsröret i garderoben

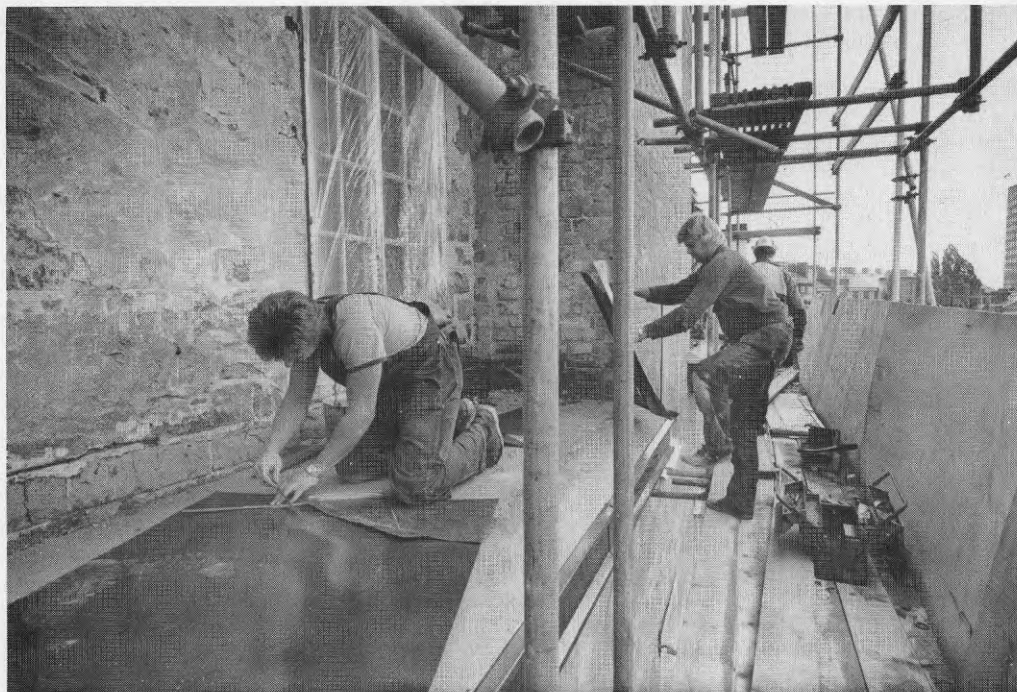
Den lösa slätputsen på gårdsfasaden knäckades ned och ersattes med ny. Plåttäckningen på tak och vid altaner förnyades.

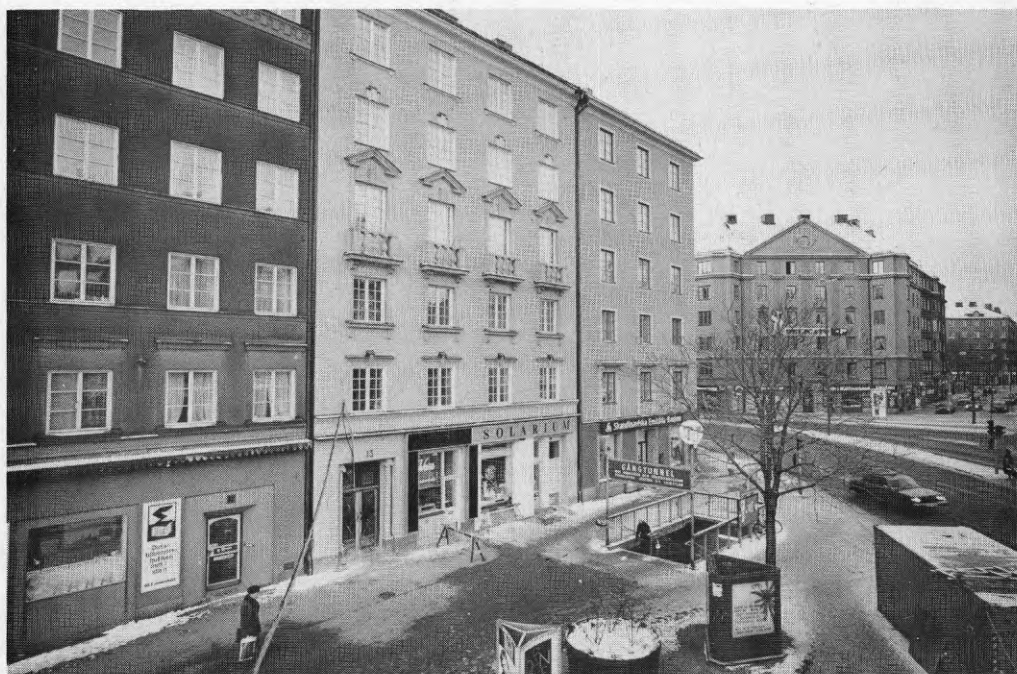
Gatufasaden fick ny slanning och alla dekorationer lagades och renoverades varsamt.

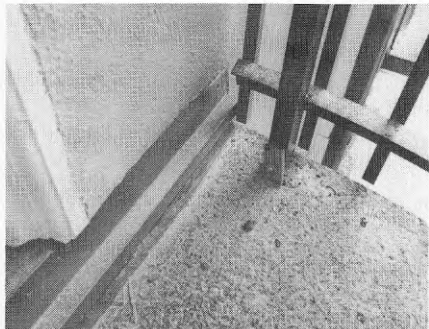
Fuktskador på fasaderna antyder fukt- och korrosionsskador på balkongerna. Balkongerna var dåligt vattenisolerade, räcken i dåligt skick, låga och glesa. Man valde att renovera balkongplattorna och förse dem med nya, tillräckligt höga räcken i svarteloxerad aluminium, liknande de gamla.

Detaljer på en renoverad balkong.

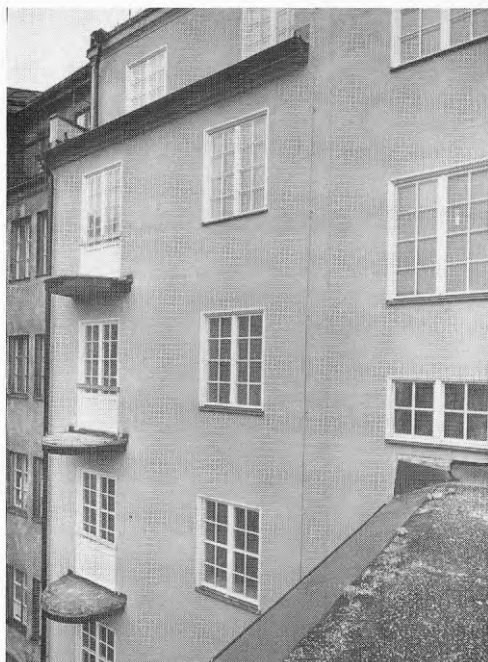
Balkongplattor och terrass med ny fuktisolering och fästen för nya räcken.

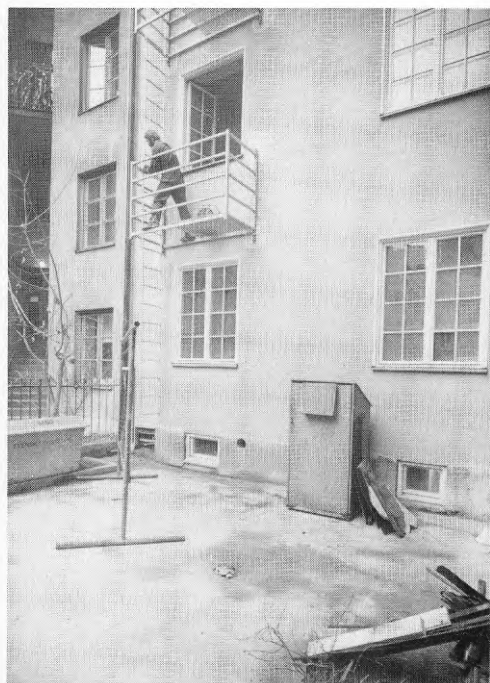
Nya brandbalkonger med stegar monterades utanför fönstren i gathusets souterrängplan.

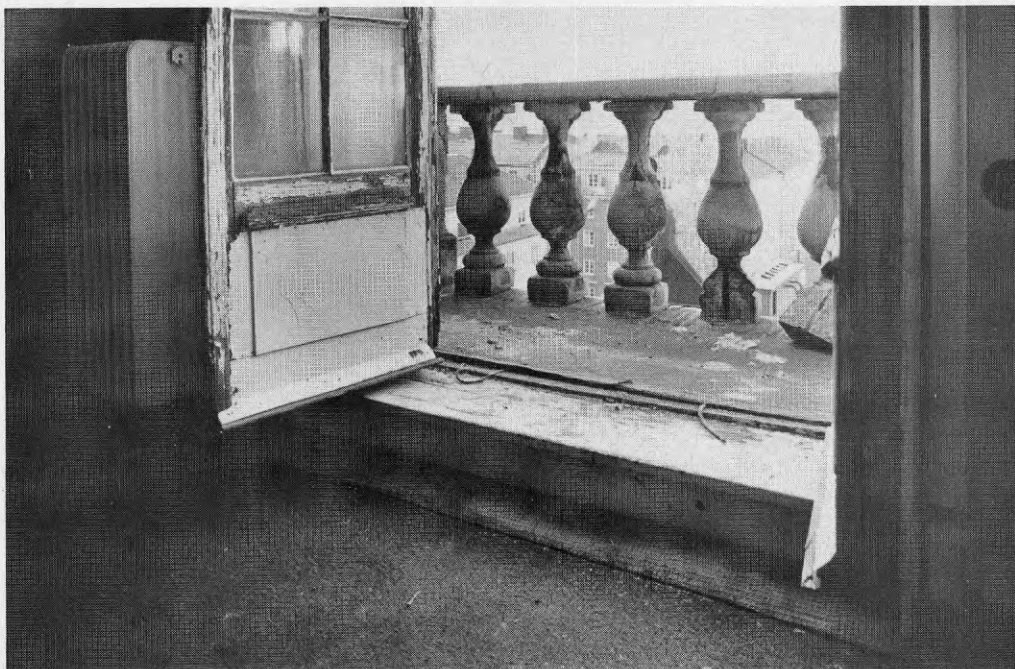
Betongdockorna på altanerna var i dåligt skick och mycket låga.

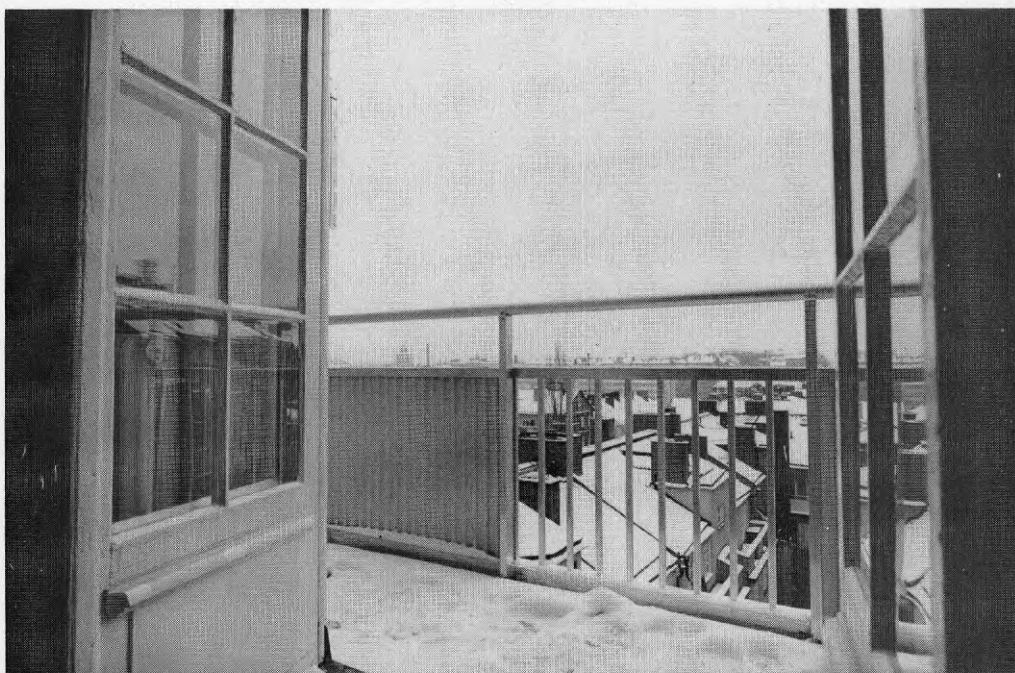
Altanerna vattenisolerades och fick nytt ytskikt. Dockorna ersattes med aluminiumräcke i vitt med en indelning som anknyter till den ursprungliga balustraden.

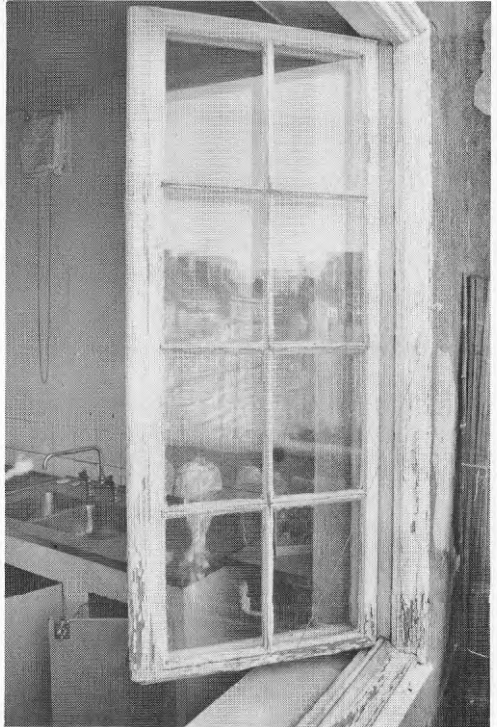
Inåtgående fönster med 2-glasrutor och spröjsar, i starkt behov av renovering. →

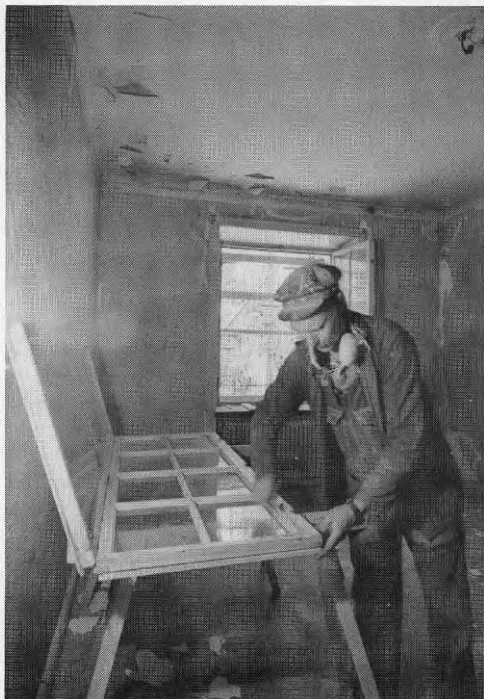
Hantverksskickligheten är viktig vid fönsterrenovering. Torkat kitt måste tas bort och ersättas med nytt, röt-skadade fönsterdelar måste bytas, rätt färgtyp måste användas för att skydda trädelarna från fukt och rötangrepp.

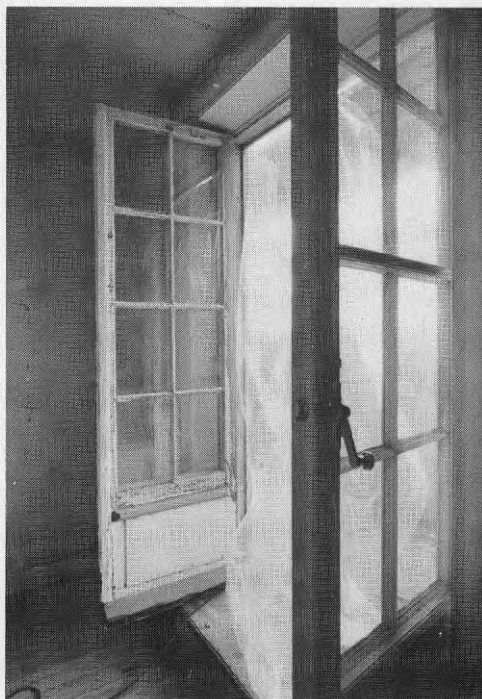
Fönsterdörrarna fick först nya dropp-lister och understycken.

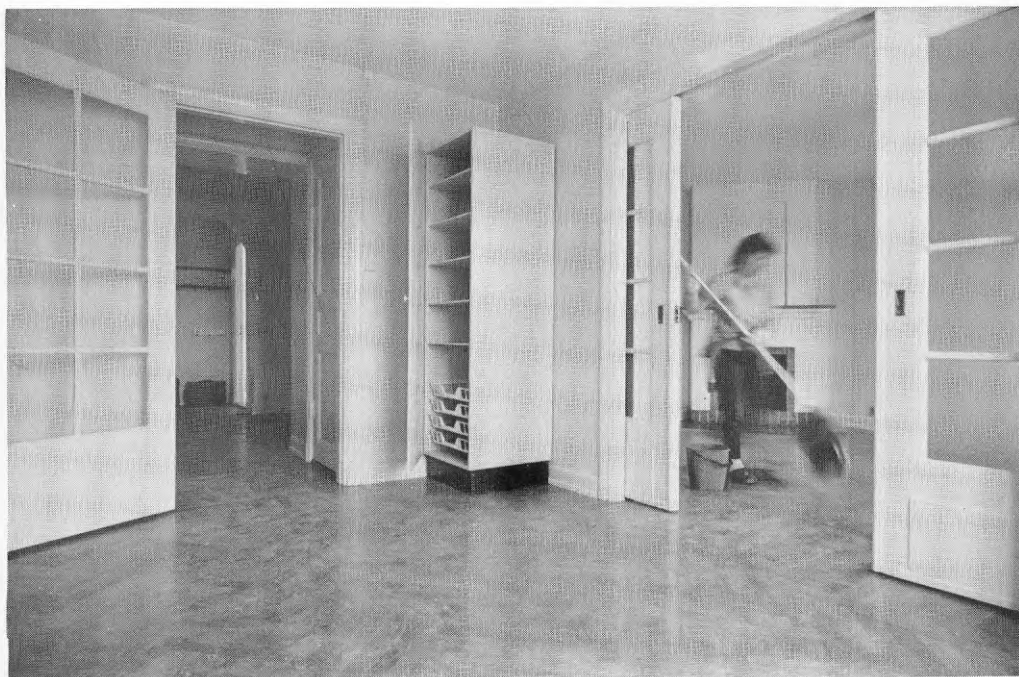
De vackra mönsterlagda ekparkettgolven slipades och lackades, dörrar och golvlister renoverades. Den nya standardgarderober med sin svarta sockel och undertaket utan lister och rosett bryter mot den gamla karaktären.

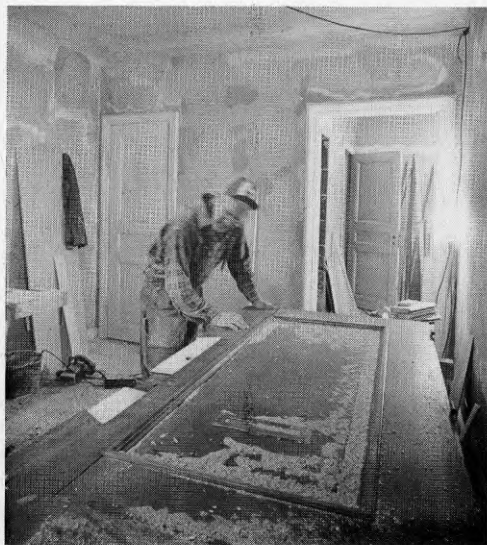
Tamburdörrarna av ek bevarades och fick nya lås. Hålen efter de gamla lagades genom att nya ekstycken fälldes in. Ett tidkrävande och kvalificerat arbete, som ändå lönade sig.

Ilagningarna avviker något i färgton, men det prydliga arbetet tål att synas. →

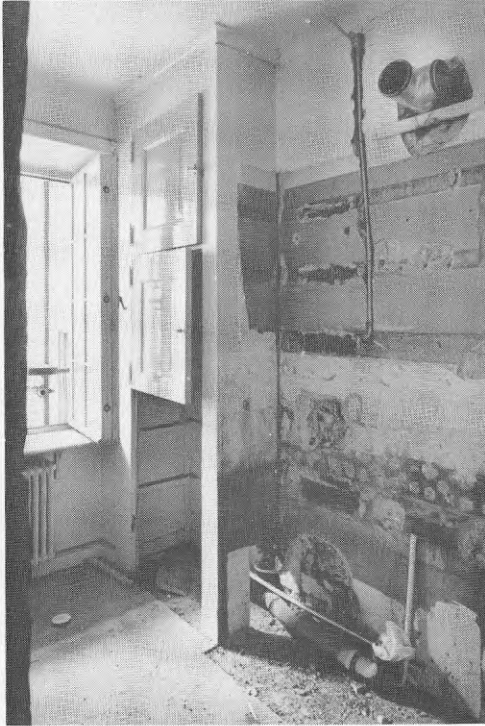
Ett gammalt köksskafferi - tidigare ändrat för att ge plats för ett kylskåp.

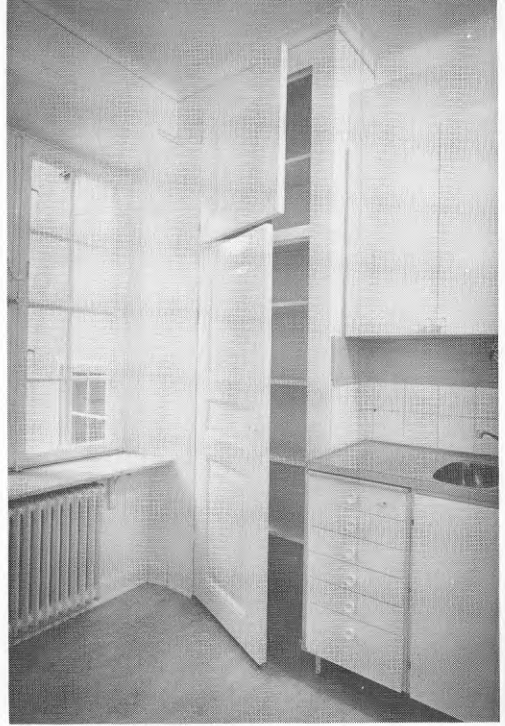
Ett ursprungligt, renoverat köksskafferi kombinerat med nya fabriksmålade skåp.

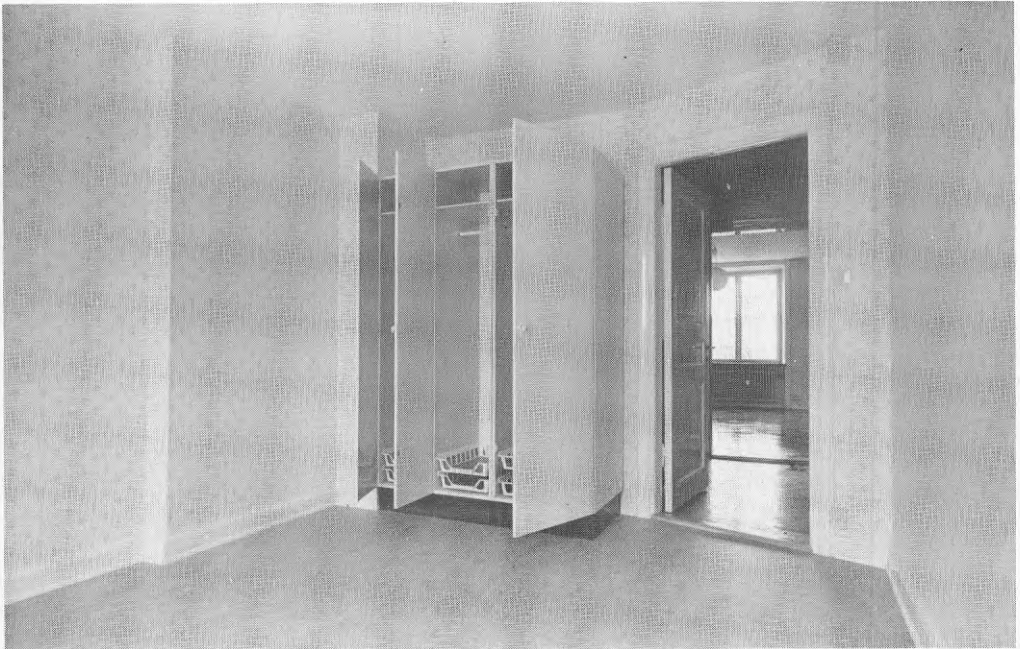
Ljudisolering behövdes i vissa rum, men det låga undertaket minskar också lufttigheten. De nya garderoberna utnyttjar inte rumshöjden och skapar en dammhylla.

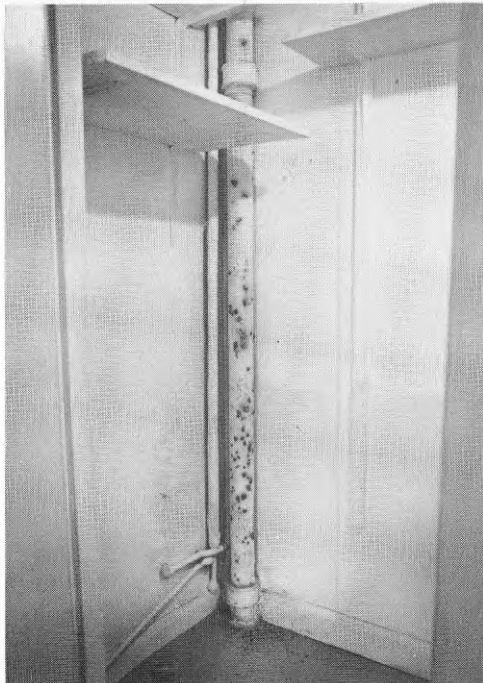
Korrosion och rostskador orsakade läckage från rörinstallationerna. Eftersom hela tappkallvattensystemet måste bytas var det en fördel att samtidigt byta också varmvattenledningarna och samla dem i gemensamma rörstråk.

Skadorna är synliga på flera rör.

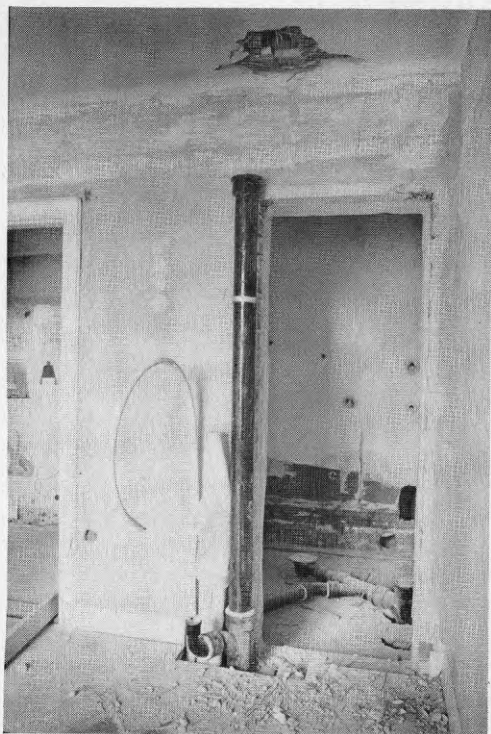
Nyinsatt avlopp i badrum, med rören förlagda i golv.

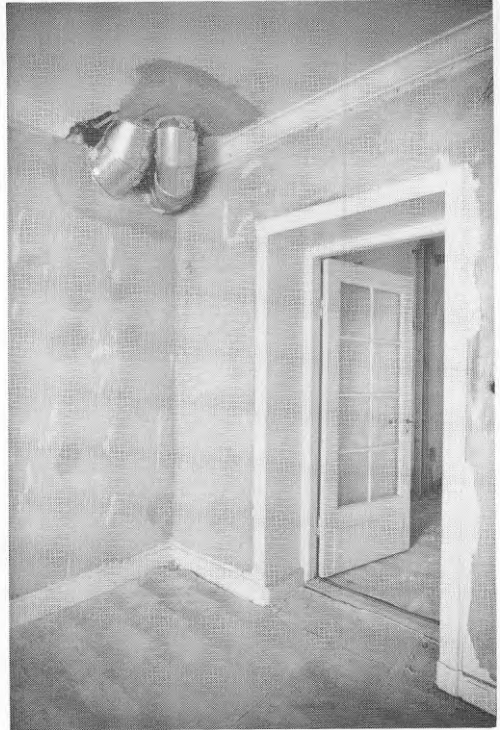
Nya ventilationskanaler från solariet 1 tr ned planerades och förlades i garderob/klädskammare. På våningen 2 tr måste dock en sidförskjutning göras, som i planeringsskedet inte samordnades med inredningen (jfr figur 4.3 i DEL I).

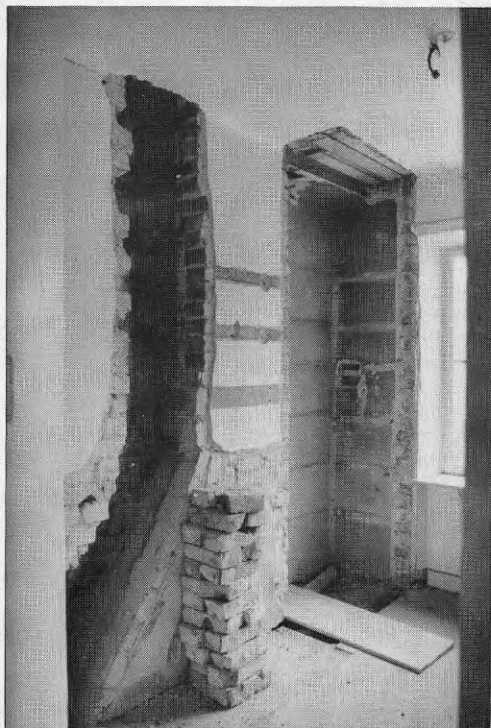
Befintliga schakt som måste utnyttjas knäckades upp och frilades.

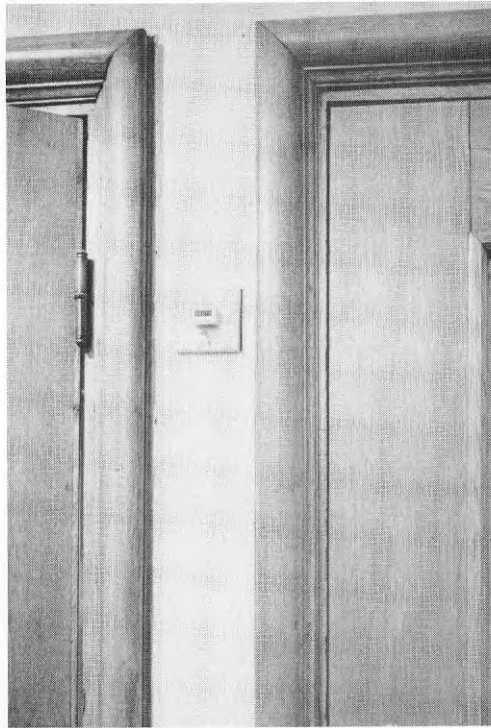
Då mätarna behölls i lägenheterna måste slavräkneverk monteras i trapphuset - lätta att avläsa men ändå med diskret placering och utformning.
