**R98:1988**

**Luftvärmepumpar inom  
bostadsområden**

**Lågfrekventa bullerstörningar**

Syftet med uppgiften har varit att i första hand härleda orsakerna till icke förväntad lågfrekvensutstrålning från luftvärmepump i Brunnsberg i Varberg och i andra hand ange åtgärder som för nyprojekterade luftvärmepumpar innebär lägre lågfrekvent buller.

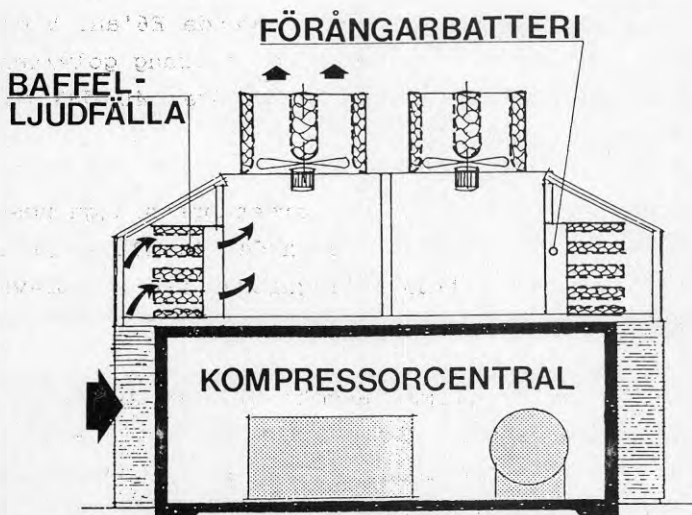
Figur 2. Värmepumpcentral. Principiell uppbyggnad.

Av sektionsritning, fig. 2, visas anläggningens principiella uppbyggnad.

Buller från fläktarna strålar ut dels-via luftintag och dels via luftutsläpp genom skorstenstoppar. Fläktarna är uppställda på ett balksystem som är förbundet med bjälklag och yttertak. Takkonstruktionen utgörs av en lätt konstruktion som är lätt att sätta i svängning.

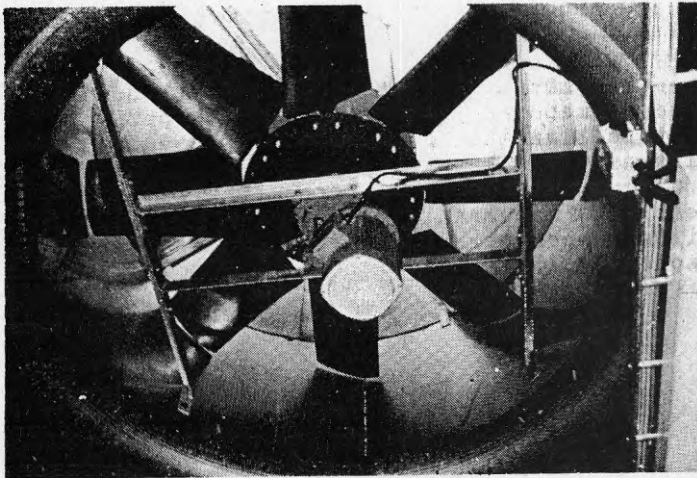
Figur 6. Foto av en av fläktarna i Brunnsbergsanläggningen.

På fig. 6 visas foto av en fläkt och dysa med infästning, motor och växellåda.

Bör härröra från fläktarna. Enligt specifikationer är fläktvarvtalet 315 varv/min och antalet fläktblad är 8. Detta ger en primär störfrekvens om 42 Hz.

Leverantören av anläggningen har senare på förfrågan uppgivit att en felkoppling skett vid den elektriska inkopplingen av fläktarna, vilket inneburit att några av fläktarna haft varvtal som skilt sig från uppgivna data.

I BFR-rapport R24:1987 redovisas bland annat utdrag ur loggbok och av dessa utdrag framgår att fel å växellåda och drivning varit vanligt förekommande vilket också gett anledning till att verkligt varvtal och märkvarvtal kommit att vara olika.

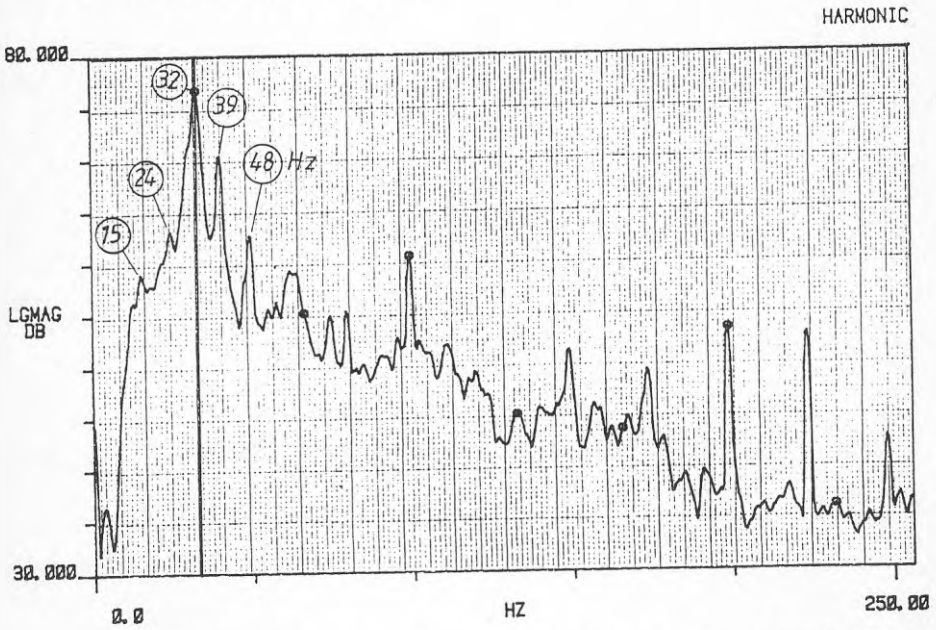
Figur 7. Ex. på smalbandsanalys av bullret under luftintag.

Av ljudmätningarna framgår att tre olika frekvenser med övertonskaraktär uppträder.

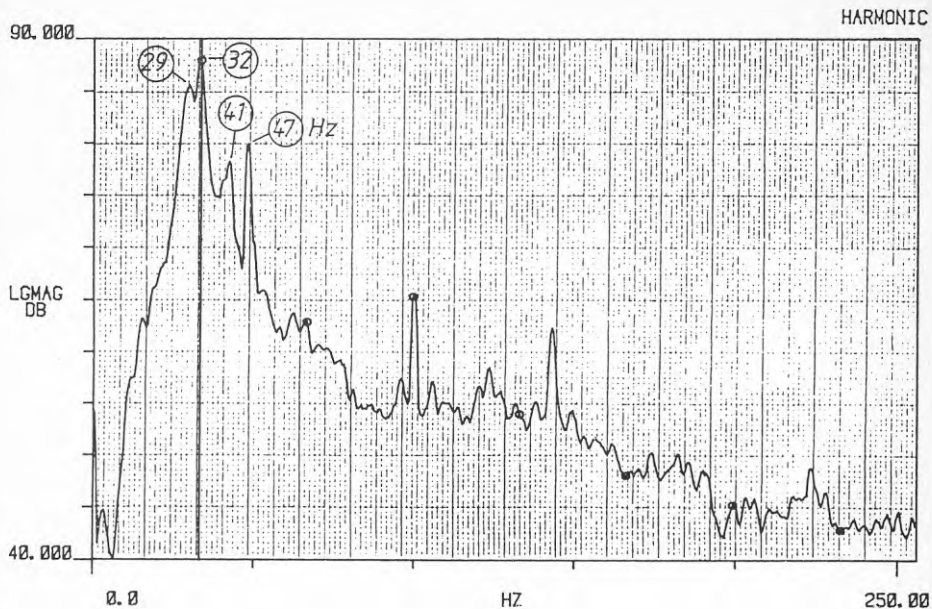
Figur 11. Exempel på smalbandsanalys av bullret vid skorstenstopp.

Till förekomsten av denna ton har vi ingen enkel förklaring. Ljudutstrålningen tycks i första hand härröra från byggnadskonstruktionerna. I omedelbar närhet av de fläktar vars ljud mätts noggrant har tonen inte kunnat upptäckas.

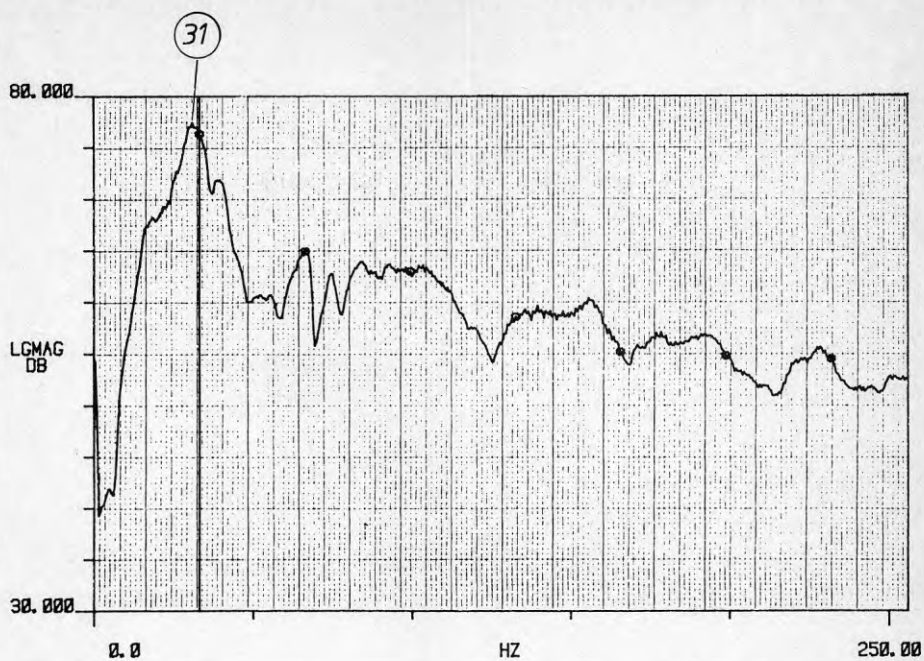
Figur 13. Smalbandsanalys av buller orsakat av slag-excitering av takkonstruktion. Upprepade slag under integrationstiden 32 s.

Av vibrationsmätningarna kan man dra den slutsatsen att flera av de byggnadskonstruktioner som ingår i byggnaden har resonanser i aktuellt frekvensområde, dvs kring 30 Hz men endast i undantagsfall sammanfaller störfrekvens och resonansfrekvens.

Konstruktionerna har exciterats dels genom att fläktarna varit i normal drift och dels genom slagexcitering.

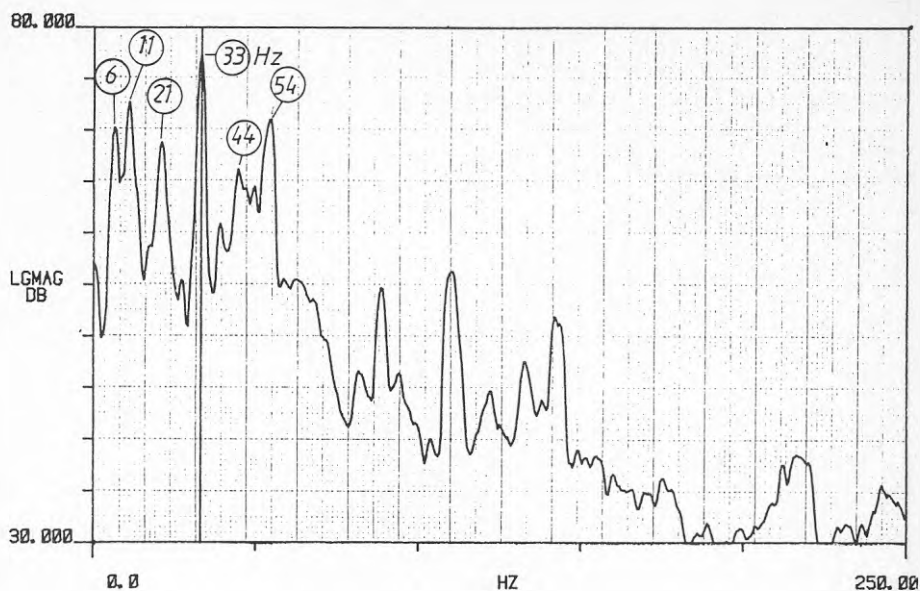
Figur 14. Smalbandsanalys av vibrationer hos fläktbalk.

I några mätpunkter har erhållits mätresultat som visar på kraftiga rentonsvibrationer vid ca 30 Hz. Det bör betyda att vibrationskällan (fläkten) bland annat avger denna störfrekvens. För anläggningen angivna tekniska data visar inte på att någon komponent i anläggningen skall kunna ge upphov till denna frekvens.

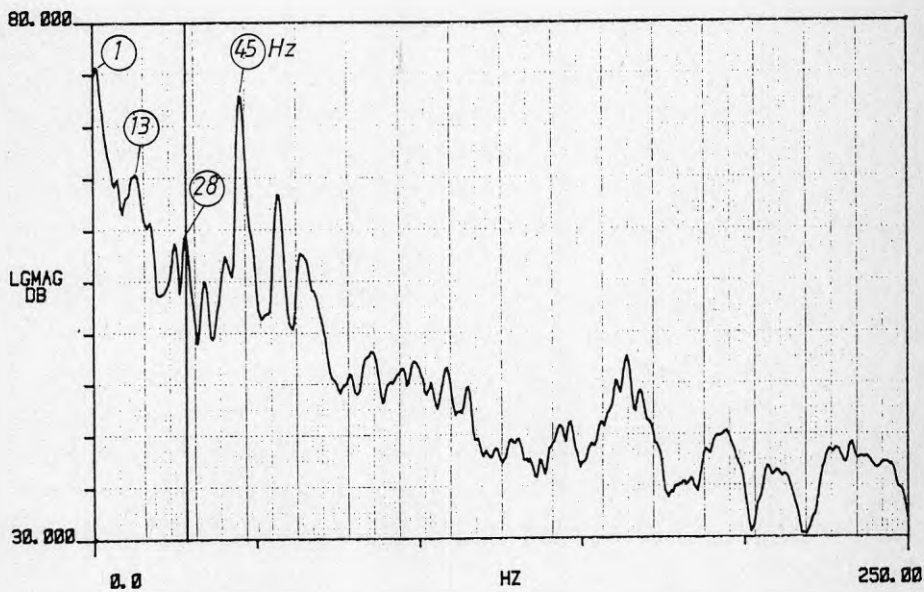
Figur 17. Smalbandsanalys av vibrationer hos vertikal del av plåttak.
