Praktiska erfarenheter av överglasade rum

En översiktlig uppföljning
av 26 projekt i drift

Per-Olof Carlson
Erik Lindquist

R36:1988

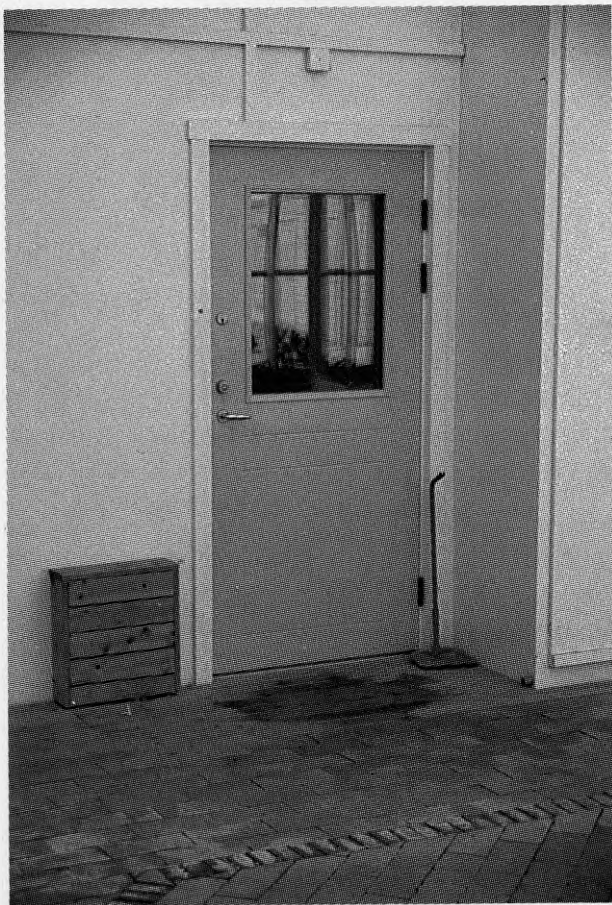
BILD 2.1 A Läckage har snarare varit regel än undantag - 2 av 3 tak har (haft) problem med läckage.

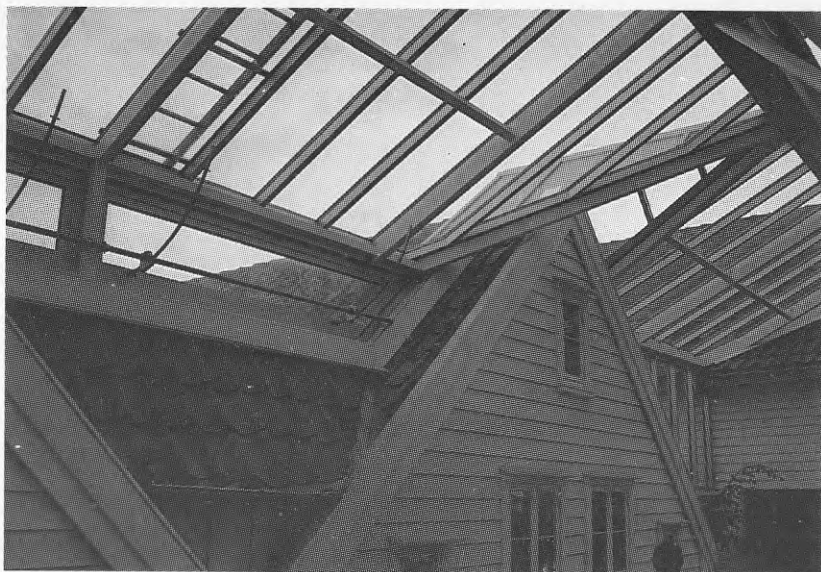
BILD 2.1 B Projektering och utförande av anslutningar är viktigt för att överglasningen ska bli tät.

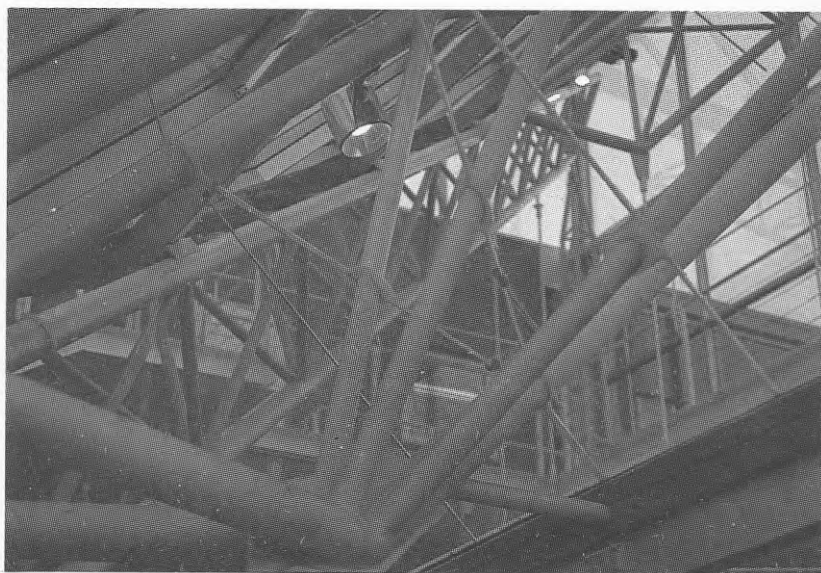
BILD 2.1 C Olämplig anslutning där stammen skär igenom glaskonstruktionen.

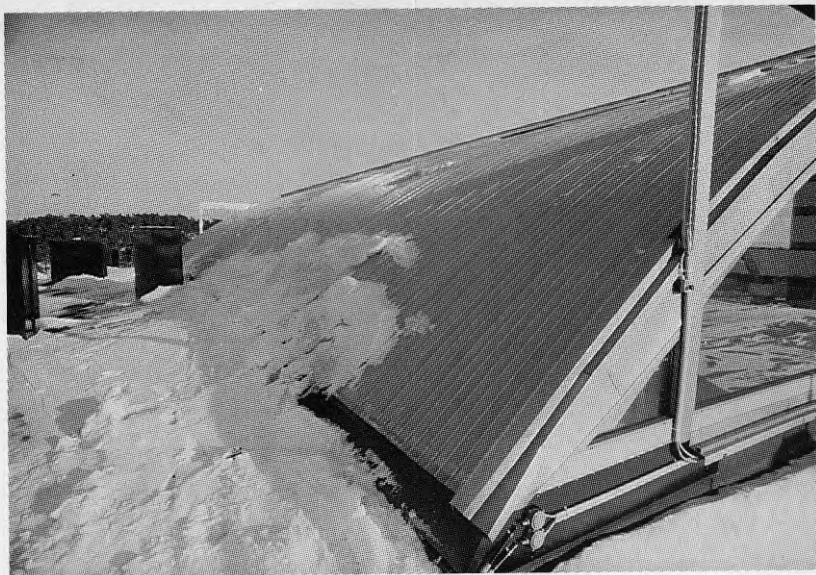
BILD 2.1 D En låg sarg innebär att det inte finns plats för snön att glida av. Stor risk för påfrysning och att isvallar byggs upp. Stor risk för läckage.

- * Sargar mot lägre belägna tak bör utformas tillräckligt höga så att snön kan glida av taket utan att orsaka besvär.
- * Välj en lämplig teknisk lösning för överglasningen.

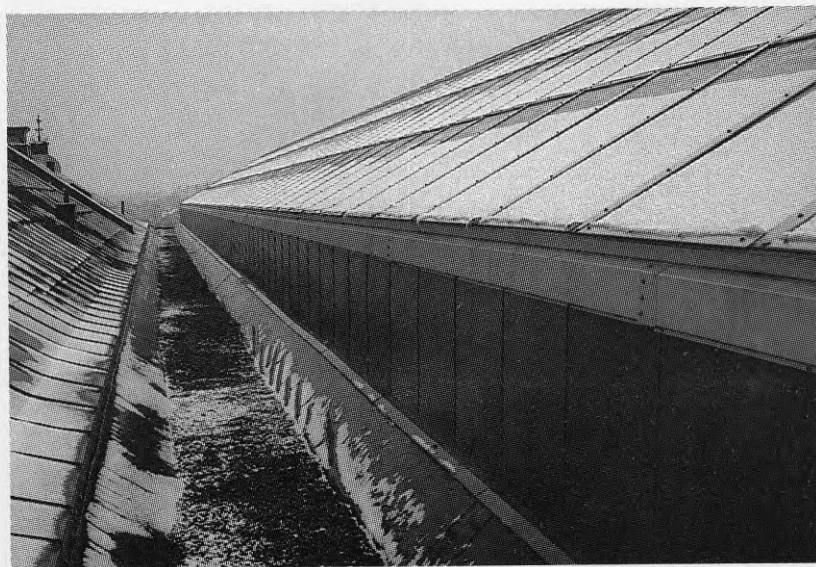
BILD 2.1 E En hög sarg underlättar för snö och vatten att rinna av. Liten risk för läckage.

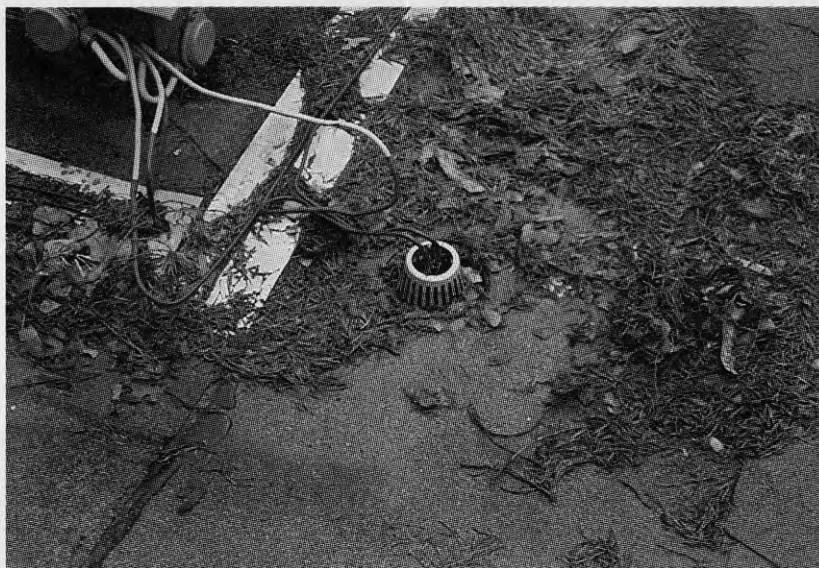
BILD 2.1 F Underdimensionerade eller igensatta brunnar kan innebära översvämning med läckage som följd.

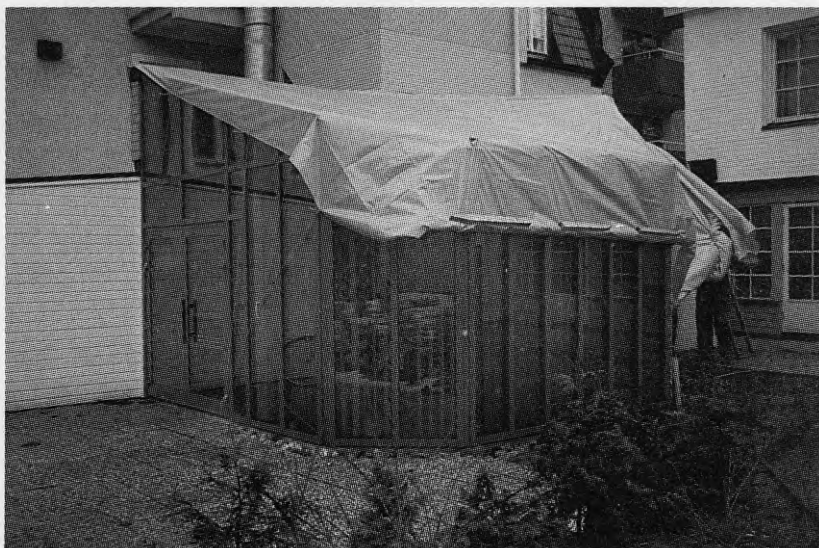
BILD 2.1 G Bristfällig kravspecifikation och okunnigt montage kan få förödande konsekvenser.

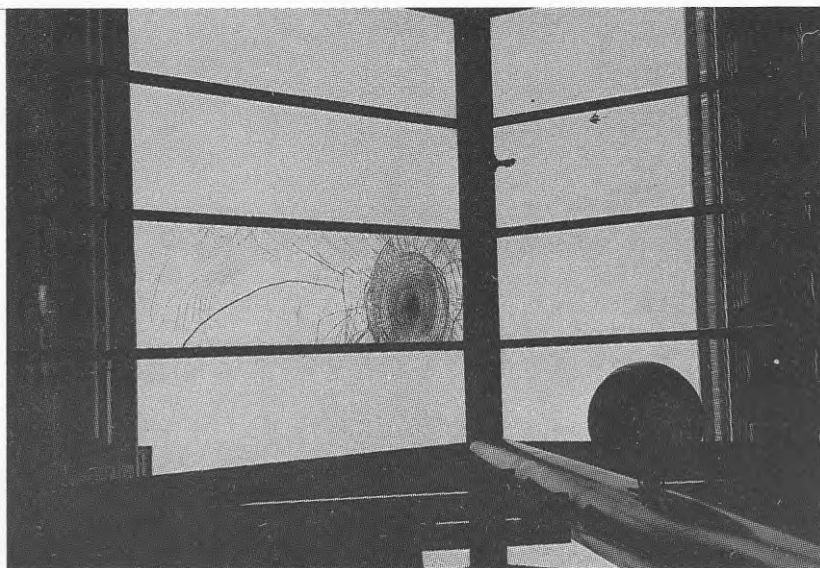
BILD 2.2 A Vart tredje objekt har haft glasbräckage.

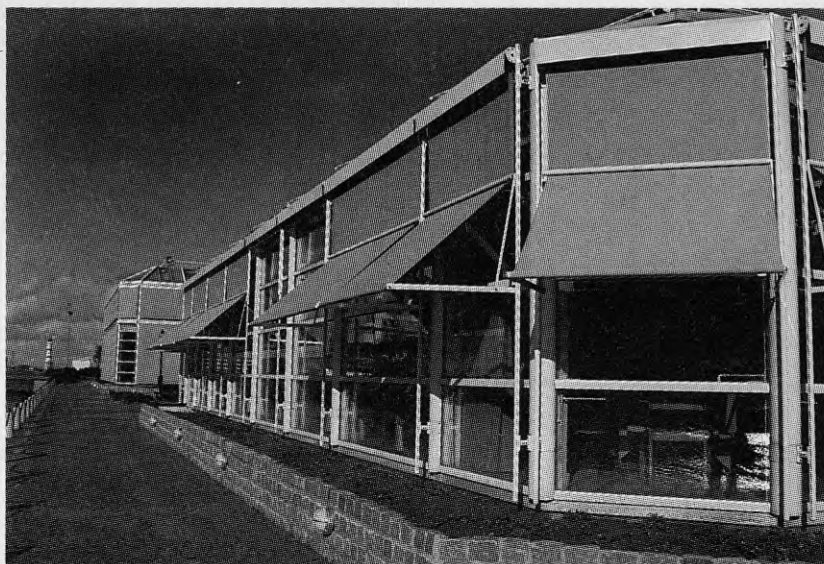
BILD 2.4 A Utvändig solavskärmning. Funktionellt rätt plats, men en dyrbar lösning som inte är helt lätt att få att fungera.

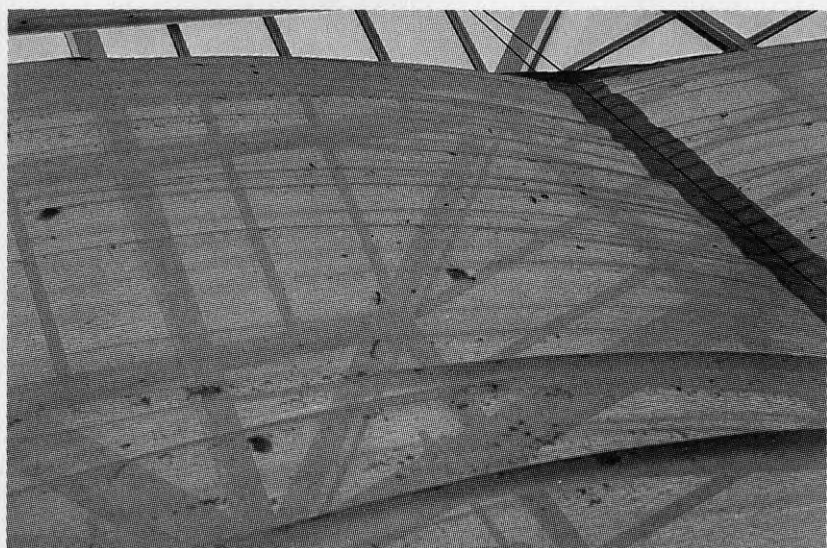
BILD 2.4 B Invändiga solskyddsgardiner har begränsad livslängd och behöver tvättas emellanåt.

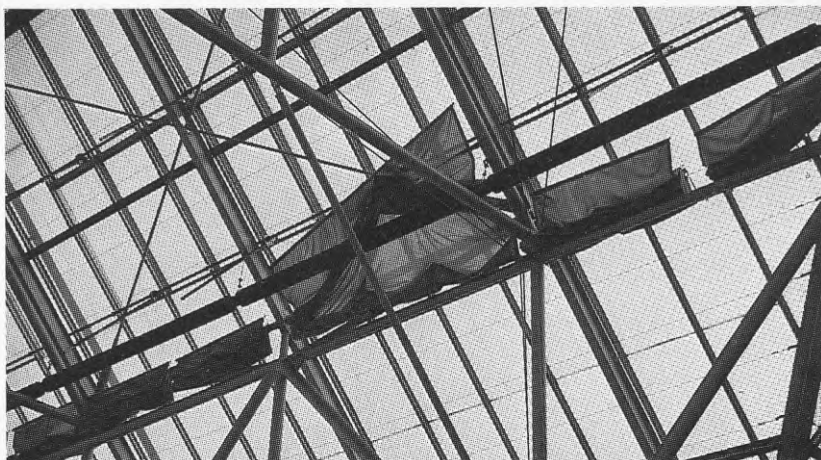
BILD 2.4 C Invändiga solskyddsgardiner hakar upp sig ibland.

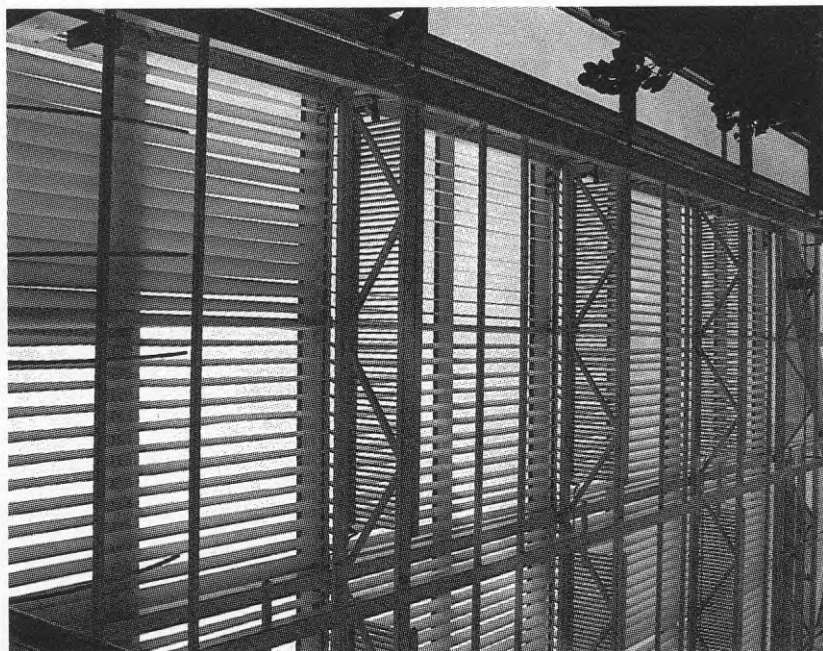
BILD 2.4 D Lameller är ett alternativ till solskyddsgardiner.
Kräver bra mekanik för att fungera.

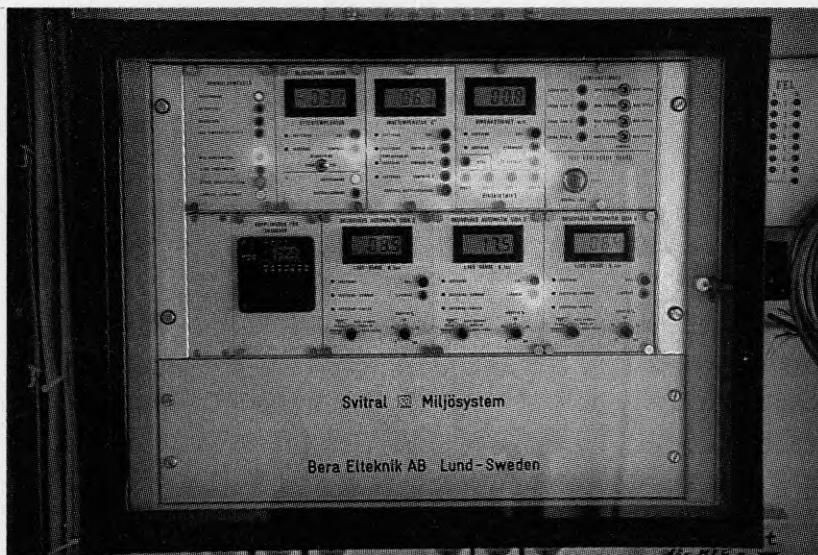
BILD 2.5 Styrning och inreglering av installationer kräver noggrann planering och tar lång tid (minst 1 år).

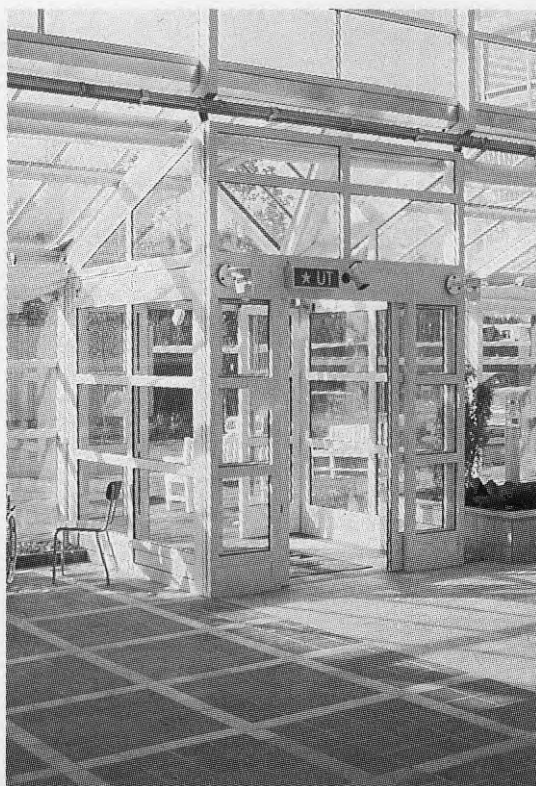
BILD 3.2 B Enbart luftslussar är sällan tillräckliga.

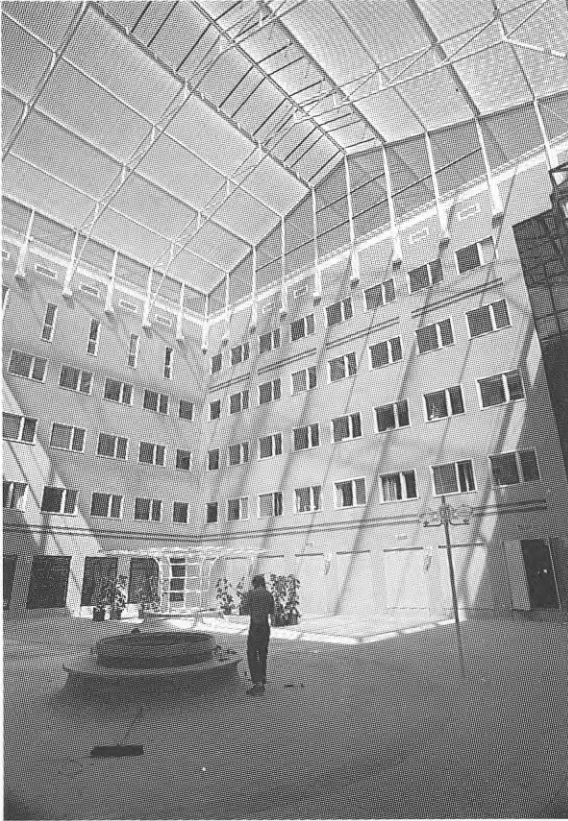
BILD 3.3 A Överglasade rum har många hårda ytor. För att få en bra akustik måste möjligheterna till akustikreglering noggrant studeras.

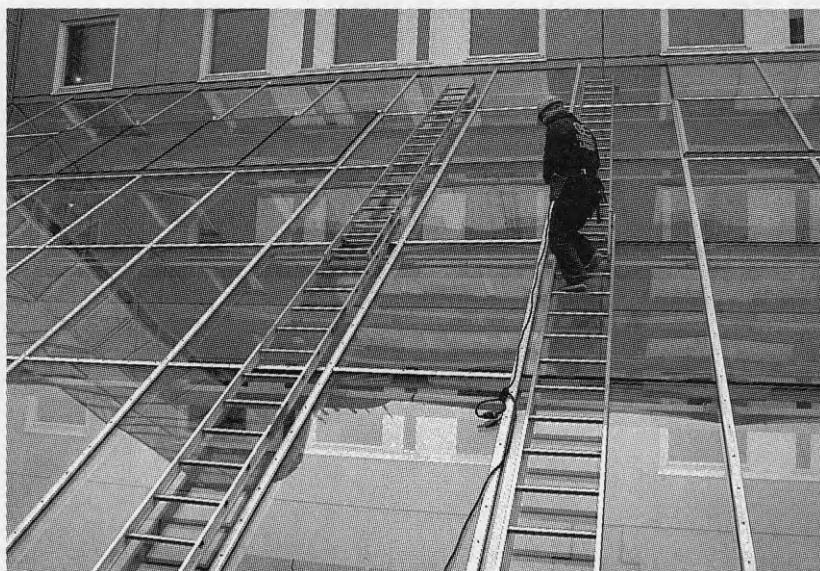
BILD 4.1 A Rengöring och service av överglasningen bör planeras i förväg.

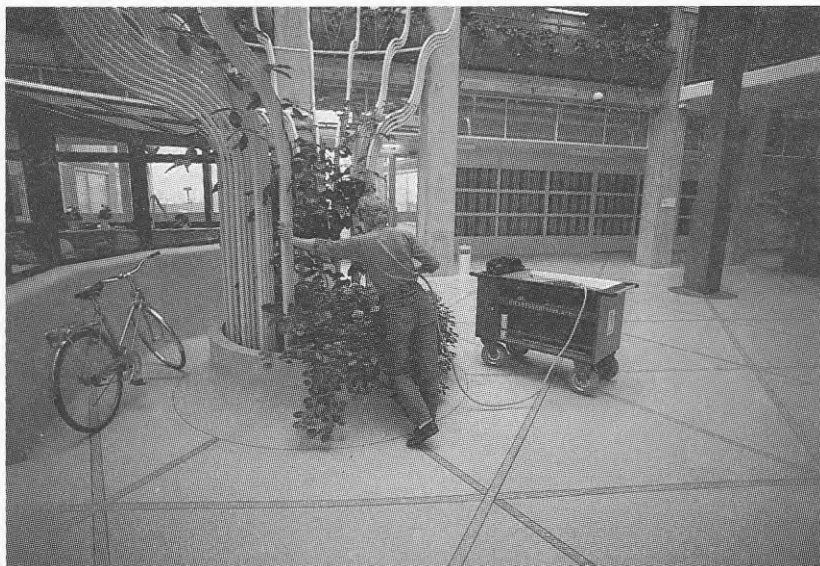
BILD 4.3 Växter har stor betydelse för trivseln men kräver mer skötsel än man räknar med.

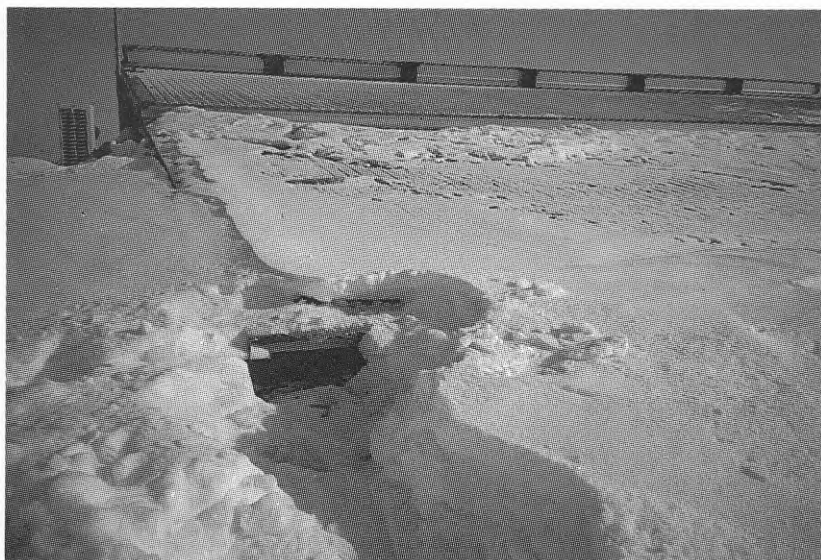
BILD 6 B Vid liten lutning och bra värmeisolering ligger snön kvar.

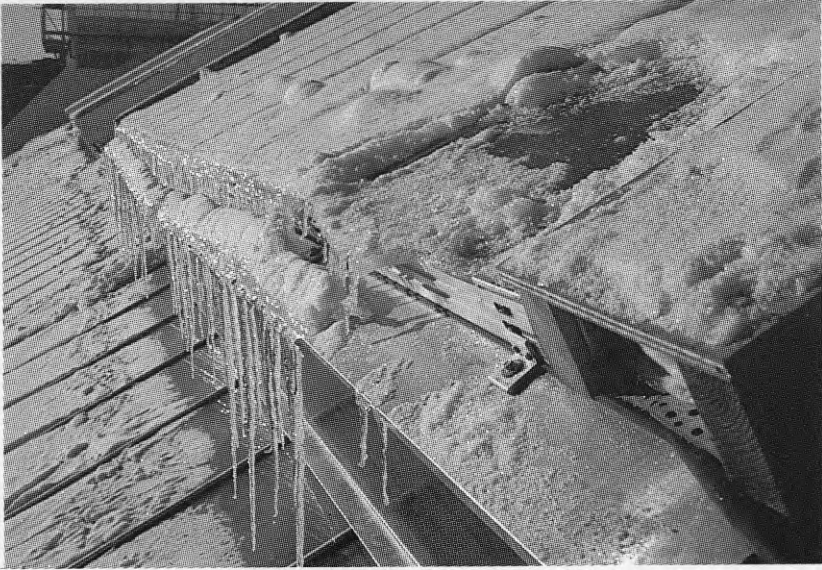
BILD 6 C Värmeläckage orsakar istappar.

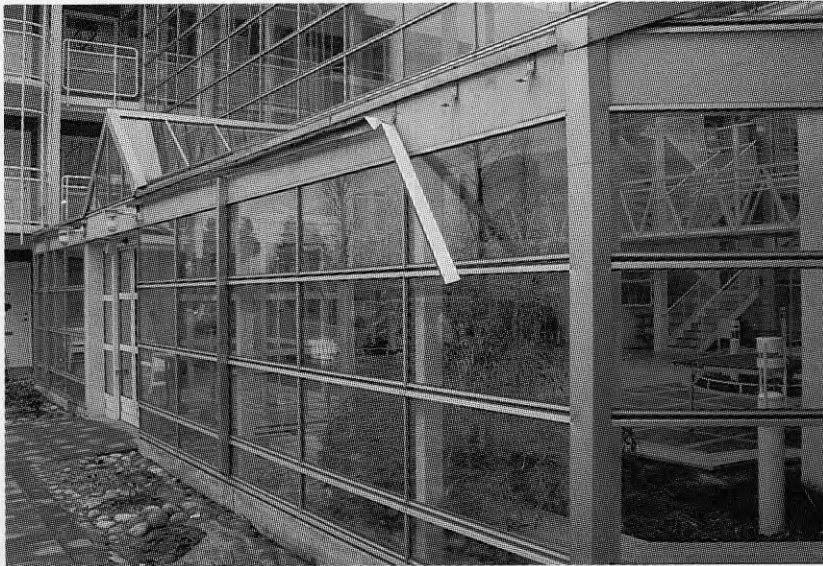
BILD 6 D Snö och is har skadat hängrännan.

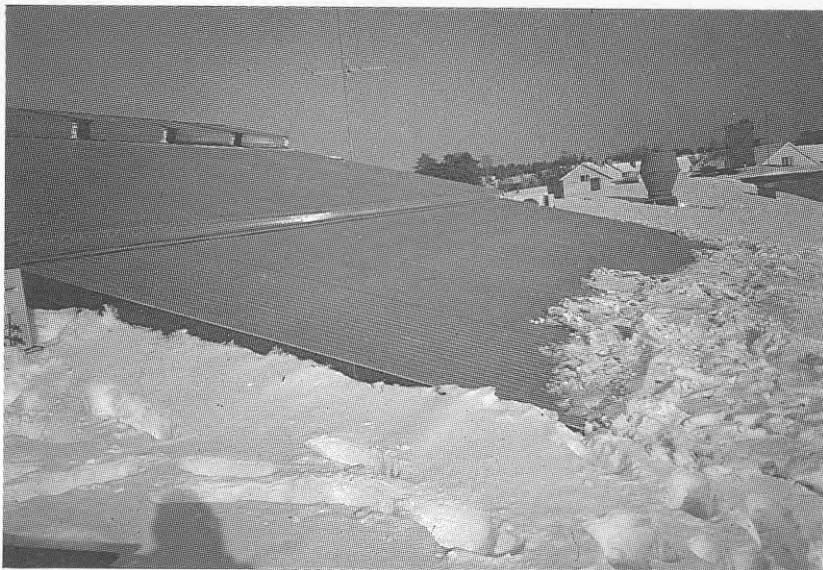
BILD 6 E När snön glider av måste den kunna ta vägen någonstans så att påfrysning och dämning förhindras.

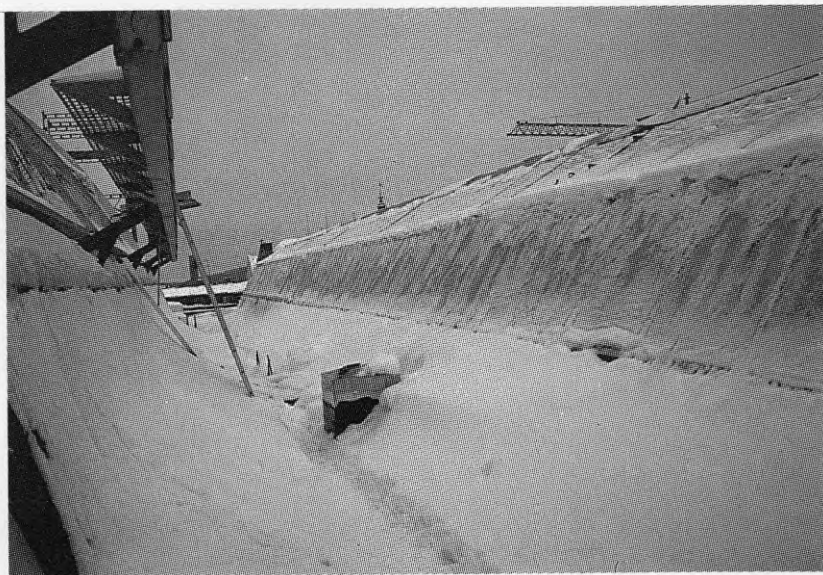
BILD 6 G Snöficka.
