R44:1987

**Driftuppföljning av
lågtryckssystem för avlopp**

Området Odlaren i Eskilstuna

Stein Bendixen m fl

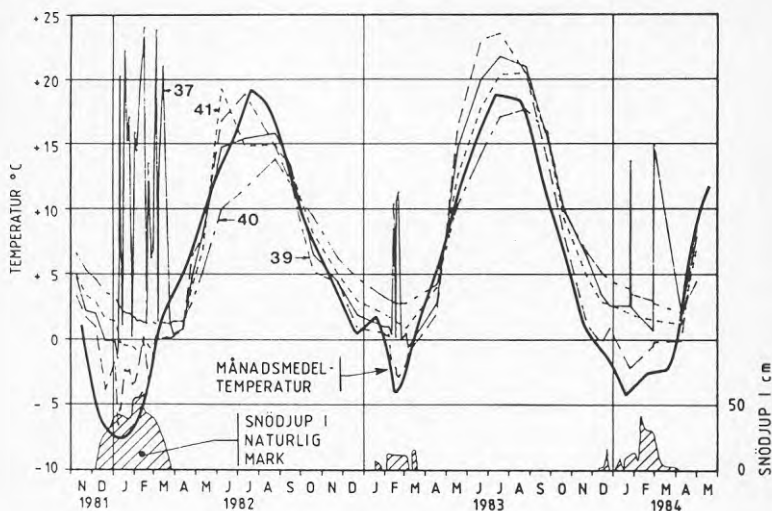
Figur 3.3

Marktemperaturer (i och vid sidan av rörgrav) i Lövsångarvägen, luftens månadsmedeltemperatur samt snödjup i naturlig mark.

I början av januari 1982 uppmättes $-1,5^{\circ}\text{C}$ vid mätsond 37 (placerad inom ledningsisoleringen). Samtidigt konstaterades att vattenledningen frusit i slutänden av Lövsångarvägen. Inkopplade fastigheter mellan mätstationen och pkt 7 var ej bebodda under vinterhalvåret. Den frusna ledningen tinades upp genom att termostatinställningen (tillslagstemperatur) för värmekabel 2 höjdes från 0°C till 20°C . För att eliminera risken för ytterligare frysning av ledningar varierades termostatinställningen mellan 4 och 20°C under den resterande delen av vintern 1982. Temperaturen vid mätsond 37 (placerad inom ledningsisoleringen) varierar under denna vinter mellan nära 0°C och 25°C beroende på om värmekabeln varit i drift eller ej.

Av mätsond 39 (placerad i rörgrav utanför ledningsisoleringen) framgår att minusgrader uppmätts i rörgraven utanför och ovanför isoleringslådan under samtliga vintersäsonger. Vintersäsongen 1981-82, 1982-83 och 1983-84 rådde minusgrader under ca 85, 40 respektive 95 dygn. Av figur 3.3 framgår även att rörgraven erhållit tillskottsvärme när värmekabel 2 varit i drift, således skedde en temperaturhöjning vid mätsond 39 (placerad i rörgrav utanför ledningsisoleringen) samtidigt med temperaturhöjning vid mätsond 37 (placerad inom ledningsisoleringen).

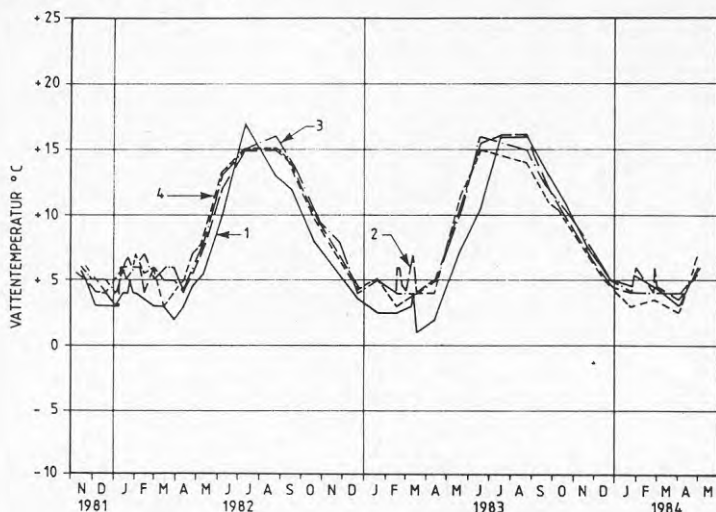
Marktemperaturer vid temperaturgivarna 1-4 (elskåp 1) visas i Figur 3.4. Temperaturer vid givarna har ej i något fall understigit $+1^{\circ}\text{C}$. Vid det tillfälle under vintern 1982 som frusna ledningar i Lövsångarvägen rapporterades uppmättes ca $+2^{\circ}\text{C}$ vid temperaturgivare 2, dvs den givare som styr värmeförseln till dessa ledningar.

Figur 3.4 Marktemperaturer inom ledningsisoleringen vid elskåp 1.

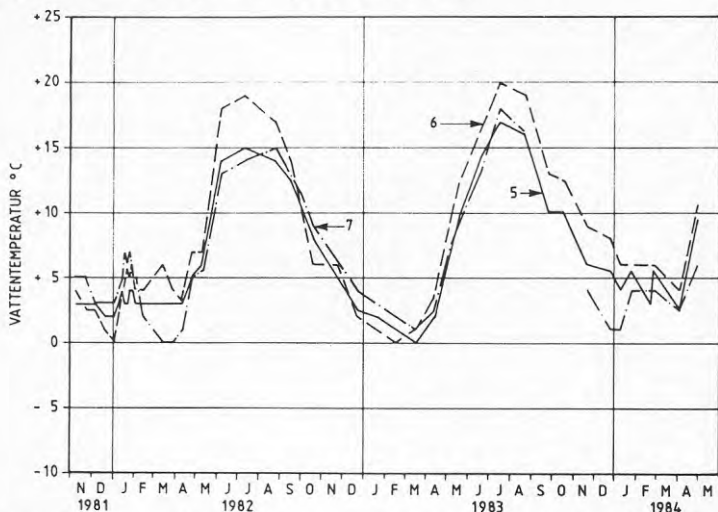
I Figur 3.5 återges marktemperaturer vid givarna 5-7 (elskåp 2). Temperaturer på $\pm 0^{\circ}\text{C}$ har uppmätts vid givarna 6-7 under vintern 1982-83.

Figur 3.5 Marktemperaturer inom ledningsisoleringen vid elskåp 2.

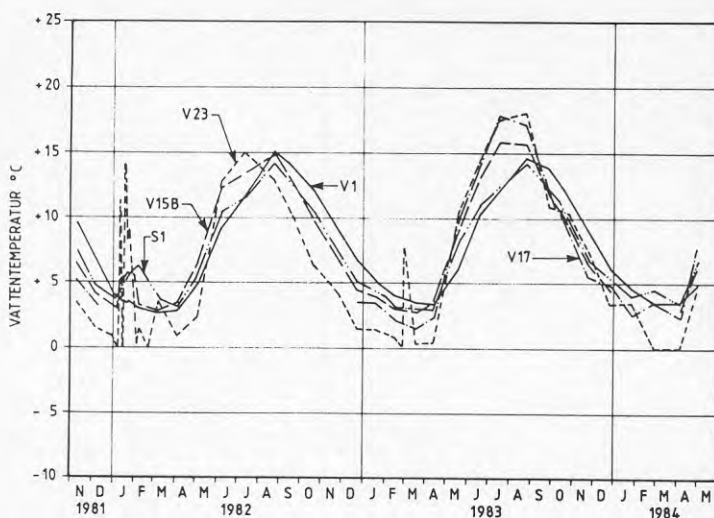
Figur 3.7 Ren- och spillvattentemperaturer i ledningsnäten

Under samtliga vintrar har frysning av vattenledningar i pkt 23 i Skogvaktarvägen rapporterats, vilket också framgår av Figur 3.7. Ledningen har tinats upp genom att höja termostatinställningen för värmekabel 9, vars uppgift är att förhindra ledningsfrysning i Skogvaktarvägen. Temperaturgivaren till värmekabel 9 är installerad på vattenledningen i Skogvaktarvägen vid pkt 19. I samband med den första frysningen i januari 1982 uppmättes en temperatur av ca +5°C vid givaren. Termostatsens tillslagstemperatur var före frysningen inställd på ±0°C.

När frysning av vattenledningar vid pkt 23 konstaterades i januari 1982, höjdes termostatinställningen för samtliga värmekablar (1-10), för att eliminera risken för ytterligare ledningsfrysning. Figur 3.7 visar en höjning av renvattentemperaturer i pkt 15B och pkt 23 samt av spillvattentemperatur i pkt 1 efter höjningen av termostatinställningar under första vintersäsongen.
