R107:1978

Hårdgjorda ytor inom bostadsområden

**— samband mellan kostnader
och kvalitet**

Byggforskningen

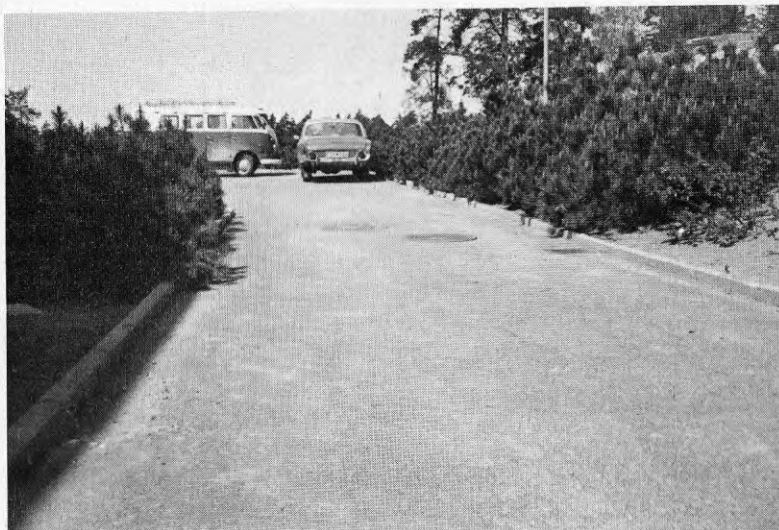
Foto 3:1

Exempel på ett gott arbetsutförande.

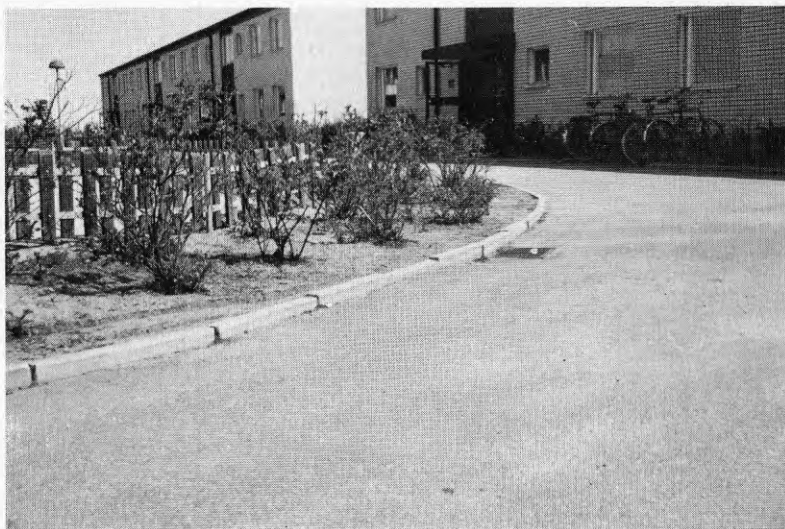
Foto 3:2

Raka betongkantstöd i kurva med 9 m:s radie. Att stöden ej är lagda på asfalten framgår av den i höjdlid ojämna linjen.

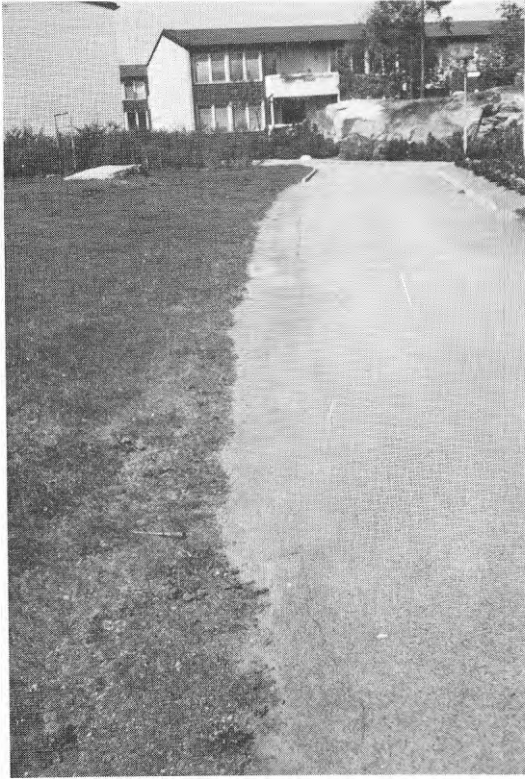
Foto 3:3

Fotot är taget i juni 1978. I december 1977 syntes tydliga spår av lastbilsdäck utanför vänstra beläggningens kanten, där beläggningen lagts om. Mycket flackt parti utan ledningsgrav, som kan dränera.

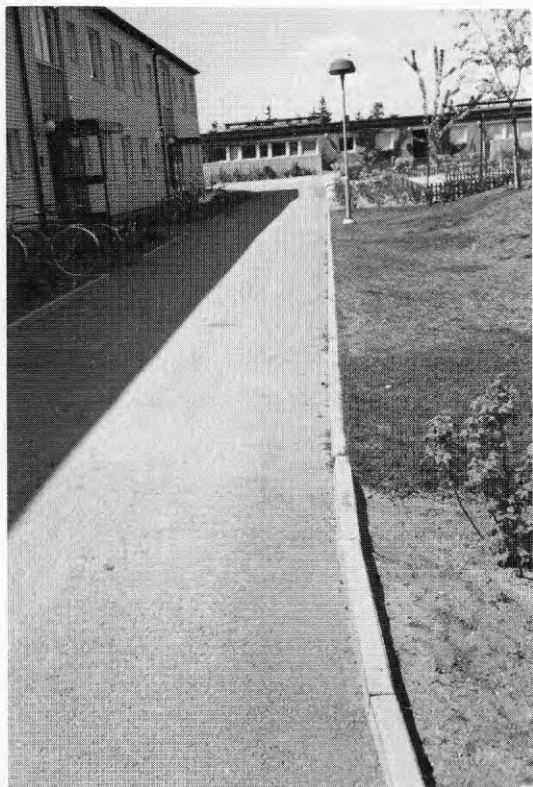
Foto 3:4

Limmat kantstöd ex på "normalstandard" inom detta område.

I kurvor är linjeföringen i plan ej så god, som den är på raksträckorna.

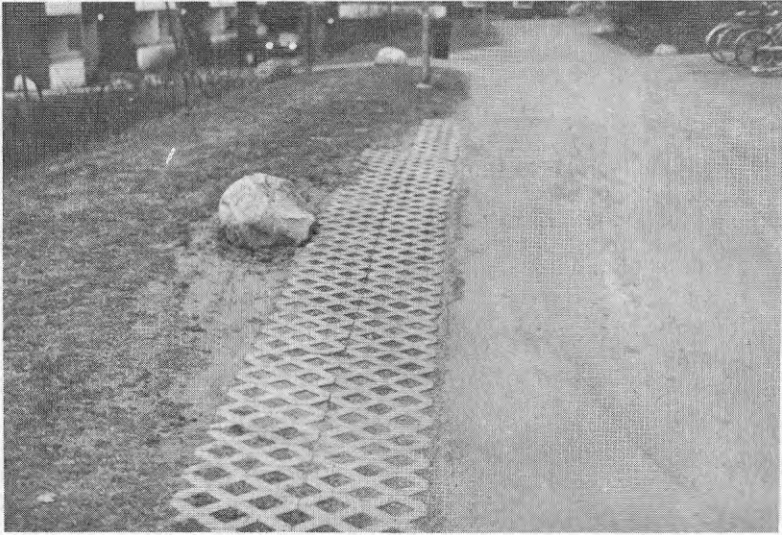
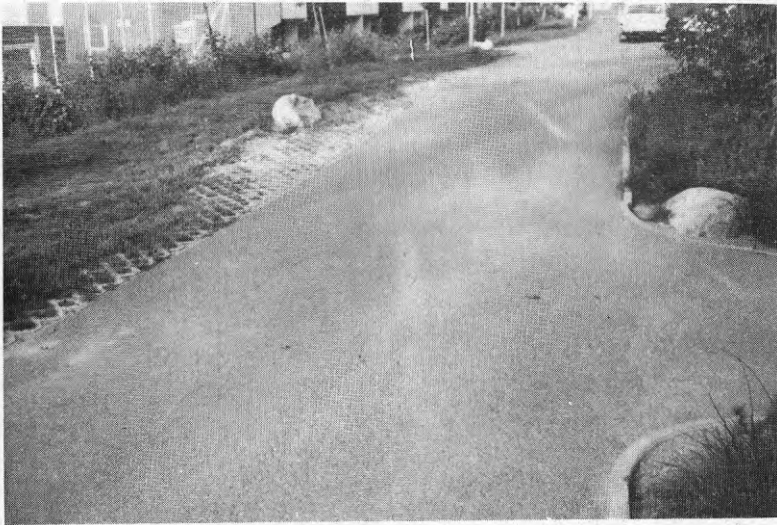
Foto 4:3
Dec 77

Fotona visar samma avsnitt vid olika tidpunkter.

Svårt att svänga för t ex taxi på så små ytor.

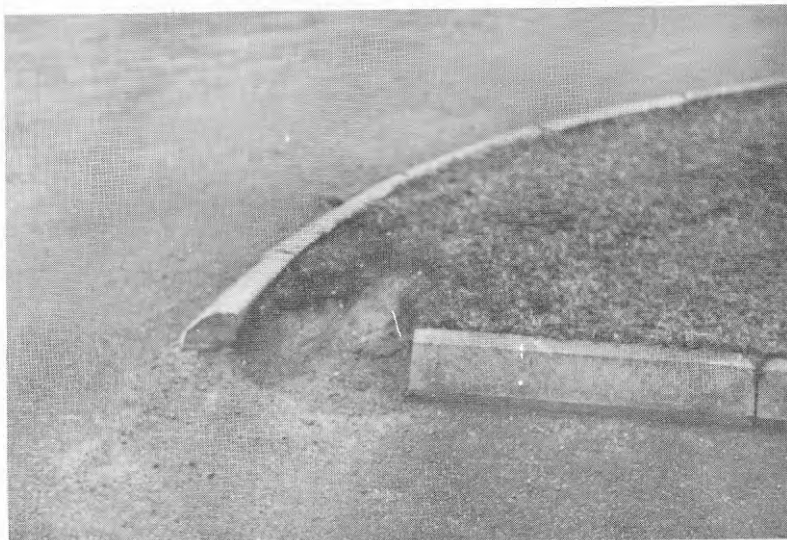
Foto 4:5

Limmat betongkantstöd i spetsigt hörn. Hälften av dessa spetsiga hörn är avskavda men sitter fast.

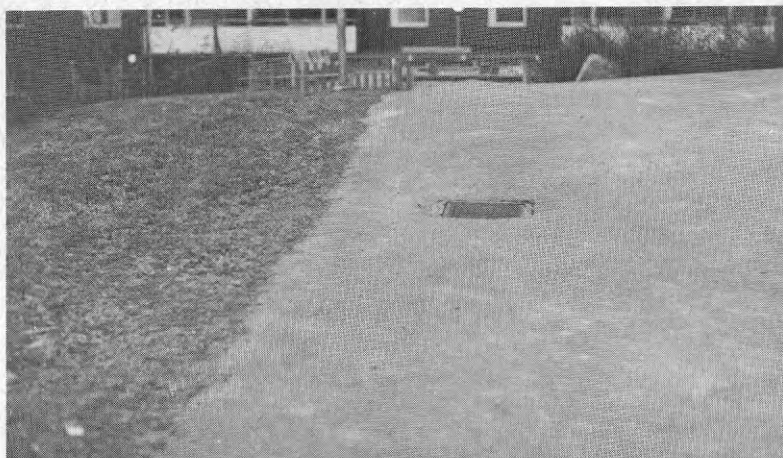
Foto 4:7

Regnvattenbrunnen tar i varje fall det vatten, som regnar in i den.

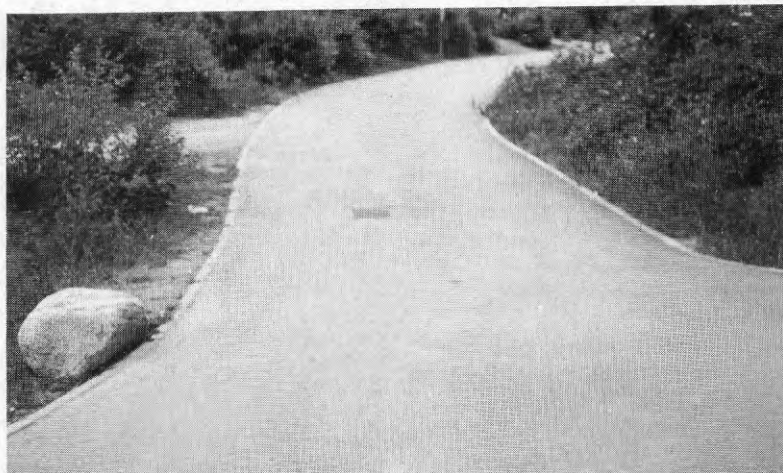
Foto 4:9

Fel placerade regnvattenbrunnar.

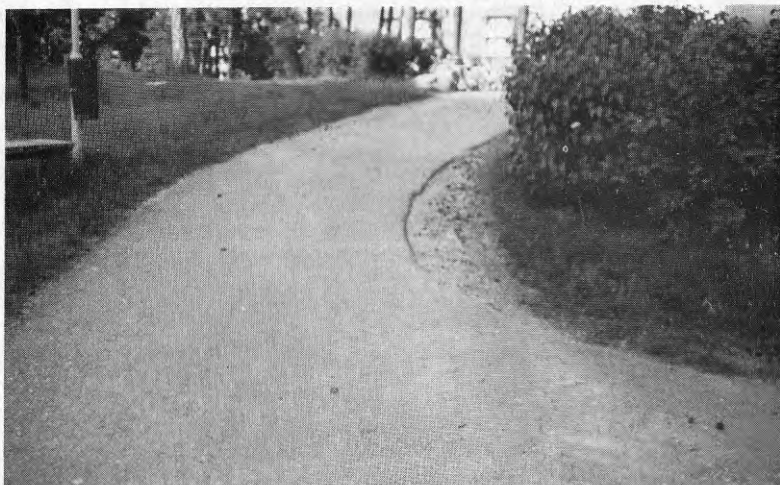
Foto 4:12

Erosion. Lutning ungefär 8%.

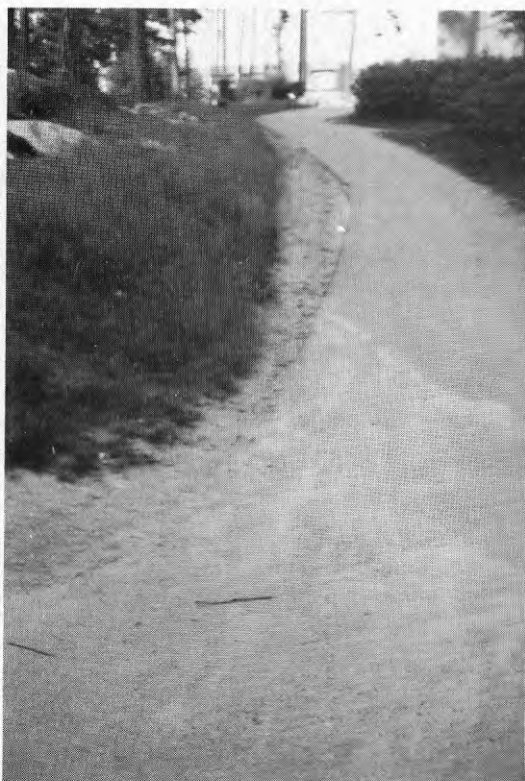
Foto 4:13

Erosion

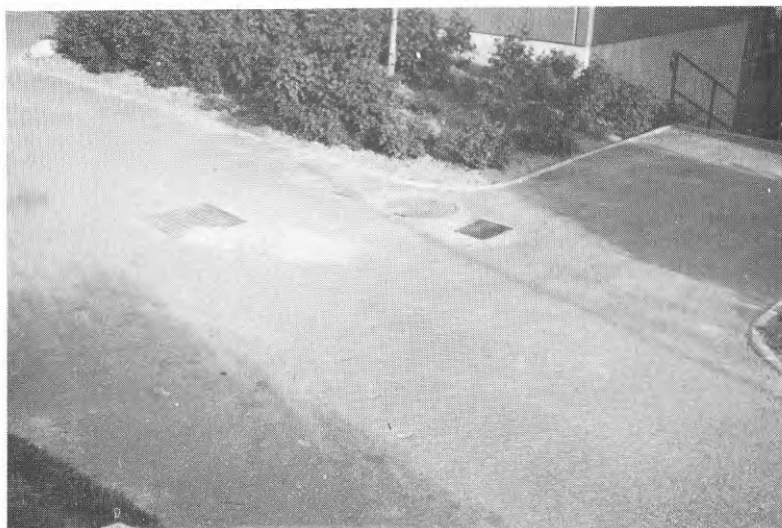
Foto 4:15

På smala vägar (här 3 m breda) kan det ibland vara svårt att placera regnvattenbrunnen i lämpligt läge när även två nedstigningsbrunnar skall få plats. Rel. stora lutningar.

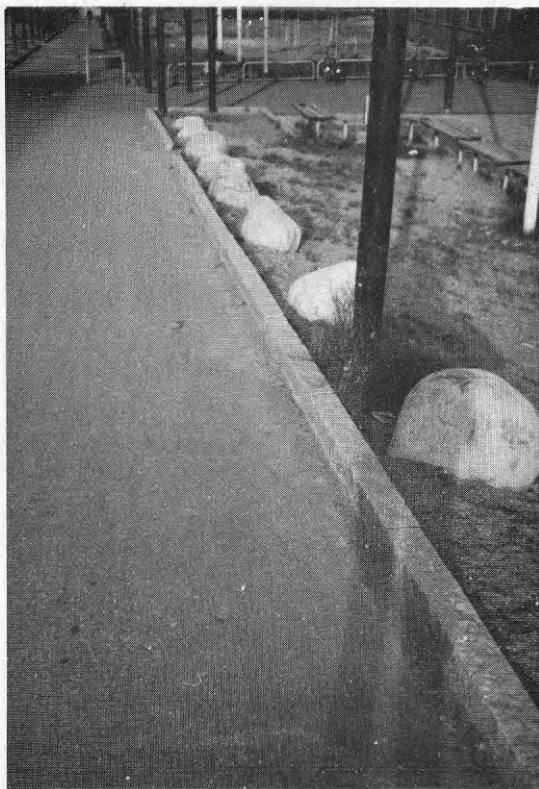
Foto 4:16

Gångväg i stadsdelscentrum.

Limmat granitkantstöd.

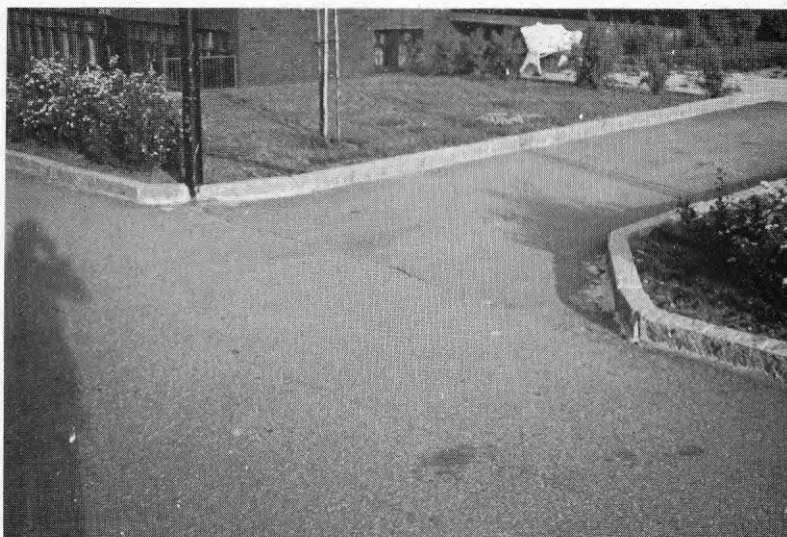
Foto 4:17

Gångväg i stadsdelscentrum.

Nyligen omlimnade granitkantstöd.

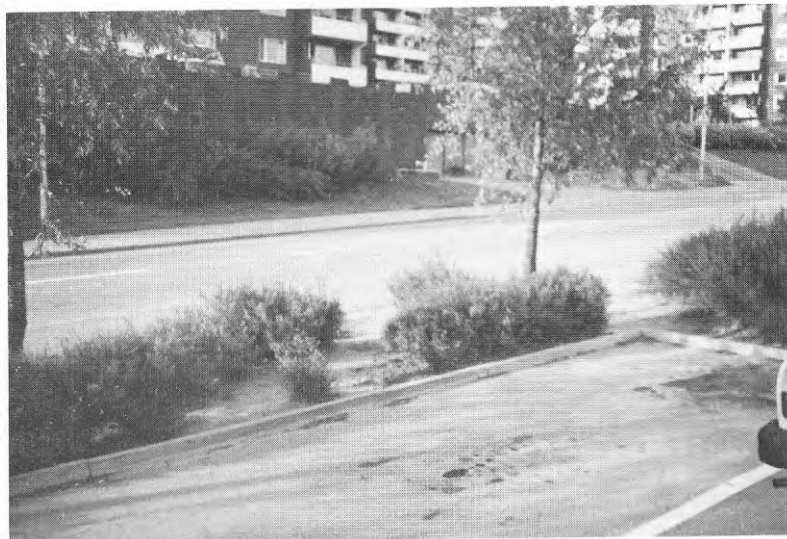
Foto 4:18

Oplanerade upptrampade gångvägar genom planteringen.
Invid annexsjukhus och stadsdelscentrum.

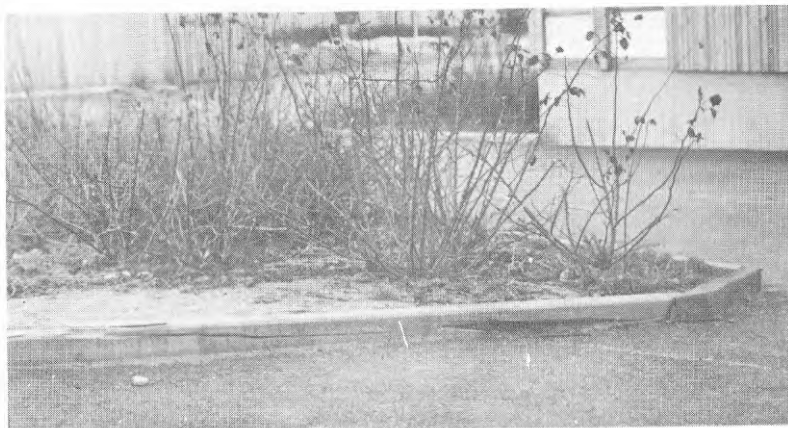
Foto 5:1

Träkantstöd skadat på sträcka. Ovanligt

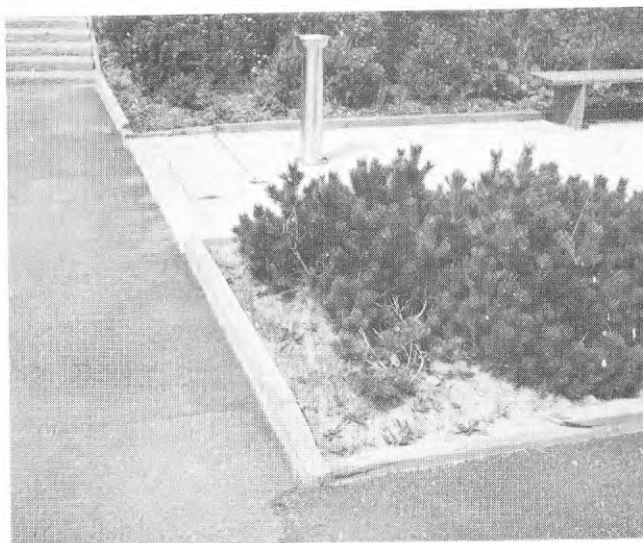
träkantstöd

Två mycket skadade
hörn. En vanlig
företeelse i detta
område

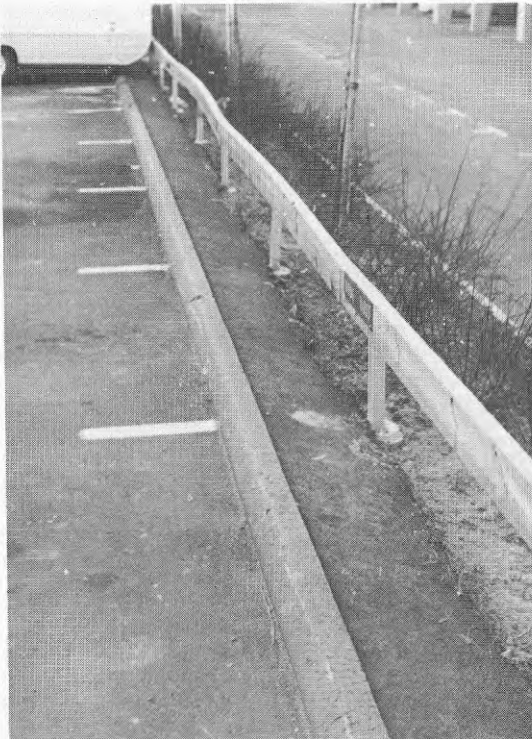
Foto 5:6

Centrumområde.

Stödkant av asfaltbetong bakom asfaltkantstöd.

Det kanske hade varit tillräckligt med asfaltkantstöd och "stopplanka"?

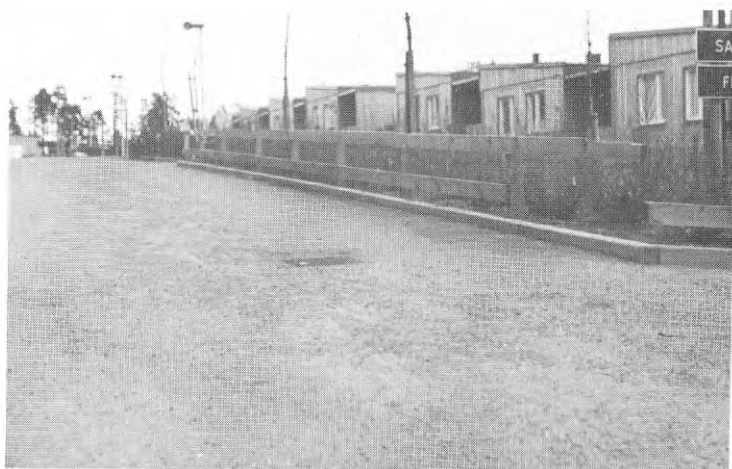
Foto 5:7

Regnvattenbrunnen tar det vatten som regnar in i den och litet till.

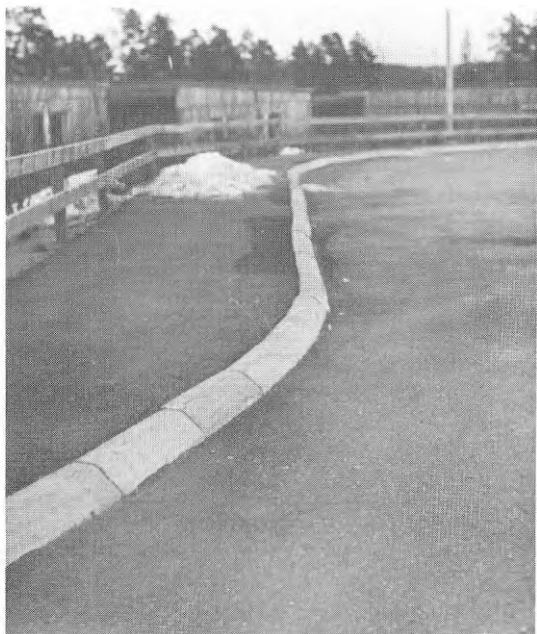
Foto 5:8

Angöringsgata, vändplan.

5 lagade beläggningsskador på samma vändplan. Inga motsvarande skador på de övriga 5 vändplanerna av samma standard.

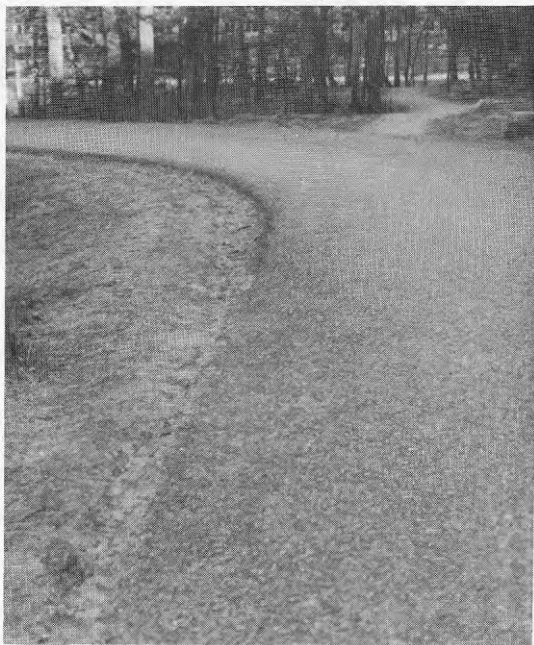
Foto 5:9

Huvudgångväg,
lutning 1:20.

För hög stödkant har
orsakat väsentlig
erosion.

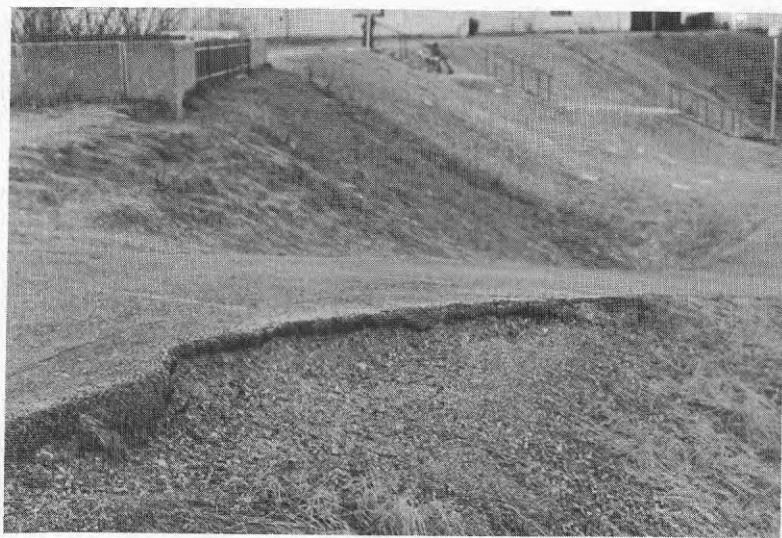
Foto 5:10

Gångväg.

Erosionsstalp ca 0,2 m på 5 m:s längd.
Hög bank men relativt små vattenmängder tvärs över gångvägen
och ej största vattenflödet där erosionen varit störst.

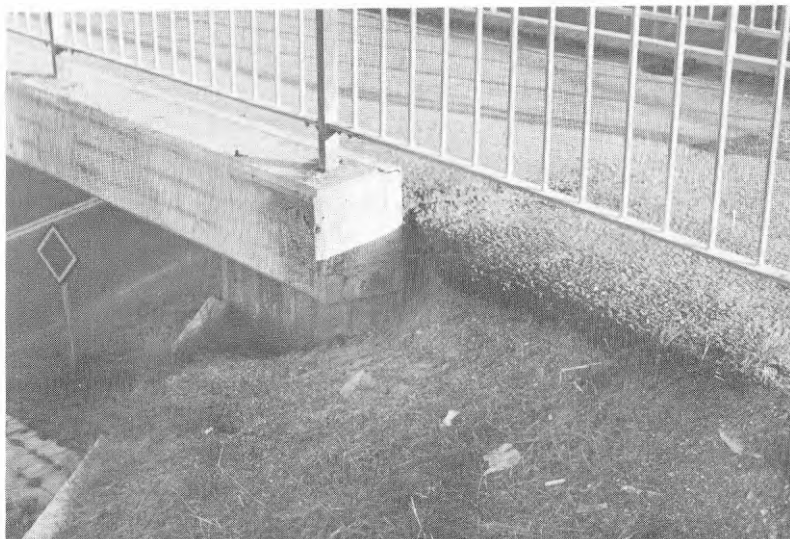
Foto 5:11

Gångbro.

Likartad erosion i tre av de fyra hörnen.

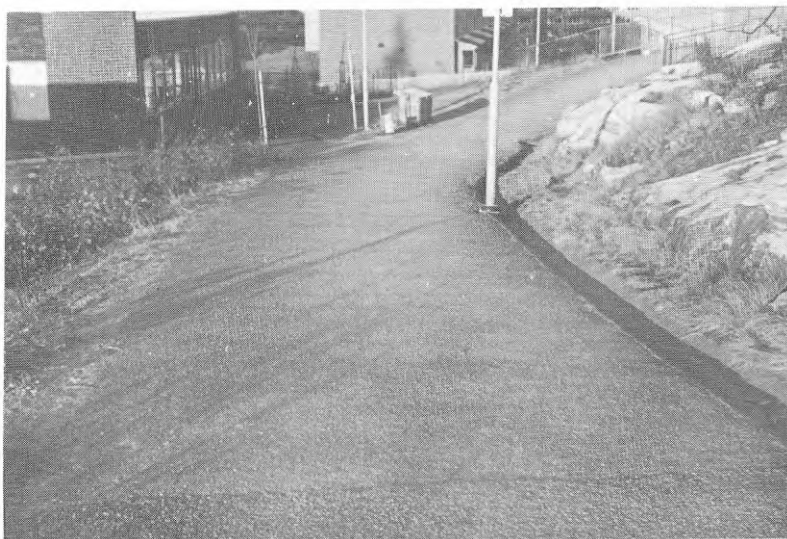
Foto 5:12

Gångväg med god linjeföring.

Trots detta småskrynklig beläggning men inga sprickor.

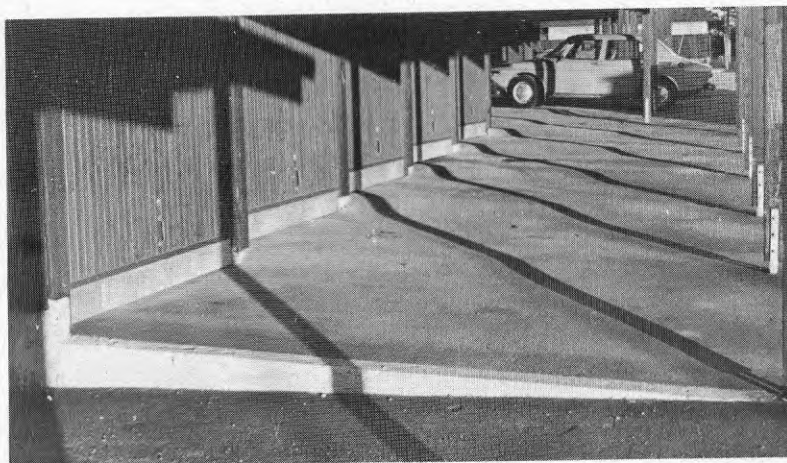
Foto 5:13

Ett perfekt arbetsutförande.

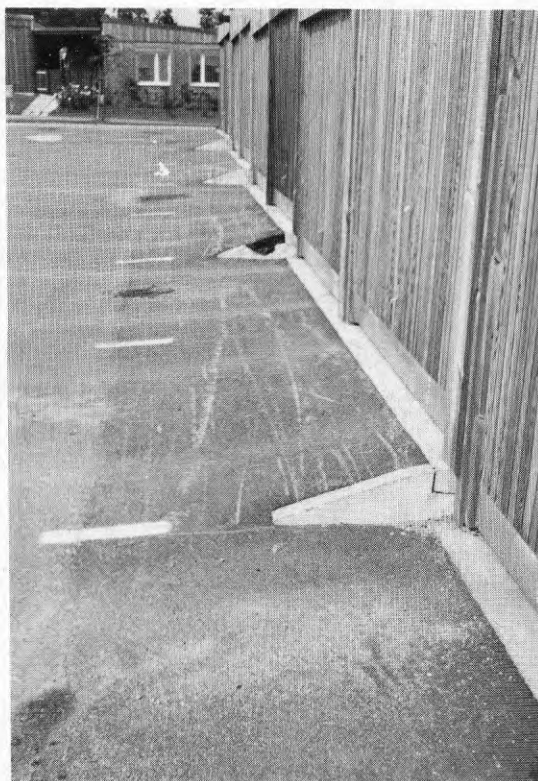
Foto 5:14

Anledningen till skadan på det triangelformade betongstödet är ej svår att upptäcka.

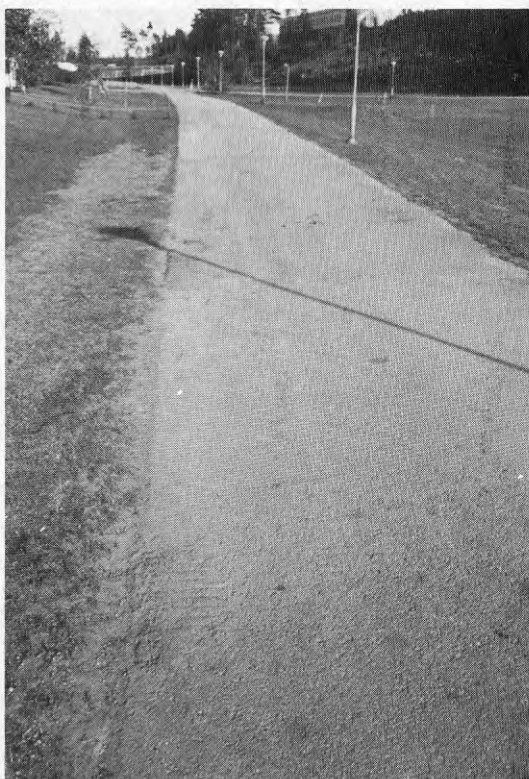
Foto 6:1

Gångväg i dalgång,
Lera.

Ca 13 m lång lagning
på hela bredden +
krakeleringar i lag-
ningens förlängningar.
Inga rörgravar längs
vägen.

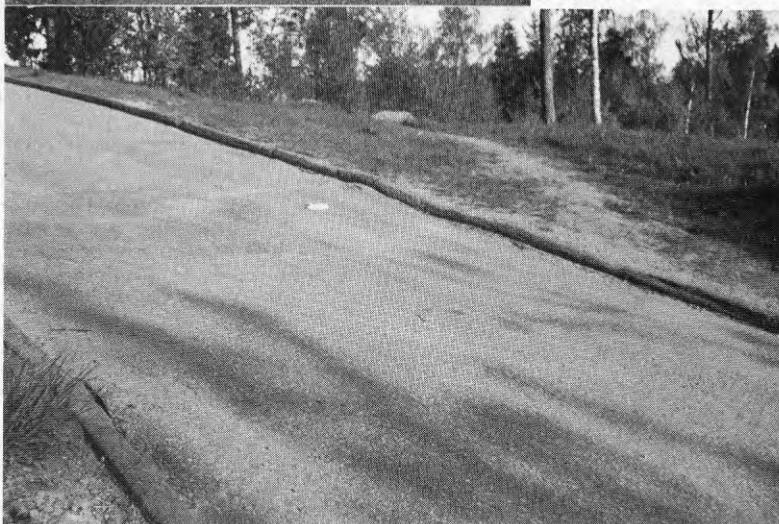
Foto 6:2

Gångväg i relativt stark lutning.
För svag överbyggnad har givit väsentlig vågbildning.
Höjdskillnad nästan 0,1 m.

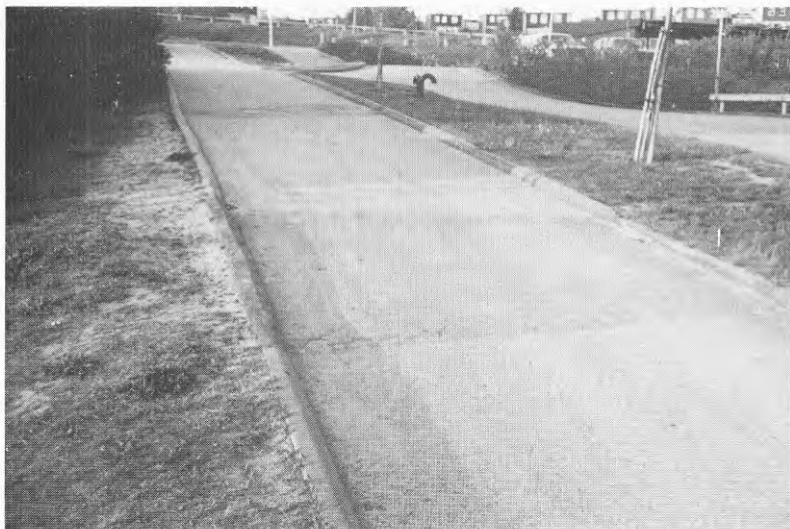
Foto 6:3

Körbar gångväg. Stark längd lutning. Bred spricka från nedstigningsbrunn i vägmitt. Lagning.

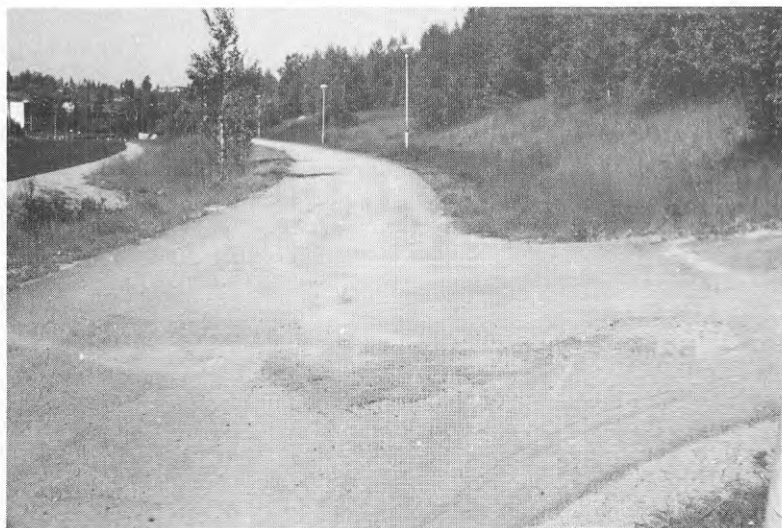
Foto 6:4

Gångväg

Sättningar och breda sprickor p g a för svag överbyggnad.

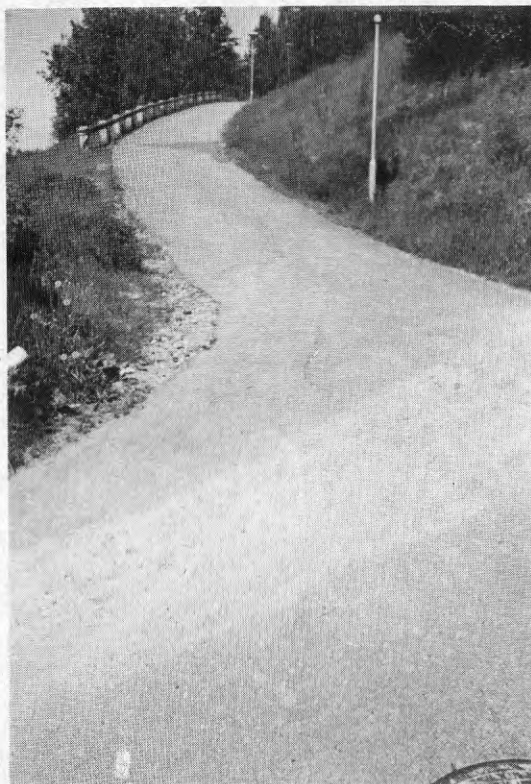
Foto 6:5

Gångväg.

Erosion som resulterat i att stora bitar av beläggningen lossnat. Stark lutning. Kraftiga beläggningssprickor.

Detta foto och foto 6:4 avgränsar ett ca 200 m långt avsnitt där överbyggnaden varit för svag.

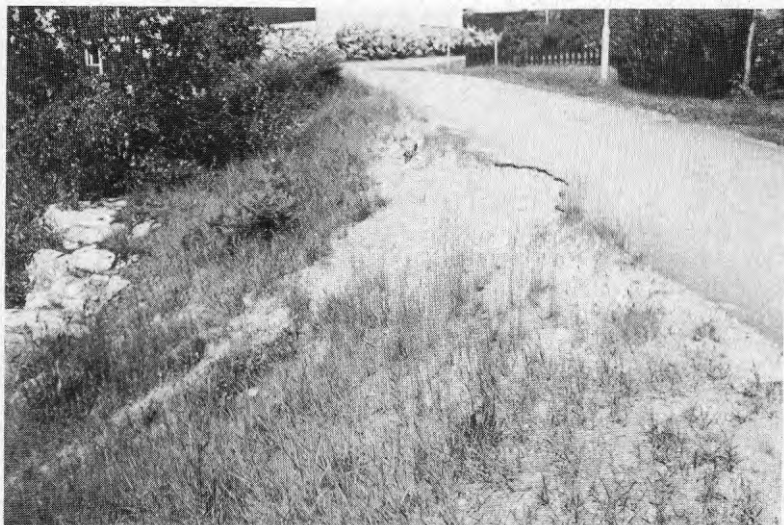
Foto 6:6

Gångväg.

Släntlutning ca 1:1,5, ej stödrensa, makadambärlager. Resultat erosion.

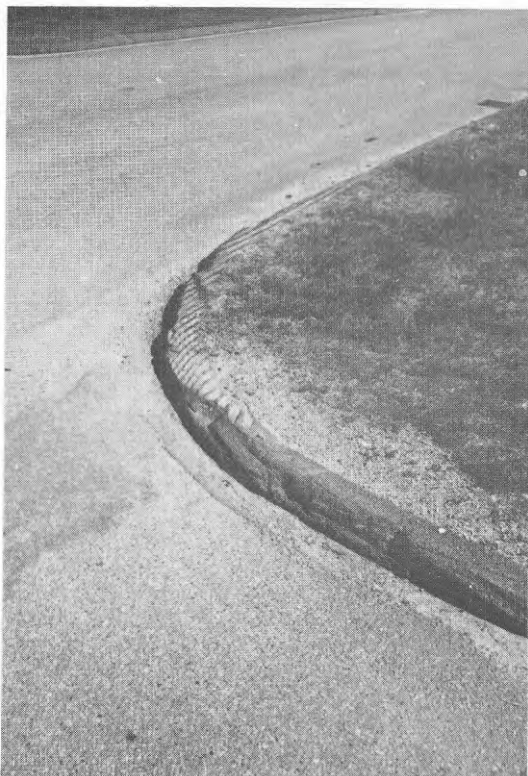
Foto 6:7

Avhyvlat asfalt-
kantstöd.

Matargata som skötes
av kommunen.

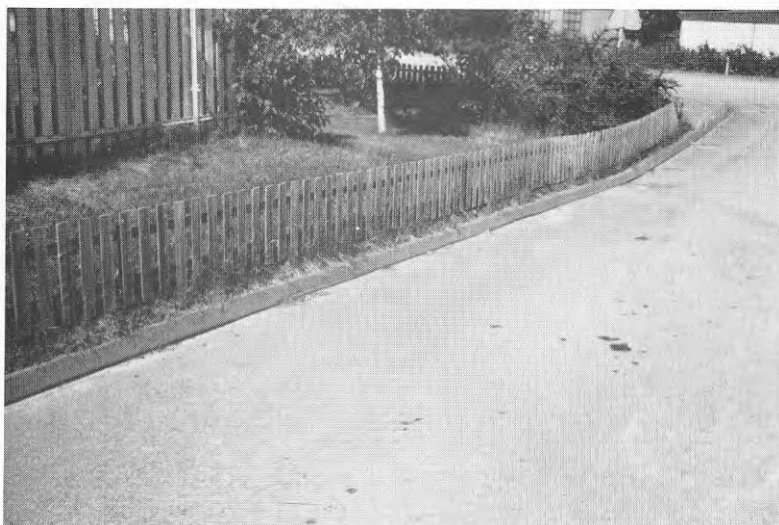
Foto 6:8

Ett staket 0,15 m innanför kantstödet har troligen bidragit till att stödet ännu efter ca 10 år är oskadat. Observera att stödet är skadat, där staket saknas.

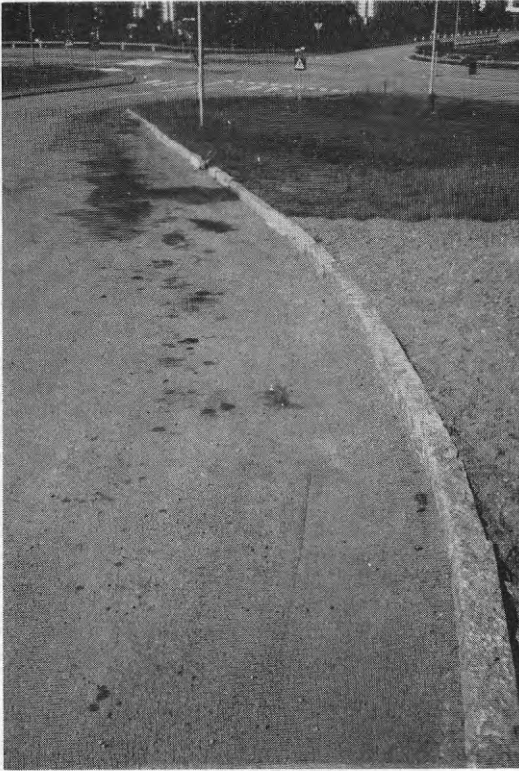
Foto 7:1

Angöringsgata.

15 lösa kantstöd - cementbrukslimmad natursten - i denna ytterkurva vid besiktningstillfället. Gatan är drygt 100 m lång.

Minst ytterligare en lös sten noterad på denna gata.

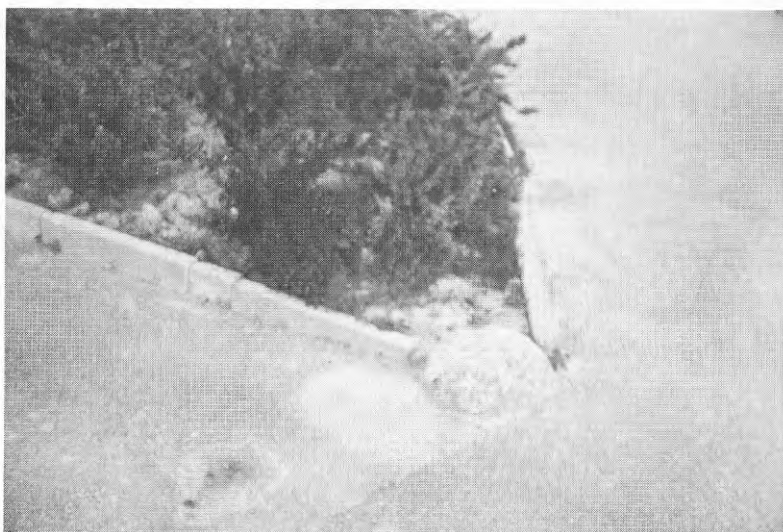
Foto 7:2

Ett sätt att skydda spetsiga hörn av betongkantstöd.
Nedgrävda stöd har sällan jämn linjeföring efter några år
om de avgränsar t ex asfaltbeläggning från planteringsyta.

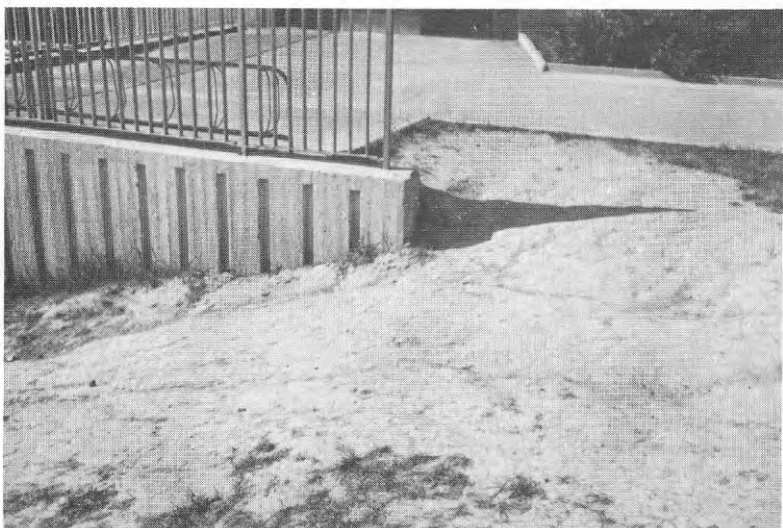
Foto 7:3

Erosion vars avsevärda omfattning är svår att förklara.

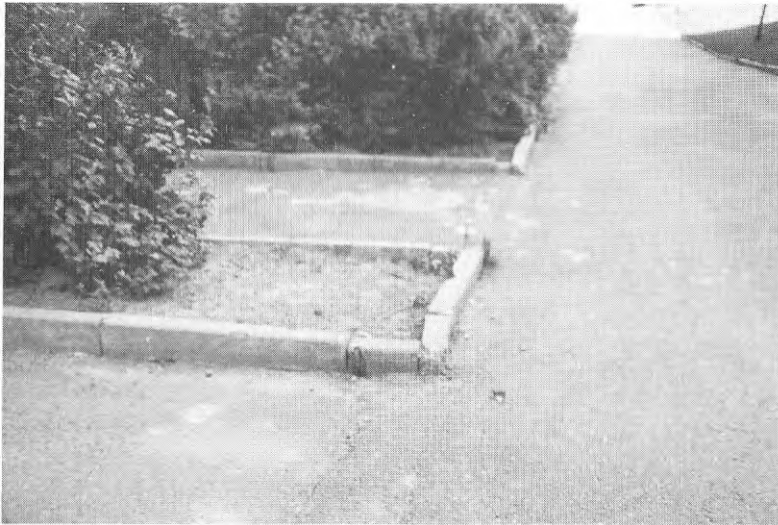
Foto 8:1

Typexempel på kantstödsutformning som ej bör komma till utförande.

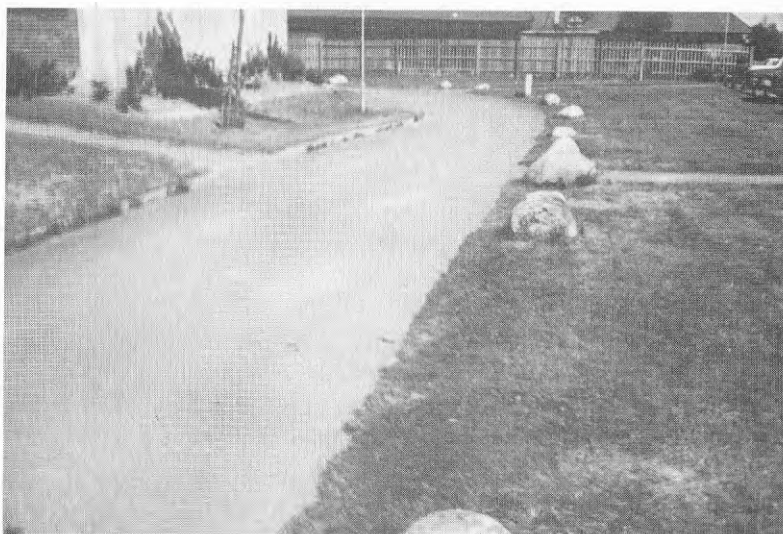
Foto 8:4

Stora stenar - här utlagda på ett medelavstånd av ca 5 m - är ett alternativ till kantstöd som skydd av gräsmatta.

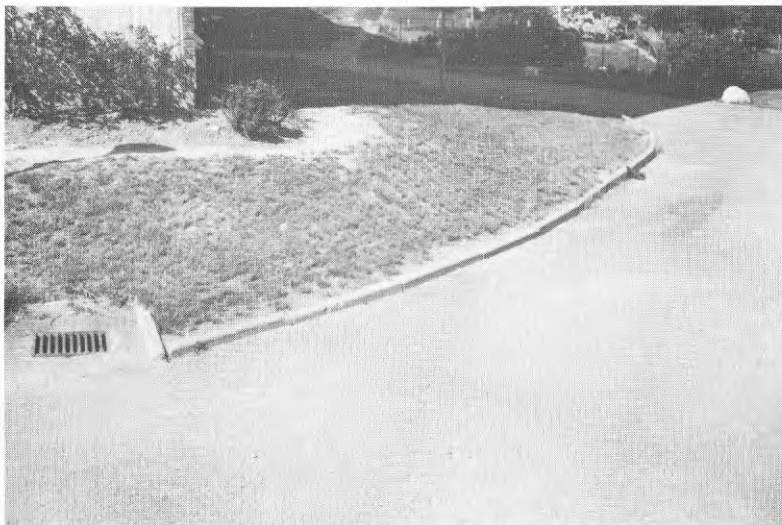
Foto 8:5

Betongkantstödslinjen är ojämn i höjddled och är följaktligen ej lagd ovanpå beläggningen.

Linjen är ojämn även i sidled.

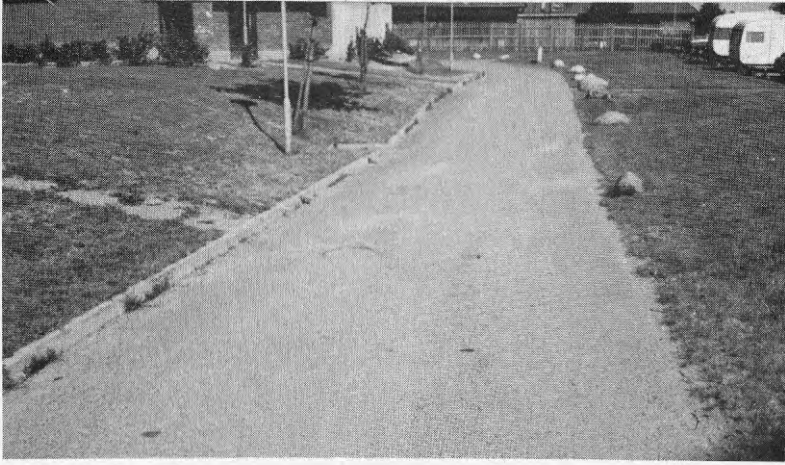
Foto 8:6

Körbar gångväg.

Asfaltbetongen "bortstansad" på några runda fläckar med max 0,3 m diameter. (Med stöden lagda ovanpå beläggningen hade nog gräsväxten i rännstensbotten varit mindre!)

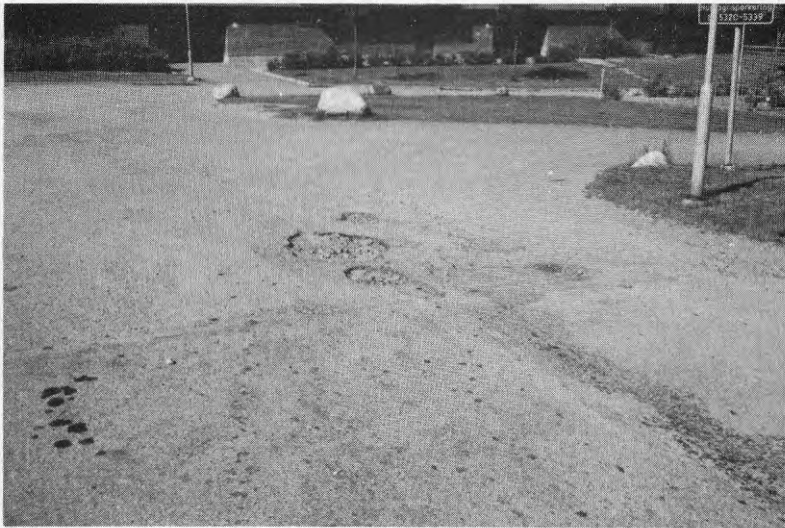
Foto 8:7

Angöringsgata.

Bortstansad beläggning, maximal diameter ca 0,5 m (ett fall).
Inga sättningar eller sprickor.

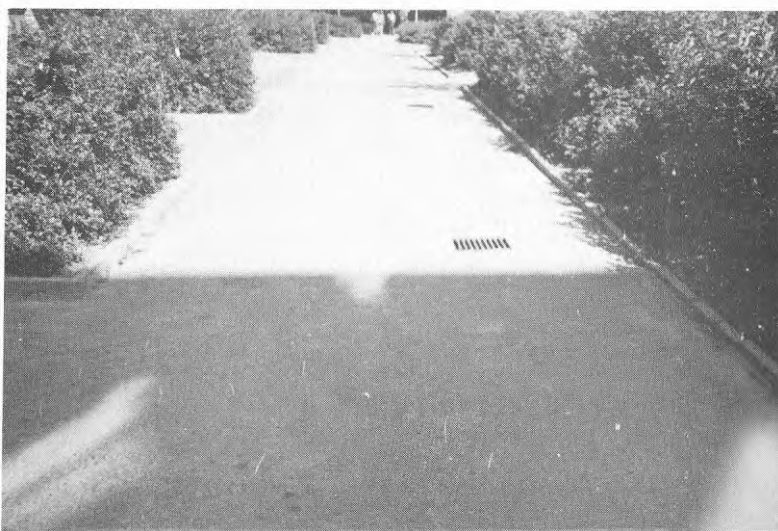
Foto 8:8

Brunnen placerad med dålig effekt.

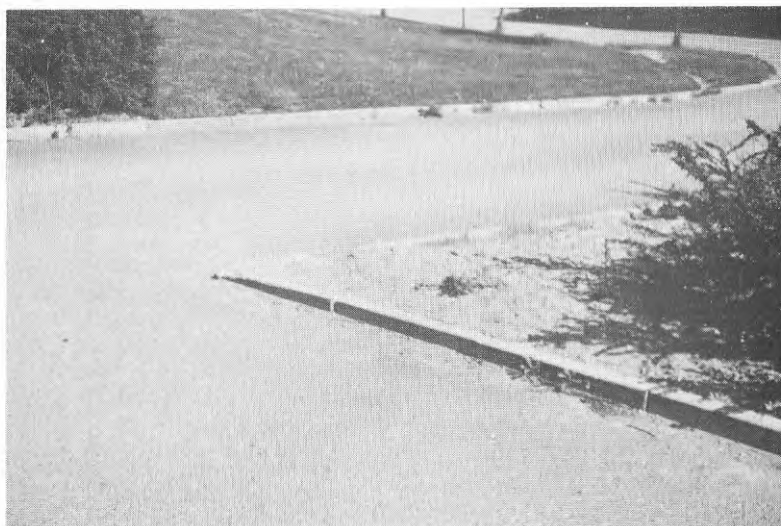
Foto 8:9

Man kan knappast förvänta sig att så spetsiga betongkantstödshörn skall förbli oskadade någon längre tid.

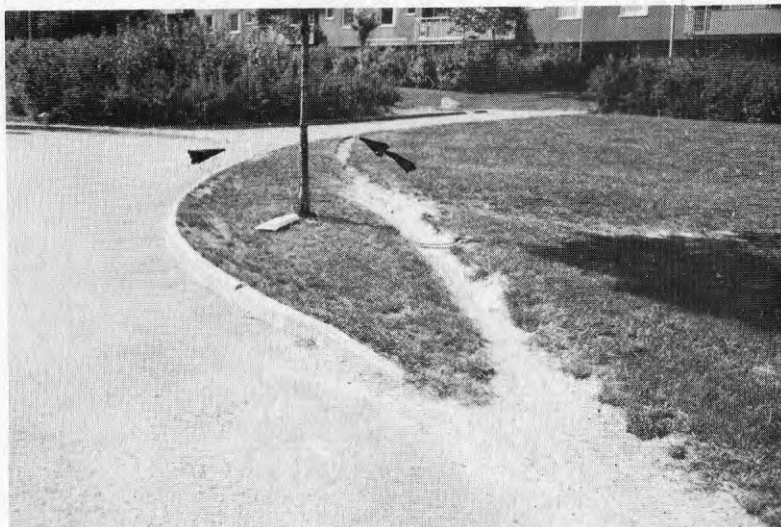
Foto 8:10

Anslutning gångväg - vändplan på gata.

Man cyklar tydligen ofta hellre över det något lägre kantstödet vid än över det något högre vid vändplan
Cykelspåret är ca 0,1 m djupt.

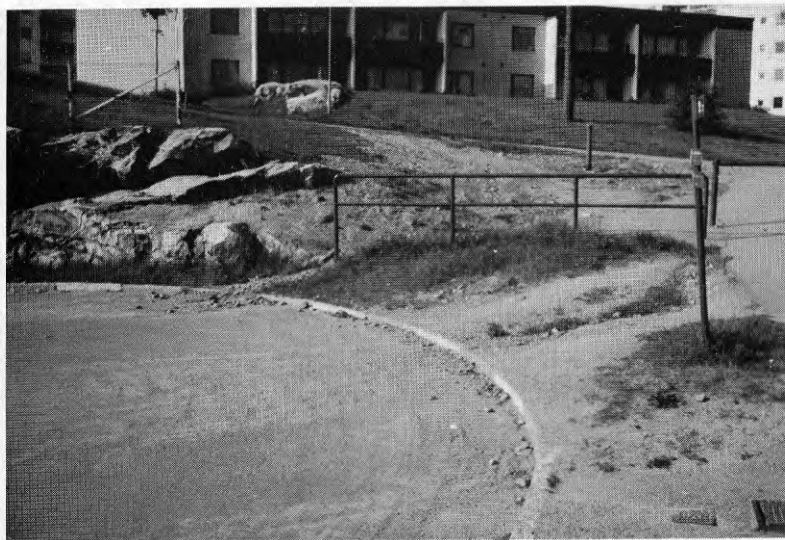
Foto 9:1

Mycket kraftig erosion!

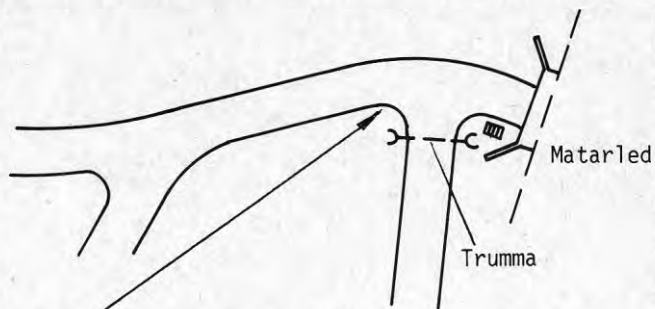
10.

Erosion p g a stark längd lutning utan tillräckligt bromsplan före trumman.

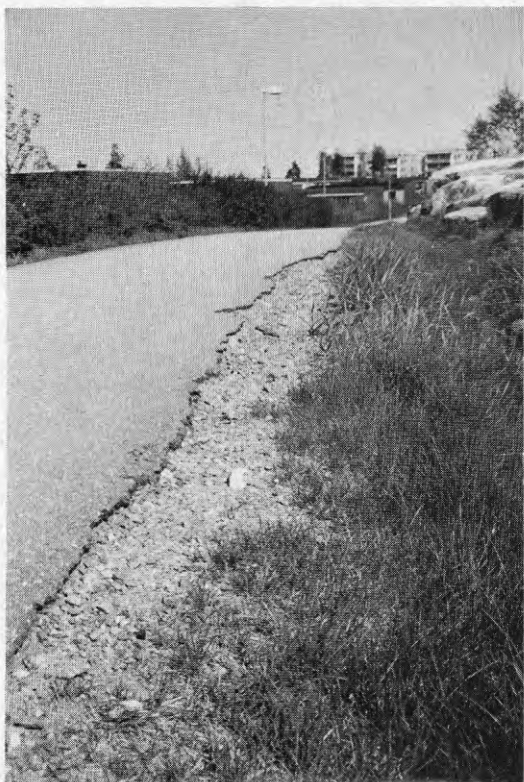
Foto 10:1

Erosion delvis
orsakad av brant
slänt.

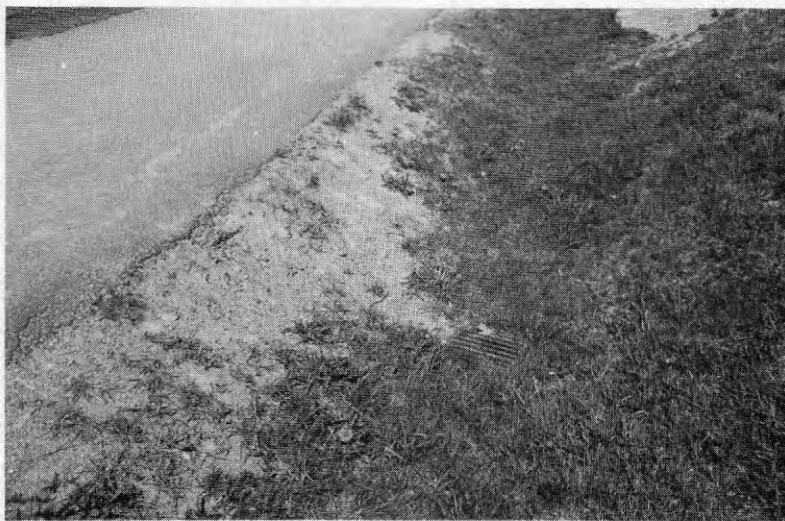
Foto 10:2

Erosion vid regnvattenbrunn delvis orsakad av för brant
släntlutning, ca 1:1.

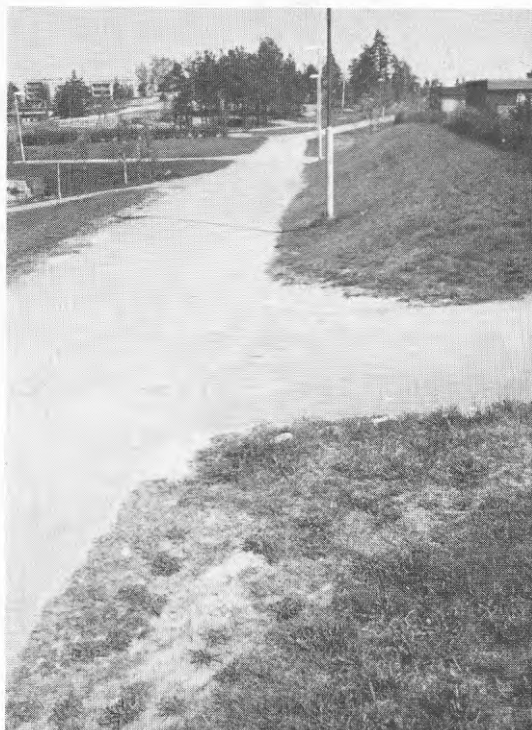
Foto 10:3

Även driftfordon måste svänga ibland i T-korsningar.

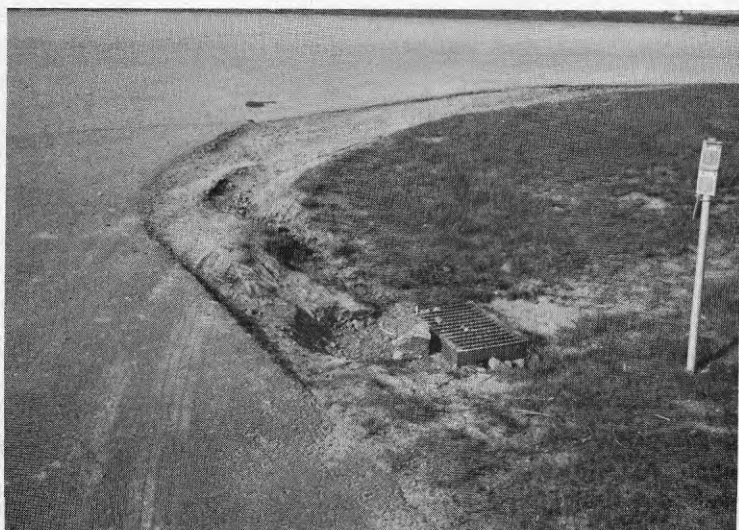
Foto 10:6

Det tycks ej vara enbart cyklister, som undviker överkörningsstödet.
Släntlutning (ursprunglig) ca 1:3 till brunnen.

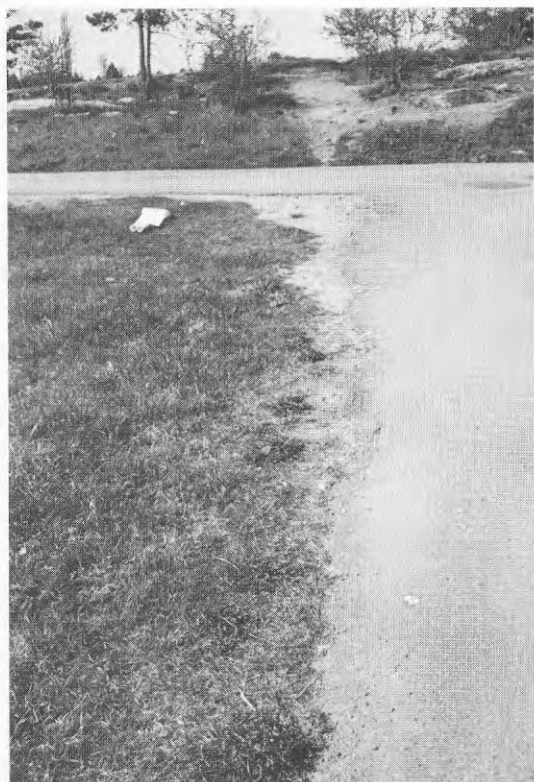
Foto 10:7

Svårt att förklara den sargade beläggningens kanten på annat sätt än att det sannolikt beror på beläggningstjocklek och/eller materialkvalitet.

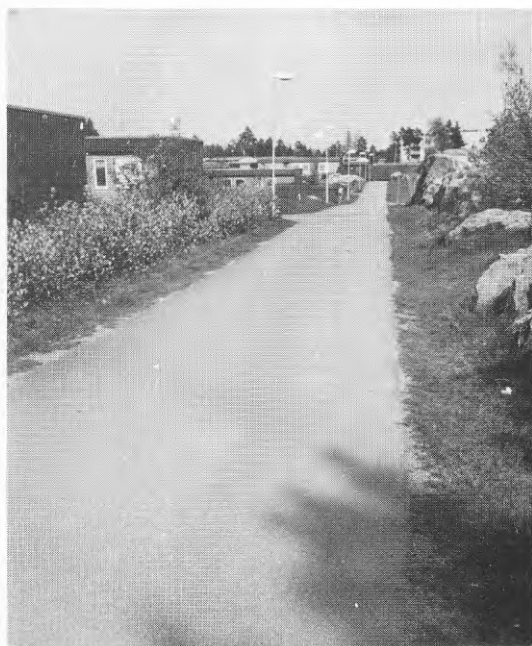
Foto 10:8

Utmärkt beläggning ända ut i kanterna. Längdlutning 1 % på gångvägen men praktiskt taget noll i dikesanvisningen till höger. Till vänster inget dike.

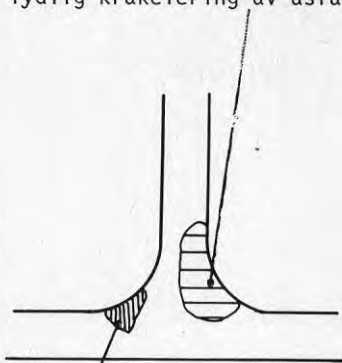
1. Tydlig krakelering av asfaltbeläggnigen.

Industrigator i mark-
nivå på lera.
En tänkbar skadeanled-
ning skulle kunna vara
att överbyggnaden är ned-
grävd i lera utan dräne-
ringsmöjlighet.

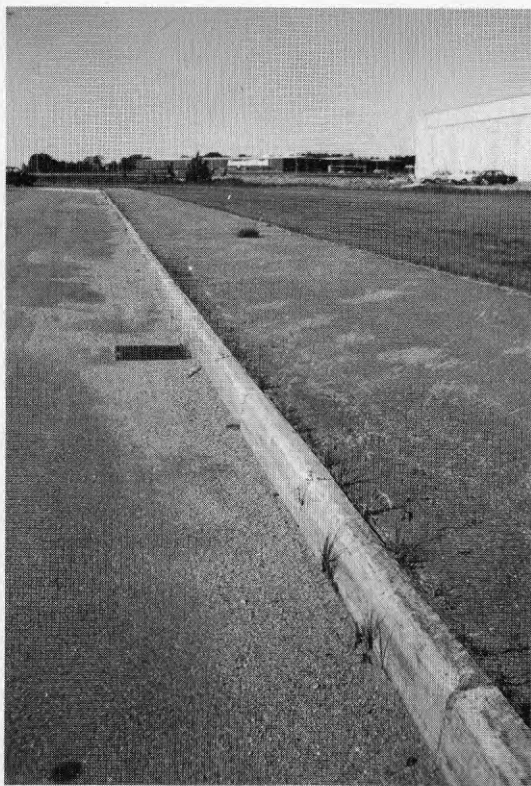
Foto 11:1

P-plats-gångbana.

Slitlager på gång-
bana 80 AB, bär-
lager av grus, har
ej hindrat gräset
tillräckligt.

Jämna beläggnings-
ytor utan skador.
