R107:1978

Hårdgjorda ytor inom bostadsområden

**— samband mellan kostnader
och kvalitet**

Byggforskningen

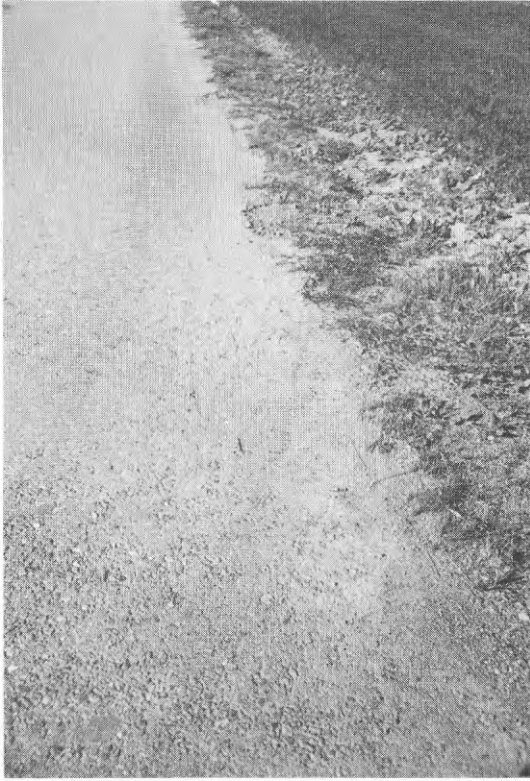
Industrigata.

Skadad asfaltkant.
God längd lutning.
