Rapport

R102:1978

**Uppkomst och förekomst
av svärtande partiklar
i bostadsluft**

**En studie av sju
nedsvärtningsbostäder**

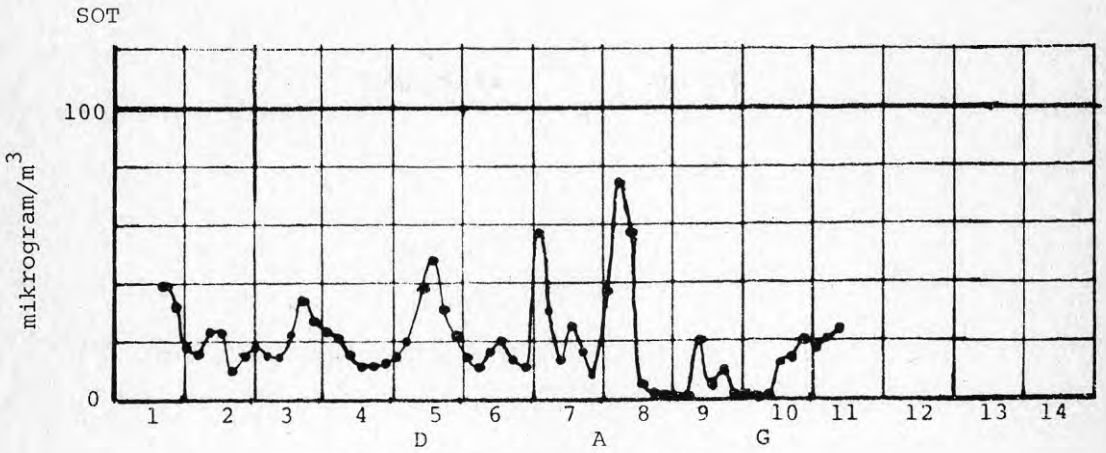
FIG. 1. Exempel på uteluftens sotvariation.

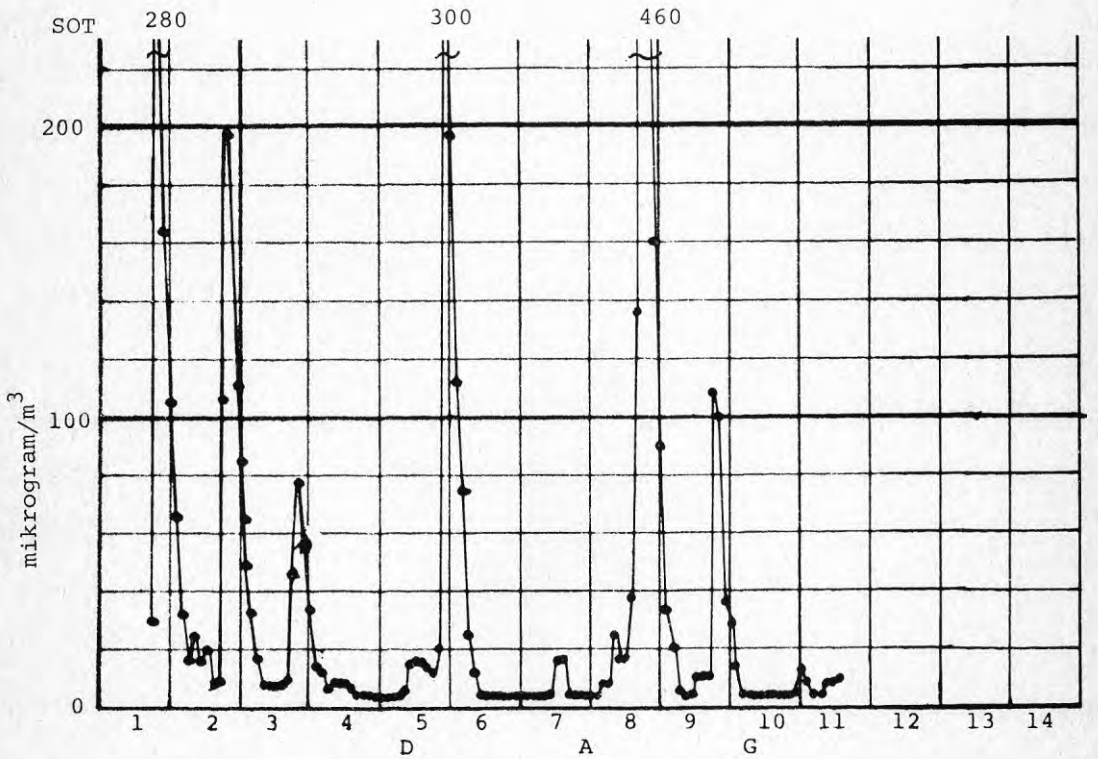
FIG. 1. Exempel på inomhusluftens sotvariation.

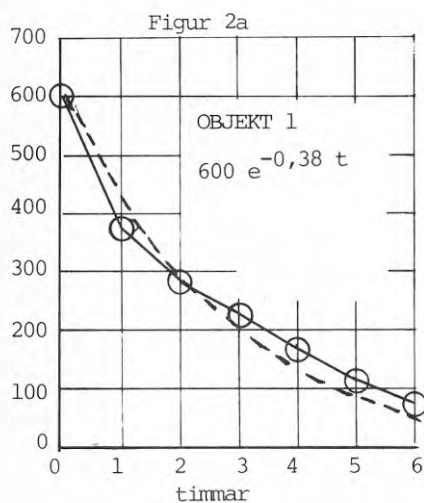
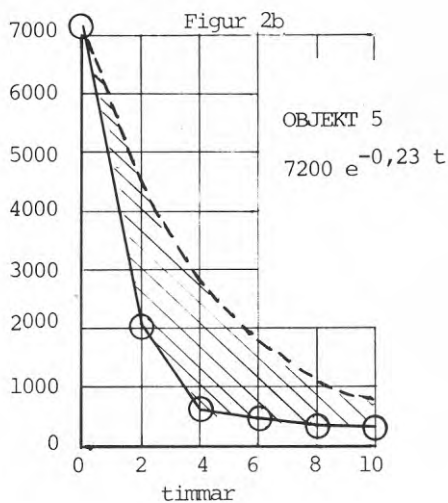
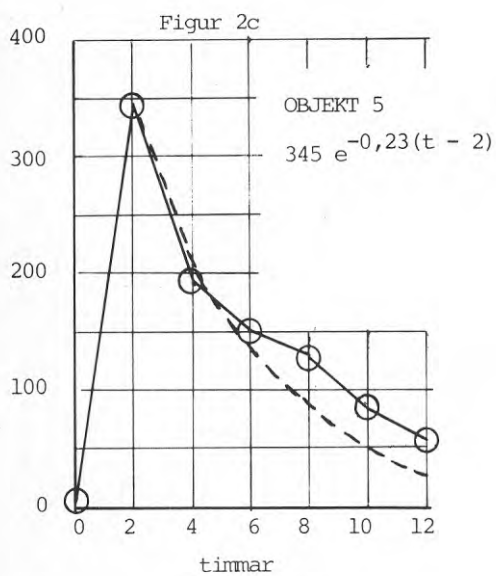
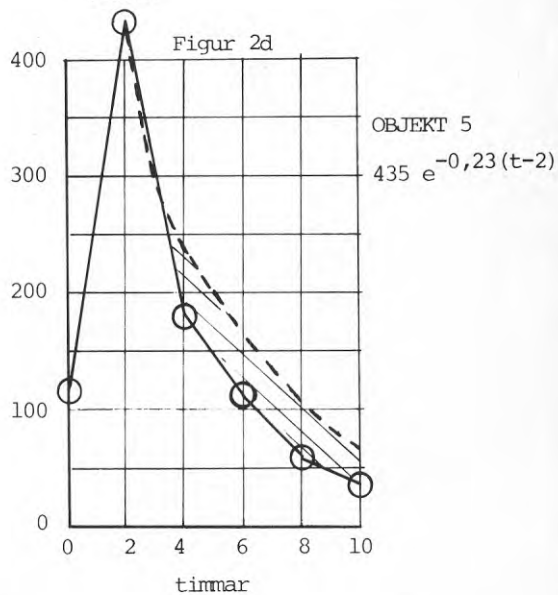
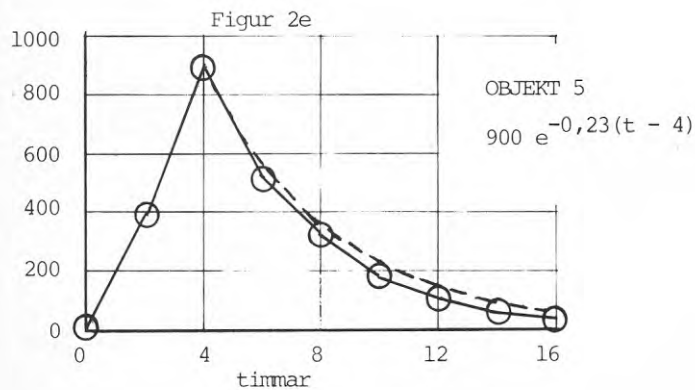
där n , luftomsättningstalet, sättes lika med uppmätt belopp (vilket kan avvika något mellan mättillfälle och tillfälle för förhöjd nivå) erhålls teoretiska utvädringskurvor som ävenledes finns inritade i figurerna. C_0 har ansatts vara ett starkt förhöjt värde i det reella förloppet. I vissa av figurerna visar reala och teoretiska kurvor en förvånande god överensstämmelse (se t ex fig.2a). I andra figurer är överensstämmelsen mindre god. Speciellt fig. 2b är intressant. Den noterade avvikelserna är betydande, vilket kan ha flera orsaker. En sådan är att vädring skett efter sotutsläppet. Bland anteckningar förda av de boende finns ingen sådan notering. På direkt fråga svarar de boende att man med största sannolikhet inte vädrat. Om icke vädring skett är den troligaste förklaringen att sotet avsatts på ytor inne i bostaden, dvs givit upphov till nedsvärtning. Utfällningen på ytor skulle således kunna förklaras av en kombination av tre faktorer

Figur 2. Sothalten som funktion av tiden vid speciella tillfällen.

Jämförelse med teoretisk utvärdringskurva.

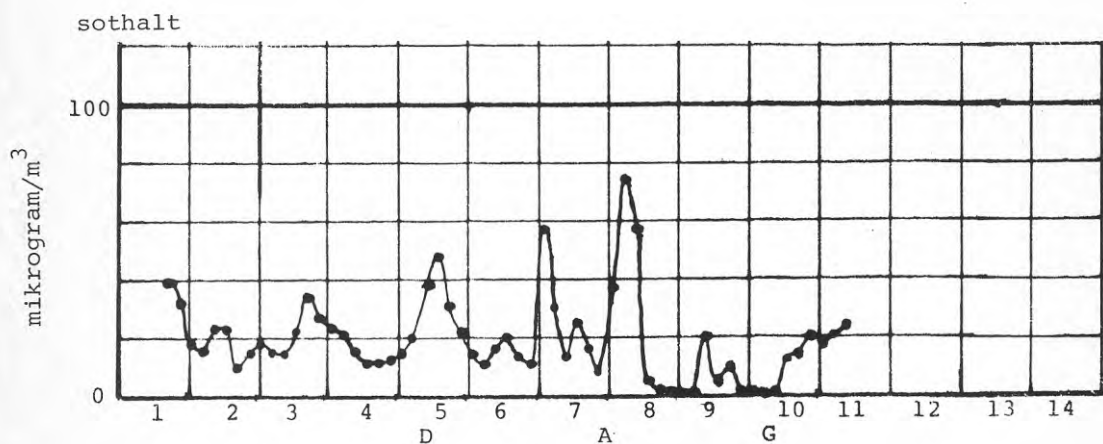
FIG. 1a. Objekt 1. Uteluften.

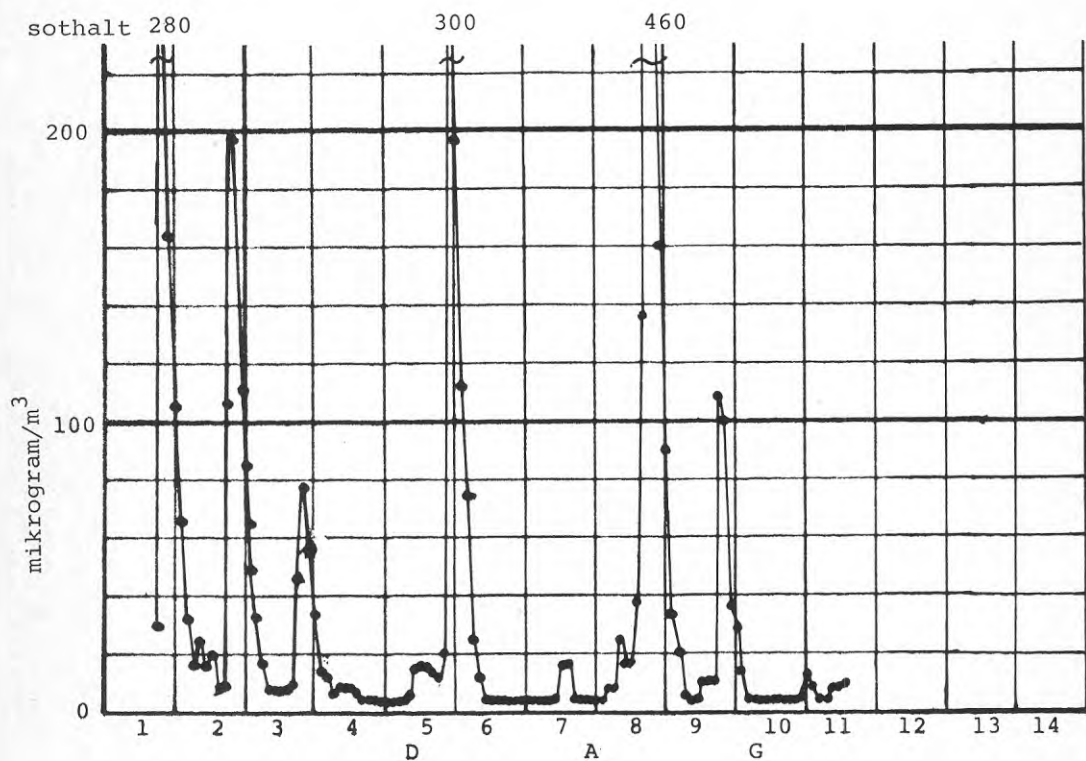
FIG. 1b. Objekt 1. Bostadsluften i matrum, övre planet.

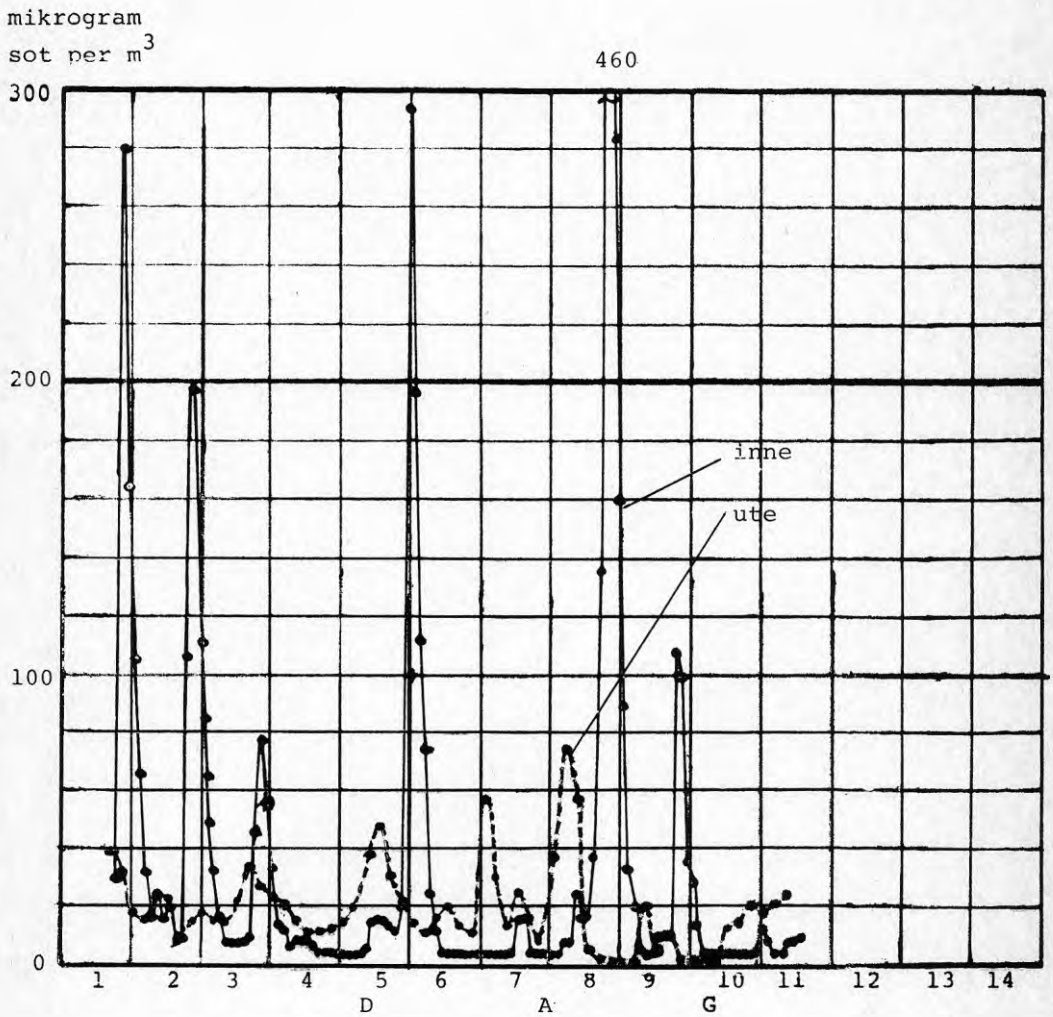
FIG. 1c. Objekt 1. Jämförelse av bostads- och uteluft.

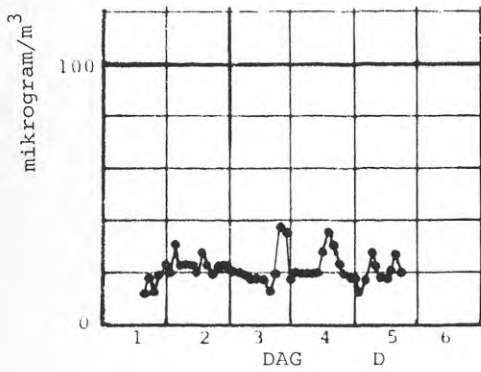
FIG. 2a. Objekt 2. Ute-
luftens sothalt

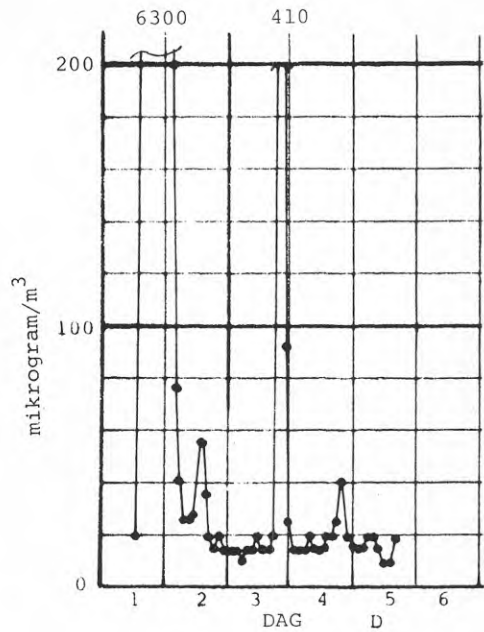
FIG. 2b. Objekt 2. Bostads-
luftens sothalt

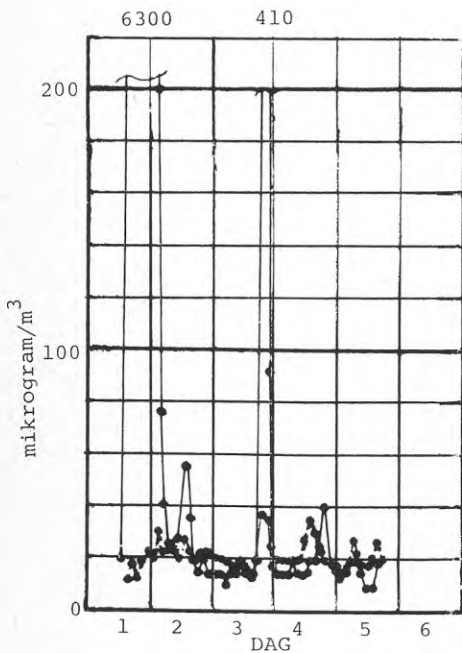
- FIG. 2 c visar relationen mellan sot inomhus och utomhus. Reduktionen inomhus är ca 25 %.

FIG. 2c. Objekt 2.
Bostadsluftens sothalt.

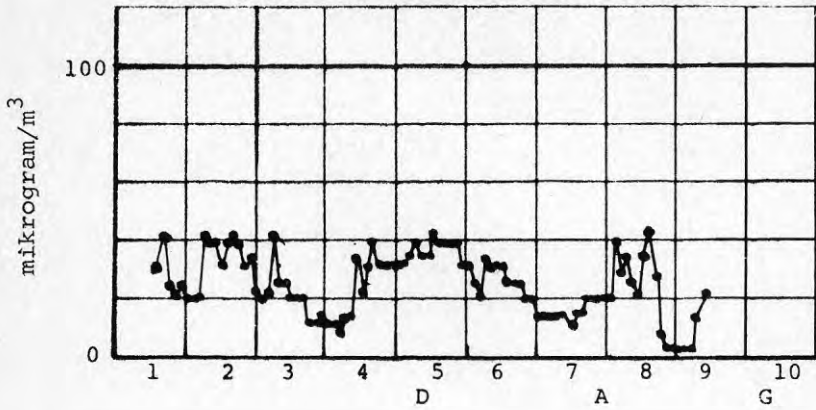
FIG. 3a.
Uteluftens
sothalt

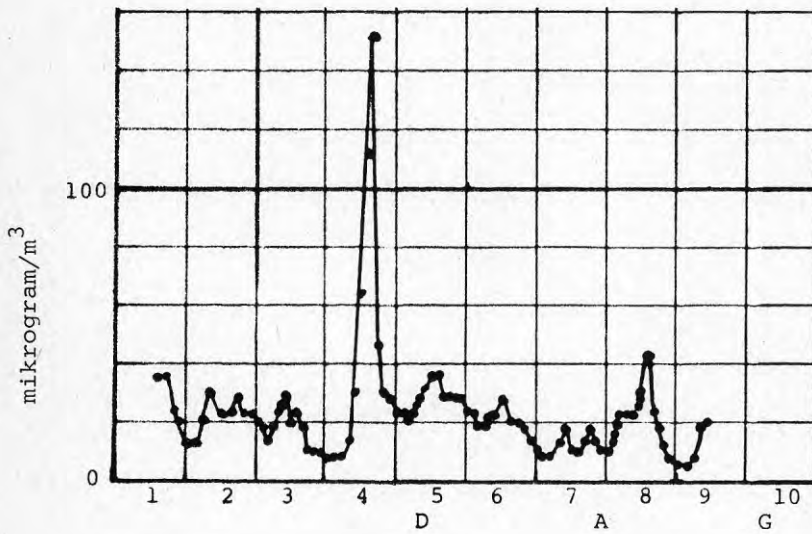
FIG. 3b.
Referens-
bostadens
sothalt

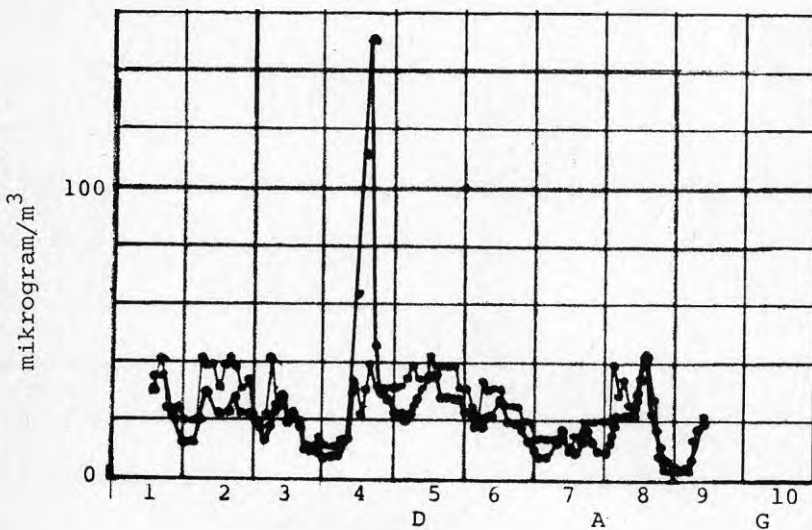
FIG. 3c.
Sothalter i
referens-
bostad
och
uteluft
kombinerat

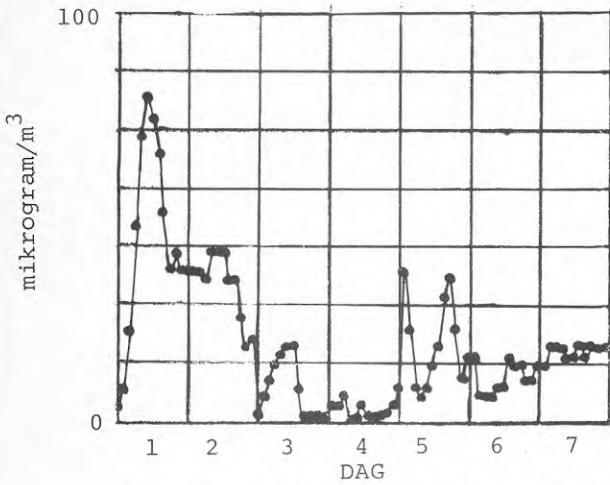
FIG. 3d.
 Uteluftens sothalt
 på närliggande plats
 (ca 1 km) samtidigt
 med mätning enligt
 FIG. 3e.

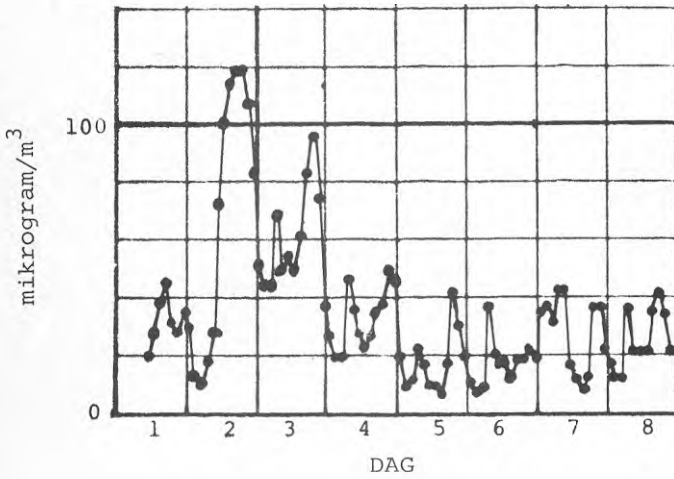
dam, hemmafru, ej rökare). Under natten är halten något lägre. Tillfällen finns (dag 4) då halten inomhus stiger markant (toppvärde $150 \mu\text{g}/\text{m}^3$). Vid detta tillfälle var gäster hemma, varvid man rökte och tände levande ljus. - Studeras uppmätta halter i den nedsvärtade bostaden (FIG. 3d) kan konstateras att uppmätta halter är måttliga. Tillfällen, då förhöjda halter förekommer (toppvärde $120 \mu\text{g}/\text{m}^3$) är bl a en söndag då bostaden utnyttjas. Samtidigt mättes omgivningsluftens sothalt på en punkt ca 2 km SO bostaden. En jämförelse mellan halterna på de båda punkterna visar under en relativt stor del av perioden en hyfsat god överensstämmelse (FIG. 3e).

FIG. 3e.
 Sotvariationer i ned-
 svärtningsobjekt 3
 vid en senare tids-
 period

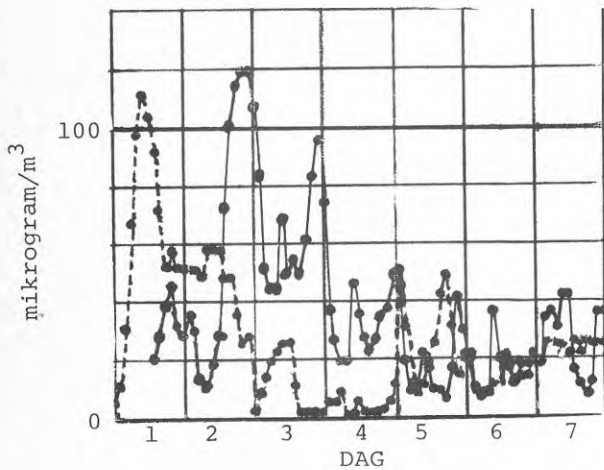
FIG. 3f.
 Sothalter i ned-
 svärtningsobjektet
 och uteluften
 kombinerat

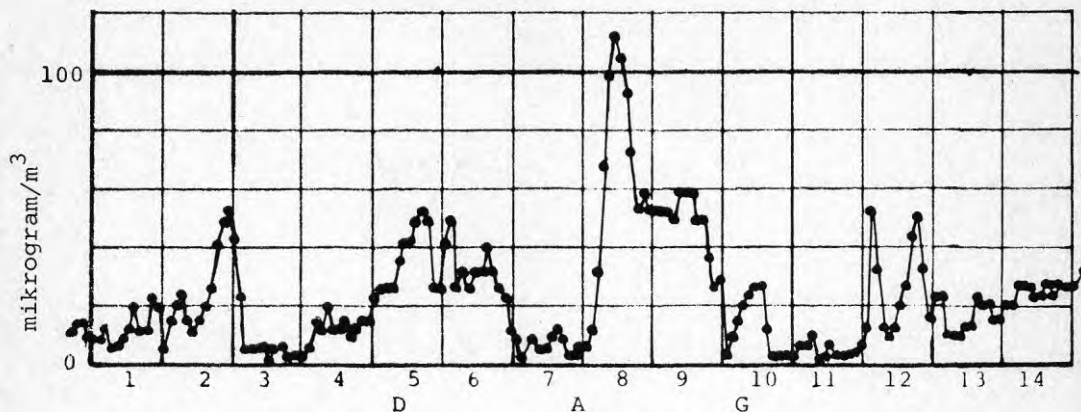
Uppmätta sothalter redovisas i FIG. 4a, omgivningsluften, FIG. 4b, nedsvärtningsobjektet och FIG. 4d, referensobjektet. I FIG. 4c och 4e visas samtidigt halterna inom- och utomhus för nedsvärtningsobjektet (4c) och referensobjektet (4e). Periodvis är halten i omgivningsluften väsentligt högre, se FIG. 4c och 4e dag 5 och 6, under andra tider följer halterna varandra ganska väl (perioder med låga omgivningshalter) medan perioder finns när inomhushalten är klart högre (se FIG. 4c, dag 10 och 11). Halterna är måttligt förhöjda.

FIG. 4a. Uteluftens sothalt.

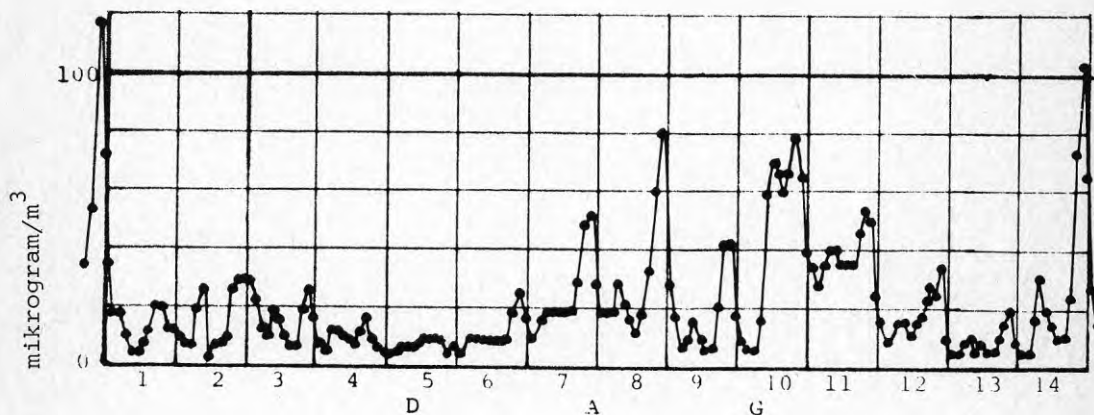
FIG. 4b. Nedsvärtningsbostadens sothalt.

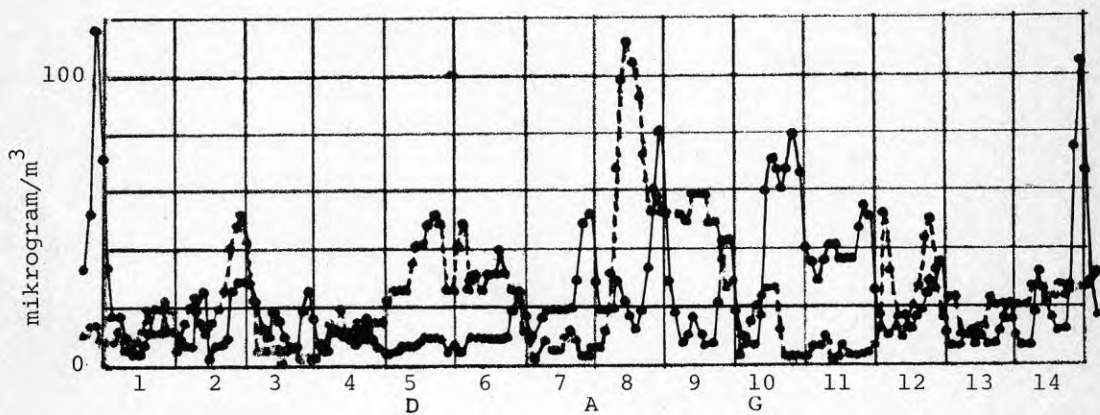
FIG. 4c. Sothalter i nedsvärtningsbostad och uteluft i kombination.

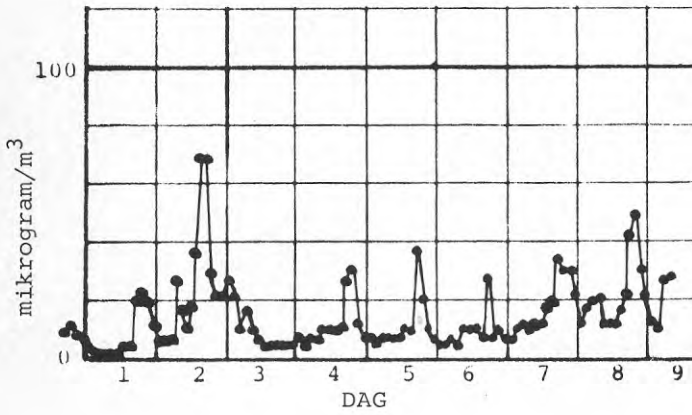
FIG. 4d.
Referensobjektets
sothalter

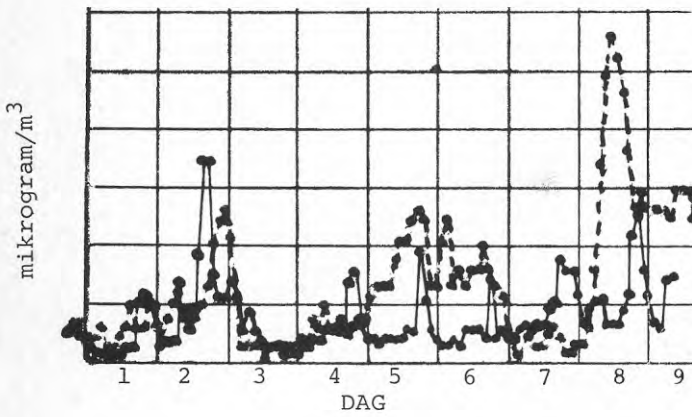
FIG. 4e.
Sothalter i referens-
objekt och uteluft
i kombination

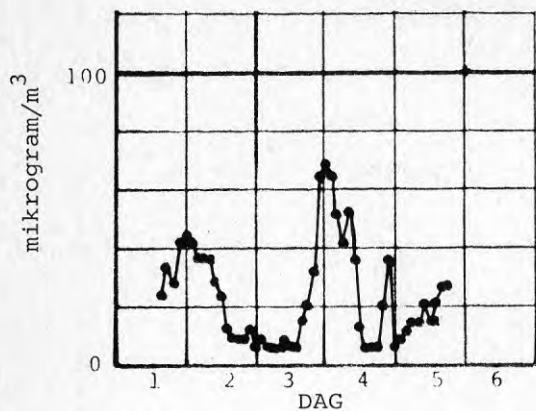
FIG. 4a, b och d redovisar halterna ute (a), i nedsvärtningsobjektet (b) och referensobjektet (d). Omgivningens halter var normala. Tyvärr gick tape-remsan av efter fem dygn. De förhöjda halterna i 4b når betydande belopp som regelbundet återkommer efter kl 18. Jämförs halten inom- och utomhus, FIG. 4c och e, finner vi en god samstämmighet under perioder med låga halter utomhus. Perioder med högre utomhushalter saknas. Jämförelsematerialet är begränsat.

FIG. 5a. Uteluftens sothalter.

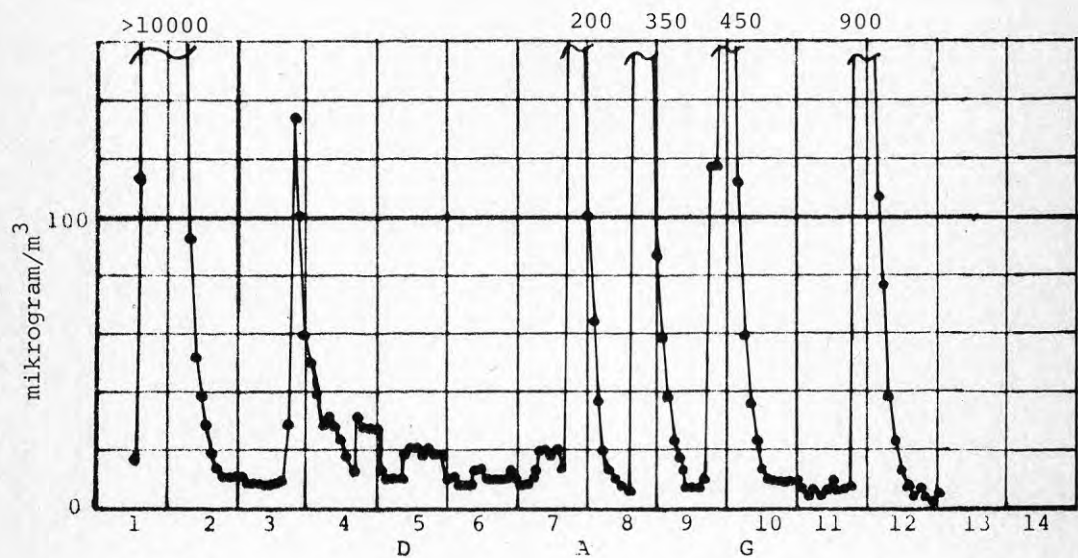
FIG. 5b. Nedsvärtningsbostads-
luftens sothalter.

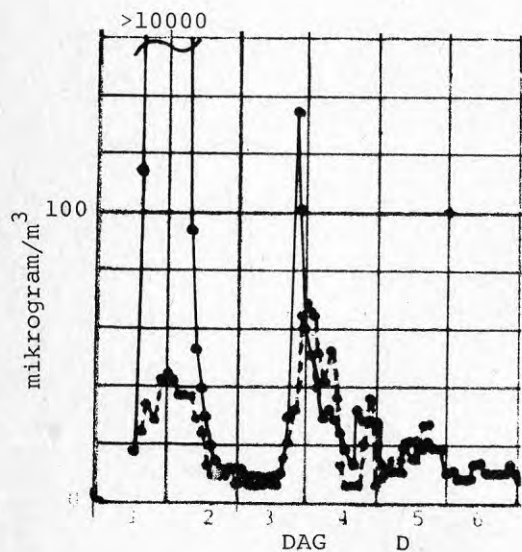
FIG. 5c. Sothalten i nedsvärtningsbostad och uteluft i kombination.

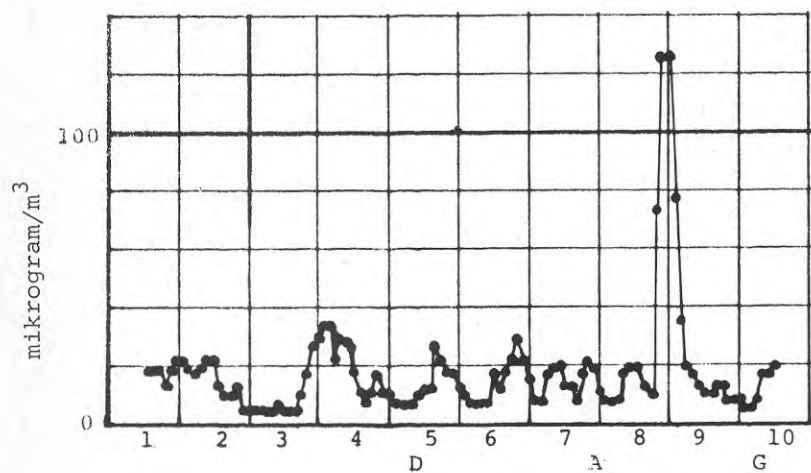
FIG. 5d. Referensbostadens sothalt.

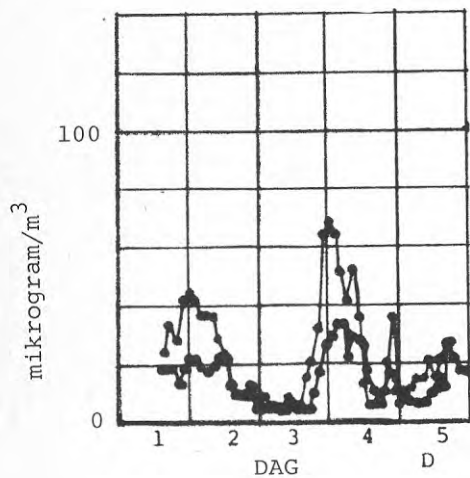
FIG. 5e. Sothalten i referensbostaden och uteluften i kombination.

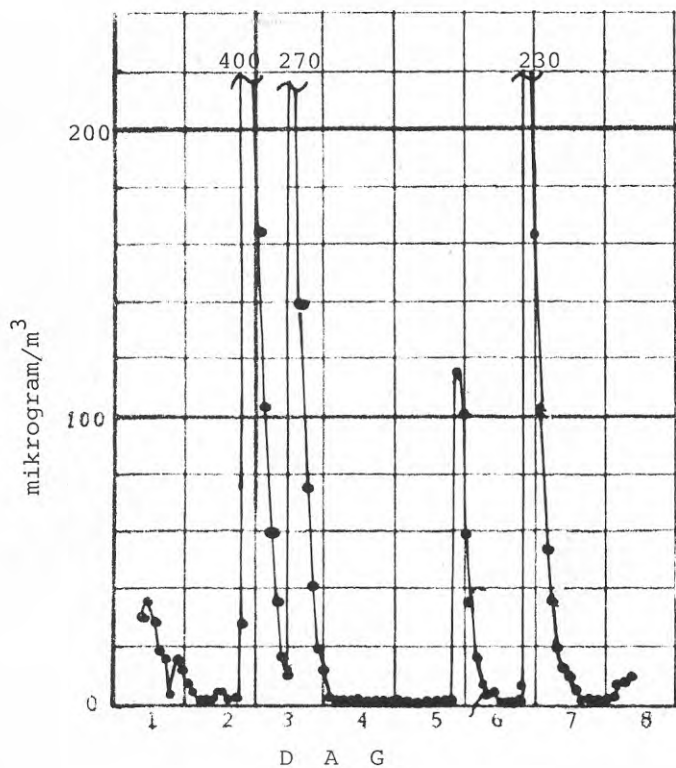
Projektledaren besökte bostaden 25 mars -77 och konstaterade att nedsvärtning inträffat. Graden var måttlig. En tapesampler startades inne i huset. Tyvärr var övriga samplers bundna till objekt 6 som samtidigt undersöktes. De boende omgavs att systematiskt gå igenom sina boendevanor. De faktiska haltvärden som uppmättes redovisas i Fig. 7. Paret har fört noggranna anteckningar över sina boendevanor. Härigenom kan konstateras att inträffade förhöjningar av sothalten sammanfaller med att man tänder blockljus. Under perioderna mellan sottillfällen är sothalten extremt låg. Någon kvantitativ bedömning av avskiljningsgraden av omgivningsstoft kan ej göras, men sannolikt är avskiljningen större än 90 %. Husets täta konstruktion och dåliga luftomsättning bedöms vara de huvudsakliga förklaringarna.

FIG. 7. Sothaltens variation inne i bostaden.

Vid kontakt i mars -78 bedömde husägaren att någon fortsatt betydelsefull svärtning ej skett sedan undersökningstillfället. Man har dels lagt träpanel i vissa tak, vilket medfört att eventuellt sot ej blir lika lätt skönjbart, dels utnyttjat ljus av stearin.

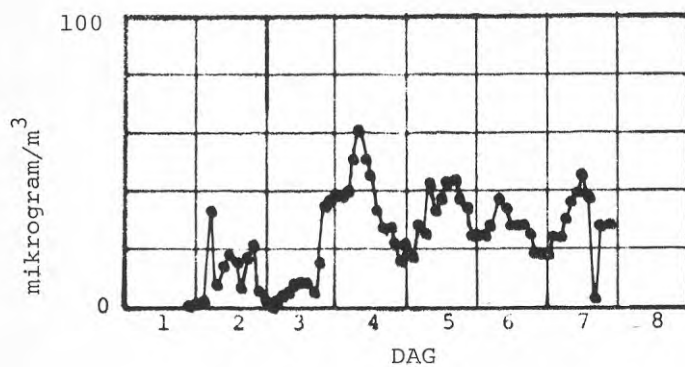
I huset gjordes en studie för att utröna hur mycket av omgivningens sot som återfinns inne i bostaden. Under hela perioden, som redovisas i FIG. 8a, b och c, har inga ljus tänts, ingen har rökt. Under mätperioden varierade utomhushalten mellan 0-60 $\mu\text{g}/\text{m}^3$. Inomhushalten följer utomhushalten relativt väl på en lägre nivå och något tidsförskjutet. Reduktionen i sothalt var i medeltal 52 %. Betydande skillnader i reduktion föreligger mellan olika dygn.

FIG. 8a.
Uteluftens
sothalter.

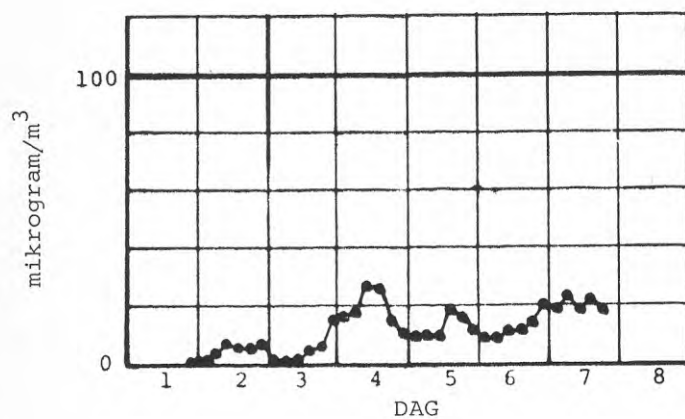
FIG. 8b.
Bostadens
sothalter.

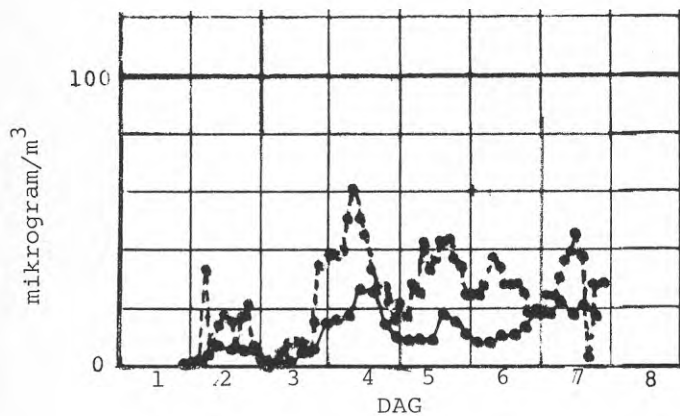
FIG. 8c.
Sothalter i ute-
luft och bostad
i kombination.
