**Snöskador vintern
1976—1977**

**Bengt Johannesson
Germund Johansson**

Denna rapport hänför sig till forskningsanslag
770589-3 från Statens råd för byggnadsforskning
till Inst. för konstruktionsteknik, Stål- och
träbyggnad, CTH, Göteborg.

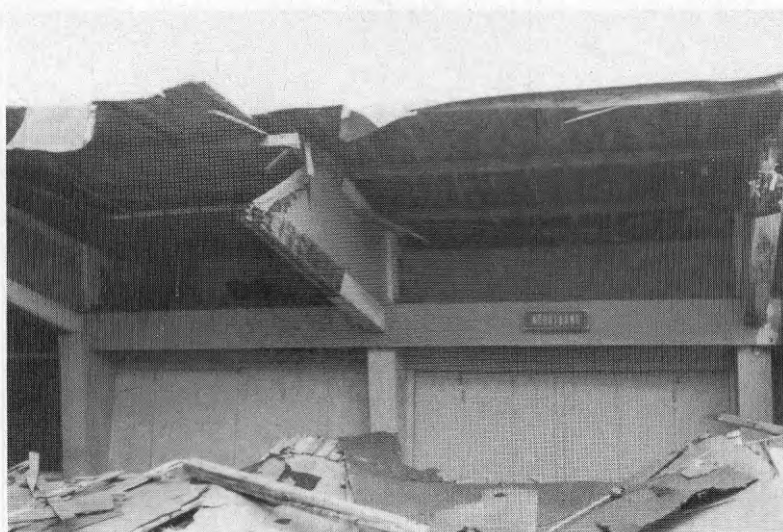
Fig. 3.2 Ras i rötskadad dansbana. Stomme av spikade ramar.

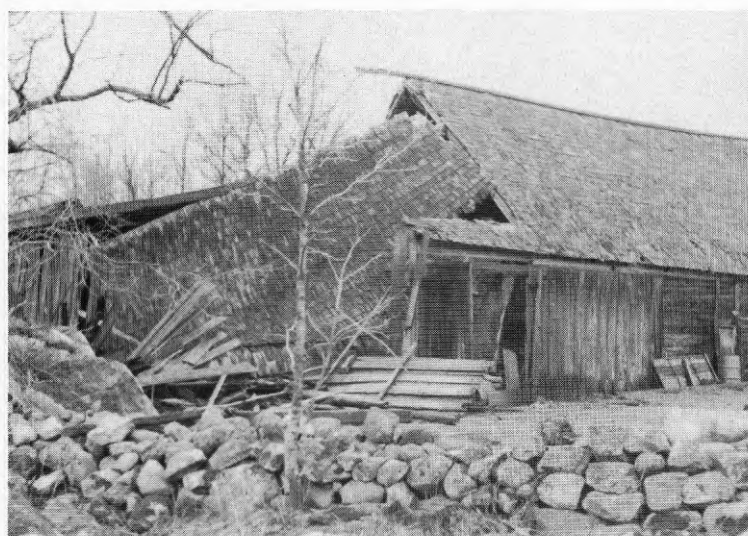
Fig. 3.3 Ras i ladugård. Stolpverk av timmer med utvändig brädforning.

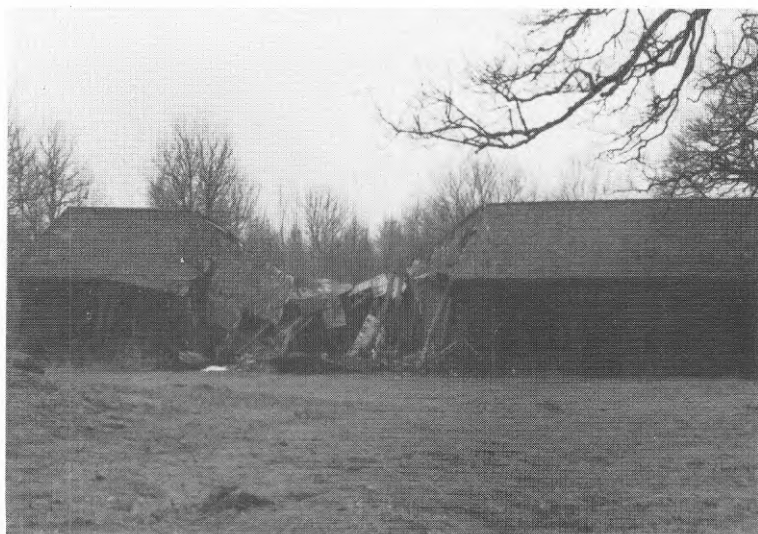
Fig. 3.4 Ras i vagnslider. Stolpverk av timmer med utvändig brädförning.

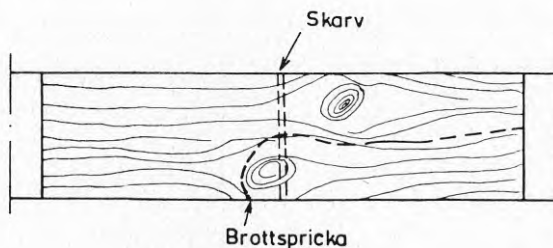
4. SKADA: Stora nedböjningar iakttoogs den 14/3 1977. Vid inspektion konstaterades att skarvlapparna brustit. Enligt uppgift fanns vid skadetillfället mycket snö samt is och vatten på taket.

5. ORSAK: Av tillgängligt bildmaterial att döma har böjdragspänningen intill en mycket stor kvist i ena skarvlappen blivit för stor, fig.1. Kontrollberäkningar visar att böjspänningen i skarvlapparna för normenlig snölast och egenvikten $0,5 \text{ kN/m}^2$ är ungefär $\sigma_b = 13 \text{ MPa}$, vilket är mer än dubbla tillåtna värdet 6 MPa för Ö-virke. Takbalken är både underdimensionerad och olämpligt konstruerad med en fältskarv.

Fig.1 Ungefärlig brottspricka vid stor kvist i skarvlapp.

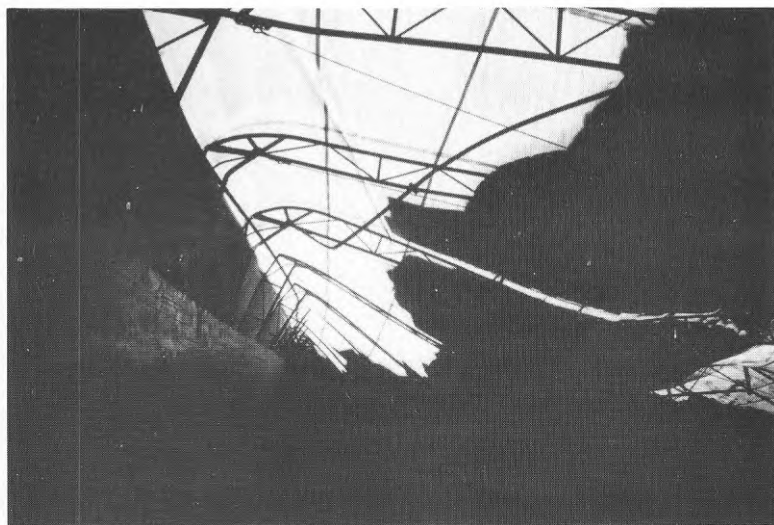
En överslagsberäkning av ramen med en jämnt utbredd last $q = 1,0 \text{ kN/m}^2$ ger påkänningen 320 MPa i ramhörnet. Tillåten tryckspänning för en ramstång är med $\frac{L}{i} \approx 100/1,1 = 90$, $\sigma_{\text{till}} \approx 95 \text{ MPa}$. Lasten $q = 0,4 \text{ kN/m}^2$ ger spänningen $320/2,5 \approx 130 \text{ MPa}$. Den aktuella konstruktionen verkar alltså vara underdimensionerad även för $q = 0,4 \text{ kN/m}^2$. Hallens sidostagning var otillräcklig. .

Fig.3 Rasad hall

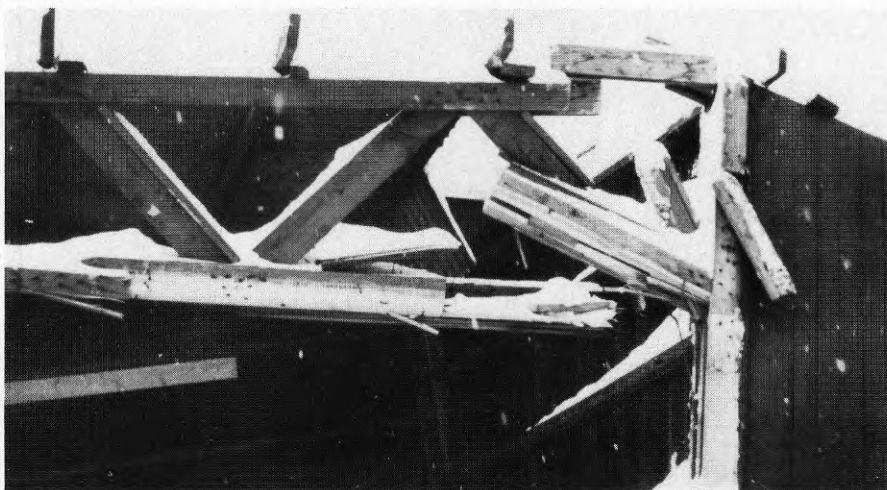
Skarvarna var underdimensionerade.

Fig. 3 Skarvbrott

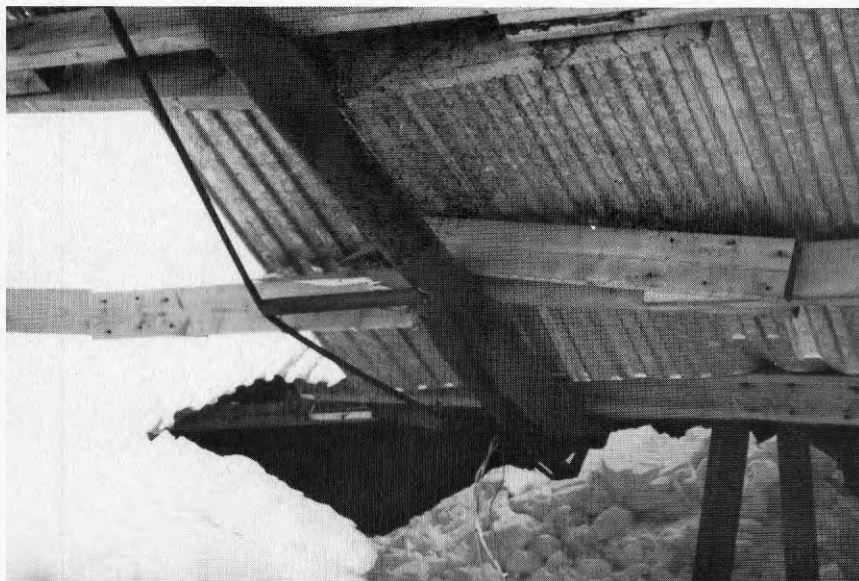
5. ORSAK: En kontrollberäkning med hänsyn tagen till de momentstyva ramhörnen visar att hörnmomentet blir ca 14 kNm med snölasten $1,0 \text{ kN/m}^2$. Detta moment överstiger flera gånger det maximala moment som tvärsnittet kan uppta. En bidragande orsak till skadan är att underramen inte varit sidostagad vilket inneburit att när pelarna började deformeras välte fackverken. Om fackverken inte hade vippat hade taket troligen stått även efter det att flytleder utbildats i pelarna.

Fig. 2 Fackverksbalk som vippat

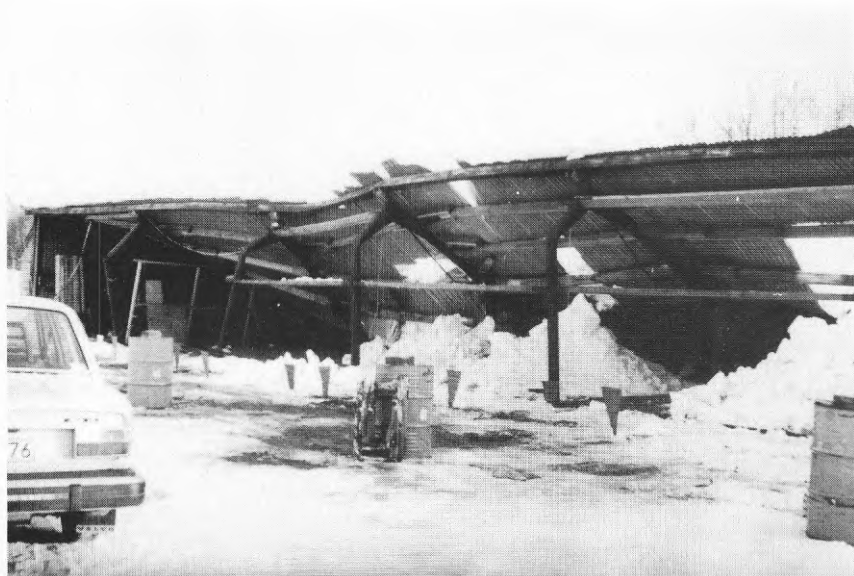
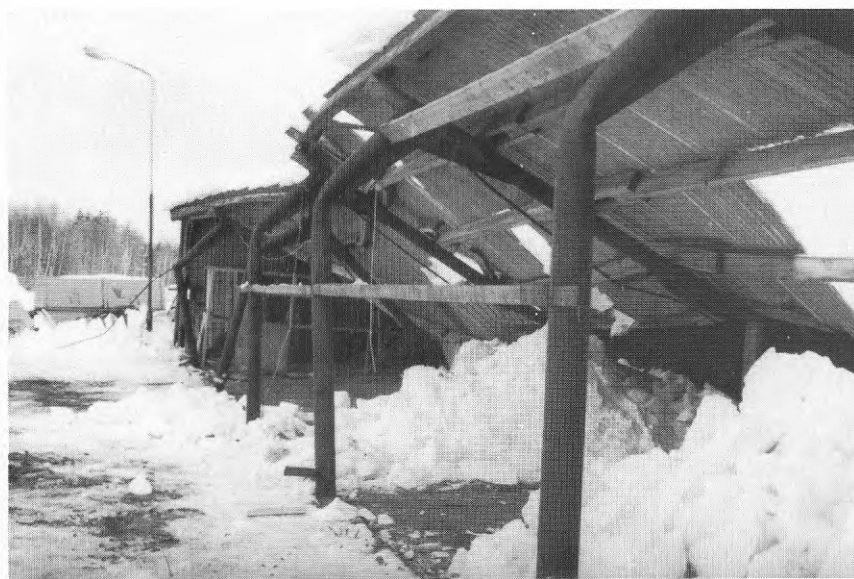
Fig. 3 och 4 Taket med böjda pelare

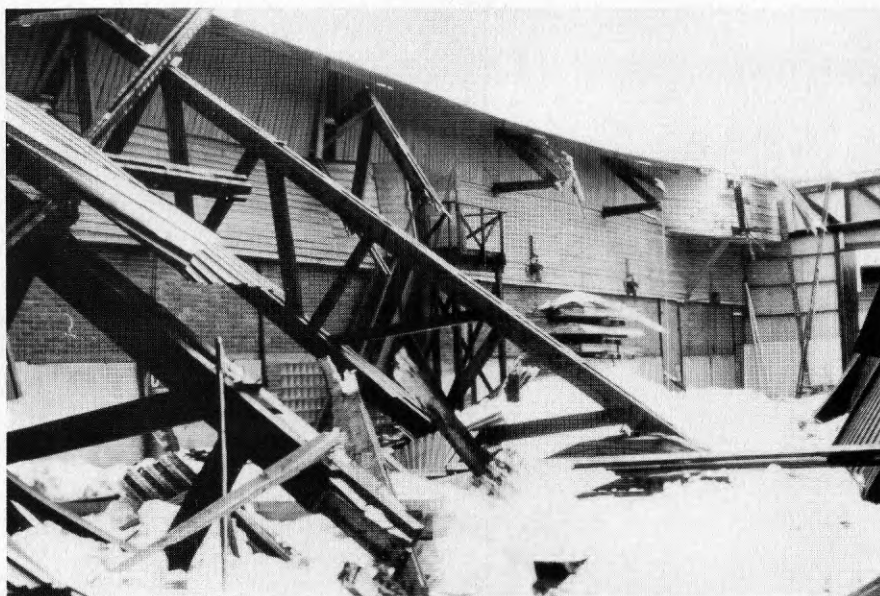
5. ORSAK: Enligt en teori skulle brottorsaken varit överbelastning av takåsarna med brott i dessa som följd. Takåsarna skulle sedan dragit med sig fackverken ner i sidled. Det tillgängliga bildmaterialet antyder istället att vissa fackverk skurits tvärt av intill första vertikalen från upplaget. Speciellt ett fackverk antyder brott genom en skarv i underramsstången intill första vertikalen, fig.1. Den tätastipplingen hade trasat sönder virket inuti. Det är tänkbart att en längsgående spricka uppstått genom skarven. I skarven i underramsstången i fältmitt överskrids den tillåtna lasten

på spikarna med 70 % om taklasten $(1,8 + 0,2)$ kN/m² antas. Spikförbandet bör klara en sådan överlast. Fackverkens infästning till avväxlingsbalken har varit så stark att denna vridits loss från angränsande bakomliggande fackverk och även vridit sönder infästningen till rörpelarna.

Fig.1 Raserad takkonstruktion

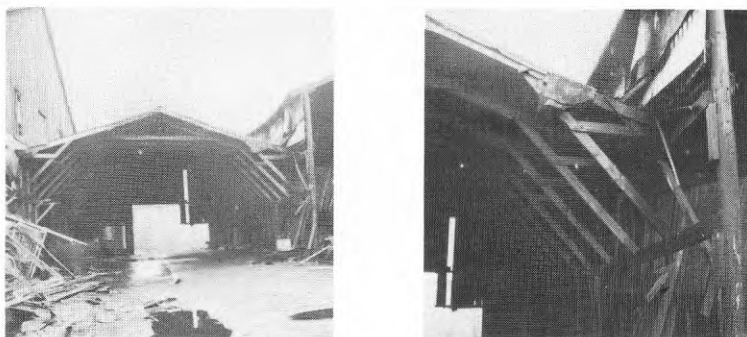
5. ORSAK: Den primära brottorsaken var rötangrepp på vitala bärande delar till följd av försummat underhåll. På grund av att mycket snö föll inträffade raset tidigare än det annars skulle ha gjort.
Brottet har troligen skett så att den rötskadade och fuktiga upplagsbalken givit med sig så mycket eller gått helt av så att överramstången böjbelastats till brott. I fig.3. syns hur stora deformationer har medfört att överramstången spjälkats vid snedsträvans inhuggning.
Normalt skulle böjmomentet i överramen givit tryckspänningar vid inhuggningen. Deformationerna har gjort att böjmomentet ändrat riktning och i stället givit upphov till spjälkspänningar.

Fig.1 Kvarvarande del av nedrasat tak. Detalj av upplag.

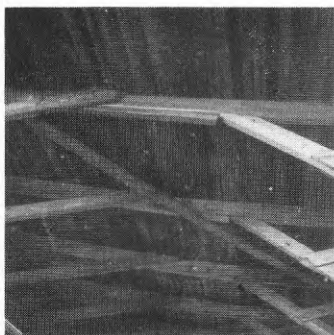
Fig.3 Sprickbildning i takstol pga överbelastning.

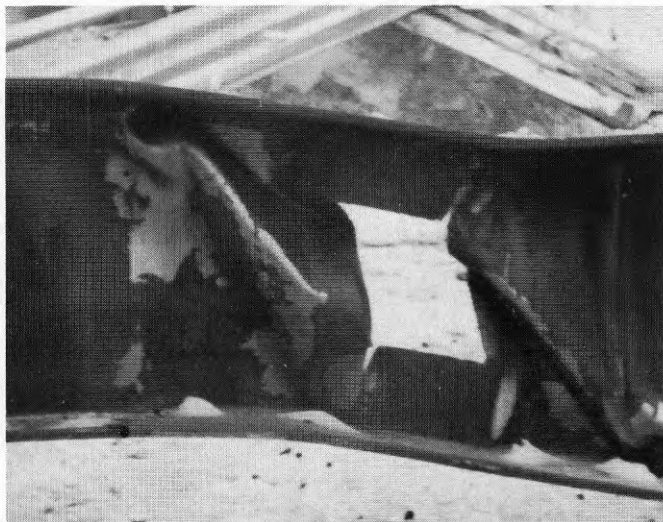
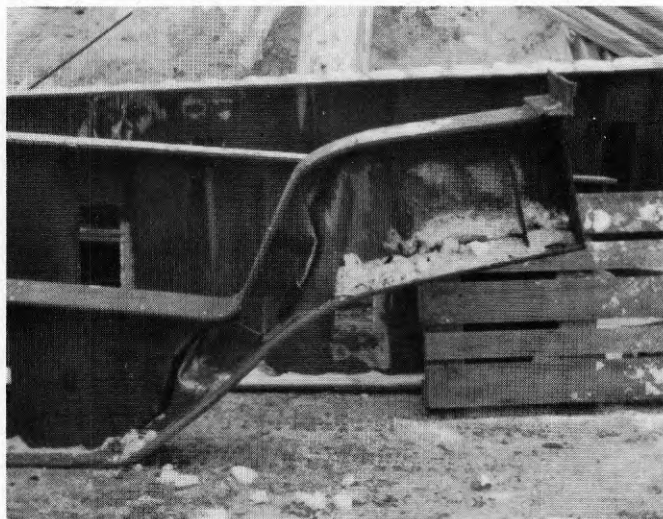
5. ORSAK: Anledningen till skadan är håltagningarna i balklivet. Den tvärkraft som man kan överföra från balken till stödet över det håltagna området är mycket liten. Skadeorsaken är alltså konstruktionsfel.

Fig.1 och 2 Skadade balkar vid håltagningar

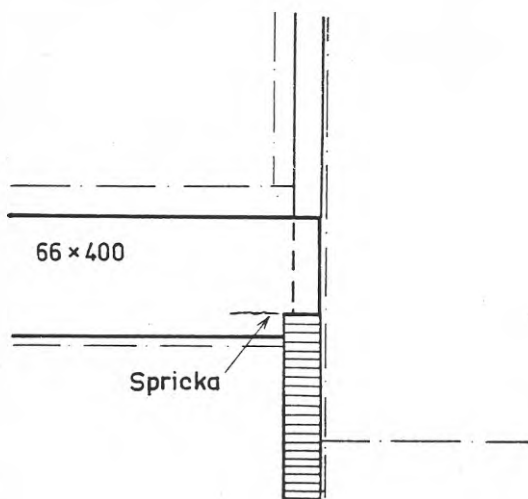
4. SKADA: Sex limträbalkar mitt för angränsande gavelspets, där snödjupet kan antas ha varit störst, sprack längs fibrerna i höjd med urtaget, fig.3. En snöficka bildades varför snömängden vid skadetillfället bör ha varit åtskilligt mer än den normenliga lasten. Enligt fotografier på närbelägna lågdelar och vittnesuppgifter var snödjupet 1,5 - 2 m invid gavelspetsen och 30-40 cm i takets framkant. Vid skadebesiktning uppmättes snöns tunghet $3,1 - 3,5 \text{ kN/m}^3$.

Fig.3 Uppsprickning av limträbalk vid urtag

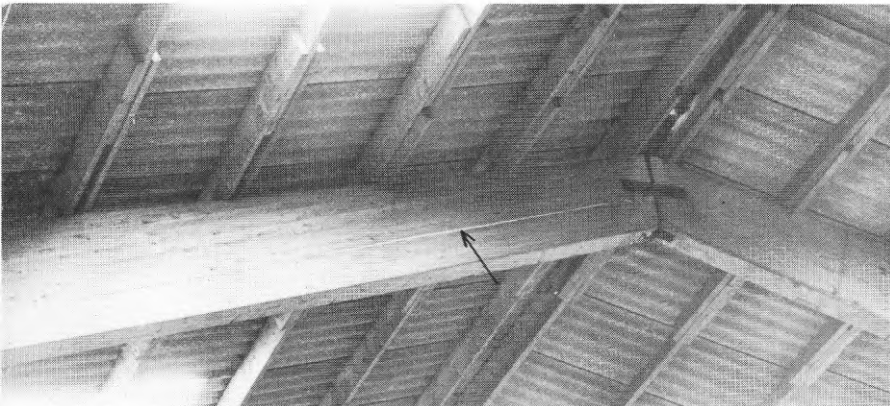
Den längsgående sprickan som har startat vid nocken har troligen uppstått på grund av att snölasten givit höga skjuvspänningar samtidigt som lamellfogens hållfasthet varit låg. En bidragande faktor kan även ha varit spjälknings-
spänningar på grund av den koncentrerade lastförningen. Kontrollberäkningar med egenvikt och normenlig snö fördelad enligt SBN ger skjuvspänningen $\tau = 1,0 \text{ MPa}$ vid nocken. Med egenvikt och snöbelastningen $3 \cdot 0,8 = 2,4 \text{ kN/m}^2$ fördelad enligt SBN 1975 ökar $\tau = 1,9 \text{ MPa}$. Skjuvhållfastheten för limträ utan torksprickor eller liknande är i storleksordningen 5-7 MPa.

Fig.2 Spricka i limträram vid pilens spets

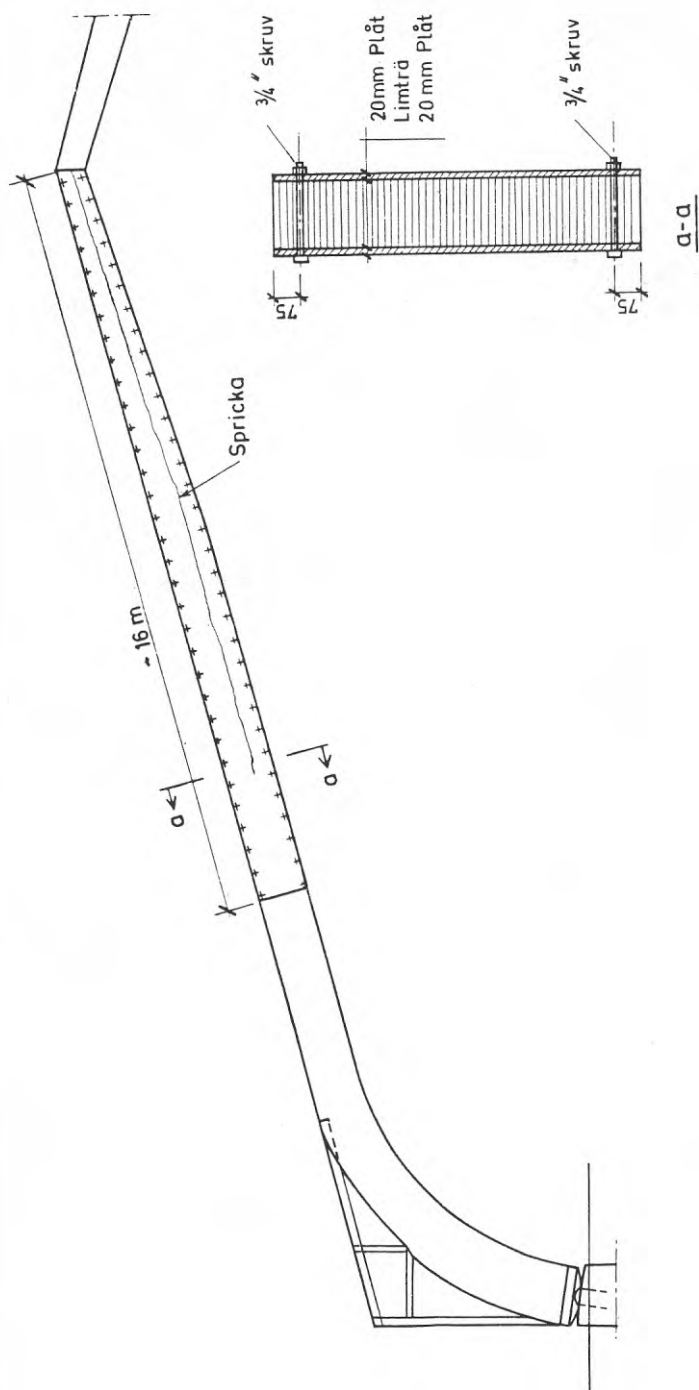
Fig. 5 Vy av en ramhalva med förstärkningsplåt och sektion genom ramen. Förstärkningsplåt påsatt efter skadan.

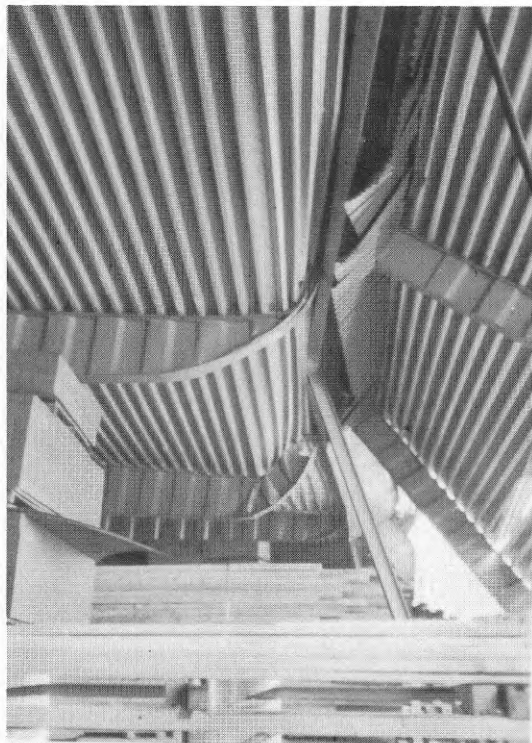
Fig.3 och 4
Delar av det skadade taket

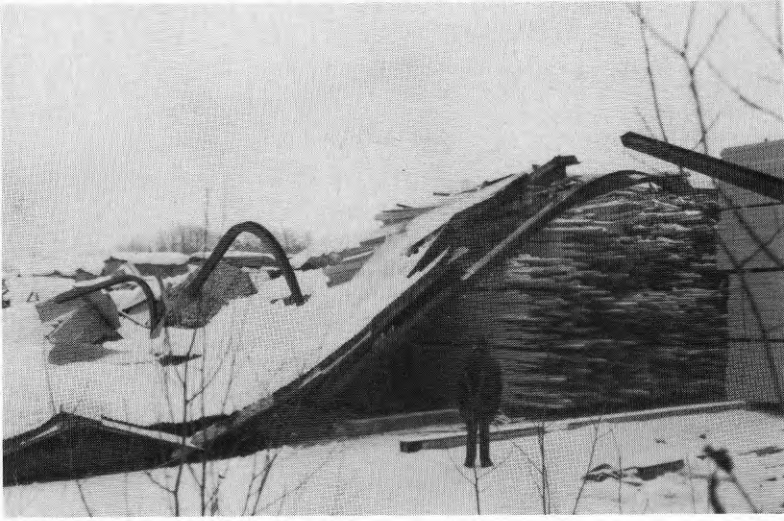
Fig. 6 Översikt över det skadade taket

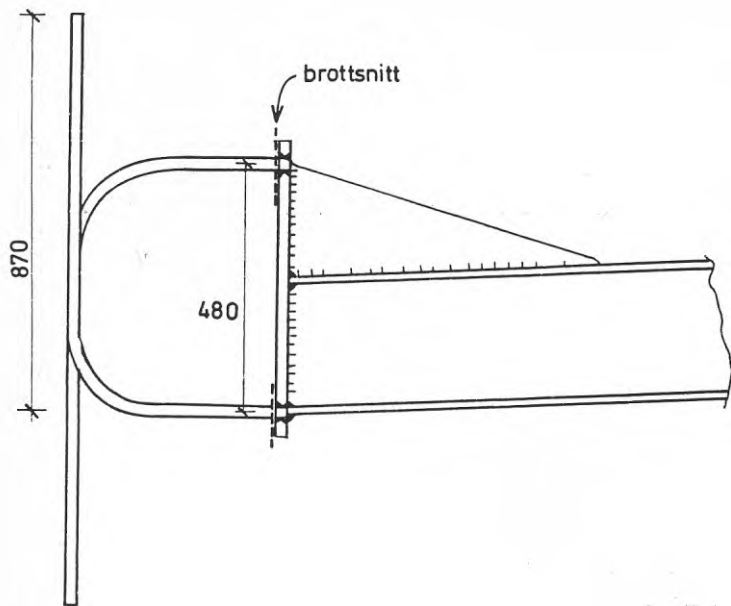
Fig. 5 Brott

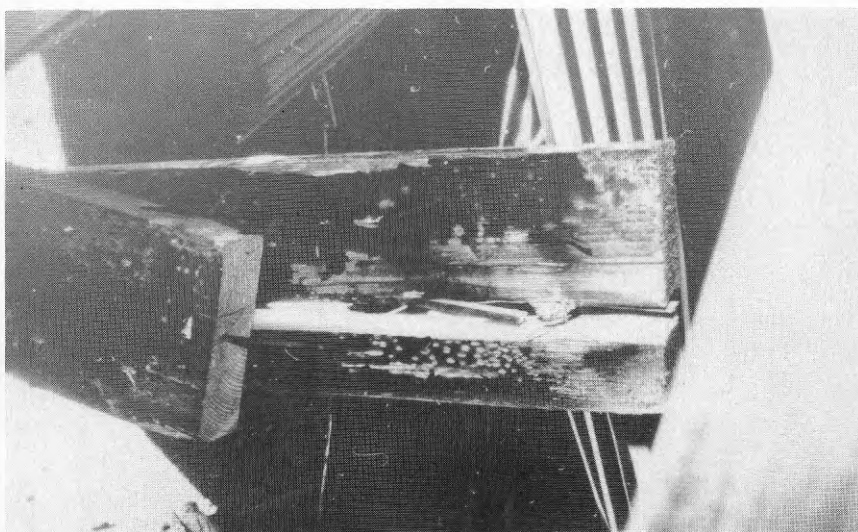
Fig.2 Skarvslapp med härdat lim

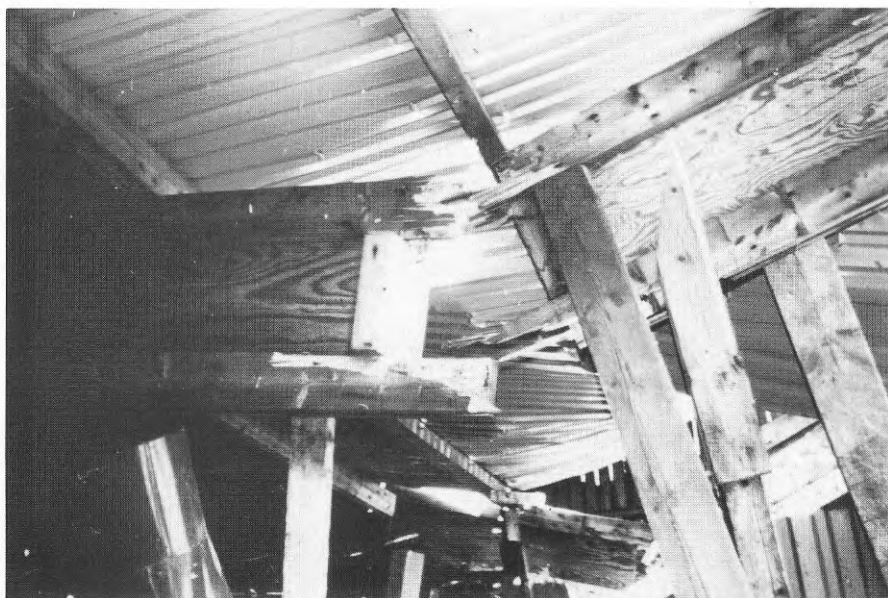
Fig.3 Brott i plywoodbalkar

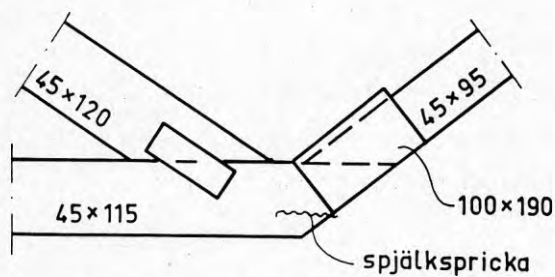
- Den förbandstyp som gått sönder behandlas inte särskilt i statens planverks anvisningar. Med en rimlig tolkning av givna anvisningar kan man räkna fram att inte ens garagets egen vikt $0,2 \text{ kN/m}^2$ kan tillåtas belasta huvudbärarna.

Fig. 2 Spikplåtsplacering och markering av brottspricka

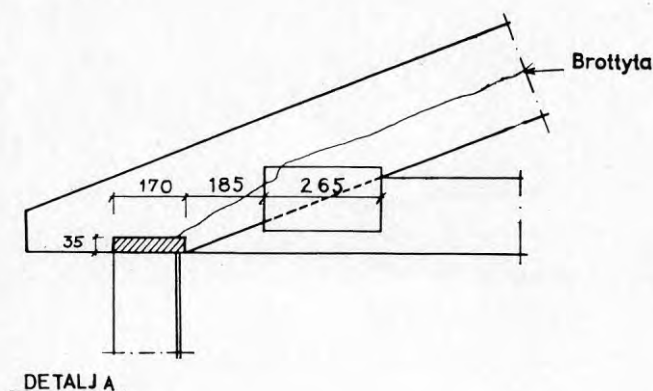
Takfotsförbandet var felaktigt utfört.

Fig.2 Detalj av takfotsförband med angiven brottspricka.

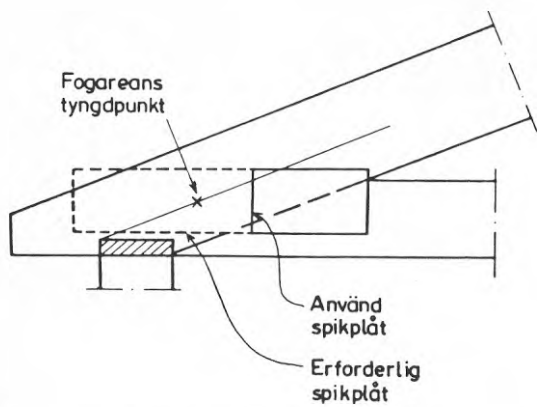
Fig. 3 Jämförelse mellan erforderlig och använd storlek hos spikplåtsförbandet.

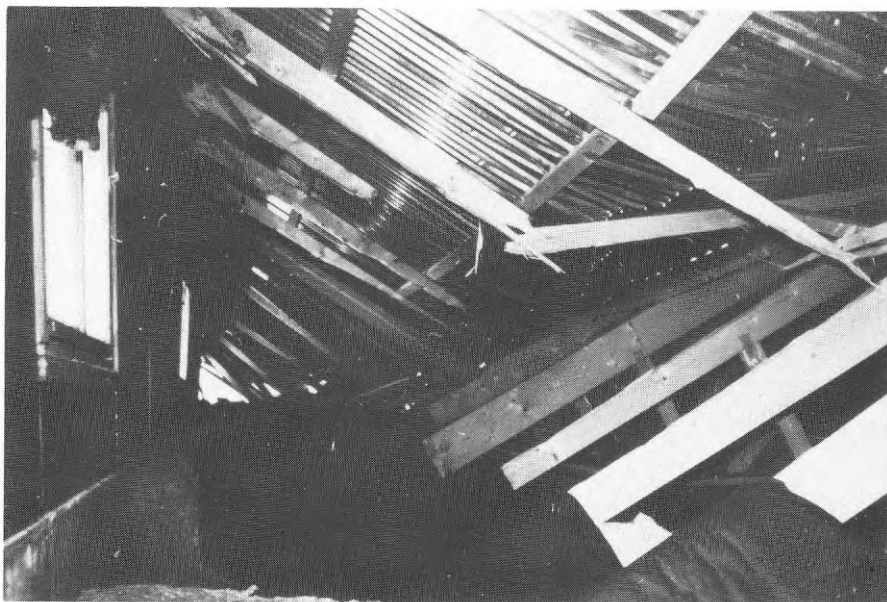
Fig. 4 Nedrasade fackverkstakstolar

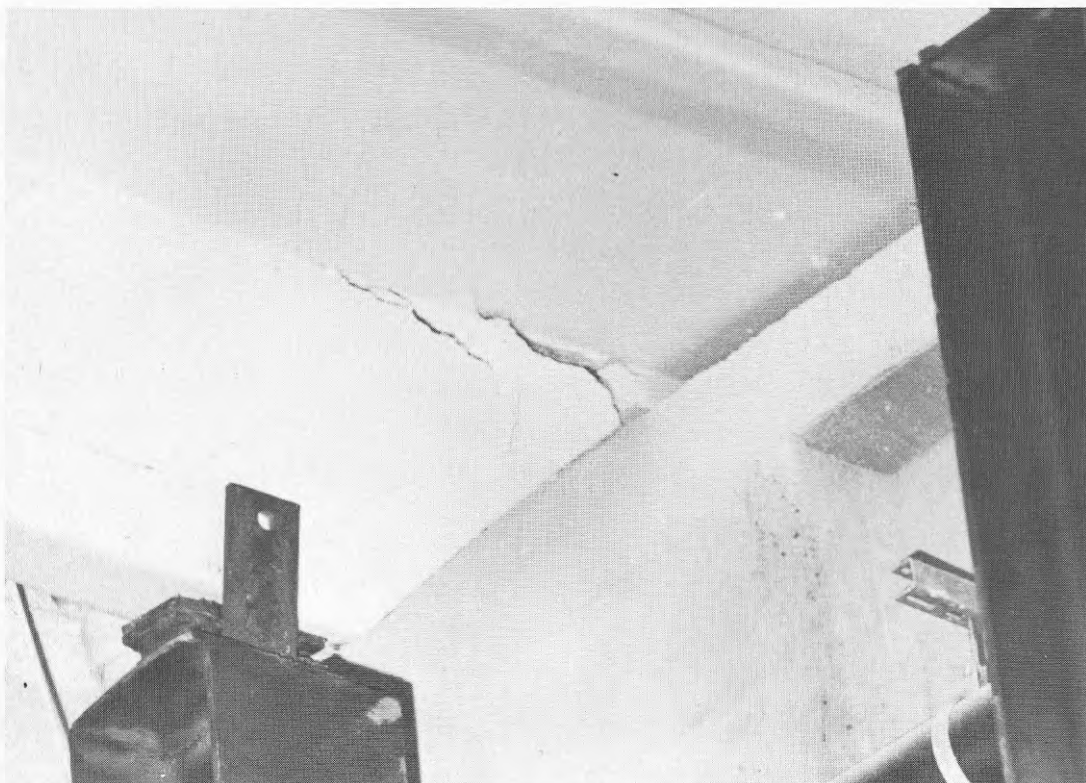
De uppkomna skadorna beror på flera samverkande faktorer. Det var vid skadetillfället ovanligt mycket snö. Det maximalt uppmätta värdet på snödjup och tunghet motsvarar en max snöbelastning av ca $6,9 \text{ kN/m}^2$, d v s en cirka 30 %-ig ökning av den föreskrivna totala belastningen (egentyngd $2,1 \text{ kN/m}^2$). TT-kassetten är 2,4 m bred och har 2 balkliv. Varje balkliv är vid upplag skjuvarmerat med 1 st $\varnothing 16 \text{ Ks40}$. Dragkraften i detta sneda järn vid begynnande flytning är 80 kN. En enkel jämviktsbetraktelse för det uppspruckna tvärsnittet vid upplag visar att motsvarande upplagsreaktion per balkliv blir $80/\sqrt{2} = 56,6 \text{ kN}$. Motsvarande jämnt utbredda last blir $56,6 \cdot 2 / (1,2 \cdot 15) = 6,3 \text{ kN/m}^2$. För den närmast väggen belägna TT-plattan med bredden 1,9 m blir $q \approx 7,9 \text{ kN/m}^2$. Detta visar att spänningen i det sneda armeringsjärnet ligger i närheten av eller i nivå med sträckgränsen vid den i handlingarna angivna dimensionerande lasten. Primärorsaken till skadan torde vara för lite armering vid elementens upplag i kombination med stor snölast. Det kan även nämnas att tillverkaren hävdar att dragsprickor på detta ställe är helt naturliga och att de inte på något sätt indikerar någon skada. Vidare hävdar elementtillverkaren att "brott trots överbelastningen ej inträffat i något upplag". Detta senare är korrekt så till vida att elementen inte har trillat ner men de har dock deformerats så kraftigt att man måste bedöma den uppkomna skadebilden som brott. Provbekastning av elementen visade enligt tillverkaren cirka 2,5-faldig brottsäkerhet och stor deformerbarhet.

Fig.1. Spricka vid upplag.

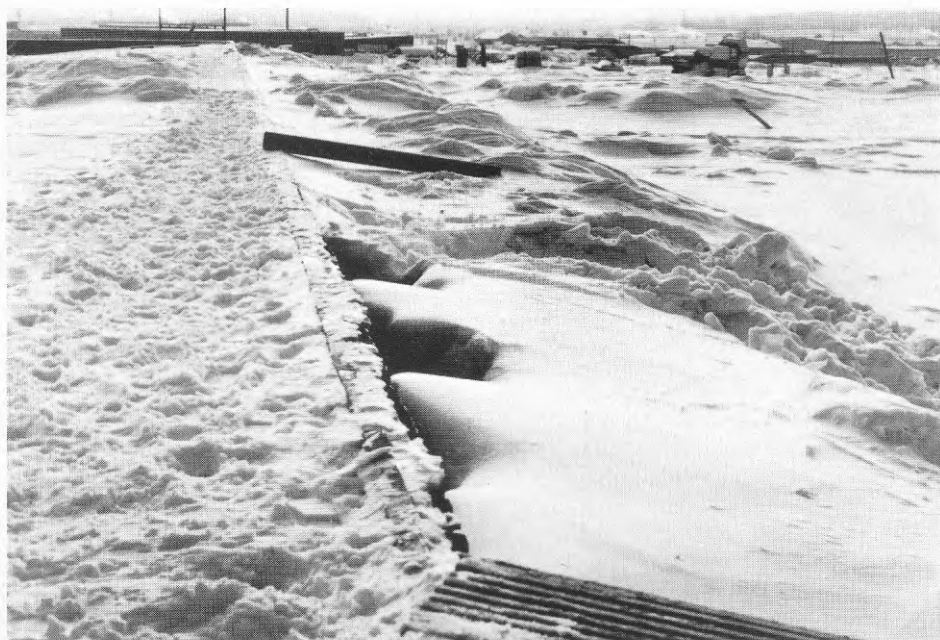
Fig.2. Snöfickans utseende.
